Informe sobre presuntos daños en la zec Seadales del sur de Tenerife provocados por el vertido de materiales al mar según se iniciaron las obras de abrigo del puerto de Granadilla (Proyecto Piloto 2742/11/ENVI)

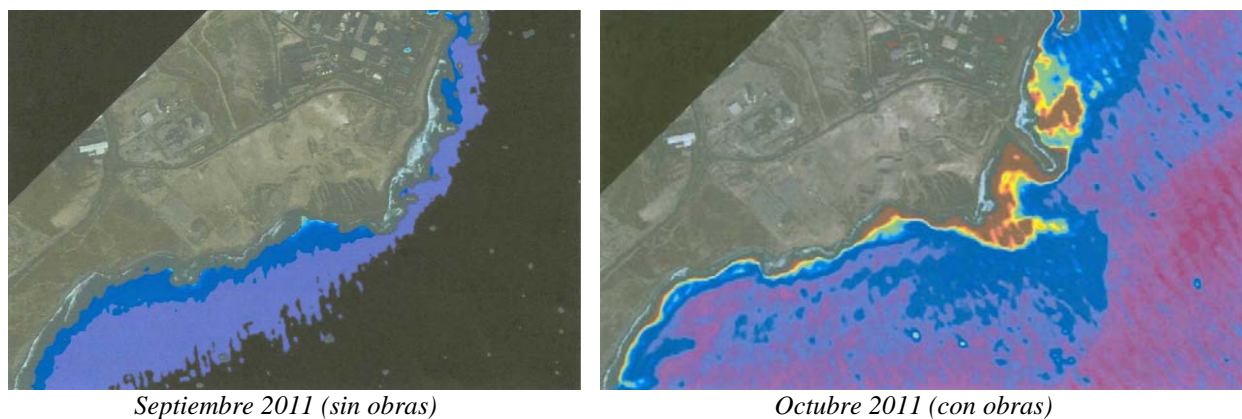
Fig. 2. Imagen provisional comparativa de la concentración de clorofila en la zona del puerto. El color rojo intenso indica mayor concentración (análisis preliminares facilitados por el GPIT).

Todavía es demasiado prematuro para constatar los efectos de la pluma de turbidez⁸, más allá del lógico aumento de la producción primaria (el fitoplancton responde muy rápido al insumo de nutrientes) e incremento de la tasa de sedimentación (pendiente de medir), que decrecerá con la distancia a las obras. Los efectos sobre las comunidades bentónicas no directamente sepultadas por las obras, no se han registrado aún ni pueden anticiparse, pudiendo ser muy variados (fertilización, eutrofización, depresión vegetativa, etc.).

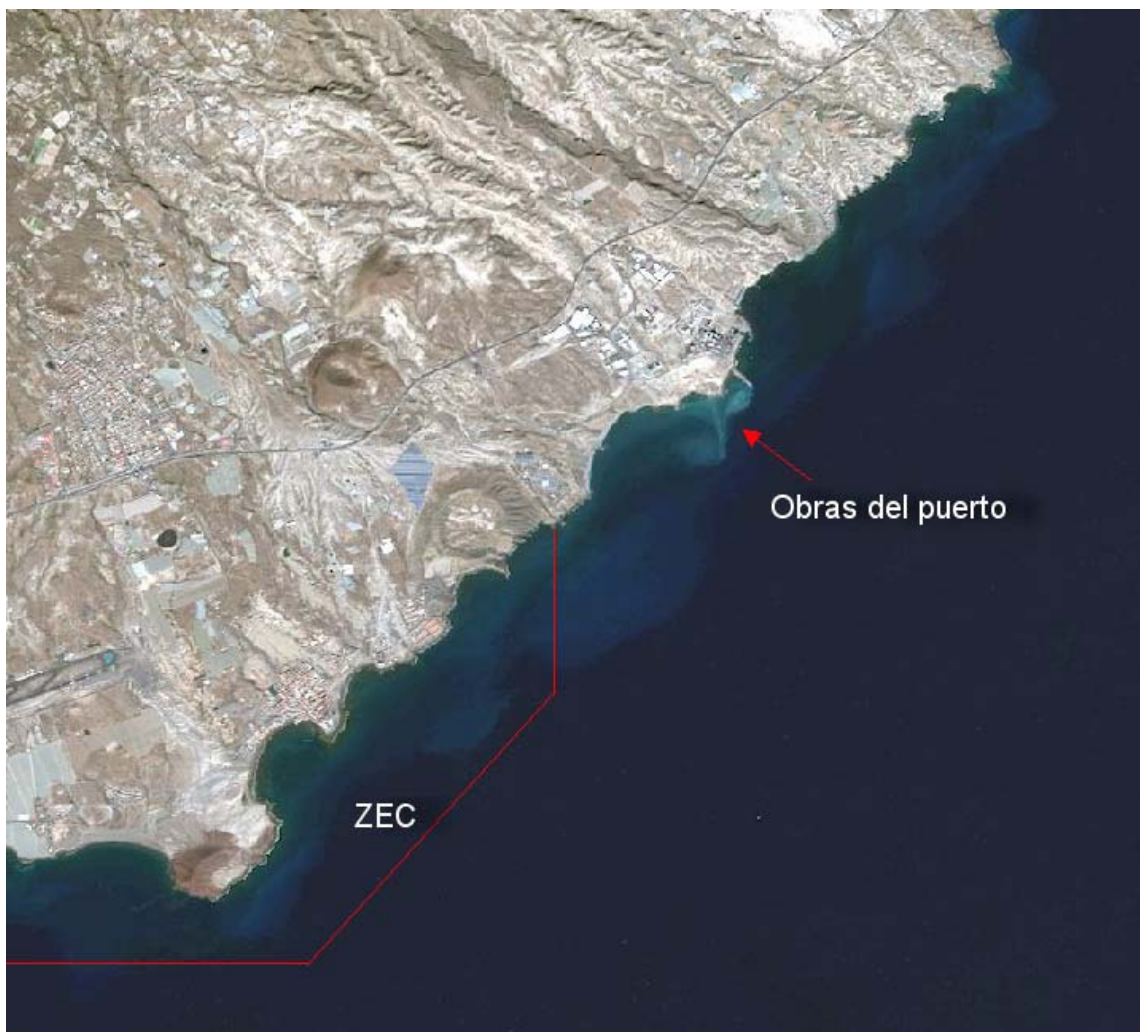
Figura 3. Imagen de Worldview2 tomada el 1 de diciembre, en la que se aprecian bien las plumas de turbidez junto a las obras del puerto, y los fondos recubiertos por materiales claros a lo largo de la costa, y que conforman diferentes comunidades (arenales, confites y blanquizales).

La turbidez registrada de momento en la bocana de la zec no es suficiente como para haber generado impacto significativo alguno. Hay que tener en cuenta que con ocasión de los aguaceros, cuando los barrancos corren, se genera turbidez en todo el litoral, a veces muy intensa. Los ecosistemas costeros están acomodados a estas contingencias naturales que, entre otros aspectos, aportan nutrientes al medio marino, por lo común oligotrófico. El impacto negativo puede derivar, no obstante, de que la turbidez se prolongue más tiempo del asociado a fenómenos naturales y superar la resiliencia del medio. El *Estudio de impacto ambiental de Granadilla* no prevé impactos negativos significativos, pero ello no implica

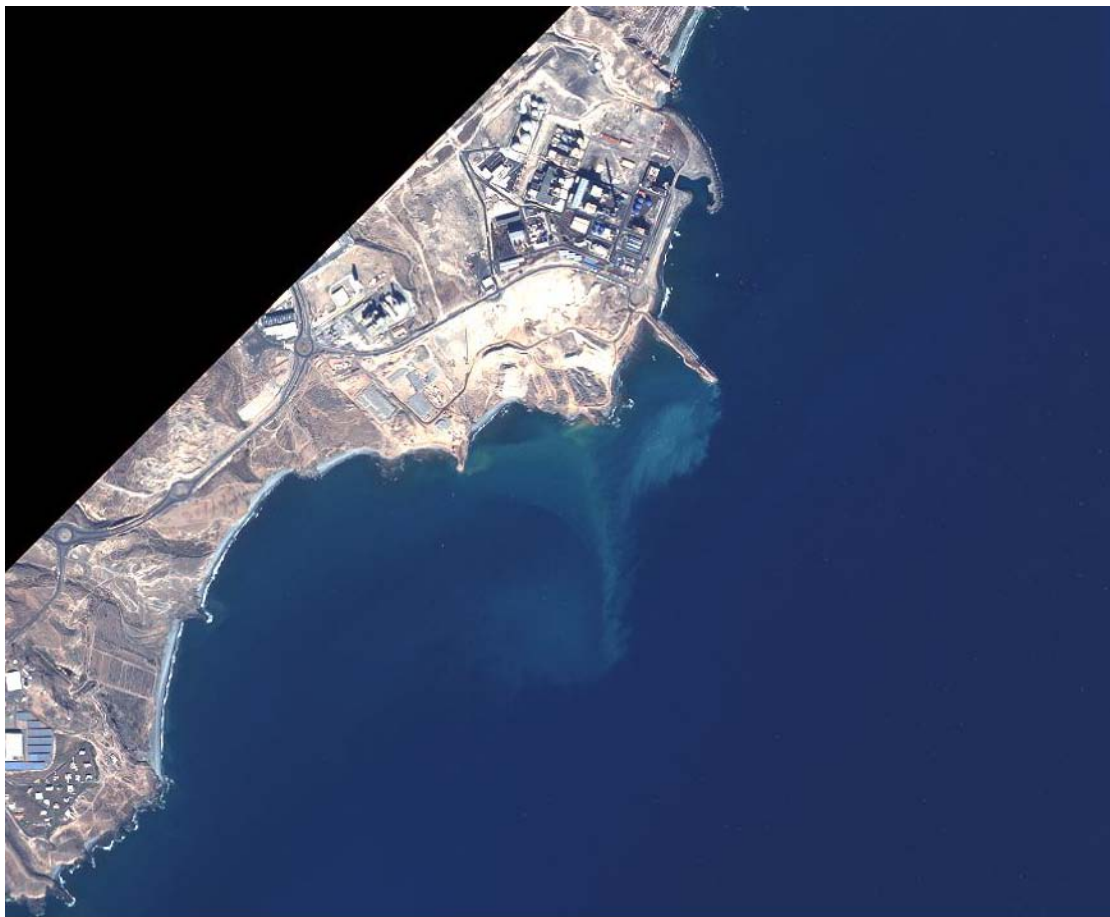
Figura 4. Detalle de la pluma de turbidez tomada por el satélite Worldview II el 1 de diciembre de 2011. La zec comienza a partir del borde inferior de la foto. La pluma cambia con las corrientes de marea y, en principio, debería mostrar un avance neto hacia el SW siguiendo la dirección de la corriente de Canarias imperante. No obstante, se aprecian flujos y reflujos que pueden estar vinculados a la irrupción de las obras de abrigo del puerto, y cuya evolución requiere tiempo de estudio.

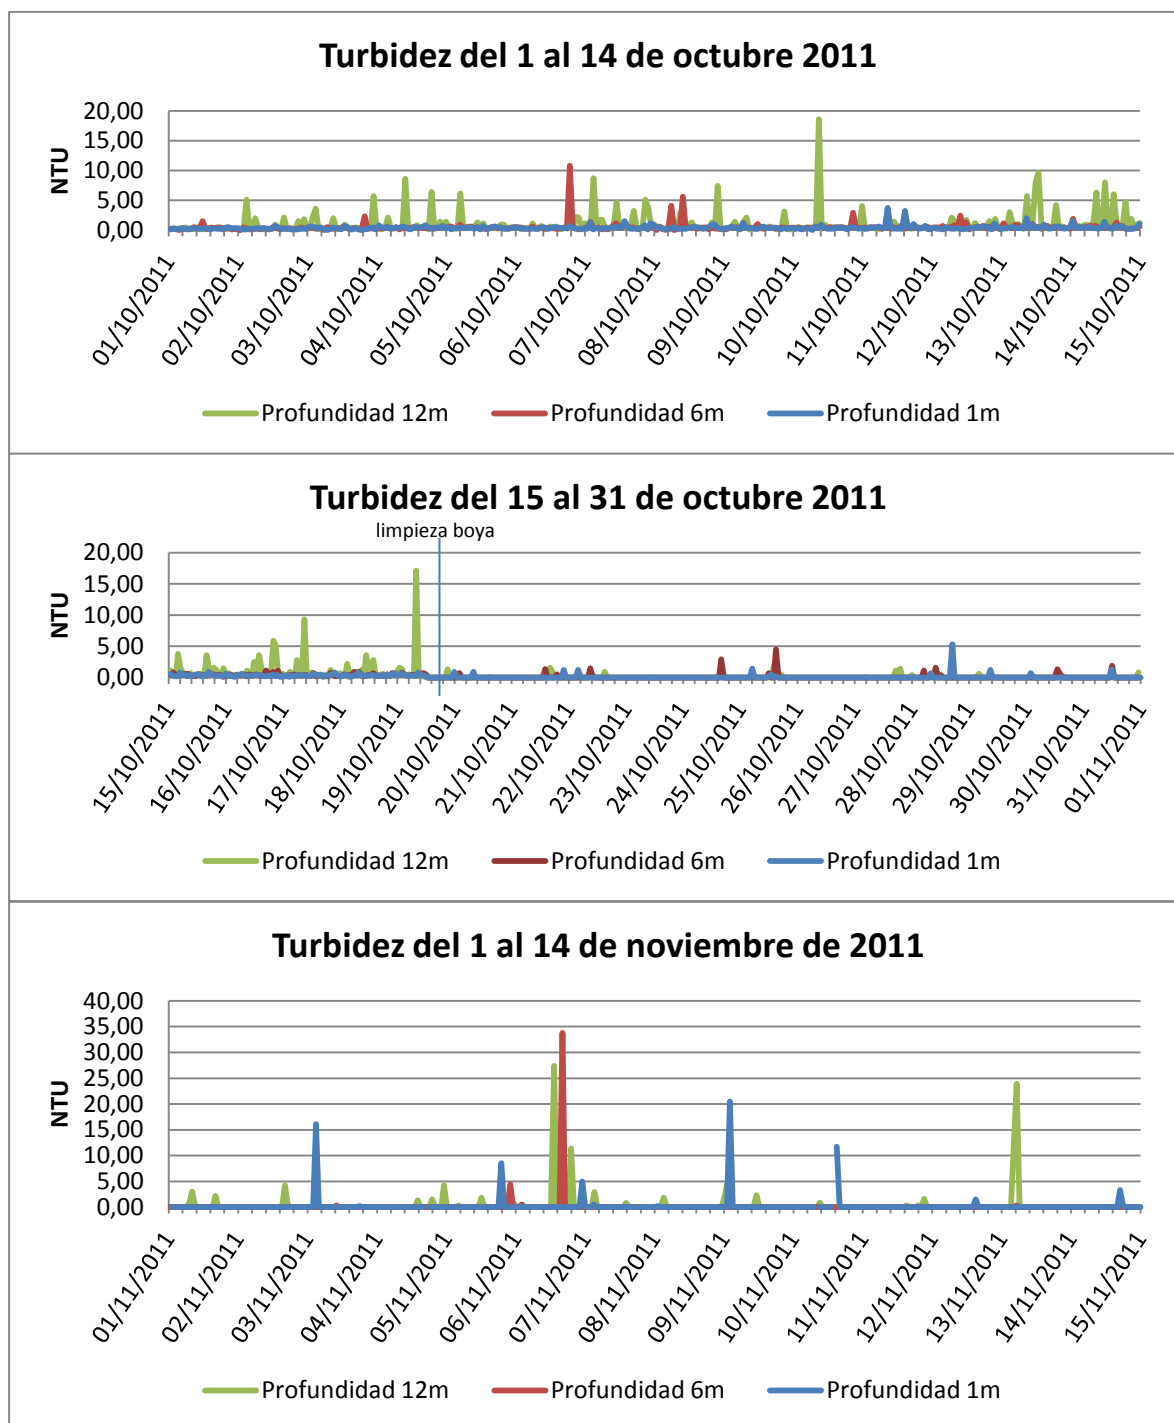
Figura 5. Evolución de la turbidez en la boya de Granadilla (1/10 al 14/11/2011)

En general, los niveles de turbidez registrados son bajos, propios de aguas limpias o apenas turbias (< 2 NTU) y esta condición se prolonga a lo largo de todo noviembre hasta diciembre. Si la pluma de turbidez llegara a alcanzar la boya de lleno, los registros deberían marcar valores sobre los 15-25 NTU (turbidez media) o muy por encima (turbidez alta). Partiendo de valores de referencia de 0,8-1,9 NTU para las aguas limpias en la zona de Granadilla, la calidad del agua se considera excelente si no aumenta más de 5 NTU¹⁰, y bueno, si no aumenta más de 10 NTU (estándares americanos). Es por encima de los 50-100 NTU cuando cabría esperar efectos sobre la biota, sobre todo si se prolonga el fenómeno.

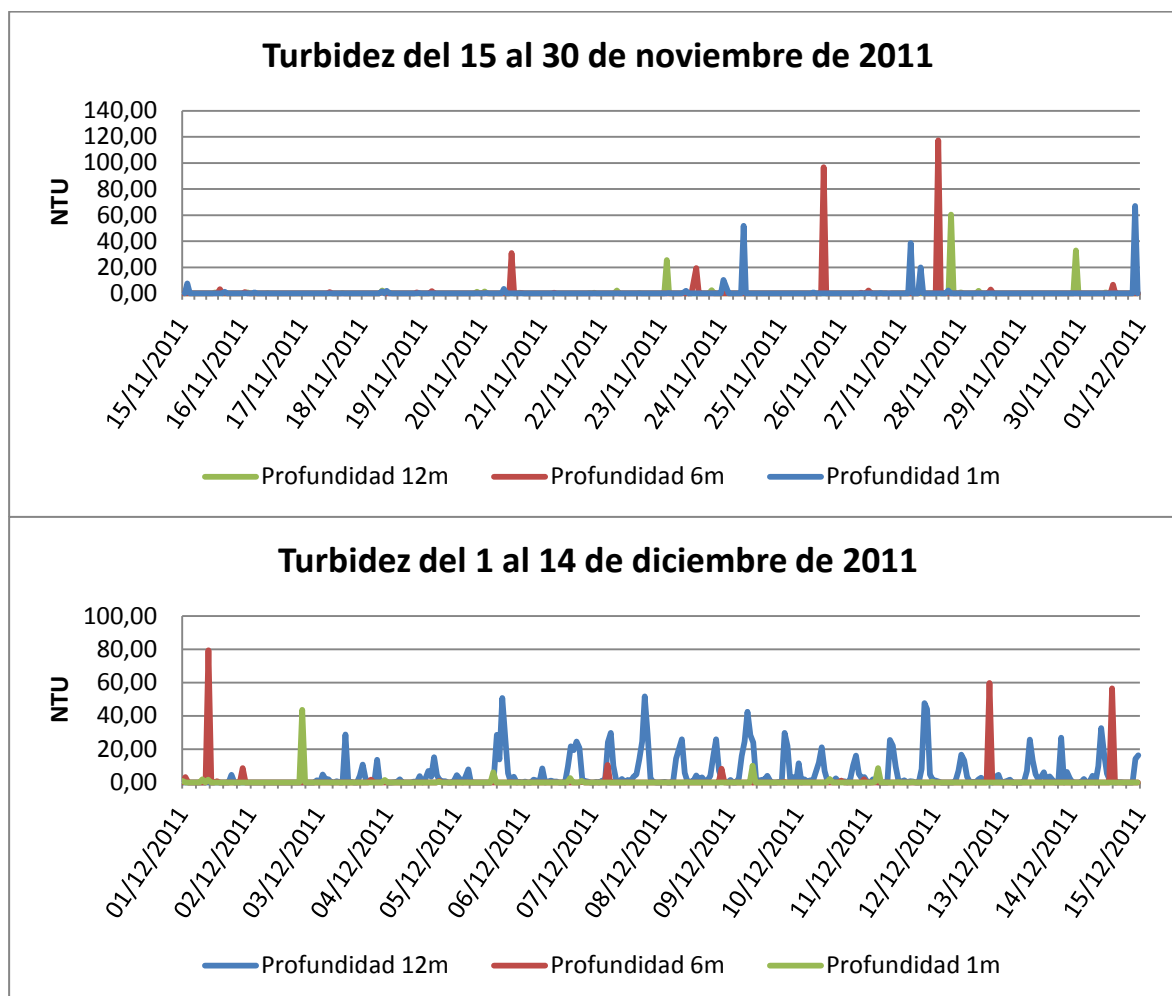
El registro irregular con picos alternos, que se aprecia a -12 m a partir del 18 de diciembre (pág. siguiente), es anómalo y se repite igualmente en otros parámetros (salinidad, oxígeno disuelto, etc.). Se debe seguramente a que la manguera de succión se ha desprendido de la cadena del tren de anclaje donde va sujeta, y se mueve suelta, alcanzando el fondo en momentos de marea baja (succiona arena). Se está a la espera de que las condiciones del mar permitan comprobar este fallo y repararlo.

Fig. 6. Evolución de la turbidez en la boya de Granadilla (15/11 al 14/12/2011)

En definitiva, es a avanzado noviembre y en diciembre cuando comienzan a percibirse picos de turbidez que podrían estar asociados a las obras (hay otras causas plausibles), pero nada que sea constante ni preocupante. Esto ocurre en fecha muy posterior al inicio de los vertidos (3 de octubre) o a cuando se plantea la denuncia ante La Comisión¹¹.
