OAG Rep_2013.1

**PRIMERA PRUEBA DE VERTIDO
DE ARENA PARA LA REPOSICIÓN DE
SU FLUJO EN LA COSTA DE GRANADILLA**

Ficha resumen

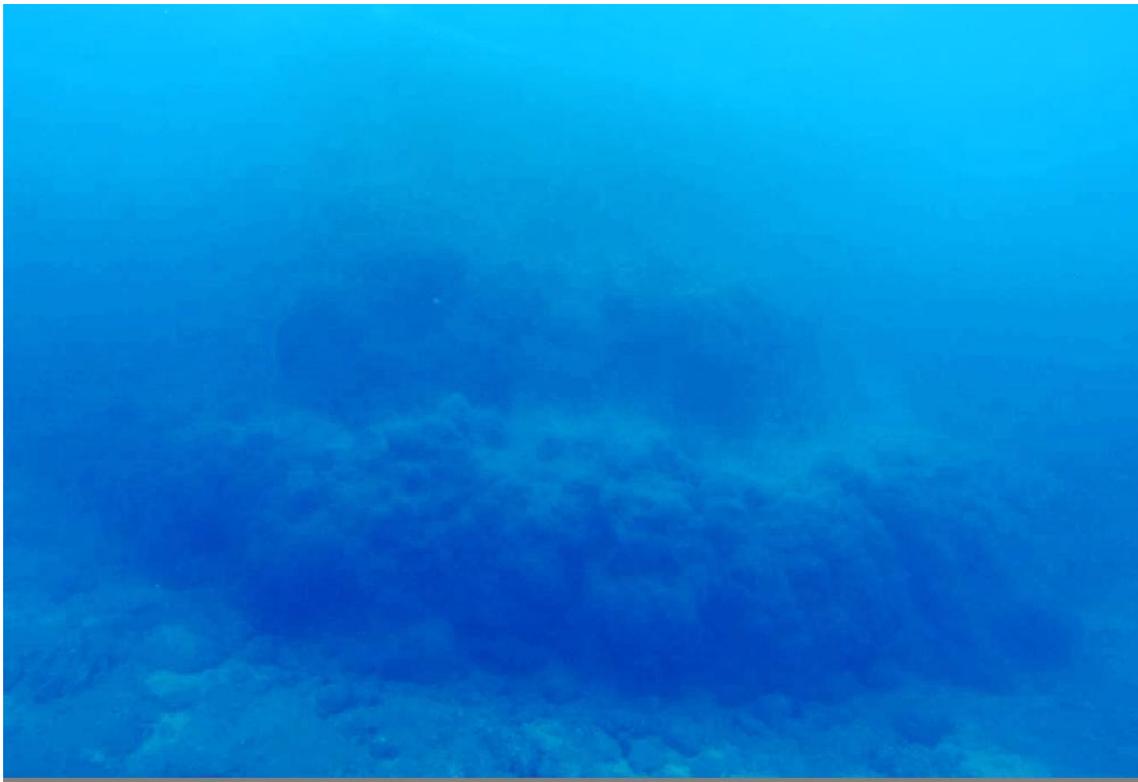
Dispersión de arena bajo el gánguil tras el vertido

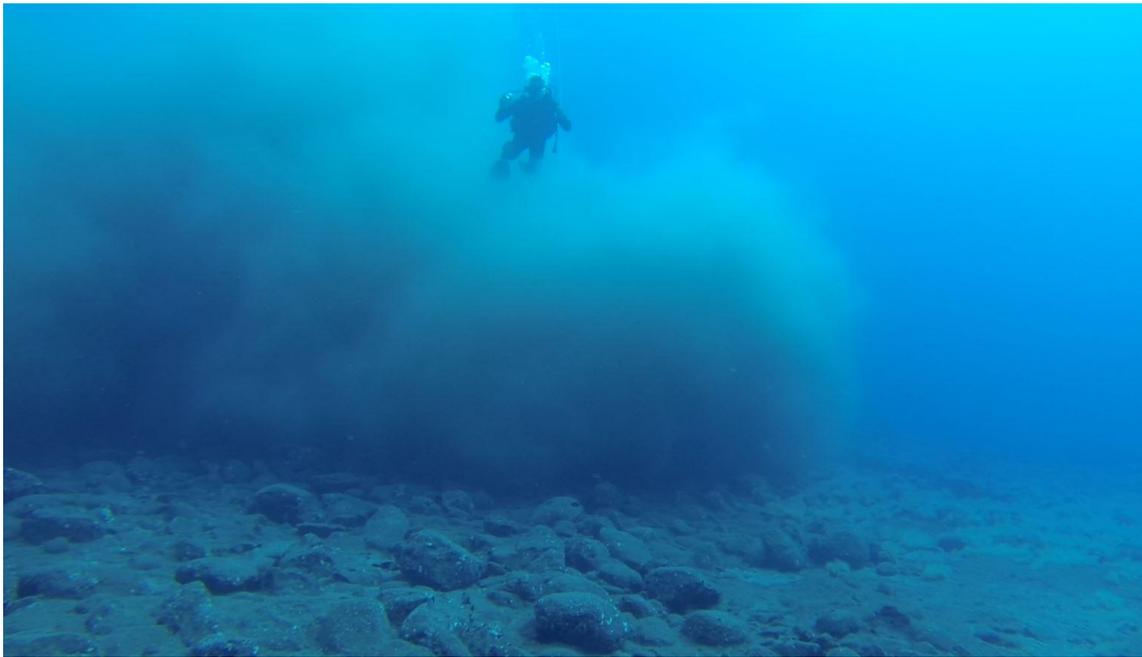
En 7 minutos el frente de dispersión había recorrido 120 m en la dirección de la corriente, lo que supone una velocidad de 28 cm sg^{-1} . La marea estaba bajando y la corriente iba en dirección suroeste.

Frente de dispersión de arena justo tras el vertido

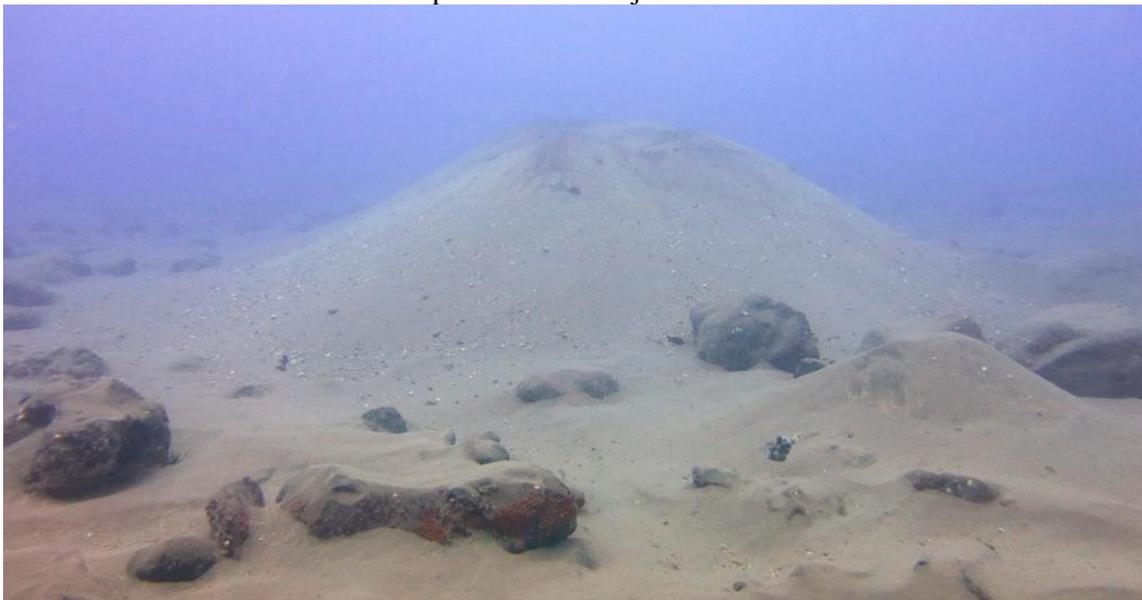
Aspecto de la duna tras el vertido

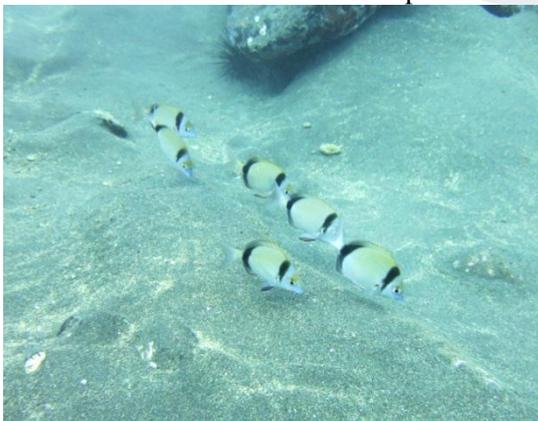
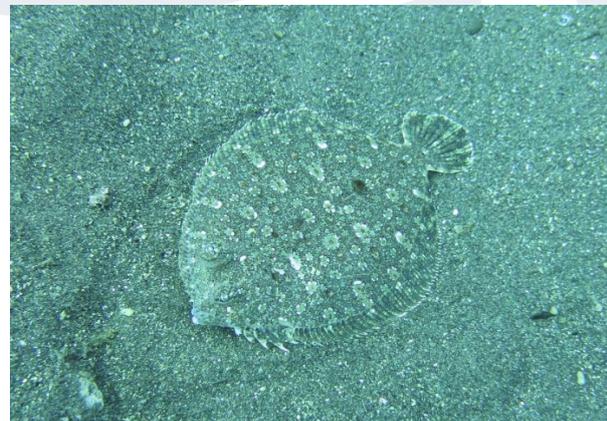
Seifía (*Diplodus vulgaris*) y Tapaculo (*Bothus podas*) buscando alimento tras el vertido

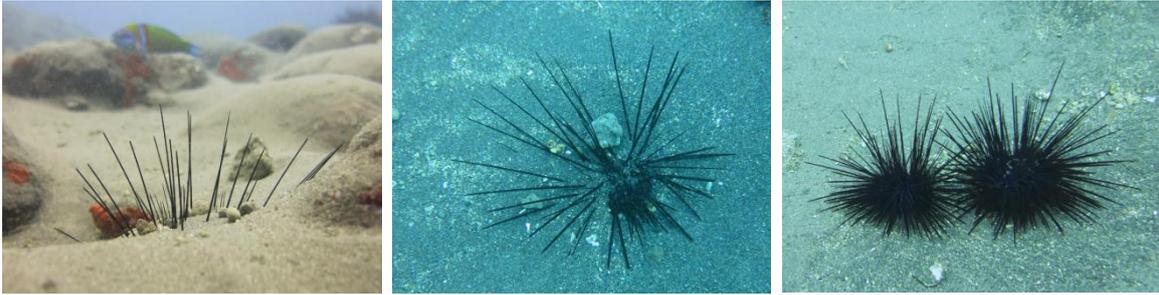
Eriza (*Diadema africanum*) en el punto de vertido en proceso de desenterramiento 10 minutos después del vertido

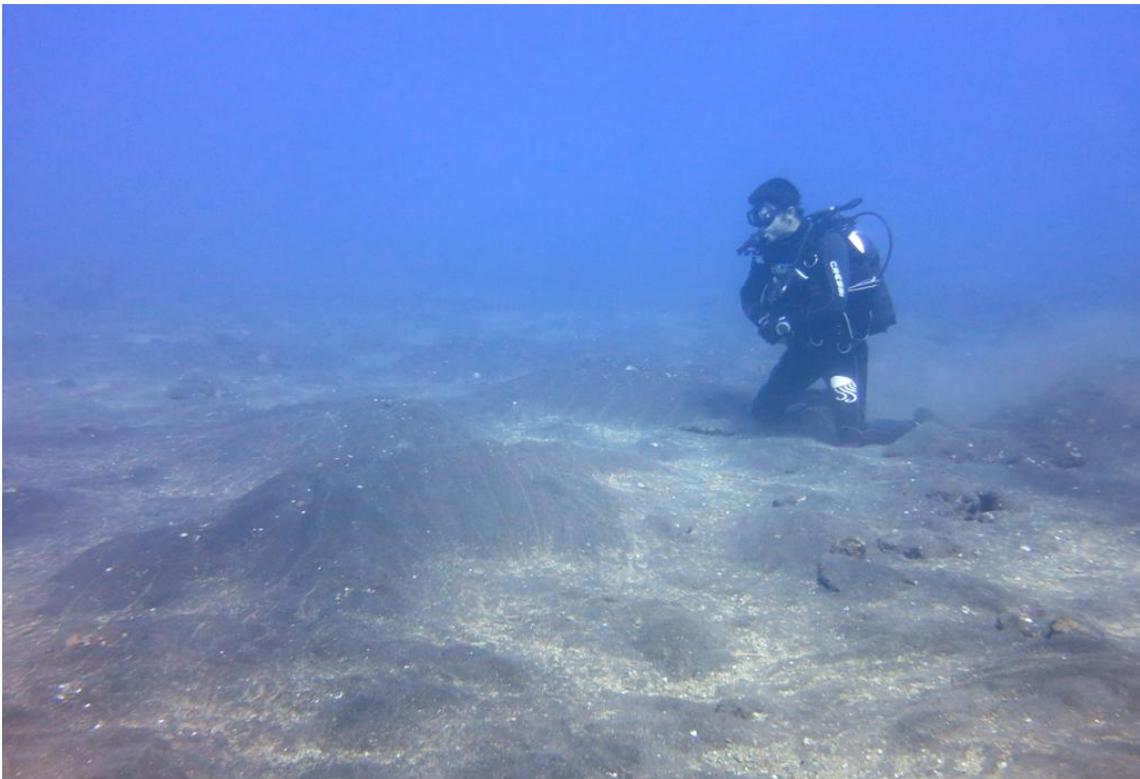
Tres días después del vertido, la duna de arena formada se había reducido ligeramente: 5 cm en su vertiente este y 10-15 cm en su vertiente oeste. Estaba toda cubierta por ondulaciones producidas por efecto de la corriente en su superficie y con la arena que fue cediendo se habían formado pequeñas dunas de dispersión a su alrededor. El área circundante a la duna que presenta unos dos centímetros de arena sobre fondo de roca es ovalada y paralela a la costa (paralela así mismo a las corrientes dominantes) y su radio medio se ha ampliado a unos 100 m.

Pequeñas dunas perimetrales producto de la dispersión de la duna de vertido

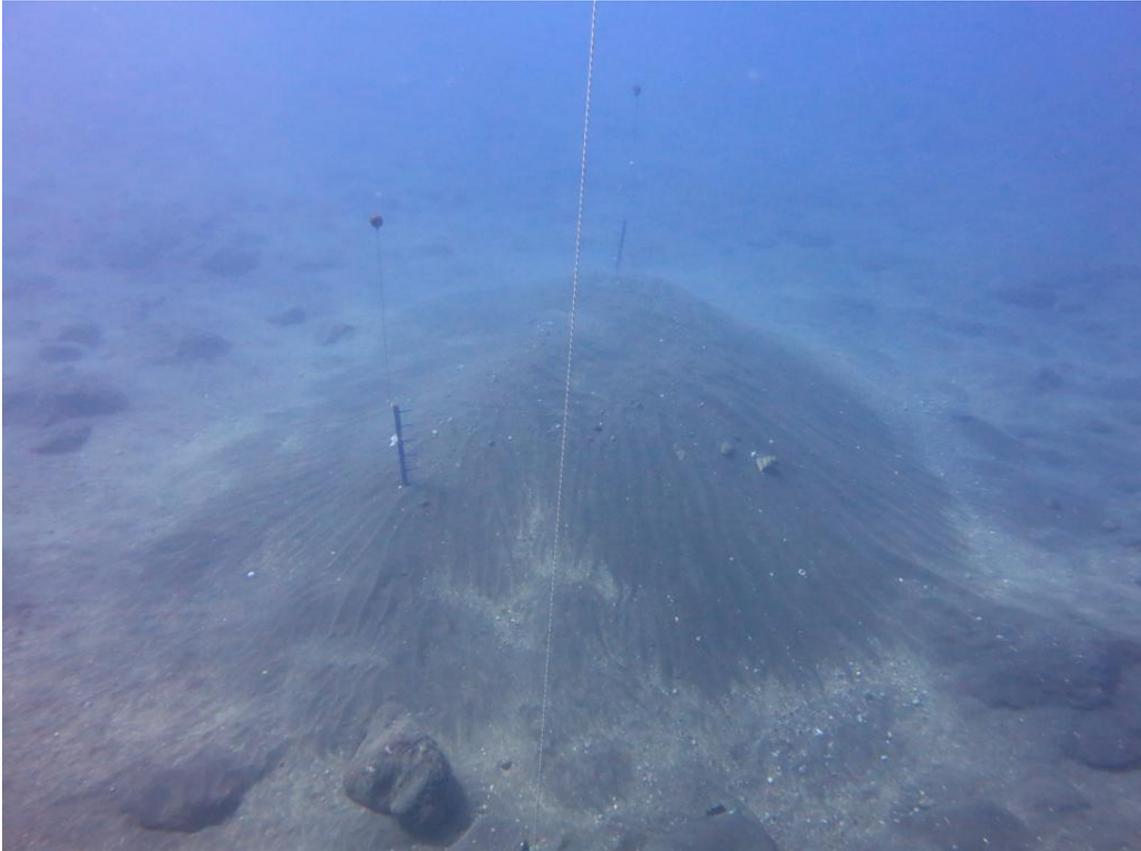
Duna 3 días después del vertido

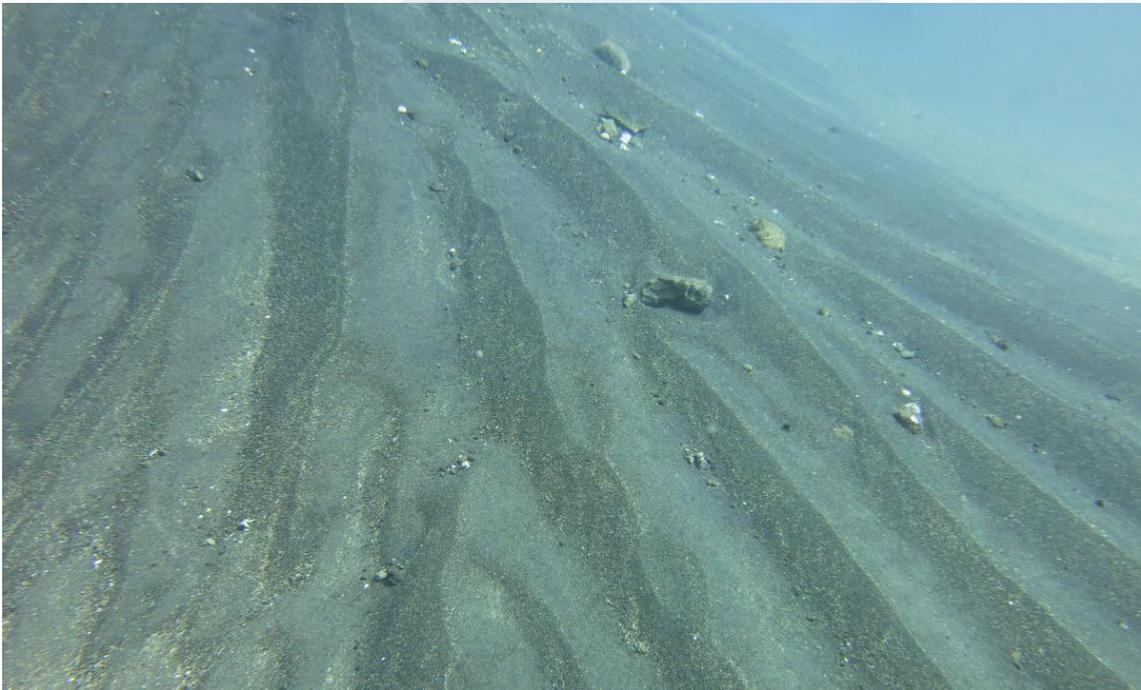
Ondulaciones producidas por la corriente en la duna de arena vertida

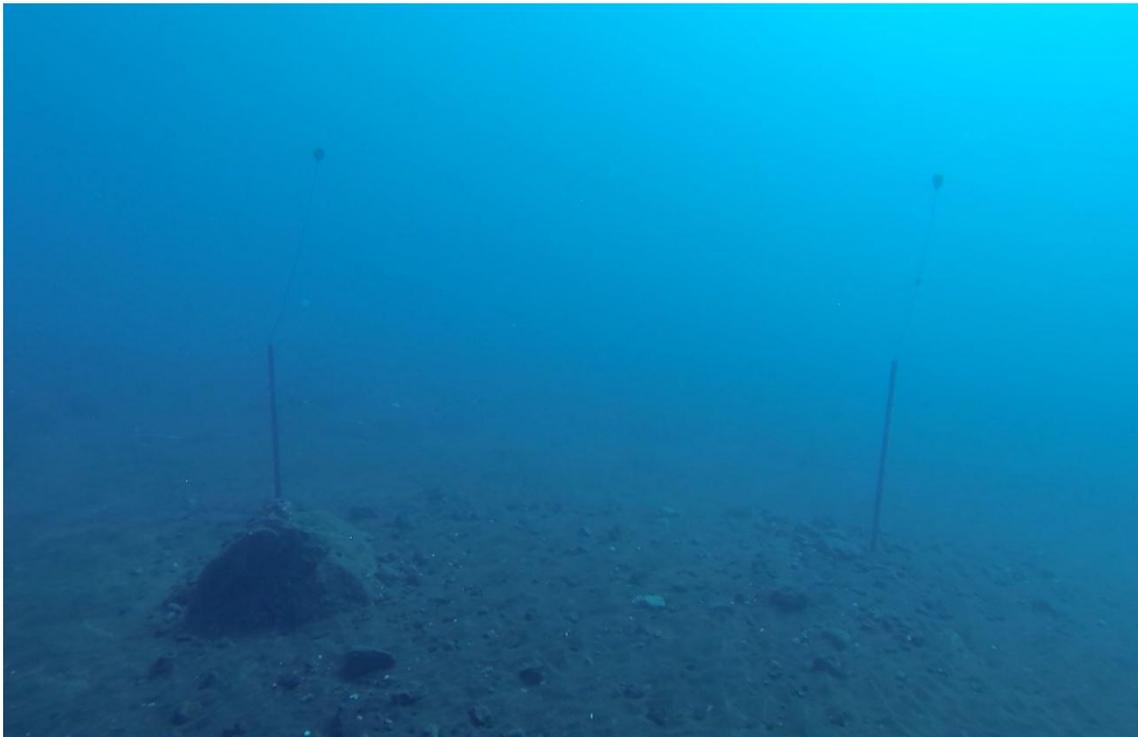
Diecinueve días después del vertido, la duna de arena casi ha desaparecido. El espacio afectado por el vertido y por la posterior dispersión de la arena ha sido acotado con una cinta métrica. De la duna queda una zona ovalada (en el sentido de la corriente) de 14 x 16 m con un espesor en el centro de unos 27 cm. Además el área de influencia tiene 25 m de radio (desde el centro de la duna) hacia el suroeste, 17 m hacia el noreste y 13 m hacia cada uno de los otros lados. En la periferia de la zona de influencia (extremo suroeste) encontramos manchas de arena de unos 5 cm de espesor, dispersas entre las piedras y hasta unos 15-10 m antes del inicio del sebadal en su lado suroeste.

Aspecto de la zona de vertido el 13-11-2013

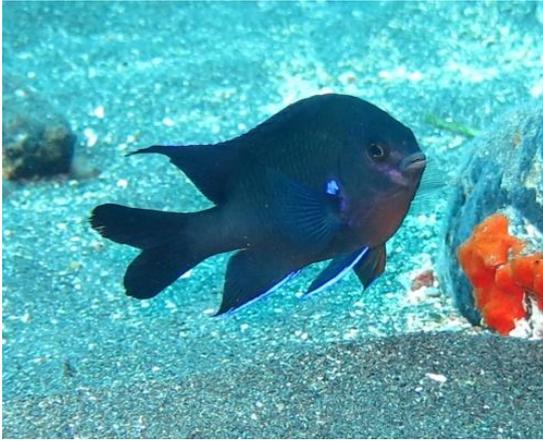
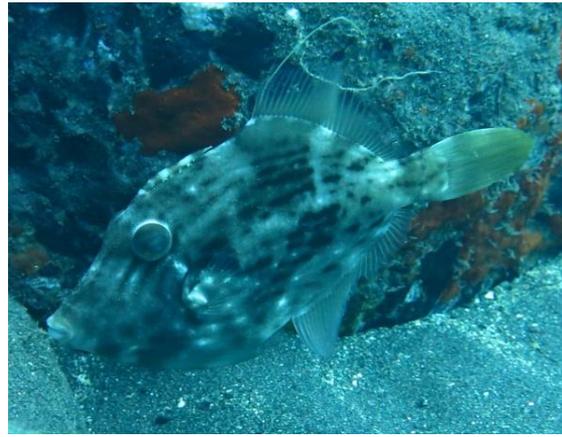
Fulas negra (*Abudefduf luridus*) y pez ballesta (*Stephanolepis hispidus*) buscando alimento en la zona de vertido

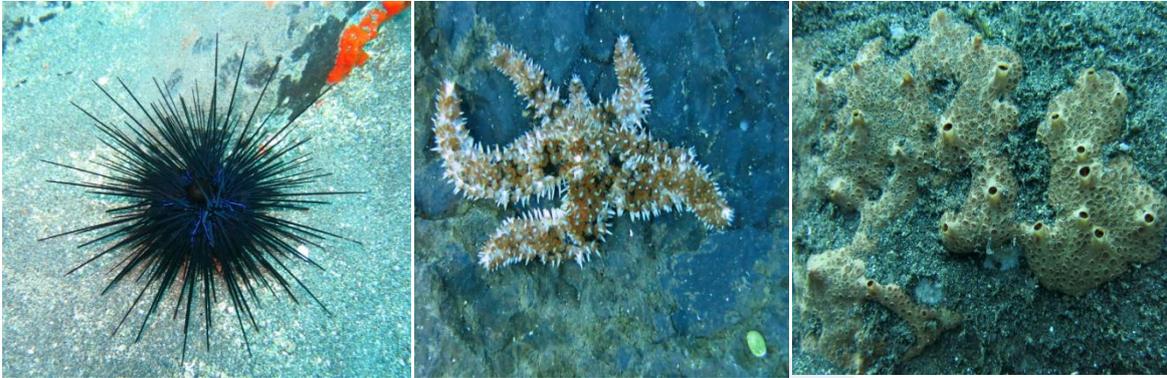
Eriza (*Diadema africanum*), estrella (*Coscinasterias tenuispina*) y molusco verde (*Smaragdia viridis*) bajo una piedra y esponjas que han resistido el enterramiento

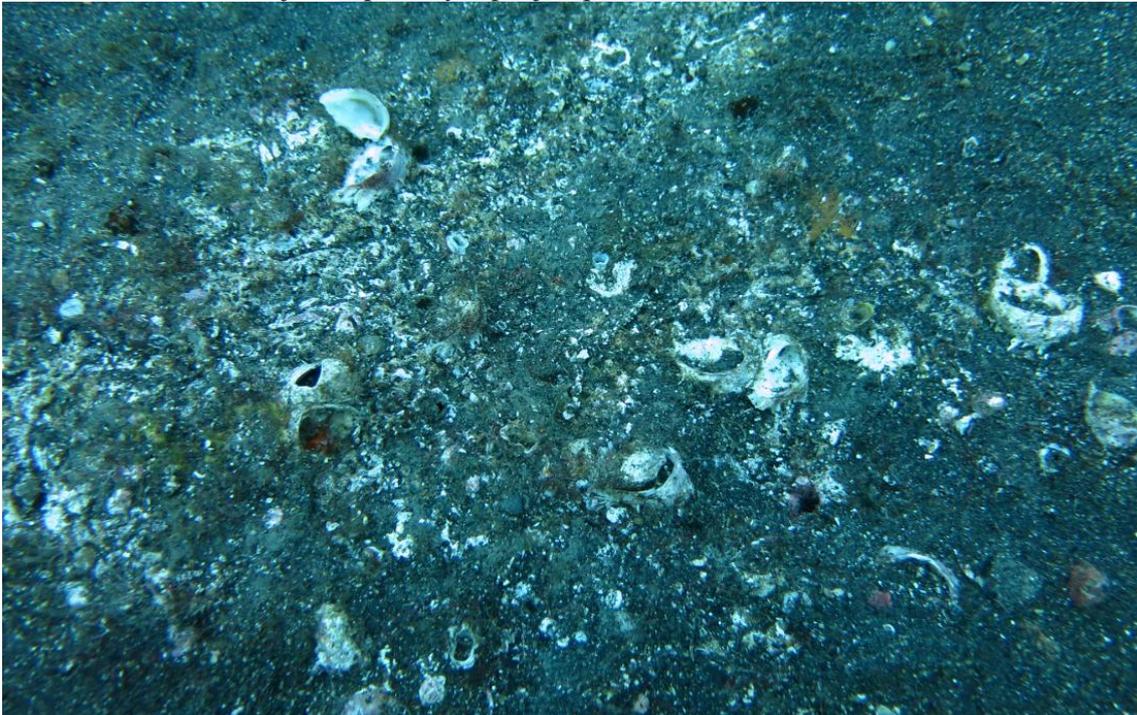
En lo que respecta a la afectación a la fauna; se observan cazadores como *Conus pulcher siamensis* (2 ejemplares en una vista rápida), carroñeros como el cangrejo hermitaño (*Pagurus anacoretus*), Fulas negras (*Abudefduf luridus*) en un número elevado, tamboriles (*Sphoeroides marmoratus*), peces ballesta (*Stephanolepis hispidus*), algún pejeverde (*Thalassoma pavo*), el erizo de púa larga (*Diadema africanum*) propio del blanquizal y esponjas de diversas especies, así como alguna estrella (*Coscinasterias tenuispina*) y un molusco verde típico de la seba (*Smaragdia viridis*) bajo piedras. Al excavar en el fondo en la zona del vertido encuentro una zona llena de bivalvos (*Pseudochama radians*) y tubos de poliquetos fijados al sustrato y muertos por enterramiento.

Zona del fondo con fauna muerta por enterramiento

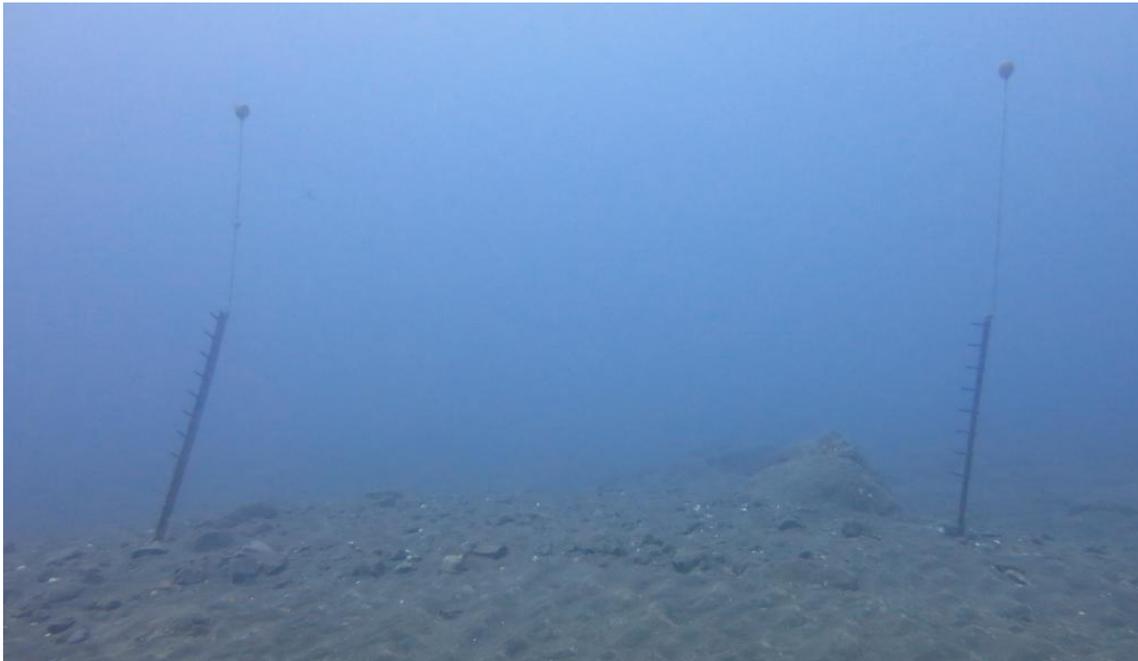
Veintiocho días después del vertido la duna de arena parece haberse estabilizado, ya que no se observan grandes cambios respecto a la visita anterior. Queda una zona ovalada de 21x19 m, orientada en su lado mayor al suroeste (en la dirección de la corriente dominante), con una duna ubicada en su costado sureste (pegada al límite) de 13 x14 m con un espesor en el centro de unos 35 cm. En la periferia (extremo suroeste) encontramos unos 18 cm de arena distribuidos en manchas entre las piedras. El límite con el blanquizal se aprecia cada vez de forma más clara.

Aspecto de la zona de vertido el 20-11-2013

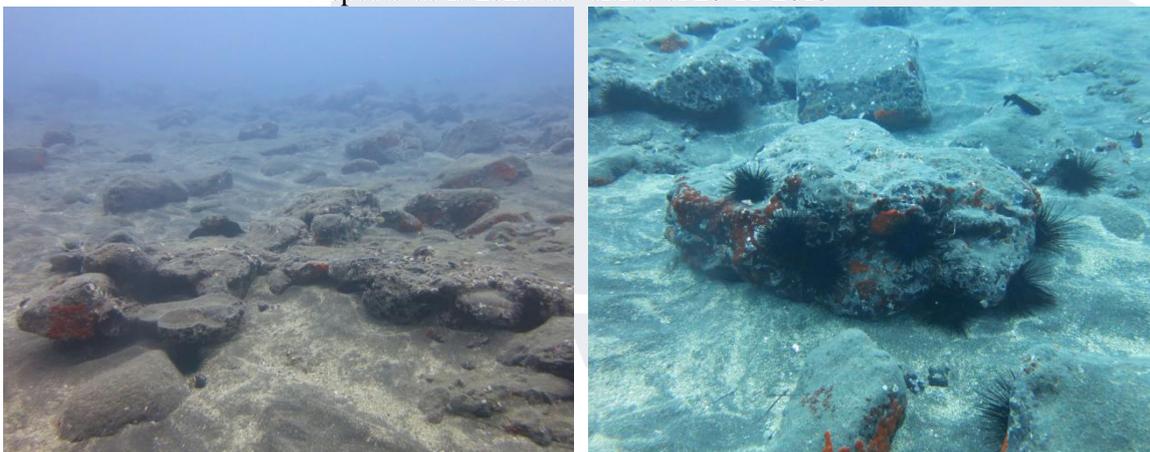
Límite entre el blanquizal y la zona de vertido

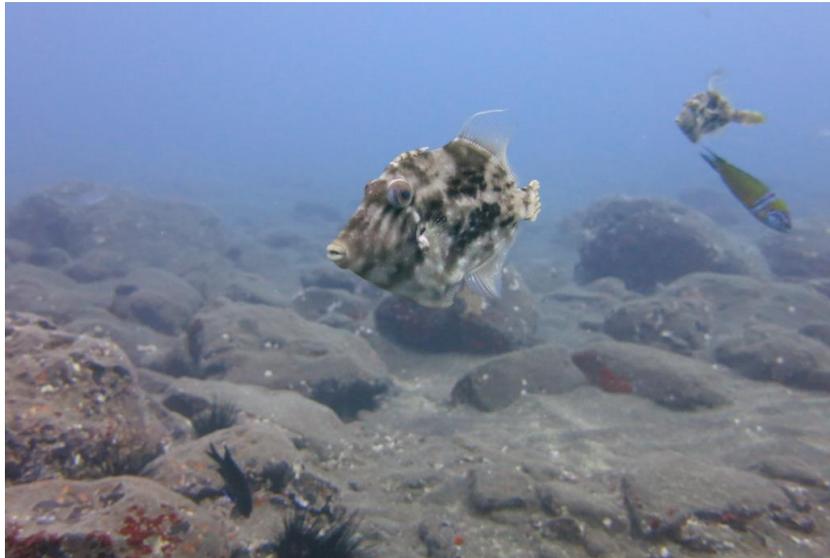
Pez ballesta (*Stephanolepis hispidus*), acompañado de una fulas negra (*Abudedefduf luridus*), un pejeverde (*Thalassoma pavo*) y el erizo de púa larga (*Diadema africanum*) en la zona.

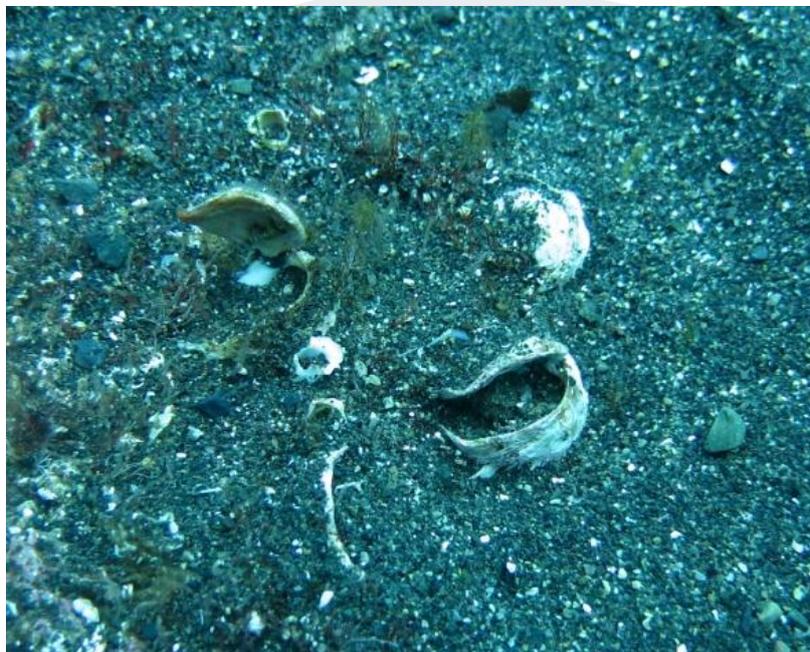
Al excavar en el fondo en la zona del vertido encuentro nuevamente una zona llena de bivalvos (*Pseudochama radians*) y tubos de poliquetos fijados al sustrato y muertos por enterramiento.

Zona del fondo con fauna muerta por enterramiento

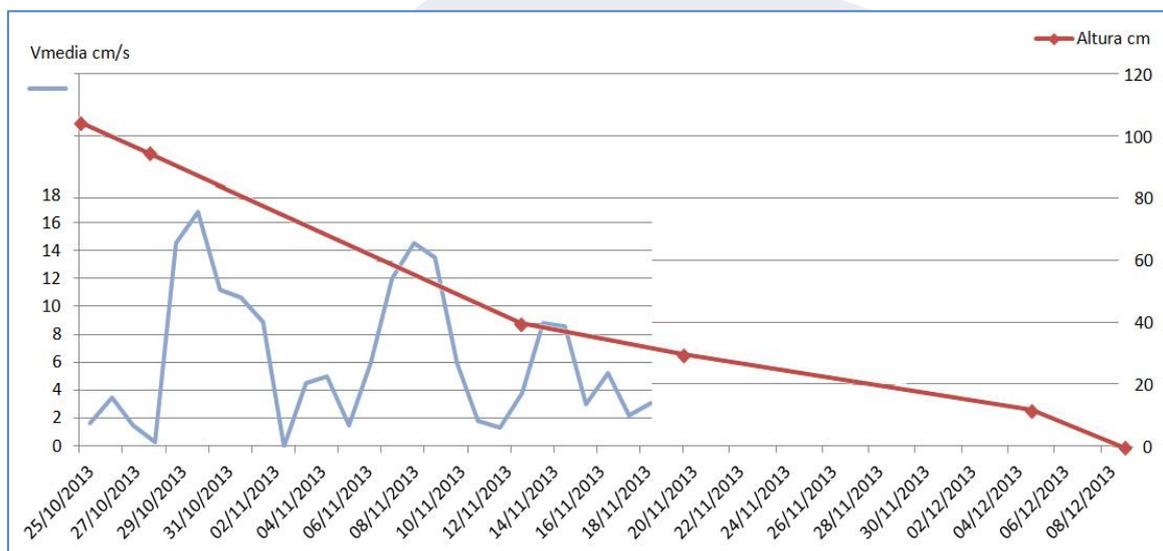
Curva de remoción de arena en rojo (altura de la duna en centímetros) y velocidad media de la corriente a 1 m, durante un mes (línea azul)

Dos tercios de la arena vertida se dispersaron con el efecto de la descarga, y el tercio restante formó una duna de 105 m de altura, que tardó 59 días en desaparecer por completo. La tasa media de remoción de la arena fue de 1,7 cm/día, con máximos de 3,4 y mínimos de 0,7 cm/día) en función de las variaciones en la velocidad de la corriente, cuya residual con orientación SW fluctuó bastante según los ciclos de marea, con una media de 6,3 cm/s, que duplica la media conocida de la zona (2,61 cm/s). En la gráfica adjunta se muestra en rojo (puntos) la altura de la arena acumulada, y como línea azul la velocidad media de la corriente (el perfilador de corriente fue retirado el 20 de noviembre, después de 27 días de colocado)

Dada la situación de estabilidad en lo que se refiere a la arena, no parece probable que en circunstancias normales la corriente sea capaz de movilizar toda la arena vertida (tres camiones = 45 m³) de forma puntual, ni que el medio sea capaz de recuperarse tan rápidamente de la alteración. Debería optarse por verter menos arena de una forma más deslocalizada, tal vez con un cañón o un sistema de dispersión semejante.

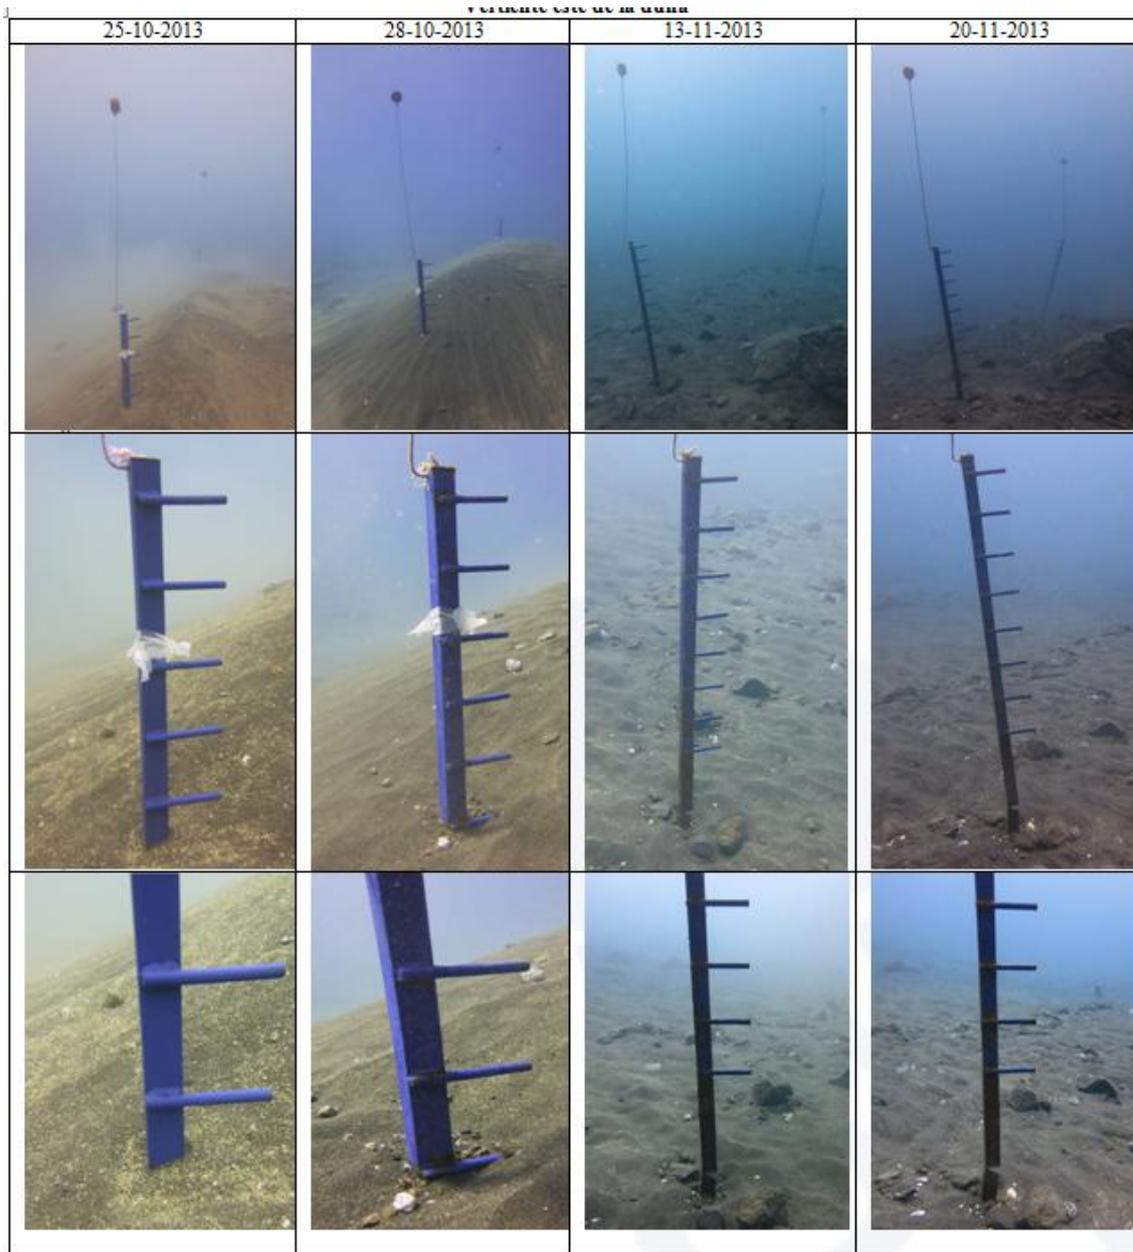
Vertiente este de la duna

En estas fotos comparativas no se incluyen las tomadas en los dos últimos controles. En el último control (23-12-2013) había desaparecido prácticamente toda la arena.
