PVA/SA\_2.2011

## **INFORME 2010**

**PLAN DE VIGILANCIA AMBIENTAL  
A MEDIO PLAZO DEL ENSANCHE DE  
LA DÁRSENA PESQUERA DE S/C DE TENERIFE**

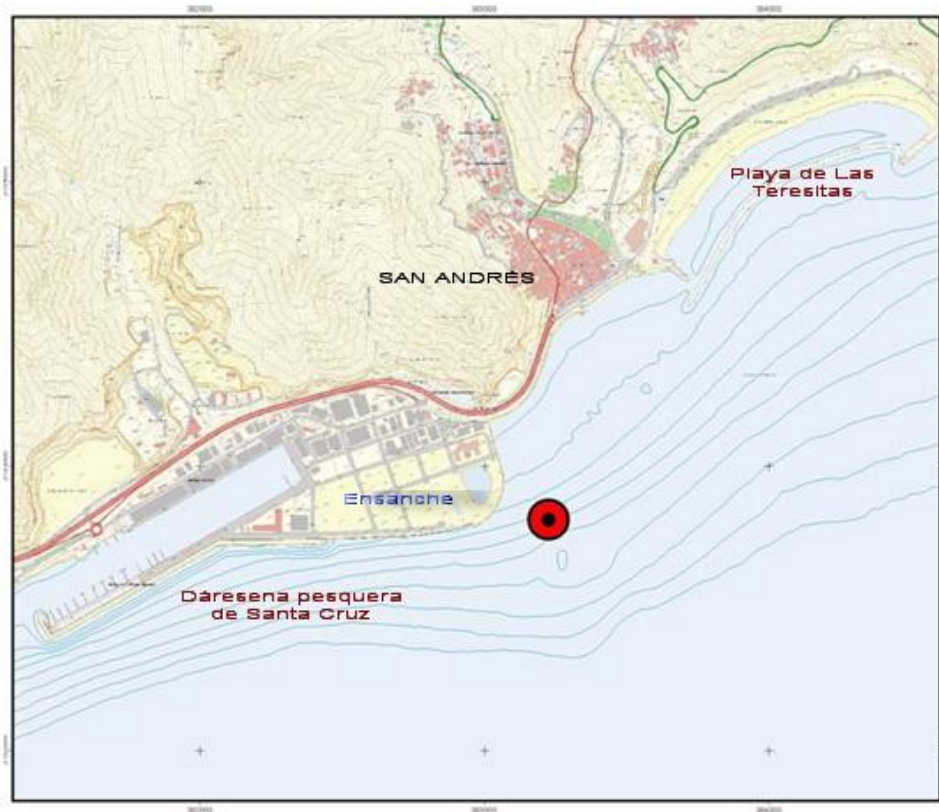
**Figura 1. Ubicación del correntímetro fondeado**

El 13 de septiembre de 2009 se fondeó un perfilador de corrientes tipo Doppler por un periodo de un mes, a una profundidad aproximada de 25 metros. La ubicación se señala en el plano adjunto y el objeto de esta actuación era conocer mejor el comportamiento de las corrientes de marea en la zona.

Las coordenadas del fondeo, referidas al elipsoide WGS 84 y en el huso 28 N del sistema de representación plana Universal Transversa de Mercator (UTM), fueron las siguientes: 383224 y 3152810.

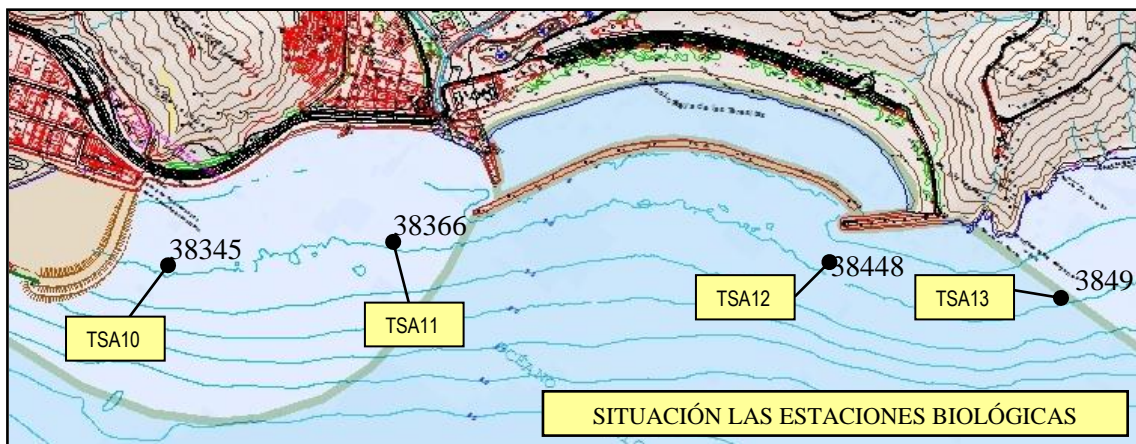
En las estaciones fijas se muestrea el sebadal con siegas de cinco cuadrículas de 30x30 cm a ambos lados de un transecto de 5 m cuyos extremos se han marcado permanentemente con estacas y boyarines. Las muestras, que se han fotografiado in situ y en laboratorio, se someten a un análisis biométrico (nº de hojas, longitud, anchura), preparación (descalcificado, limpieza de epífitos), presecado, secado en estufa y pesado, y los diferentes parámetros se registran en fichas que identifican la estación de sebadal:

Coordenadas UTM de las estaciones y transectos			
TSA14	TSA15	TSA16	TSA17
<b>a:</b> 383455 - 153186	<b>a:</b> 383663 - 3153460	<b>a:</b> 384484 - 3153894	<b>a:</b> 384980 - 3154211
<b>b:</b> 383279 - 152831	<b>b:</b> 383744 - 3153300	<b>b:</b> 384629 - 3153778	<b>b:</b> 385297 - 3154242
TSA10	TSA11	TSA12	TSA13
383455 - 3153186	383663 - 3153460	384484 - 3153894	384980 - 3154211

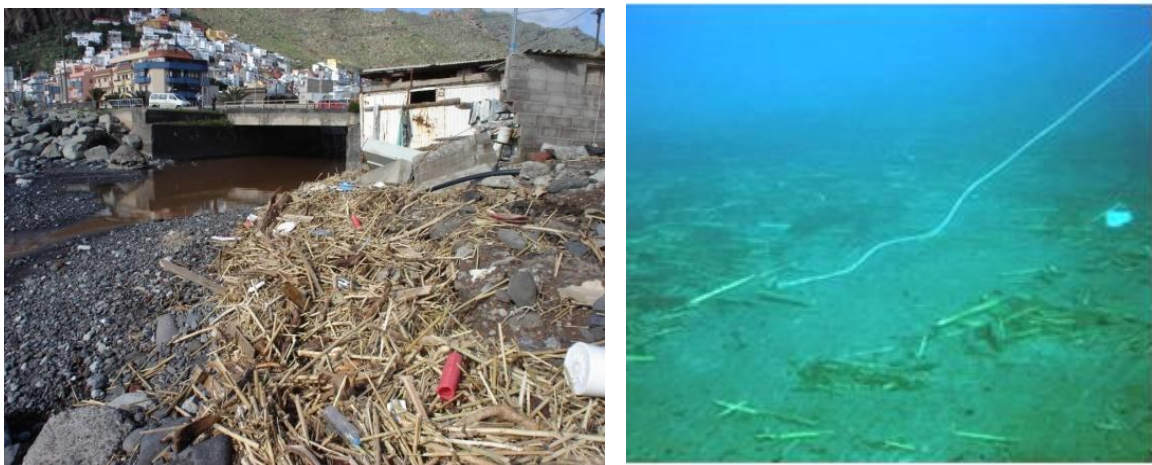
El 1 de febrero se produjeron intensas lluvias en Santa Cruz de Tenerife, registrándose 82,2 litros por metro cuadrado (AEMET, 2010). Esto provocó fuerte escorrentía en el Barranco de El Cercado, con el consiguiente aporte de materiales terrígenos y vegetales a la zona de estudio.

Figura 5. Materiales de arrastre en el barranco de El Cercado y cerca de la estación de muestreo

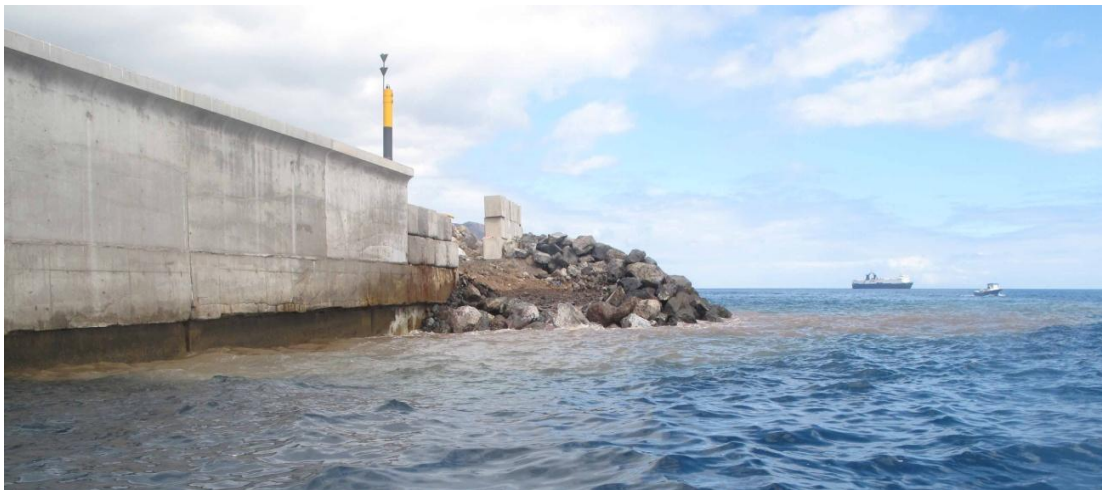
**Figura 8. Presencia de turbidez en el agua con motivo de las obras**

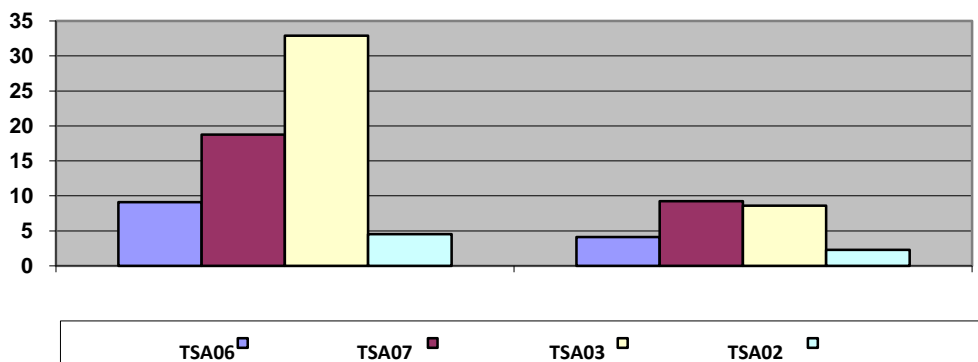
La Tabla 1 y su gráfica muestran la tasa de sedimentación, en la que se aprecia claramente que el primer periodo corresponde al trimestre de enero a abril y resultó con una mayor tasa de sedimentación. La estación TSA03 es la más próxima e influenciada por el barranco mientras que la TSA02 corresponde a la estación situada más al norte frente a la punta de Los Órganos.

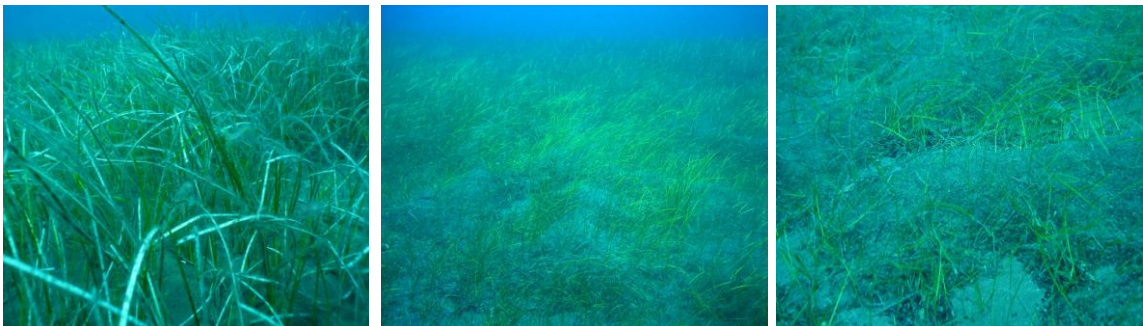
A lo largo del Perfil 2, a 11, 13 y 20 m de profundidad se sitúan las praderas de sebas en buen estado de conservación

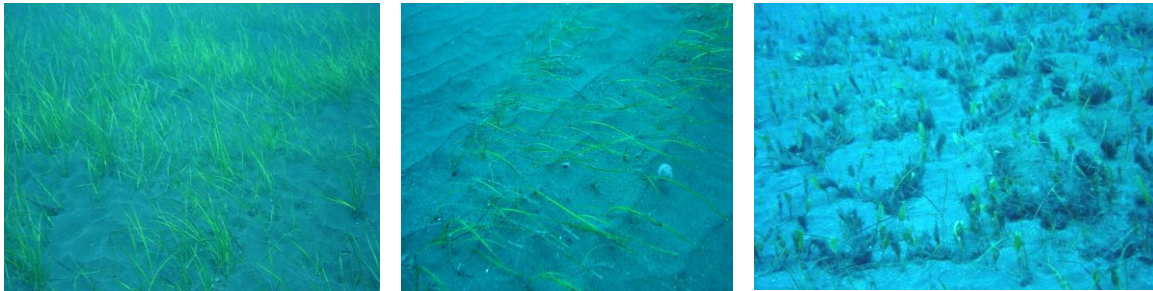
El **Perfil 4** es más homogéneo y representativo del contenido bionómico de estos fondos arenosos. Existe sebadal desde cotas someras hasta unos 25 m de profundidad, con algunos manchones de baja densidad –a veces lineales– en cotas medias, y en baja densidad con hojas largas y mezclado con *Caulerpa prolifera* y *Penicillus capitatus*, en las cotas inferiores. La tendencia general es a aumentar en densidad hacia el este, por fuera de la zec.

Praderas de baja densidad en fondos medios, y mezcladas con *Caulerpa prolifera* y *Penicillus capitatus* hacia los 20 m de profundidad en el Perfil 4

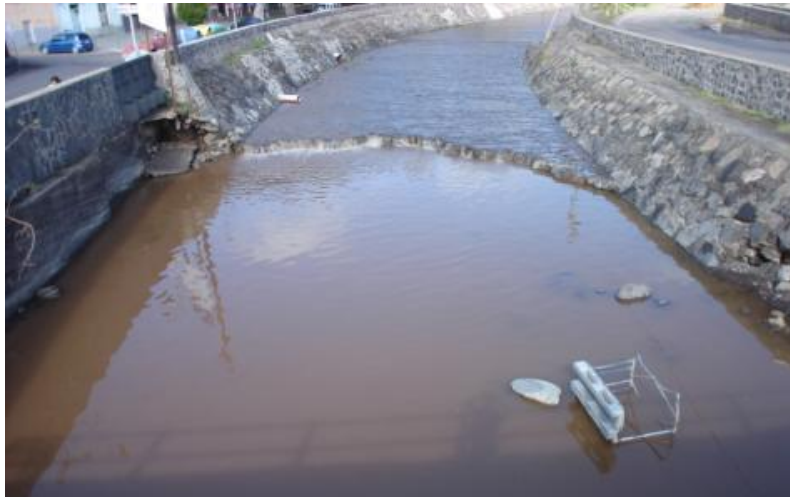
Figura 11 Cauce del barranco de El Cercado en a su desembocadura (febrero 2010)

Como ya se comentó (ver Figura 6), la estación TSA08 fue afectada por las fuertes escorrentías de febrero de 2010, por lo que se retiraron los captadores y se desestimó su uso en posteriores campañas.
