**SEGUIMIENTO AMBIENTAL DEL PUERTO DE  
GRANADILLA EN FASE OPERATIVA**  
**Informe anual 2018**

Septiembre 2019

## **Informe anual 2018**

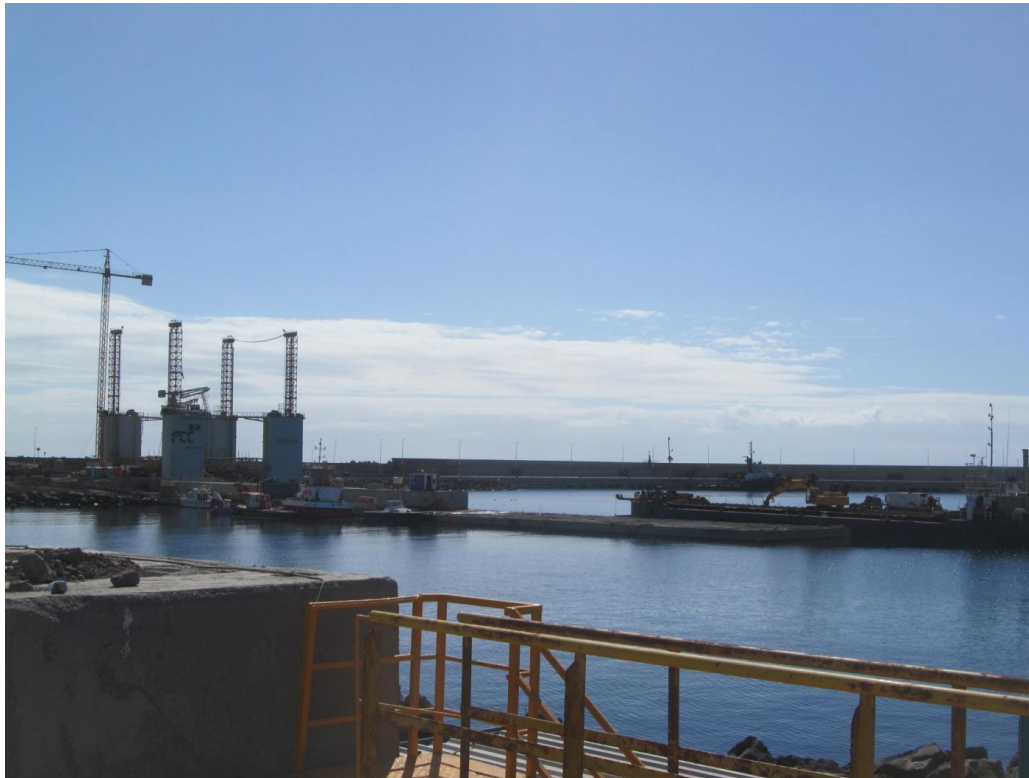
Figura 3. Trabajos en el segundo tramo del muelle de ribera (24 mayo 2018)

Por su parte, el OAG toma fotos de las obras (Figura 3 y Figura 4), exponiendo algunas en su página web. En 2018 se han incorporado al banco de fotos 4.237 imágenes (tomadas en 165 días diferentes), con lo que el total disponible desde 2008 asciende a 32.292 instantáneas (incluidas también las fotos de la vigilancia y actividades conexas).

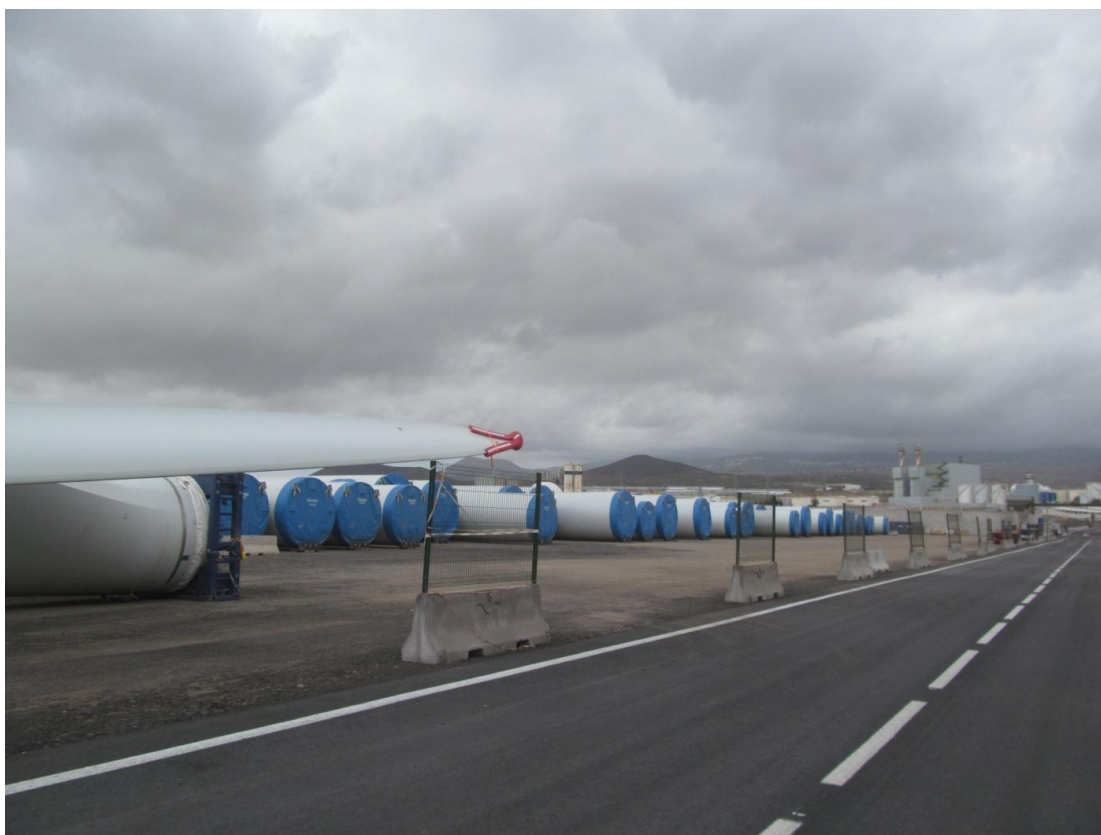
**Figura 4. Descarga, almacenamiento provisional y distribución de partes de los aerogeneradores del parque eólico próximo (22 mayo 2018)**

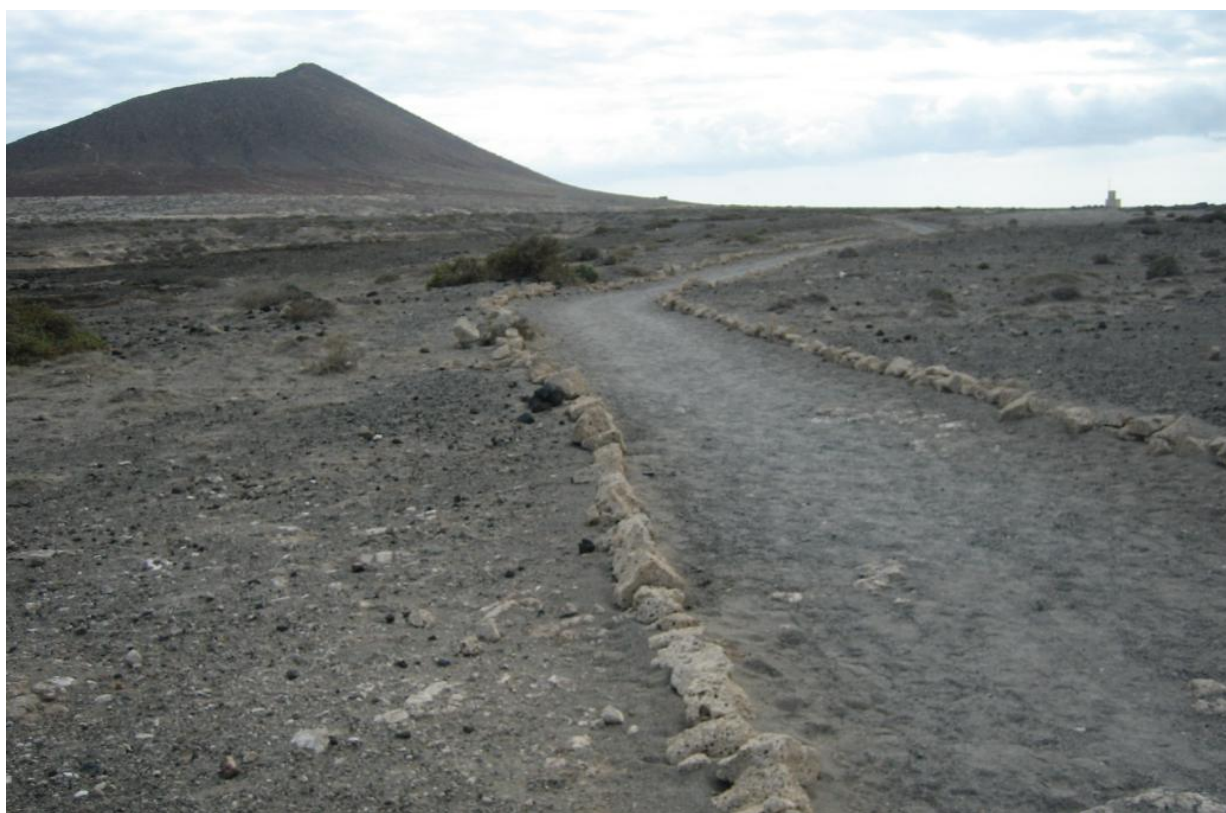
**Figura 10. Caminos habilitados para el tránsito de visitantes**

Esta medida compensatoria fue verificada y evaluada –la parte ejecutada– por el OAG en 2009, ya que debía iniciarse antes del inicio de las obras. El estado de conservación era favorable y se estimó que la restauración de hábitat de “dunas costeras fijas con vegetación herbácea (código 2130)” fue parcialmente exitosa. En las inspecciones realizadas en 2018, no se han apreciado acumulaciones de basura relevantes, pero sí un deterioro general de los caminos por presión antrópica, incluso con la visualización de nuevos senderos ajenos a los marcados por el Cabildo de Tenerife. Aparentemente, la reserva está incrementando bastante las visitas, por lo que se sugiere la instalación de paneles informativos en varios idiomas para que los visitantes no abandonen los senderos marcados y respeten la zona (Figura 10).

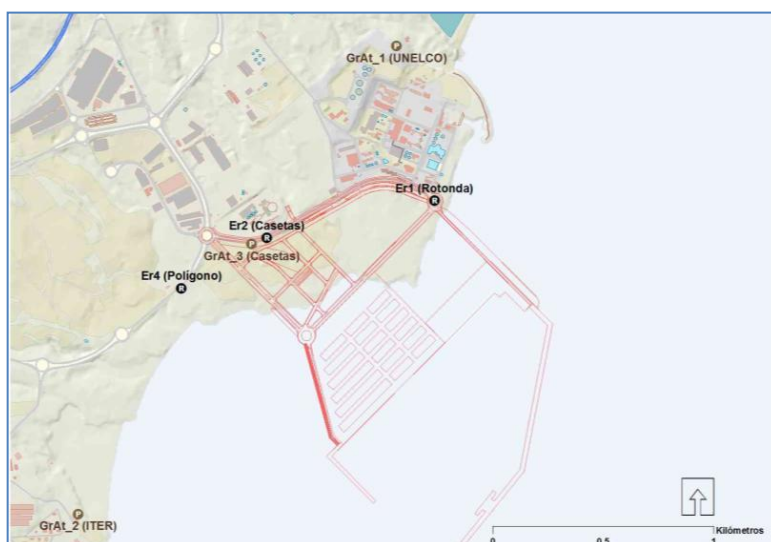
**Figura 16. Estaciones de medición de partículas en suspensión (GrAT) y de ruido (Er)**

El PVA original estipulaba la medición de los niveles sonoros un día cada mes (durante tres minutos), además de tres campañas al año de 15 días de duración, frecuencia pensada quizás para zonas urbanas habitadas, y que no parecía tener mucho sentido en una zona industrial y de obras. A la vista de los resultados obtenidos dicho esquema se modificó por una medición quincenal de un minuto en las tres estaciones definidas (Figura 16).

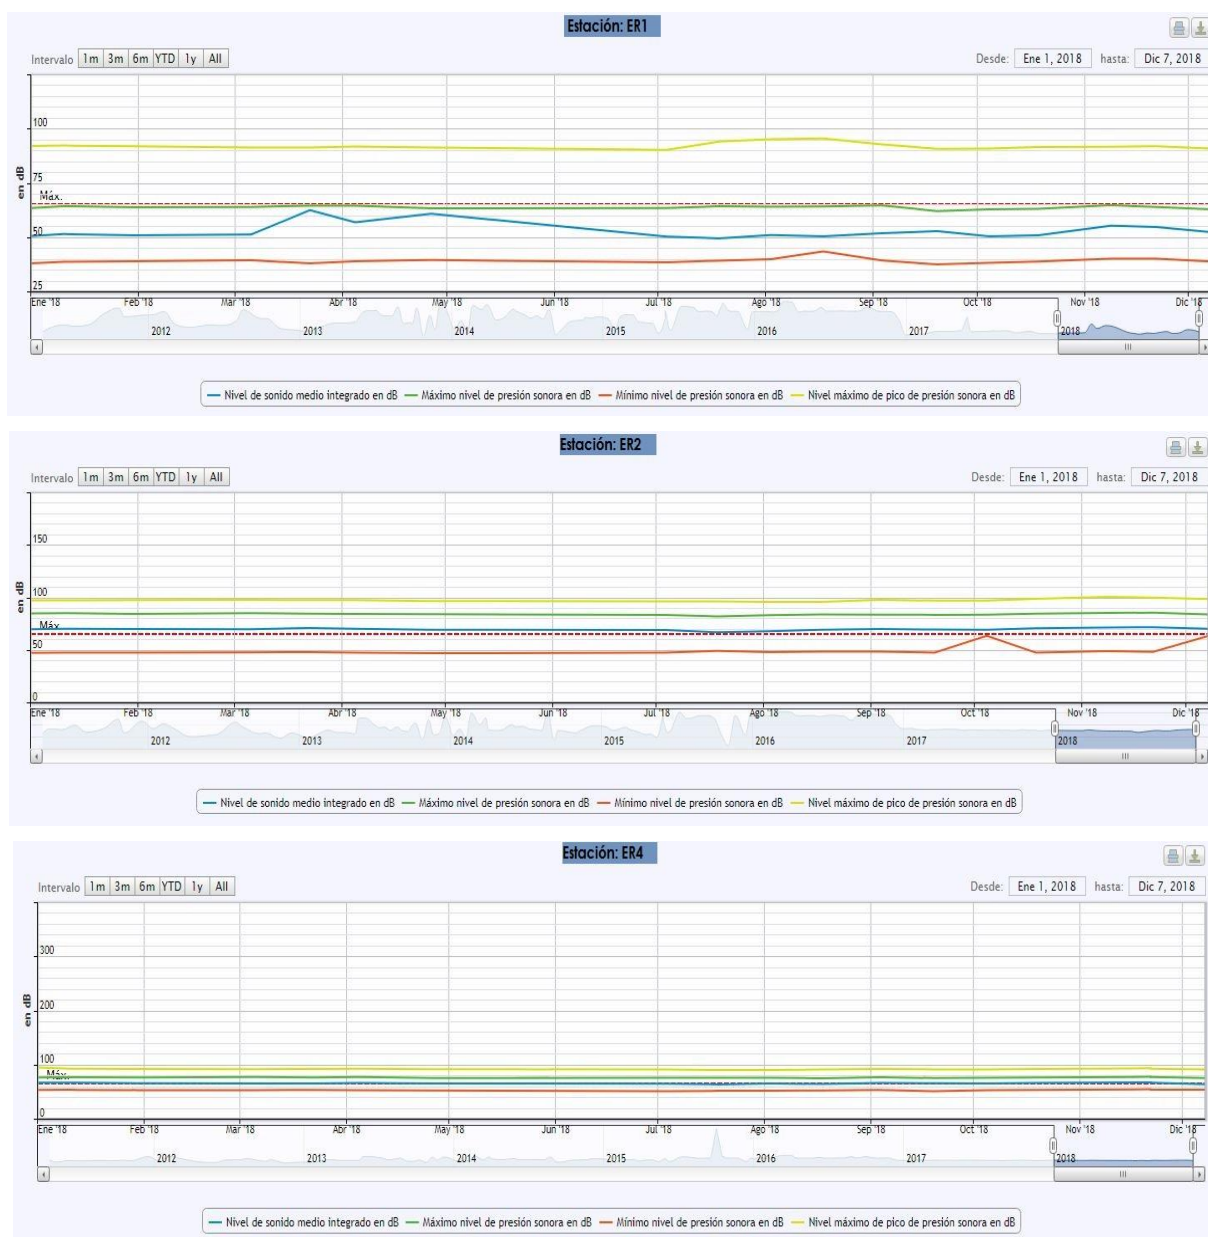
Figura 17. Medición del ruido diario en 2018 (1 minuto cada quincena) en las tres estaciones ER

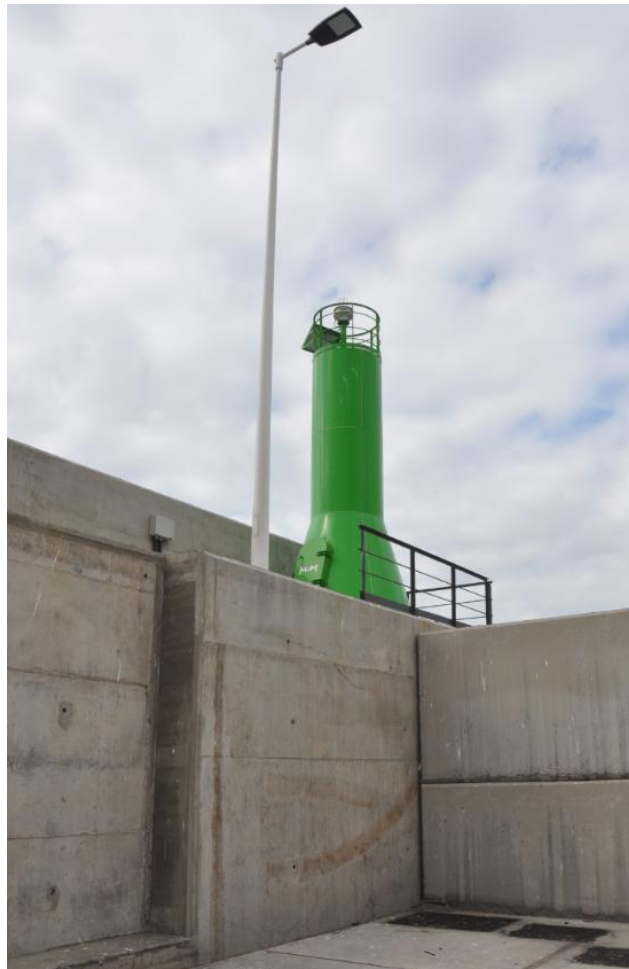
**Figura 18. Luminaria definitiva instalada junto a marca de estribor de bocana (obra de abrigo)**

Para evitar en lo posible el deslumbramiento de aves y en general (Figura 18), la contaminación lumínica, se debe comprobar quincenalmente las disposiciones de la DIA sobre las luminarias a emplear, que son las siguientes:

- a) Deben estar construidas de modo que toda la luz emitida se proyecte por debajo del plano horizontal tangente al punto más bajo de luminaria.
- b) Deben instalarse sin ninguna inclinación.
- c) En el alumbrado del viario las únicas lámparas permitidas serán las de vapor de sodio a baja presión.
- d) No deben utilizarse lámparas de vapor de mercurio, de vapor de color corregido ni de halogenuros metálicos.
- e) Las instalaciones del alumbrado del vial dispondrán, bien de dispositivos para controlar el flujo luminoso o bien de doble lámpara por luminaria, que permitan reducir el flujo luminoso un tercio de lo normal a partir de las doce de la noche, sin detrimento de la uniformidad. Esta reducción no será aplicable cuando la iluminación normal sea inferior a los niveles establecidos para la seguridad vial.

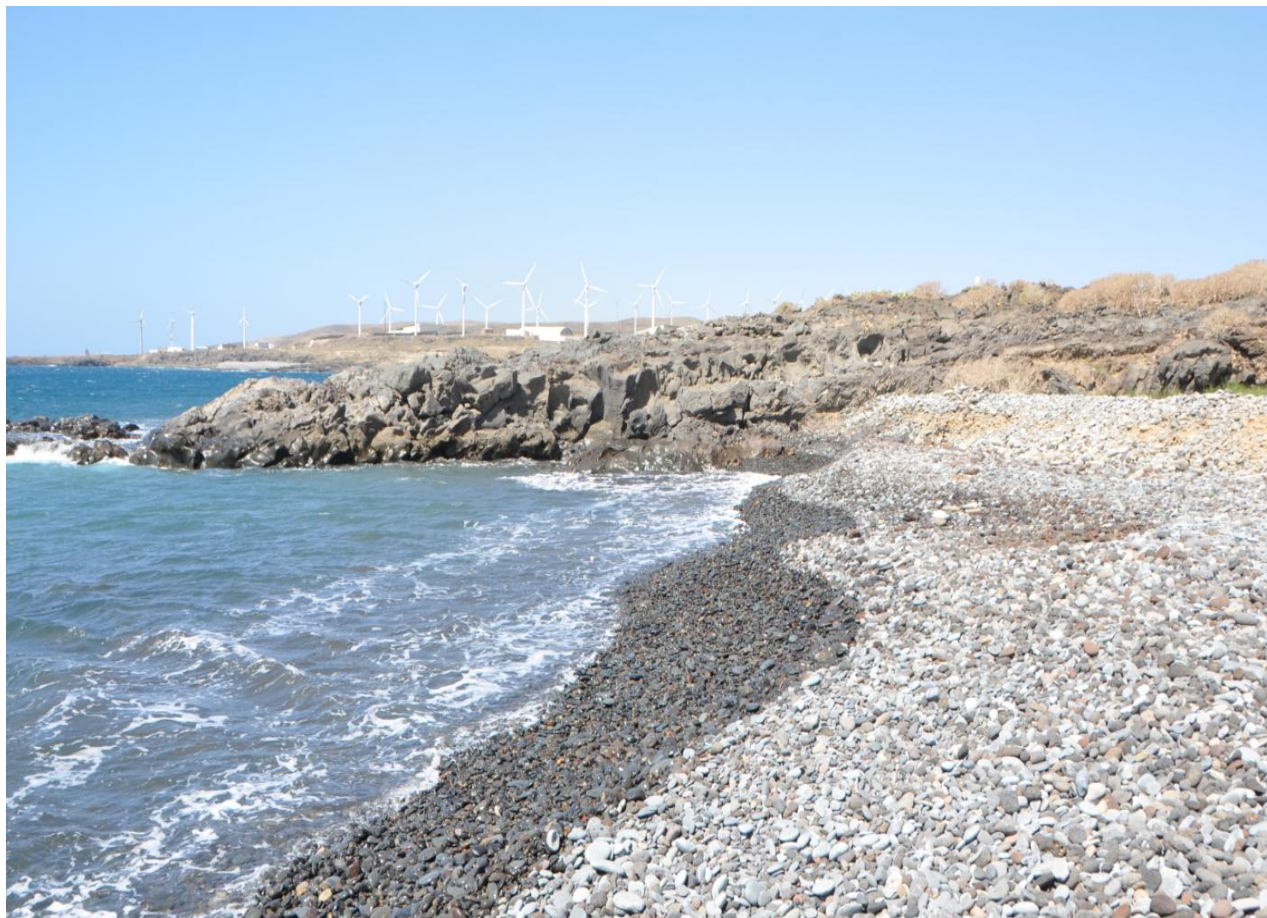
**Figura 21. Playa de El Medio (14 de mayo de 2018)**

- Comprobará semanalmente y de modo no regular, la eventual presencia de residuos flotantes y las labores de inspección y limpieza (Figura 20).
- Verificará que los residuos sólidos son debidamente tratados por gestor autorizado.
- Asimismo se realizará un inventario trimestral de basuras en la colindante playa del Medio adaptando los protocolos OSPAR a las condiciones de la playa (Figura 21).

Los muestreos de basura en la playa colindante se llevaron a cabo en todos los trimestres del año.

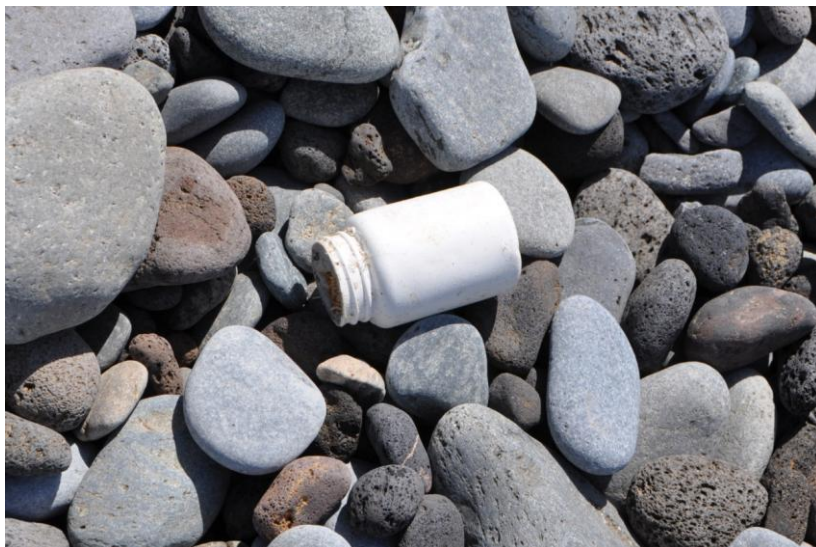
**Figura 23. Ejemplo de basura encontrada en la visita del segundo trimestre**

La figura 22 representa la cantidad de basura recogida, separada por cuatrimestres, mostrando la figura 23 una representación del tipo más frecuente (bote de plástico).

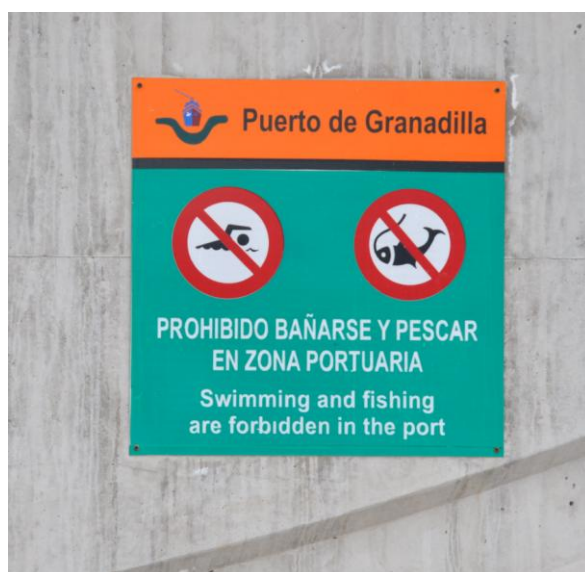
**Figura 24. Cartel indicador de prohibición de baño y pesca en obra de abrigo**

La DIA ha valorado como impacto ambiental positivo del puerto el llamado “efecto arrecife artificial”, que refleja el desarrollo de nuevas biocenosis sobre el sustrato rígido que suponen las escolleras y muros del puerto. Estas biocenosis pueden verse alteradas por la proliferación de erizos, con riesgo de desarrollarse como un blanquizal, por lo que se ha determinado la prohibición de pesca (Figura 24) para evitar la captura de especies depredadoras de erizos. También es conocido el incremento de especies pelágicas que se produce alrededor de las infraestructuras portuarias. El OAG verifica semanalmente la presencia de eventuales pescadores dentro de las instalaciones portuarias. Durante todo el 2018 no se observó ningún pescador deportivo dentro de las instalaciones.

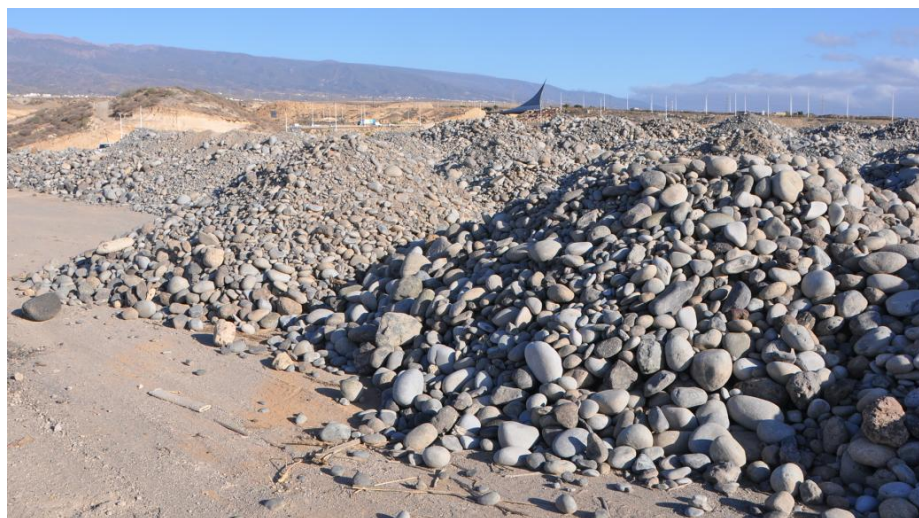
**Figura 25. Acopios de callaos en el Polígono Industrial de Granadilla, trasladados desde los almacenados en el puerto, junto con los nuevos de la Playa de La Caleta**

- Los callaos de la playa de La Caleta debían ser retirados antes de que comenzara el relleno de esta zona como parte de la futura explanada del muelle de ribera, y así se hizo en noviembre de 2017.
- Por razones de operatividad del puerto los acopios de callaos fueron trasladados al polígono industrial de Granadilla (Figura 25). El OAG comprueba regularmente que están en su sitio y que no han sido trasladados ni usados para otro fin.

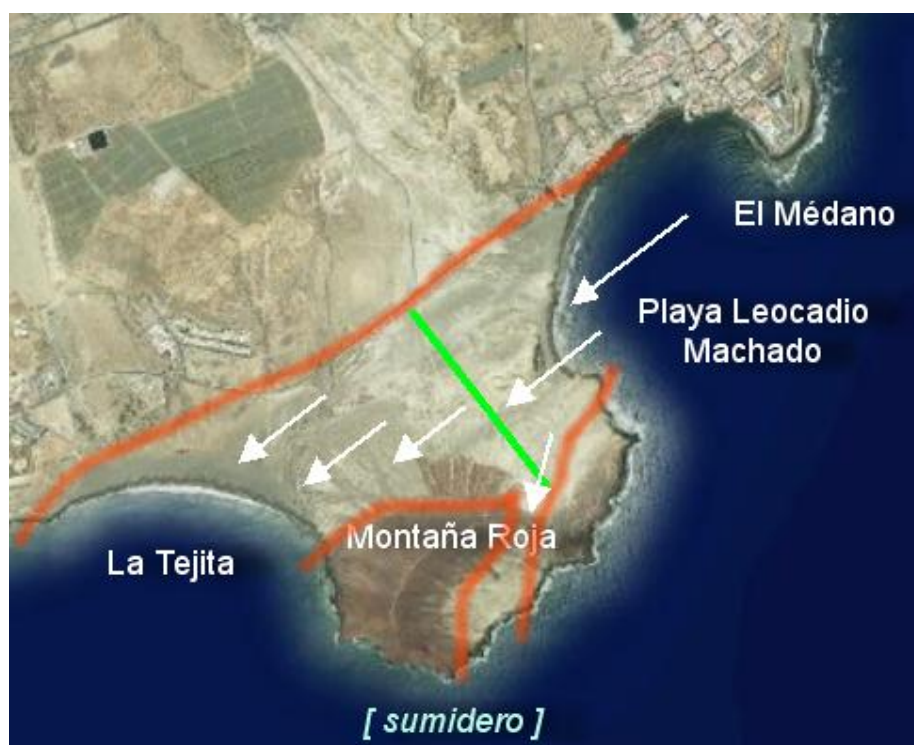
por una disminución del flujo de arenas procedentes por vía eólica desde la playa del Médano, como consecuencia de las obras del nuevo puerto (Figura 26). Las campañas de seguimiento del campo de dunas realizadas en fase previa (2005-2008), concluyeron que dicho campo está detenido debido a la vegetación y obstáculos existentes así como al efecto pantalla de las edificaciones de El Médano, considerando exigua la cantidad de arena transportable. El transporte real estimado rondaba entre 1.250 y 4.000 m<sup>3</sup> anuales, muy inferior al transporte potencial calculado (4.000 - 21.500 m<sup>3</sup> año).

**Figura 26. Franja de transporte eólico de arenas desde la bahía de El Médano hacia la de La Tejita**

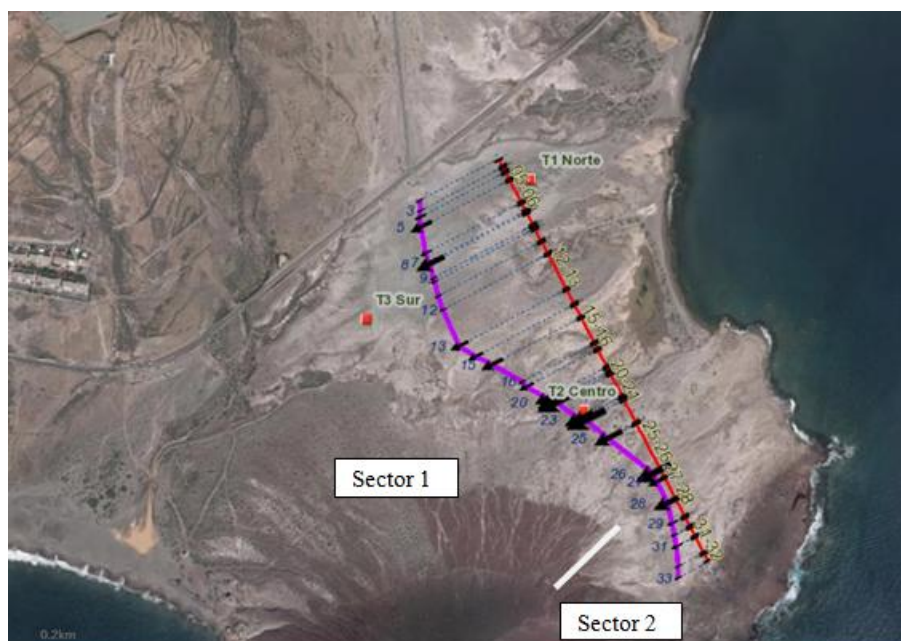
**Figura 27. Trampas de arena (cuadrados rojos) y transecto evaluado. Las flechas negras indican la intensidad del flujo en los tramos señalados. Año 2017 (basado en 258 días de medida)**

Los resultados obtenidos (ver el estudio completo en el Anexo 5.1 del informe anual de 2017.OAG\_PVA.Gr\_9/2018) muestran un flujo heterogéneo a lo largo de la franja de transporte (Figura 27). Ello se le atribuye a los accidentes que existen en la fuente de arena. Las coladas de lava piroclásticas que alcanzan la playa de Leocadio Machado forman un pequeño farallón que obliga a la arena a remontar por los dos o tres barranqueras que lo interrumpen. Así se explica que en algunos tramos del Llano de Rojas, el transporte de arenas es prácticamente nulo y no porque falte capacidad potencial de transporte.

El flujo anual en el 2018 de arena en toda la franja se ha estimado en 1.533 Tm o 1.069 m<sup>3</sup>, de los cuales, el 84,2% (1290 Tm o 890 m<sup>3</sup>) son los que en principio se dirigen hacia La Tejita, mientras que el 15,8% restante se pierde al sur de Montaña Roja. La tasa de transporte horario equivale a 201 gr/m/h. Para estos cálculos se ha usado una densidad de arena de 1,43 g/cm<sup>3</sup> (media de cinco muestras tomadas en la zona). Si comparamos los datos del 2017 y 2018 se observan datos fluctuantes por lo que es necesario continuar con los muestreos para poder conseguir estabilidad. Se seguirán tomando pesadas de arenas de las trampas para poder obtener datos con mayor fiabilidad.

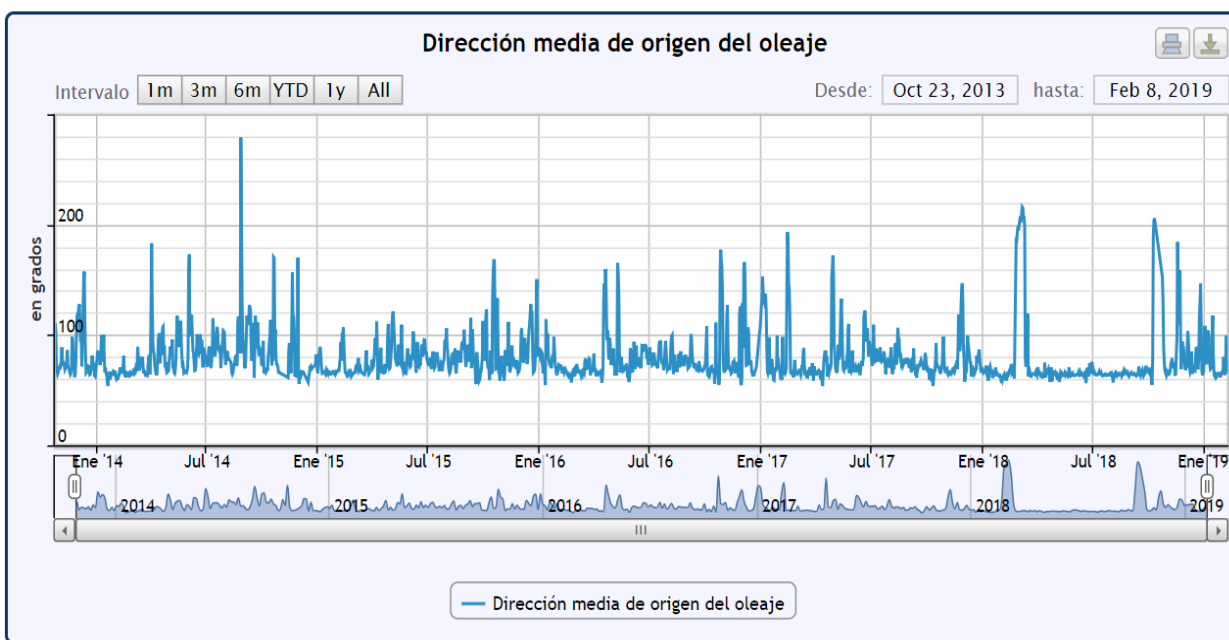
**Figura 29. Valores extrapolados para Granadilla (Puertos del Estado). Arriba: altura de la ola. Abajo: dirección media del origen del oleaje**

datos del mareógrafo de Los Cristianos. Dicha información está disponible desde el año 2013 hasta la actualidad (Figura 29).

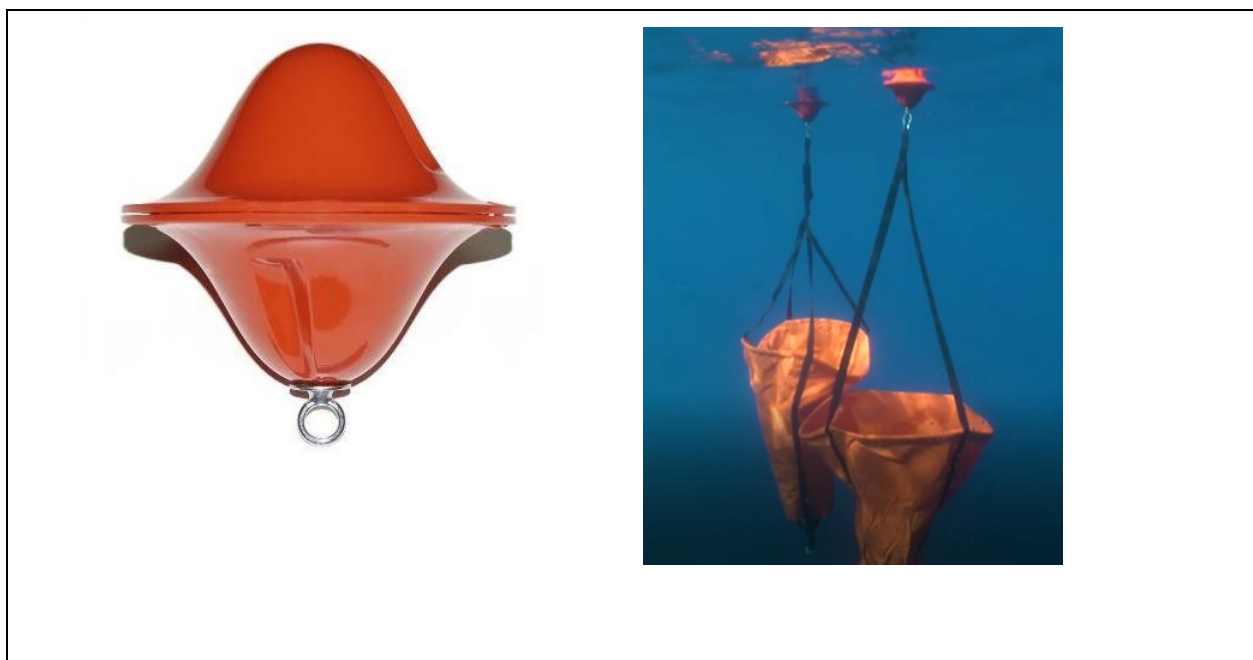
Figura 31. Aspecto de la boya de deriva

Para comprender mejor el comportamiento de la hidrodinámica local tras la conclusión de las obras de abrigo, el OAG ha empleado diez boyas de deriva para reconstruir los flujos locales en marea llenante y vaciante (Figura 31). A parte de las sueltas realizadas en el 2017 comentadas en el informe anual del año pasado (Figura 32), el día 10/10/2017 se realiza una suelta en marea vaciante, de manera lineal desde la punta de Cueva del Trigo hacia mar adentro. Para completar la información de dicha suelta falta realizar otra suelta con marea llenante. En el 2018 no pudo realizarse por motivos climatológicos y de logística. Por lo tanto queda pendiente esta suelta de boyas de deriva.

Las boyas de deriva costera usadas son fabricadas por Albatros Marine Technologies. Se trata de pequeñas boyas de color rojo y dimensiones de 16×14 cm. Con autonomía para unas 100 horas, la boya –que lleva una bolsa-faldón colgada a hace de vela sumergida– es desplazada por la superficie del mar por acción de la corriente y envía, con la periodicidad que elija el usuario, posición y tiempo.

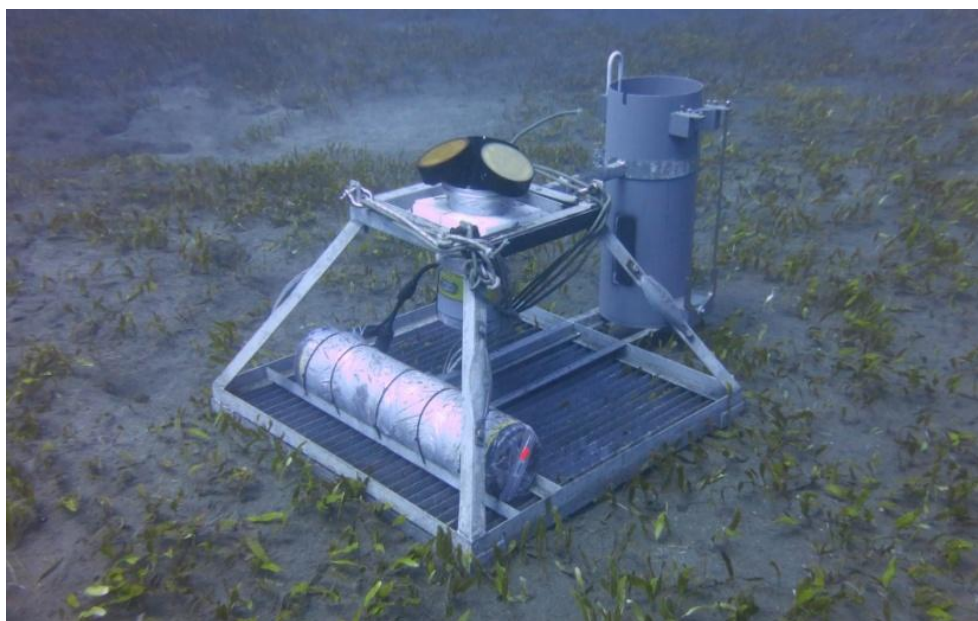
**Figura 33. Perfilador SonTex ADP 500 Khz fondeado**

Para obtener series temporales de corrientes a varias profundidades, el OAG ha instalado dos perfiladores acústicos tipo *doppler*, modelo ADP 500 KHz de la casa *SonTek*, capaces de medir parámetros de la corriente en toda la columna de agua de forma simultánea (Figura 33).

En primera instancia, en el 2017, se fondearon en las inmediaciones de la bocana del puerto (profundidad de 30 metros) ya que la Autoridad Portuaria de Santa Cruz de Tenerife expresó al OAG su interés en conocer el comportamiento de las corrientes en esta zona con la idea de facilitar el trabajo a los prácticos encargados de dirigir las maniobras de entrada y salida de embarcaciones. Se mantuvieron activos durante 51 días durante el verano de 2017.

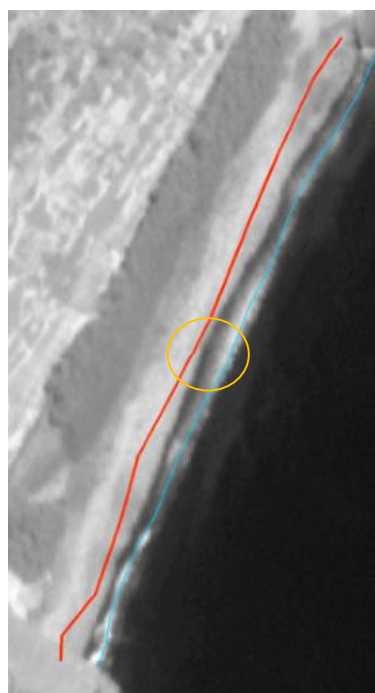
Figura 43

Obviamente, para hacer cualquier medición comparada es necesario contar con imágenes en las que la marea alta sea igual o lo más próxima a 1'96 m, que es la que había cuando se estableció el punto referencia (línea de costa dibujada en rojo, a 31 de julio 2011) y que corresponde a una marea de +1,96 m.

Para analizar el basculamiento de la línea de playa hay que tener en consideración el efecto de la marea en las mediciones. En el Anexo 5.2 se incluyen los datos de nivel de marea que corresponden al momento en que fue tomada cada imagen por el satélite junto con el desnivel particular de la playa. Al comparar, por ejemplo, imágenes de la playa de Los Tarajales, no afectada por la obra y con una diferencia de mareas de 1'0 m, tomadas con marea alta (02-12-2016, 1'77 m) y marea baja (21-4-2018, 0'77 m), en similares condiciones de mar, se aprecia un retroceso de las aguas en la playa de 10 m perpendiculares a su eje en la zona media (véanse las figuras 43 y 44).

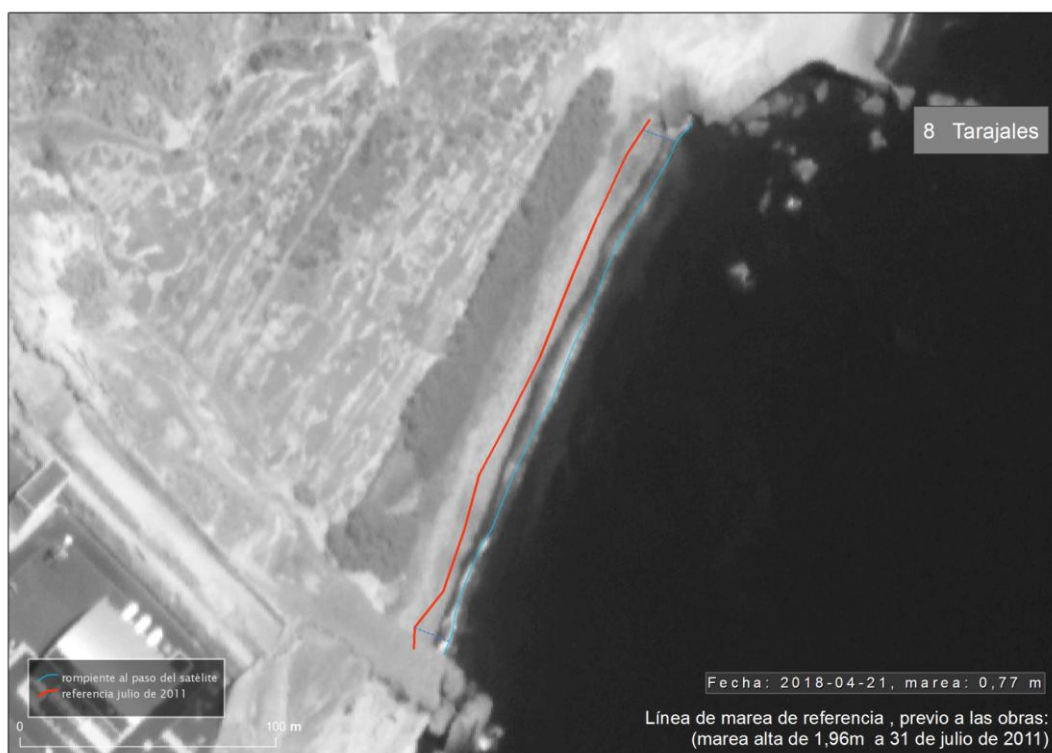
**Figura 45. Playas de los Tarajales (arriba) y La Caleta (abajo) a 21 de abril de 2018**

Las tres playas que han basculado con intensidad son las que estaban previstas y se encuentran al suroeste, a continuación de las obras de abrigo: La Caleta (Figura 45), El Medio y Punta del Vidrio (Figura 46). La línea roja en las fotografías representa la línea de playa original, antes del comienzo de las obras del puerto. La línea azul representa la línea de rompiente de playa en el instante de la toma de la escena por el satélite.

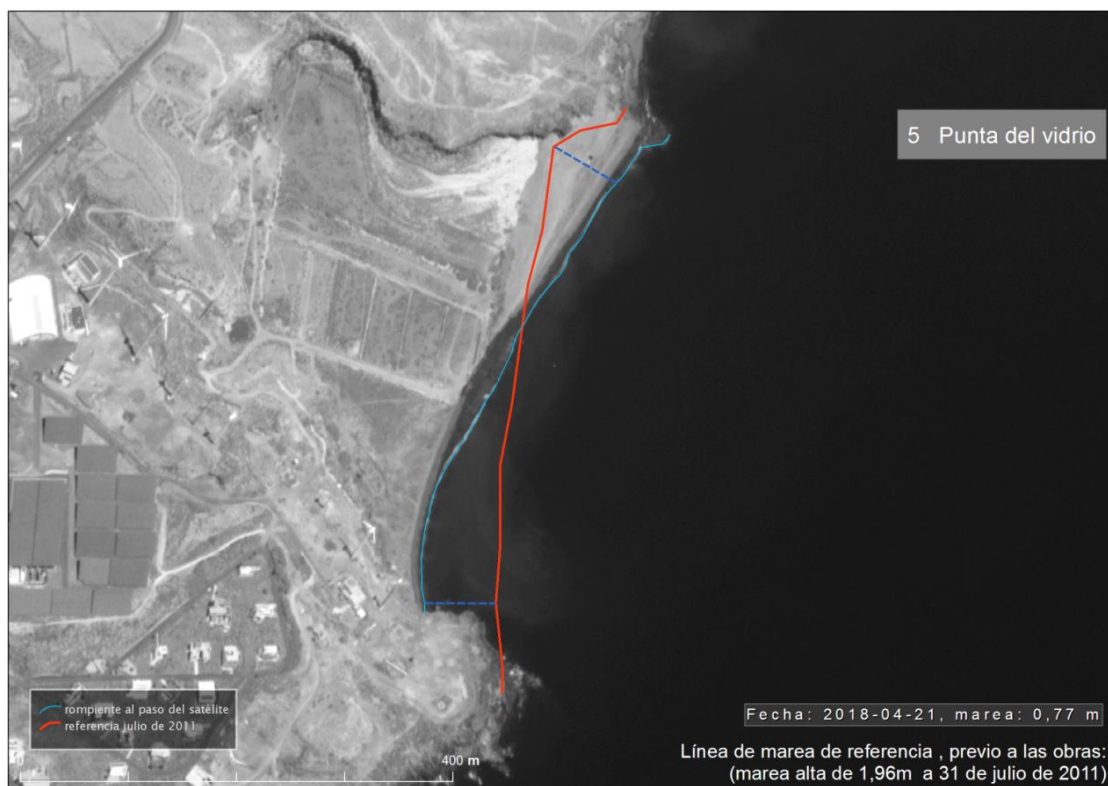
**Figura 46. Playas del Medio (arriba) y Tanque del Vidrio (abajo) a 21 de abril de 2018**

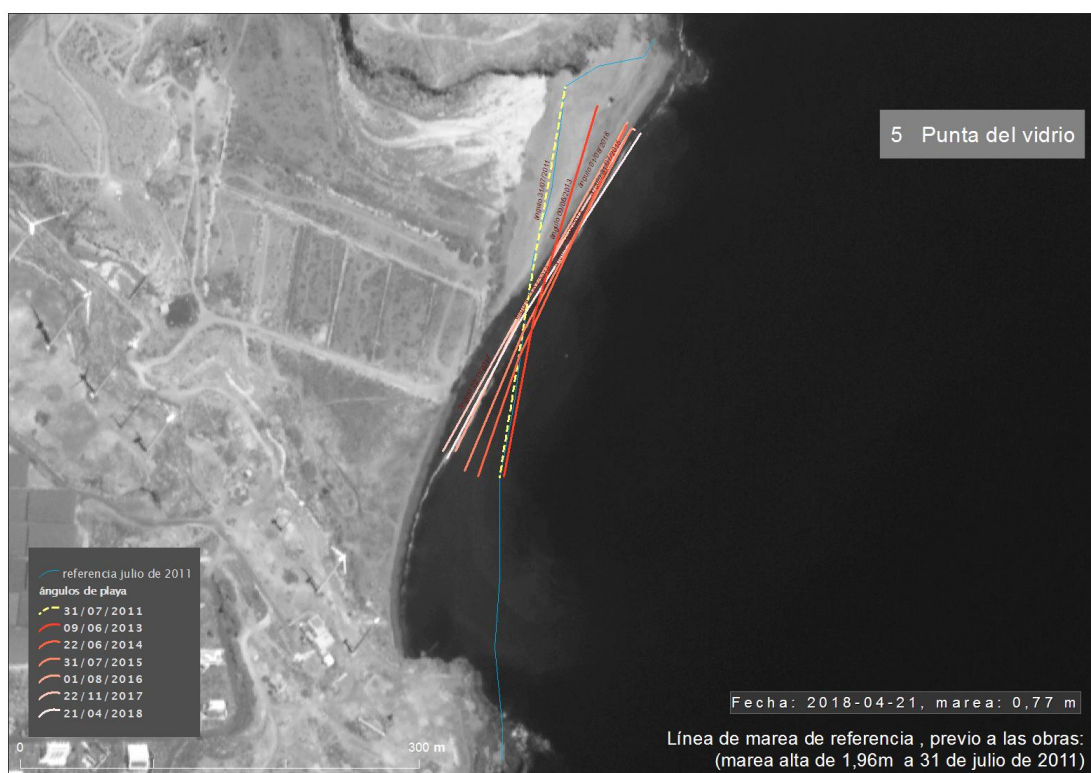
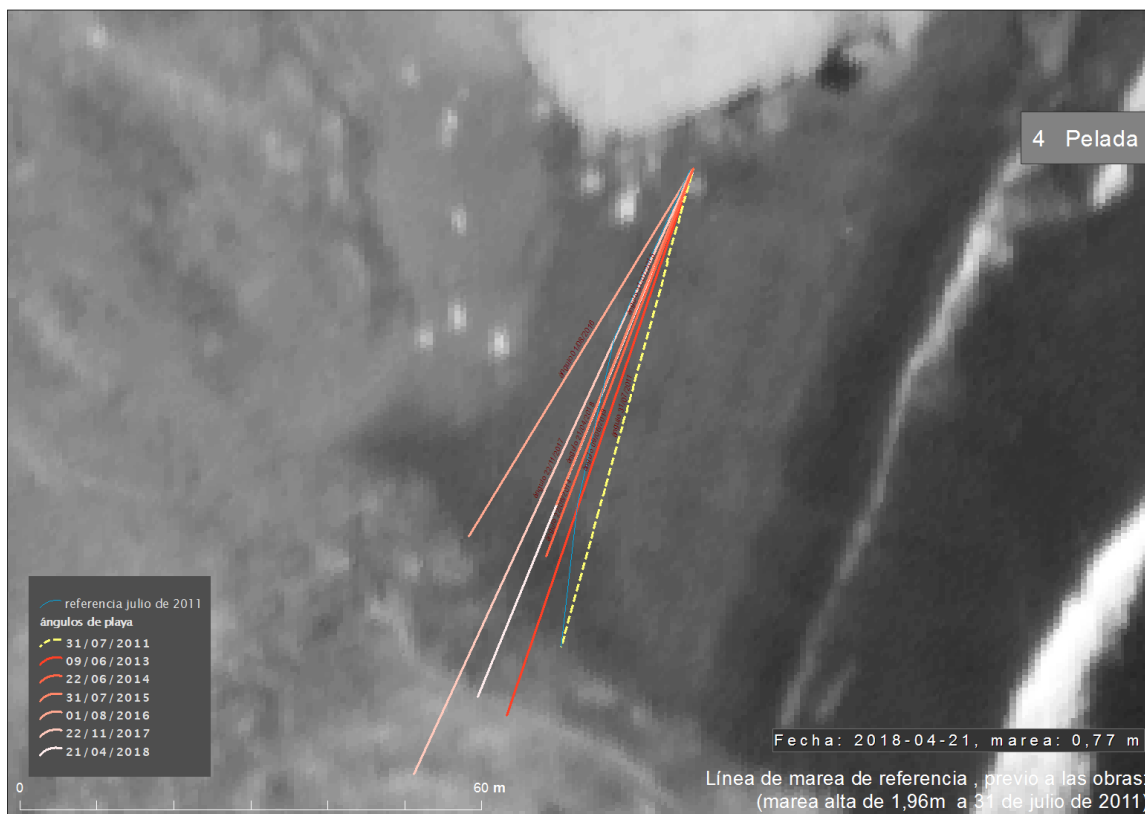
**Figura 50. Cambios de orientación en el eje de las playas**

En la figura 50 puede distinguirse el cambio en esta orientación para las cuatro playas que han presentado modificaciones relevantes y un patrón en las mismas.

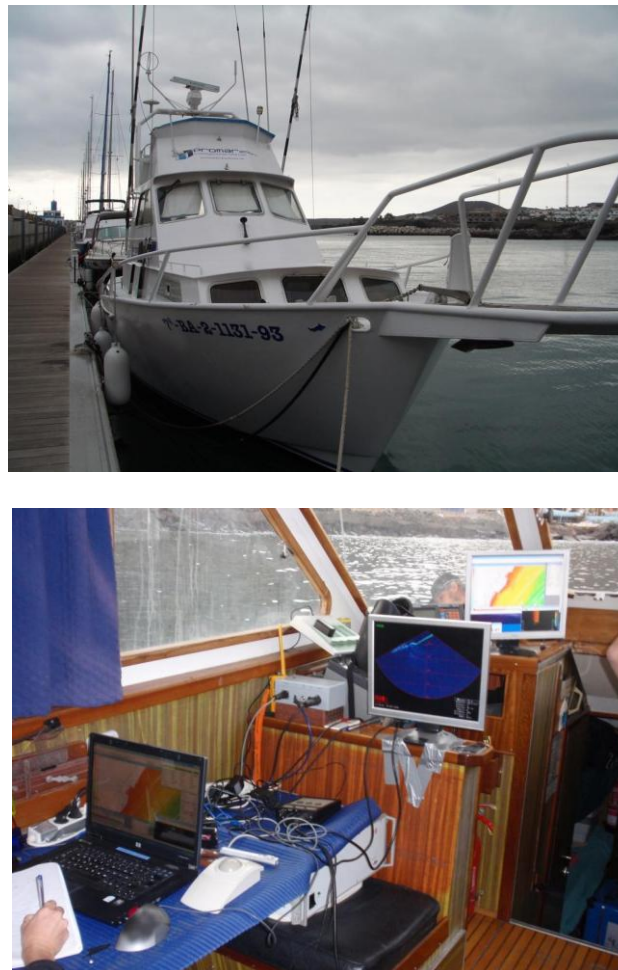
**Figura 52. Buque oceanográfico "CALIMA" e instalación de equipos de navegación**

trabajo de campo. Las variaciones que refleje la posición de la estación de referencia se aplican a las mediciones obtenidas por el *rover*, corrigiéndolas (Figuras 52 y 53).

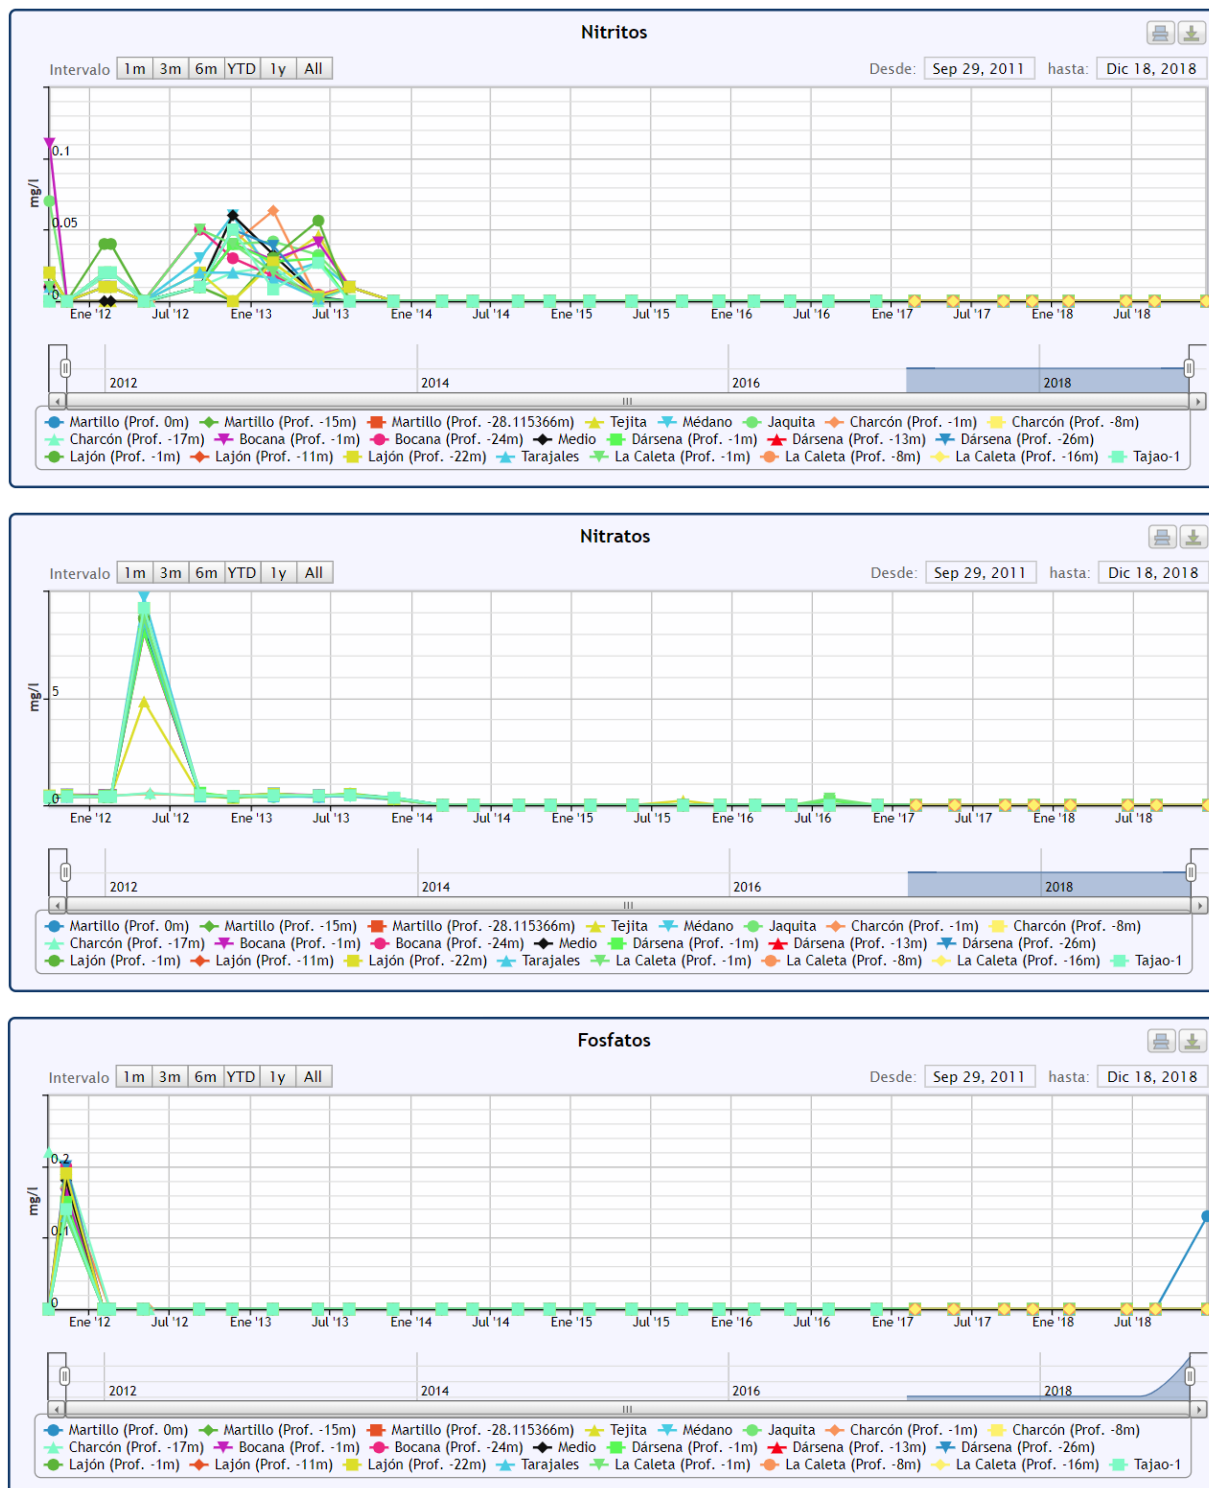
La persistente ausencia de fosfato en las analíticas –no se muestra la gráfica– cabría explicarla su rápido aprovechamiento por parte del fitoplancton. Esta circunstancia también se producía durante la fase de obras, cuando había aportes terrígenos, y lejos de suponer una contaminación, actúan como fertilizantes (Figura 70).

**Figura 70. Concentraciones de nitritos, nitratos y fosfatos en las estaciones a lo largo de la costa de Granadilla y desde 2011 hasta 2018, inclusive**

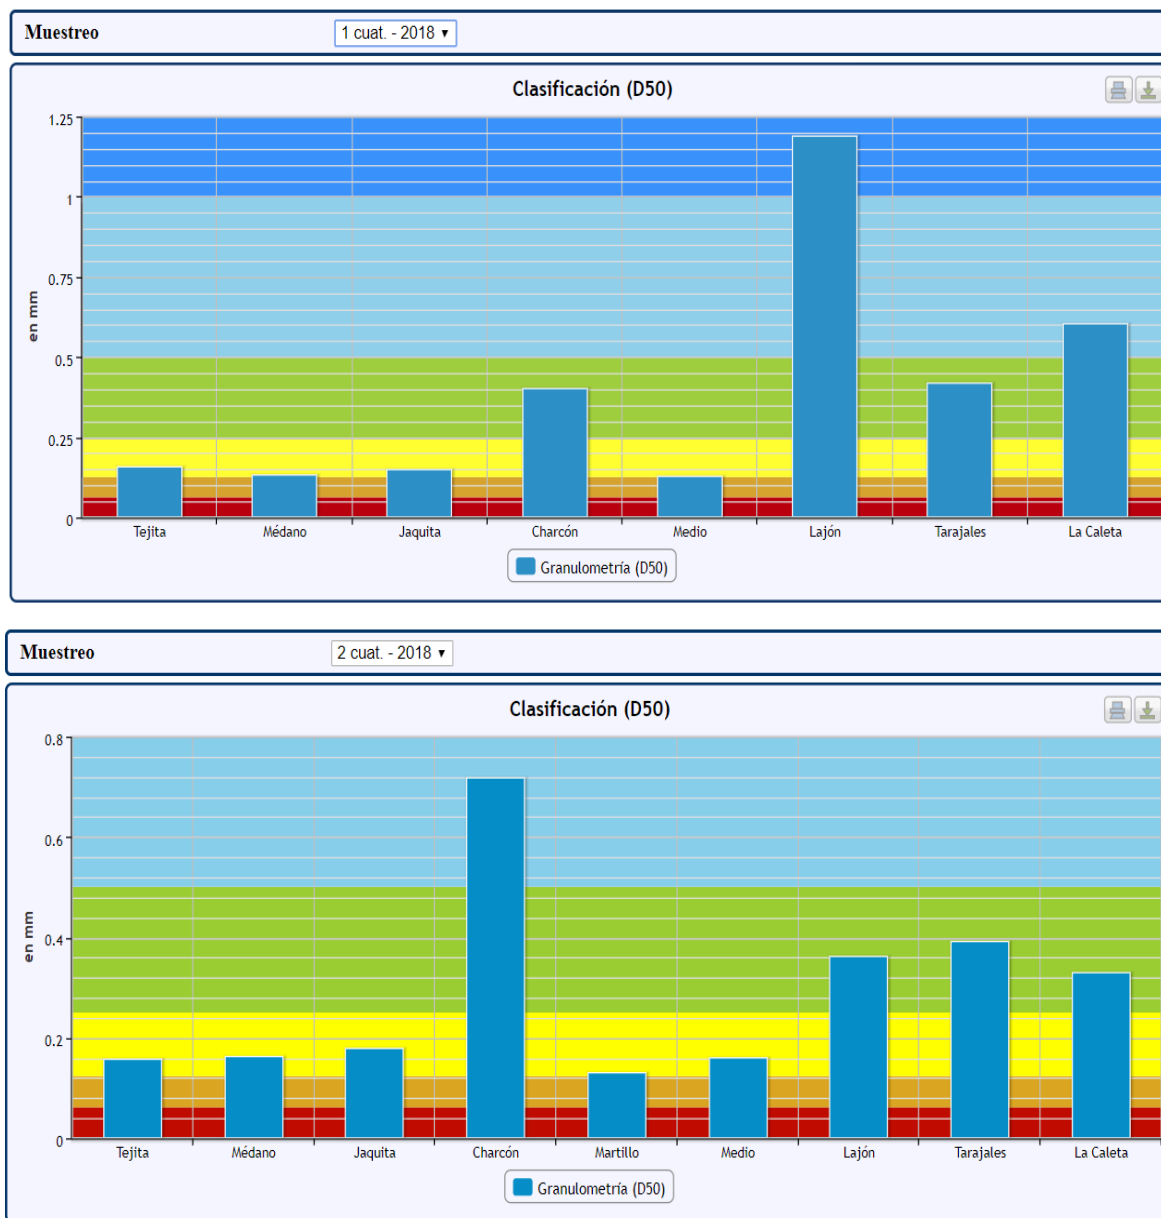
Figura 82. Clasificación D50 de los sedimentos muestreados en 2018

Las gráficas que anteceden muestran para 2011 (Figura 83) y 2018 (Figura 82) la clasificación de las estaciones de muestreo según la granulometría dominante. El valor D50 que hace referencia al diámetro de las partículas que correspondería al 50% en una gráfica de frecuencias acumuladas.
