**SEGUIMIENTO AMBIENTAL DEL PUERTO DE  
GRANADILLA EN FASE OPERATIVA**  
**Informe anual 2018**

Septiembre 2019

## **Informe anual 2018**

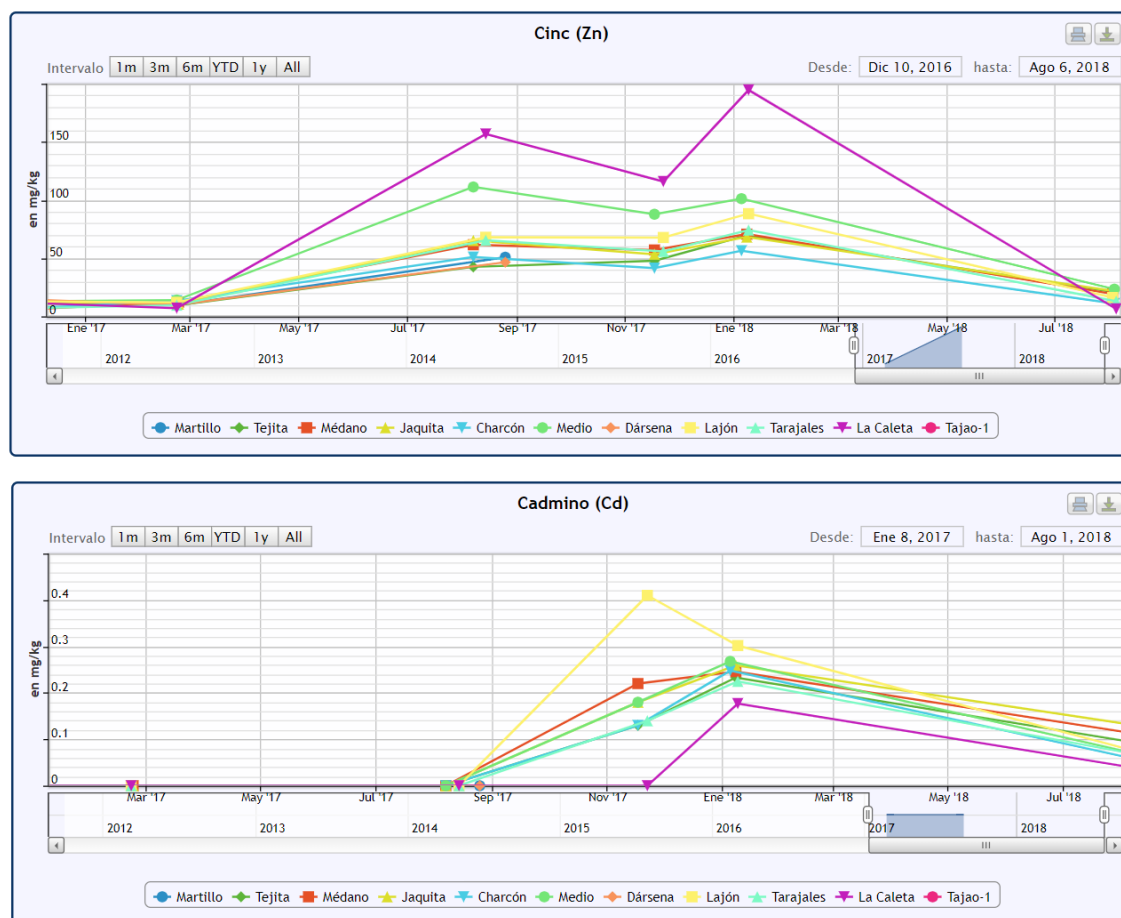
**Figura 94. Concentración de Zn y Cd en sedimentos de la costa de Granadilla en el periodo 2017-2018**

En el 2017 se registró un aumento notable en la presencia de todos los metales pesados, a excepción del arsénico que se mantuvo con valores similares. En el 2018 la tendencia respecto a los metales Zn, Cd continúan en aumento en el primer muestreo anual realizado y decrece en el segundo muestreo (Figura 93 y Figura 94). Así mismo el Pb continúa también la tendencia ascendente del 2017, no se llegan a valores del 2011 pero junto con el 2017 son las anualidades con mayores concentraciones (Figura 93). Respecto a los metales Cu, Ni y Cr hay un ligero descenso respecto al 2017 pero continúan elevados respecto a años anteriores. Respecto al As se vuelve a valores aproximados a los obtenidos en el 2016 (Figura 92).

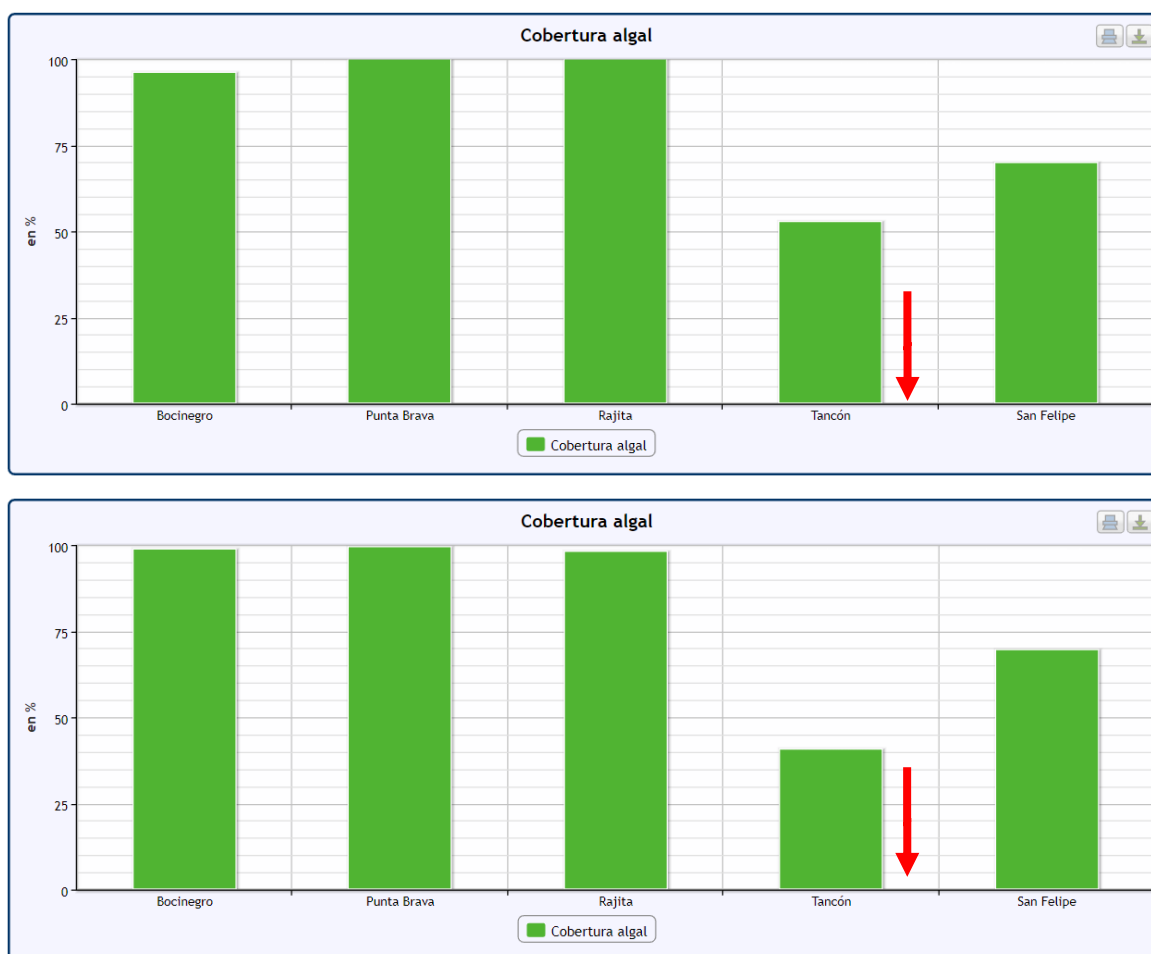
**Figura 100. Cobertura algal a lo largo de la costa de Granadilla en 2018; 1° semestre (arriba.) en mayo y 2° (abajo) semestre, en septiembre. La posición del puerto marcada en rojo**

El estado inicial de referencia, fijado en noviembre de 2011 al poco de iniciarse las obras, corresponde a una situación natural presuntamente normal, con coberturas algares del 100%, salvo la estación Tancón (90%). Los inventarios de 2018 se realizaron en Mayo (1er semestre) y en Octubre (2º semestre). Se adjuntan gráficas de evolución espacial y temporal (Figura 100 a 102).

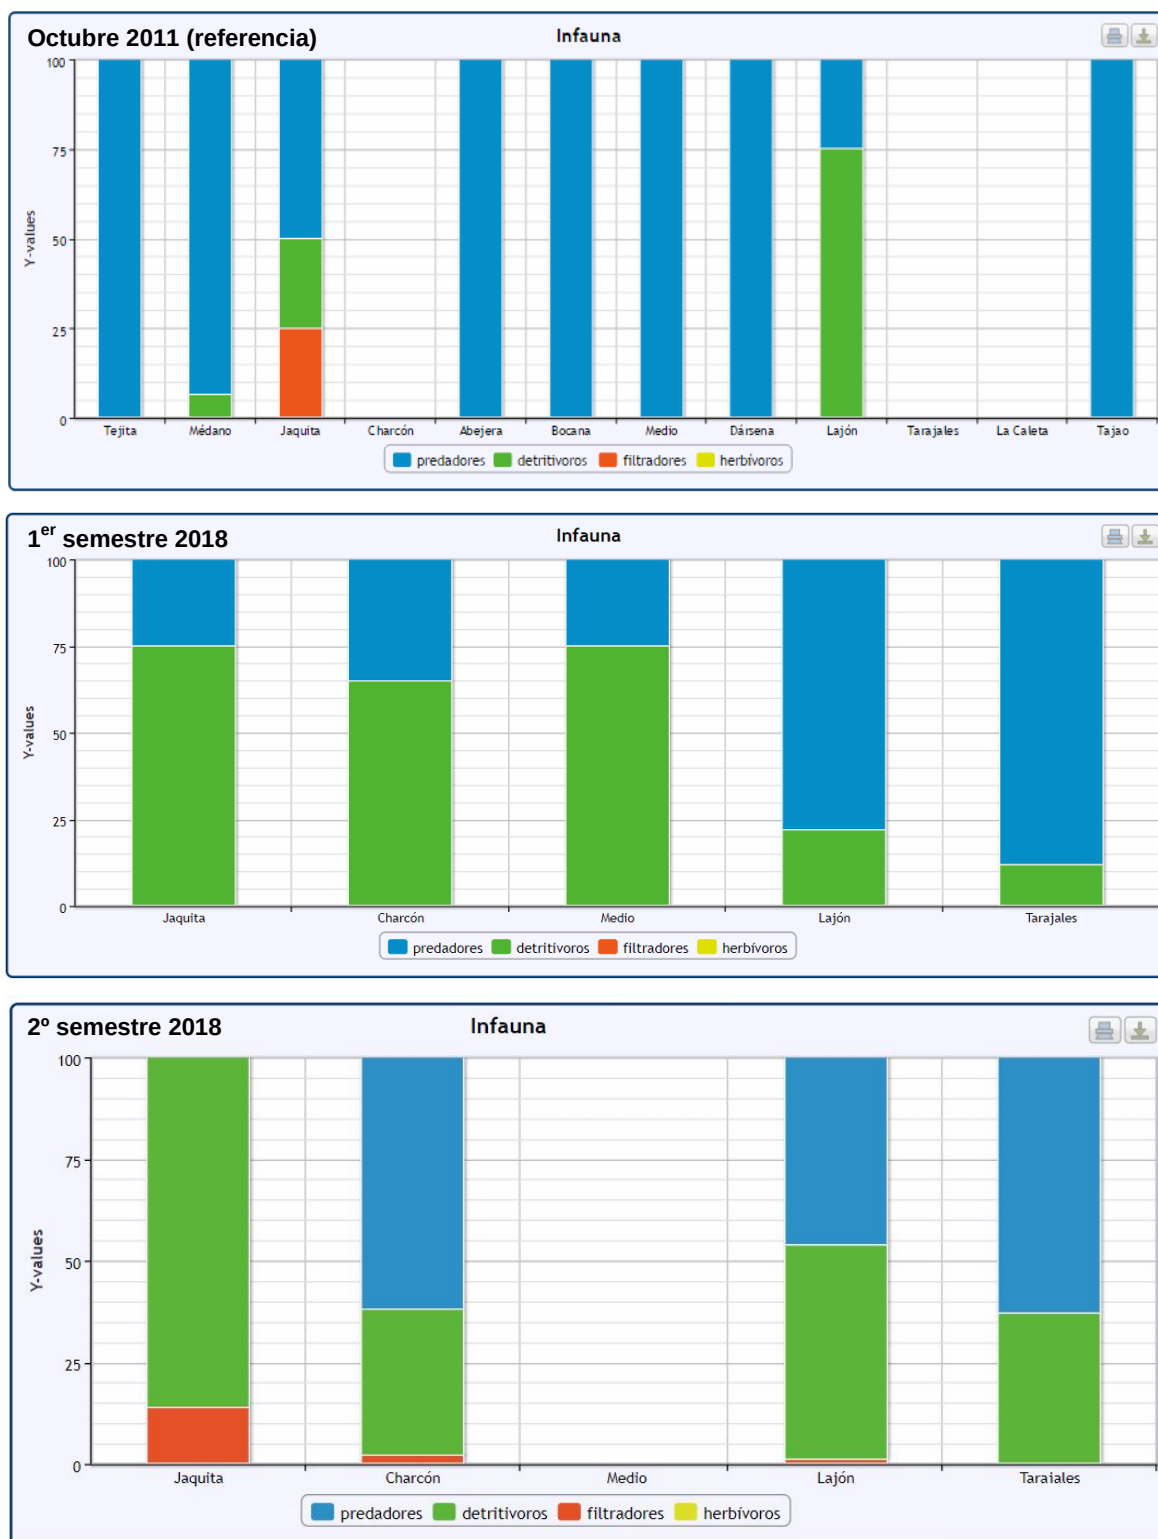
**Figura 107. Perfiles tróficos de la infauna (poliquetos) en estaciones a lo largo de la costa de Granadilla. Referencia 2011 (arriba), 1<sup>er</sup> semestre 2018 (medio) y 2<sup>o</sup> semestre 2018 (abajo)→ NOTA: 0 poliquetos en Medio**

En este 2018 la estación Dársena (TGr09), no pudo ser muestreada, ya que no se permite realizar buceo autónomo en la zona de operatividad del puerto. Así mismo cabe destacar la gran cantidad de ejemplares determinados en el segundo semestre de 2018. No se llega a valores del 2016 pero si se aproximan (2016-355 ejemplares segundo semestre y en 2018-316 ejemplares también en segundo semestre). También llama la atención que en el muestreo del segundo semestres de 2018 no se identificó ningún ejemplar de poliqueto en la TGr10 (Medio), estación próxima al contradique del puerto (Figura 107).

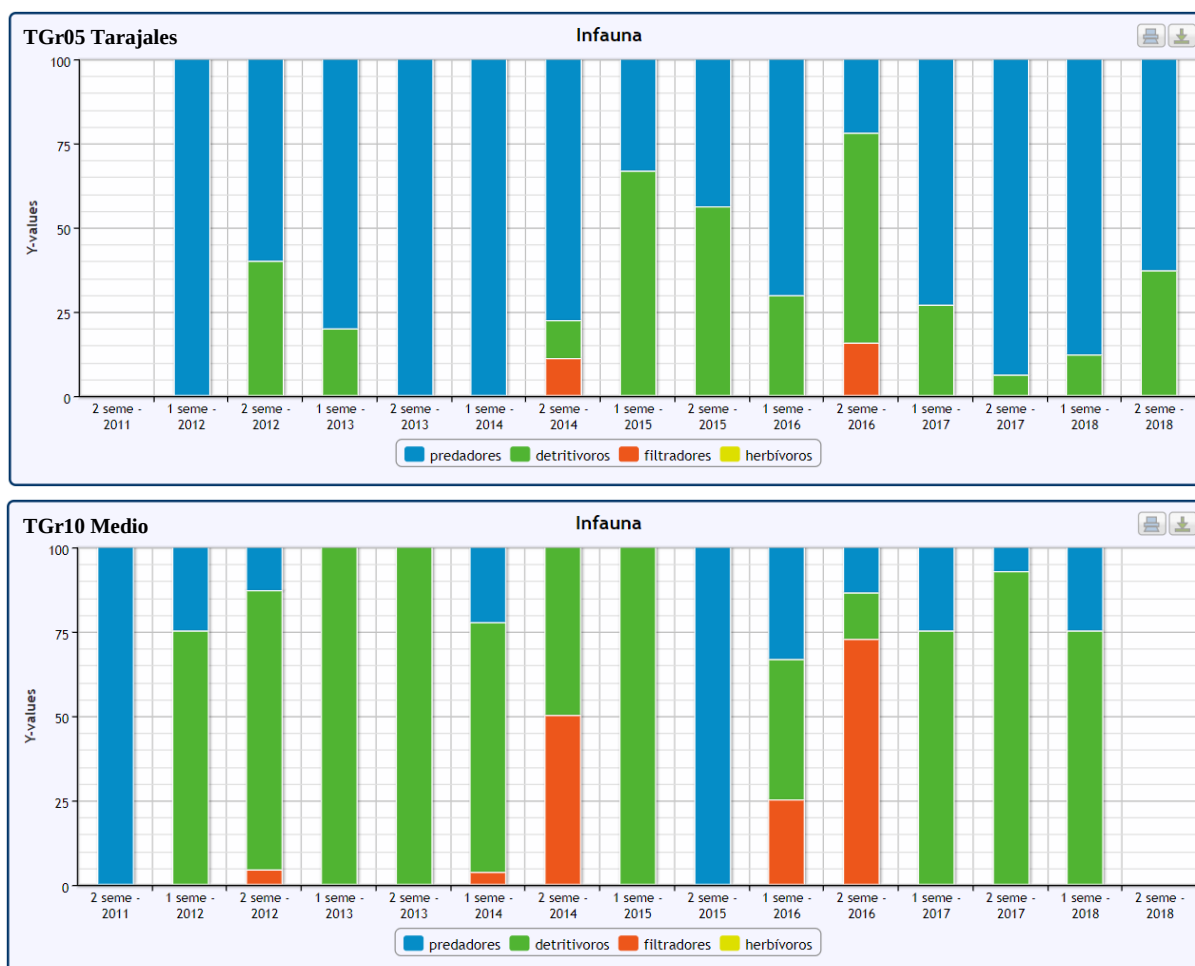
**Figura 108. Evolución de los perfiles tróficos de la infauna (poliquetos) en el periodo 2011-2018: al norte del puerto (arriba = Tarajales) y al sur del puerto (abajo = Medio)**

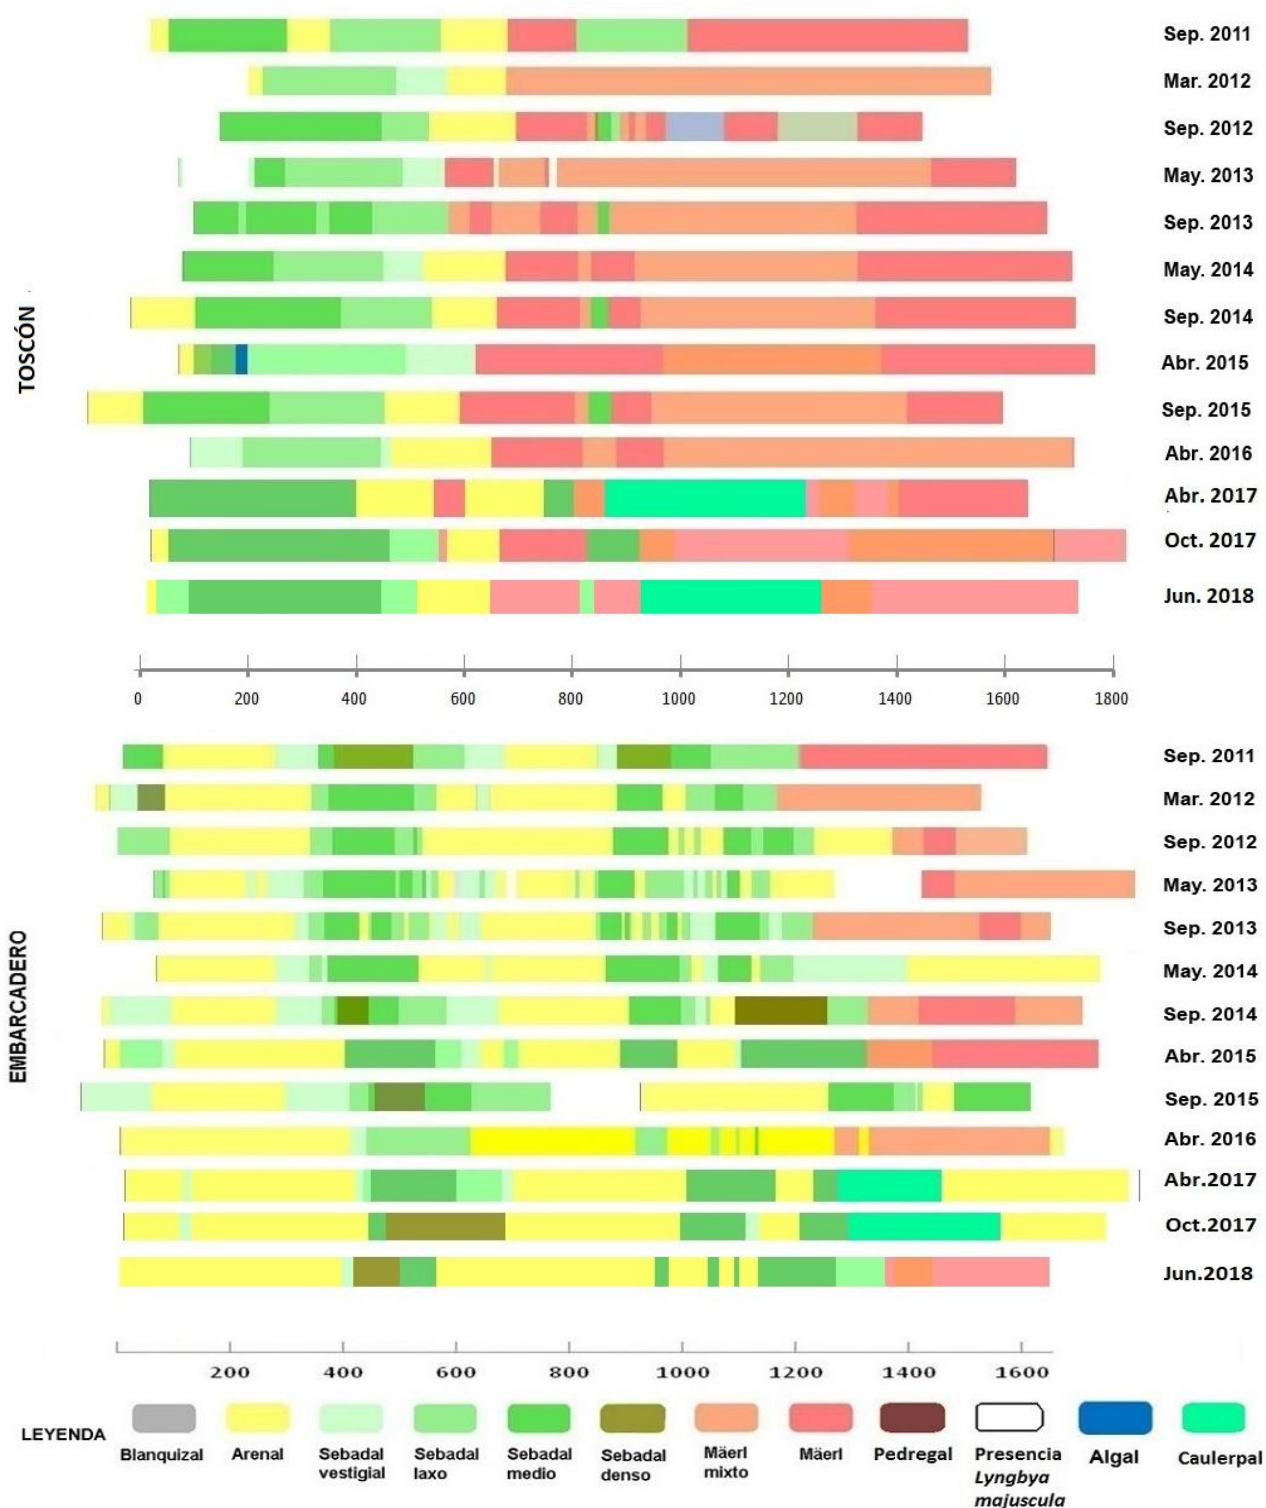
Figura 118. Espectros bionómicos de los transectos realizados al norte del puerto de Granadilla (2011-2018)

Los espectros bionómicos apilados son un modo de mostrar la evolución temporal de las comunidades que forman el fondo marino. Su comparación grosera es lo importante ya que, aunque se procura corregir las desviaciones del transecto en la medida de lo posible, no siempre se consigue del todo. Algunos cambios observados pueden, pues, deberse a desplazamientos de la cámara de vídeo arrastrada, y no a variaciones reales en las comunidades (Figura 118 a 121).

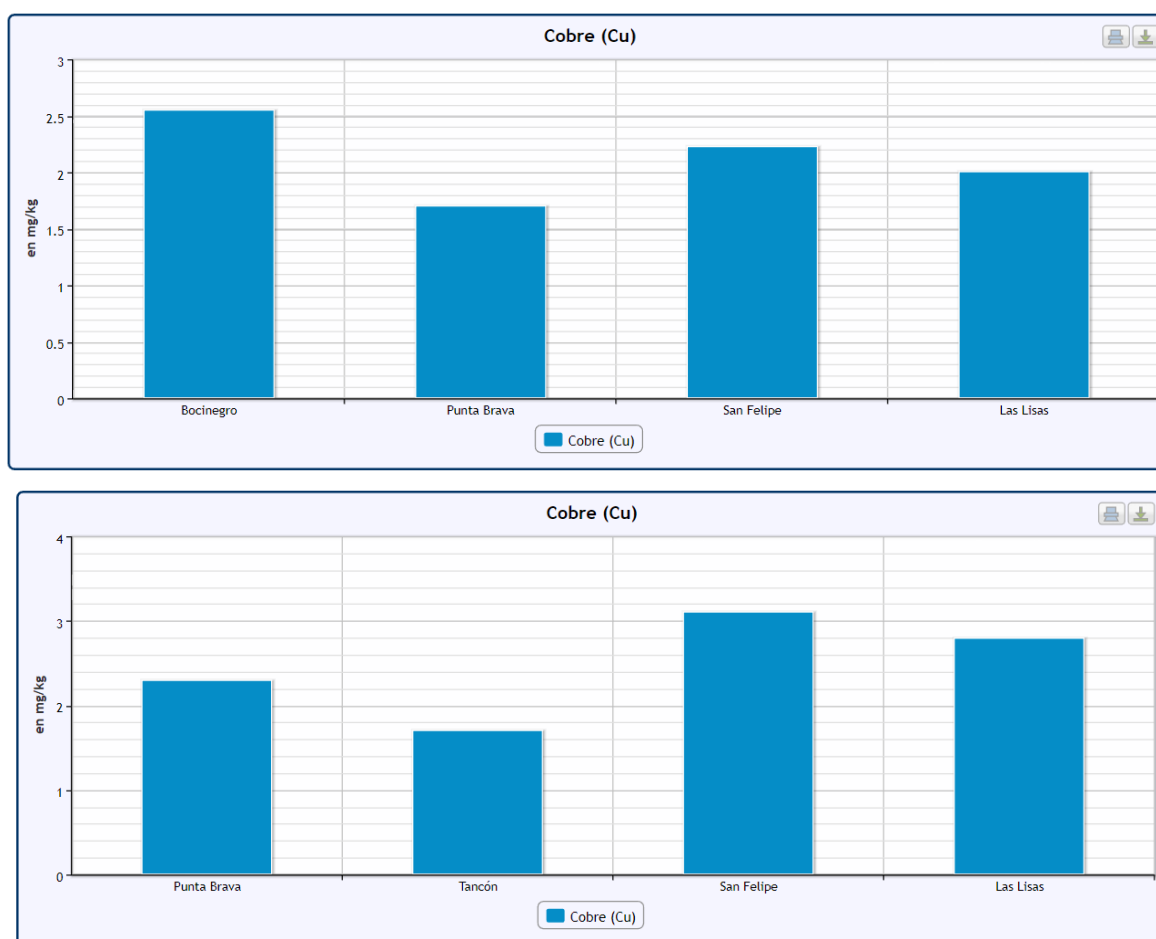
**Figura 130. Concentración de cobre en gónadas de *Diadema africanum* a lo largo de la costa de Granadilla. Arriba: primer semestre de 2018. Abajo: segundo semestre 2018**

En 2018 se detecta un aumento en las concentraciones promedio respecto al 2017 en todos los metales pesados a excepción del Pb y el Cr en el segundo semestre (Figura 130).

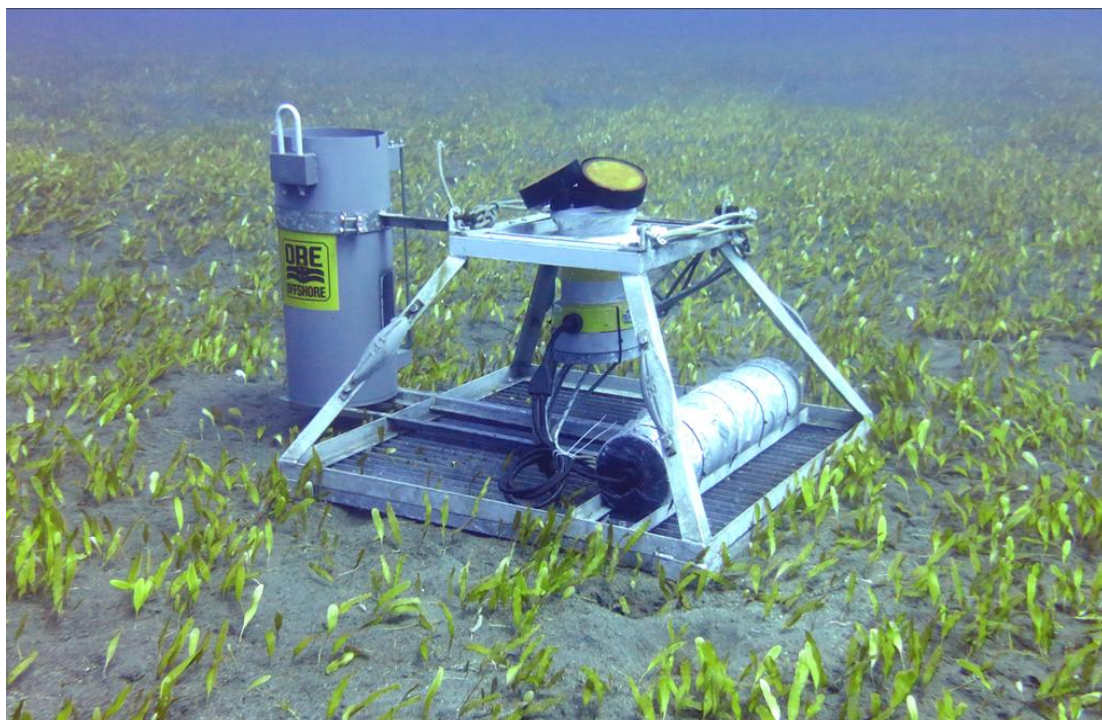
El perfilador SonTec ADP (Figura 2) mide la velocidad del agua usando el efecto Doppler. El mismo transductor se utiliza como emisor y receptor, generando un pulso corto de sonido de una frecuencia conocida que se propaga por el agua. El transductor está diseñado para producir un lóbulo de sonido donde la mayor parte de la energía se concentra en un cono con una amplitud de dos grados. A medida que el sonido viaja por el agua, es reflejado en todas direcciones por el material particulado existente (sedimento, materia biológica, burbujas, etc.). Una parte de la energía reflejada viaja en la dirección del eje del transductor, donde es registrada, permitiendo que los componentes electrónicos midan el cambio en la frecuencia. Este cambio es proporcional a la velocidad de la corriente.

Figura 2: Perfilador Sontek ADP 500Khz

El perfilador es de tipo Doppler, modelo ADP 500 KHz de la casa *SonTek* (Figura 2), capaz de medir parámetros de la corriente a varias profundidades y de forma simultánea, quedando registrados los datos en sus unidades de memoria.

Los perfiladores SonTek ADP 500 KHz se fondearon a unos 15 m de profundidad aproximadamente montados en una estructura lastrada que mantiene el equipo en posición vertical con los transductores orientados hacia la superficie (Figura 2). La estructura protege el equipo electrónico y a la batería.

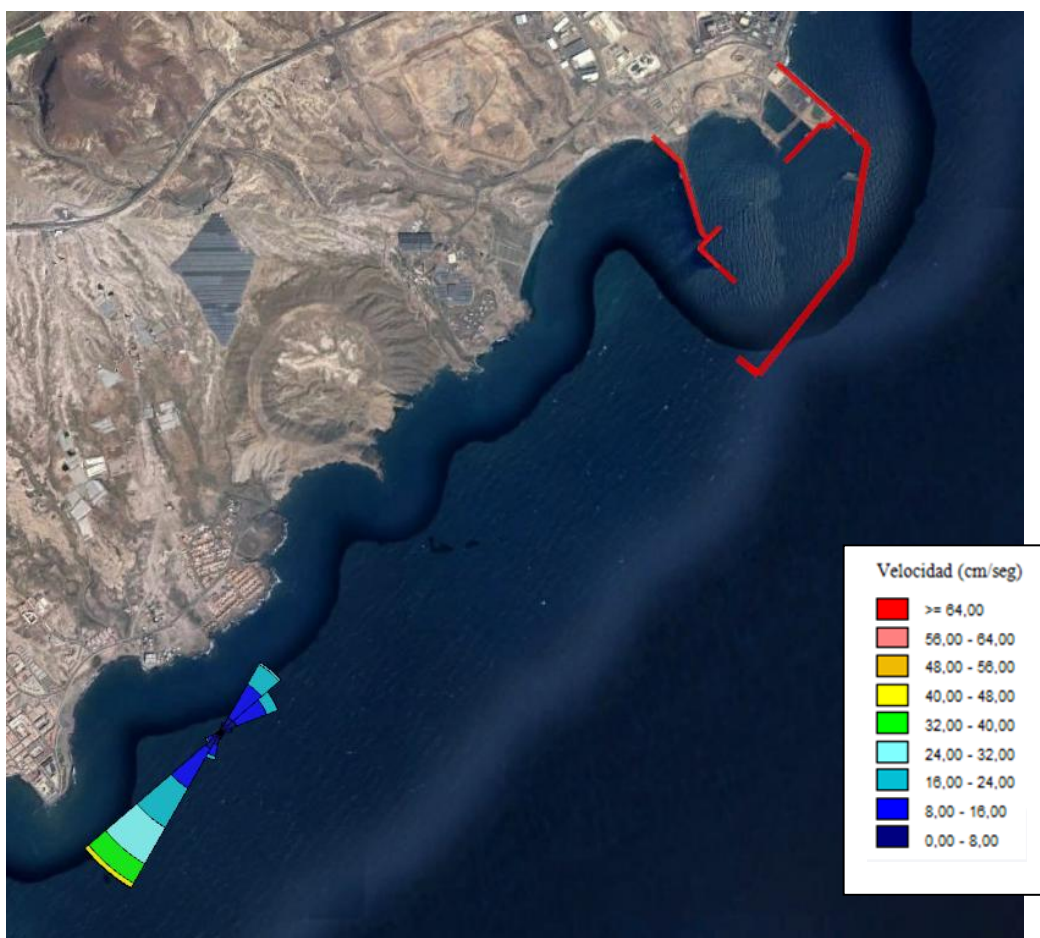
Rosa de dirección e intensidad (respecto al N verdadero). Datos del segundo periodo (31/01/18 - 02/08/18)

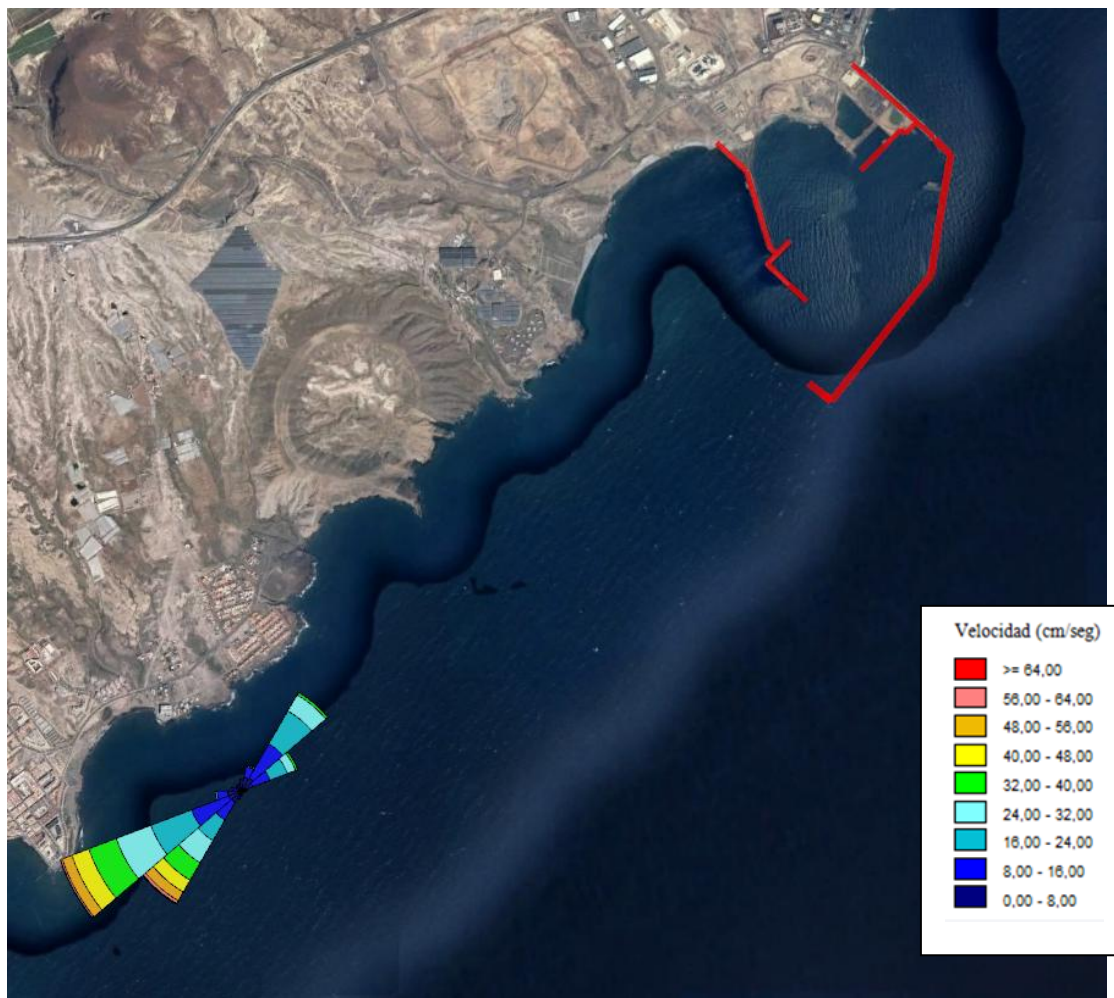
Rosa de dirección e intensidad (respecto al N verdadero). Datos del primer periodo (13/09/17 - 31/01/18)

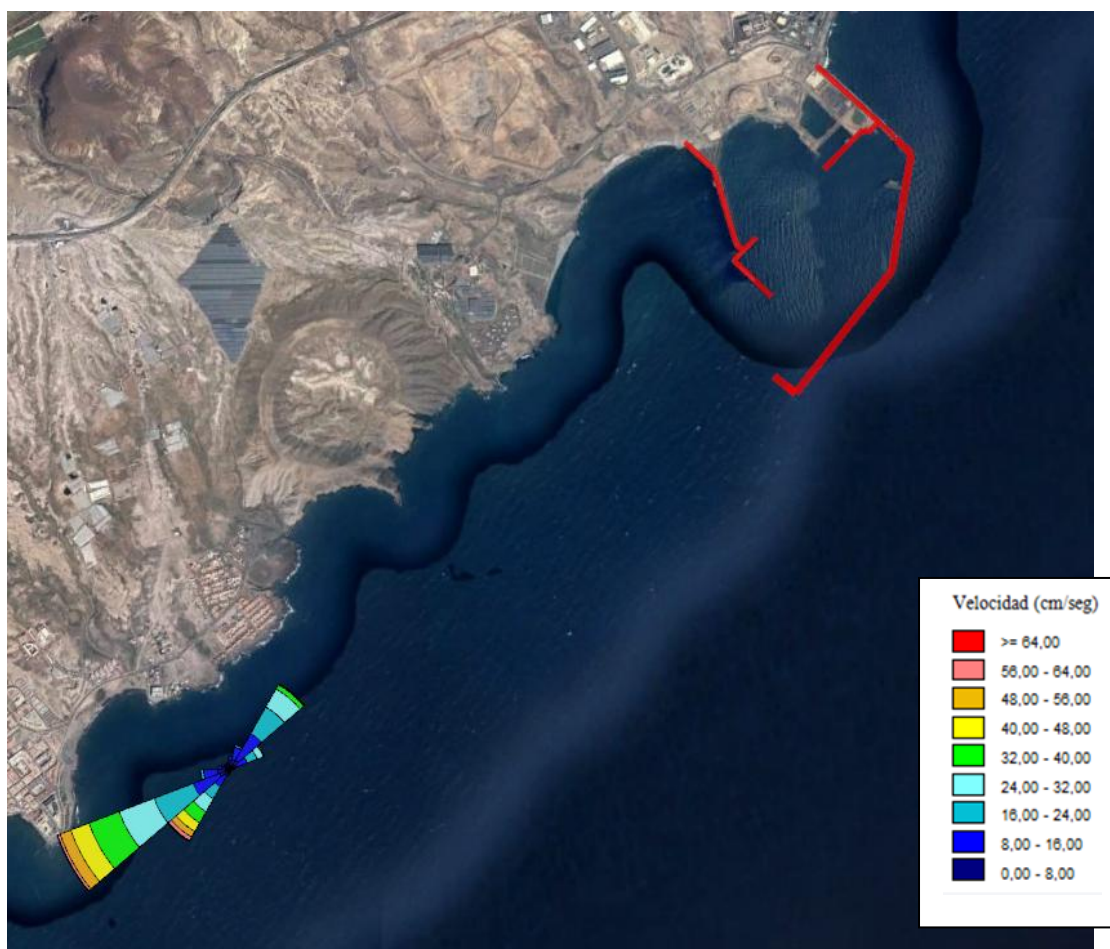
**Rosa de dirección e intensidad (respecto al N verdadero). Datos del primer periodo (13/09/17 - 31/01/18)**
