OAG_PVA-Gr.4/2021

**SEGUIMIENTO AMBIENTAL DEL
PUERTO DE GRANADILLA
EN FASE OPERATIVA**

INFORME ANUAL 2020

Octubre 2021

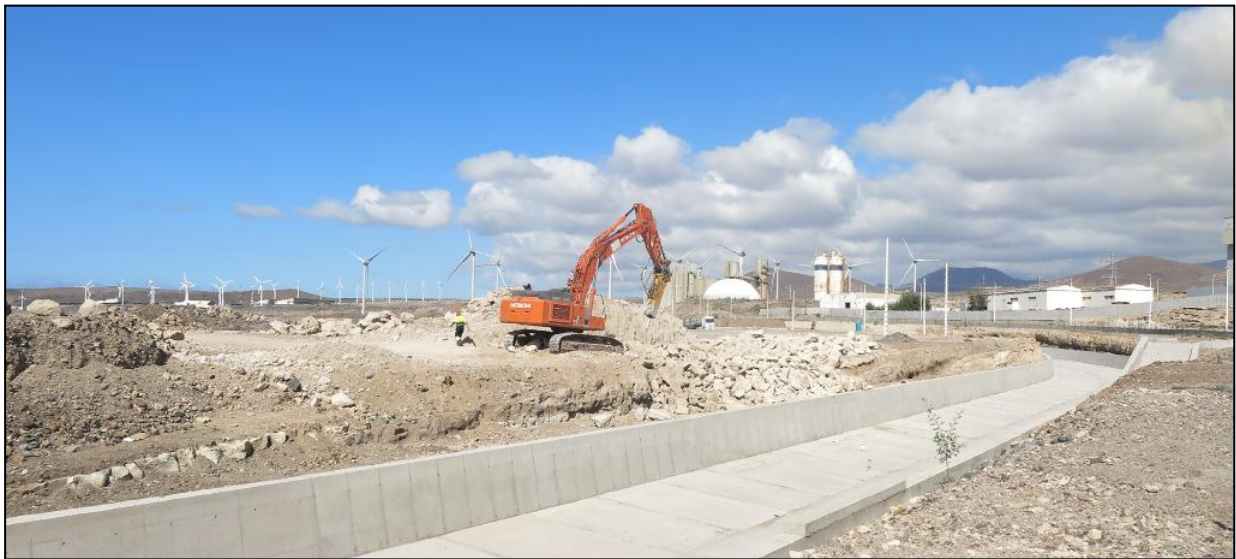
El proyecto “Canalización de pluviales”, mediante la cual se desvió el cauce del barranco Tagoro por todo el perímetro norte del puerto, hasta desembocar en la base de la obra de abrigo, finalizó y fue recepcionado en junio de 2020. Tiene una longitud total de 872 metros y 12 metros de ancho (Figura 2).

Figura 2. Parte de la canalización de pluviales perimetral (8 de mayo de 2020)

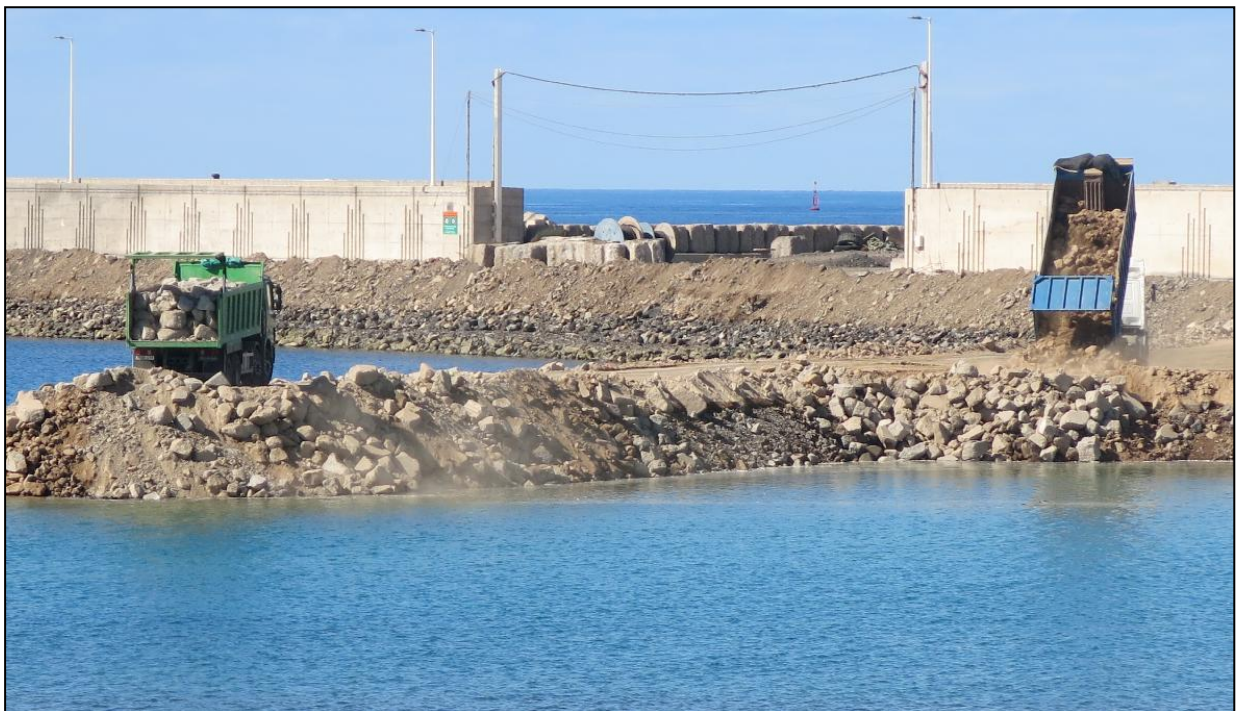
La explanada del tramo II del muelle de ribera se terminó en agosto de 2019. En abril de 2020 comenzaron los trabajos de los viarios básicos de Granadilla (Figura 4), estando también pendiente el muelle de ribera en los tramos III y IV, a la par que los rellenos de las explanadas que éstos dejarán tras sí.

Figura 4. Comienzo del relleno del viario básico del puerto. Al fondo, el cargadero del contradique

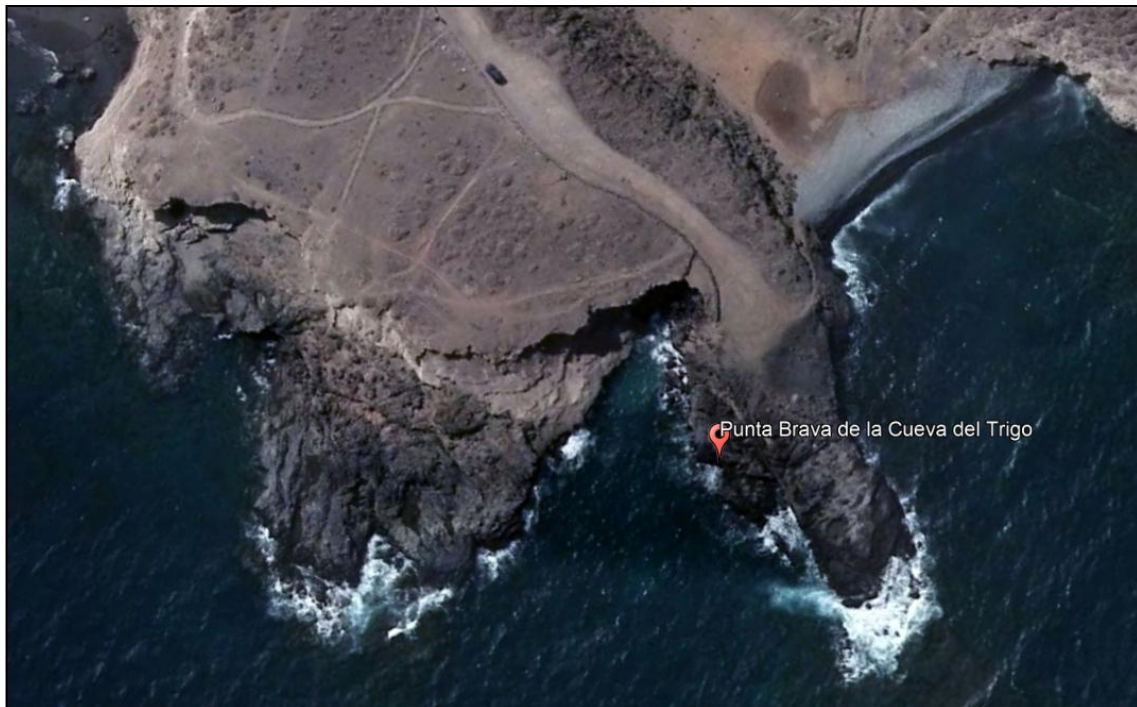
El punto elegido fue el denominado Punta Brava de la Cueva del Trigo, puesto que los puntos estudiados con anterioridad, referenciados en el informe de 2018, no eran compatibles con las Normas de Conservación del Monumento Natural de Montaña Pelada (Figura 6). En esta zona hay fondos rocosos que indican un transporte importante, coincidente con los modelos hidrodinámicos elaborados por el IH Cantabria. Según dicho modelado, se prevé que allí disminuya el transporte de fondo, pero aun así, al ser la capacidad de transporte muy superior a la disponibilidad de materiales efectivos, se considera más que suficiente para el arrastre de la arena vertida en dirección hacia la ZEC.

Figura 6. Punta Brava de la Cueva del Trigo

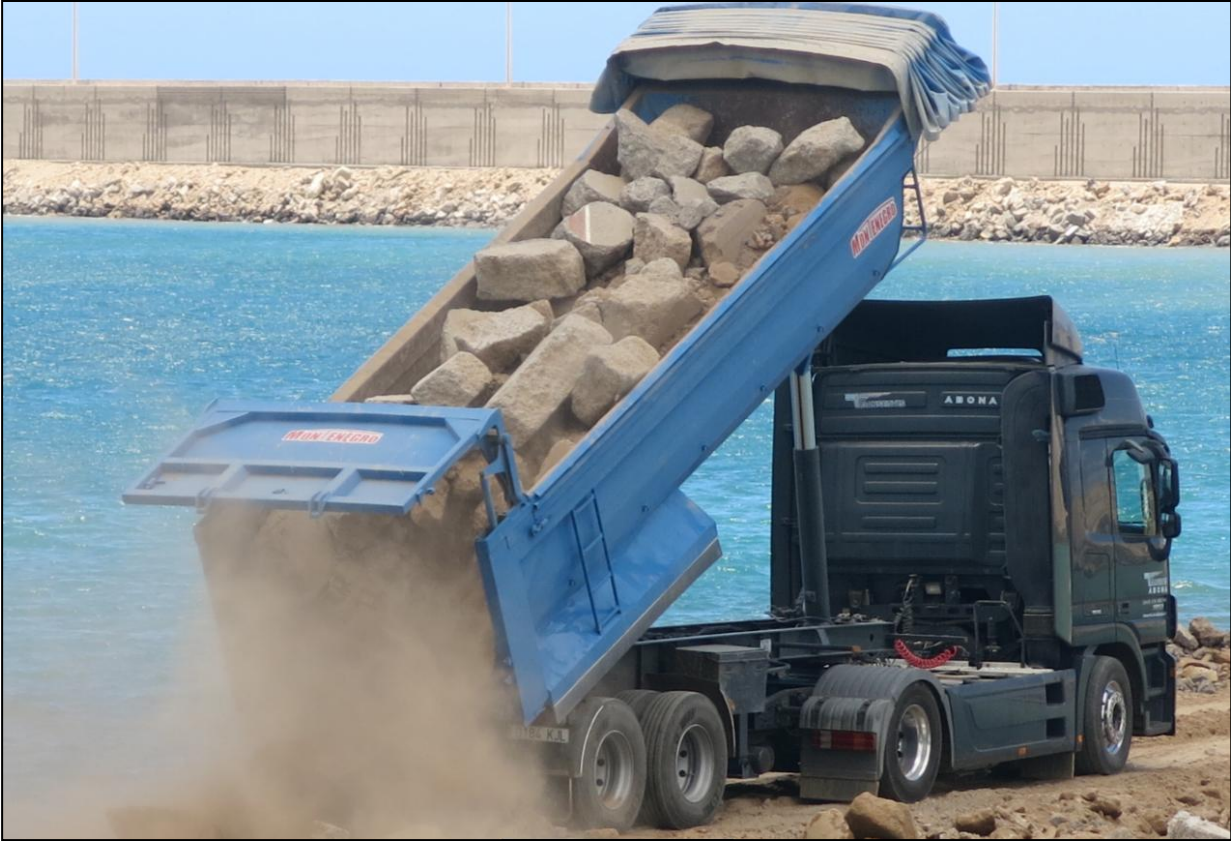
En junio de 2020 comienzan los vertidos de la ataguía del relleno de la explanada provisional de Granadilla (Figura 9 y Figura 10), desde el punto de préstamo de materiales de “Polígono 2” (Ver fichas de materiales).

Figura 9. Camión vertiendo el 3 de junio de 2020

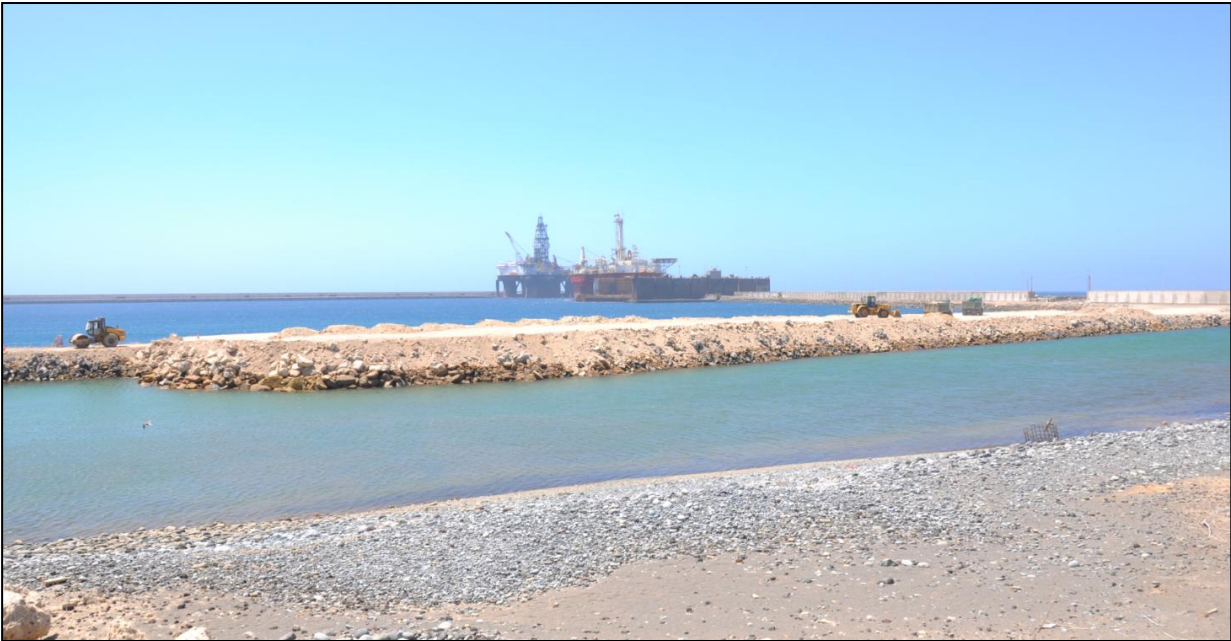
Figura 10. Relleno de la explanada provisional, paralela al futuro viario (julio de 2020)

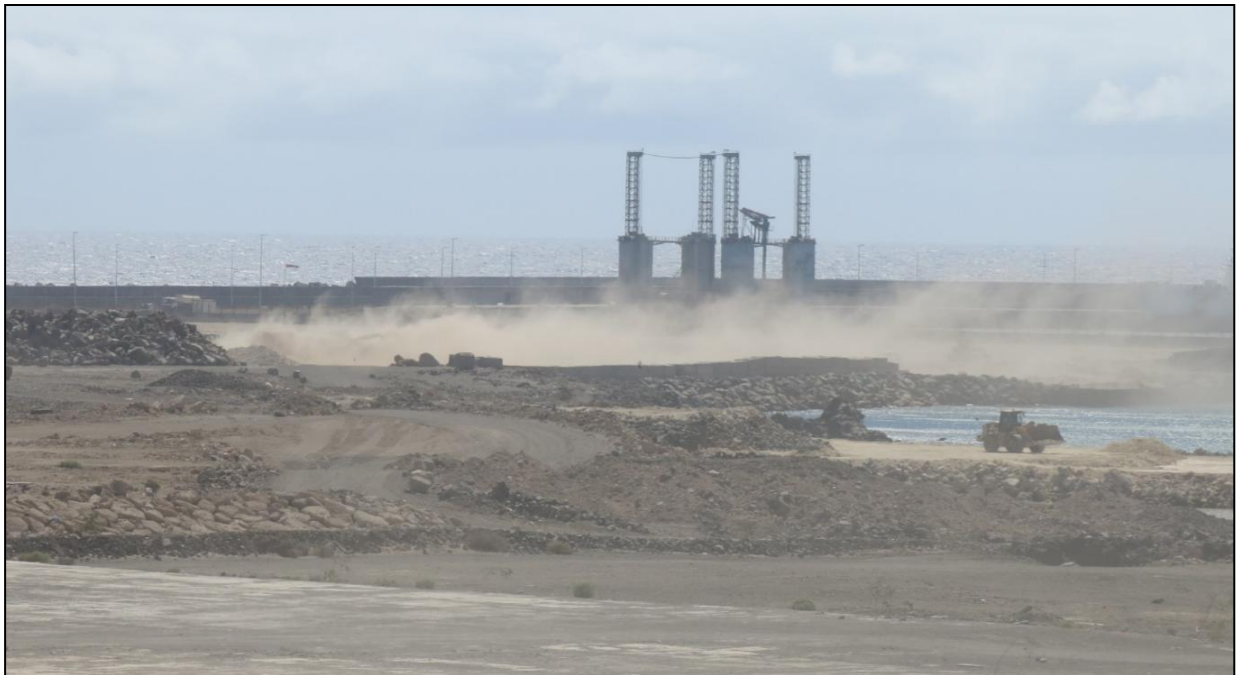
Para mitigar el nivel de polvo, las pistas siguen siendo regadas aunque, con el paso de los camiones durante estos años, se ha compactado el suelo en las pistas que se mantienen operativas. Los problemas más importantes de polvaredas tuvieron lugar en la zona de la explanada principal (**¡Error! No se encuentra el origen de la referencia.**) y en la zona de separación de áridos (**¡Error! No se encuentra el origen de la referencia.**). Este último caso, hizo que la llegada de áridos finos a la playa colindante fuera alta (**¡Error! No se encuentra el origen de la referencia.**). Desde el punto de vista del OAG las medidas de mitigación tardaron demasiado (**¡Error! No se encuentra el origen de la referencia.**).

Figura 11. Polvaredas de considerables dimensiones durante los trabajos de relleno de la explanada principal del puerto (agosto de 2020)

Para mitigar el polvo en suspensión generado por las obras, el PVA plantea el riego de las superficies por las cuales se desplaza la maquinaria y en las zonas en las cuales se acopian los materiales. Asimismo, los camiones deberán circular con lona protectora para evitar la generación de polvo por rozamiento con el aire. En relación con el ruido, la obra deberá procurar que no exista maquinaria funcionando innecesariamente, ni que sus motores o silenciosos presenten defectos que provoquen más ruido del necesario. La verificación de estas medidas de mitigación se realiza con frecuencia quincenal, y su evaluación se expresa sintéticamente como B = bien, R = regular y M = mal.

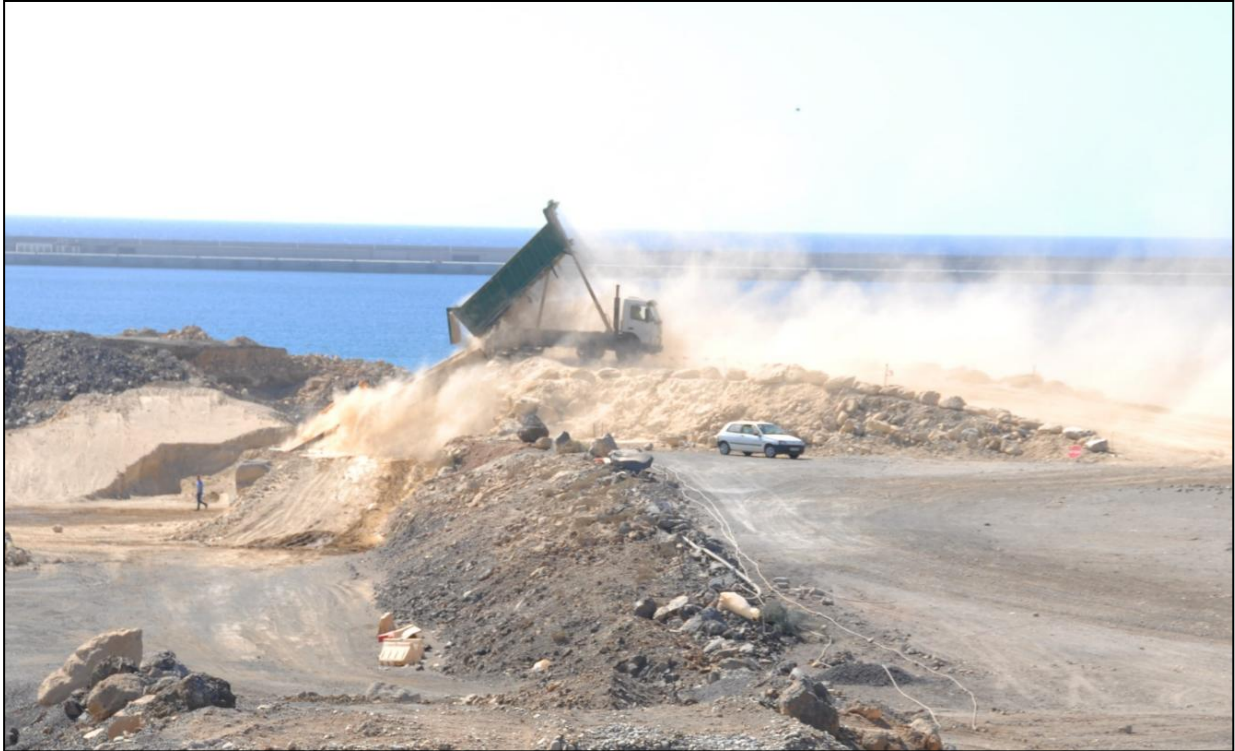
Figura 12. Polvaredas generadas durante la separación de los áridos (agosto de 2020)

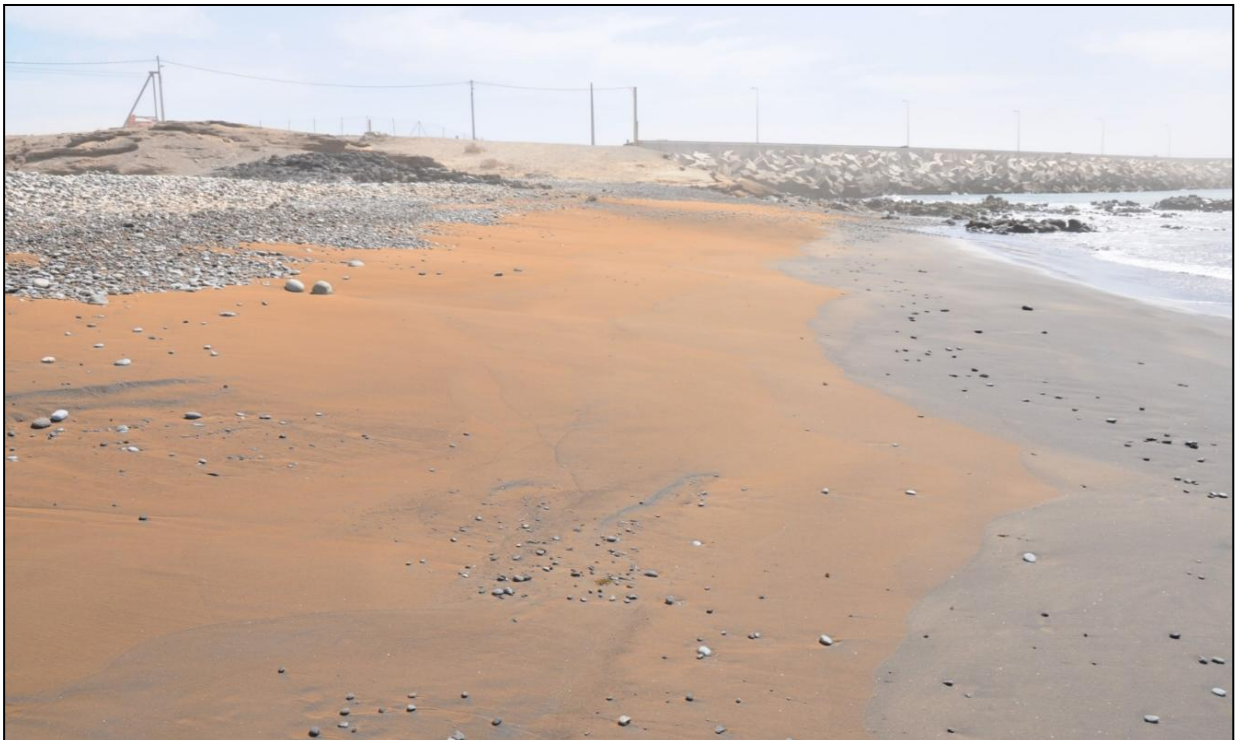
Figura 13 Playa colindante con polvo fino proveniente de la obra. Desde octubre de 2020 se puede considerar limpia de éste (septiembre de 2020)

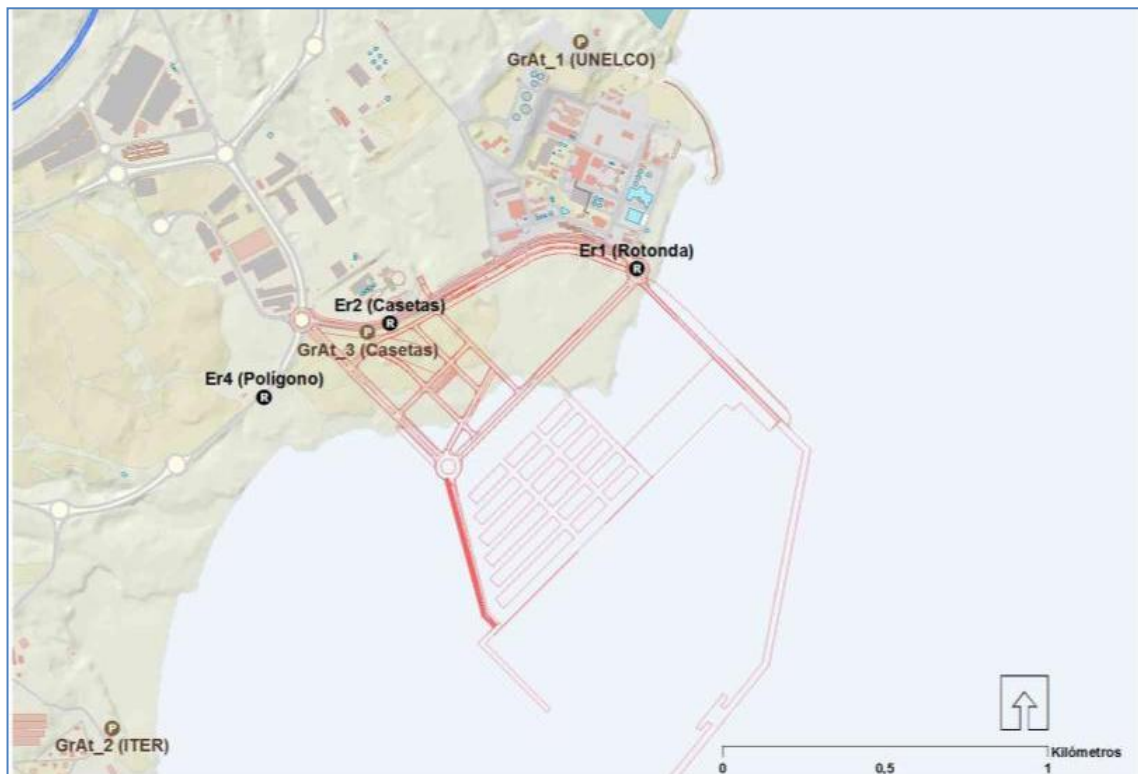
Figura 15. Estaciones de medición de partículas en suspensión (GrAT) y de ruido (Er)

Aunque el plan de vigilancia ambiental en fase operativa comenzó en 2017, se decidió mantener los muestreos con la misma periodicidad, quincenalmente. Aunque está acabada gran parte de la obra, pueden haber grandes movimientos de áridos y maquinaria, por lo que se mantiene la periodicidad quincenal, siempre que sea posible. Las estaciones de muestreo se representan en la Figura 15 .

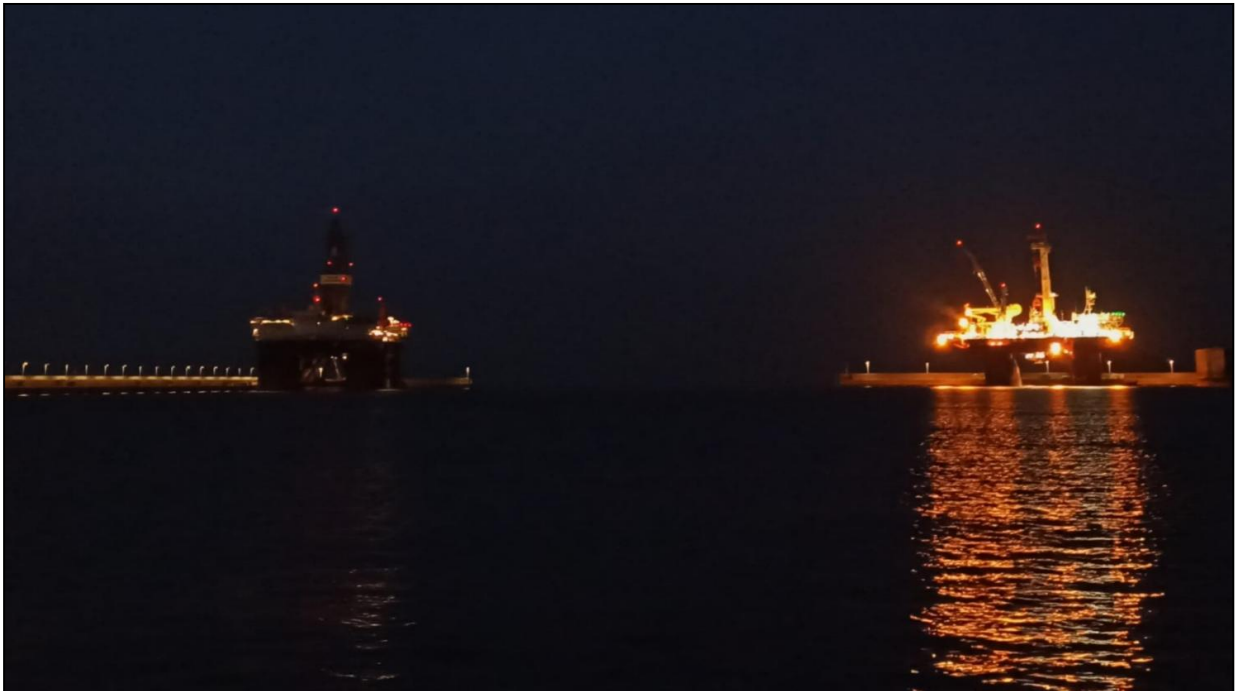
Las lámparas instaladas, de tipo *Clearway* vidrio plano, 4000 K y potencias de 50, 70 y 90W, se integran en la plataforma *City Touch*, que permite su regulación lumínica punto a punto.

Figura 17. Ejemplo de mitigación lumínica correcta (izquierda) e incorrecta (derecha)

El OAG considera conveniente, y así lo recomienda, su apagado selectivo entre los meses de septiembre a diciembre para evitar el deslumbramiento de pardelas. Así mismo, se debería procurar que durante estos meses las luminarias de las embarcaciones atracadas sean las mínimas e imprescindibles. En la Figura 17 se muestran dos de las embarcaciones atracadas en el puerto. La estación petrolífera de la izquierda cumple con las indicaciones llevadas a cabo por la APSCTFE manteniendo únicamente encendidas las luces que, por seguridad, debe tener encendidas. La plataforma de la derecha, es el caso contrario; debiendo hacer caso a las indicaciones recibidas, más aún, cuando la foto fue tomada en noviembre, cuando los pollos de pardela regresan al mar.

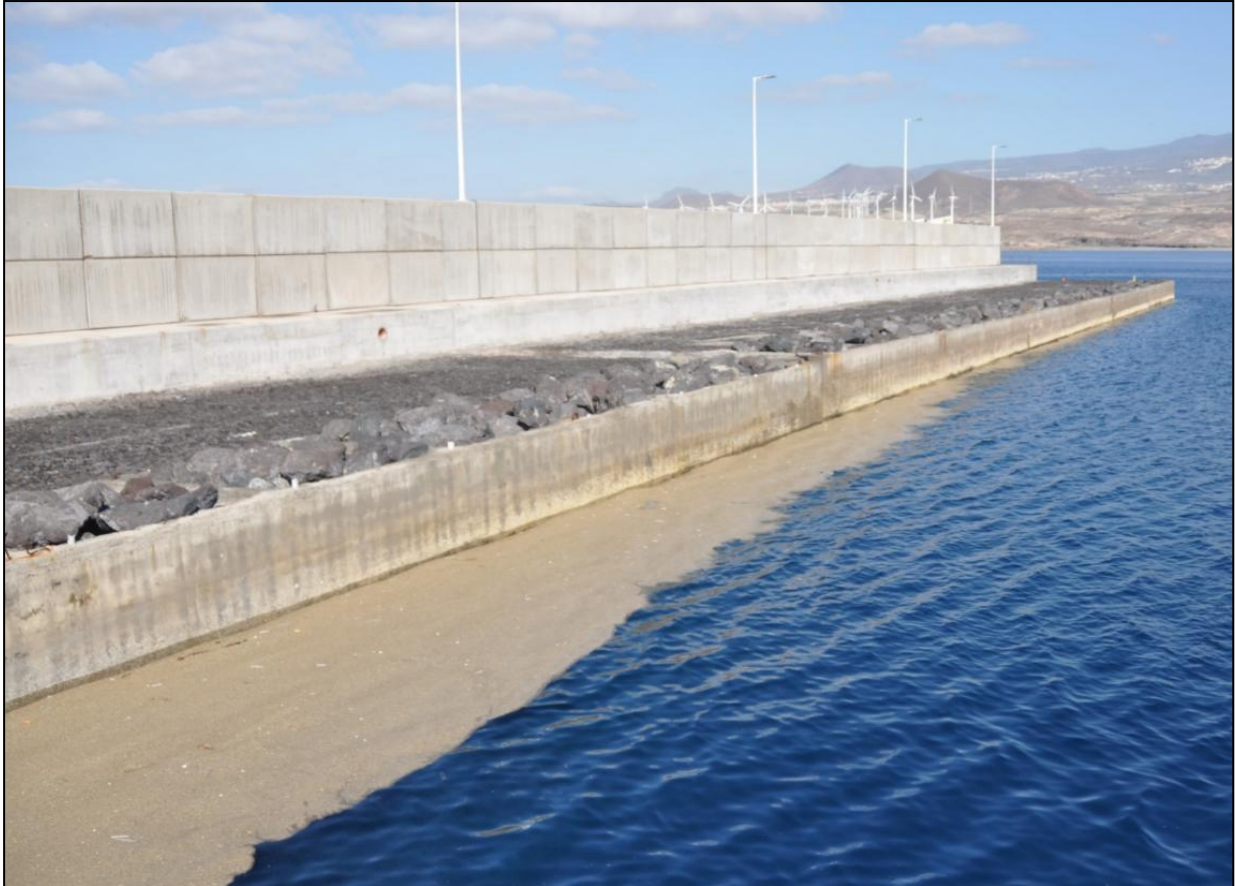
Durante la fase de realización de la ataguía del viario básico, se produjeron vertidos de material que tenían gran cantidad de pumitas, que flotan y pueden salir del puerto (Figura 18 y Figura 19). El OAG lo puso en conocimiento de la APSTFE, que rápidamente cambió el origen del material para la ataguía, procediendo, una vez cerrado el perímetro, al vertido del material pumítico dentro del recinto ya cerrado.

Figura 18. Acumulación en el contradique de pumitas (piedra pómez) tras los vertidos (con vientos del Noreste)

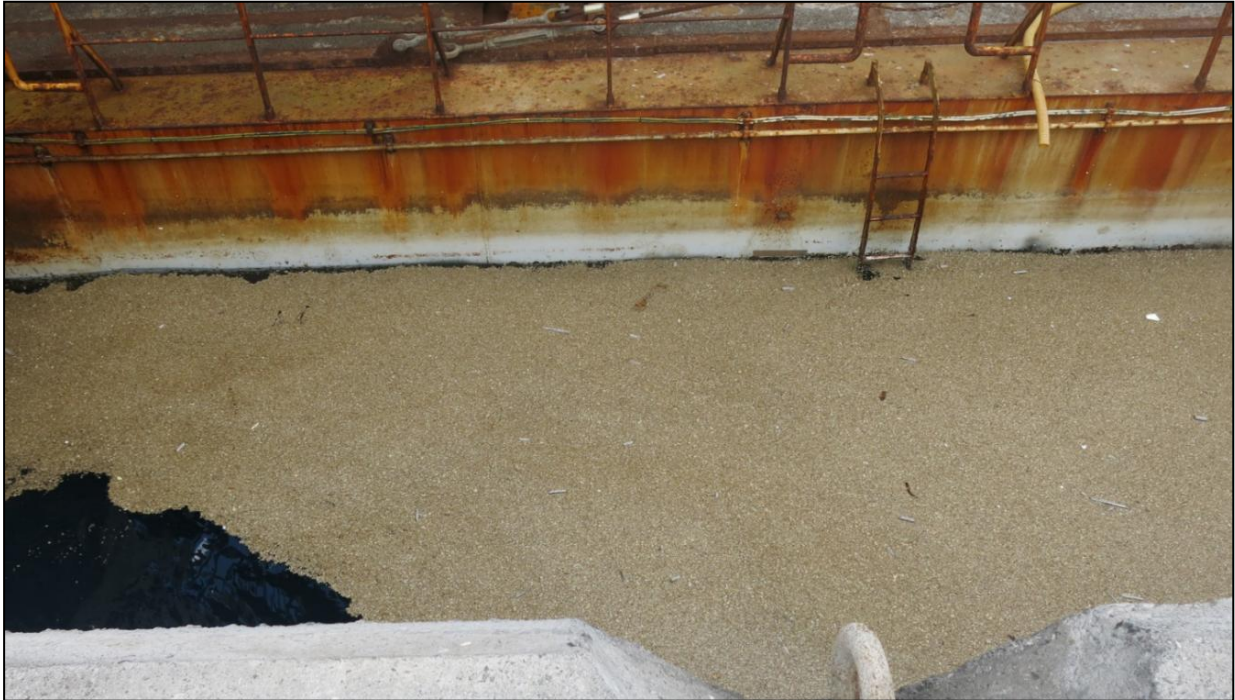
Figura 19. Acumulación en el pantalán de servicio de pumitas (piedra pómez) tras los vertidos (con vientos del Sureste)

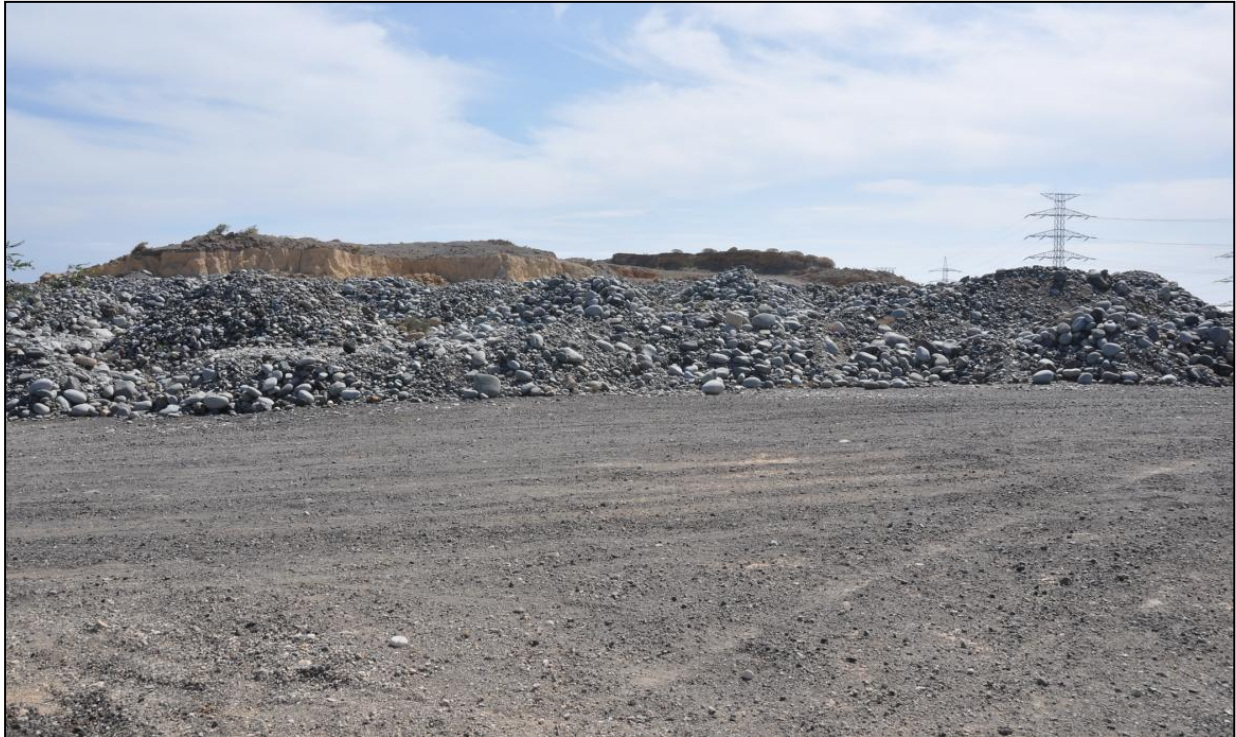
Los bolos y callaos acopiados se emplearán en labores de integración paisajística. Estos bolos y callaos deberán servir para poner en valor el recurso estético y geológico, bien empleándolo en restauración o mejora de playas homólogas, o en integración paisajística costera, evitando en todo caso su enterramiento o machaqueo. Se comprobará quincenalmente su ubicación (Figura 22) y volumen, y se verificará finalmente su destino y uso.

Figura 22. Acopio de callaos en su ubicación actual (Febrero de 2020)

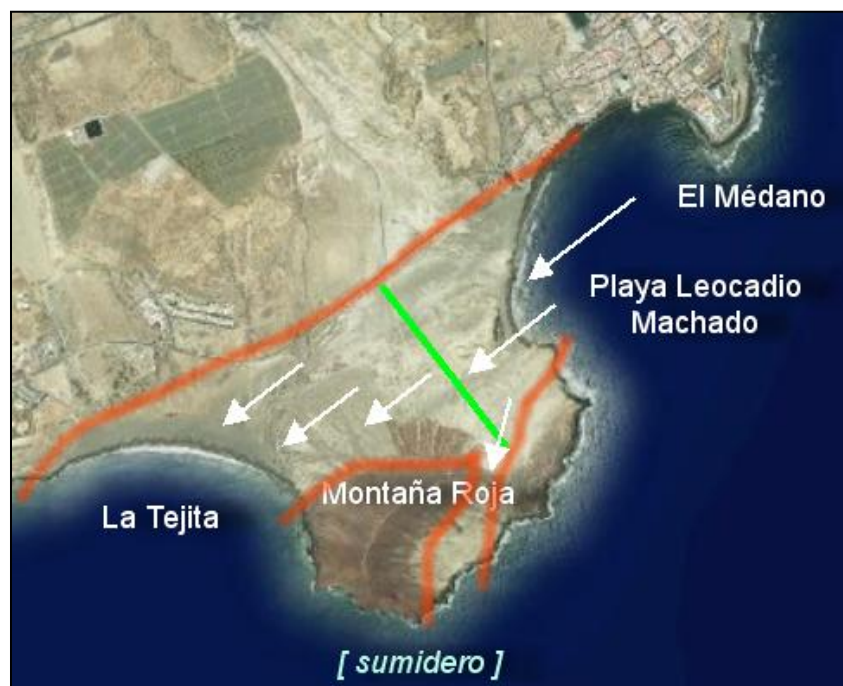
El Plan de Vigilancia Ambiental del puerto de Granadilla original (PVA, 2007) contempló la posibilidad de que la playa de La Tejita y el campo de dunas de la zona se vieran mermados por una disminución del flujo de arenas procedentes por vía eólica desde la playa del Médano, como consecuencia de las obras del nuevo puerto. Las campañas de seguimiento del campo de dunas realizadas en fase previa (2005-2008) concluyeron que dicho campo está detenido debido a la vegetación y obstáculos existentes así como al efecto pantalla de las edificaciones de El Médano, considerando exigua la cantidad de arena transportable. El transporte real estimado rondaba entre 1.250 y 4.000 m³ anuales, muy inferior al transporte potencial calculado (4.000 - 21.500 m³ año). Ver Figura 23.

Figura 23. Franja de transporte eólico de arenas desde la bahía de El Médano

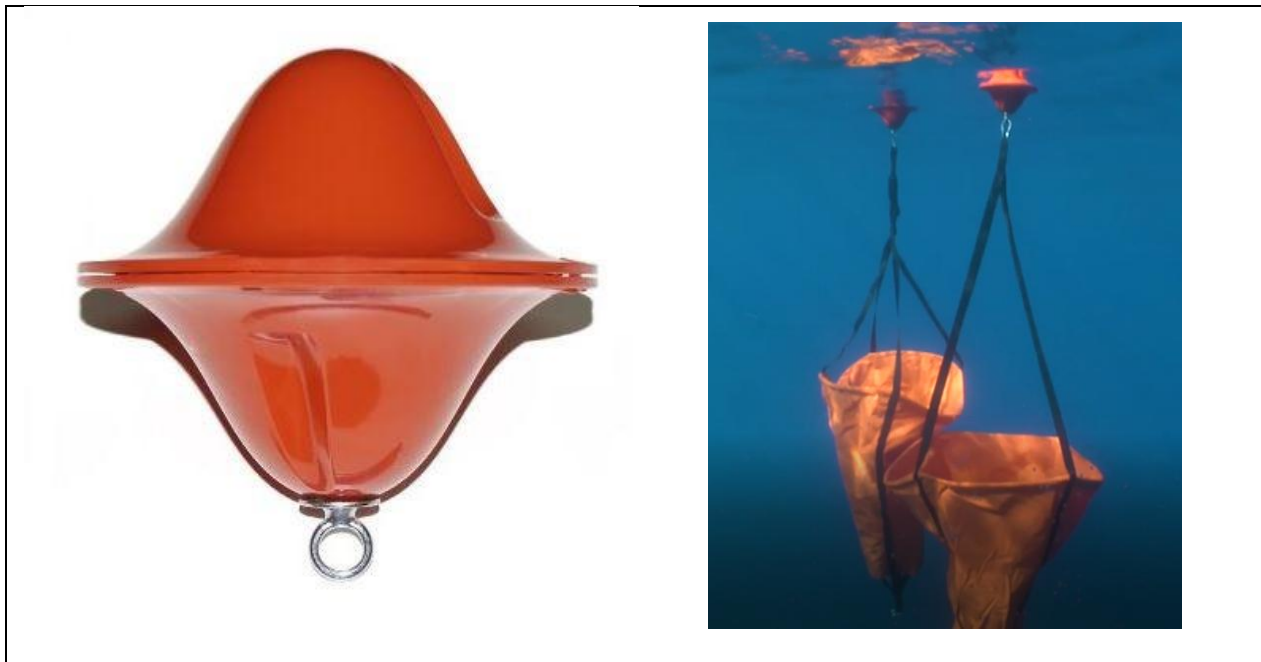
Las boyas de deriva costera usadas son fabricadas por Albatros Marine Technologies. Se trata de pequeñas boyas de color rojo y dimensiones de 16×14 cm. Con autonomía para unas 100 horas, la boya –que lleva una bolsa-faldón colgada a modo de vela sumergida– es desplazada por la superficie del mar por acción de la corriente y envía, con la periodicidad que elija el usuario, posición y tiempo.

Figura 25.Aspecto de la boya de deriva

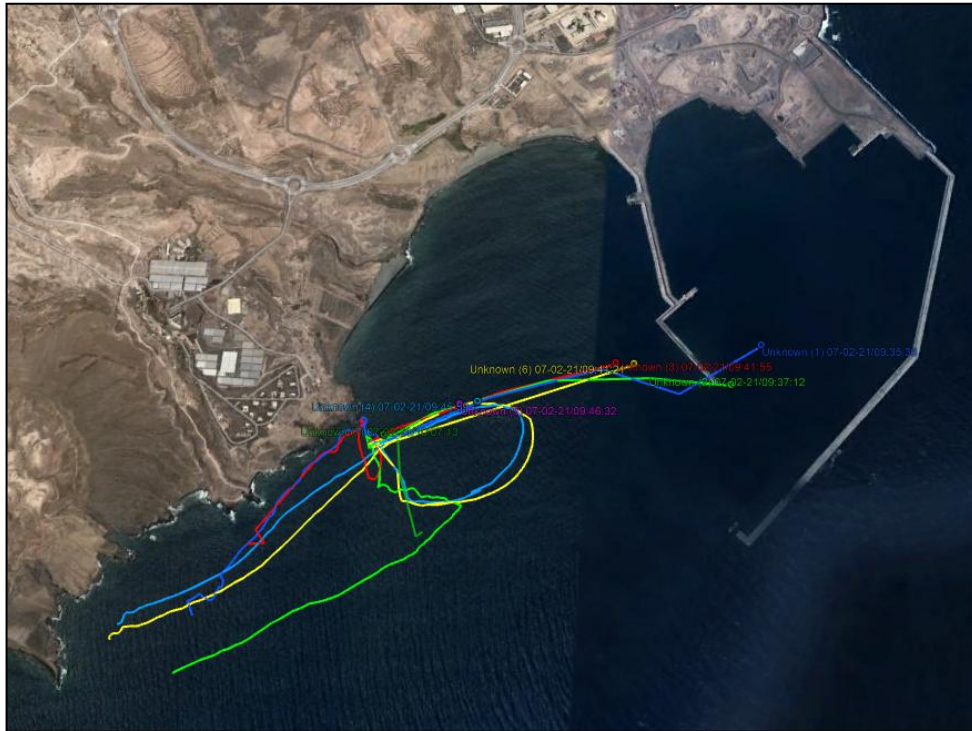
La suelta lineal desde Punta de Cueva del Trigo se realizó perpendicularmente a costa y aproximadamente una milla hacia mar adentro. Si se compara el esquema obtenido en la suelta de 2017 (Figura 26) y la suelta llevada a cabo en 2021 (Figura 27 y Figura 28), se observan comportamientos y trayectorias similares, vinculadas a las mareas. En marea llenante, la corriente discurre en dirección NE, paralela a costa; y en marea vaciante lo hace en dirección SO. Se observan mayores recorridos superficiales de las boyas en marea llenante, seguramente debido a que el coeficiente de marea existente el día de esta suelta fue bastante mayor que el día de la suelta con marea vaciante. El coeficiente de marea nos indican la amplitud de la marea prevista (diferencia de altura entre las consecutivas pleamares y bajamares).

Figura 28. Trayectorias seguidas por las distintas boyas (colores distintos) en la suelta lineal realizada en marea vaciante el 07/02/2021 desde Punta Cueva del Trigo hacia mar adentro

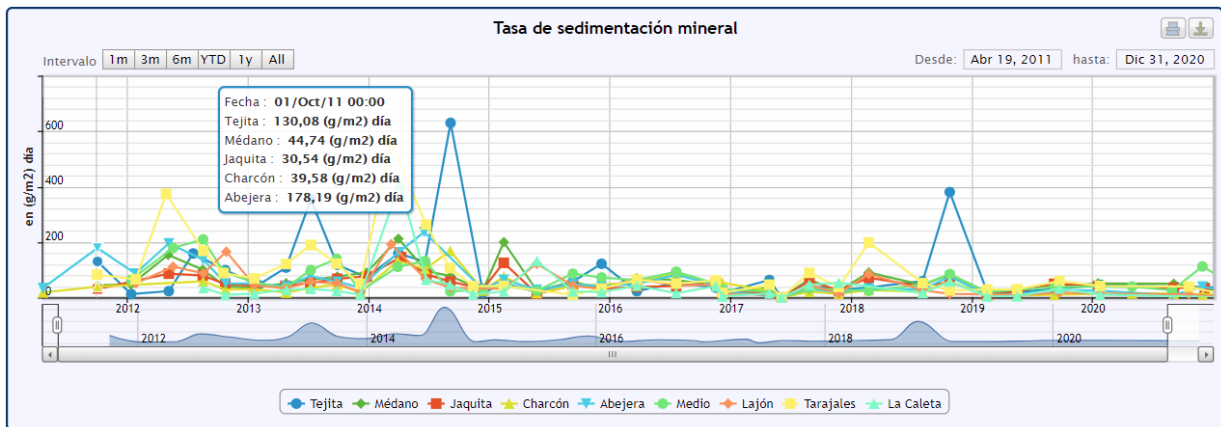
- El valor máximo del año se registró en la estación TGr19 Médano (46 gr/m²/día) y el menor en la TGr04 La Caleta (3 gr/m²/día). Este valor es el más bajo detectado en todo el histórico.

Figura 30. Evolución temporal de la tasa de sedimentación mineral en la costa de Granadilla (2011-2020)

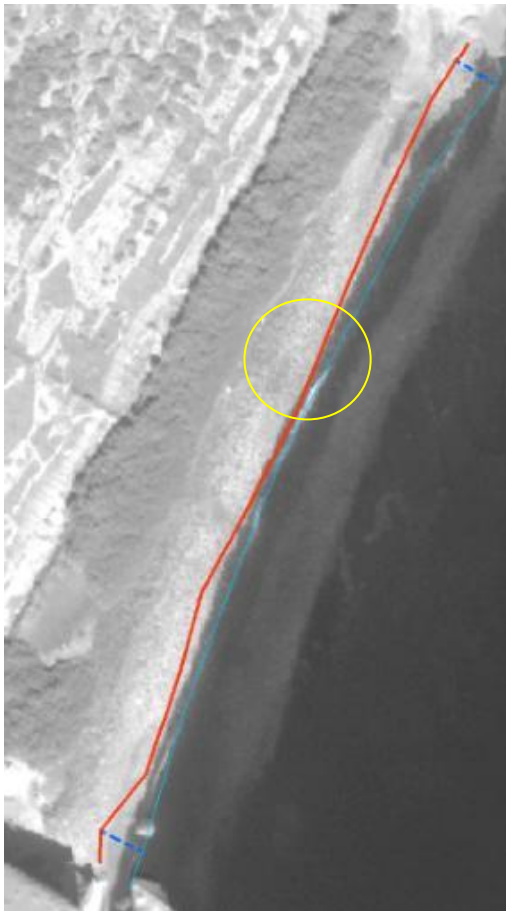
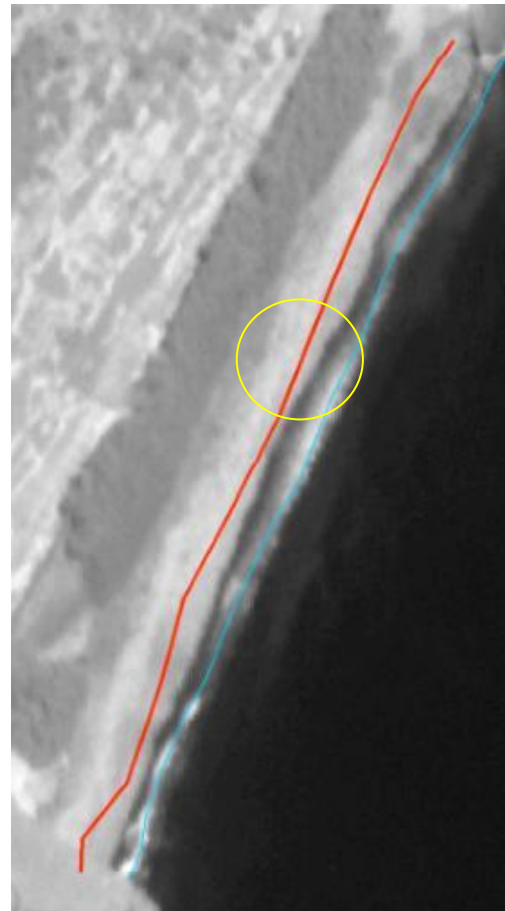
Figura 39

Tarajales tomadas con un desnivel de 0,9 m a marea baja (8-3-2014) y marea alta (15-3-2014) se aprecia un retroceso de las aguas en la playa de 17 m perpendiculares a su eje en la zona media (Figura 39 y Figura 40).

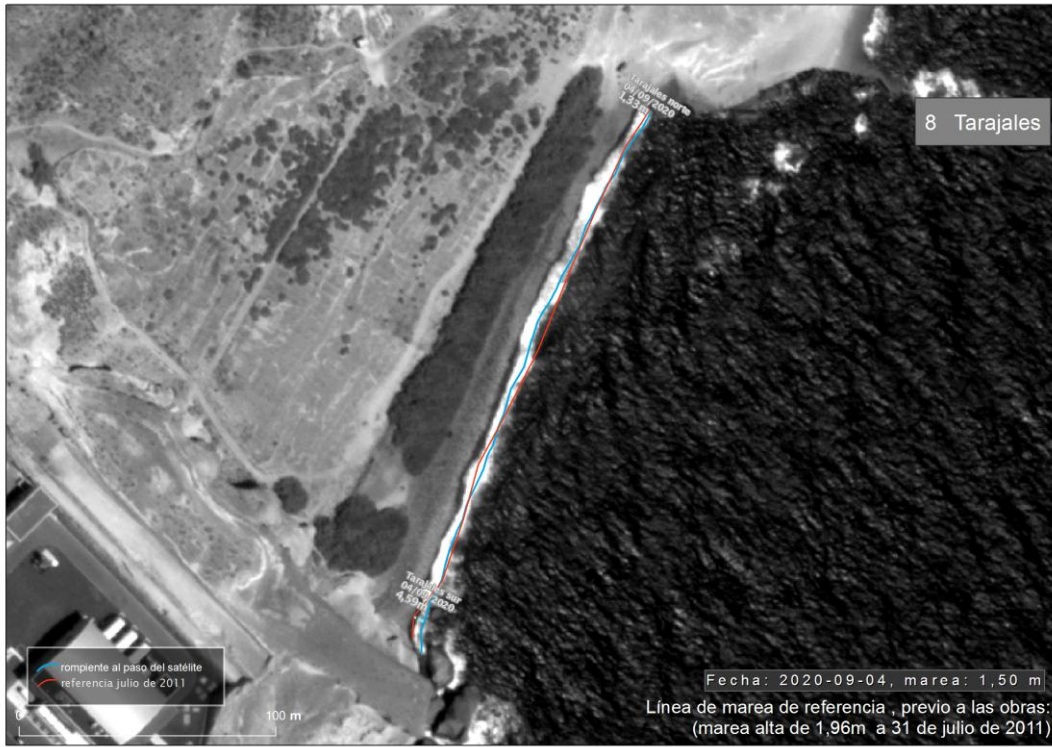
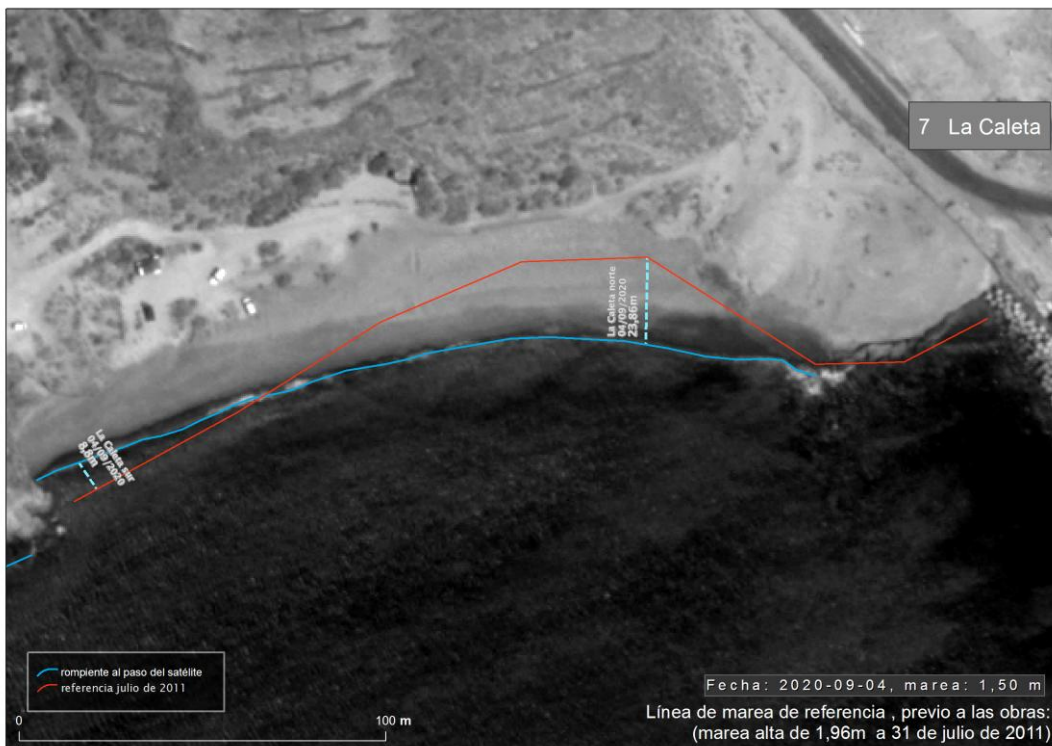
En las Figuras 41 y 42, Figuras 43 y 44, Figuras 45 y 46, Figuras 47 y 48 puede verse la medición realizada a partir de la imagen del 4 de septiembre de 2020, la mejor de las que pudieron obtenerse en el año con garantías y aprovechamiento suficientes.

Figuras 41 y 42: Playas de los Tarajales (arriba) y La Caleta (abajo) a 4 de septiembre de 2020

Las tres playas que han basculado con intensidad, se encuentran al suroeste y a continuación de las obras de abrigo, y son las que estaban previstas: La Caleta (Figuras 41 y 42: Playas de los Tarajales (arriba) y La Caleta (abajo) a 4 de septiembre de 2020), El Medio y Punta del Vidrio (Figuras 43).

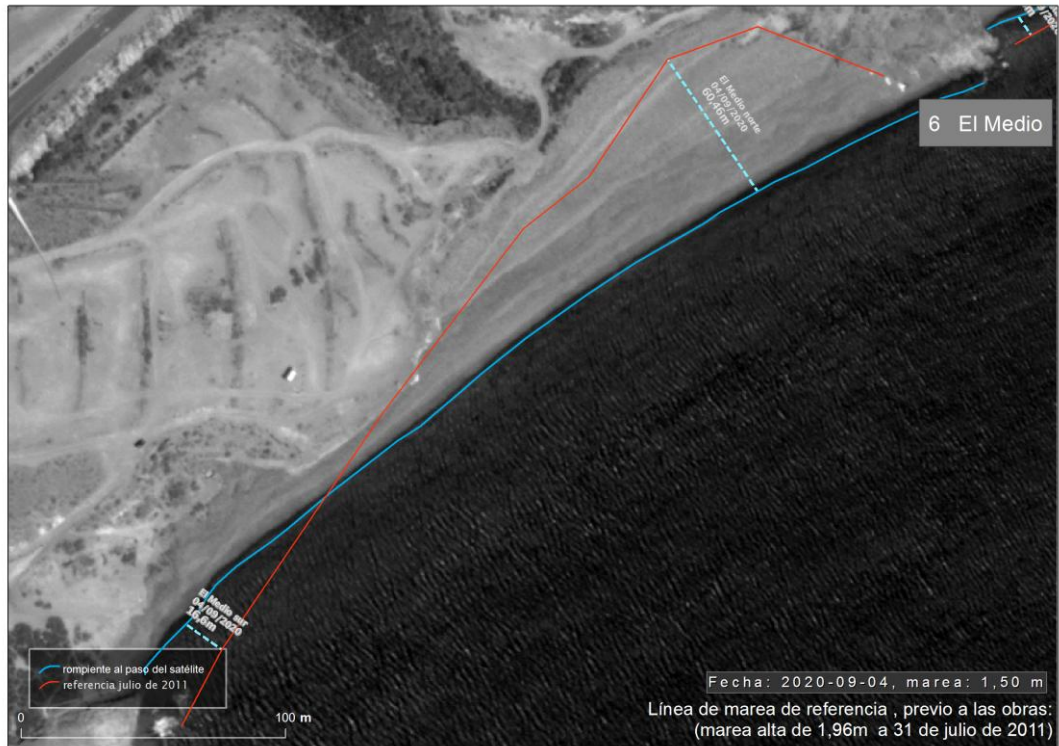
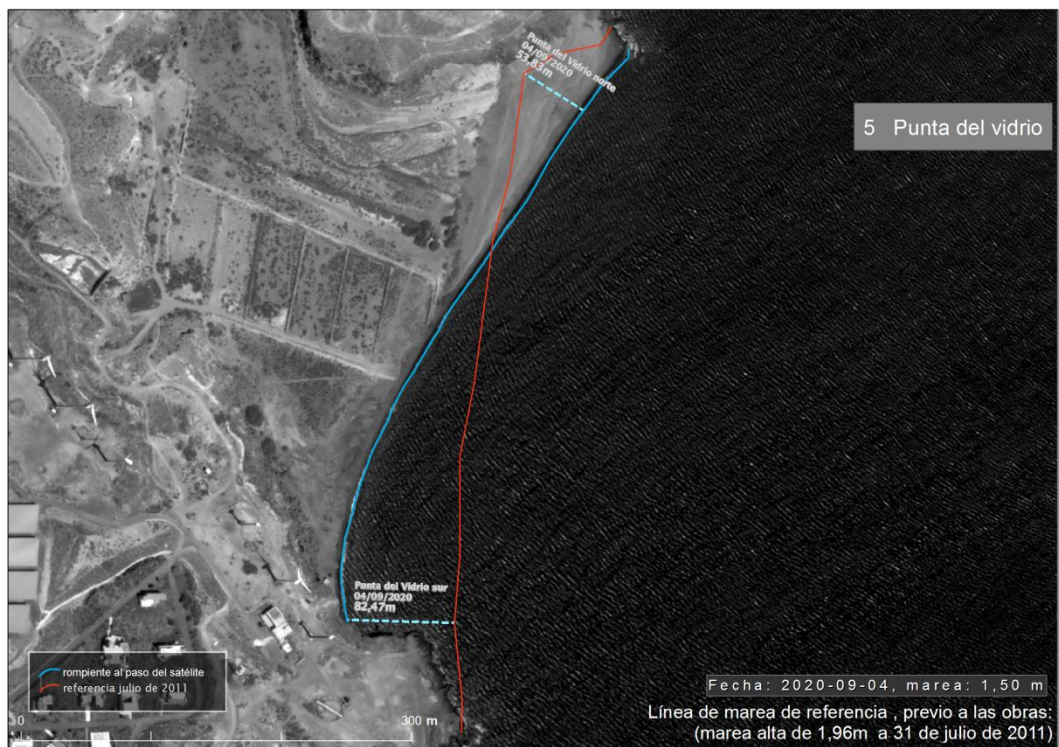
Figuras 43 y 44: Playas de El Medio (arriba) y Punta del Vidrio (abajo) a 4 de septiembre de 2020

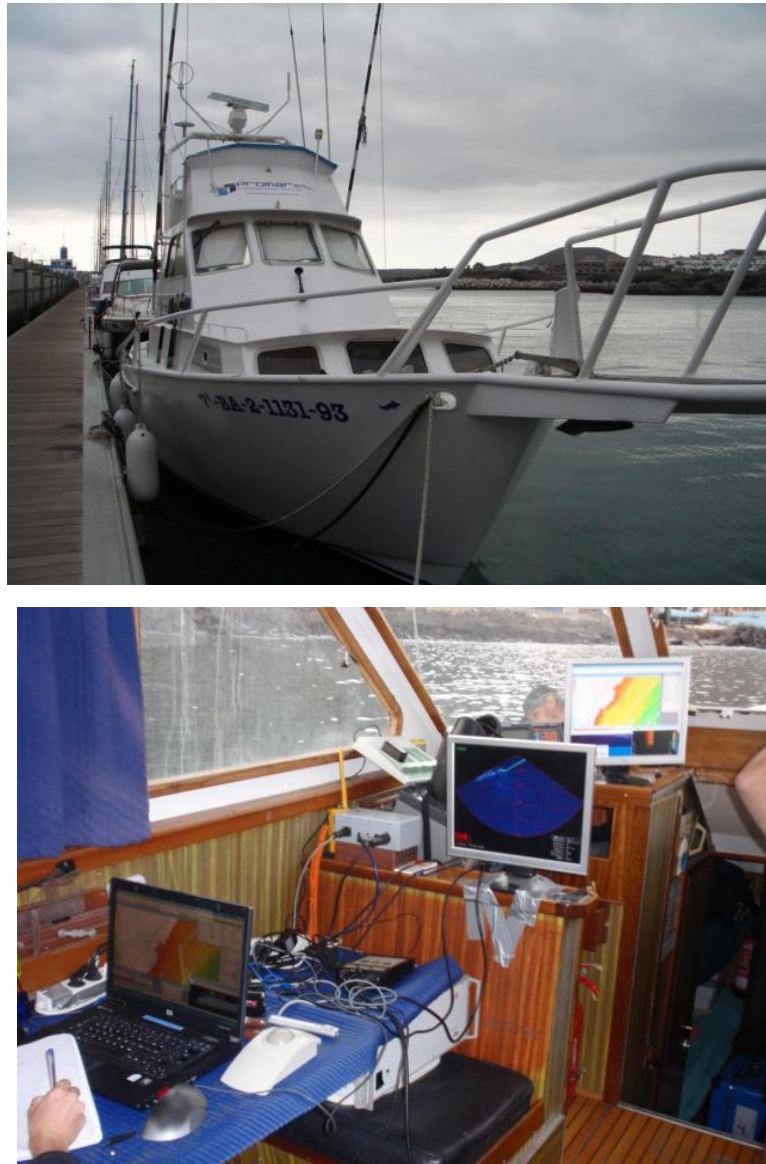
variaciones de posición de la estación de referencia³ se aplican a las mediciones obtenidas por el rover, corrigiéndolas (Figura 53 y Figura 54). Los datos de marea se corrigen con el proceso RTK Tide, que estima la altura respecto a la estación fija y la coteja con datos de un mareógrafo perfectamente georreferenciado, logrando precisiones centimétricas.

Figura 53. Buque oceanográfico "CALIMA" e instalación de equipos de navegación
