OAG_PVA-Gr.4/2021

**SEGUIMIENTO AMBIENTAL DEL
PUERTO DE GRANADILLA
EN FASE OPERATIVA**

INFORME ANUAL 2020

Octubre 2021

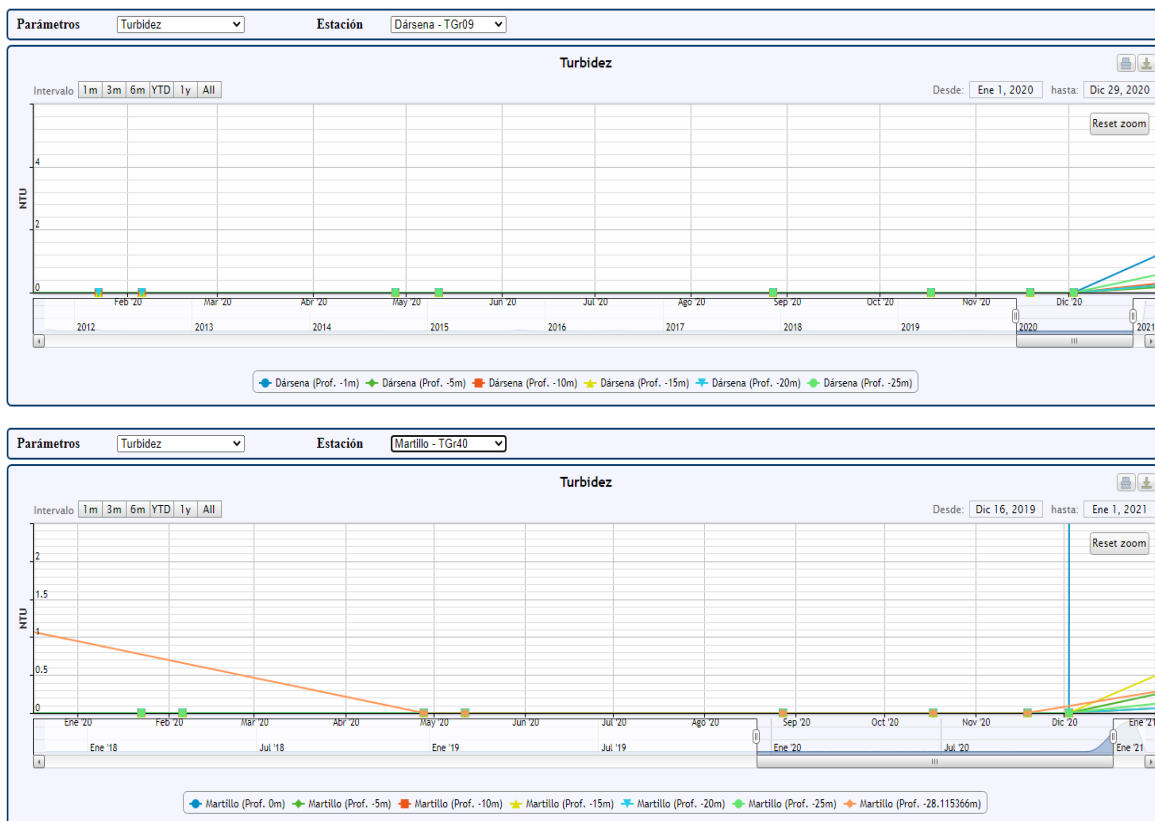
Figura 69. Turbidez (NTU) registrada en 2020 con sonda multiparamétrica en las estaciones ubicadas en el interior del puerto: Dársena (TGr09) y Martillo (TGr40)

Turbidez: El valor de referencia de turbidez para aguas limpias en Granadilla es de 0,8-1,9 NTU y que, al margen del aspecto estético, la calidad de agua se considera excelente si no aumenta más de 5 NTU, buena si no aumenta más de 10 NTU (estándares norteamericanos). Es por encima de valores de 50-100 NTU cuando cabría esperar efectos sobre la biota y solo en caso de prolongarse el fenómeno que la genera. Agua con 1,5-3,0 NTU se ve poco turbia, y entre 6,0 y 14,0 turbia, de color marrón a cierta distancia (Figura 69).

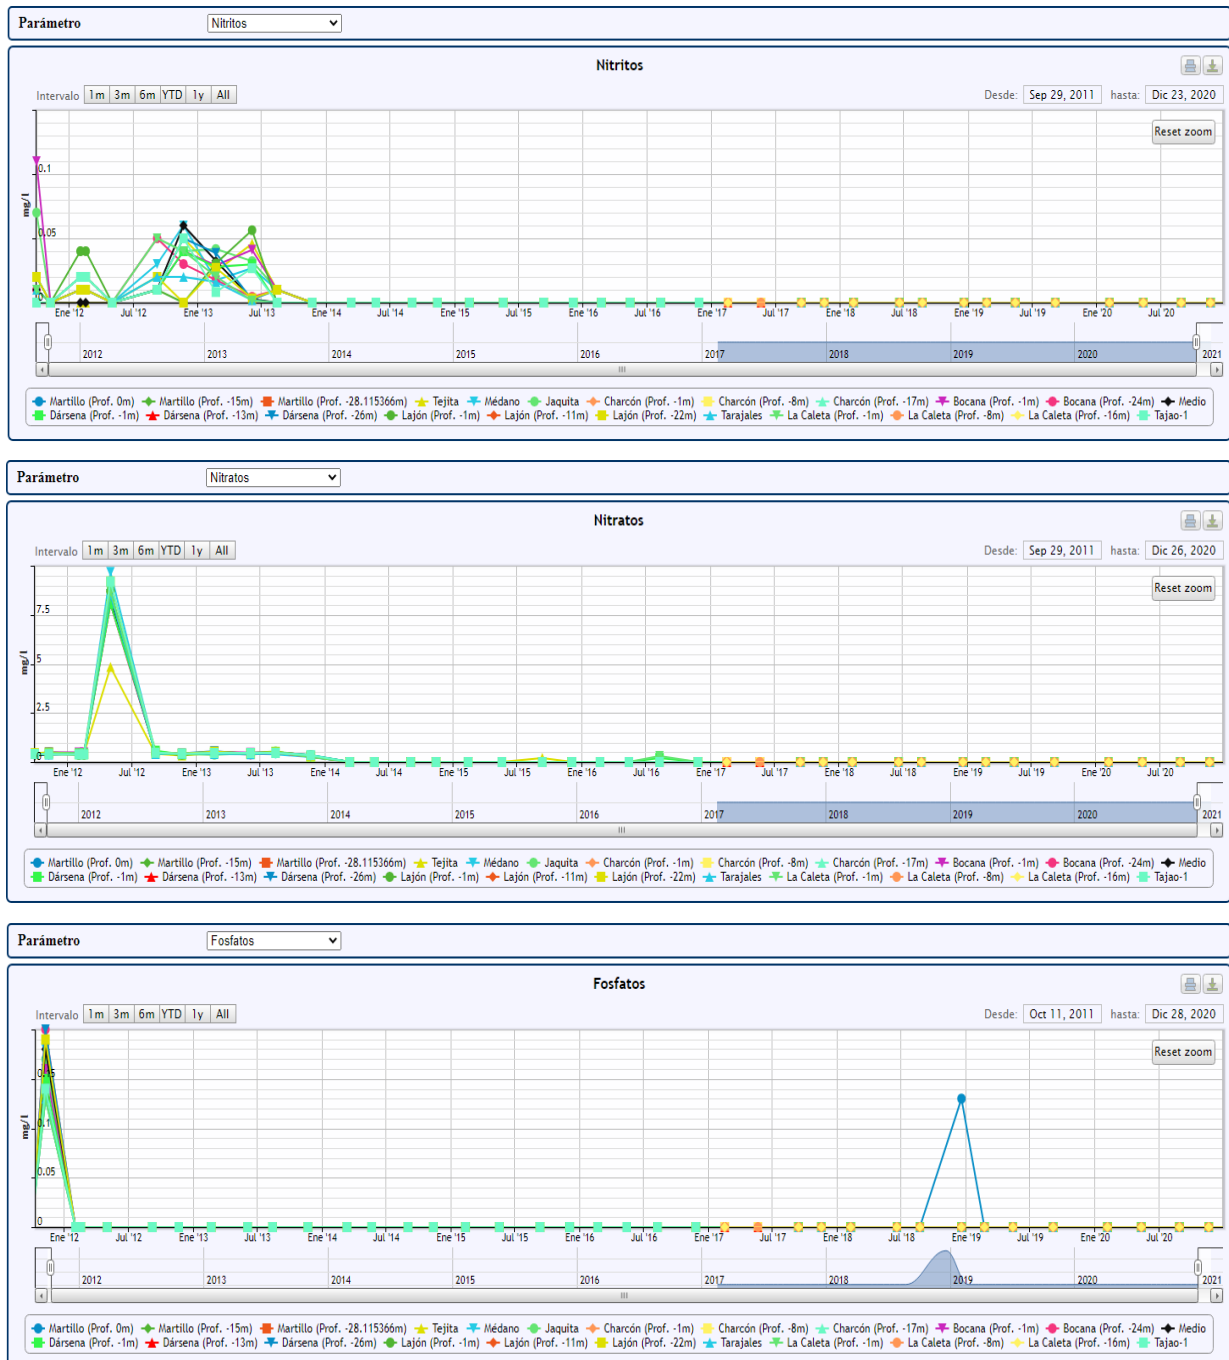
Nitritos, nitratos y fosfatos: Las concentraciones de estas sales quedan por debajo del nivel de detección (0,1 mg/l para nitritos y fosfatos y 0,2 para nitratos) en todas las estaciones y para todos los cuatrimestres. La persistente ausencia de fosfato en las analíticas podría explicarse por la rápida asimilación por parte del fitoplancton. Esta circunstancia también se produjo durante la fase de obras, cuando había aportes terrígenos, y lejos de suponer una contaminación, actúan como fertilizantes (Figura 73).

Figura 73. Concentraciones de nitritos, nitratos y fosfatos en las estaciones a lo largo de la costa de Granadilla y desde 2011 hasta 2020, inclusive

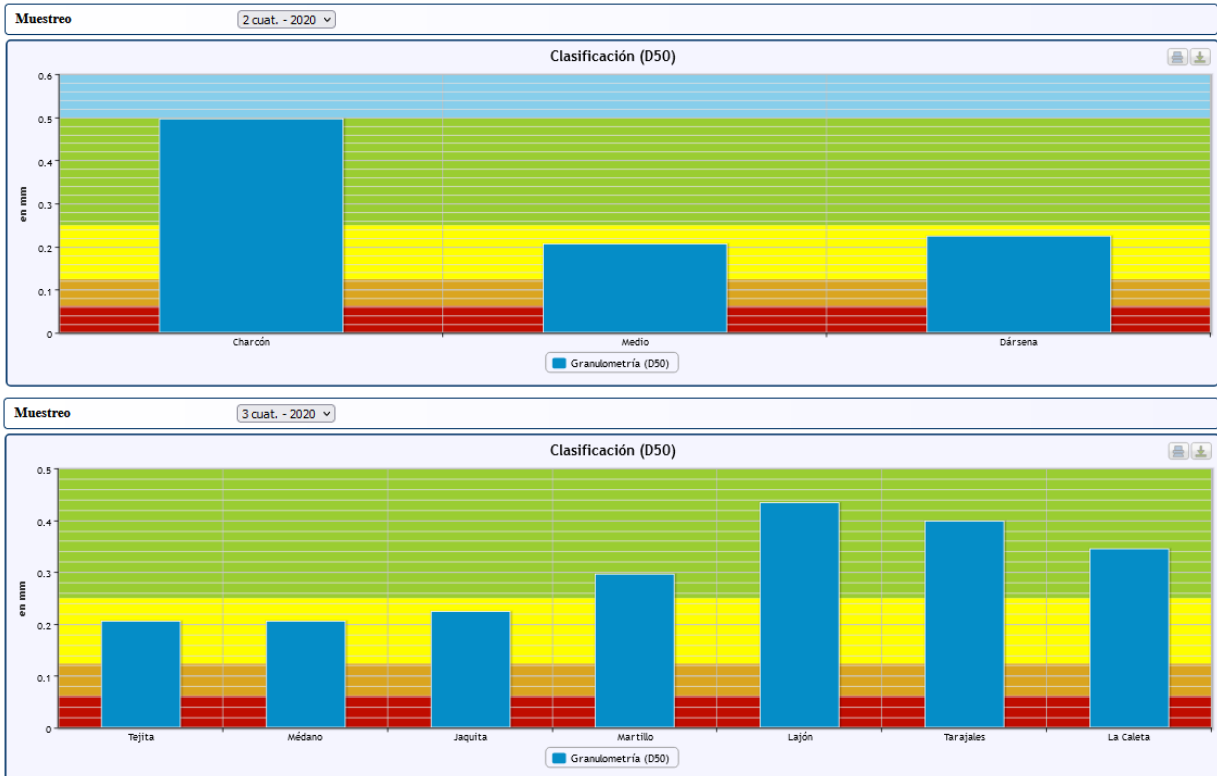
Figura 84. Clasificación D50 de los sedimentos muestreados en 2020

Las gráficas que anteceden muestran para 2011 (Figura 85) y 2020 (Figura 84), la clasificación de las estaciones de muestreo según la granulometría dominante. El valor D50 que hace referencia al diámetro de las partículas que correspondería al 50% en una gráfica de frecuencias acumuladas.

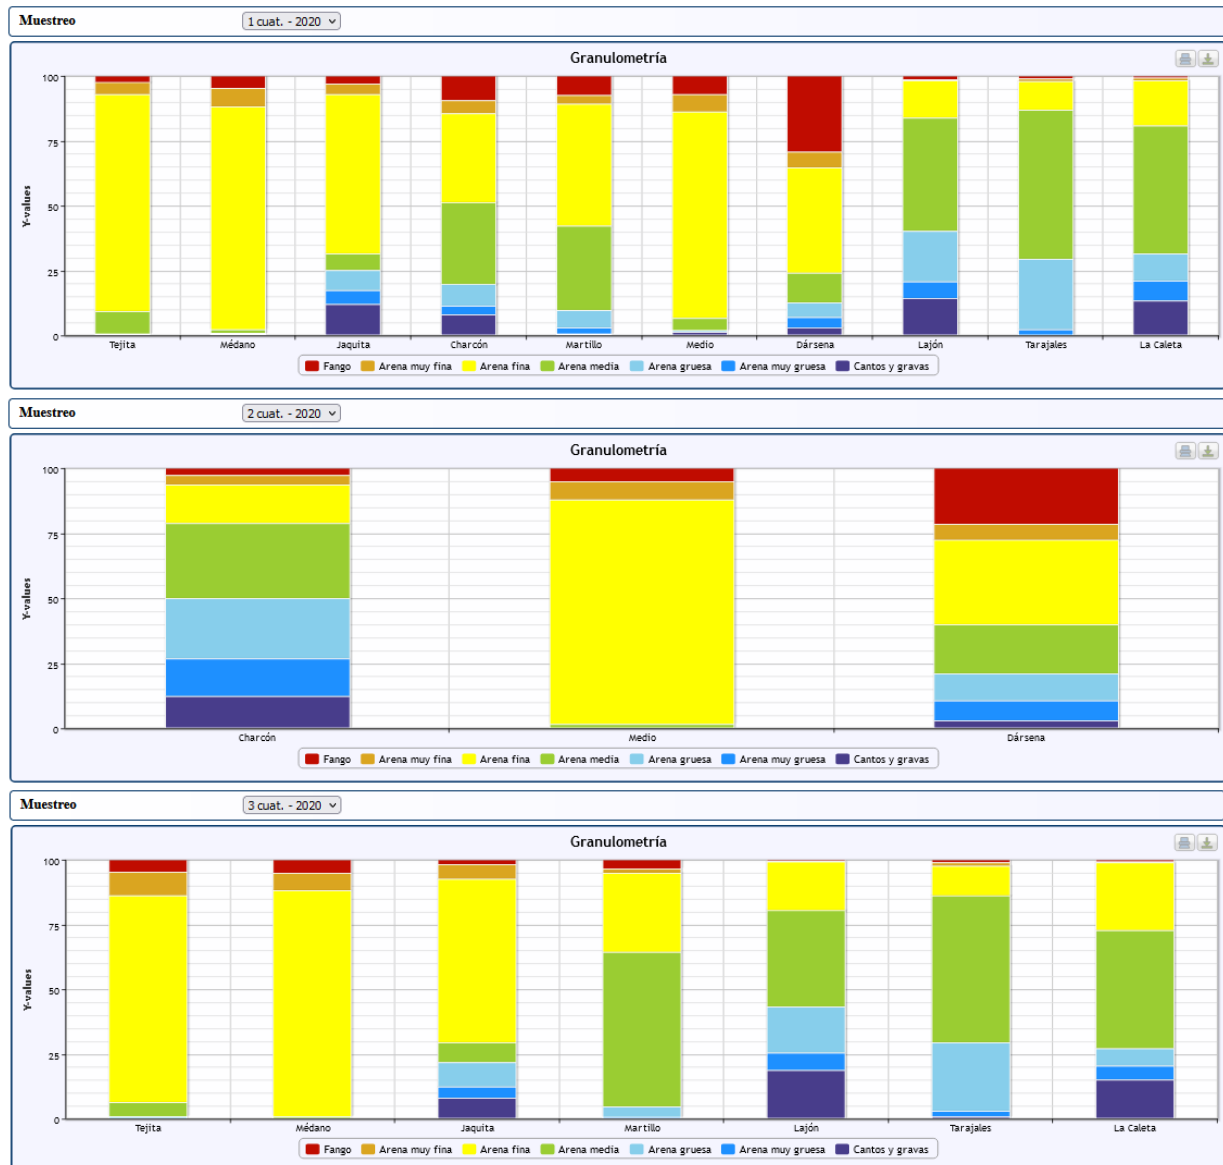
Figura 87. Composición granulométrica de 100 gr de sedimentos a lo largo de la costa de Granadilla de SW a NE en 2020: arriba 1^{er} muestreo realizado, medio 2^a muestreo y abajo el último

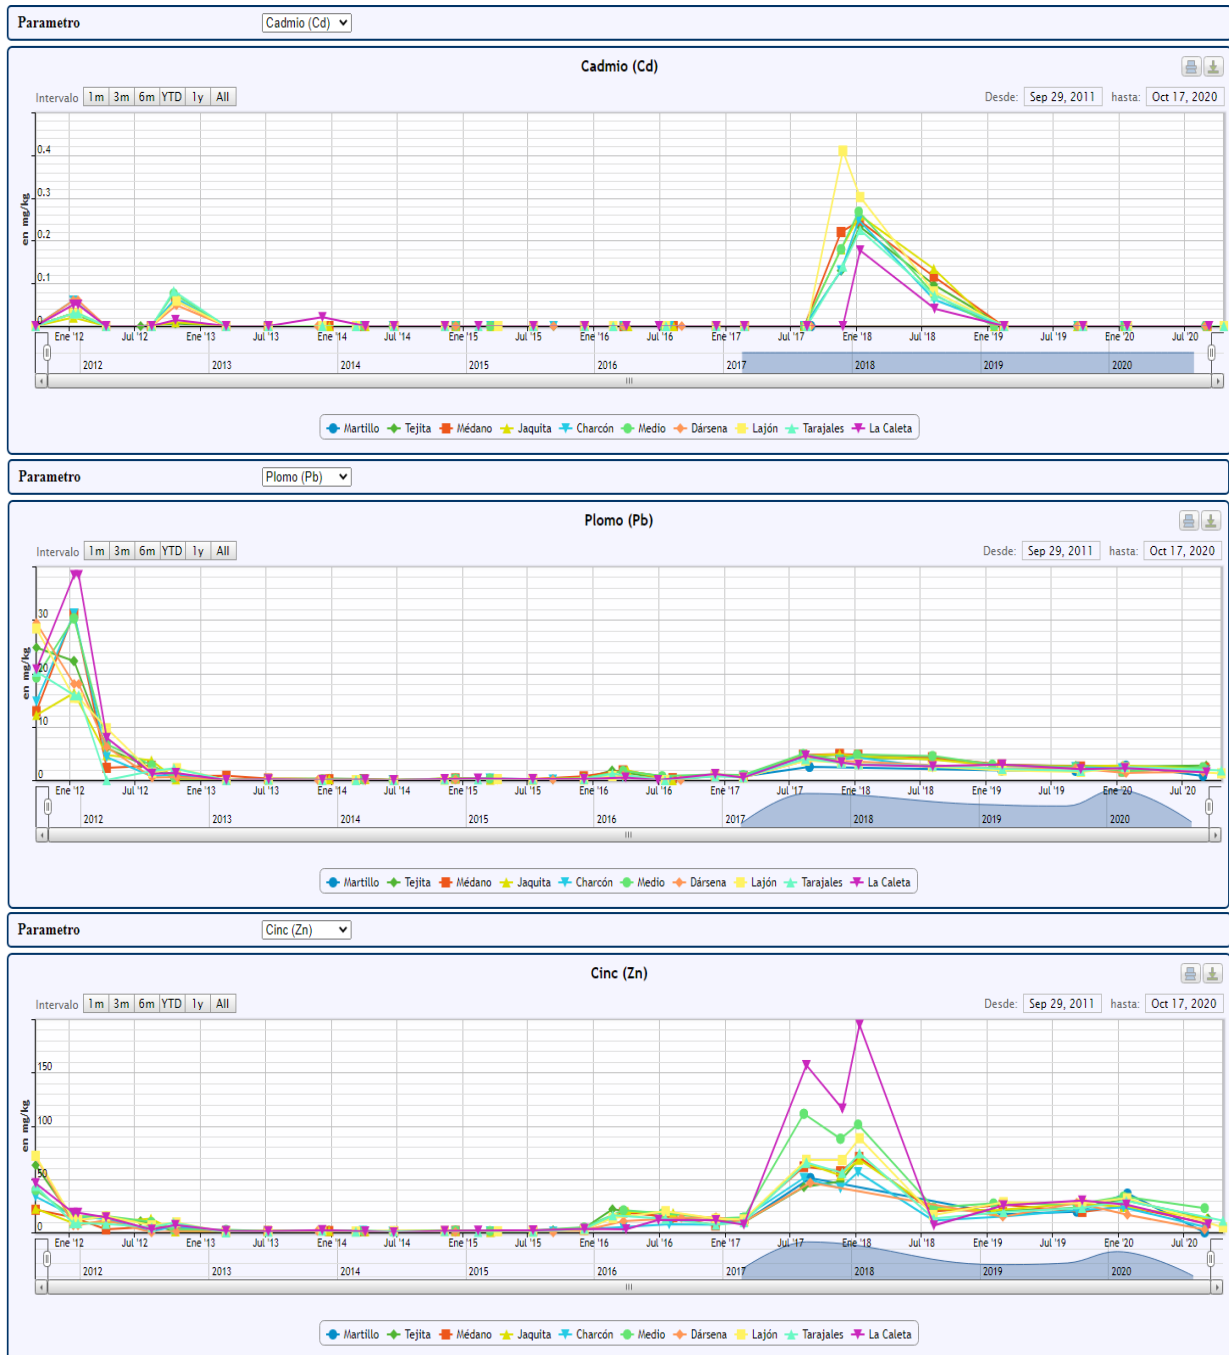
desde el 2017 (Figura 94, gráfico 2). En el 2019 se notó un descenso general en todos los metales pesados y en el 2020 se aprecia un ligero aumento respecto al 2019 en los metales Cu, Ni, Cr, As y V, sin llegar a valores tan altos como los obtenidos en 2018.

Figura 94. Concentración de cinc, cadmio y plomo en sedimentos de la costa de Granadilla

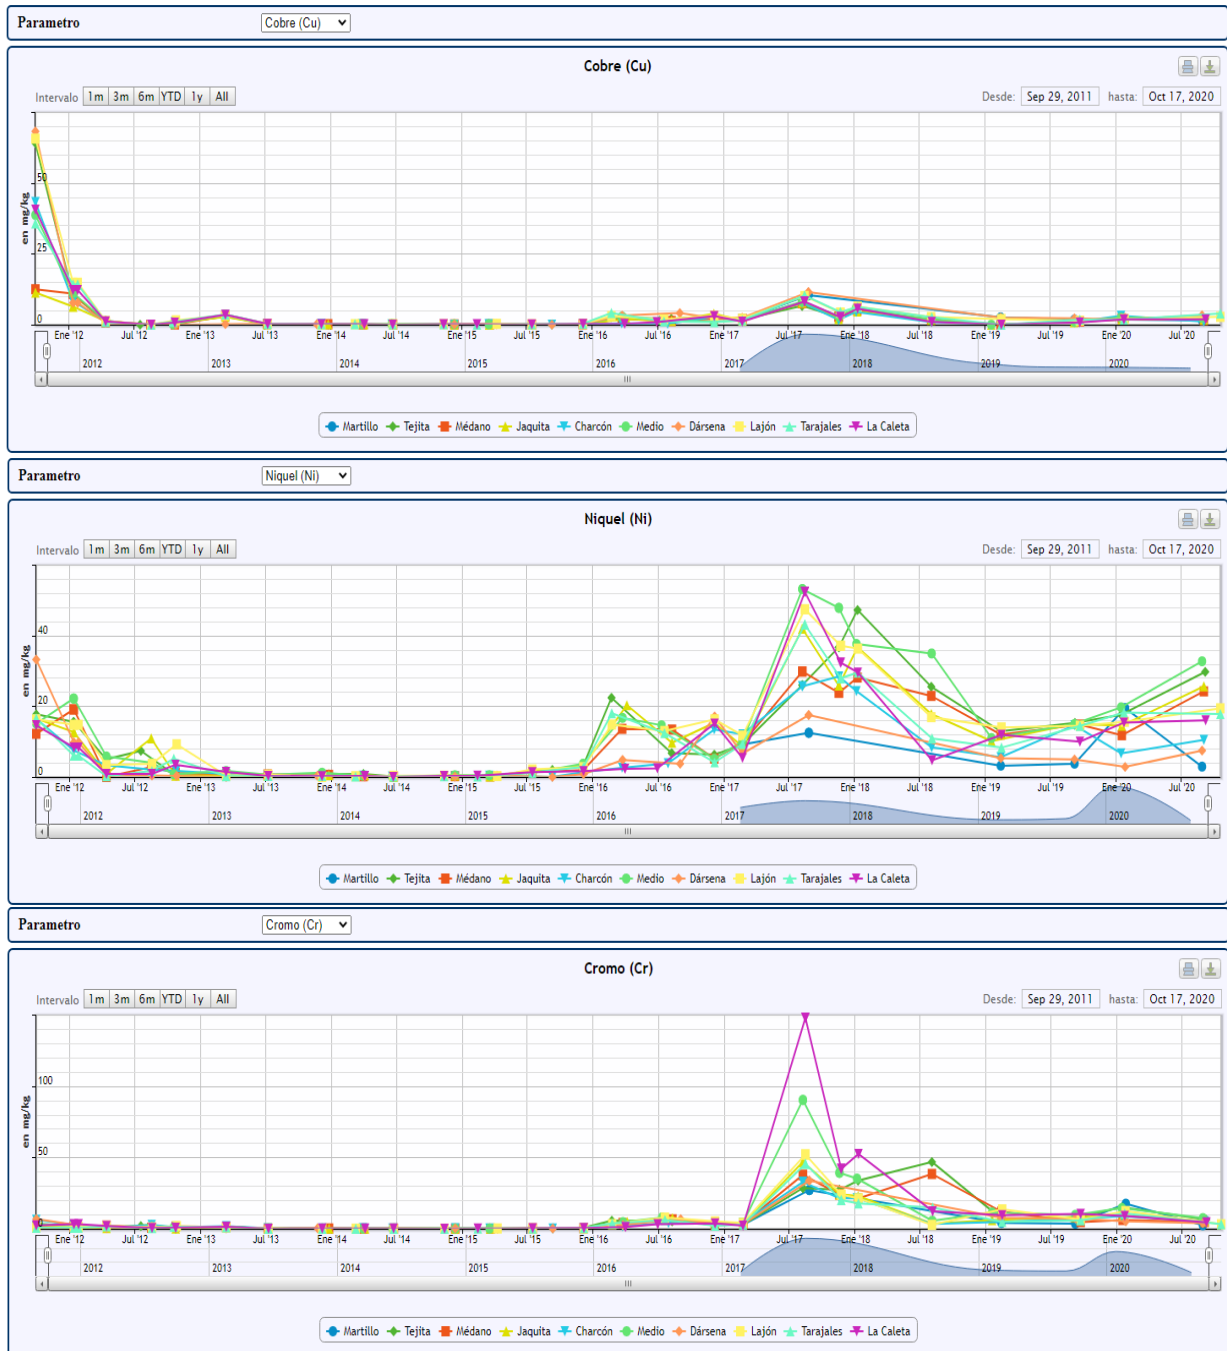
Respecto a los metales Cu, Ni y Cr se mantiene la tendencia descendente de 2019 (Figura 95).

Figura 95. Concentración de cobre, níquel y cromo en sedimentos de la costa de Granadilla

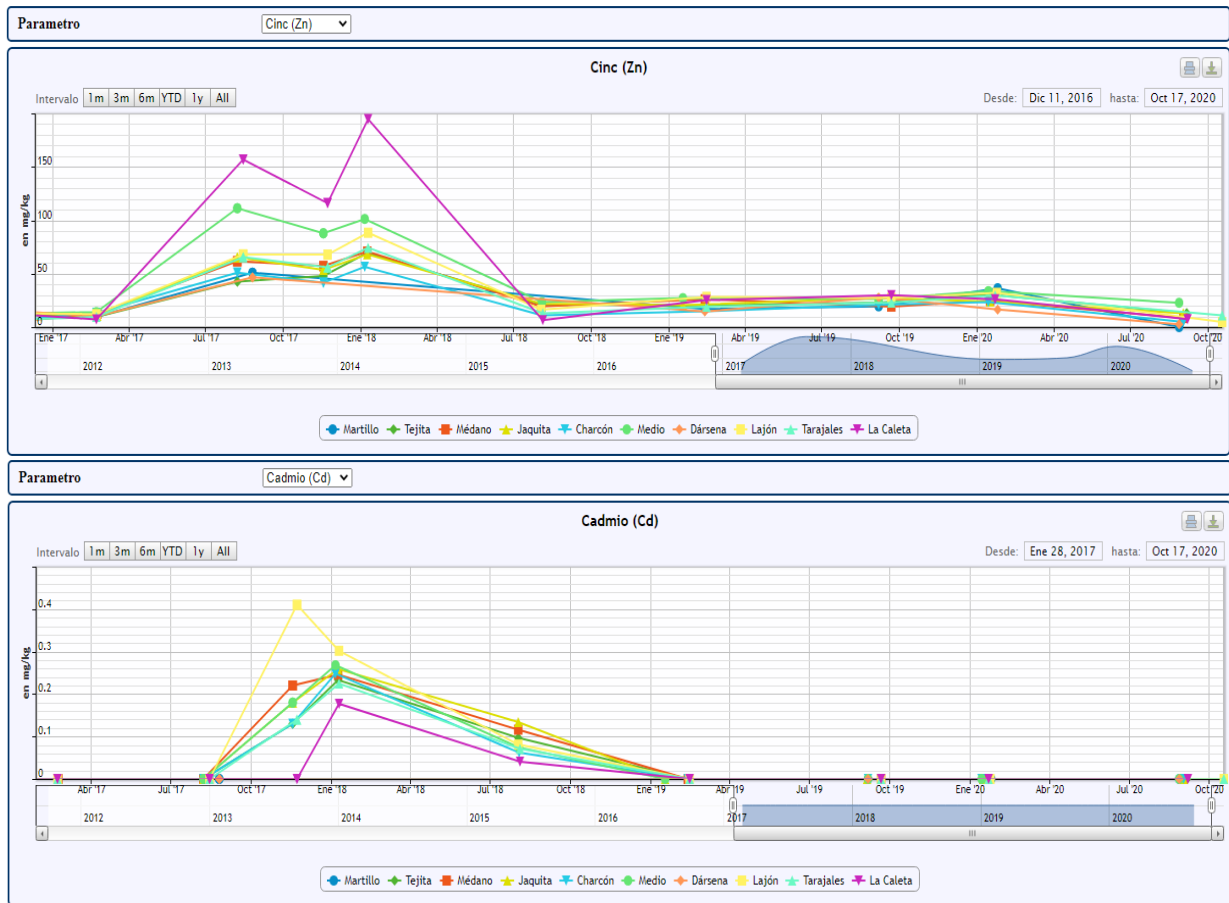
Figura 97. Concentración de Zn y Cd en sedimentos de la costa de Granadilla en el periodo 2017-2020

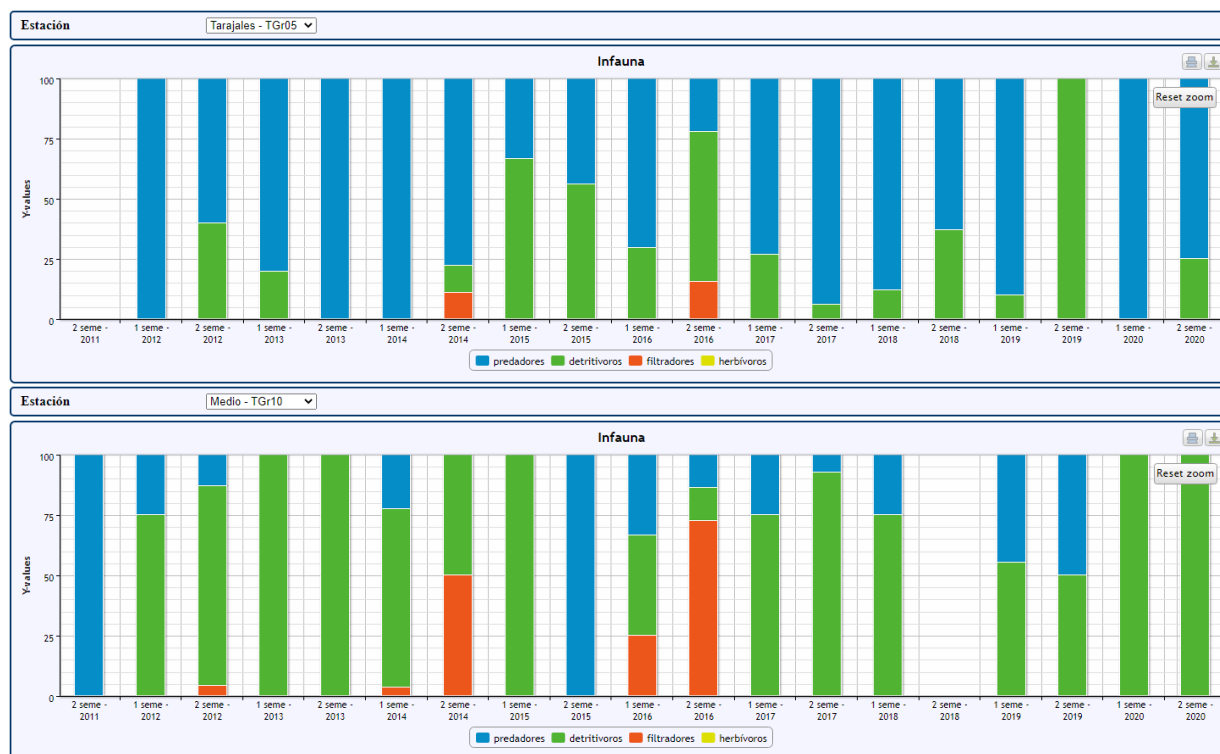
Figura 113. Evolución de los perfiles tróficos de la infauna (poliquetos) en el periodo 2011-2020: al norte del puerto (TGr05) y al sur del puerto (TGr10)

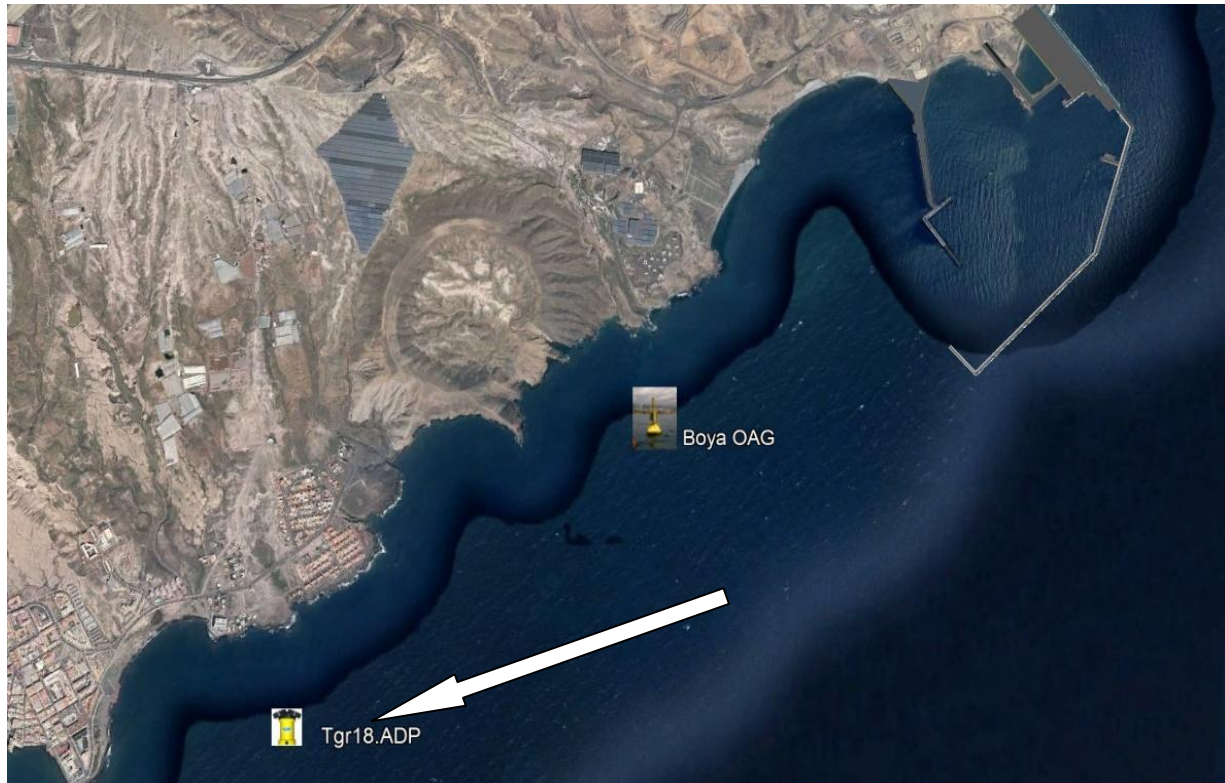
Figura 1. Ubicación del perfilador en la estación TGr18 “La Jaquita”

La zona objeto de estudio es la estación que el OAG tiene en las inmediaciones de la playa La Jaquita (TGr18), con coordenadas N28° 2'46.78"N y 16° 31'29.09"W (UTM 350137.12 m E 3103271.95 m), que cae dentro de la zec Sebadales del Sur de Tenerife (Figura 1).

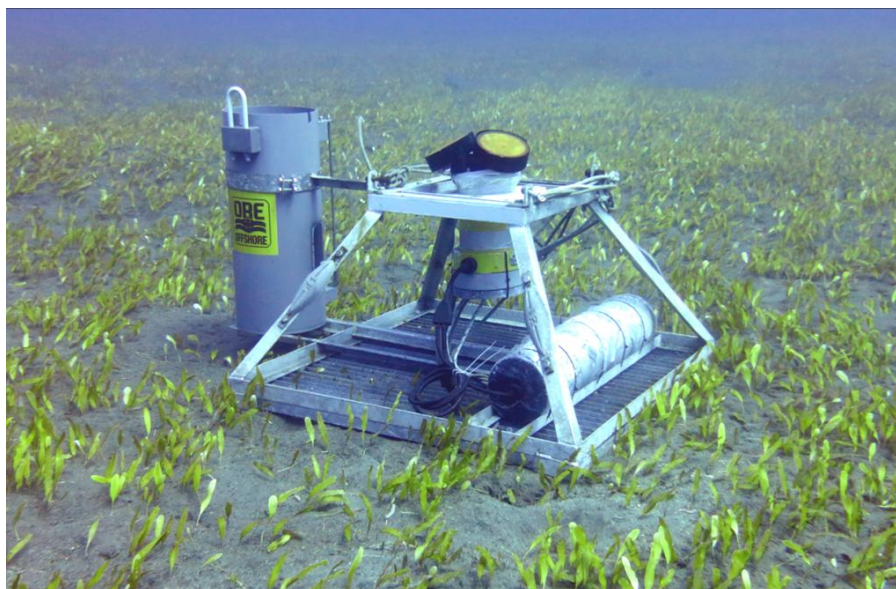
Figura 2: Perfilador Sontek ADP 500Khz

El perfilador es de tipo Doppler, modelo ADP 500 KHz de la casa *SonTek* (Figura 2), capaz de medir parámetros de la corriente a varias profundidades y de forma simultánea, quedando registrados los datos en sus unidades de memoria.

El perfilador SonTec ADP (Figura 2) mide la velocidad del agua usando el efecto Doppler. El mismo transductor se utiliza como emisor y receptor, generando un pulso corto de sonido de una frecuencia conocida que se propaga por el agua. El transductor está diseñado para producir un lóbulo de sonido donde la mayor parte de la energía se concentra en un cono con una amplitud de dos grados. A medida que el sonido viaja por el agua, es reflejado en todas direcciones por el material particulado existente (sedimento, materia biológica, burbujas, etc.). Una parte de la energía reflejada viaja en la dirección del eje del transductor, donde es registrada, permitiendo que los componentes electrónicos midan el cambio en la frecuencia. Este cambio es proporcional a la velocidad de la corriente.

Para calcular la velocidad del agua en tres dimensiones, el ADP utiliza tres transductores y combina las velocidades medidas y la orientación relativa de cada uno. Cada transductor genera un lóbulo que está orientado 25° del eje vertical, y espaciado a 120° en la horizontal recíprocamente con cada uno de los restantes. Cada lóbulo mide la proyección de la velocidad de la corriente en celdas a lo largo de su eje (Figura 3). El tamaño de celda y el número de ellas es seleccionado por el usuario (para nuestro estudio se seleccionaron 12 celdas, desechando luego las 4 más superficiales, por estar afectadas por el oleaje de la zona). El ADP combina los datos de las celdas de cada uno de los lóbulos para calcular la velocidad del agua en una capa de profundidad correspondiente a la localización de la celda.

Los perfiladores SonTek ADP 500 KHz se fondearon a unos 15 m de profundidad aproximadamente montados en una estructura lastrada que mantiene el equipo en posición vertical con los transductores orientados hacia la superficie (Figura 2). La estructura protege el equipo electrónico y a la batería.

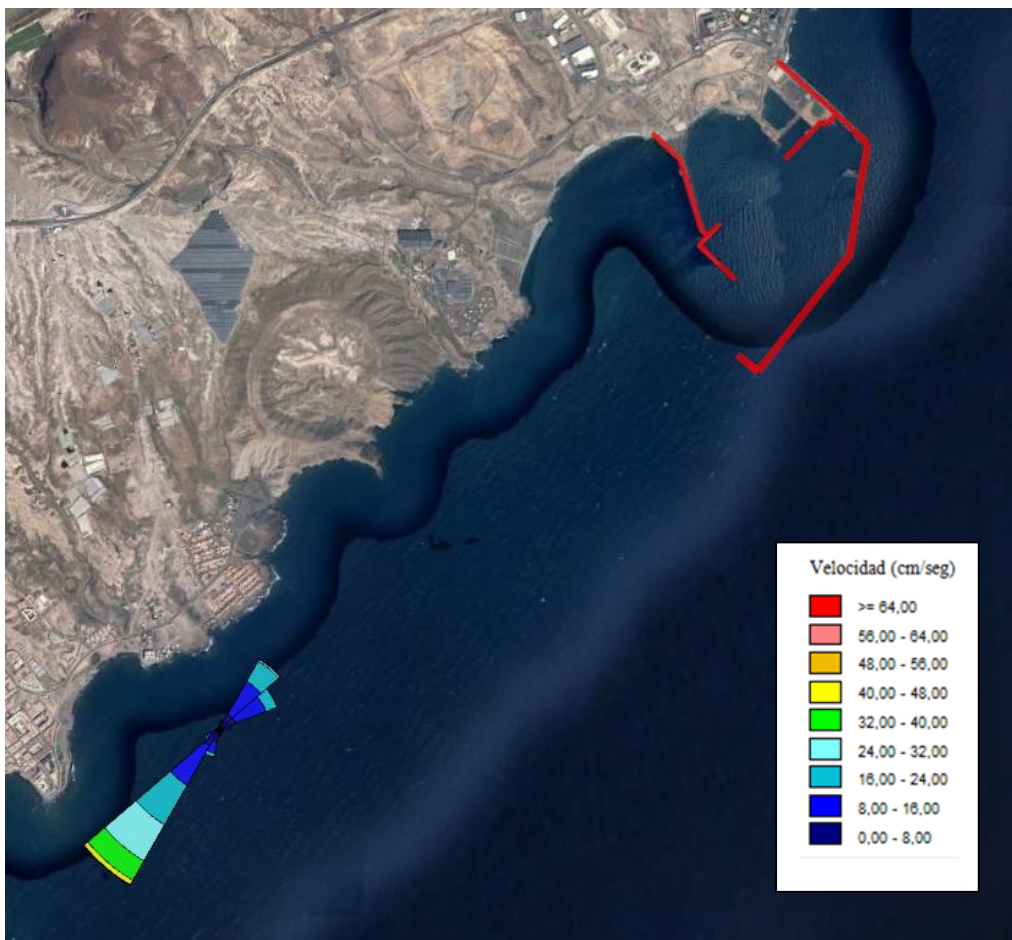
PERFILADOR EN TGR18. CELDA 1 (FONDO)

Rosa de dirección e intensidad (respecto al N verdadero). Datos del segundo periodo (31/01/18 - 02/08/18)

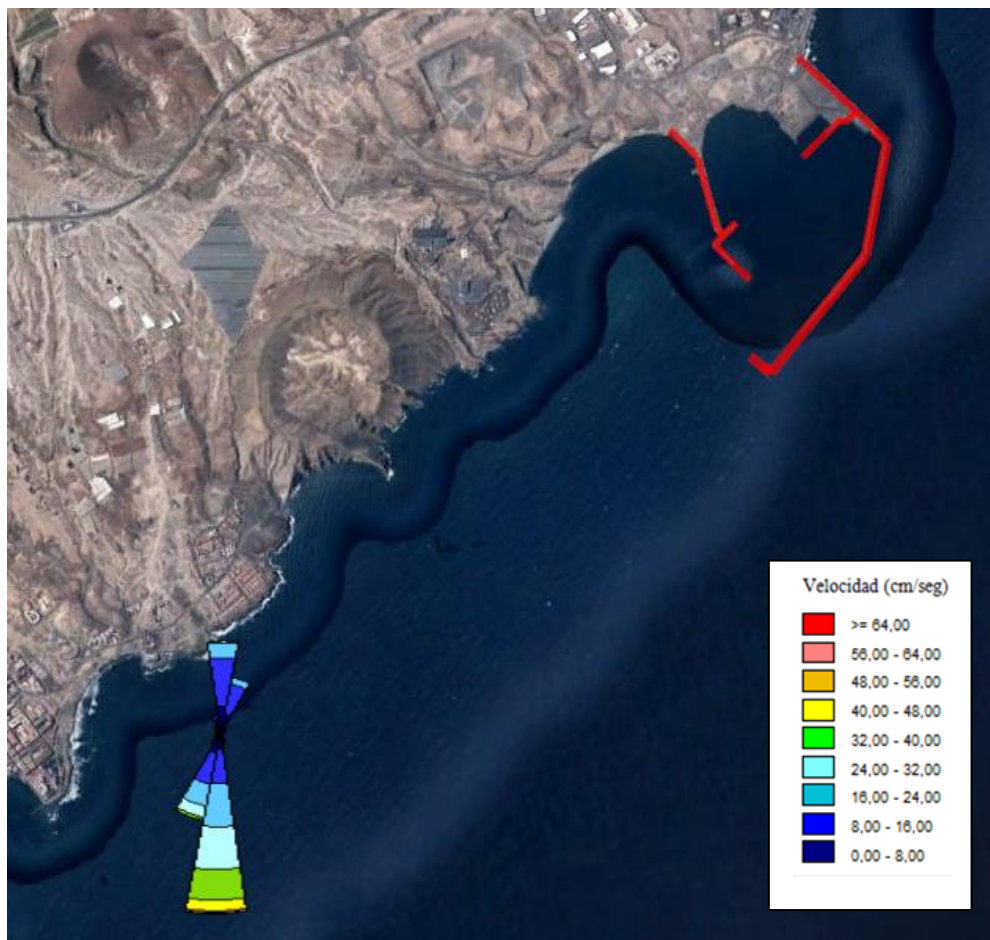
PERFILADOR EN TGR18. CELDA 1 (FONDO)

Rosa de dirección e intensidad (respecto al N verdadero). Datos del tercer periodo (02/08/18-11/01/19)

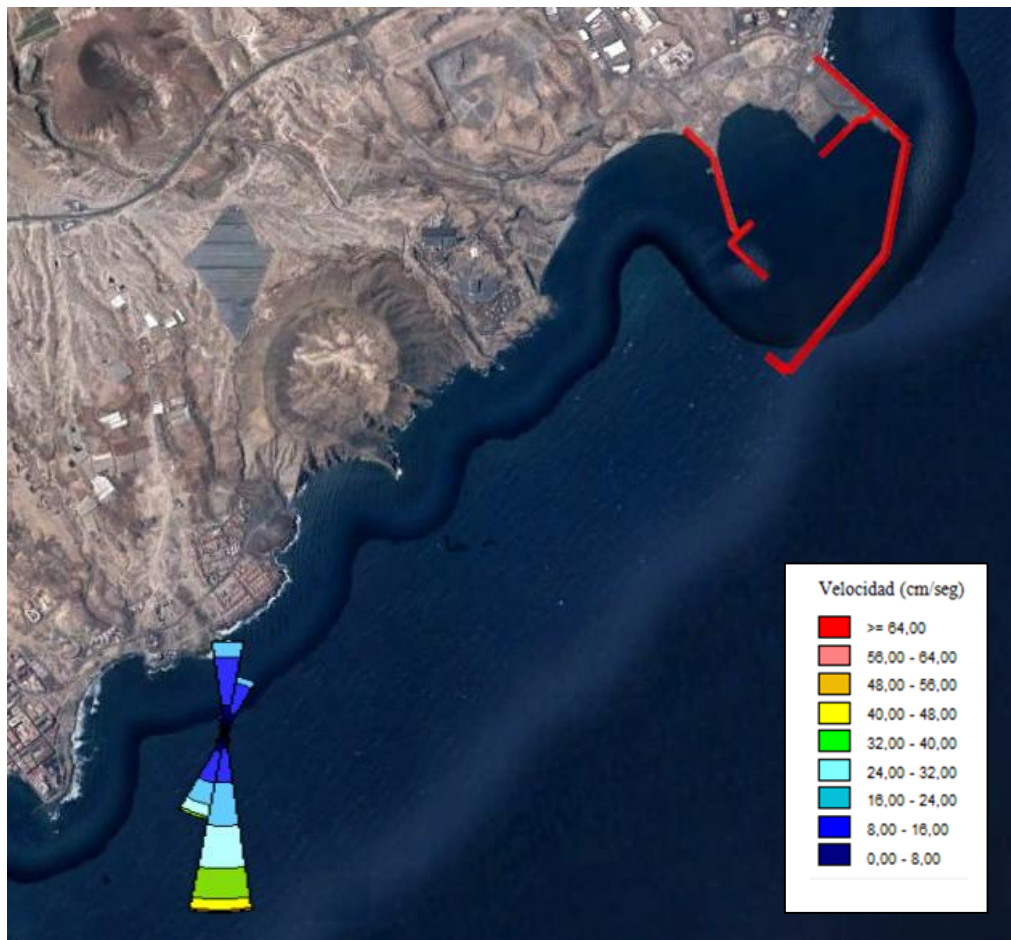
PERFILADOR EN TGR18. CELDA 1 (FONDO)

Rosa de dirección e intensidad (respecto al N verdadero). Datos del cuarto periodo (11/01/19-05/09/19)

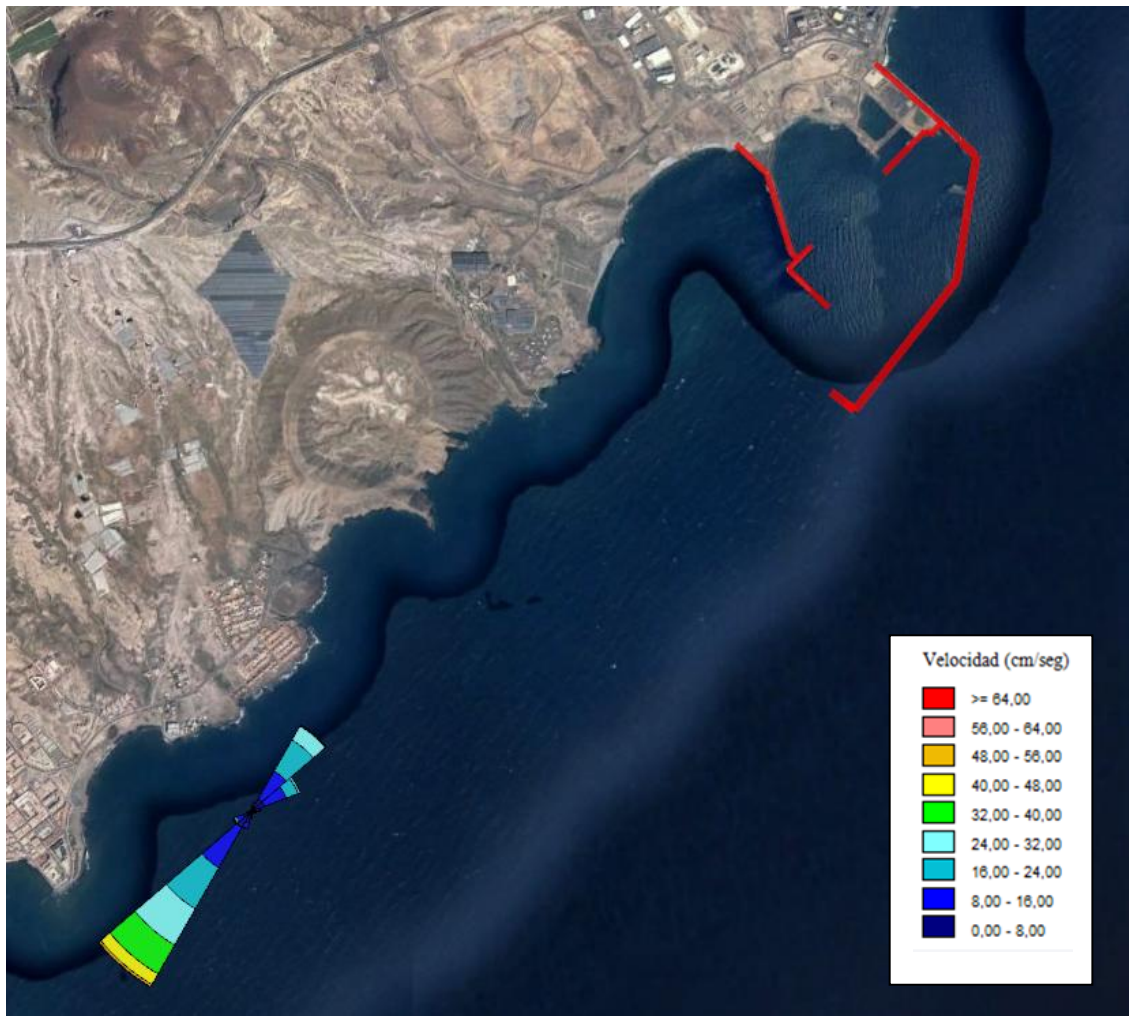
PERFILADOR EN TGR18. CELDA 6 (CAPA INTERMEDIA)

Rosa de dirección e intensidad (respecto al N verdadero). Datos del segundo periodo (31/01/18 - 02/08/18)

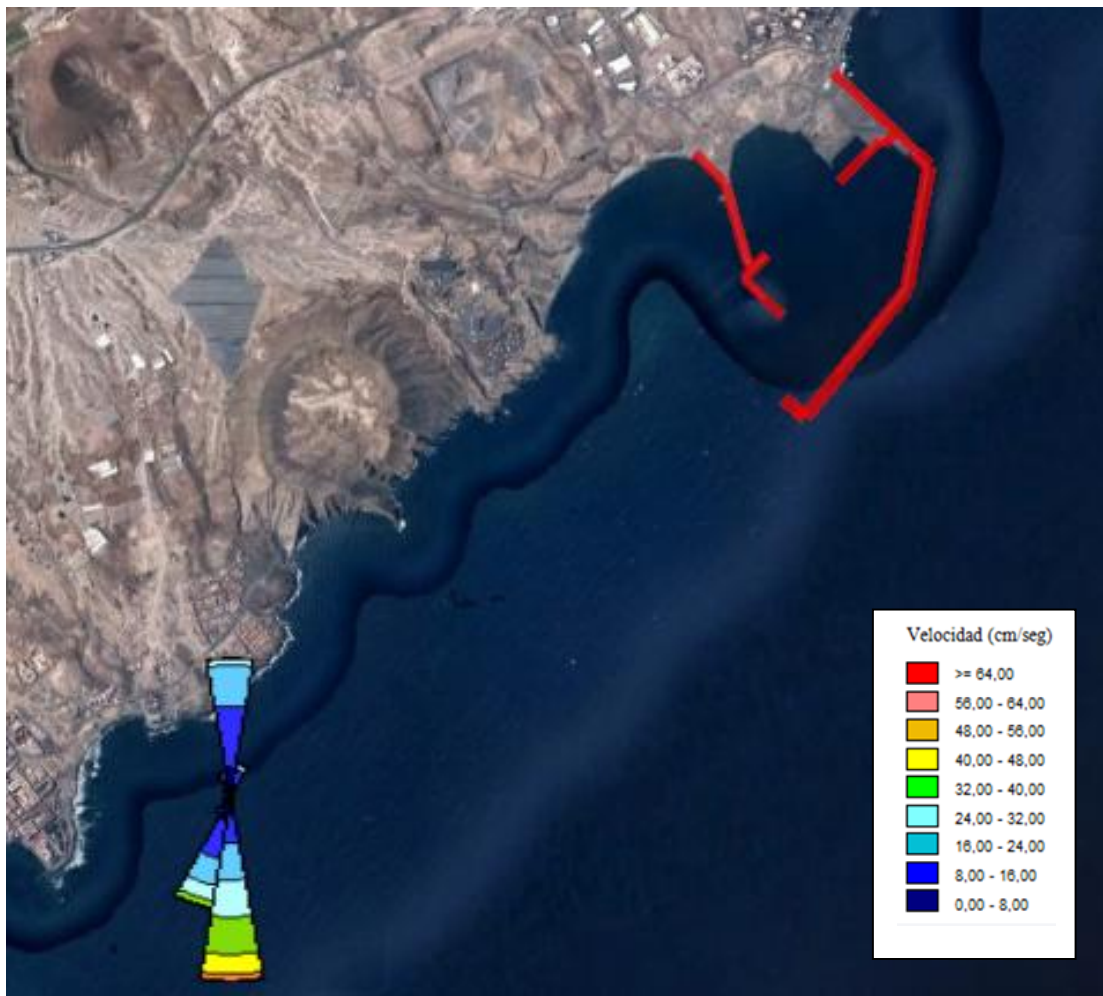
PERFILADOR EN TGR18. CELDA 6 (CAPA INTERMEDIA)

Rosa de dirección e intensidad (respecto al N verdadero). Datos del tercer periodo (02/08/18-11/01/19)

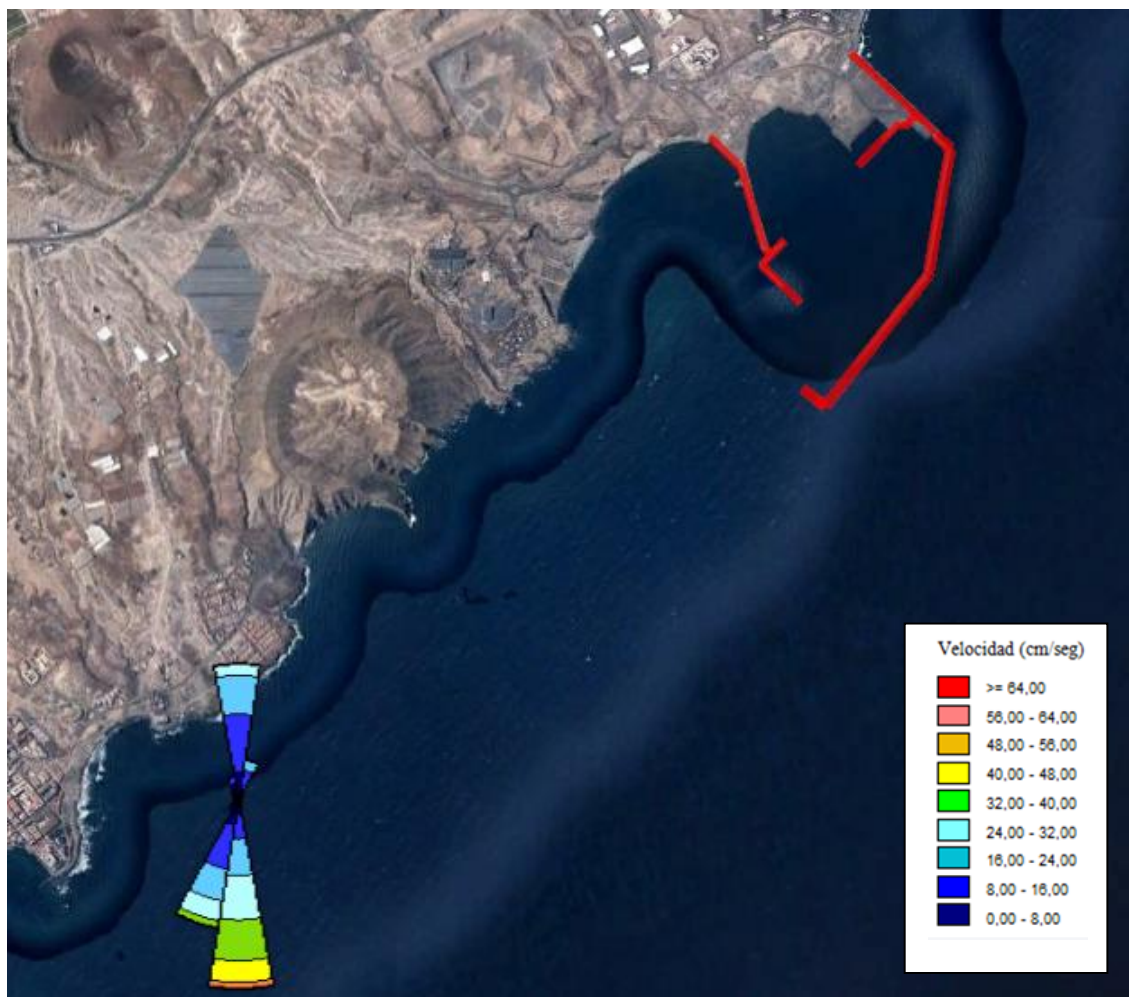
PERFILADOR EN TGR18. CELDA 6 (CAPA INTERMEDIA)

Rosa de dirección e intensidad (respecto al N verdadero). Datos del cuarto periodo (11/01/19-05/09/19)

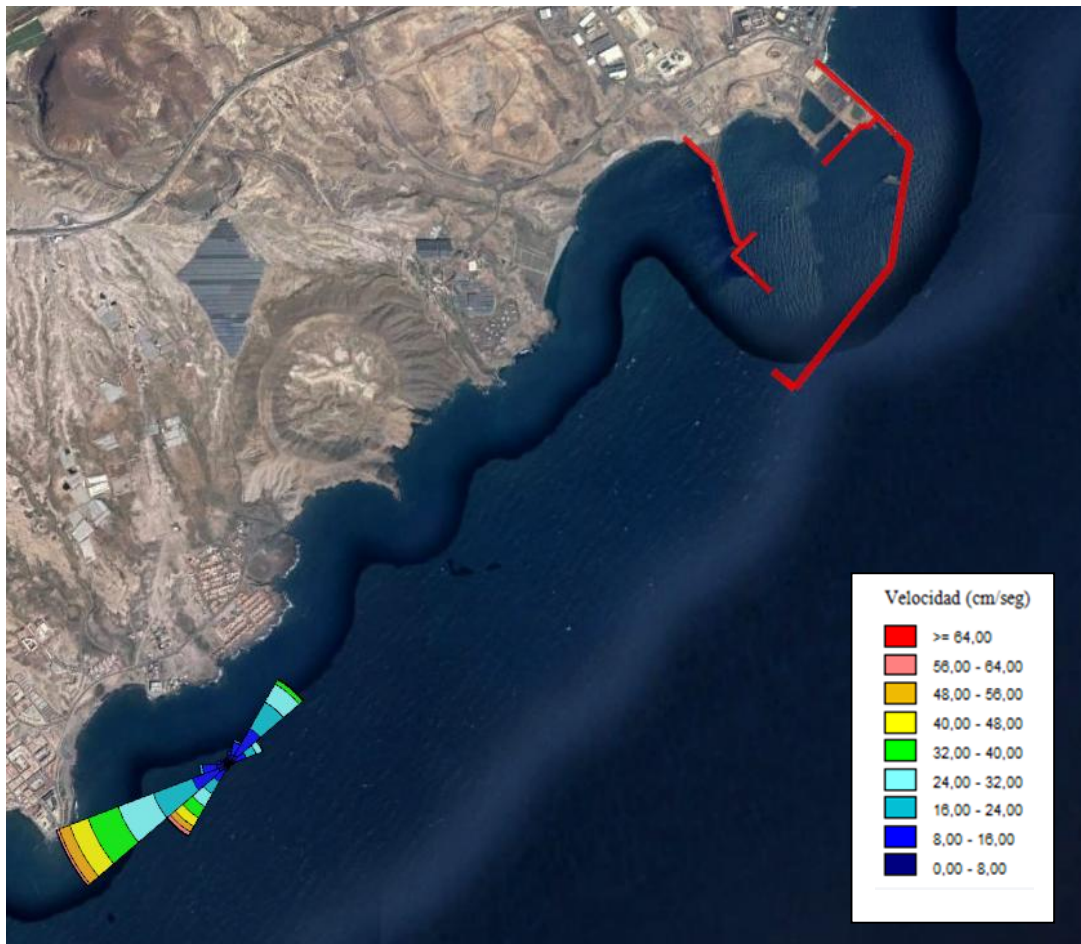
PERFILADOR EN TGR18. CELDA 13 (CAPA SUPERFICIAL)

Rosa de dirección e intensidad (respecto al N verdadero). Datos del primer periodo (13/09/17 - 31/01/18)

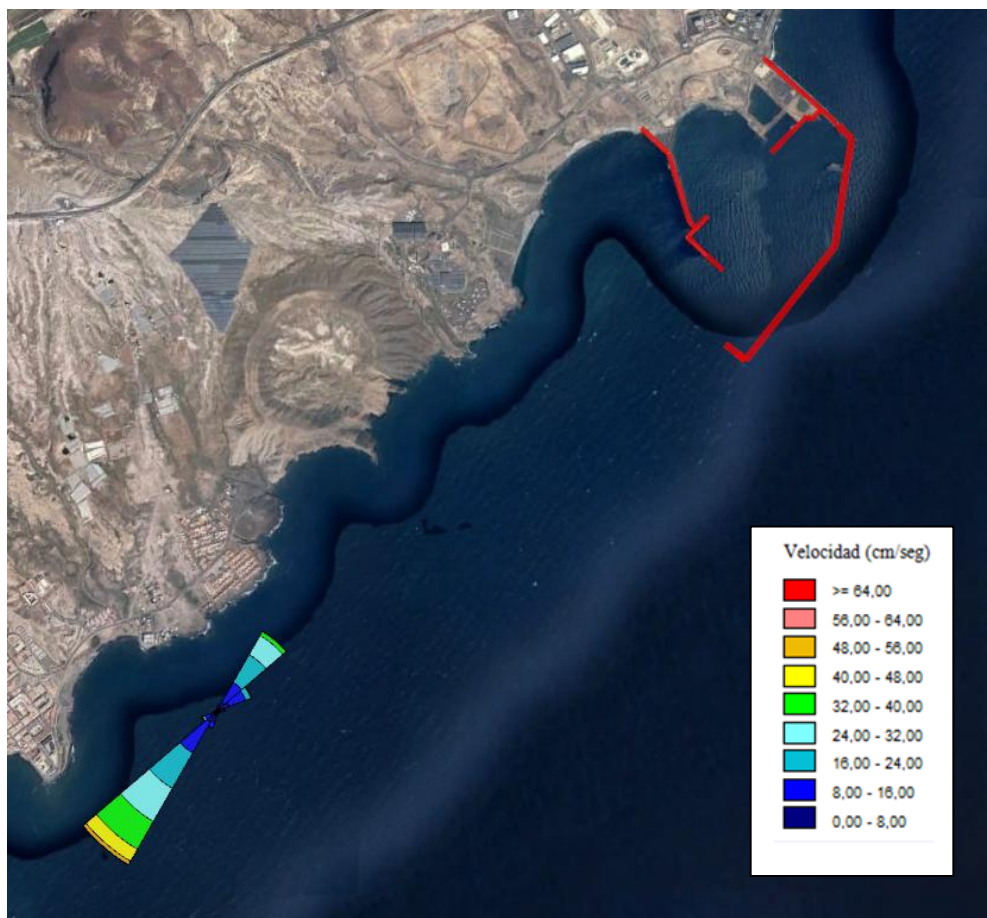
PERFILADOR EN TGR18. CELDA 13 (CAPA SUPERFICIAL)

Rosa de dirección e intensidad (respecto al N verdadero). Datos del segundo periodo (31/01/18 - 02/08/18)

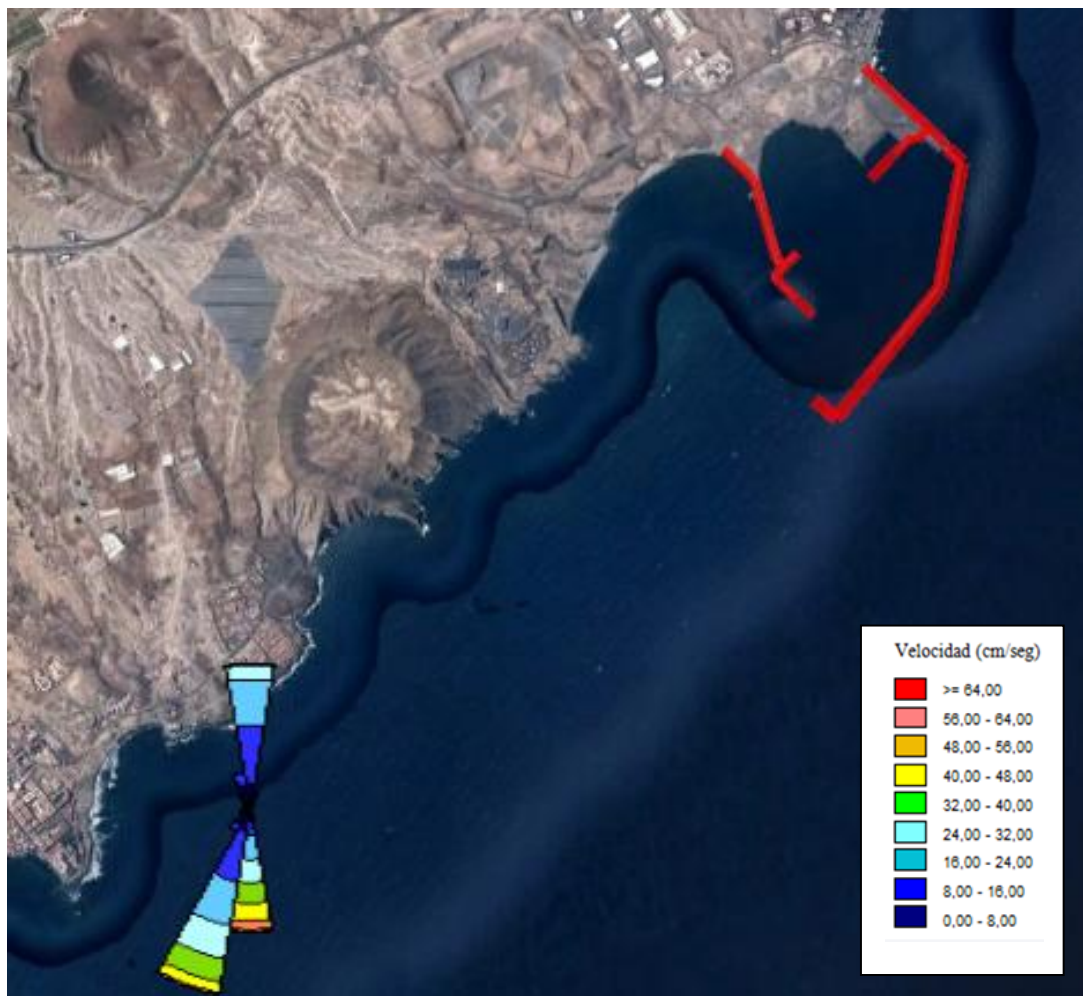
PERFILADOR EN TGR18. CELDA 13 (CAPA SUPERFICIAL)

Rosa de dirección e intensidad (respecto al N verdadero). Datos del tercer periodo (02/08/18-11/01/19)
