**SEGUIMIENTO AMBIENTAL DEL  
PUERTO DE GRANADILLA  
EN FASE OPERATIVA**

**INFORME ANUAL 2021**

Septiembre 2022

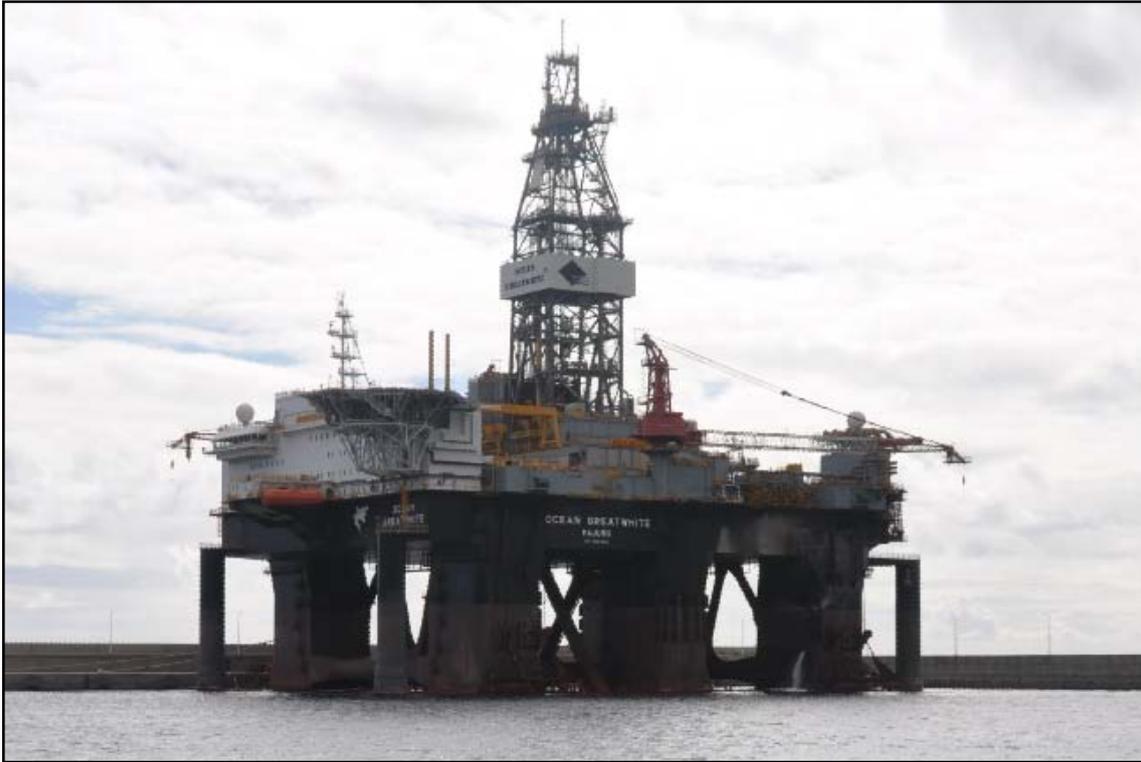
A lo largo del ejercicio hubo una importante incidencia con respecto a las molestias de ruido y vibraciones producidas a los vecinos de la zona por la plataforma petrolífera “Ocean GreatWhite” (Figura 1), que se cubre en el apartado 3.2.4.

**Figura 1. Plataforma *Ocean GreatWhite* atracada junto al martillo de la obra de abrigo (12/01/2021)**

Desde principios de año, diversas quejas recibidas en el registro de entrada de la APSCTFE, correos electrónicos varios y noticias de prensa y televisión, ponen de manifiesto determinadas molestias por sonido/vibraciones por parte de los vecinos de El Médano. Según se recoge en estas quejas, se trata de ruido y/o vibraciones que impiden trabajar y descansar, llegando incluso, según manifiestan algunos vecinos, a producir grietas en paramentos verticales de sus viviendas. Parecen ser vibraciones de muy baja frecuencia, notándose más al principio o al final del día y con vientos flojos, sobre todo de componente este. Como origen de la vibración señalaban a una plataforma petrolífera atracada junto al martillo de la obra de abrigo.

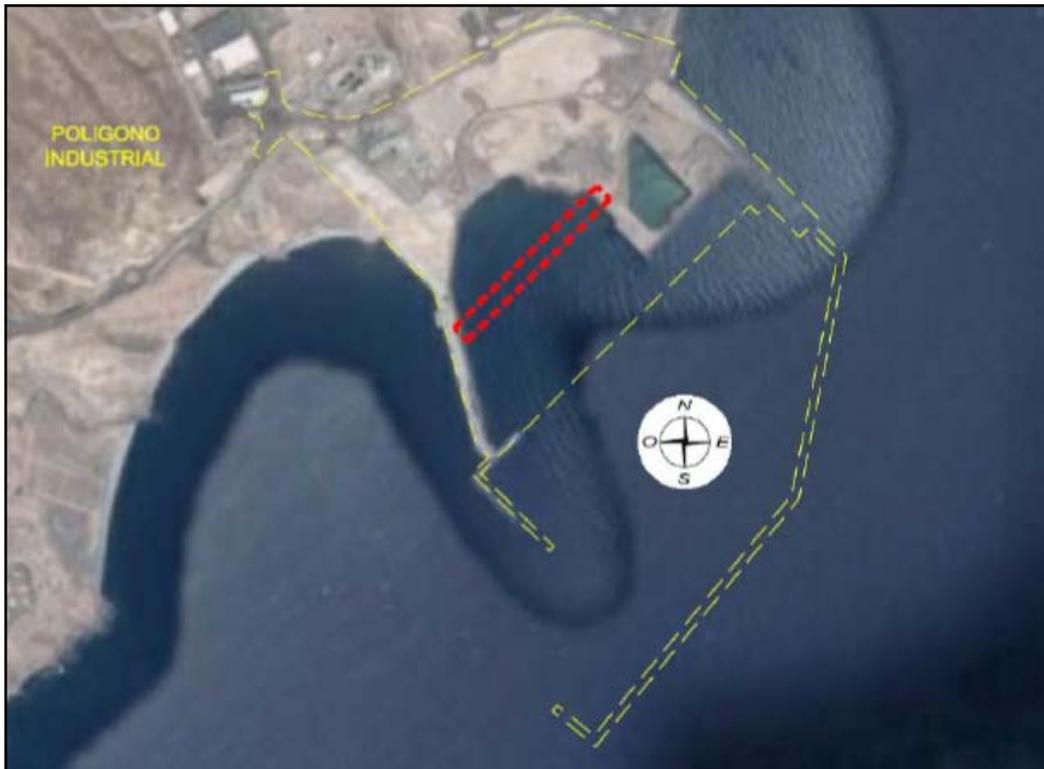
Como ya se ha informado en el anterior informe anual, la necesidad de avanzar en la ejecución del resto del puerto de Granadilla obligó a la APSCTFE a plantear un dique provisional paralelo al futuro muelle de ribera, pero retranqueado hacia tierra para permitir las operaciones necesarias para la construcción del muelle de ribera no ejecutado (Figura 3).

**Figura 3. Dique provisional del puerto de Granadilla. (Tomado de la memoria del “Defensa y rellenos de explanada en el Puerto de Granadilla”).**

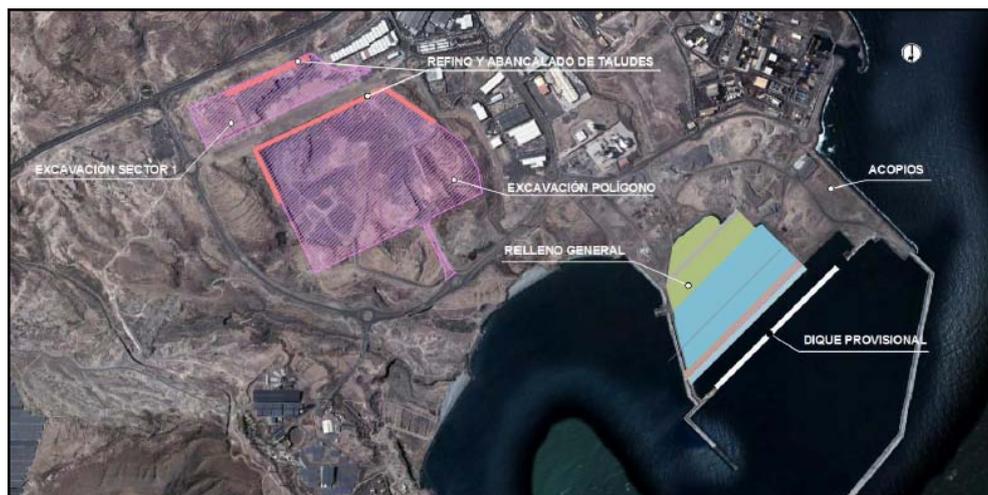
La actuación consiste en la excavación del Polígono Industrial de Granadilla y del Sector 1 (Figura 4), de donde se obtendrán los volúmenes de materiales necesarios para la construcción del dique de protección provisional y el relleno general del puerto. Además, se dejarán dos acopios, uno de escollera y otro de todo uno para su uso posterior por la APSCTFE.

**Figura 4. Dique provisional del puerto de Granadilla. (Tomado de la memoria del “Defensa y rellenos de explanada en el Puerto de Granadilla”).**

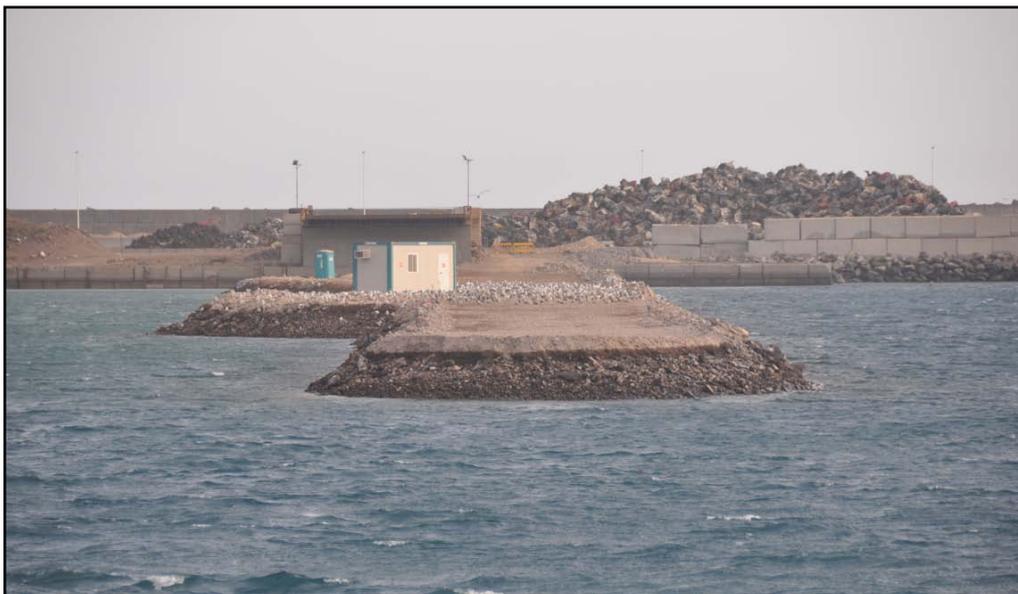
Los trabajos han continuado de forma constante hasta octubre de 2021, ya que diversos problemas con los permisos para las voladuras necesarias en el Polígono Industrial, han hecho que se paralicen los aportes de materiales de préstamo (Figura 6). Los vertidos al mar cesaron el 8/10/2021 y los aportes de materiales para acopios el 2/11/2021.

**Figura 6. Estado del dique provisional del puerto de Granadilla a fecha 20 de octubre de 2021.**

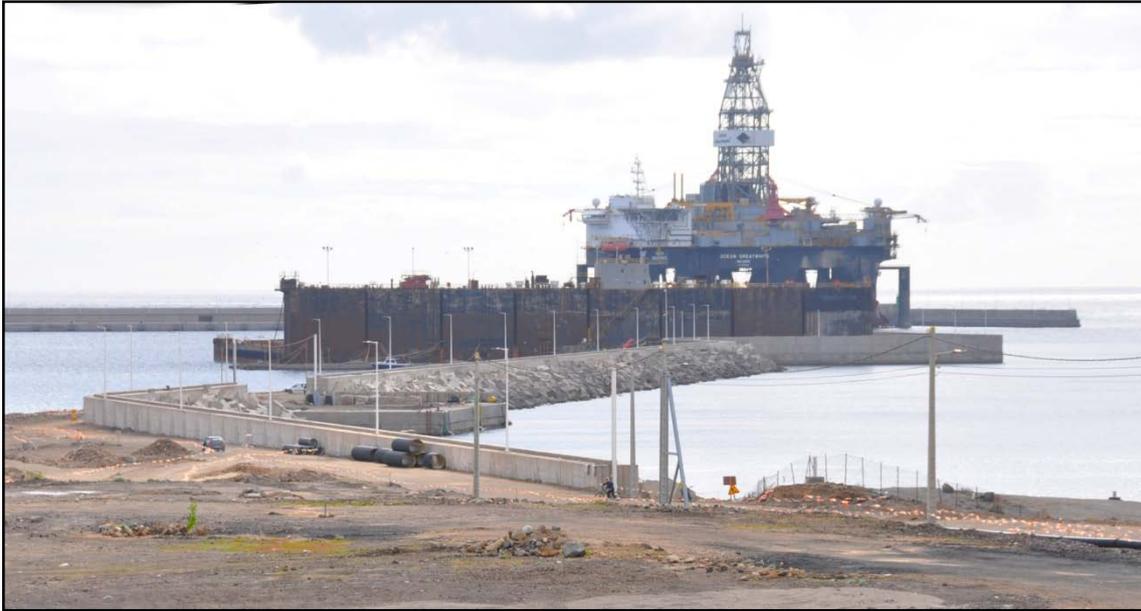
Así mismo, continúan con los trabajos del vallado perimetral del puerto (Figura 7)

**Figura 7. Vallado del contradique (12/01/2021).**

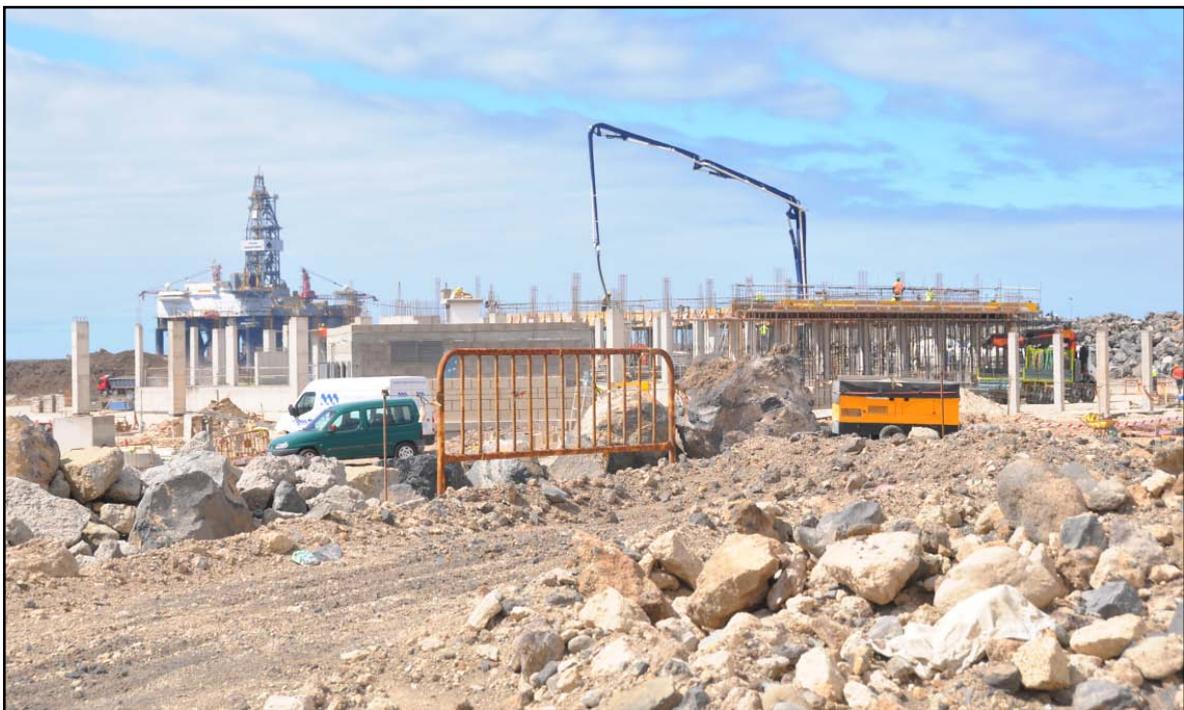
En la Figura 9 se muestra vista del estado de la edificación a fecha 21 de junio de 2021.

**Figura 9.** Estado del edificio Centro de Inspección Portuaria (21/06/2021).

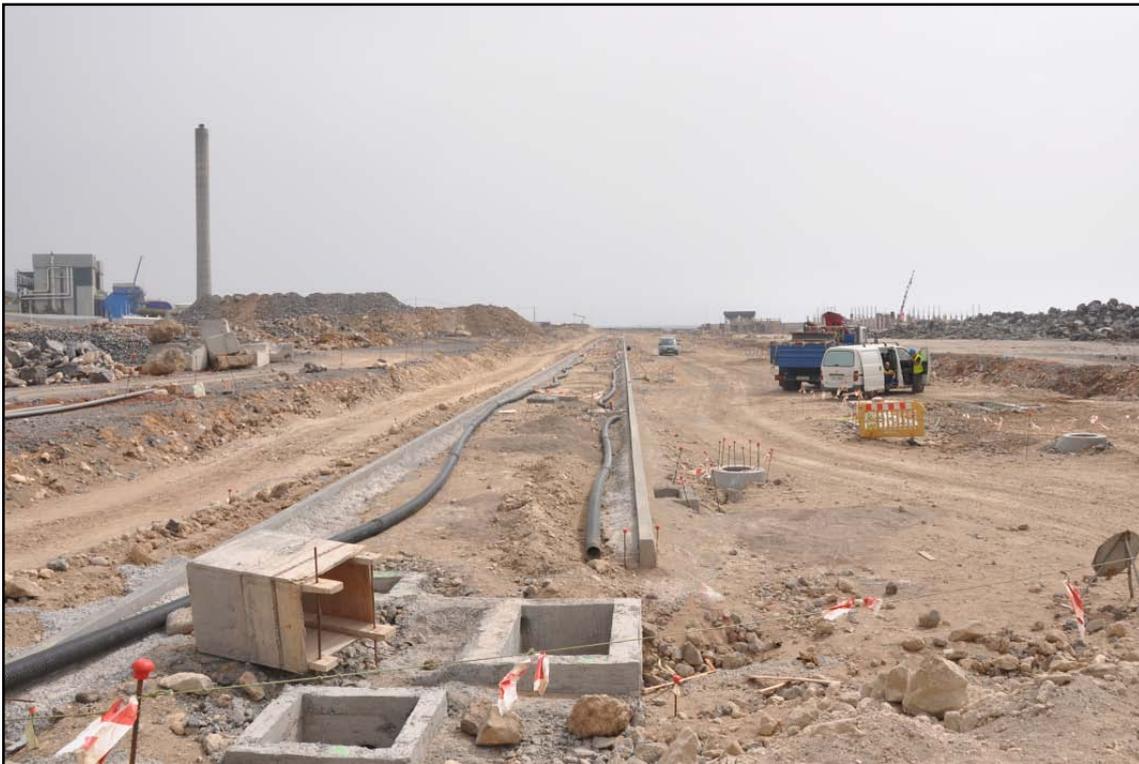
En la sesión celebrada por el Consejo de Administración de la APSCTFE de 28 de abril de 2021, se examinó la propuesta relativa a la continuación provisional de las obras de “Viario y redes básicas del puerto de Granadilla”, que recibió la conformidad, acordándose la continuación provisional de las obras en los términos incluidos en tal propuesta. El 23 de julio de 2021 la APSCTFE recibe escrito del Ministerio de Transportes, Movilidad y Agenda Urbana informado favorablemente sobre esta modificación de proyecto. La propuesta contempla los viarios básicos del puerto (Figura 10) y sus redes varias y actualmente se encuentra en ejecución.

**Figura 10. Viario y redes básicas del puerto de Granadilla. Detalle de la rotonda del contradique hacia el cargadero de arena (20/05/2021).**

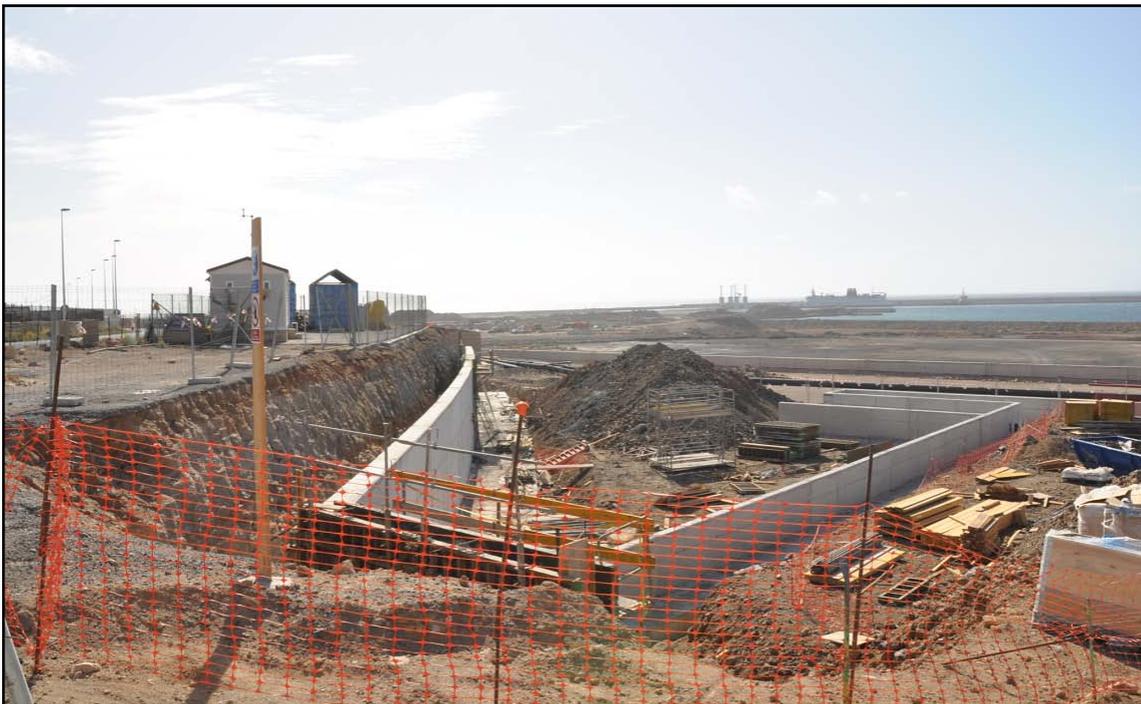
Las obras se han venido llevando a cabo de forma continua (Figura 14), aunque durante su ejecución sobrevinieron algunas circunstancias que, junto con la detección de otros errores u omisiones del proyecto, hacían que fuera necesario modificar el proyecto. Se recogieron 27 modificaciones, dentro de los límites legales para considerarse no sustanciales. Estas modificaciones abarcan: rellenos de cimentación, hormigón en masa de contención talud encofrado, tabiques de pladur de mayor grosor, falsos techos resistentes a la humedad, saneamientos y remates de muros, vallados y adaptaciones de la carpintería, suministro y colocación de torre de comunicaciones adaptada a AESA, arquetas y altavoces de megafonía, unidades de tratamiento de aire, paneles solares, conductos, cajones de cierre, aislamientos acústicos, vallado, imbornales, etc.

Figura 14. Muros de contención del talud del edificio portuario (24/05/2021).

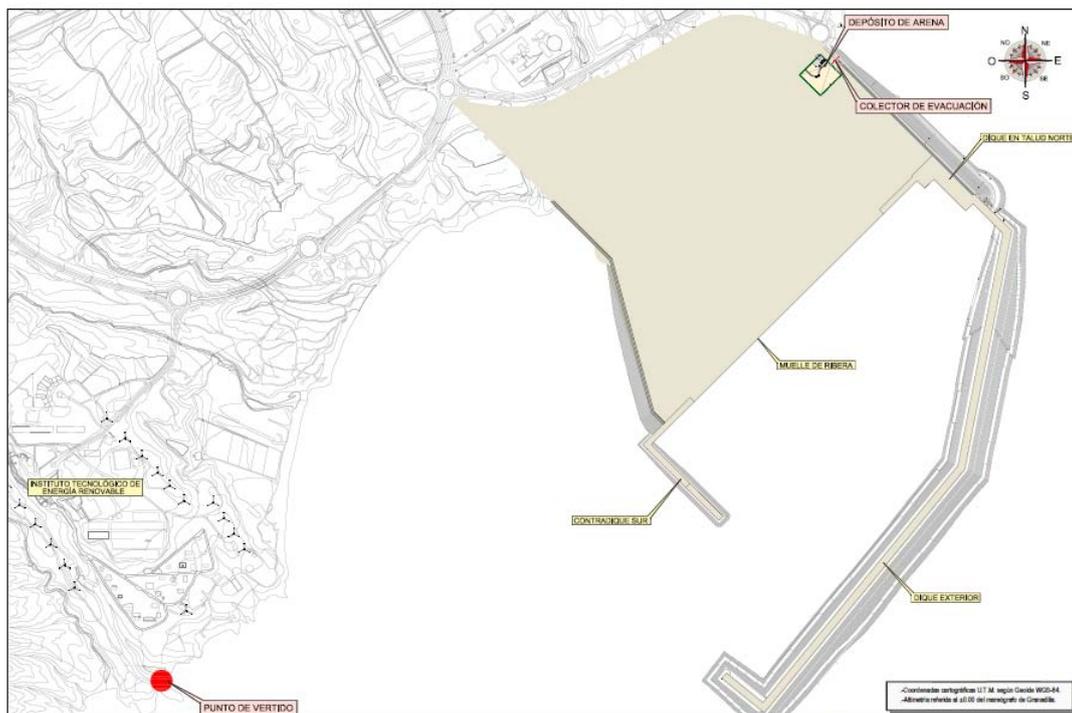
**Figura 15. Ubicación del depósito de arena y punto de vertido de la alternativa adoptada**

La nueva solución consistió en reponer unos 2.000 m<sup>3</sup> anuales mediante descargas puntuales en la costa (Figura 15). Para garantizar la continuidad, se acopiaron unos 20.000 m<sup>3</sup> de arena procedente de los dragados de las obras y de la futura cancha del puerto. A tal fin se ha construido un depósito para acopiar arena, en el que deberán mantenerse siempre almacenados, al menos, 4.000 m<sup>3</sup>. El coste operativo de la nueva solución se estima en unos 50.000 € anuales. Desde mayo de 2016 se encuentra en su ubicación permanente el depósito de arena (6.000 m<sup>3</sup>), suficiente para cubrir las necesidades correctoras de tres años.

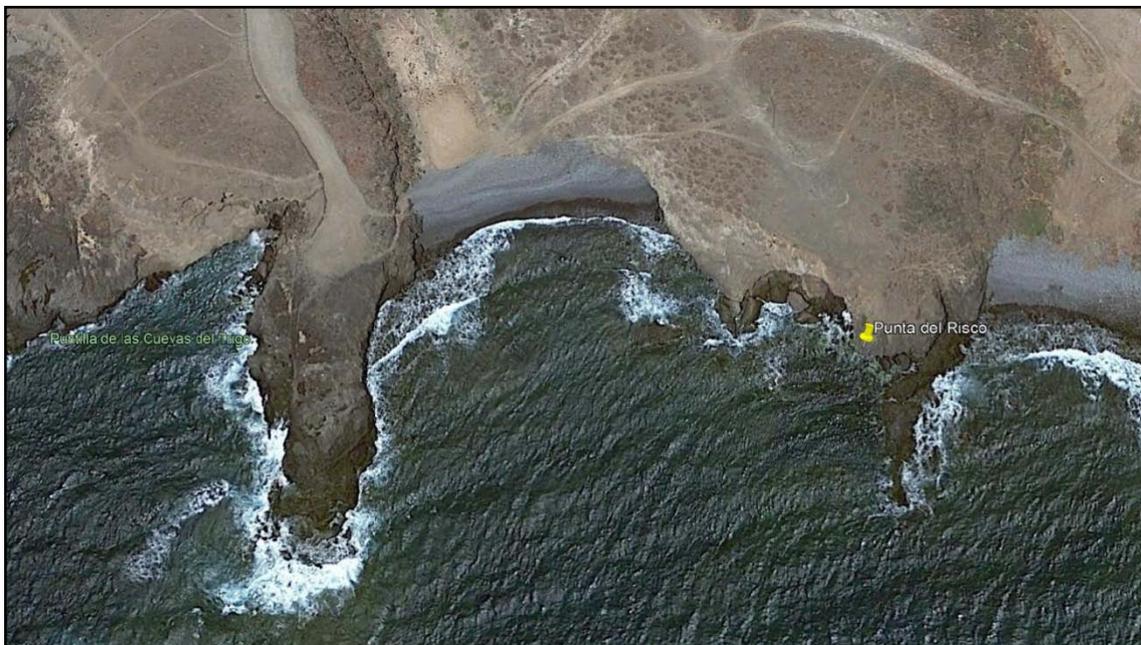
Tal y como se indicó en el informe anual de 2020, era necesario, durante 2021, buscar alternativas viables para garantizar la reposición del flujo de arena. Se buscó una posible ubicación más al norte<sup>2</sup>, junto al Instituto Tecnológico de Canarias (ITER, en lo sucesivo), llevándose a cabo el día 9 de noviembre de 2021 una prueba en el saliente denominado “Punta del Risco” (Figura 16). Al encontrarse fuera del espacio natural protegido del Monumento Natural de Montaña Pelada, la intervención a realizar tendría un impacto visual menor que en los puntos del segundo y el tercer vertidos de prueba.

**Figura 16. Localización del último punto de prueba de vertido.**

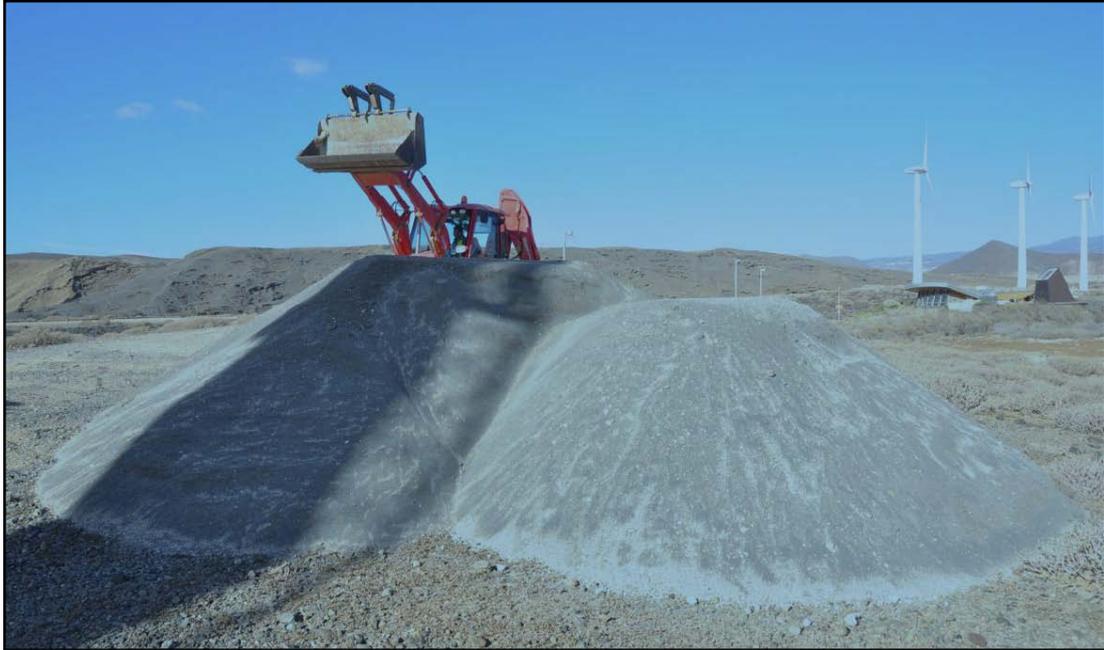
La prueba se llevó a cabo el 9 de noviembre de 2021, descargándose 12 m<sup>3</sup> de arena del depósito ubicado en la base de la obra de abrigo (Figura 17).

**Figura 17. Acopio de arena lista para ser vertida.**

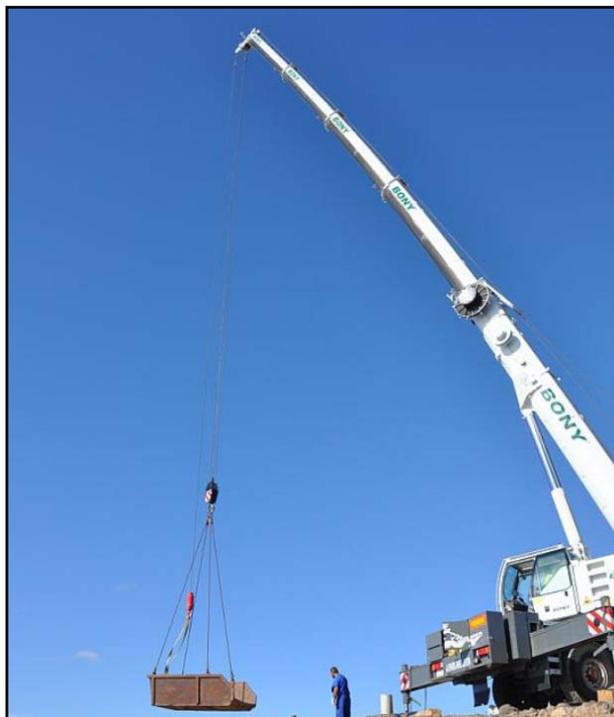
La arena se vertió de forma gradual, durante unas cuatro horas, utilizando para ello una cubeta de vertido (Figura 18). El oleaje y el inicio de la marea llenante hicieron que la arena se dispersara de manera inmediata, no produciéndose acopio alguno.

**Figura 18. Grúa basculante con cubeta de vertido.**

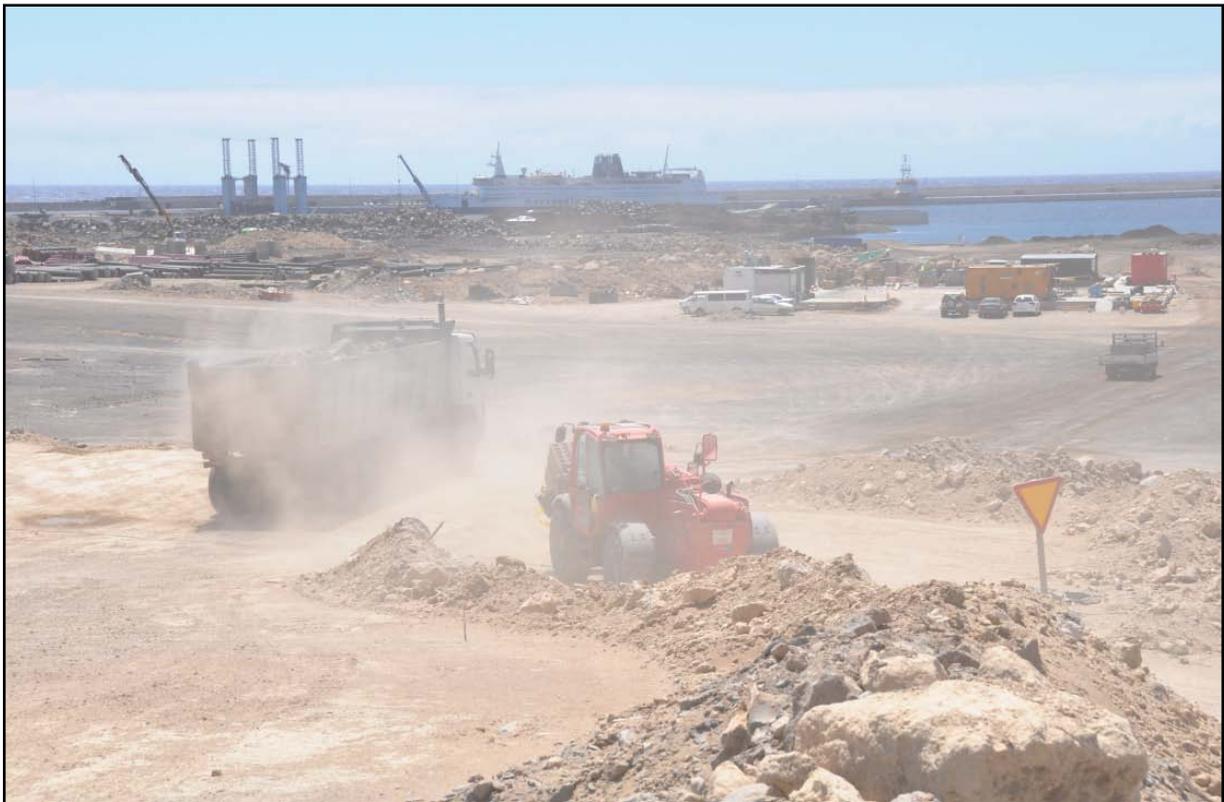
Para mitigar el nivel de polvo las pistas siguen siendo regadas aunque, con el paso de los camiones durante estos años, se haya compactado la superficie de aquéllas que se mantienen operativas. Los problemas más importantes de polvaredas tuvieron lugar en la bajada llevada a cabo frente al giro del desvío de pluviales (Figura 22) y en la zona de vertidos y acopios (Figura 23). El OAG informa en su web (Figura 24), tanto de la concentración de partículas como de las medidas de refuerzo.

**Figura 22. Polvaredas en la bajada de camiones hacia el punto de vertido (mayo de 2021)**

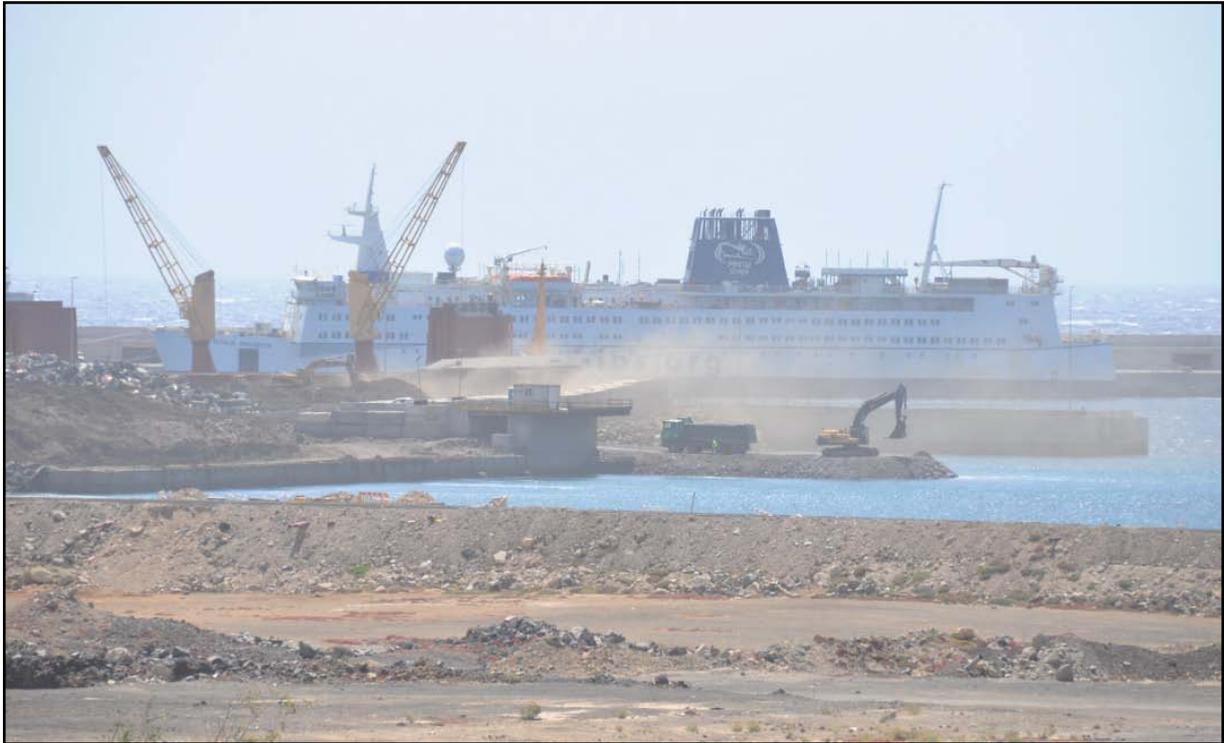
**Figura 23. Polvaredas en la zona del antiguo cargadero (mayo de 2021)**

Para mitigar el polvo en suspensión generado por las obras, el PVA plantea el riego de las superficies por las cuales se desplaza la maquinaria y en las zonas en las cuales se acopian los materiales. Asimismo, los camiones deberán circular con lona protectora para evitar la generación de polvo por rozamiento con el aire. En relación con el ruido, la obra deberá procurar que no exista maquinaria funcionando innecesariamente, ni que sus motores o silenciosos presenten defectos que provoquen más ruido del necesario. La verificación de estas medidas de mitigación se realiza con frecuencia quincenal, y su evaluación se expresa sintéticamente como B = bien, R = regular y M = mal.

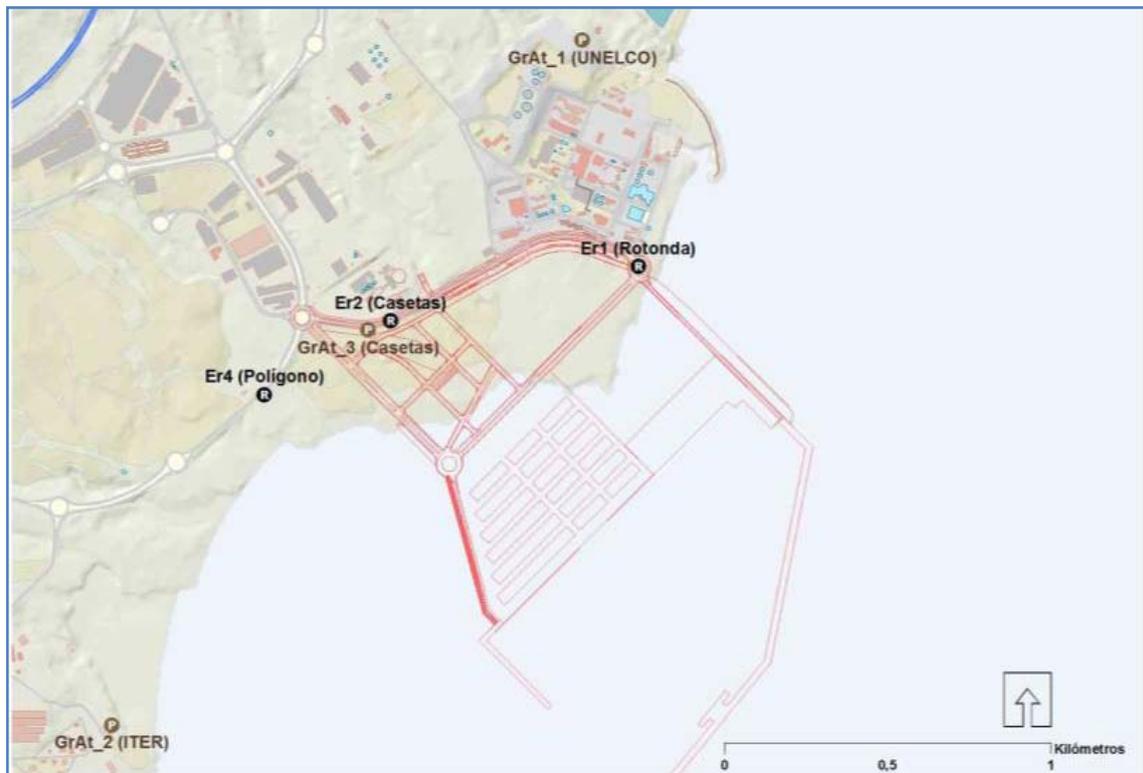
**Figura 25. Estaciones de medición de partículas en suspensión (GrAT) y de ruido (Er)**

Aunque el plan de vigilancia ambiental en fase operativa comenzó en 2017, se decidió mantener los muestreos con la misma periodicidad, quincenalmente. Aunque está acabada gran parte de la obra, pueden haber grandes movimientos de áridos y maquinaria, por lo que se mantiene la periodicidad quincenal, siempre que sea posible. Las estaciones de muestreo se representan en la Figura 25.

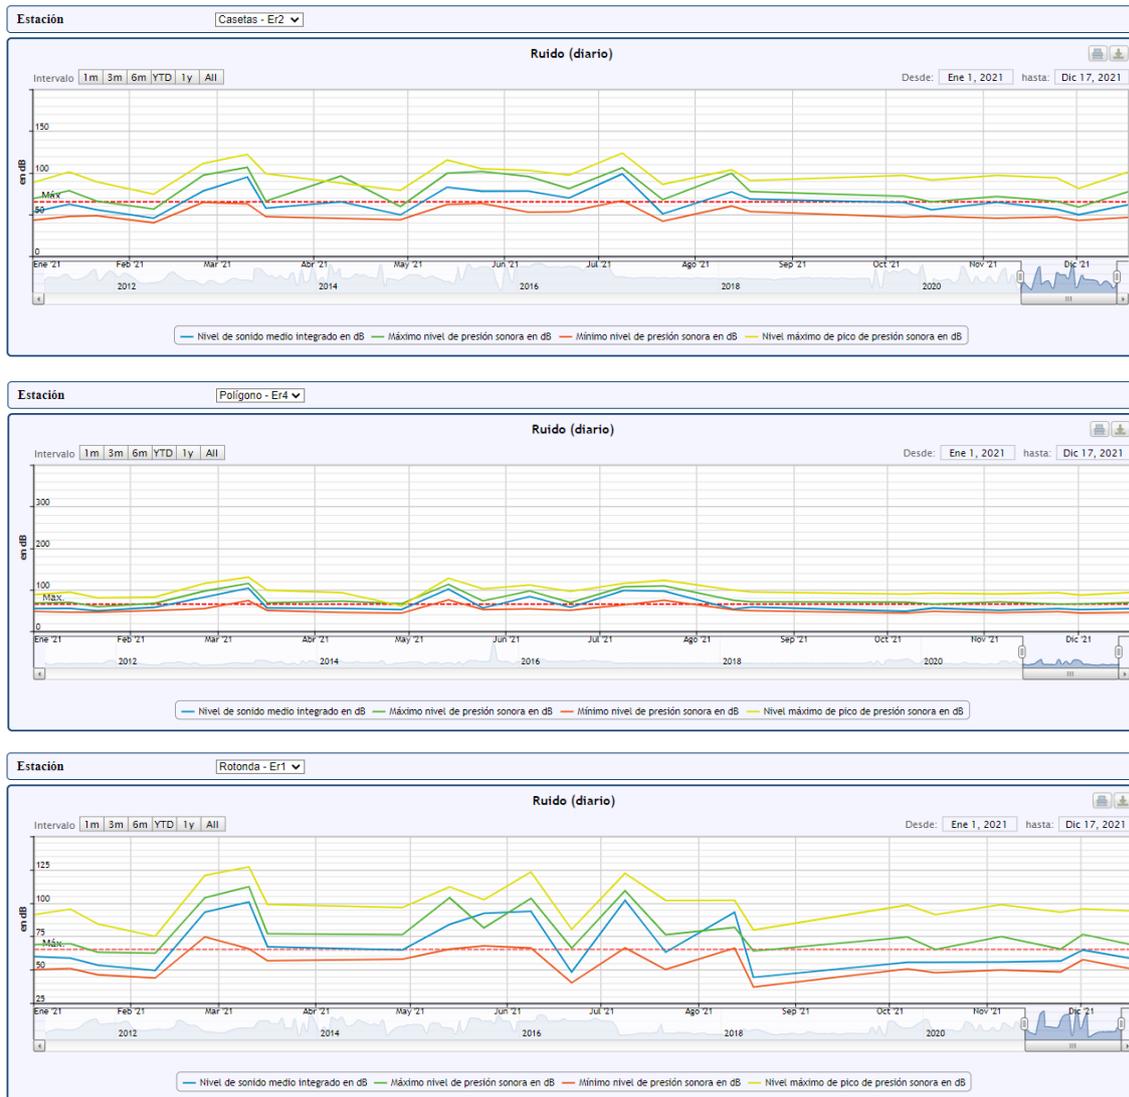
El ruido se mantiene en los valores medios, incrementándose, por los movimientos de maquinaria y vertidos en la zona los meses de mayor actividad (Figura 26).

**Figura 26. Medición del ruido diario en 2021 (1 minuto cada quincena) en las tres estaciones**

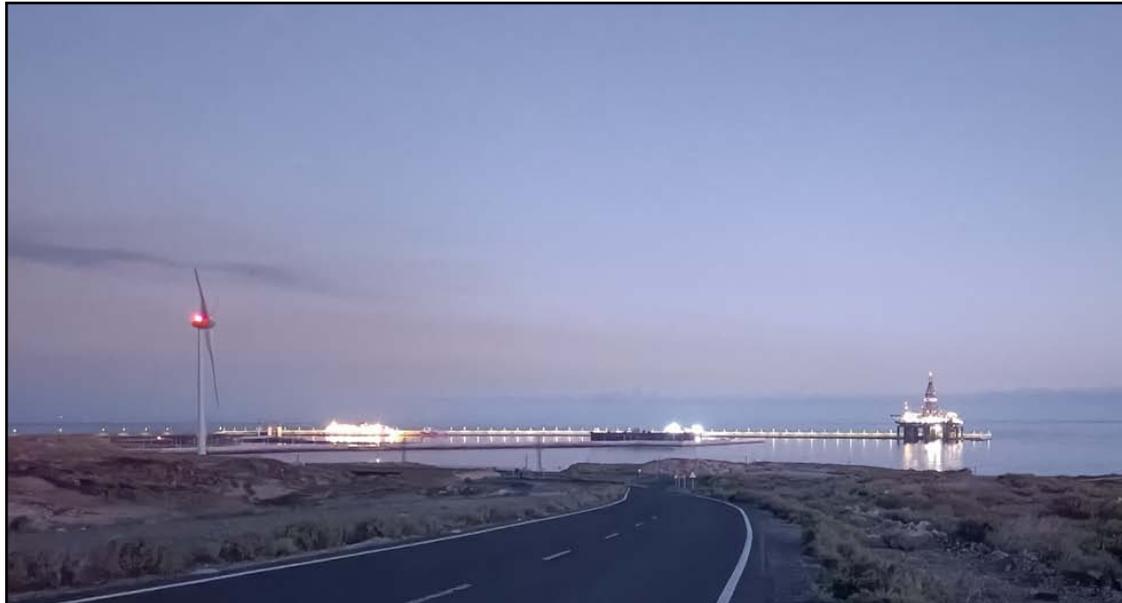
**Figura 27. Ejemplo de mitigación lumínica correcta (derecha) e incorrecta (izquierda)**

El OAG considera conveniente, y así lo recomienda, su apagado selectivo entre los meses de septiembre a diciembre para evitar el deslumbramiento de pardelas. Así mismo, se debería procurar que durante estos meses las luminarias de las embarcaciones atracadas sean las mínimas e imprescindibles. En la Figura 27 se muestran dos de las embarcaciones atracadas en el puerto. A la derecha de la imagen se observa cómo la estación petrolífera cumple (como hiciera en 2020) con las indicaciones de la APSCTFE manteniendo únicamente encendidas las luces que, por seguridad, debe tener encendidas. La embarcación a la izquierda, sin embargo, es el caso contrario. Se da la circunstancia de que la foto fue tomada en fechas en que los pollos

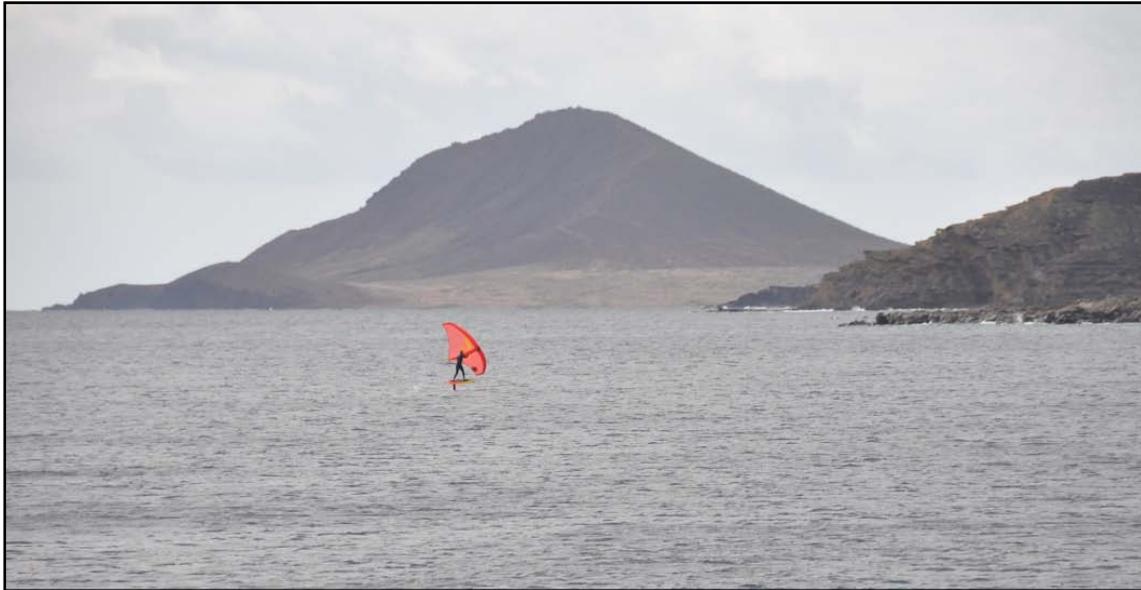
El OAG se ha percatado de la gran afluencia de amantes de los deportes náuticos en la zona protegida por el contradique de los vientos predominantes del Noreste. Es común observar a buceadores, windsurfistas, *kilters*, *wingsurfistas*, *kayakers*, etc. (Figura 32) cruzando la bocana del puerto, por lo que el OAG insta a la APSCTFE a que, lo antes posible, de cara a la creciente actividad portuaria, instale boyas perimetrales perpendiculares al contradique, señalizando el canal de acceso, o llegue a acuerdo con el Ayuntamiento de Granadilla para delimitar la zona de baño y deportes náuticos, para evitar accidentes. No estaría de más poner carteles informativos en las playas colindantes, cada vez más frecuentadas.

**Figura 32. Wingfoil al abrigo del contradique (enero de 2021)**

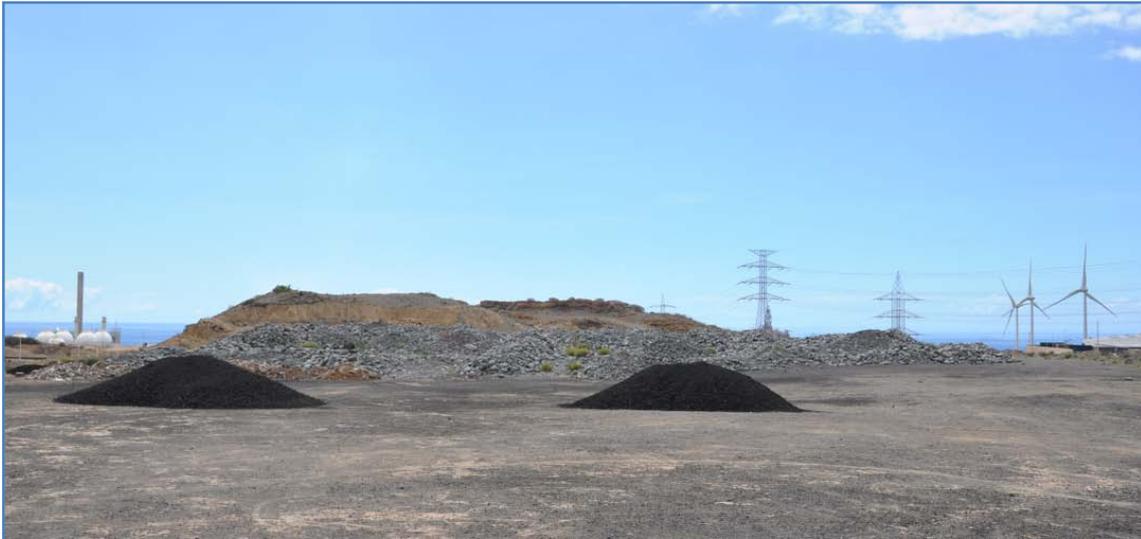
Los bolos y callaos acopiados se emplearán en labores de integración paisajística. Estos bolos y callaos deberán servir para poner en valor el recurso estético y geológico, bien empleándolo en restauración o mejora de playas homólogas, o en integración paisajística costera, evitando en todo caso su enterramiento o machaqueo. Se comprobará quincenalmente su ubicación y volumen, y se verificará finalmente su destino y uso. Se han detectado pequeños acopios de residuos asfálticos en la misma parcela donde se acopian (Figura 33).

Figura 33. Acopio de callaos en su ubicación actual (mayo de 2021)

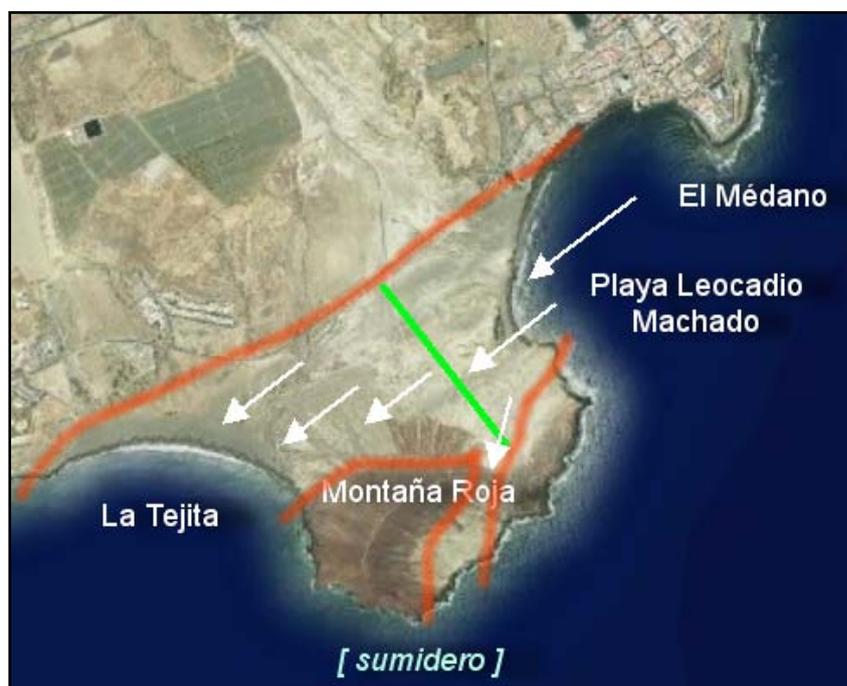
El Plan de Vigilancia Ambiental del puerto de Granadilla original (PVA, 2007) contempló la posibilidad de que la playa de La Tejita y el campo de dunas de la zona se vieran mermados por una disminución del flujo de arenas procedentes por vía eólica desde la playa del Médano, como consecuencia de las obras del nuevo puerto. Las campañas de seguimiento del campo de dunas realizadas en fase previa (2005-2008) concluyeron que dicho campo está detenido debido a la vegetación y obstáculos existentes así como al efecto pantalla de las edificaciones de El Médano, considerando exigua la cantidad de arena transportable. El transporte real estimado rondaba entre 1.250 y 4.000 m<sup>3</sup> anuales, muy inferior al transporte potencial calculado (4.000 - 21.500 m<sup>3</sup> año). Ver Figura 34.

Figura 34. Franja de transporte eólico de arenas desde la bahía de El Médano

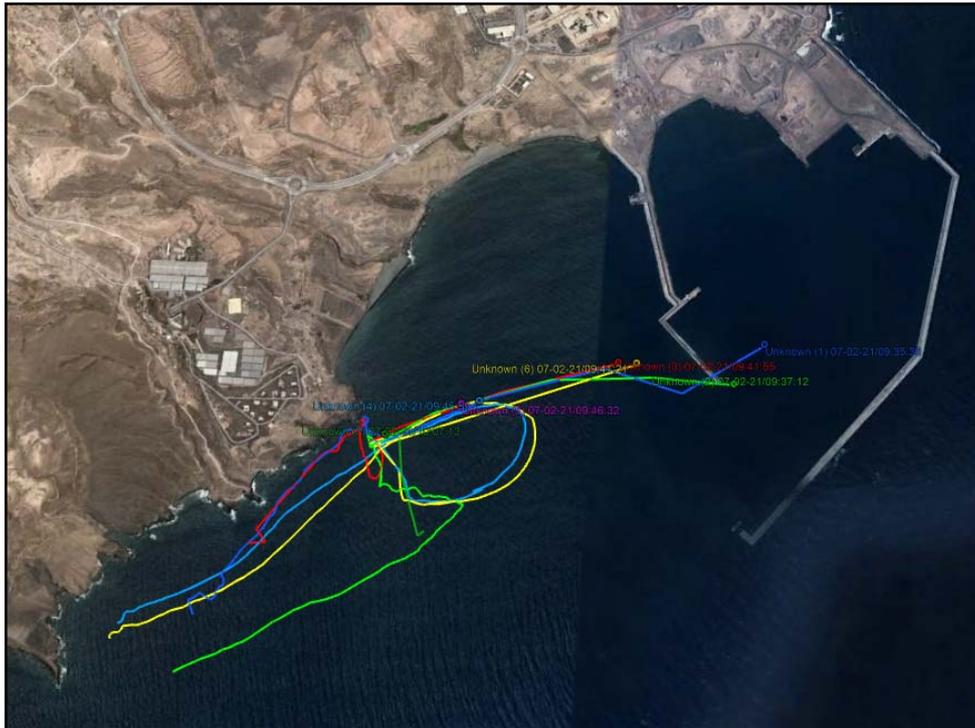
La campaña de 2021 (Figura 35) muestra trayectorias similares a las obtenidas con anterioridad, vinculadas a las mareas. En marea llenante, la corriente discurre en dirección NE, paralela a costa; y en marea vaciante lo hace en dirección SO.

**Figura 35.** Trayectorias seguidas por las distintas boyas (colores distintos) en la suelta lineal realizada en marea vaciante el 07/02/2021 desde Punta Cueva del Trigo hacia mar adentro

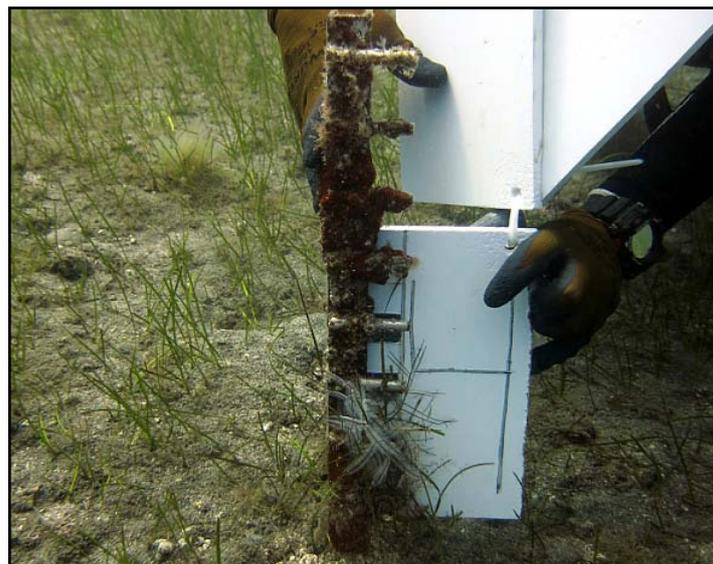
Se fijaron diez estaciones para el seguimiento de la acumulación o pérdida de arena mediante estacas decimetradas. Cada estación consta de cinco estacas dispuestas en línea y separadas 25 m. Las estacas fueron colocadas durante 2012 y 2013, aunque durante todos estos años ha habido que rodar algunas y renovar otras. El modelo inicial de estaca hecho con hierro y marcas cada 10 cm duraba poco en el mar, así que se sustituyeron las estacas por un modelo de acero inoxidable y con marcas cada 5 cm (Figura 39).

Figura 39. Estaca pentametrada y pizarra indicadora del número de estaca para la toma de foto

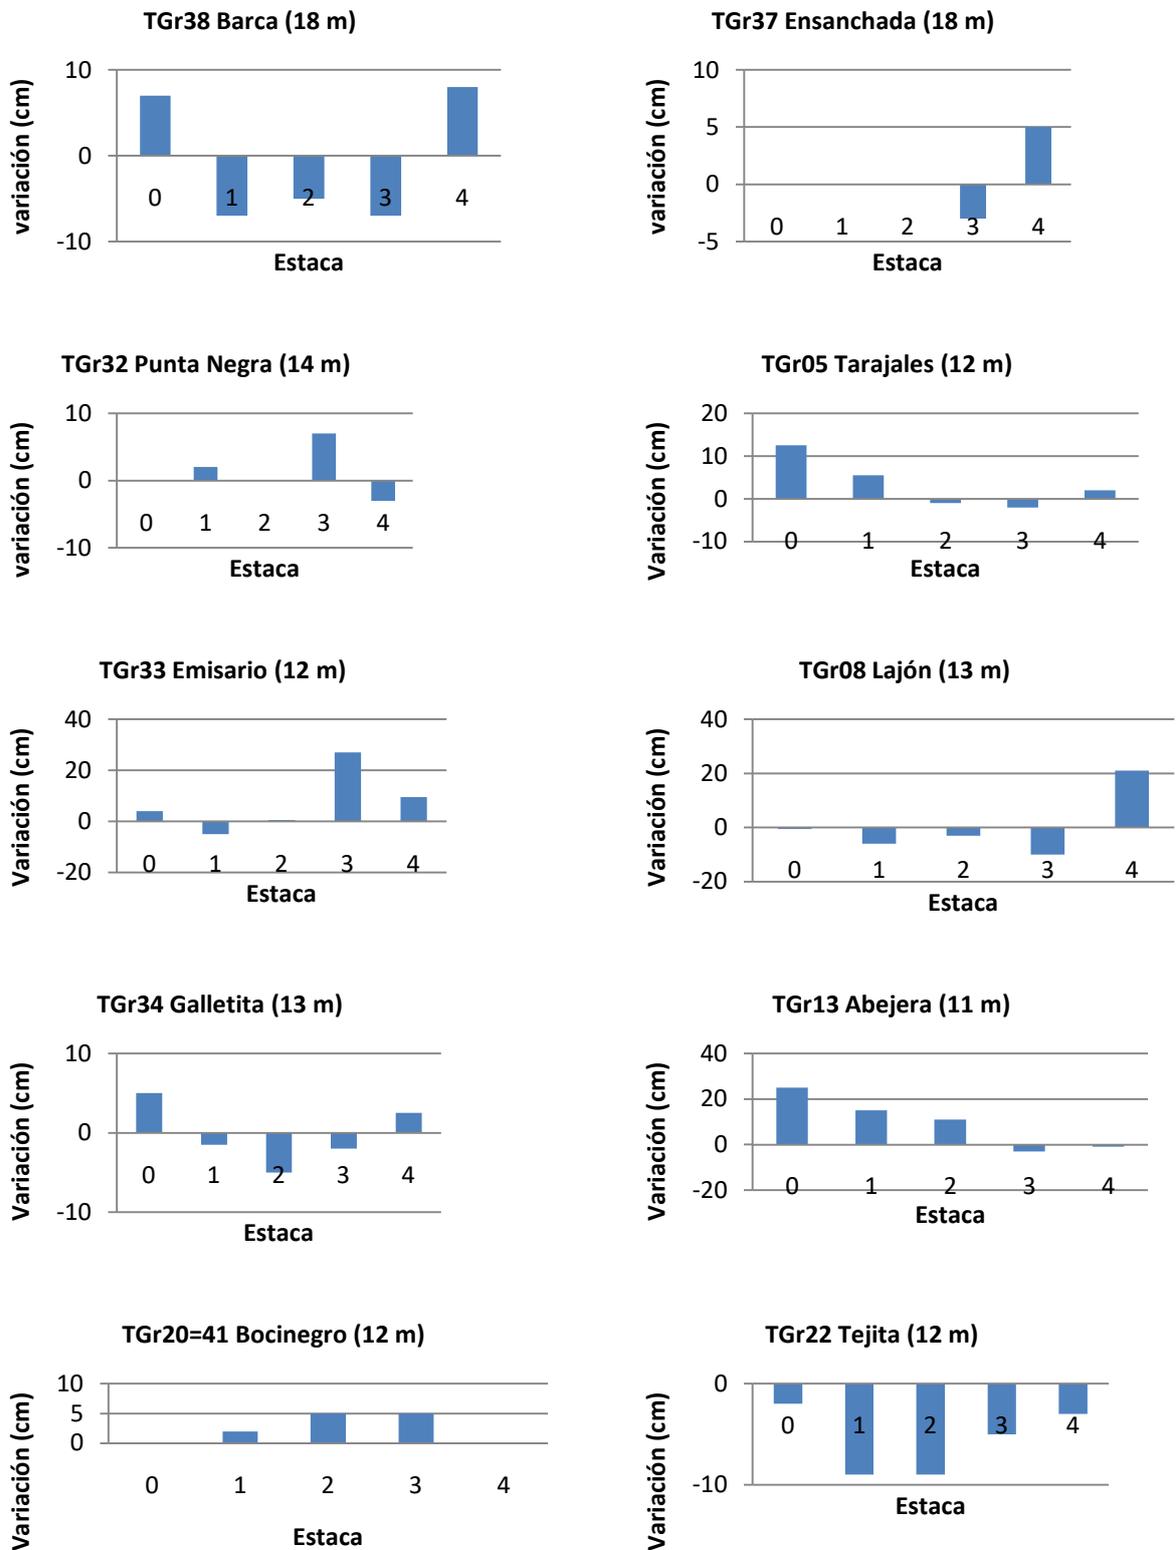
Figura 41. Variación media total por estacas en 2021 (cm). Cinco estacas por estación (eje horizontal)
