**SEGUIMIENTO AMBIENTAL DEL  
PUERTO DE GRANADILLA  
EN FASE OPERATIVA**

**INFORME ANUAL 2021**

Septiembre 2022

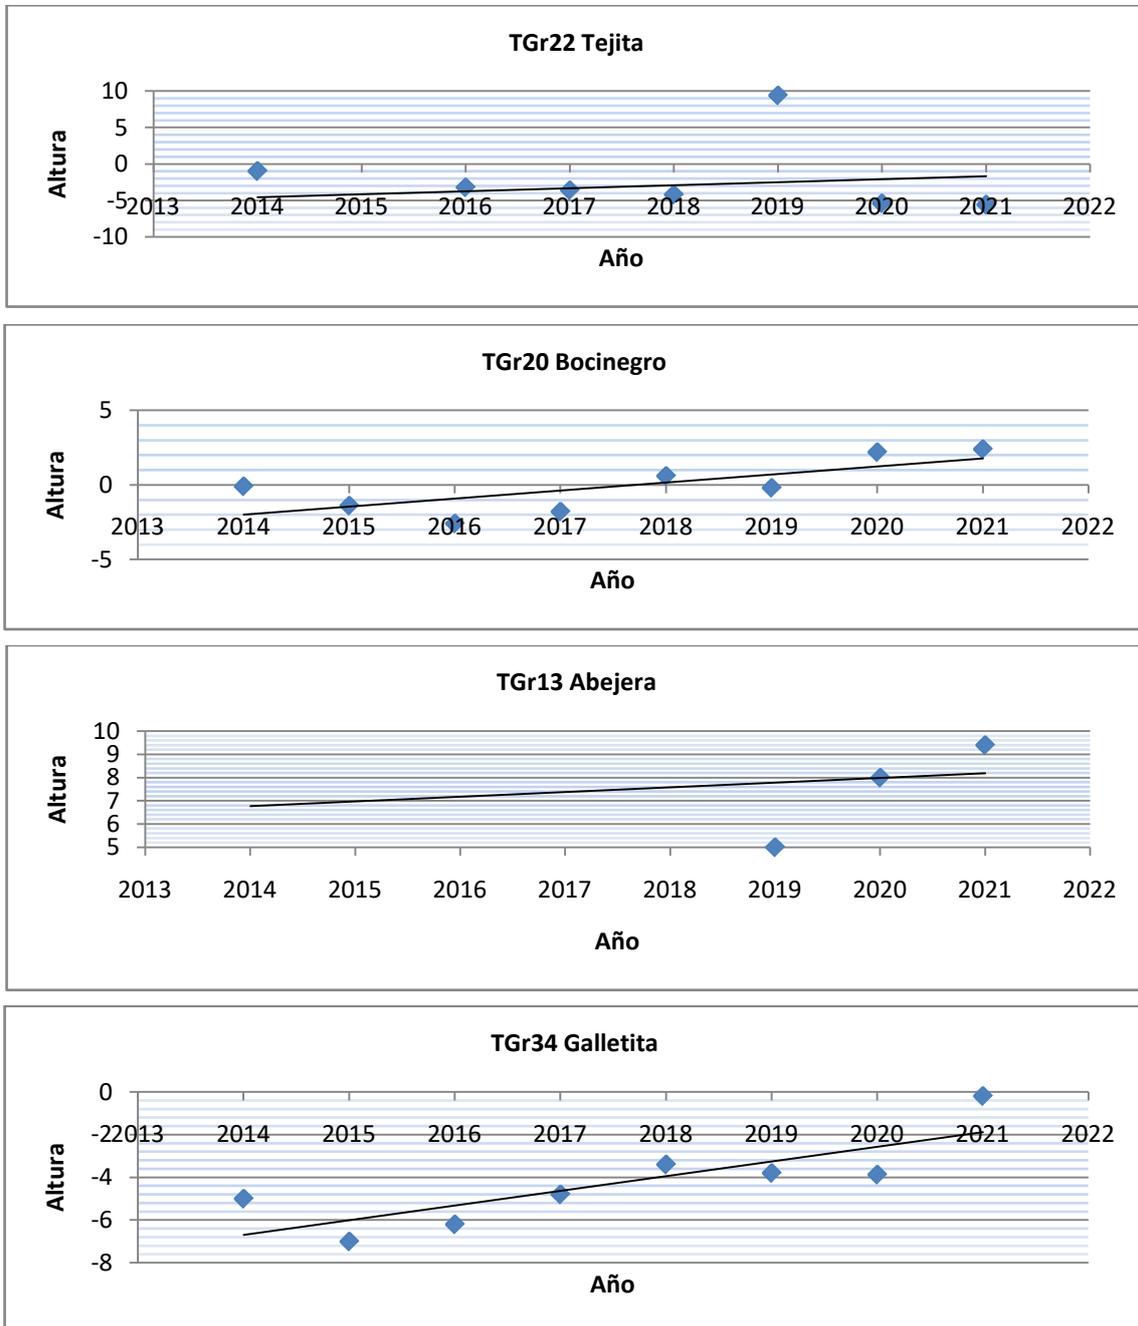
La Figura 42 muestra la tendencia de cada una de las estaciones muestreadas en 2021.

Figura 42. A) Tendencia del balance sedimentario medio en cada estación

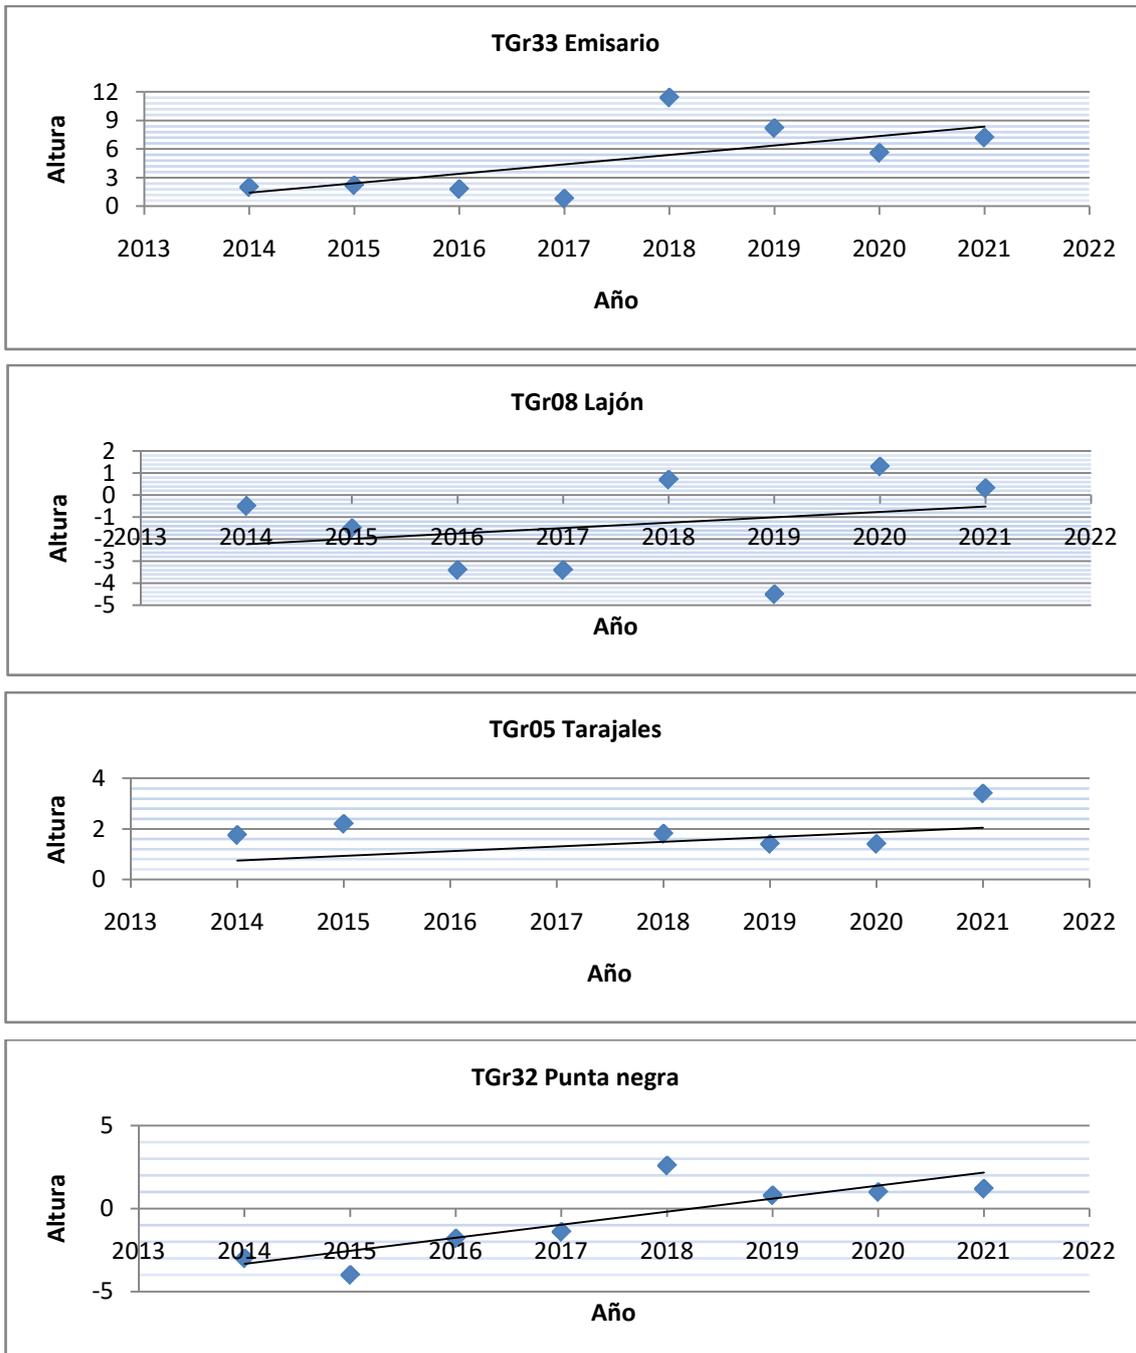
Figura 43. B) Tendencia del balance sedimentario medio en cada estación

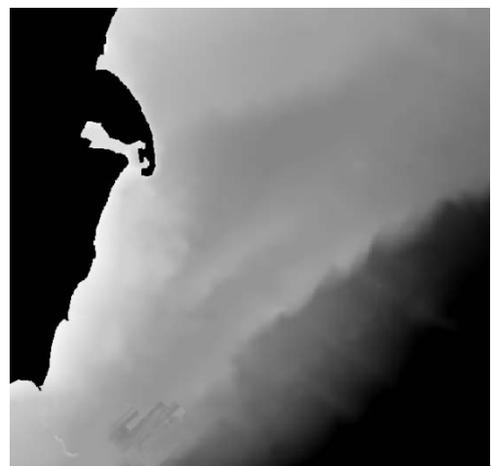
**Figura 48. Ejemplo de batimetría sin ruido. Batimetría obtenida a partir de curvas de nivel del estudio de Promar en 2008.**

Como puede verse en las imágenes de la Figura 47, parece que las versiones Sigmoide y KNN son más fieles, siendo quizá esta última la más fiable. Véase la profundidad junto al dique de abrigo, más delimitada. En las dos primeras pareciera que toda la dársena estaría a una profundidad de 15 m, mientras que en la KNN aparece como manteniendo las profundidades originales, solo interrumpidas por la propia obra. En d) se puede ver uno de los principales problemas con los que nos enfrentamos para poder realizar comparaciones entre imágenes de diferentes años, pues la presencia de ruido y de artefactos es muy alta. En la Figura 48 tenemos un ejemplo del objetivo buscado.

eliminando ese ruido para que al superponer batimetrías de distintos años tenga sentido calcular las diferencias. Por otro lado, se plantea la conveniencia de llevar a cabo la calibración de estos resultados para mejorar el programa.

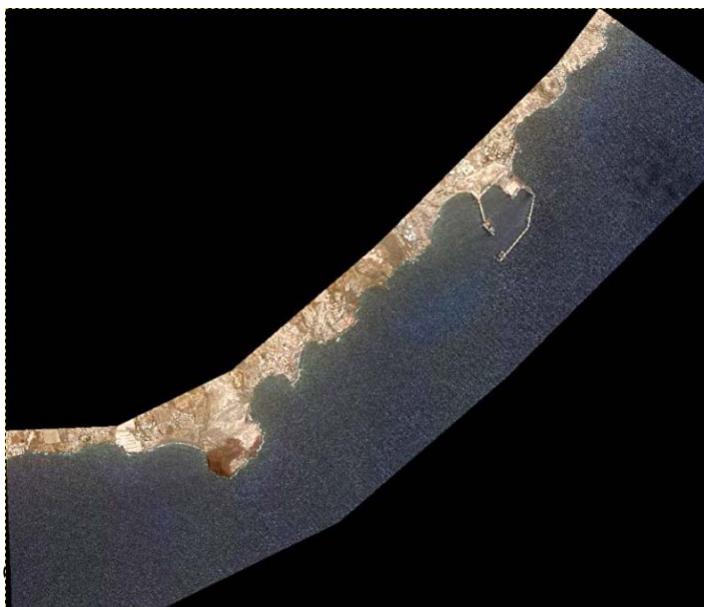
Figura 54. Toma satelital del 17 de julio de 2020.

ellos, lo que impide una mayor exactitud de referenciación. En la **¡Error! No se encuentra el origen de la referencia.** Figura 54 puede verse que los accidentes geográficos se alinean en una diagonal del mapa de bits que forman la imagen. Esta es una limitación que introduce cierto grado de inexactitud en los resultados, aunque a la escala de trabajo en el PVA normalmente puede ser desdeñable.

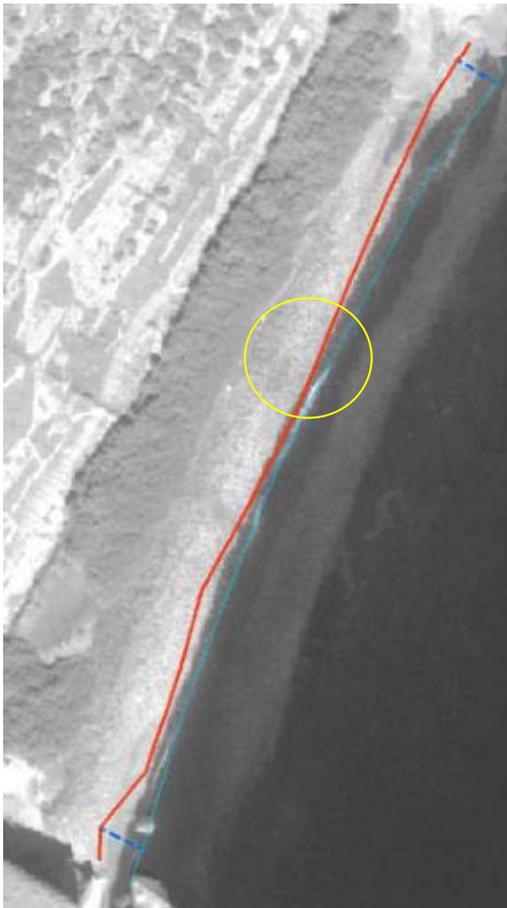
**Figura 56**

Al comparar, por ejemplo, imágenes de la playa de Los Tarajales tomadas con un desnivel de 0,9 m a marea baja (8-3-2014) y marea alta (15-3-2014) se aprecia un retroceso de las aguas en la playa de 17 m perpendiculares a su eje en la zona media (Figura 56 y Figura 57).

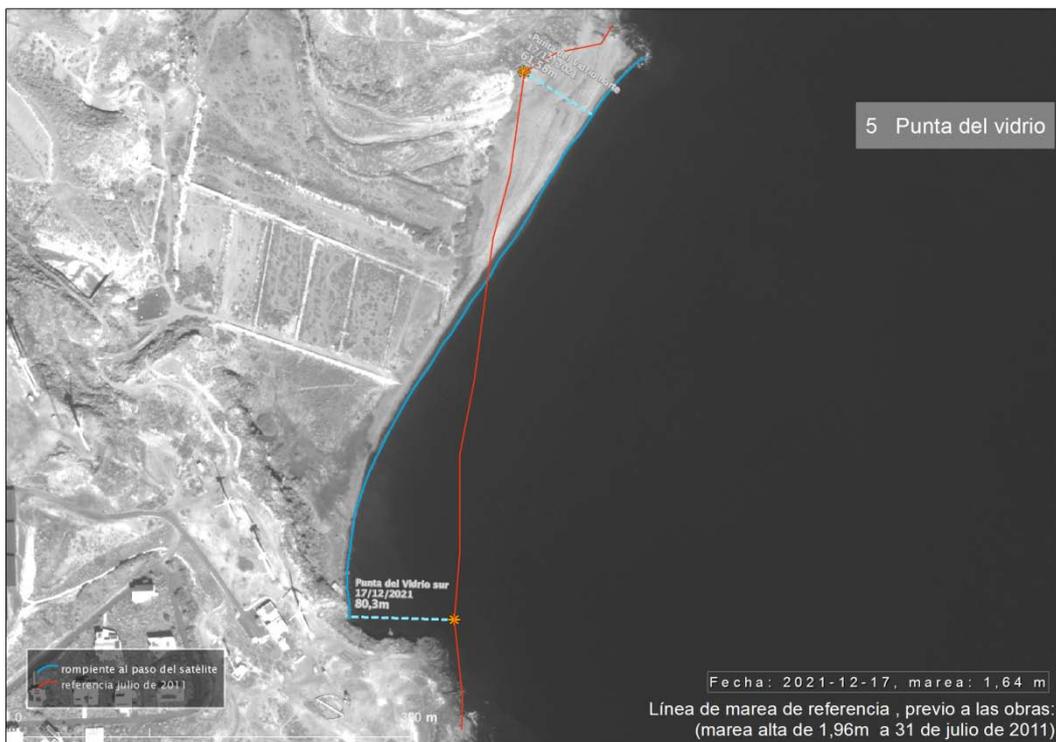
Figuras 60 y 61: Playas de El Medio (arriba) y Punta del Vidrio (abajo) a 17 de diciembre de 2021

Las tres playas que han basculado con intensidad, se encuentran al suroeste y a continuación de las obras de abrigo, y son las que estaban previstas: La Caleta (Figuras 58, debajo), El Medio y Punta del Vidrio (Figuras 60 y 61).

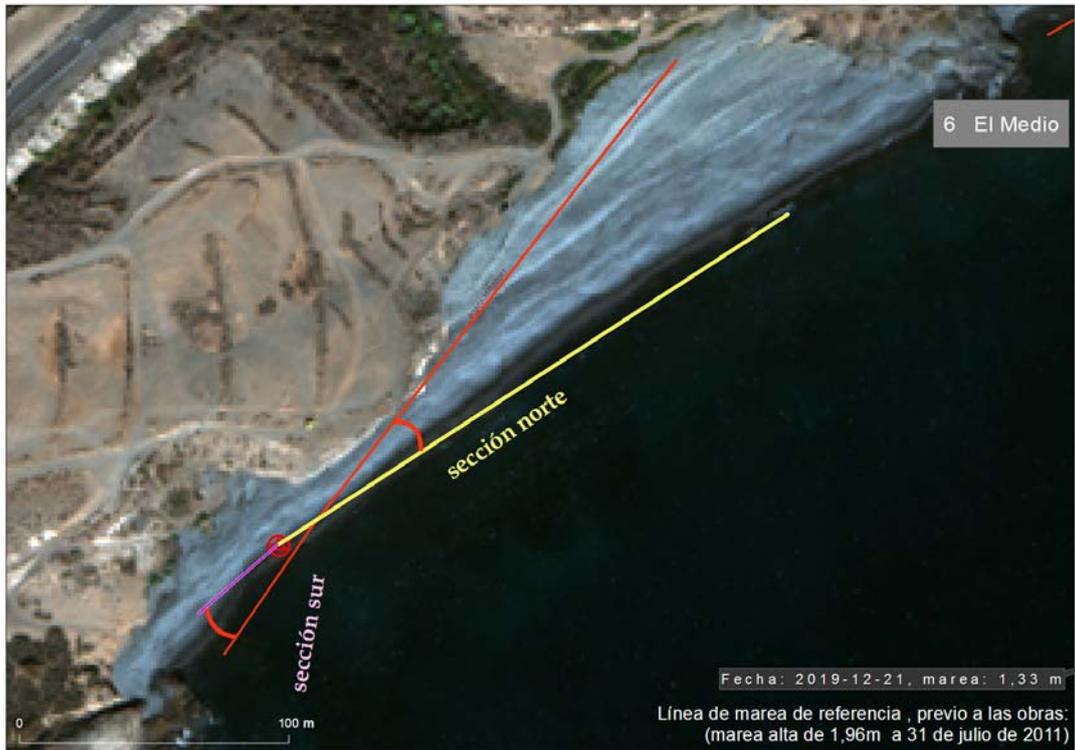
Figura 66. Nuevo modelo de playa con articulación para medir basculamiento. Playa del Medio, 2011 (rojo) y 2019 (norte amarillo y sur púrpura). Ángulo a medir se ha marcado con un arco rojo

Puede verse el esquema en la Figura 66 y Figura 67, un ejemplo.

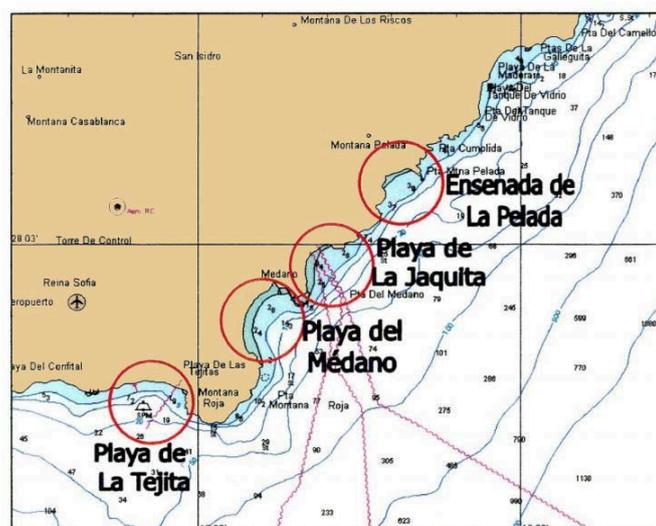
Figura 69. Playas objeto del levantamiento batimétrico.

En 2017 se sacó a licitación la realización de los perfiles y levantamiento de batimetrías de las principales playas con interés social (La Tejita, El Médano, La Jaquita y La Pelada; Figura 69), licitación que finalmente ganó la empresa PROMAR2007 INVESTIGACIONES MARINAS S.L. En este informe de 2021 hacemos una revisión de los análisis para reunir los tres años y compararlos. Se sigue sin poder enlazar esta serie de campañas con la realizada en 2008 (antes de la construcción del puerto) debido a la ausencia de una base topográfica común conocida entre los trabajos de esta licitación y los de la antigua ya mencionada. Este estudio se retomará con otra frecuencia, hecho que se reflejará en los sucesivos informes anuales.

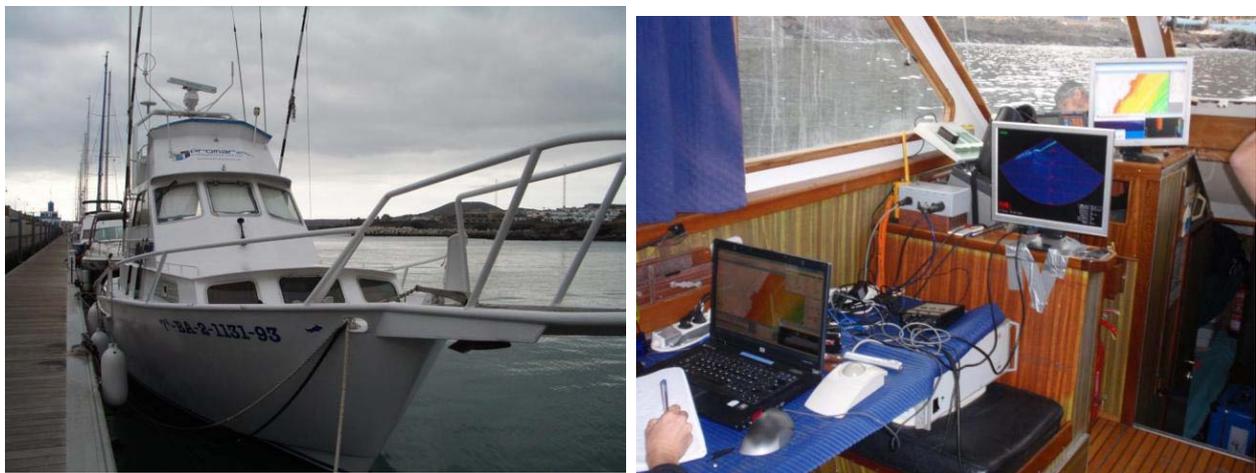
**Figura 70. Buque oceanográfico "CALIMA" e instalación de equipos de navegación**

Las referencias para el posicionamiento consistieron en una red de estaciones operadas por la empresa pública GRAFCAN accesibles mediante una conexión a un servicio proporcionado por la misma empresa, y que permite técnicas de GPS diferencial para aumentar la precisión de las mediciones. La técnica compara los datos de posición de la estación de referencia, siempre fija en tierra, y los de una estación móvil (*rover*), que porta el equipo de trabajo de campo. Las variaciones de posición de la estación de referencia<sup>12</sup> se aplican a las mediciones obtenidas por el rover, corrigiéndolas (Figura 70 y Figura 71). Los datos de marea se corrigen con el proceso RTK Tide, que estima la altura respecto a la estación fija y la coteja con datos de un mareógrafo perfectamente georreferenciado, logrando precisiones centimétricas.

La navegación fue asistida por el software Hypack Max que utiliza la información de geoposicionamiento obtenida por los métodos que se han explicado.

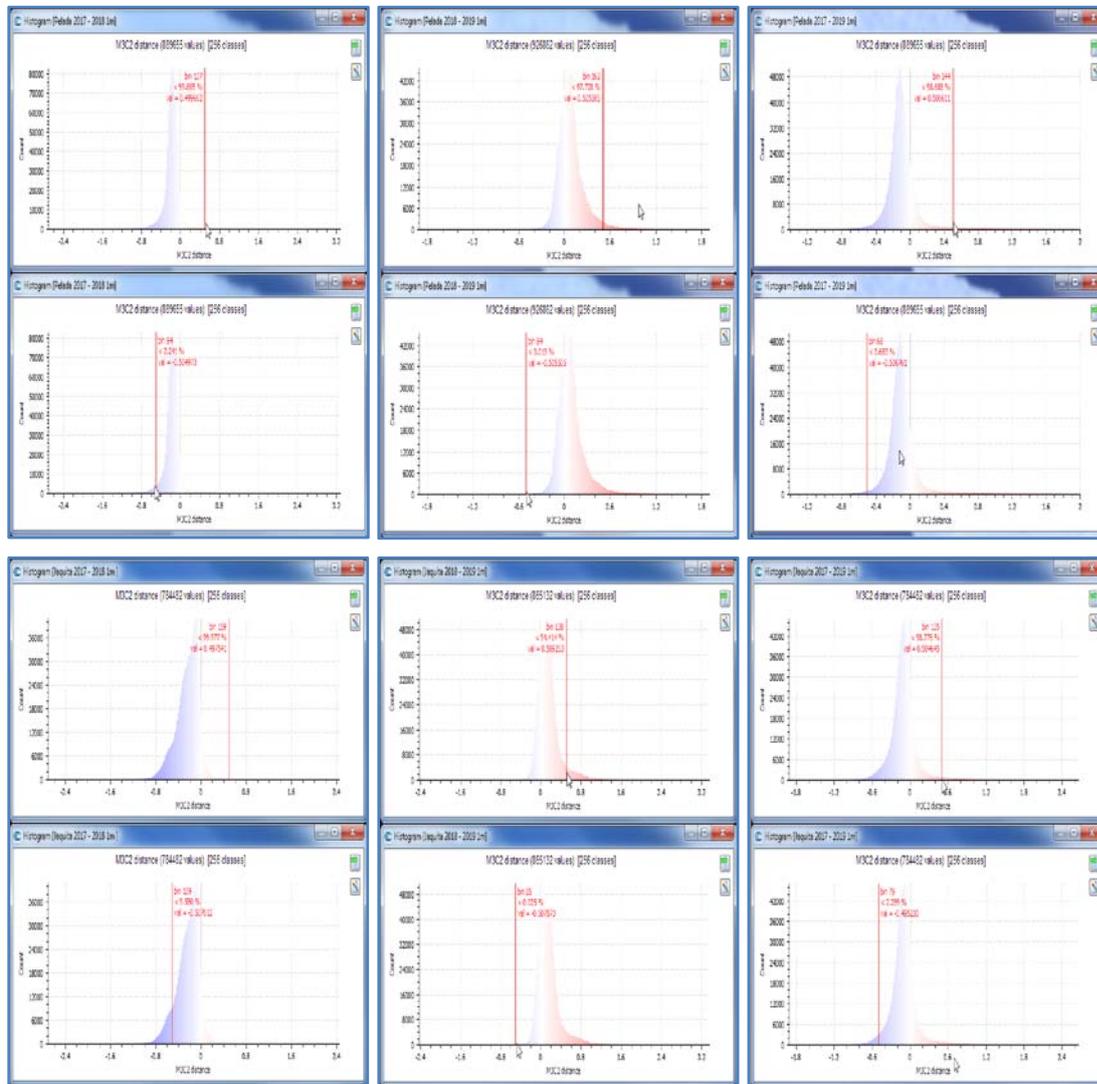
0,6 m de variación y un 90% está dentro de los 30 cm y la media de las distancias es de alrededor de 3 cm.

Figura 75. Histogramas de distancias en el eje Z. Pelada, y La Jaquita

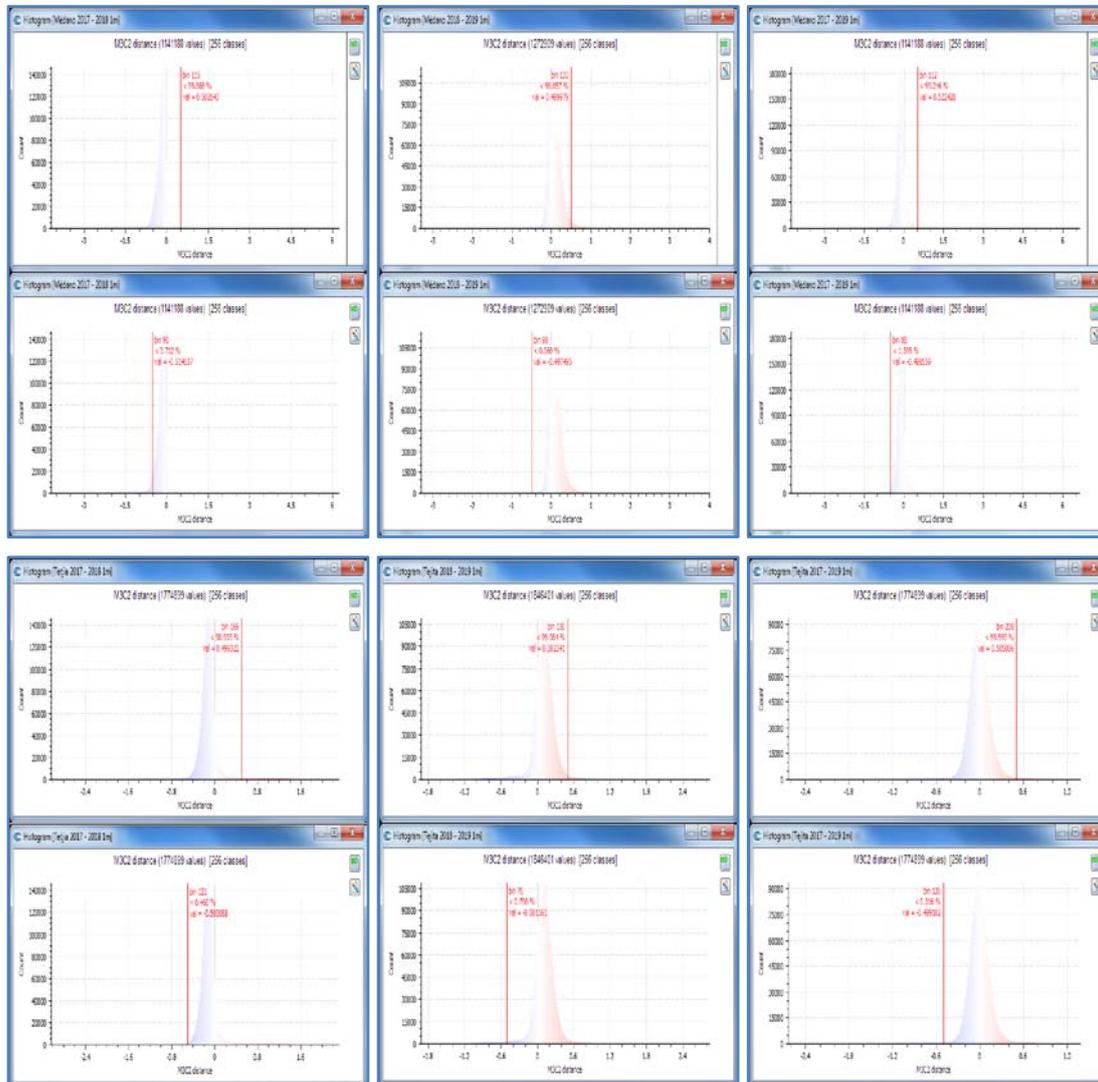
diferente, pues inmediatamente después de la primera banda de socavamiento cerca de la rompiente se observa una acumulación más potente de la arena que varía entre 0,5 y 1 m, en una franja tan estrecha como la más costera.

**Figura 76. Histogramas de distancias en el eje Z. El Médano y La Tejita**

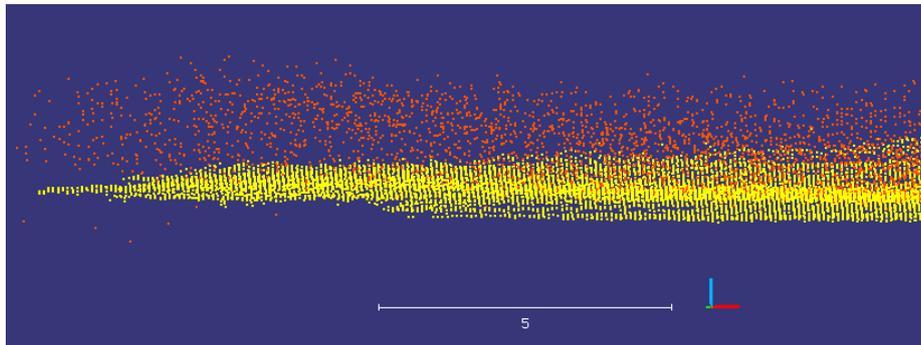
El comportamiento de la playa de El Médano incluye para el primer período comparado una importante erosión en la zona de la Piedra María, al N de la Mareta Wildpret (mitad S de la orilla) y también en la playa del pueblo. Aunque no muy extensa respecto al total del recinto sondeado, sí que, puesto que los valores superan el metro de diferencia en negativo, podría ser percibido por el público, en función del sustrato. Según los datos, entre los 60 cm y los 2 m en un área de 2000 m<sup>2</sup>. Dado que el fenómeno ocurre en el borde de la zona de estudio, habrá que descartar que se deba a artefactos técnicos. Se da la circunstancia de que el conjunto de puntos en estas zonas es muy irregular y seguramente en la toma de datos no se pudo hacer la campaña todo lo correctamente que se debió por motivos de condiciones meteorológicas ni se hizo un filtrado de puntos incorrectos, lo cual explicaría este resultado. Se puede observar (Figura 80) desde una vista lateral cómo los puntos rojos (2017) parecen “alborotados” mientras que los que están en amarillo (2019) tienen mayor orden y forman una capa más definida.

**Figura 80. Vista lateral de la anomalía en Piedra María, El Médano. 2017.**

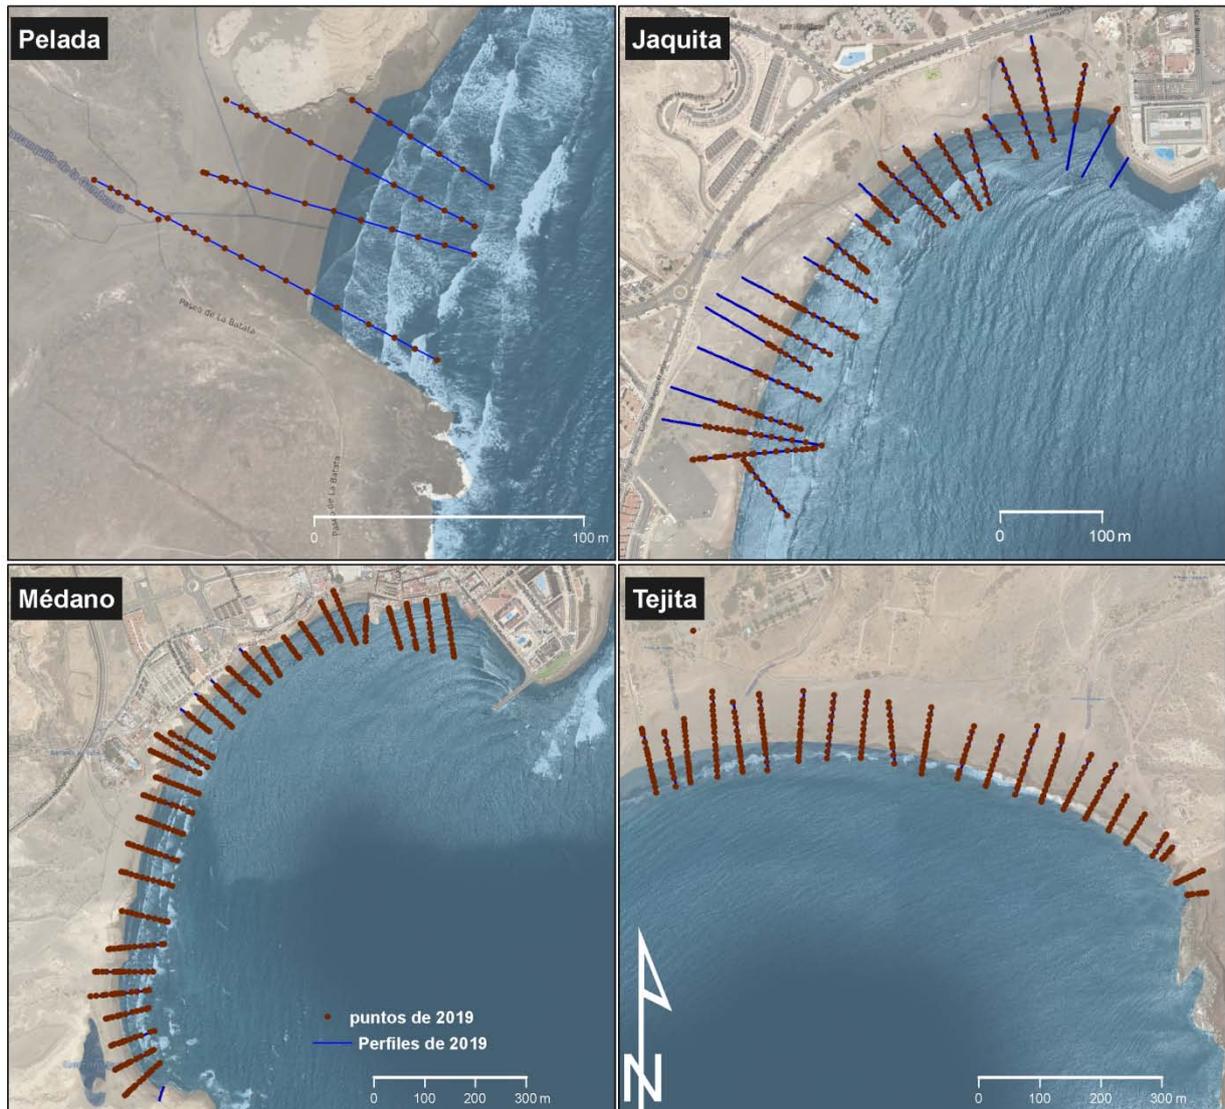
Para conocer la forma tridimensional de la superficie de las playas en la franja más costera puede recurrirse a un muestreo de cota en puntos a lo largo y ancho de la misma. Con el objetivo de reducir el esfuerzo se calcula un número de puntos mínimo que sea representativo. Por simpleza y mejor organización del trabajo de campo, suelen alinearse esos puntos en rectas, llamadas “perfiles” que se espacian por la superficie. En el caso de las playas, que son entidades alargadas, los perfiles suelen disponerse transversalmente de modo que se generan muchos perfiles pero más cortos. El trabajo en nuestro caso consiste en medir las cotas a lo largo de los perfiles por métodos de geoposicionamiento por satélite (GPS y GNSS) y apoyo en la antena de Grafcan situada en San miguel de Abona. Partiendo de los perfiles usados en el trabajo de la fase previa, en 2007, y ajustándolos al modelo de ondulación del geoide para Canarias, se replantearon esos ejes, puesto que los originales carecían de apoyo en ese modelo y exhibían diferencias significativas en las cotas de referencia con las mediciones preparatorias de este trabajo, para después situar los puntos de medición que serán usados en todo el proyecto en los próximos años.

**Figura 82. Perfiles en los que se ha medido la cota respecto al cero establecido en el trabajo**

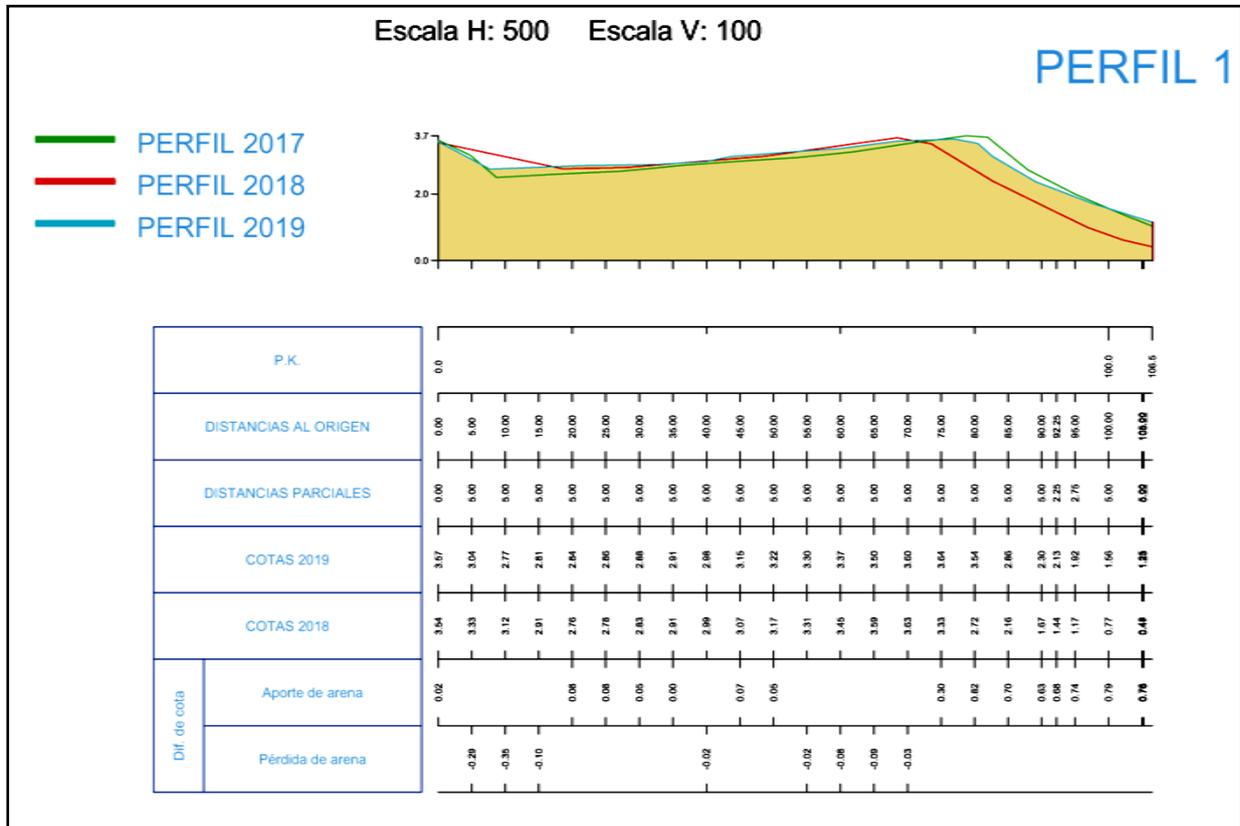
tasas netas de pérdida de ganancia no son muy altas, de 16 cm en el punto máximo, a unos 80 m del inicio del perfil (descartando los datos de 2018, por ahora).

**Figura 83. Pérdidas y ganancias entre 2017 y 2019 en el perfil 1 de La Tejita**

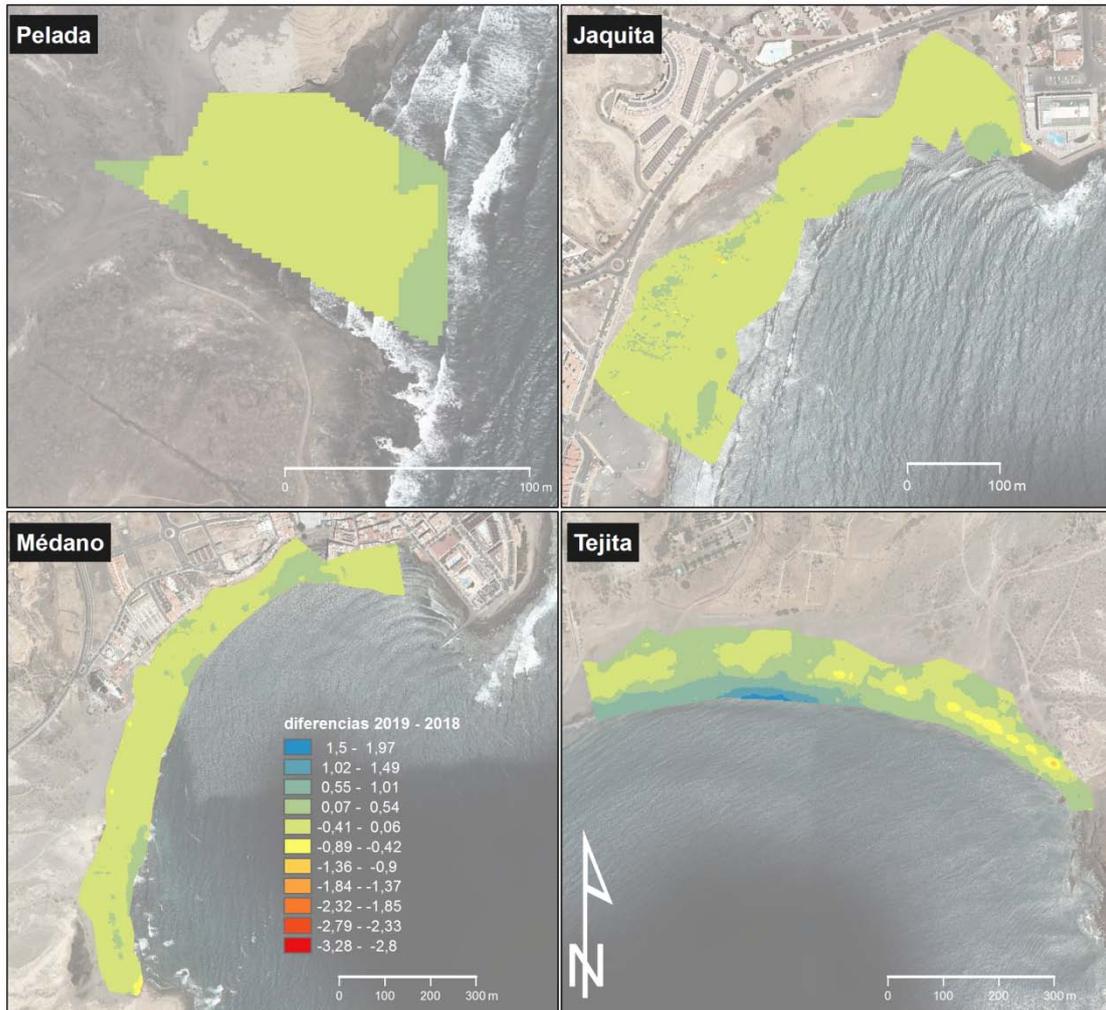
Se consigue una superficie a partir de valores de un parámetro medido en puntos repartidos en un área, partiendo de asumir que, alrededor de un punto, es más probable que los puntos cercanos tengan valores similares, aunque con un crecimiento de la diferencia particular para cada fenómeno estudiado. La hipótesis supone que la variación espacial del parámetro puede ser explicada al menos parcialmente mediante funciones de correlación espacial: la variación espacial de la altura en un punto cualquiera puede deducirse de los valores circundantes de acuerdo con unas funciones homogéneas en toda el área. Es una técnica popular en el modelado del terreno al producir resultados con más detalle. En el Observatorio se han generado sendos modelos digitales de las zonas de muestreo y, tras una sencilla operación geoespacial de diferencia entre superficies, se obtuvieron los resultados que se muestran en la Figura 84.

**Figura 84. Resultados del análisis de superficies provenientes de la interpolación kriging**

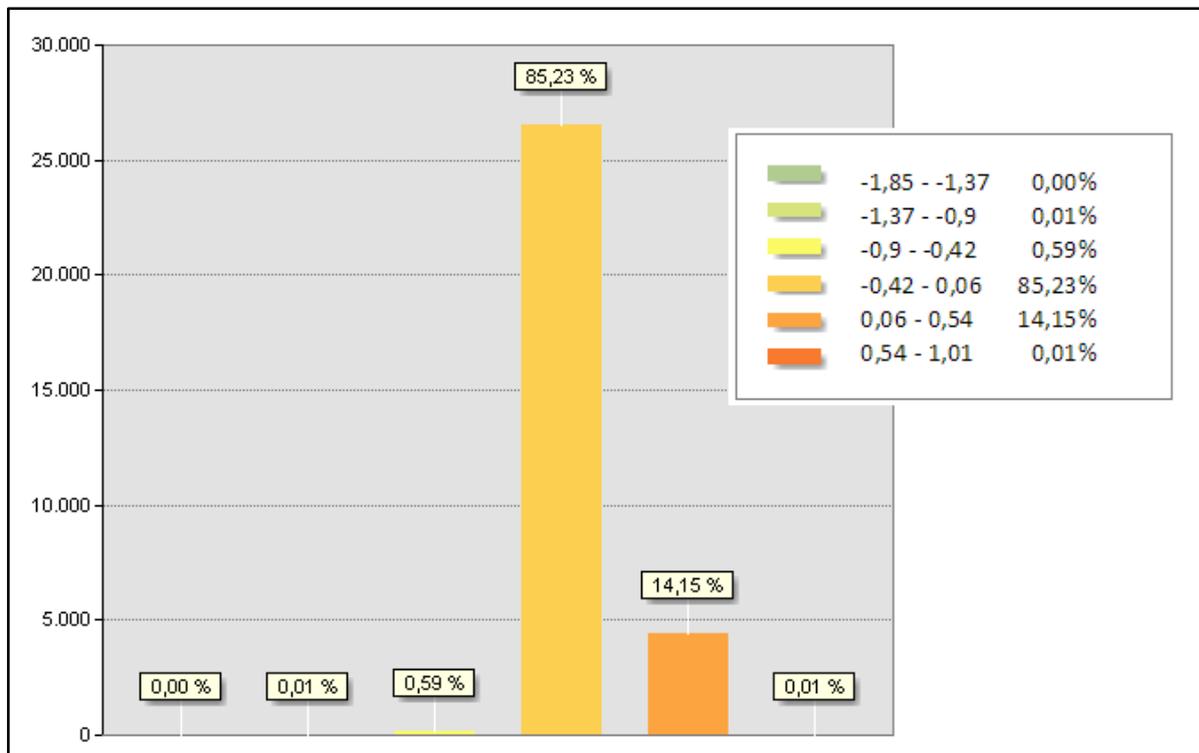
El gráfico de la Figura 85 corrobora esta impresión. Se puede constatar que más del **85%** de las celdillas de 2 x 2 m que componen la superficie de la pertenecen al intervalo **[-0'42, +0'06]** y más del **14%** en el intervalo **[0'06, 0'54]**. En total los dos rangos se reparten un **99,38%** del total del área medida (las cifras se dan en metros).

**Figura 85. Histograma de frecuencias de pérdidas y ganancias en la medición de los perfiles (2019-2018). Número de celdas de 2x2 m (eje vertical) y porcentajes de cada intervalo de variación**

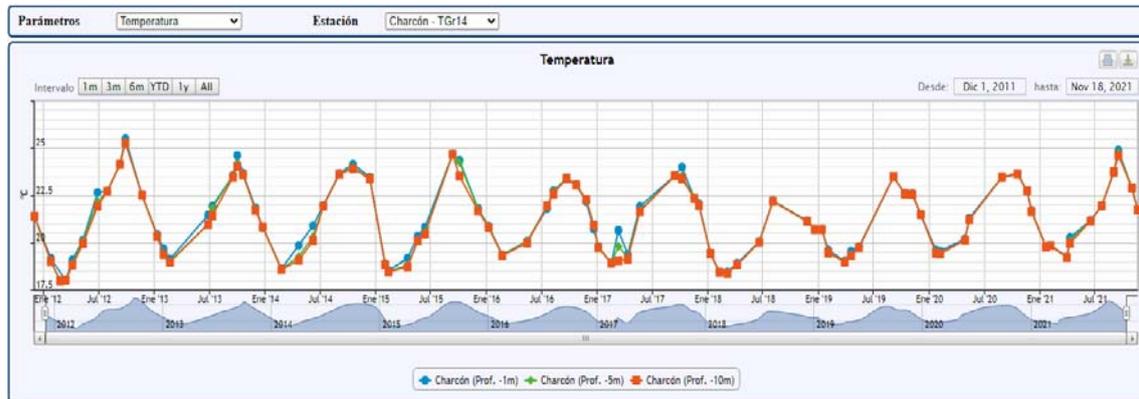
**Temperatura:** En las latitudes canarias, el “verano oceanográfico” se suele desplazar 2-3 meses con respecto al atmosférico. Las temperaturas máximas se alcanzan hacia finales de septiembre o inicio de octubre, y las mínimas en la segunda quincena de febrero. Este patrón se mantiene igual en todas las estaciones, siendo los registros muy homogéneos.

**Figura 87. Evolución de la temperatura del agua en la estación TGr14 (Charcón) (medición con sonda) 2011-2021**

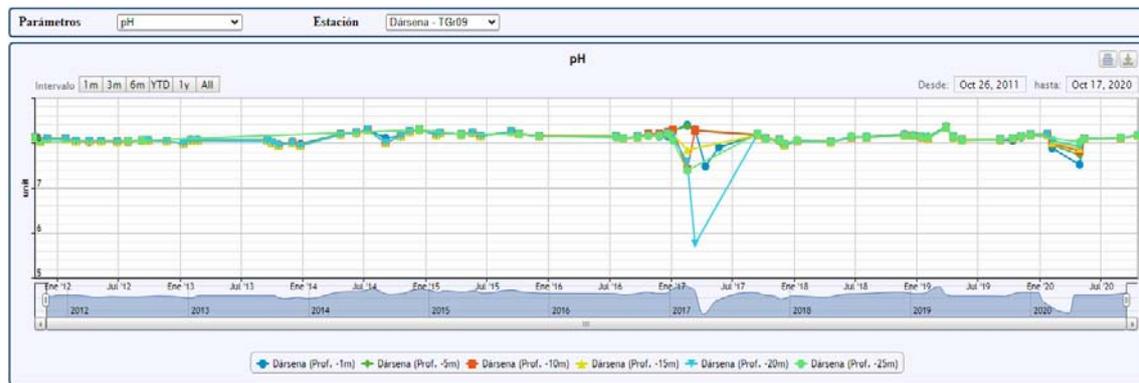
Desde octubre de 2020 se tienen problemas de calibración con el sensor de pH de la sonda multiparamétrica, por lo que dichos datos no se exponen en la gráfica anexa. Así mismo, hay algunos datos anómalos del mismo sensor en algunas de las campañas, seguramente a la desestabilización del sensor (Figura 89).

**Figura 89. Registro del pH en La Dársena (TGr09) a seis profundidades (2012-2021)**

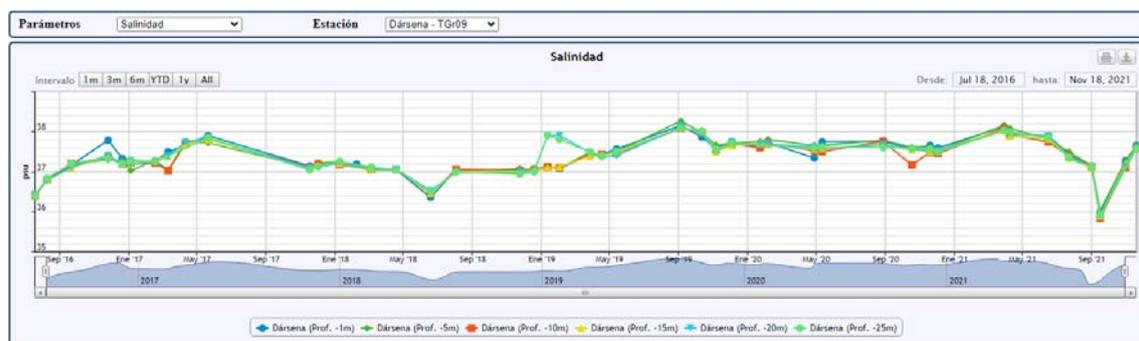
Las cifras de salinidad fiables obtenidas son normales para aguas superficiales en Canarias (entre 36 y 37 PSU), lo mismo que el patrón que se ha venido repitiendo en todas las estaciones (incluso con las cifras excedidas): un ligero aumento en invierno y una caída equivalente en verano. En este lado del Atlántico el valor desciende en verano porque es la época en la que los vientos alisios son más constantes, generan afloramiento de aguas frías menos salinas y se produce un gradiente de temperatura y salinidad este-oeste (Figura 90).

**Figura 90. Salinidad medida con sonda en la Dársena (TGr09), desde julio de 2016 a diciembre de 2021**

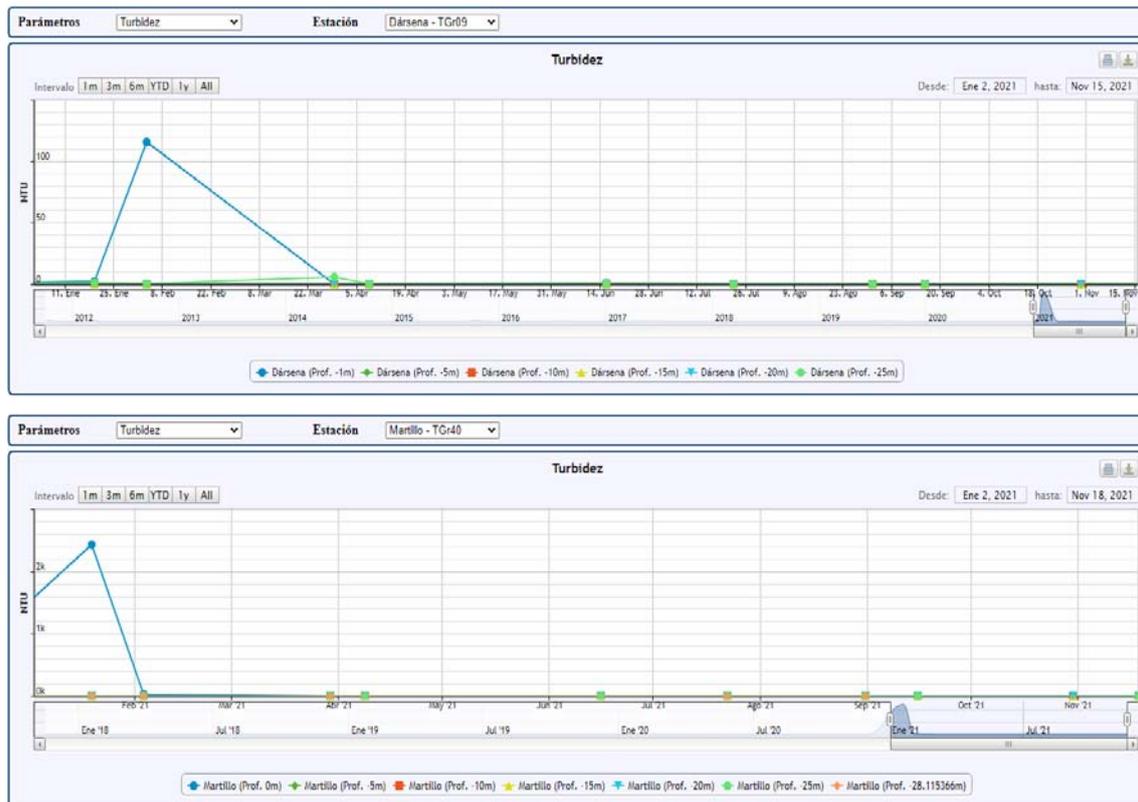
**Turbidez:** El valor de referencia de turbidez para aguas limpias en Granadilla es de 0,8-1,9 NTU y que, al margen del aspecto estético, la calidad de agua se considera excelente si no aumenta más de 5 NTU y buena si no aumenta más de 10 NTU (estándares norteamericanos). Es por encima de valores de 50-100 NTU cuando cabría esperar efectos sobre la biota y solo en caso de prolongarse el fenómeno que la genera. Agua con 1,5-3,0 NTU se ve poco turbia, y entre 6,0 y 14,0 turbia, de color marrón a cierta distancia (Figura 91).

**Figura 91. Turbidez (NTU) registrada en 2021 con sonda multiparamétrica en las estaciones ubicadas en el interior del puerto: Dársena (TGr09) y Martillo (TGr40)**

Las mediciones con la sonda multiparamétrica se hacen normalmente con mar favorable para la navegación (escaso oleaje). Desde el final de la fase de obras (2016) se ha retirado de la boya el turbidímetro por lo que los datos de turbidez disponibles son los obtenidos por los registros mensuales de la sonda multiparamétrica.

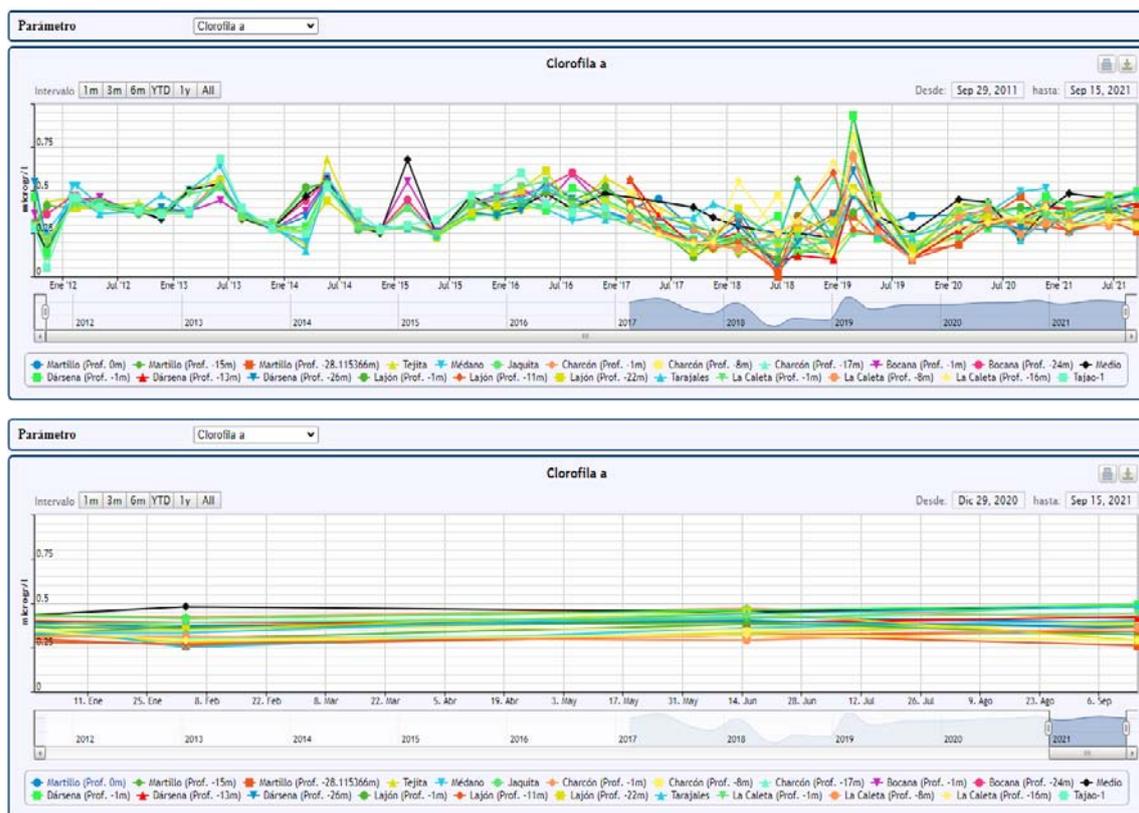
El valor medio de clorofila alcanzado en el ejercicio 2016 no se ha llegado a alcanzar en 2021, lo que puede reflejar quizá la menor acumulación de nutrientes en la zona. Estos valores precisos proceden de análisis de laboratorio. La medición de la clorofila con la sonda multiparamétrica manual o en la boya se descartó por imprecisa (difícil calibración y desajuste frecuente de los sensores).

**Figura 92. Arriba: evolución de la concentración de clorofila proveniente de análisis de laboratorio entre 2011 y 2021 en todas las estaciones. Abajo: Concentración de clorofila a lo largo del 2021**

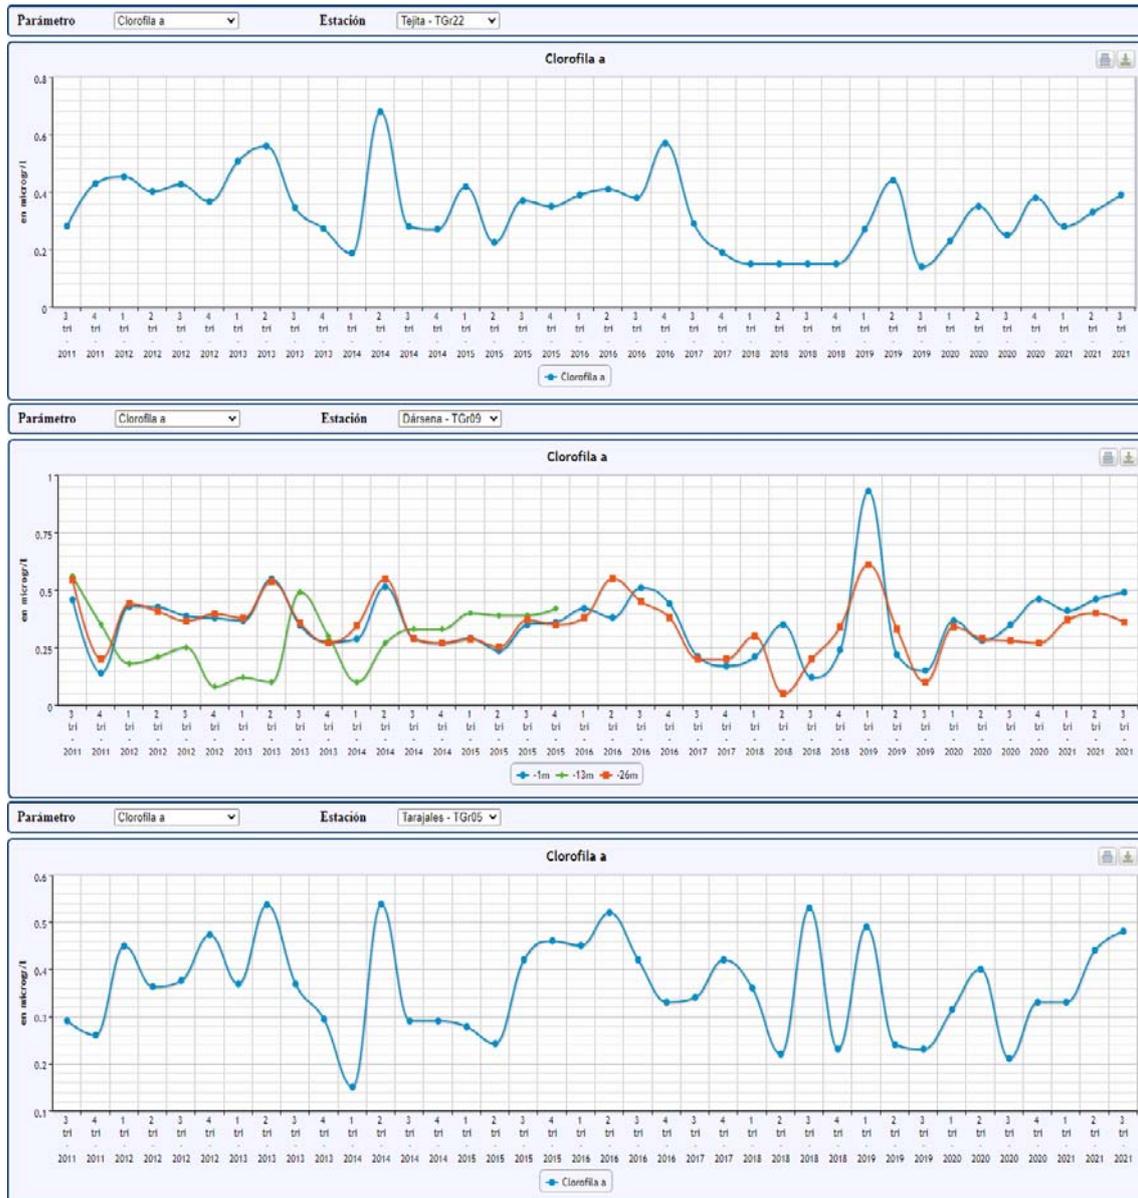
Figura 93. Evolución 2011-2021 de la clorofila a en la estación Tejita (arriba), Dársena (medio) y Tarajales. Equivalencia 1 µg/l = 1 mg/m<sup>3</sup> de clorofila A
