**SEGUIMIENTO AMBIENTAL DEL  
PUERTO DE GRANADILLA  
EN FASE OPERATIVA**

**INFORME ANUAL 2021**

Septiembre 2022

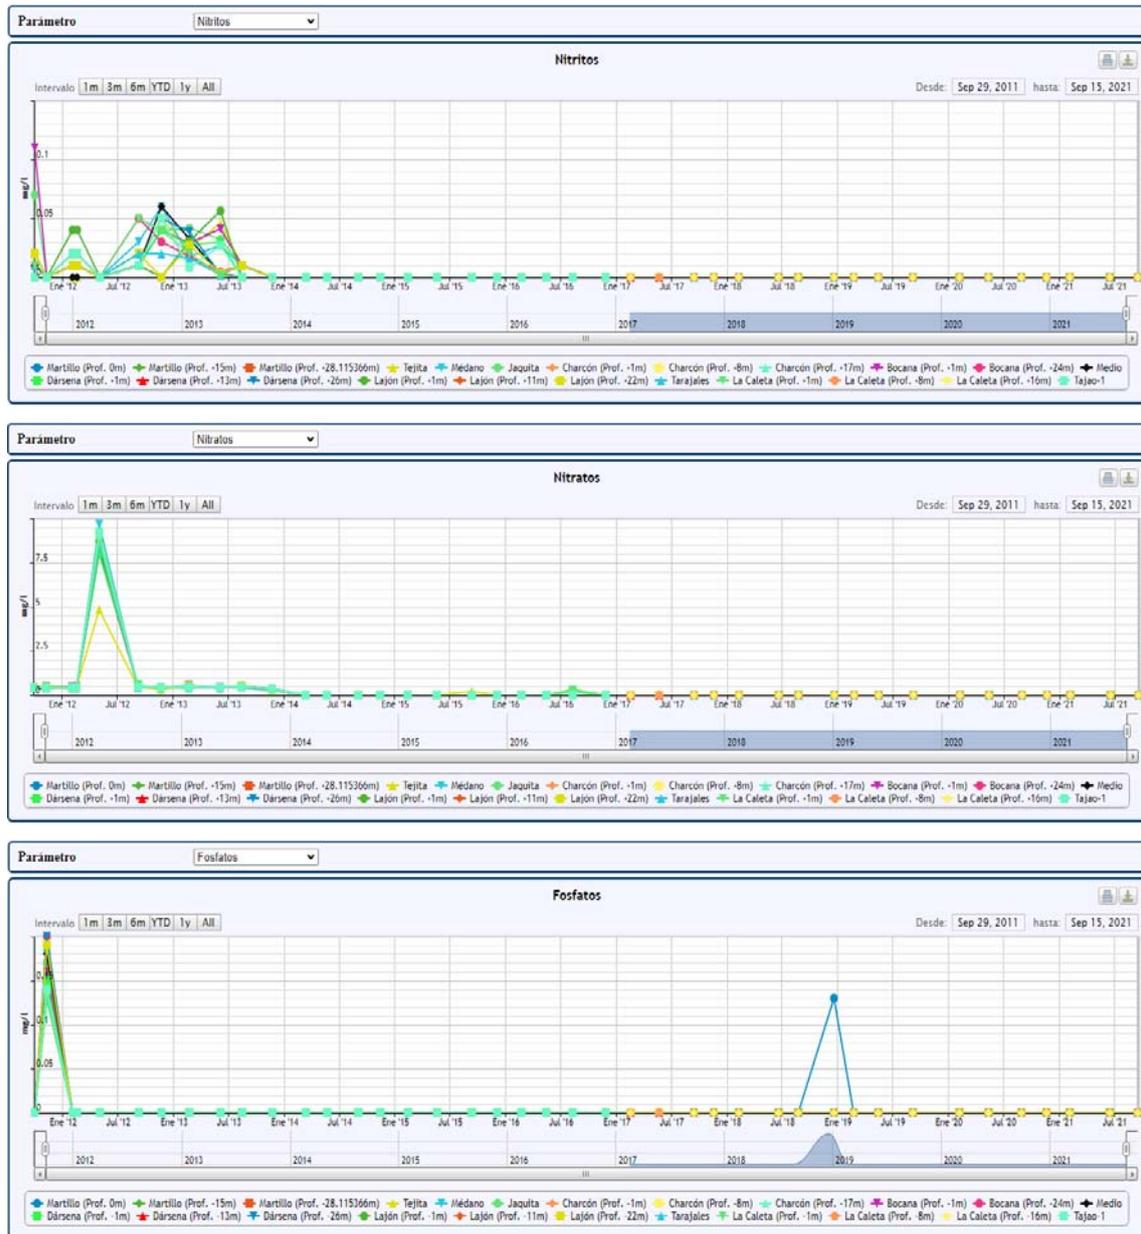
Nitritos, nitratos y fosfatos: Las concentraciones de estas sales quedan por debajo del nivel de detección (0,1 mg/l para nitritos y fosfatos y 0,2 para nitratos) en todas las estaciones y para los tres muestreos realizados en el 2021. La persistente ausencia de fosfato en las analíticas podría explicarse por la rápida asimilación por parte del fitoplancton. Esta circunstancia también se produjo durante la fase de obras, cuando había aportes terrígenos, y lejos de suponer una contaminación, actúan como fertilizantes (Figura 94).

**Figura 94. Concentraciones de nitritos, nitratos y fosfatos en las estaciones a lo largo de la costa de Granadilla y desde 2011 hasta 2021, inclusive**

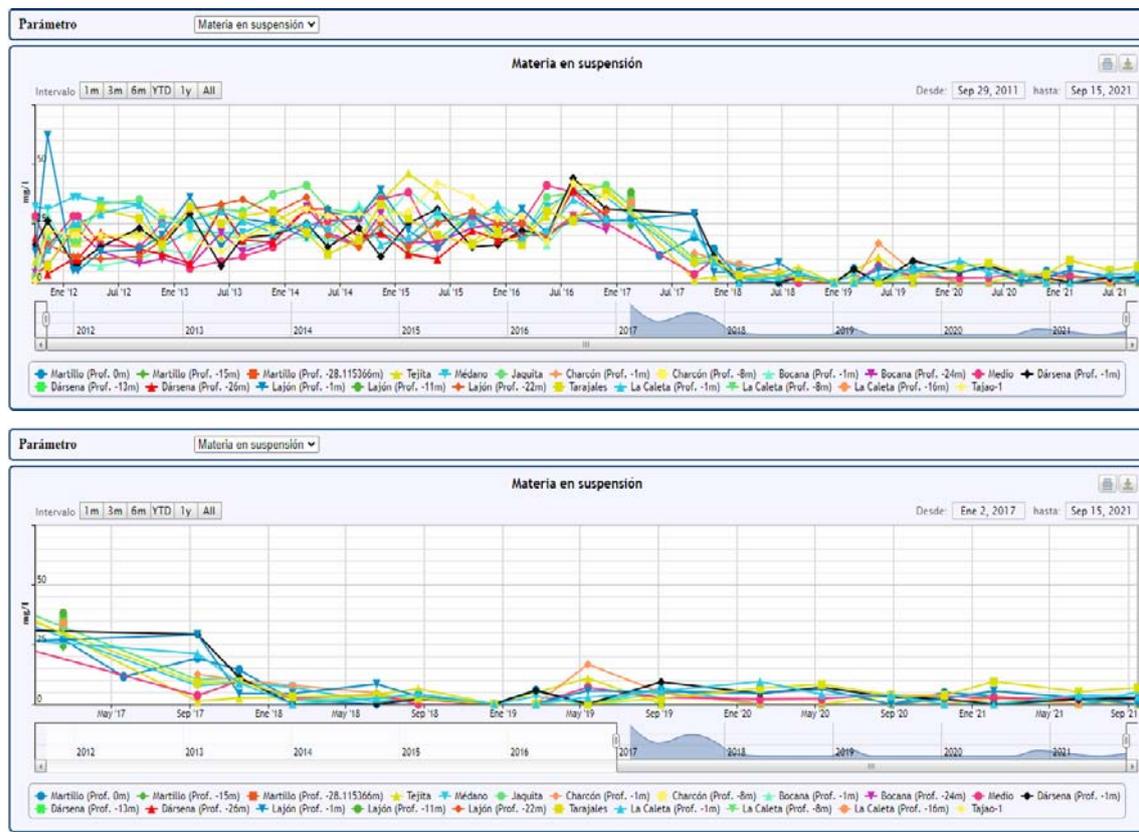
La materia en suspensión en 2021 presenta valores que van desde 0 mg/l a picos de 9,40 mg/l. Se continúa con tendencia observada en años anteriores.

Figura 95. Concentraciones de materia en suspensión. Arriba: evolución temporal 2012-2021 según las estaciones. Abajo: datos del 2017 a 2021

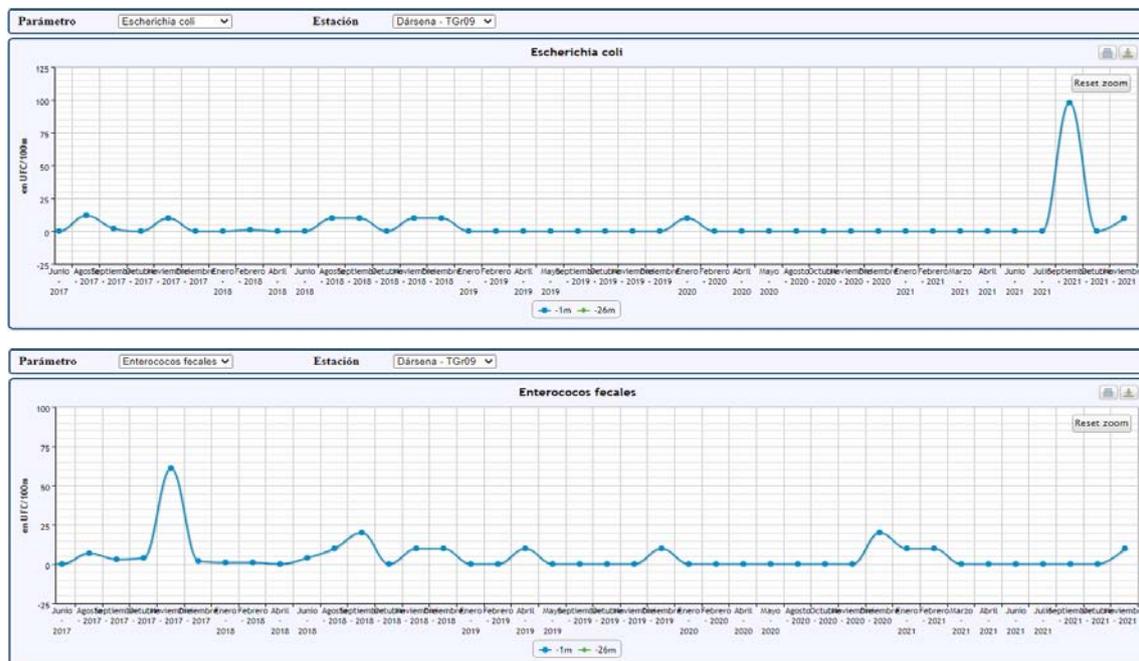
El PVA de Granadilla en fase de obras incluía muestreos en las aguas de baño que podían verse afectadas por la construcción. A partir de 2017 se reduce dicha determinación microbiológica a las dos estaciones más influenciadas por el puerto (TGr09-Dársena y TGr10-Medio). El muestreo incluye la monitorización anual de colibacilos totales y fecales y se realiza, a diferencia de cómo venía haciéndose anteriormente, con periodicidad mensual. En 2021 no se pudo muestrear en los meses de mayo y diciembre por problemas técnicos (Figura 103).

Figura 103. Evolución de concentraciones de *Escherichia coli* y de *Enterococos* fecales en la TGr09-Dársena.

En aguas marinas libres y no contaminadas lo normal es la ausencia de Enterobacilos, o concentraciones inferiores a 35 UFC/100. A efectos prácticos, no deberían registrarse concentraciones de *Enterococos* superiores a 185 UFC/100 ml ni de *Escherichia coli* superiores a 500 UFC/100 ml (Directiva 2006/7/CE del Parlamento Europeo y del Consejo, de 15 de febrero de 2006, relativa a la gestión de la calidad de las aguas de baño y por la que se deroga la Directiva 76/160/CEE).

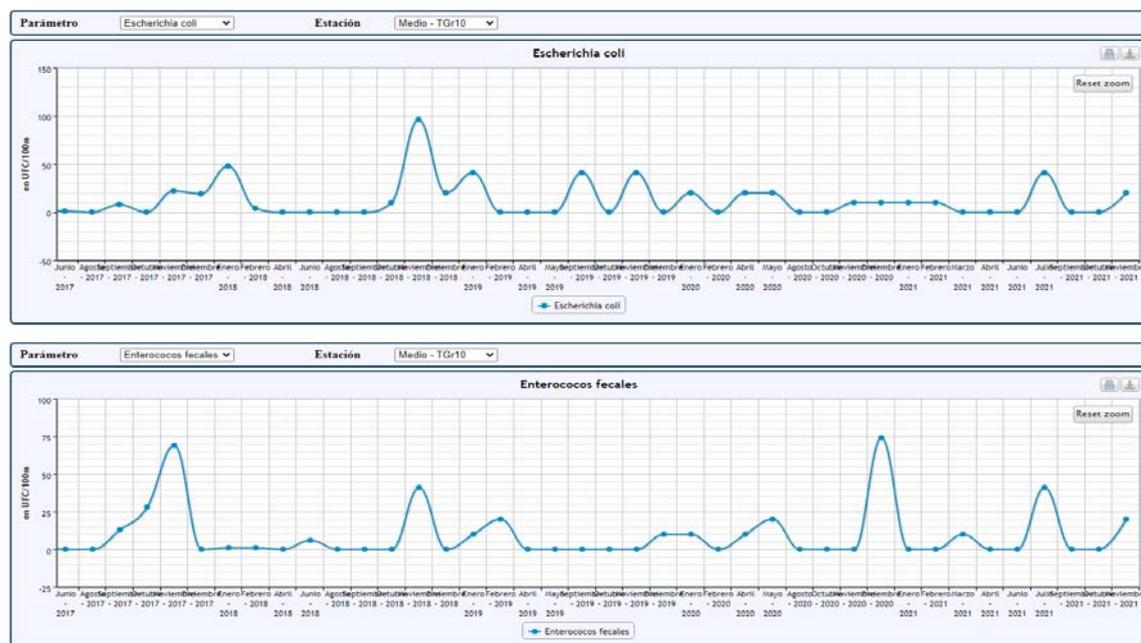
En 2021 únicamente son destacables dos incrementos registrados en el mes de septiembre tanto para *E.coli* como Enterococos. El 06/09/21 se obtuvo en la TGr09 valores de 98 UFC/100 ml, por lo que se decidió repetir el muestreo el 15/09/21. En este caso, los valores para la TGr09 estuvieron por debajo del límite de detección pero en la TGr10 se obtuvieron los picos anuales más elevados (2760 UFC/100 ml para el caso de *E.coli* y de 789 UFC/100 ml para el caso de Enterococos) (Figura 104).

**Figura 104. Evolución de concentraciones de *E. coli* y de Enterococos fecales en la TGr10-Medio. (En la gráfica se muestra sólo los valores del primer muestreo de septiembre)**

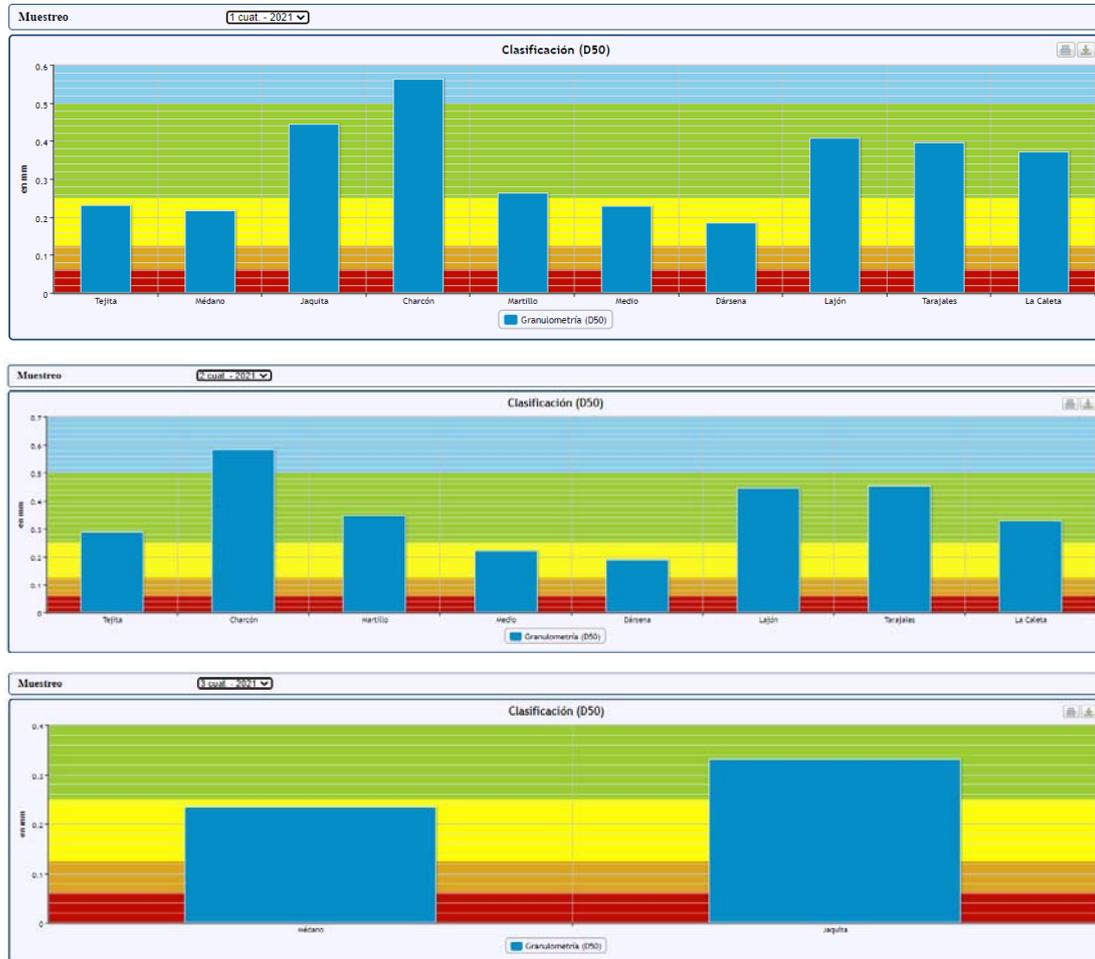
Figura 105. Clasificación D50 de los sedimentos muestreados en 2021

Las gráficas que anteceden muestran para 2011 (Figura 106) y 2021 (Figura 105), la clasificación de las estaciones de muestreo según la granulometría dominante. El valor D50 que hace referencia al diámetro de las partículas que correspondería al 50% en una gráfica de frecuencias acumuladas.

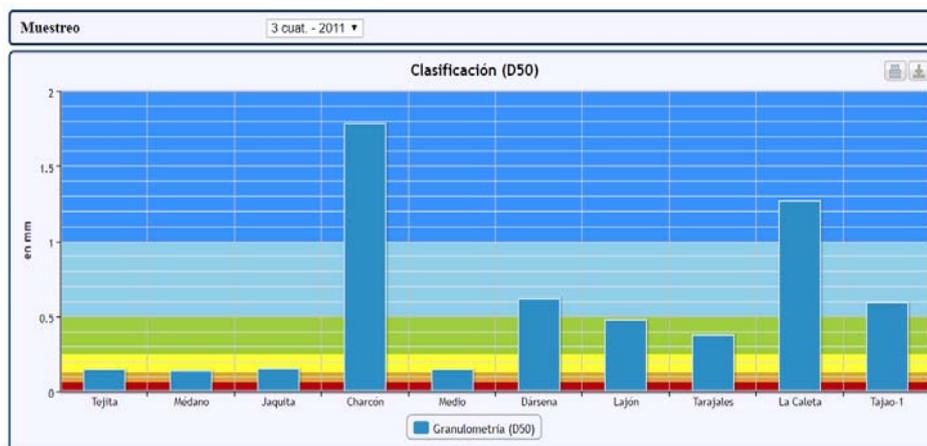
Figura 106. Clasificación D50 de los sedimentos en el tercer trimestre de 2011 (referencia)

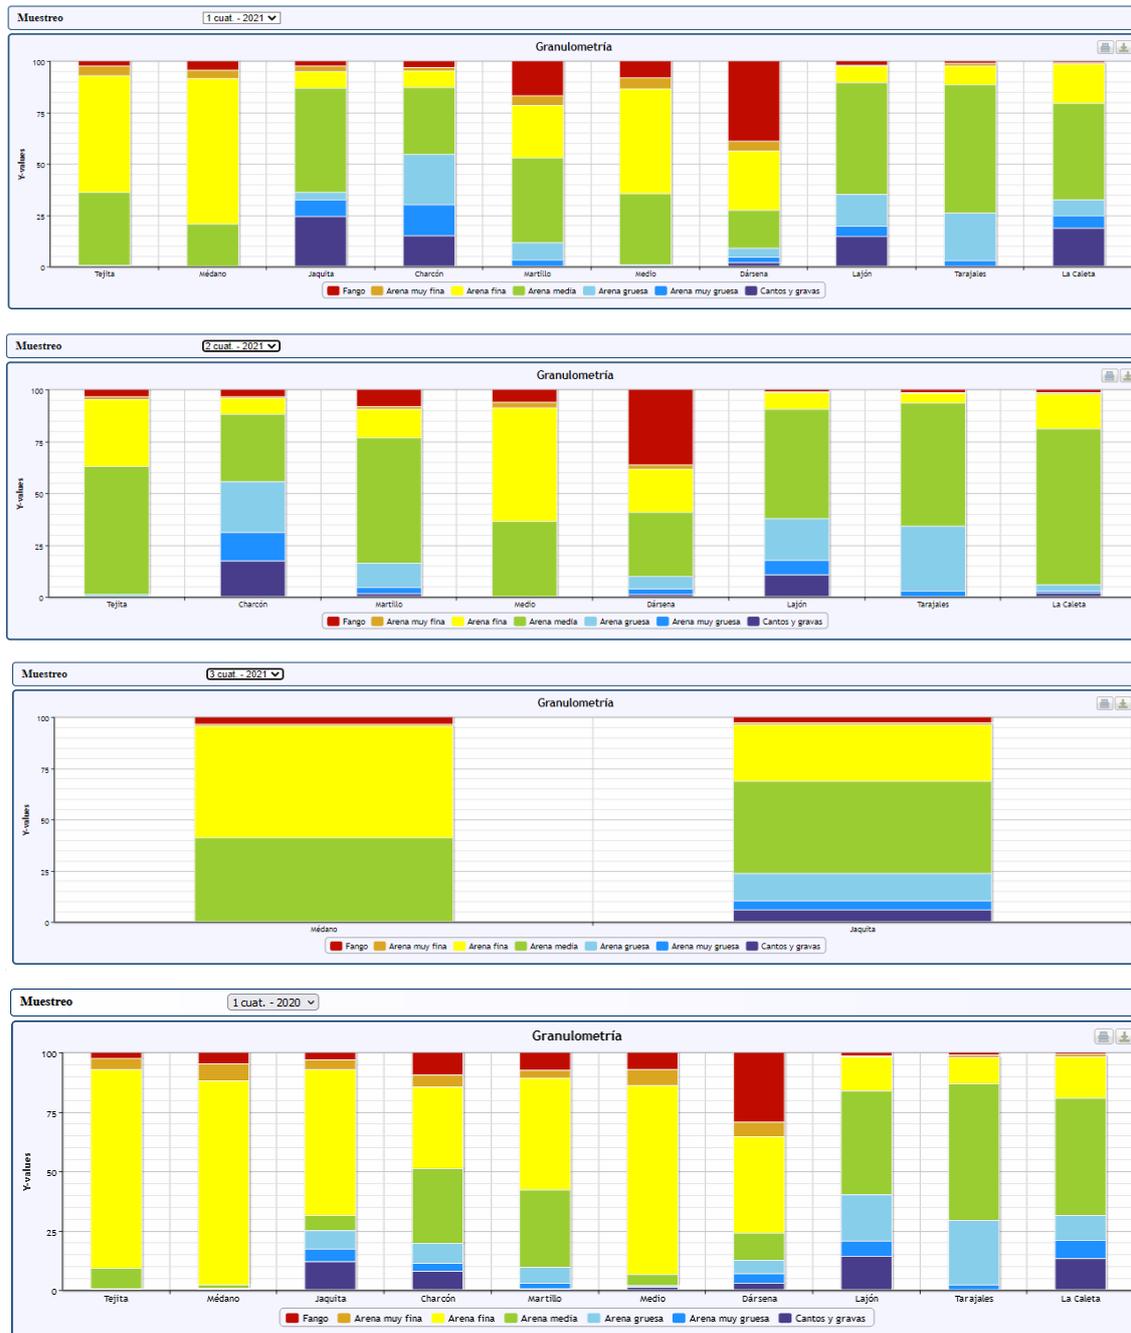
**Figura 108. Composición granulométrica de 100 gr de sedimentos a lo largo de la costa de Granadilla de SW a NE en 2020: arriba 1<sup>er</sup> muestreo realizado, medio 2<sup>a</sup> muestreo y abajo el último.**

La Figura 108 muestra la composición granulométrica de 100 gramos de sedimentos en los dos muestreos llevados a cabo en 2021. Por los fenómenos de la dinámica marina, la granulometría es bastante variable según época del año, aunque por norma general existe predominio de arenas finas.

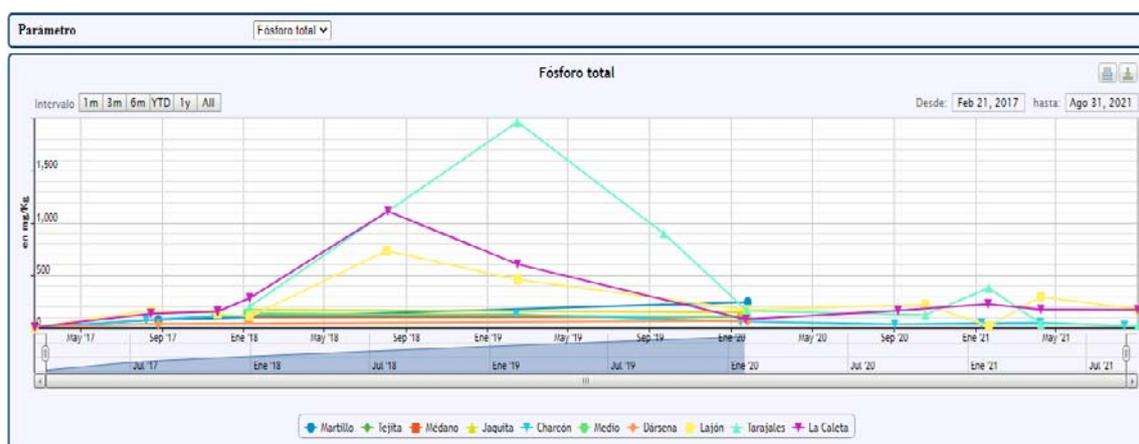
**Figura 113. Variación temporal (2011-2021) del fósforo total en las estaciones en Granadilla**

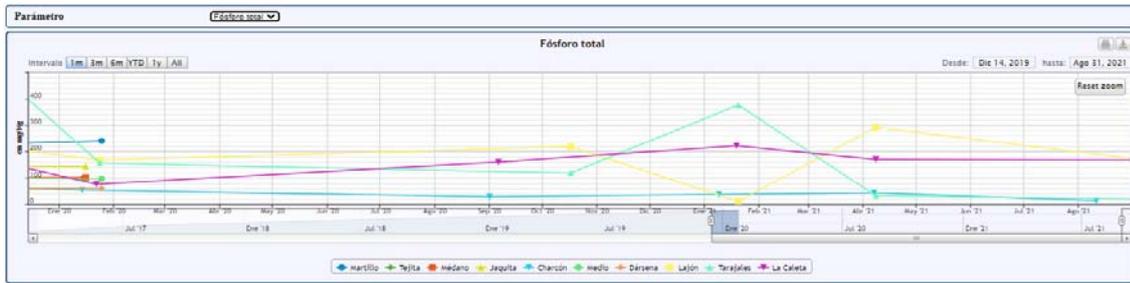
Figura 114. Variación temporal (2020-2021) del fósforo total en las estaciones en Granadilla

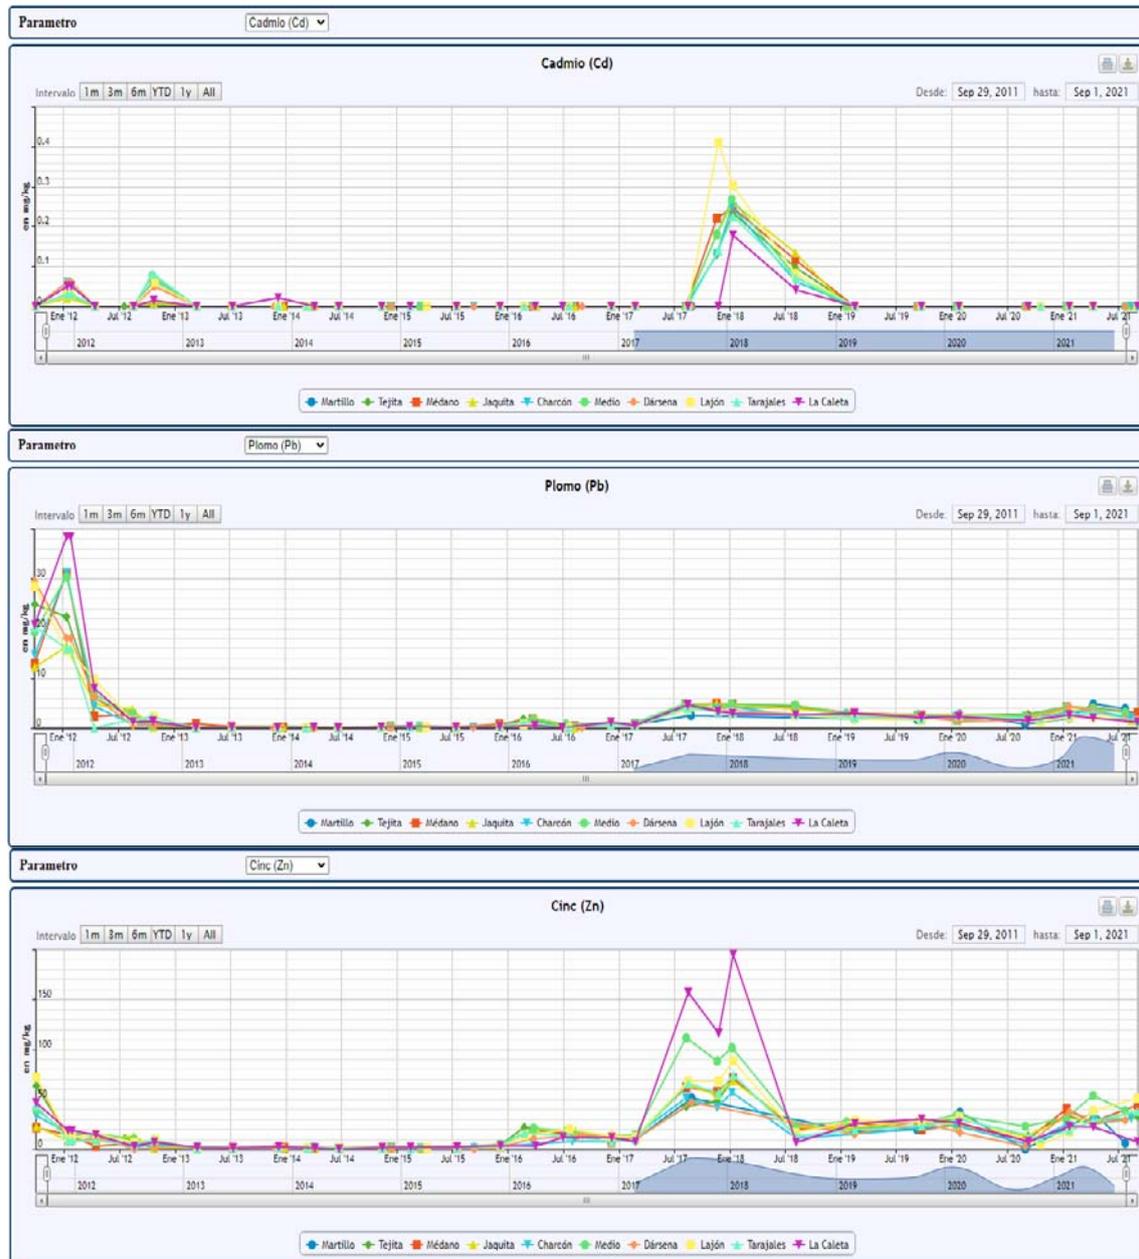
Figura 116. Concentración de cinc, cadmio y plomo en sedimentos de la costa de Granadilla

En 2017 se registró un aumento notable en la presencia de todos los metales pesados, a excepción del arsénico que se mantuvo con valores similares. En 2018 la tendencia respecto a los metales Zn y Cd continúa en aumento en el primer muestreo anual realizado y decrece en el segundo muestreo (Figura 116). El Pb detiene la tendencia ascendente que llevaba teniendo

desde el año 2017 (Figura 116, gráfico 2). En el 2019 se notó un descenso general en todos los metales pesados y en el 2020 se apreció un ligero aumento respecto al 2019 en los metales Cu, Ni, Cr, As y V, sin llegar a valores tan altos como los obtenidos en 2018. En el 2021 se observa un ligero aumento en las concentraciones en todos los metales excepto para el níquel que se mantiene en valores medios similares al año 2020, así mismo, no se llegan a los valores obtenidos en el 2018 para todos los metales excepto para al As que ha llegado a su valor medio máximo histórico.

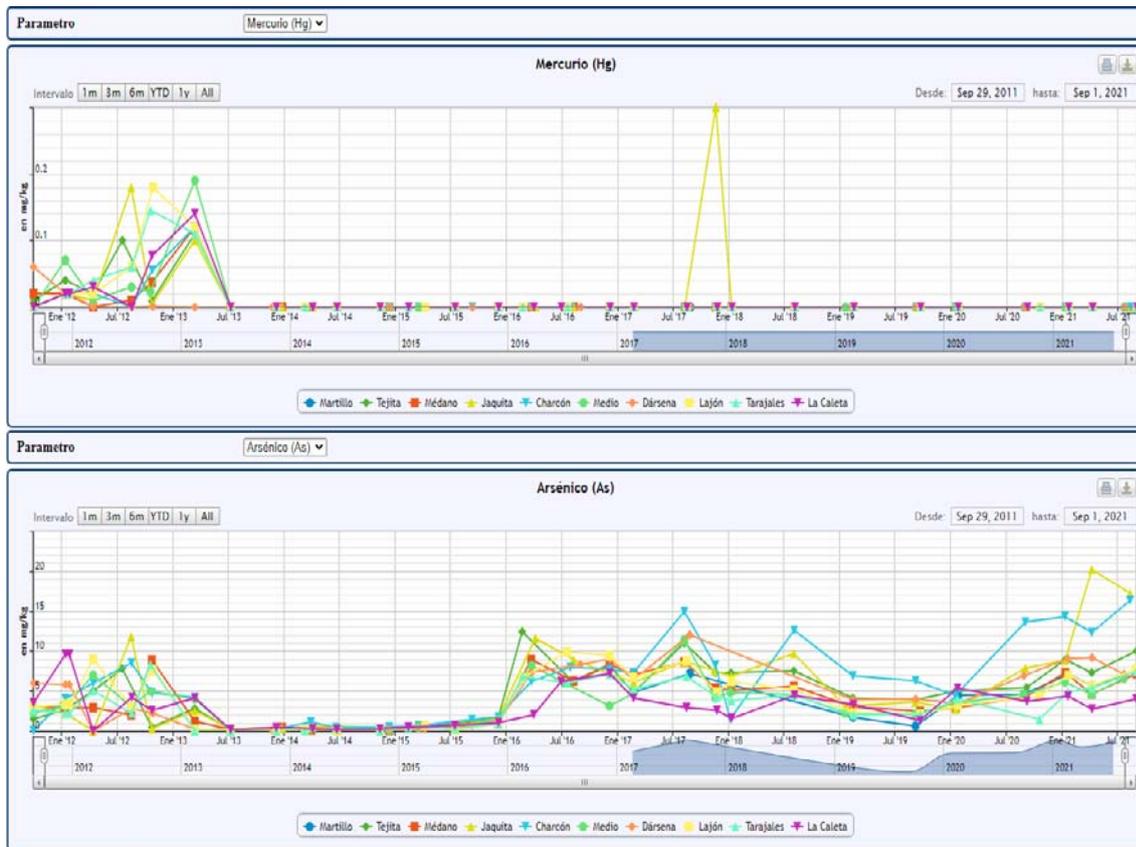
Figura 118. Concentración de mercurio y arsénico en sedimentos de la costa de Granadilla

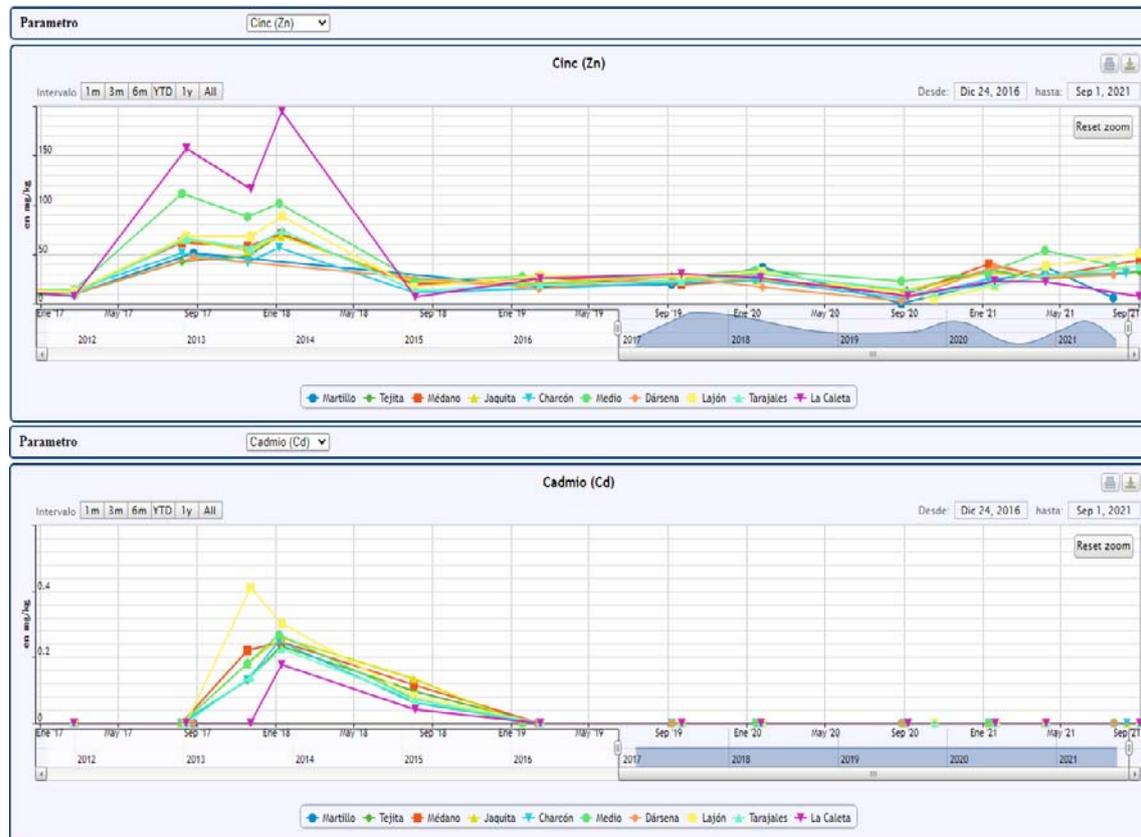
Figura 119. Concentración de Zn y Cd en sedimentos de la costa de Granadilla en el periodo 2017-2021

La normativa española y la estrategia marina publicada por el Ministerio de Agricultura y Pesca, Alimentación y Medio Ambiente no establecen valores de referencia para los metales, por lo que los valores obtenidos se vienen contrastando con los del tercer trimestre 2011 (Zn, Cu y Cr) son la referencia a efectos de la presente vigilancia. A efectos de establecer límites ambientales tolerables es preferible comparar con los valores límites recogidos en fuentes extranjeras, siendo la más restrictiva –y por lo tanto la escogida– la del Ministerio de Medio Ambiente de Canadá, según recoge la Tabla 24. Valores recomendados en las “Guías canadienses de calidad de los sedimentos marinos para la protección de la vida acuática” (CCME, 1995), donde **ISQG** (*Interim sediment quality guidelines*)= Valores índice de calidad de sedimentos marinos por debajo de los cuales no se esperan efectos adversos al medio ambiente y **PEL** (*Probable effect levels*) = Niveles por encima del cual pueda existir efectos biológicos probables.

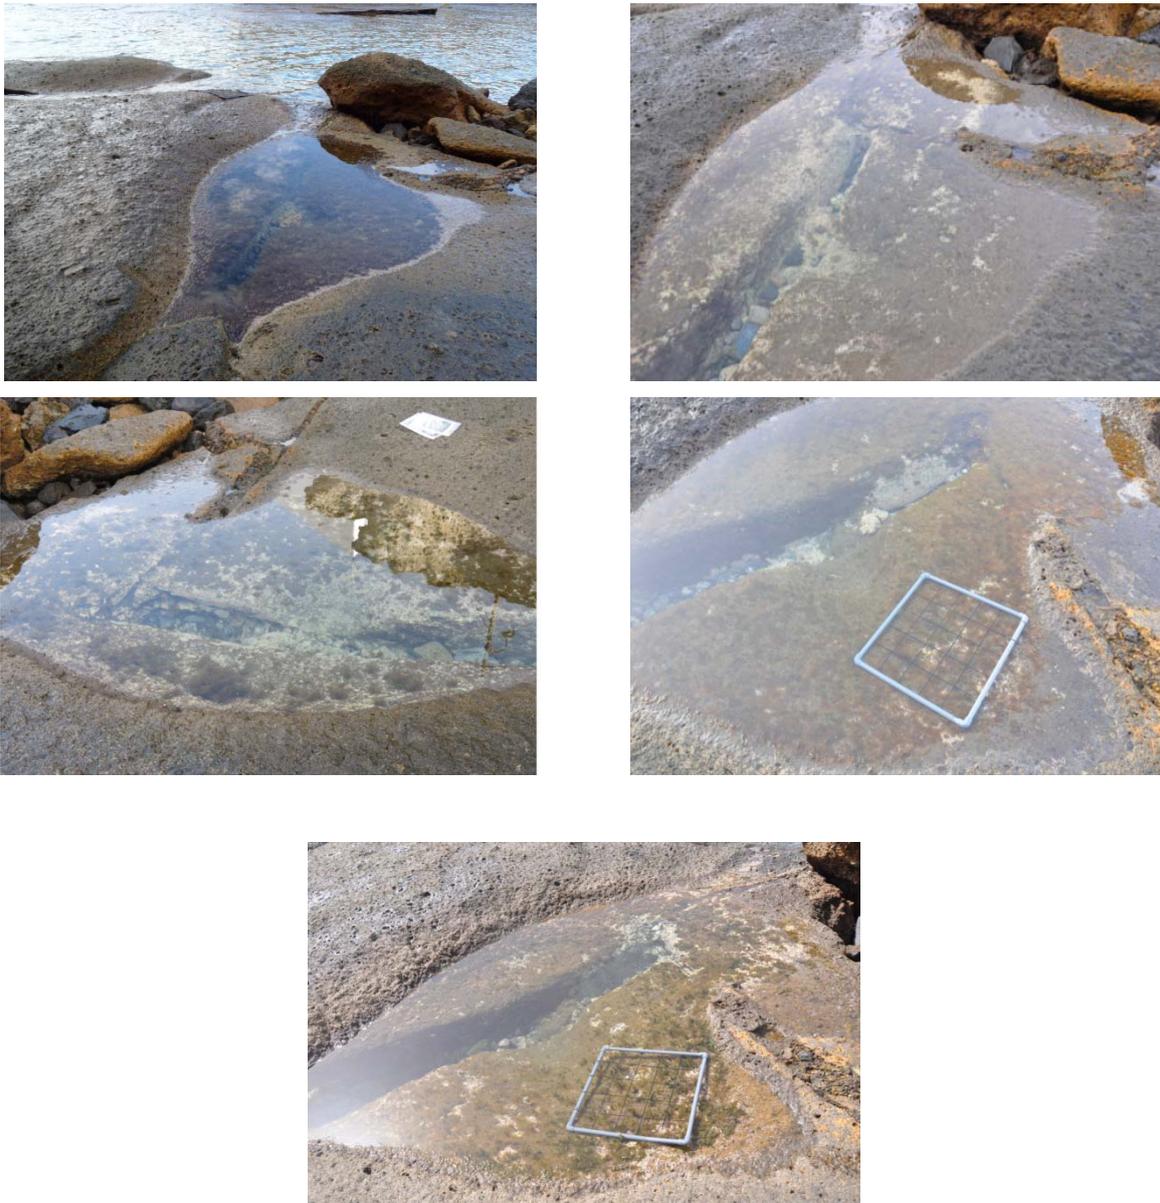
- En la estación TGr03 San Felipe se aprecia una cobertura algal similar a la del 2020. Esta estación ha sufrido bastantes cambios en su diversidad algal (Figura 130), estando constituida al inicio de los muestreos por un césped de *Cystoseira sp.* bastante consolidado (2011-2013). Pasó (2014) a albergar comunidades de *Dictyota sp.* de manera casi exclusiva y de *Padina pavonica*, *Lobophora variegata*, *Hydroclathrus clathratus*, *Conaria sp.*, *Dictyota sp.*, entre otras, en los años posteriores. Al ser una de las estaciones más alejadas del puerto, tomada como control, nada tienen que ver estos cambios con éste, siendo la desaparición de *Cystoseira* un hecho ya constatado científicamente para muchas otras partes del litoral canario. En el año 2020 se observó un aumento en la cantidad de ejemplares de algas del género *Cystoseira*, y presencia de *Cladophora* en el interior del charco, manteniéndose esta tendencia para este 2021.

**Figura 130. Sucesión ecológica en TGr03 San Felipe: 2011 (arriba izquierda), 2018 (arriba derecha) y 2019 (abajo izquierda) y 2020 (abajo derecha) y 2021 (abajo centro)**

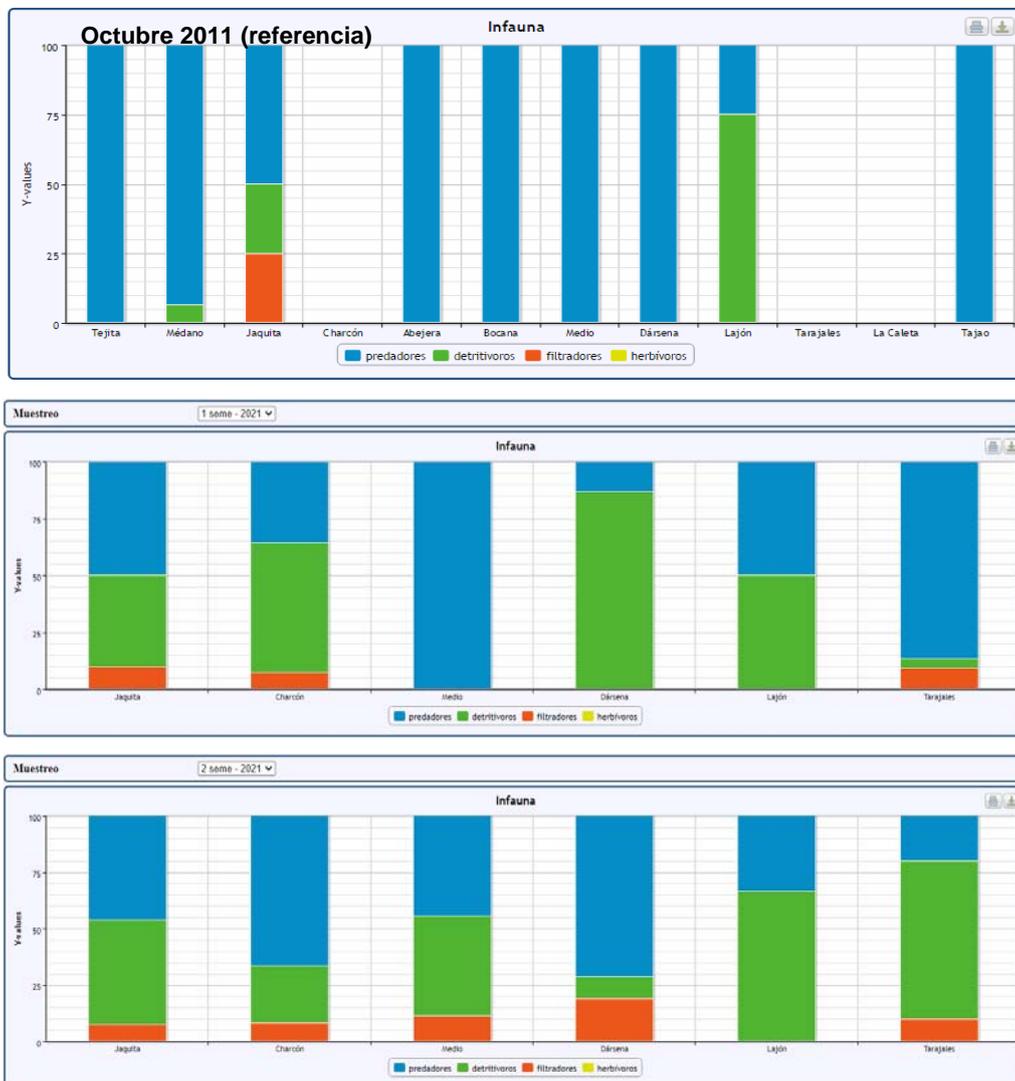
Figura 134. Perfiles tróficos de la infauna (poliquetos) en estaciones a lo largo de la costa

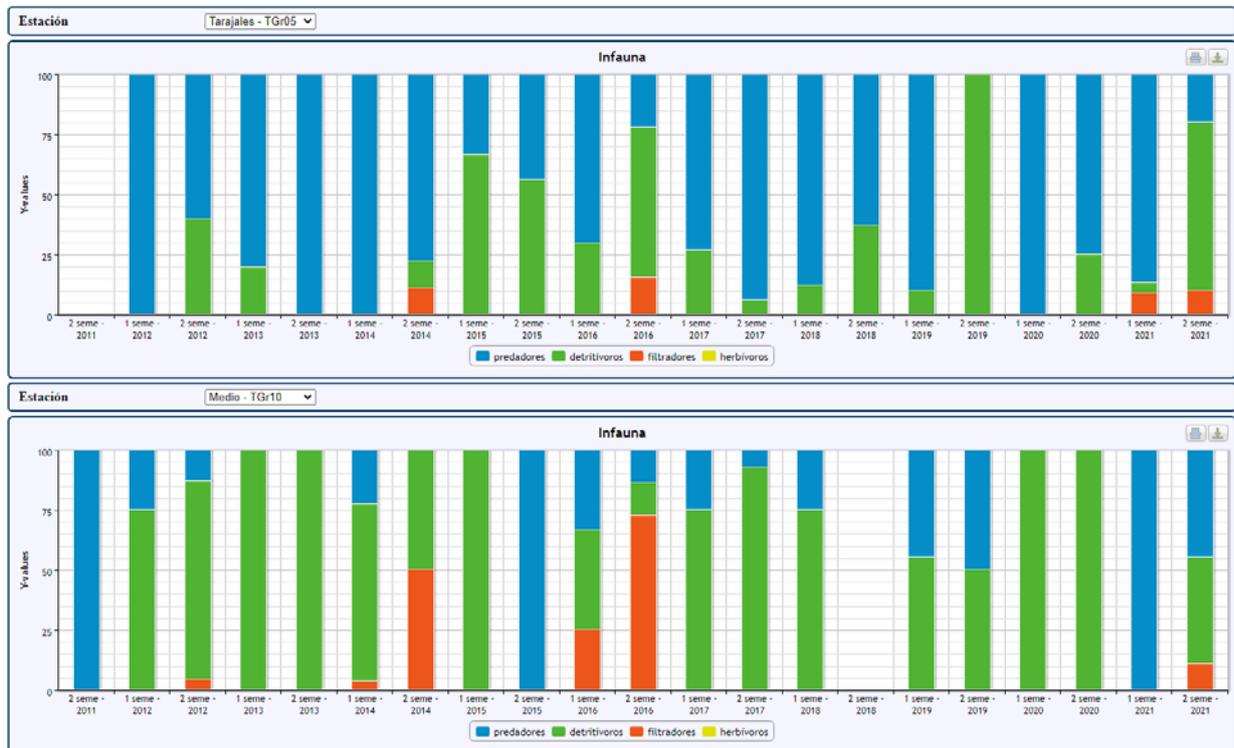
Figura 135. Evolución de los perfiles tróficos de la infauna (poliquetos) en el periodo 2011-2021: al norte del puerto (TGr05) y al sur del puerto (TGr10)

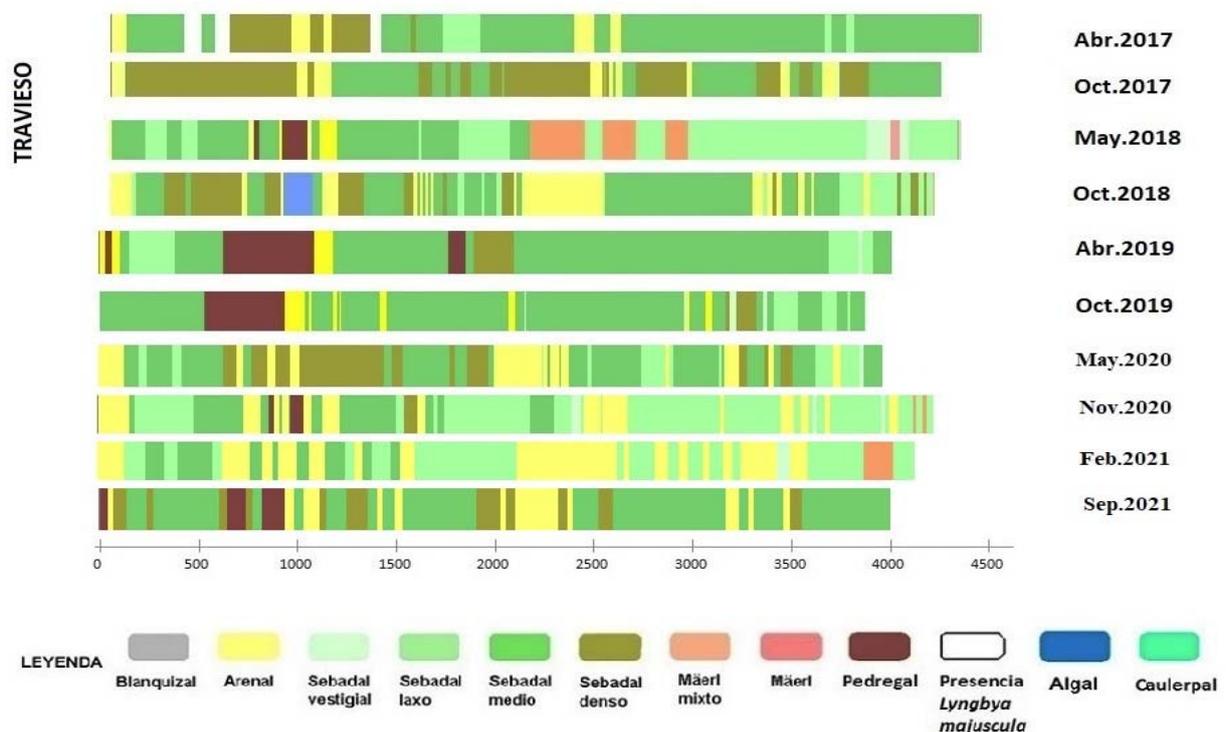
Figura 149. Espectros bionómicos del transecto Travesio (2017-2021)

El transecto Travesio, realizado por primera vez en 2017, está constituido casi en la totalidad de sus 4.500 m de longitud, por sebadales de distinta densidad. En comparación con la referencia del 2017, el estado general de todos los sebadales parece haber disminuido ligeramente en densidad, aunque los arenales entre los mismos, también parecen haber menguado. Entre los 600-1.000 m del transecto se observa un pedregal, que se corresponde a la baja existente en el exterior del muelle de la playa del Médano. El transecto discurre justo en el final de dicha baja, por lo que en las imágenes de video se aprecia a un lado la baja de piedra (babor) y al otro lado (estribor), el fondo de arena con los sebadales de distinta densidad que se ha comentado. En este año 2021 se sigue misma dinámica.

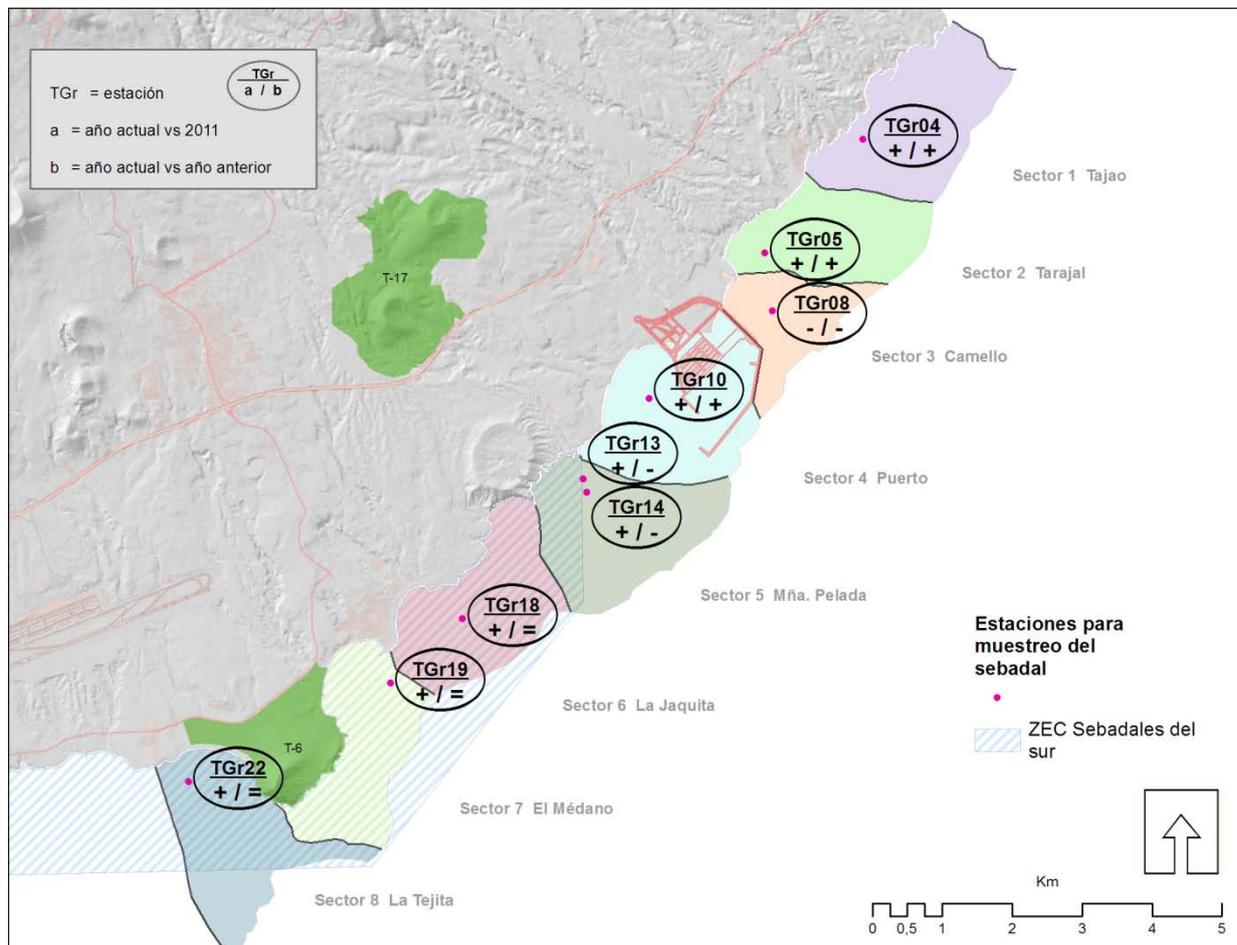
Figura 170. Valoración general de los sebadales por sectores de la costa expresando con signos (+, -, =) la situación de 2021 en relación al 2020 / y la situación de 2021 en relación con 2011 (referencia)

La valoración de los sectores “La Tejita”, “El Médano”, “La Jaquita” y “Montaña Pelada” continúa siendo de “favorable mantenida”. Se mantiene esta calificación por los parámetros en general, pero habrá que vigilar de cerca la evolución del sebadal, al estar los 4 sectores dentro de la ZEC, por la expansión del hidrozoo potencialmente invasor con claro origen en el puerto de Granadilla. El sector intrapuerto sigue siendo valorado como “parcialmente destruida”.

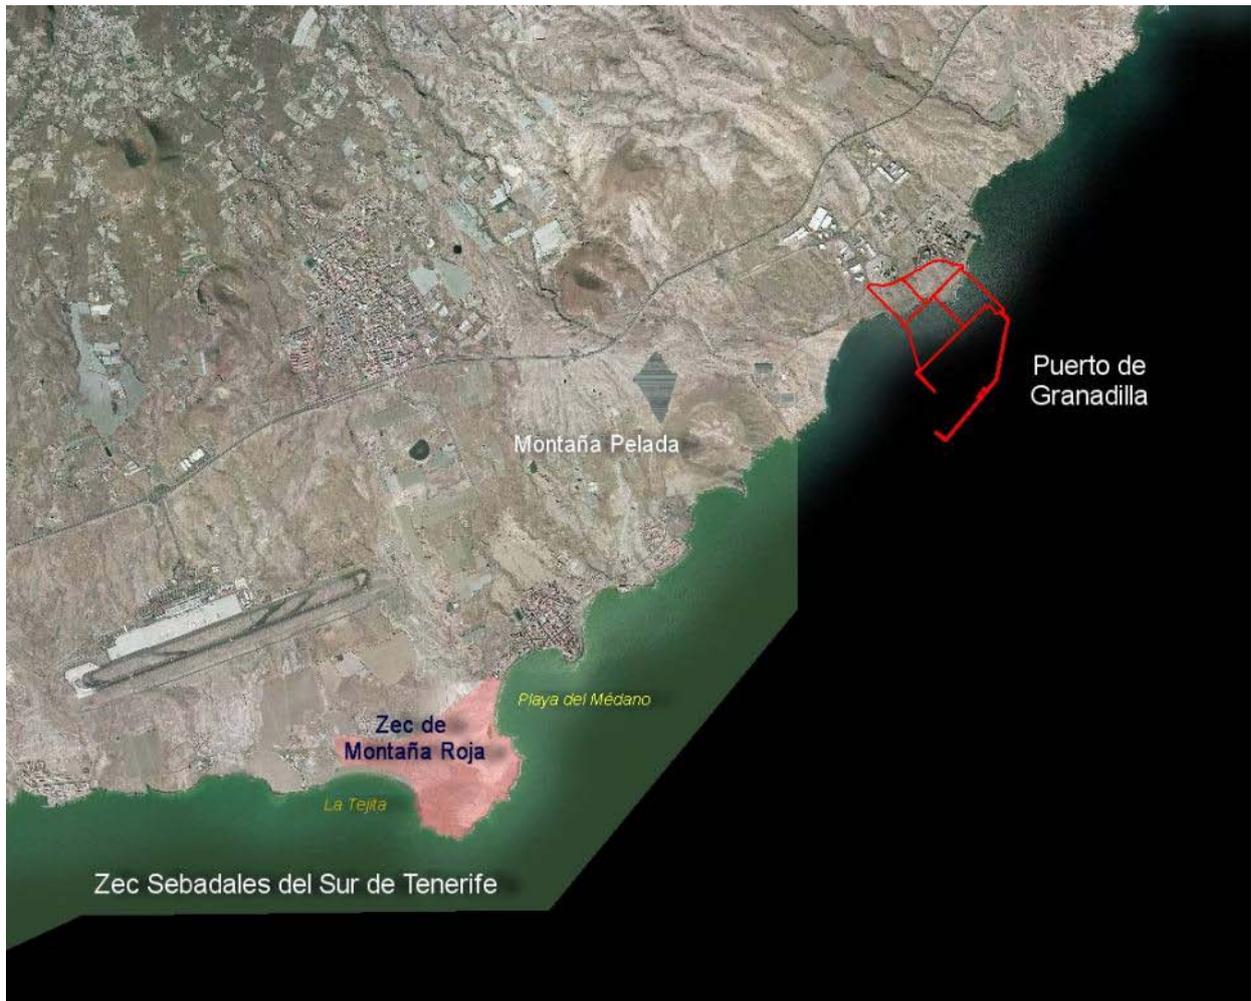
Figura 172. Extremo NO de la ZEC “Sebadales del Sur de Tenerife” (en verde)

La ZEC ES7020116 “Sebadales del Sur de Tenerife” se extiende hacia el Sur hasta más allá de Las Galletas, mientras que el PVA del puerto de Granadilla abarca solo el ámbito de influencia potencial de las obras según su última configuración, cuyo límite sur quedó fijado en la playa de La Tejita. Requiere atención la disminución de la cobertura del sebadal en la zona de la ZEC estudiada, a pesar de haberse dado en ella las densidades mayores registradas hasta ahora.

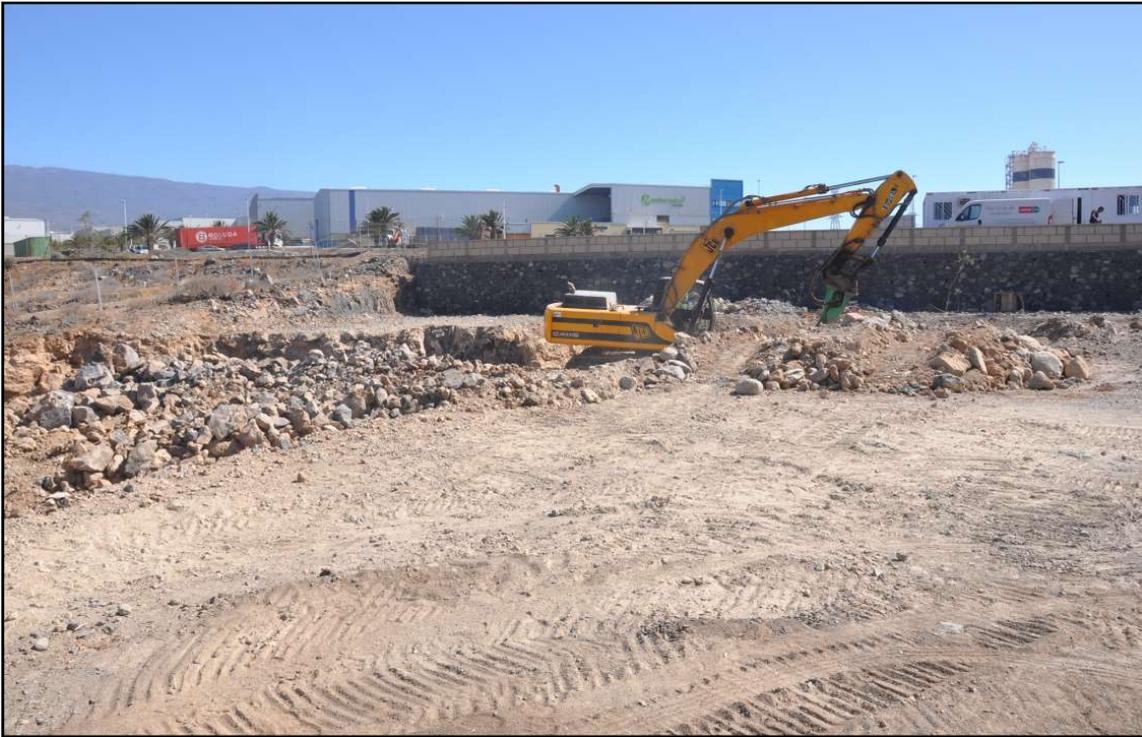
Figura 1: pala trabajando en la obra. Fecha 30/06/2021

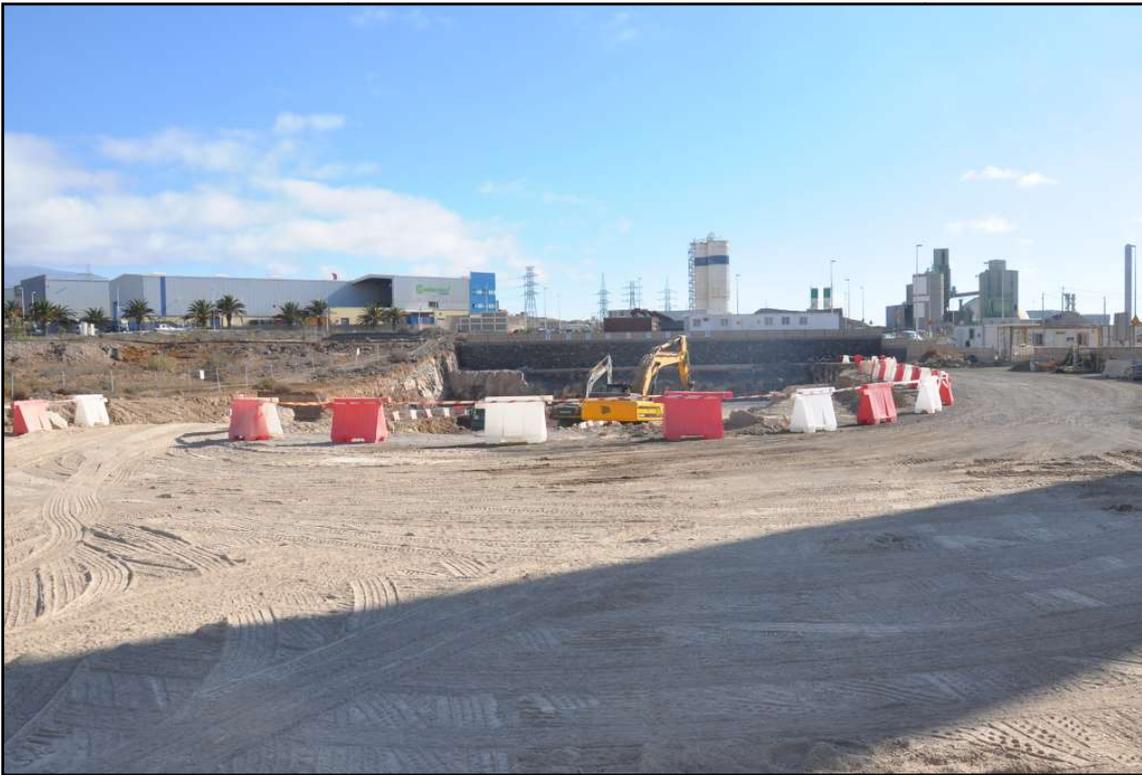
Figura 2: palas trabajando en la obra. Fecha 06/08/2021

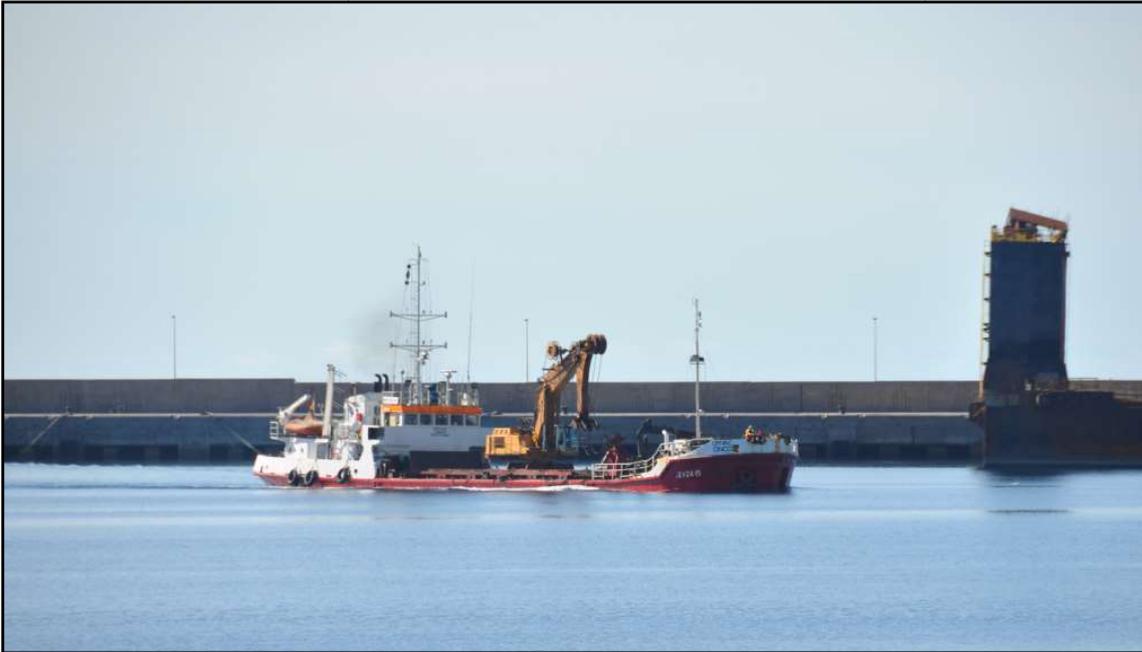
Figura 4: gabarra llegando al puerto de Granadilla. Fecha 21/01/2021
