**SEGUIMIENTO AMBIENTAL DEL  
PUERTO DE GRANADILLA  
EN FASE OPERATIVA**

**INFORME ANUAL 2021**

Septiembre 2022

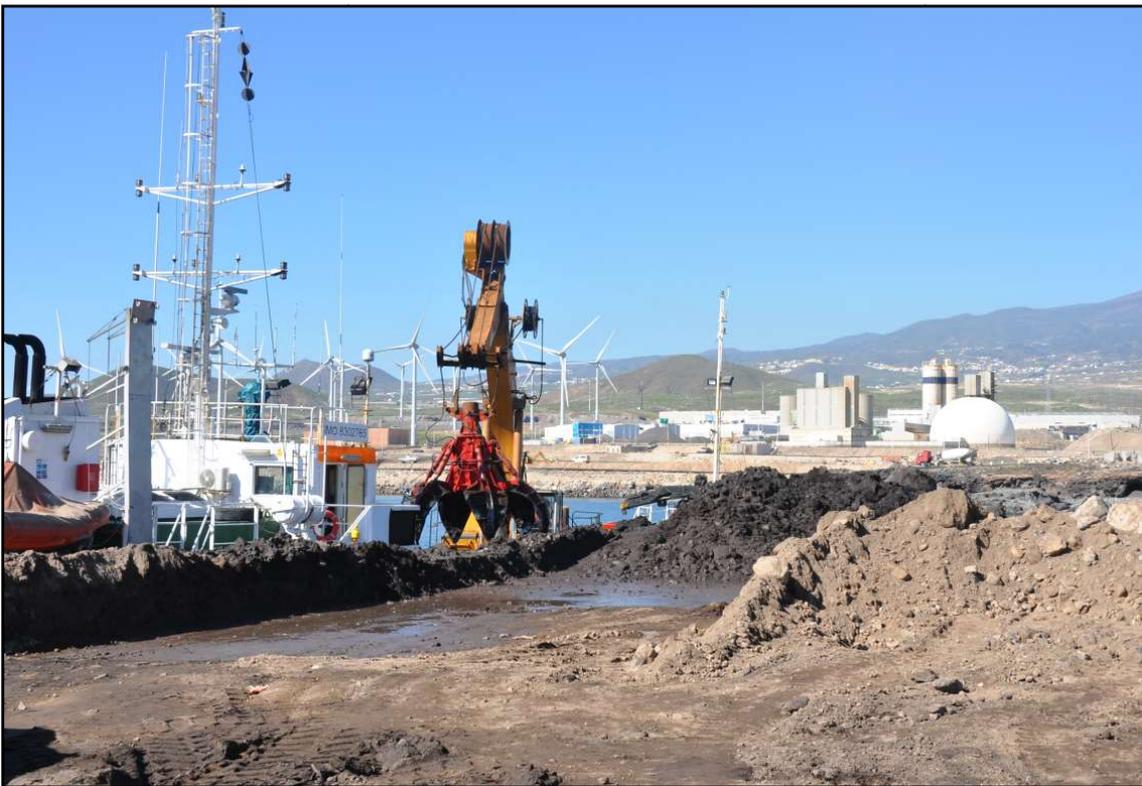
Figura 5: gabarra descargando materiales en el puerto de Granadilla. Fecha 21/01/2021
