**SEGUIMIENTO AMBIENTAL DEL
PUERTO DE GRANADILLA
EN FASE DE OBRAS**

INFORME ANUAL 2012

Marzo 2013

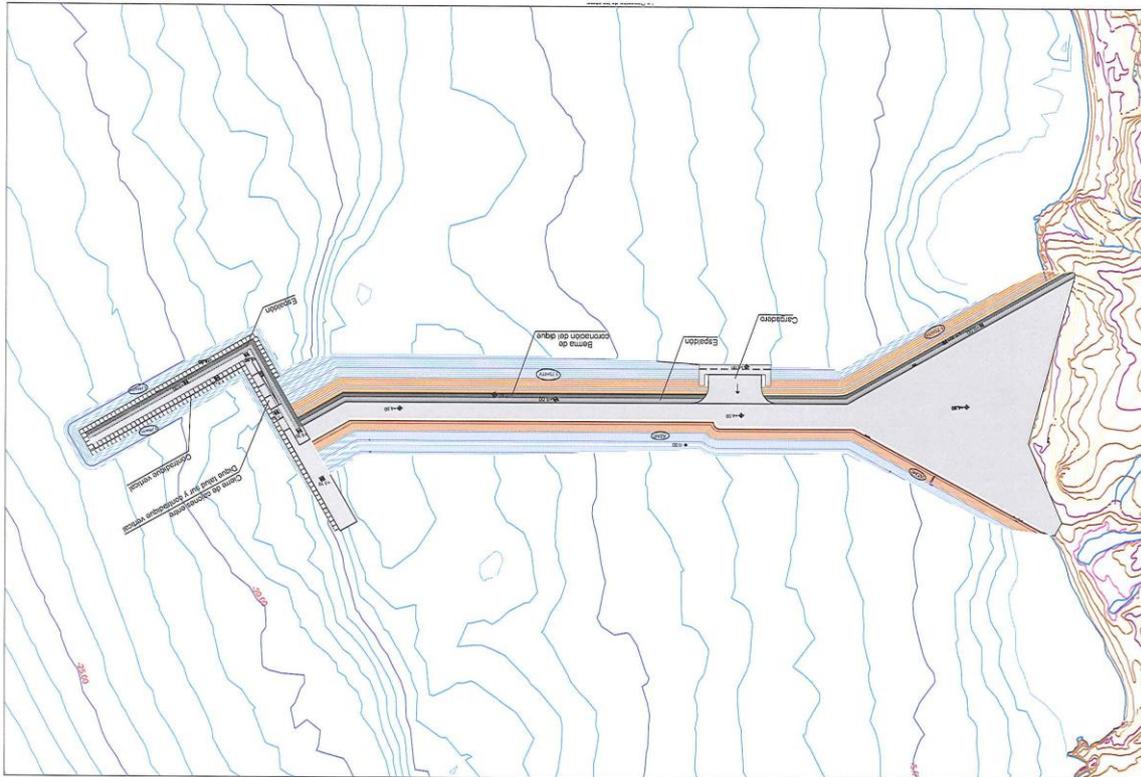
Figura 3. Planta del muelle de carga de gánguiles y ubicación de la explanada y el cargadero.

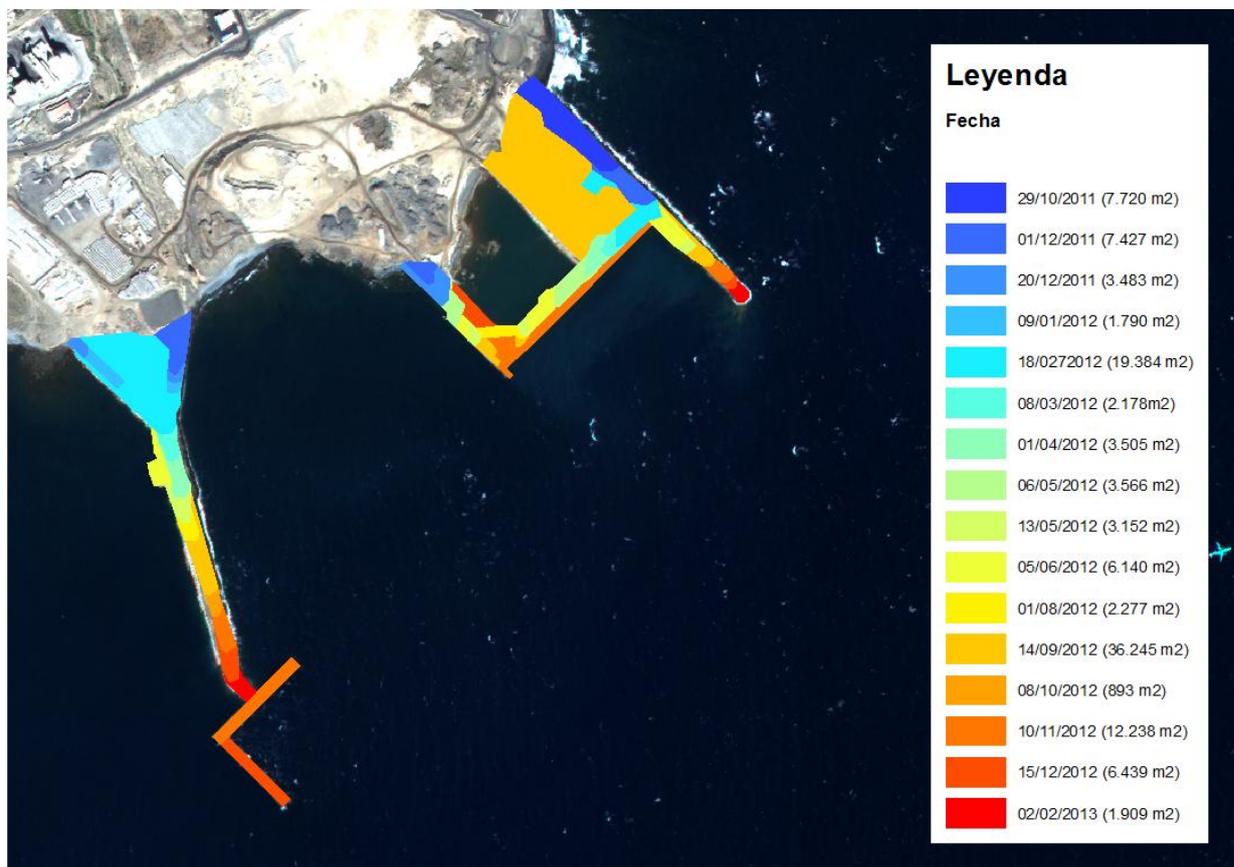
Figura 4. Evolución de las obras de abrigo y contradique en del puerto de Granadilla.

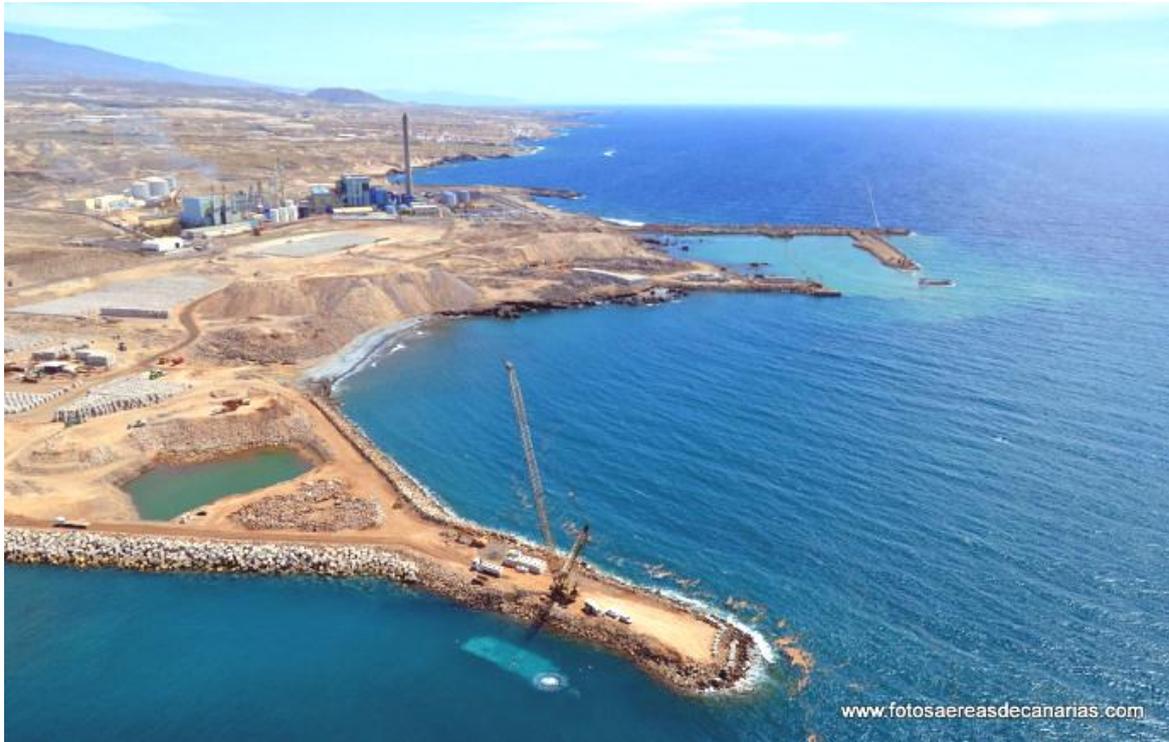
Figura 5. Situación general de las obras el 9 de mayo de 2012.

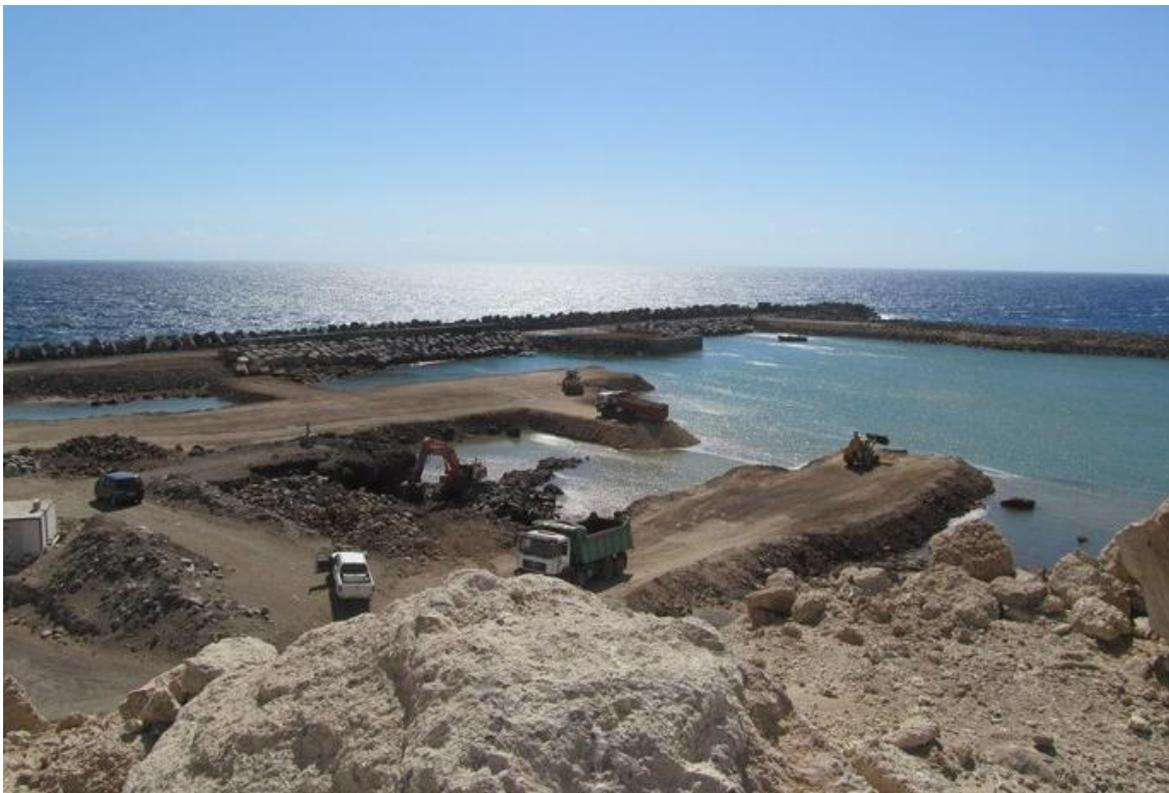
Figura 6. Rellenos en el dique tras el cierre de las ataguías, el 7 de agosto de 2012.

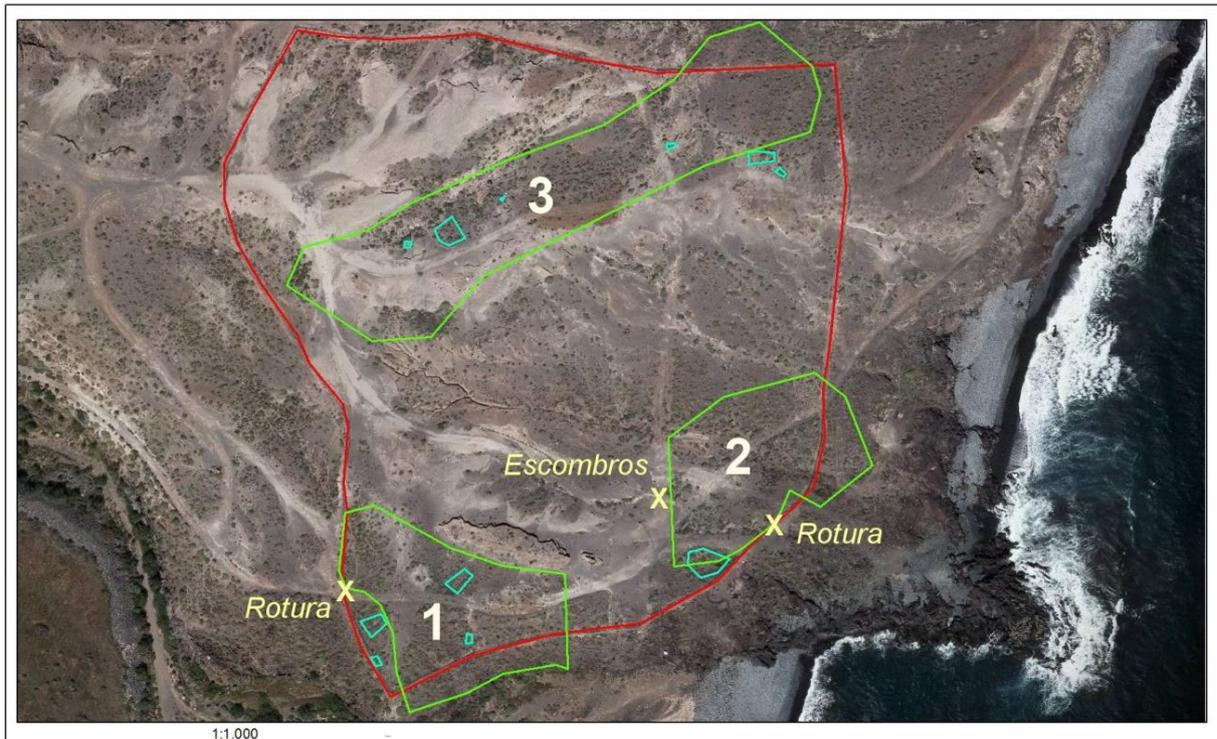
Figura 12. Zec Piña de mar de Granadilla (recintos verdes) con los vallados externo (rojo), interno (azul) y puntos de deterioro (escombros y roturas de la valla). En azul, vallado interior con los pies de piñamar.

- Mientras no se revoque el estatus de zec a la zona, o si se persiste en mantener dicha unidad en la red Natura 2000, es urgente reparar el vallado externo y reponer los cercados internos con malla resistente a la corrosión marina, garantizando su mantenimiento.

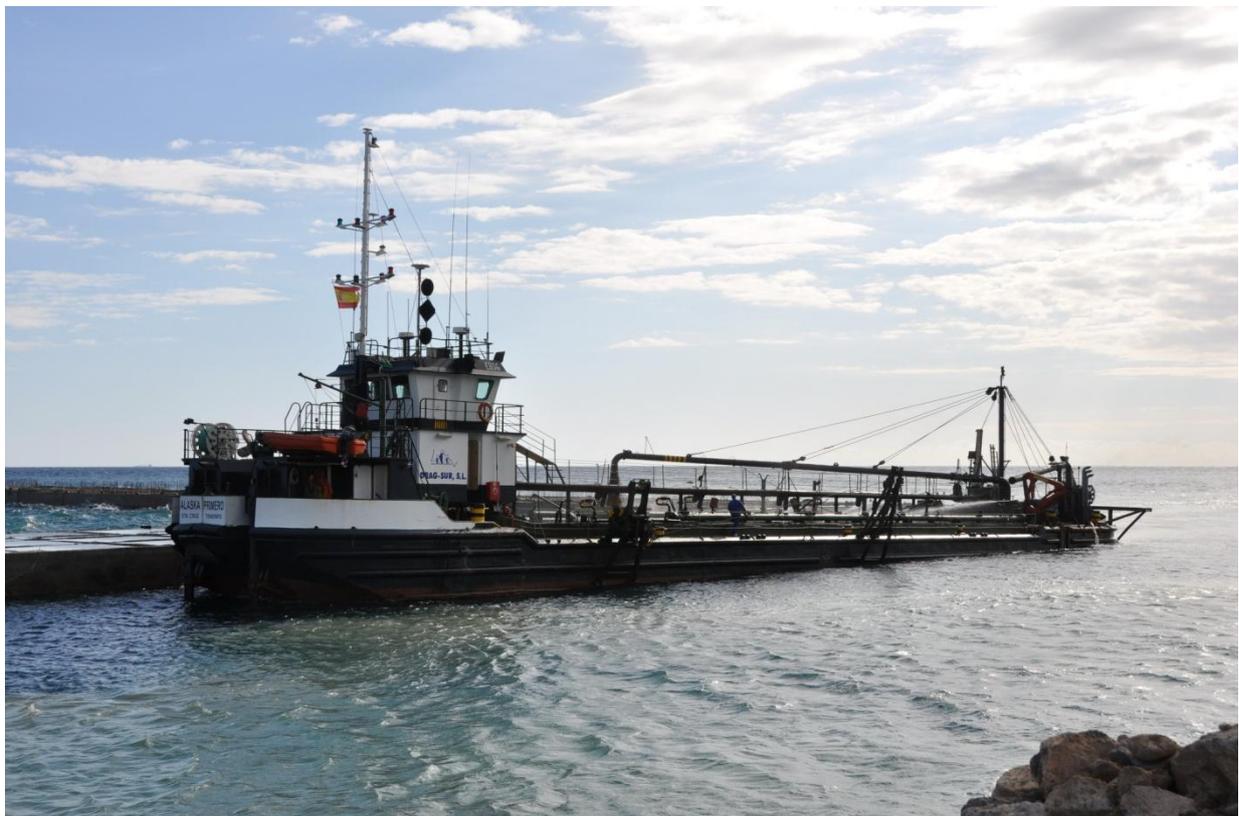
Figura 17. Draga rellenando uno de los cajones del contradique (12/12/2012)

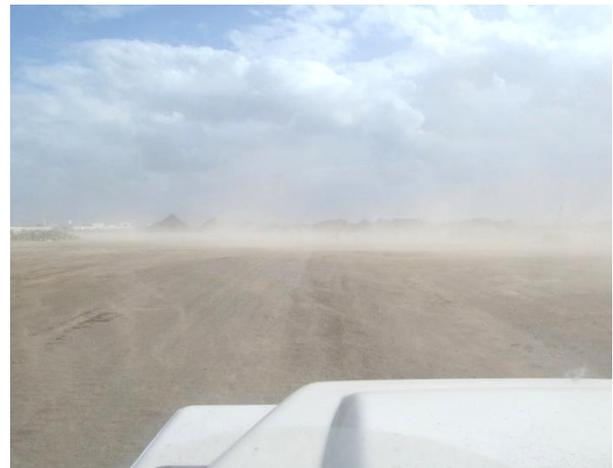
Figura 20. Nube de polvo levantada en la explanada un día de temporal de viento (27/11/2012)

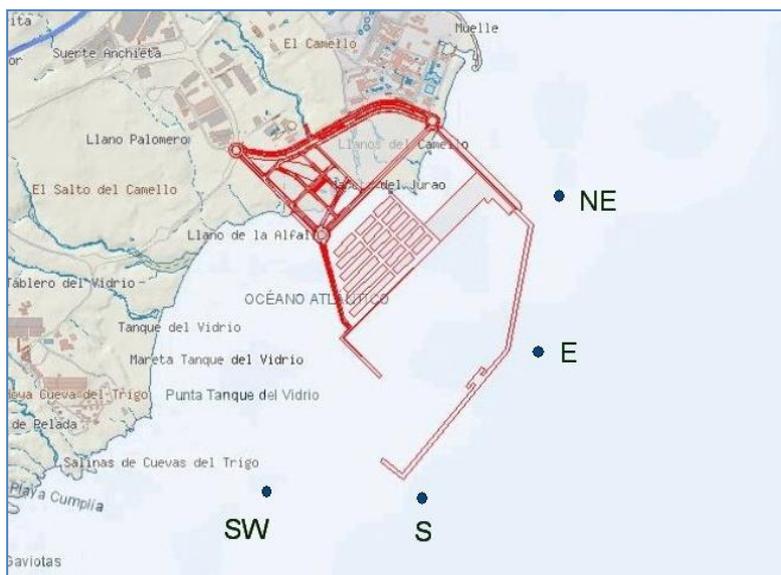
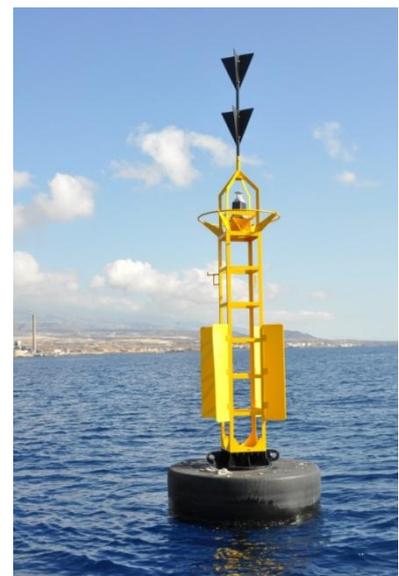
En la semana 7 el grillete de anclaje de la cadena de fondeo de la boya cardinal SW se rompió durante el fuerte temporal. La baliza, localizada entre la playa de La Pelada y la playa de la Batata, fue restituida a su posición original inmediatamente. En las semanas 27 y 44 ocurrió lo mismo, y en la 48 con la boya cardinal Este, que apareció en Puerto Colón. Estas incidencias coinciden con temporales y no queda otra opción que reponerlas cuando quedan liberadas.

Figura 21. Ubicación aproximada de las balizas que delimitan la zona de obras

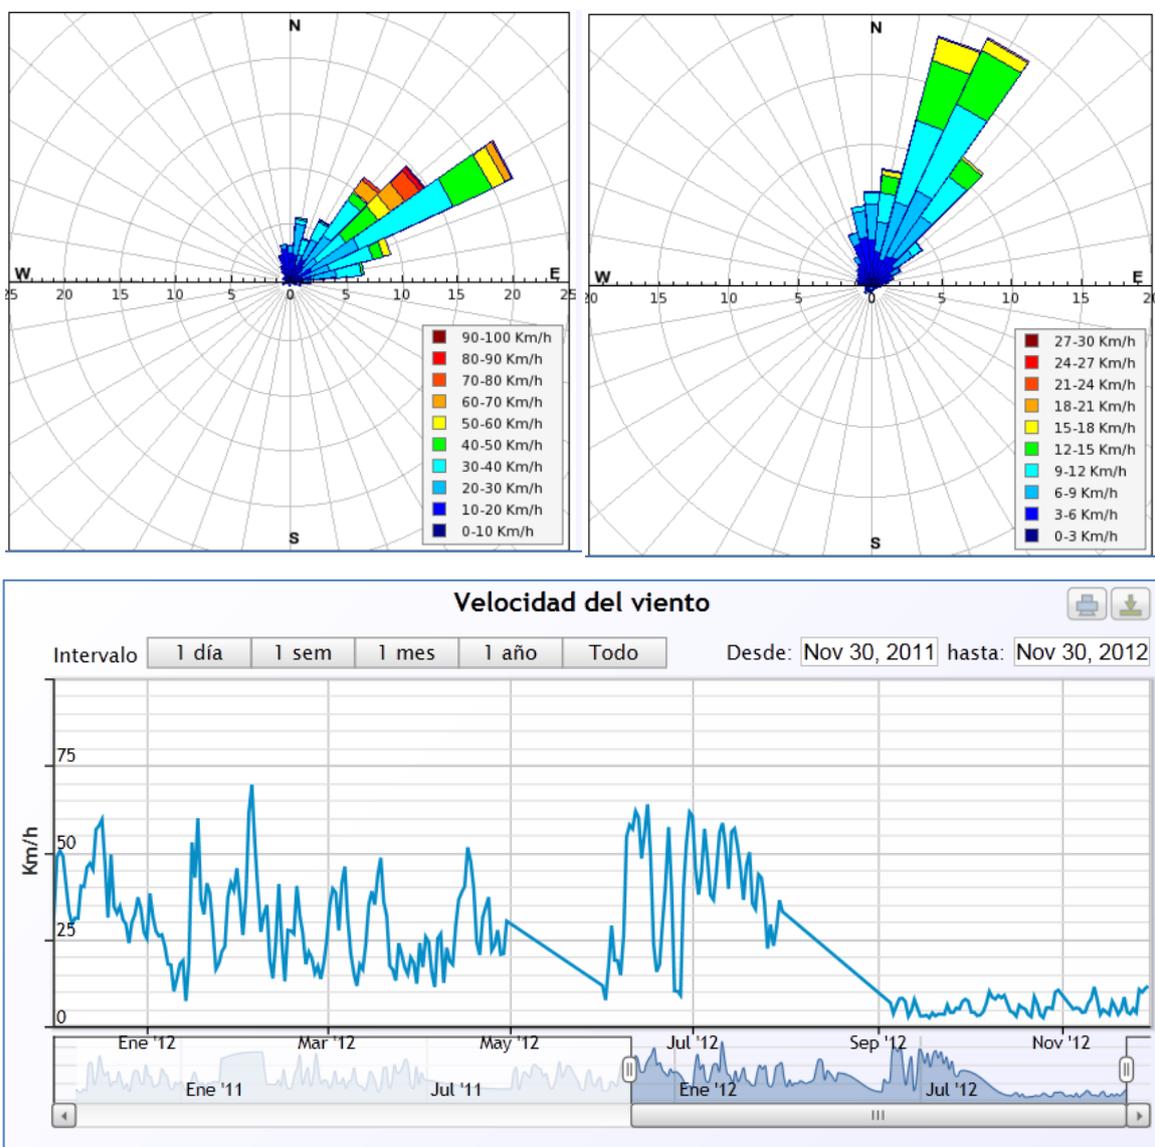
Figura 22. Rosa de los vientos del mes de febrero (izquierda) y diciembre (derecha), y velocidad del viento a lo largo del año 2012 hasta noviembre (línea recta, período de mantenimiento de la boya).

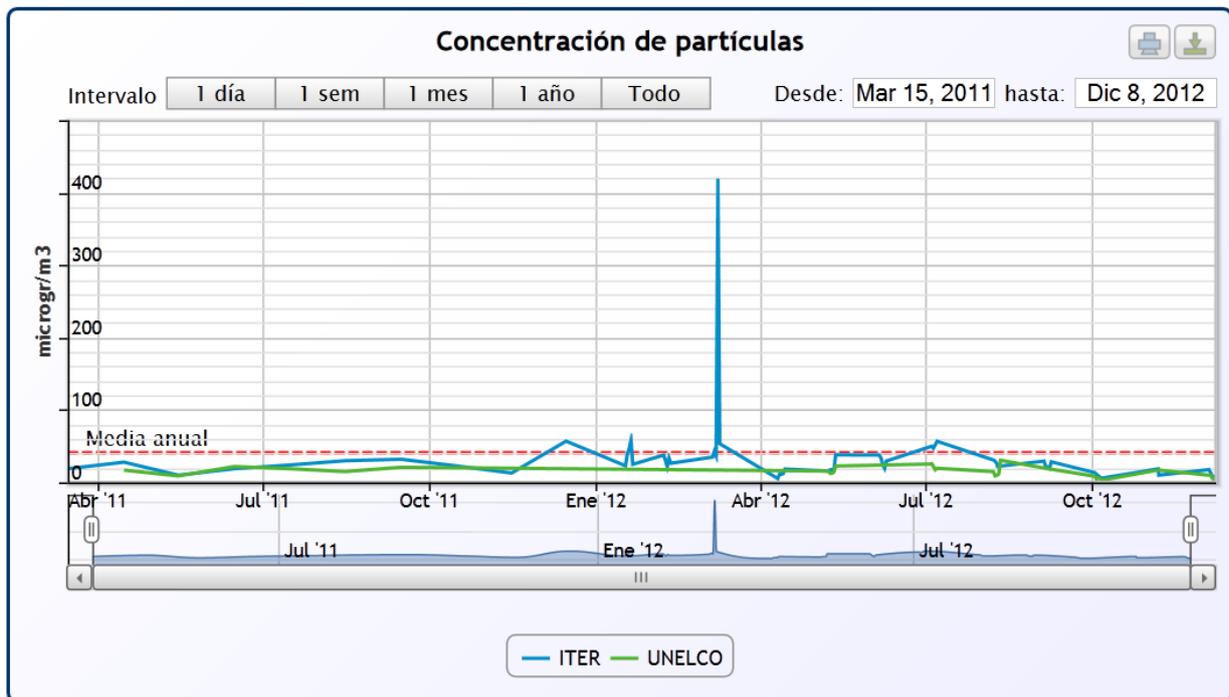
El OAG emplea captadores de bajo volumen automáticos y secuenciales LVS16 con cabezal PM10 (de hasta 16 filtros con 47 mm de \varnothing de haz), ajustados a la normativa europea de captadores de bajo volumen (ICEN-14907). Los captadores están instalados en la parcela de UNELCO (al norte de la zona de obras para la estimación de niveles basales), en la parcela del OAG (en plena zona de obras) y en la parcela del ITER (al sur de la zona de obras), siguiendo la dirección NE-SW normal de los alisios. El captador “Unelco” estuvo sin suministro eléctrico los primeros cinco meses del año y el de la parcela del OAG recibió suministro eléctrico permanente en diciembre, entrando en funcionamiento en enero de 2013.

Figura 24. Medidas del polvo PM10 durante el año 2011 y 2012. La línea roja marca el límite de 50 $\mu\text{g}/\text{m}^3$. El pico de marzo coincide con una tormenta de polvo sahariano.

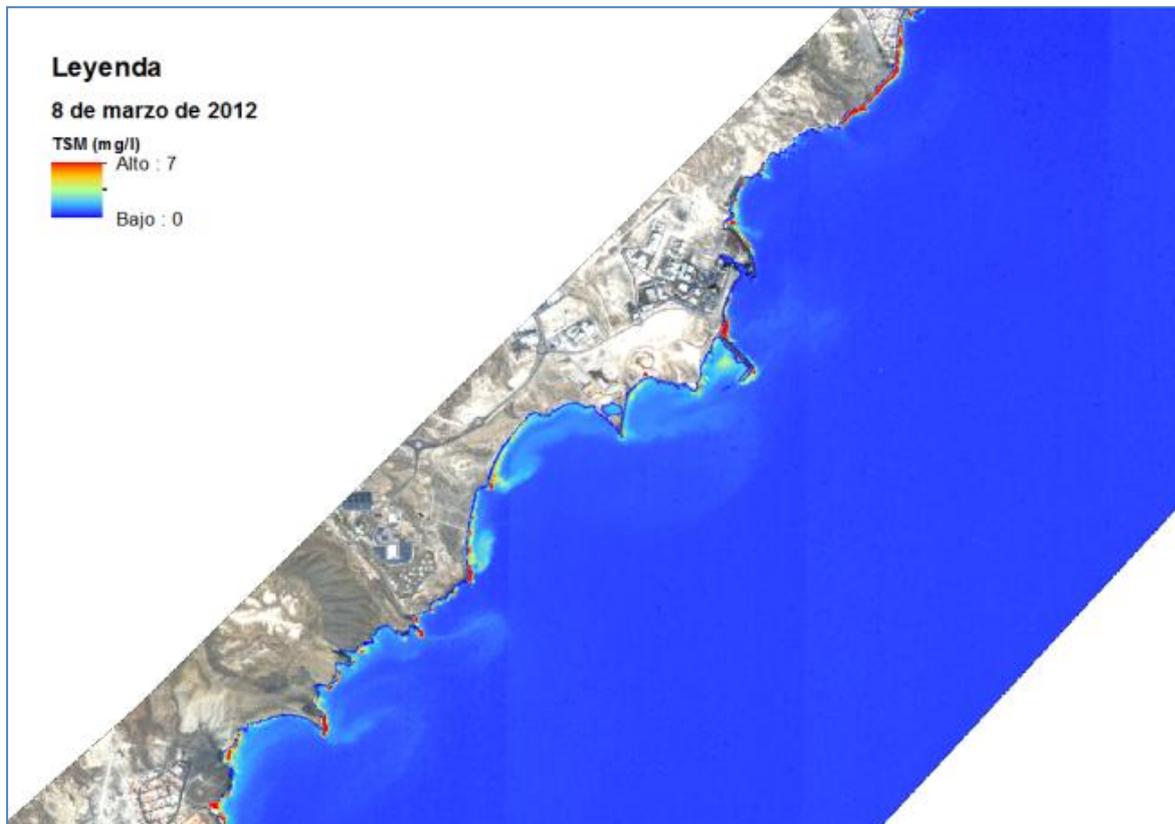
Figura 42. Plumas de turbidez del día 8 de marzo de 2012. (1 mg/l = 7,5 NTU). Zona del puerto.

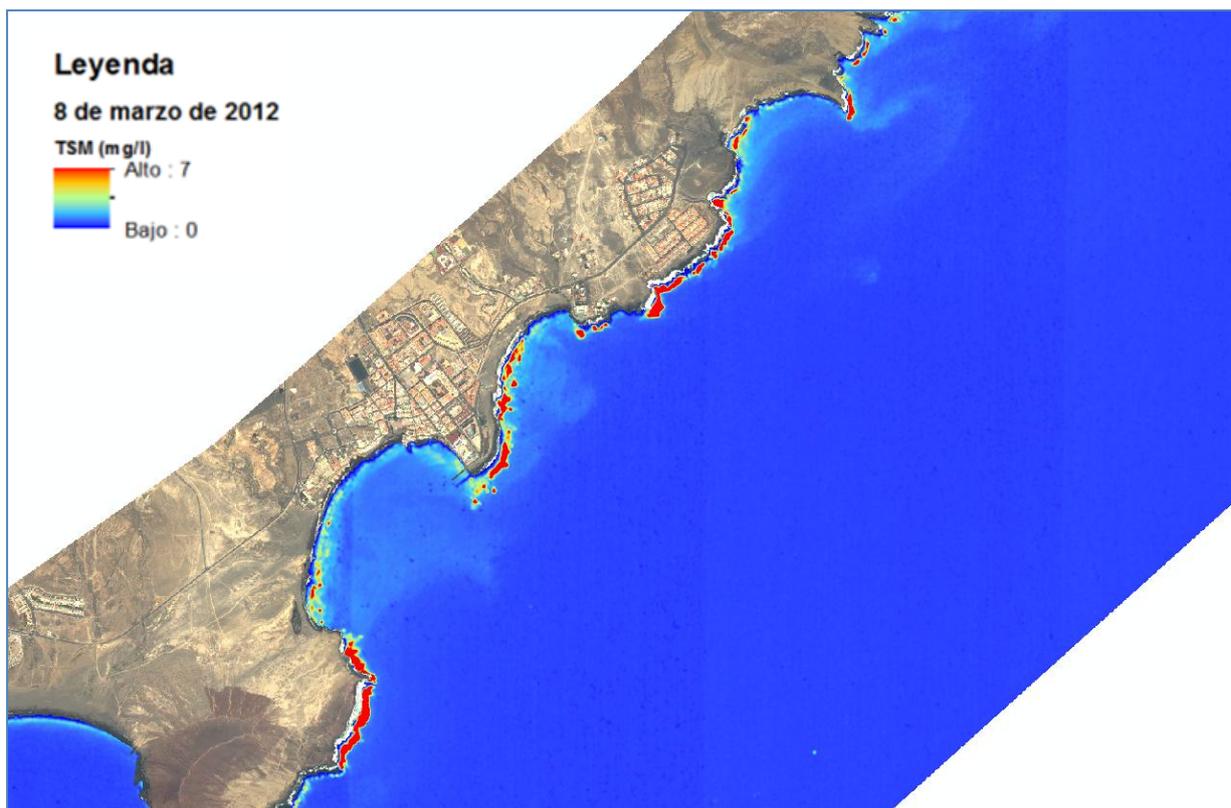
Figura 43. Plumitas de turbidez del día 8 de marzo de 2012. (1 mg/l = 7,5 NTU). Zona del Médano

Este modelo también explica una mayor turbidez en los sensores situados más profundos (a -12 m), ya que las partículas resuspendidas en el fondo por efecto de la ola son más gruesas que las que se mantienen sin precipitar en la parte alta de la columna de agua. El transporte progresivo de los sedimentos a lo largo de las playas sumergidas puede llegar hasta la ensenada del Médano (Figura 43) siguiendo el sentido NE-SW de la corriente residual.

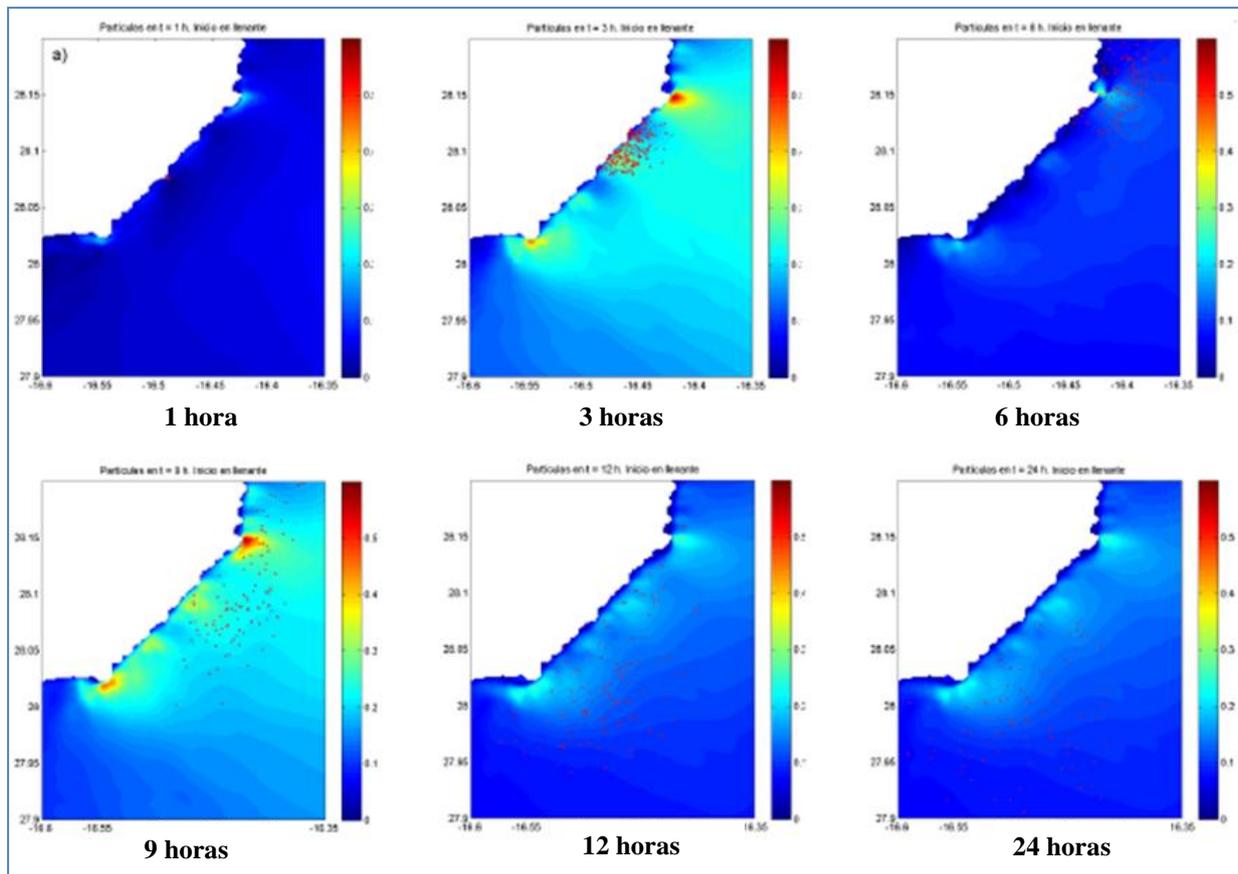
Figura 46. Simulación de la marea viva equinoccial de septiembre (218/9/2001) y la dispersión de mil partículas vertidas en la zona de obras al comienzo el llenante. (IH Cantabria, 2012).

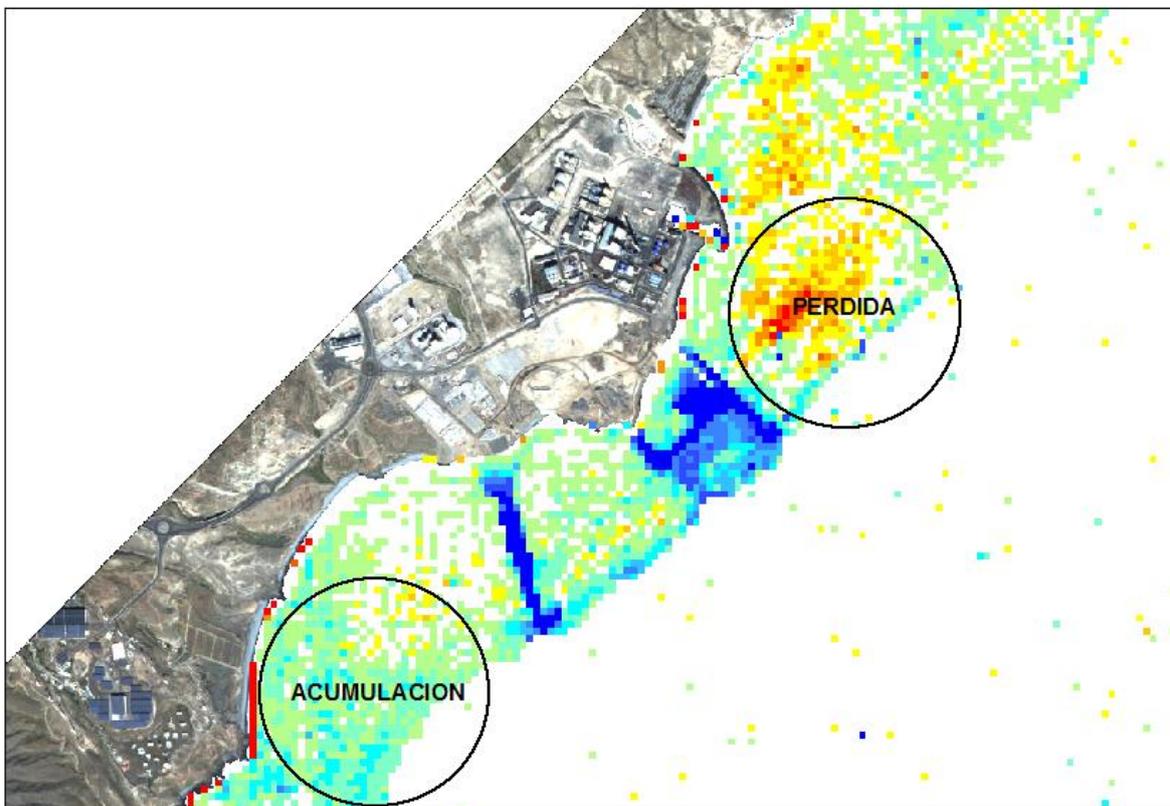
Figura 50. Zonas de acumulación (azul) y pérdida (rojo) de sedimento según el análisis batimétrico diferencial de las imágenes de WorldView2 de agosto de 2011 y febrero de 2013.

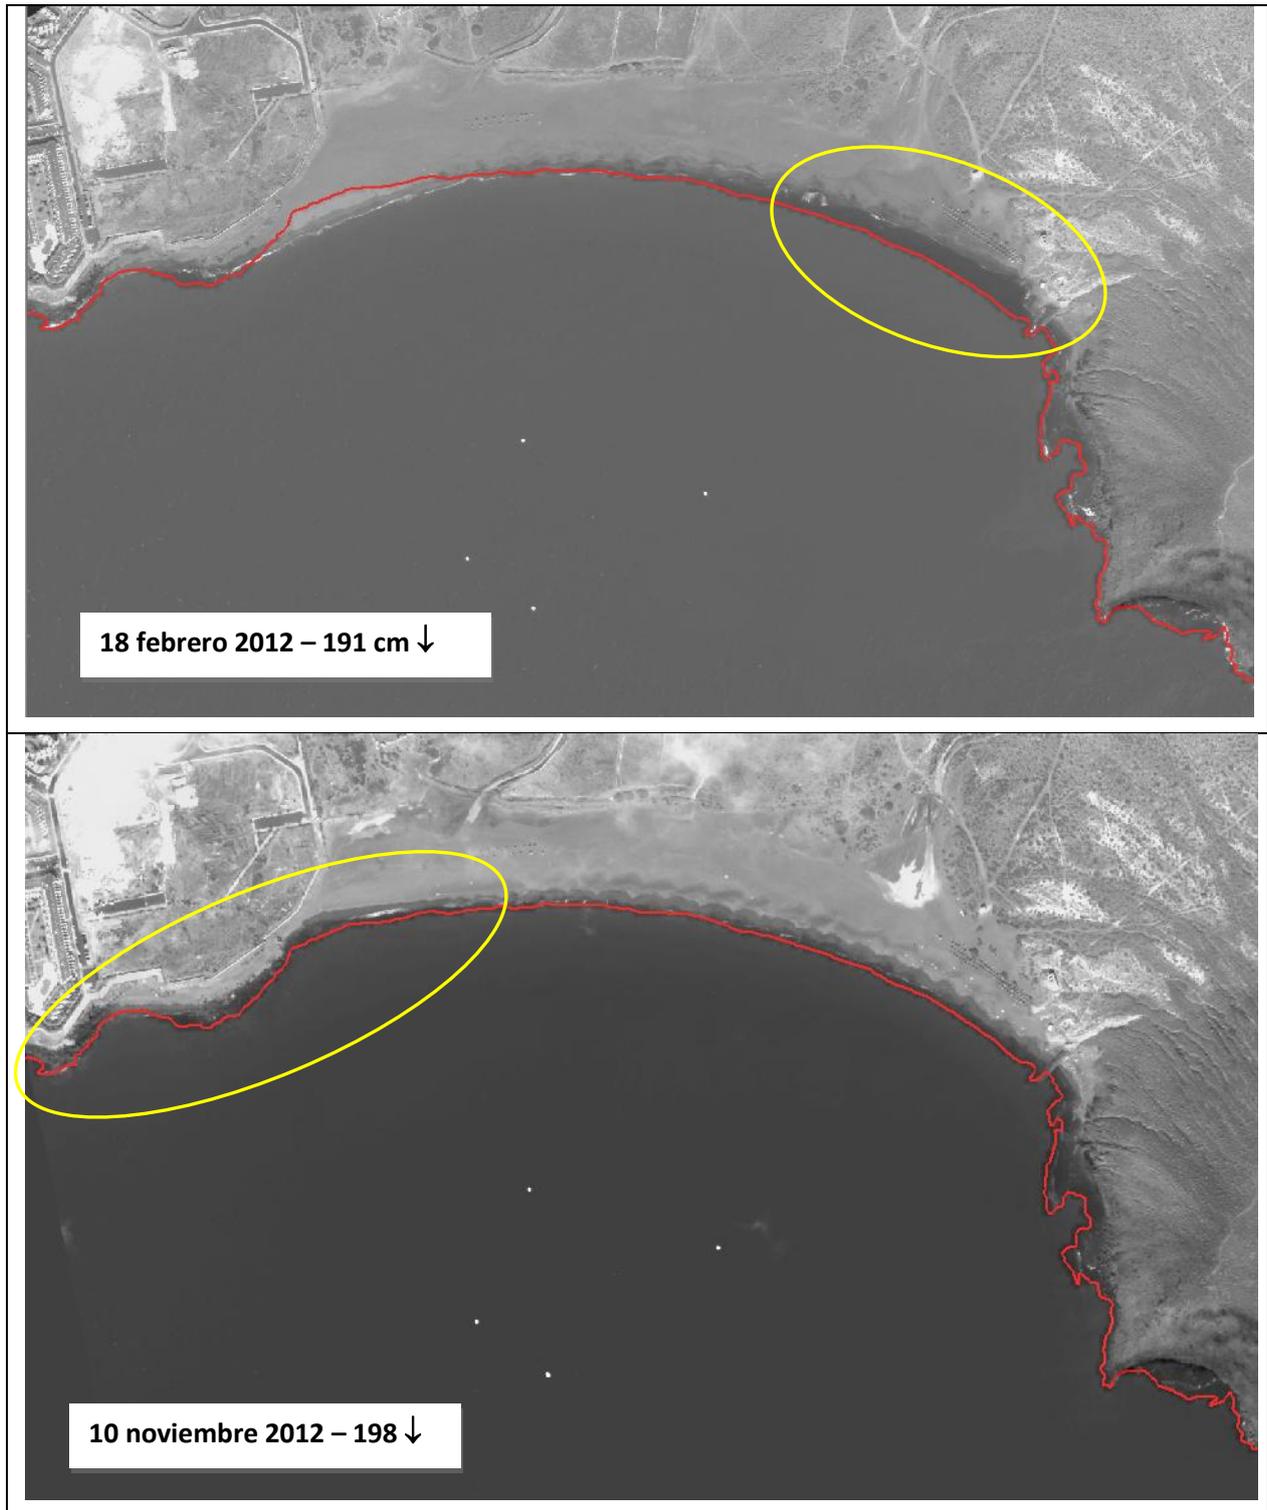
Figura 51. Variación de la línea de playa (rojo) en La Tejita producida entre febrero y noviembre de 2012. La playa en el extremo occidental es de formación reciente.

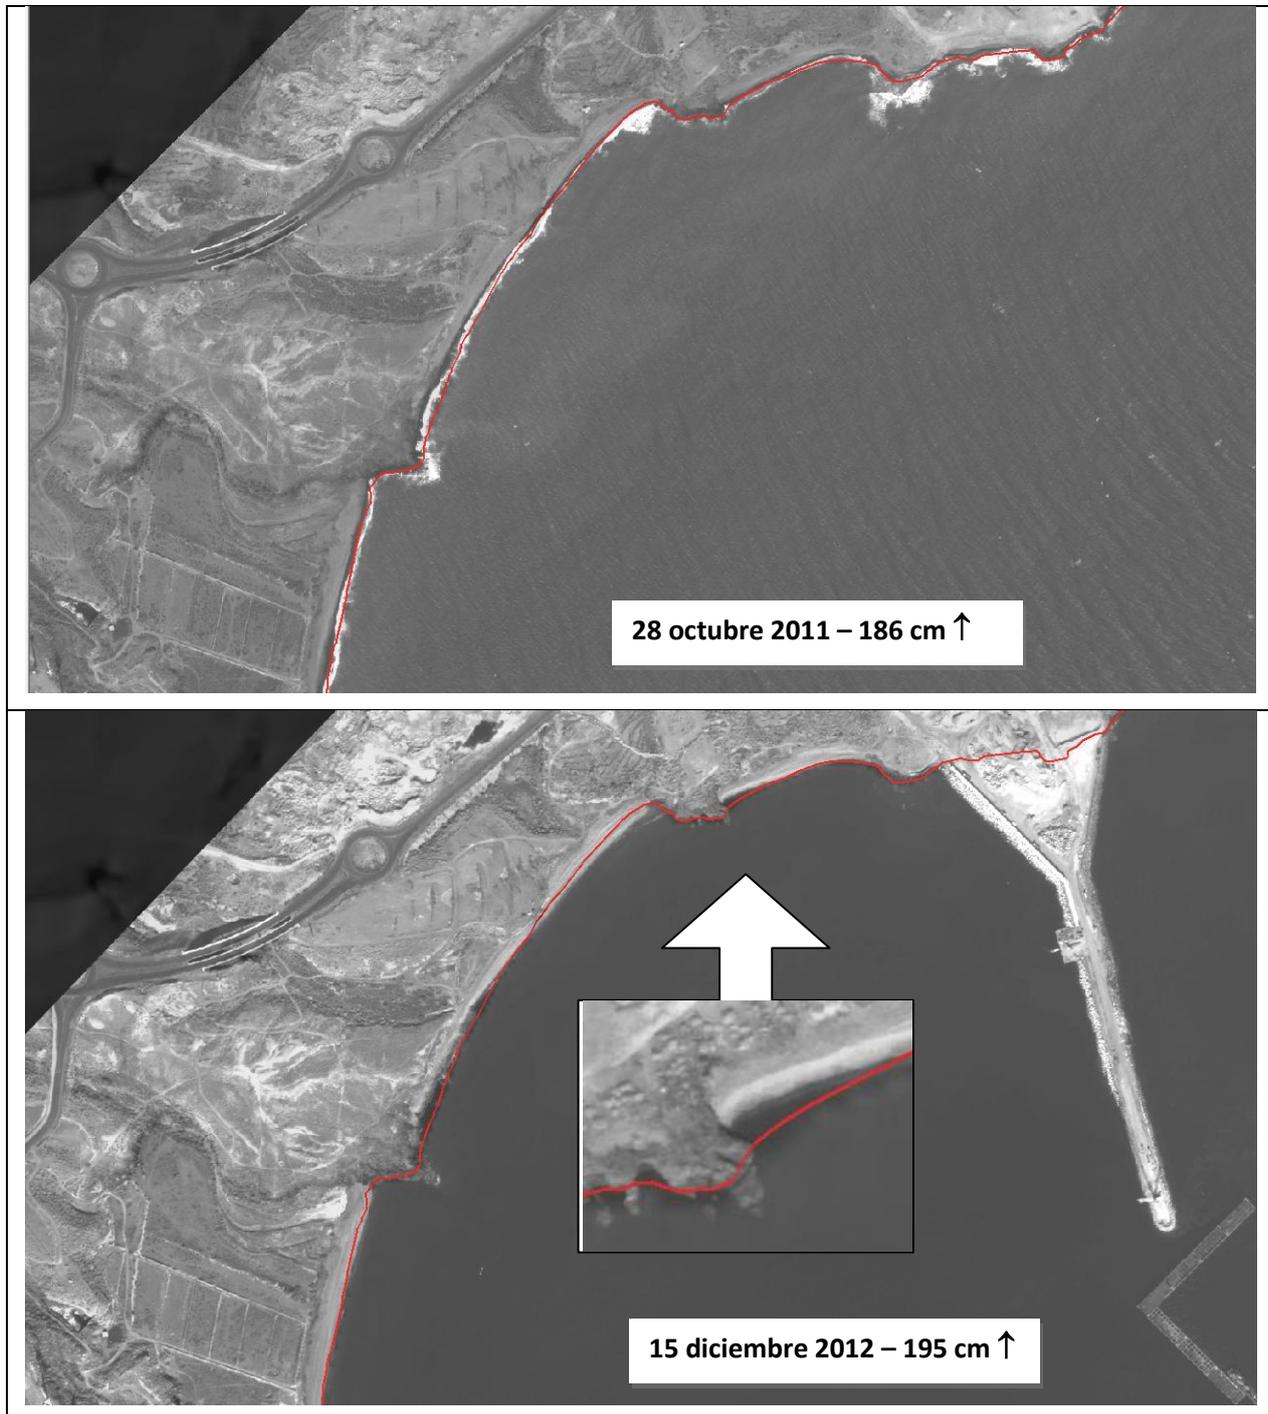
Figura 53. Imágenes de las playas junto a las obras de abrigo antes del inicio de las obras y ya construido parte del contradique. Playa del Medio y de Las Caletas (con detalle).

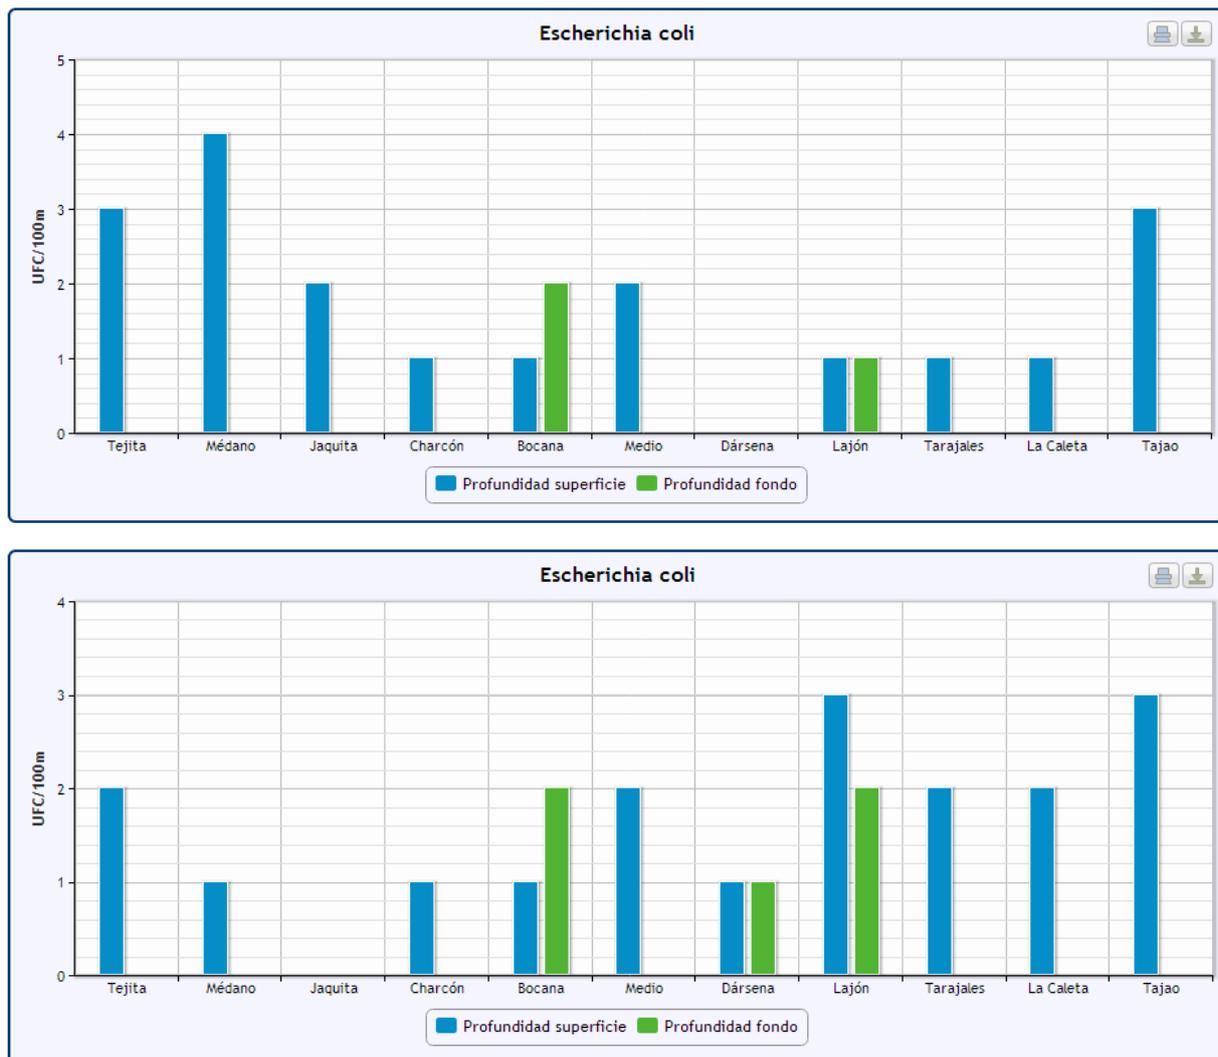
Figura 75. Comparativa de las concentraciones de *Escherichia coli* medidas en el tercer trimestre en 2011 (arriba) y en 2012 (abajo), a lo largo de la costa de Granadilla

En aguas marinas libres y no contaminadas lo normal es la ausencia de enterobacilos o concentraciones inferiores a 35 UFC/100. En este sentido, no deberían superarse concentraciones de 185 UFC/100 ml de enterococos o 500 UFC/100 ml de *Escherichia coli* (Directiva 2006/7/CE). De momento, no se han detectado enterococos ni se han superado estos límites para *Escherichia coli*. El valor más alto (4 UFC/100 ml) se registró en la TGr19 (Médano), estación cercana al núcleo urbano de El Médano.

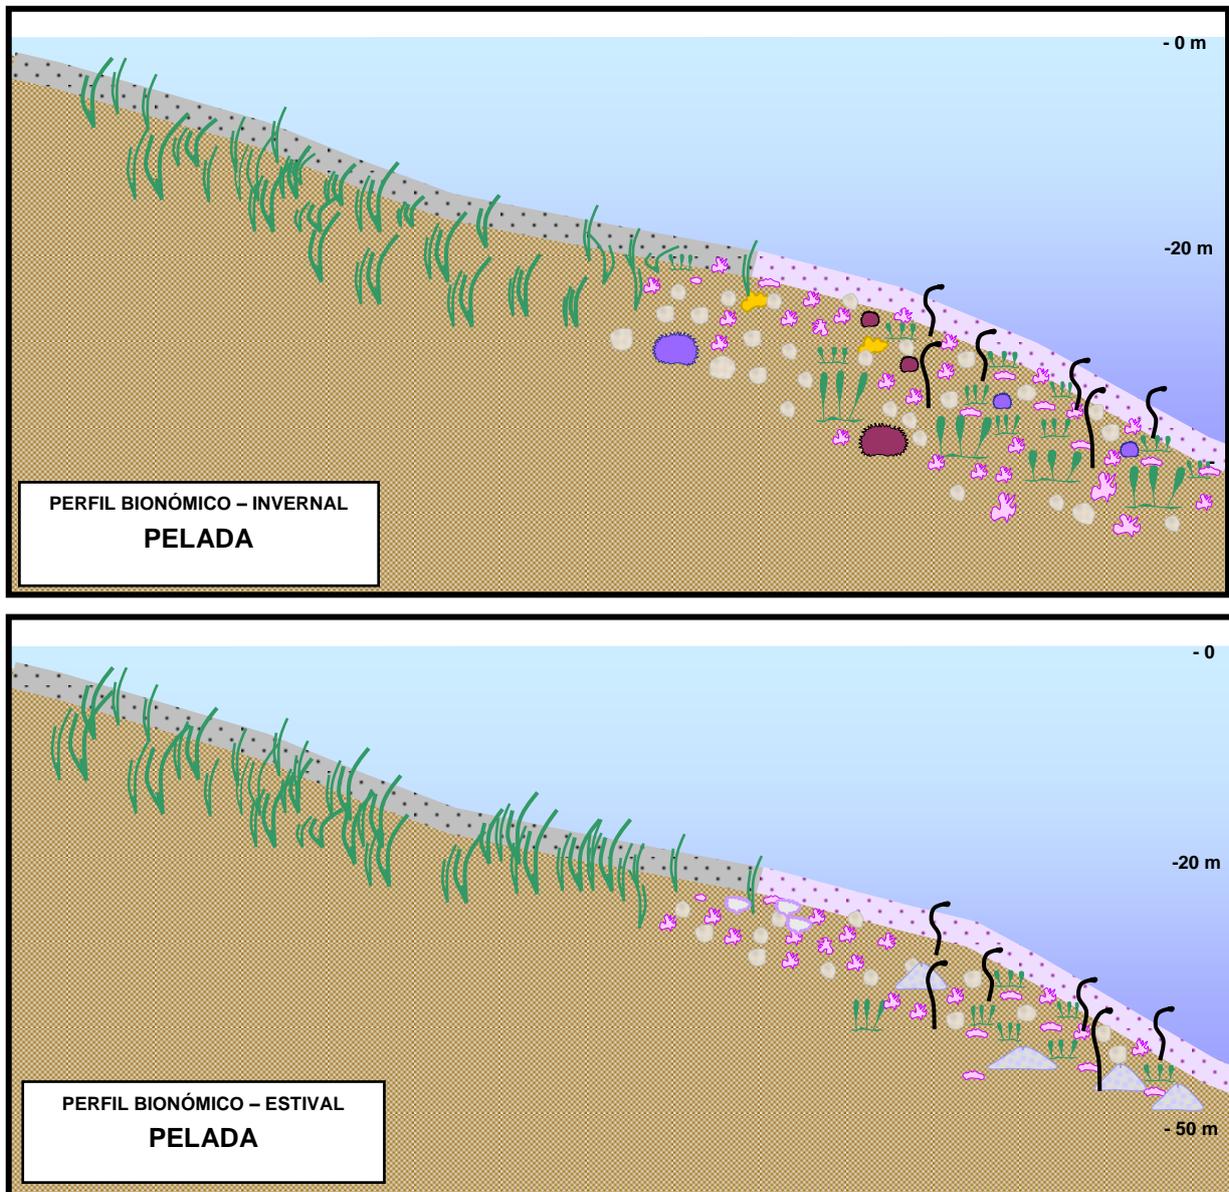
Figura 95. Esquema bionómico del transecto Pelada.

La zona más próxima a la costa está cubierta por un sebadal medio uniforme con áreas laxas y algunos claros que pasan a ser amplios con la profundidad, a la vez que el sebadal se va degradando. Después comienza un mäerl de granulometría fina con rodolitos suelto, y a más profundidad aparecen anguilas jardineras, montículos (*Ochetostoma?*), y *Caulerpa*, cuya densidad aumenta por debajo de 46 m.

Este transecto no ha experimentado grandes cambios; solamente algunas áreas de sebadal se han degradado y en cambio otras (parches) han evolucionado a sebadal denso y alto. Destaca la desaparición del erizo *Spharaechinus granularis* y el alga *Pseudotretaspora marina* en el transecto estival de 2012.

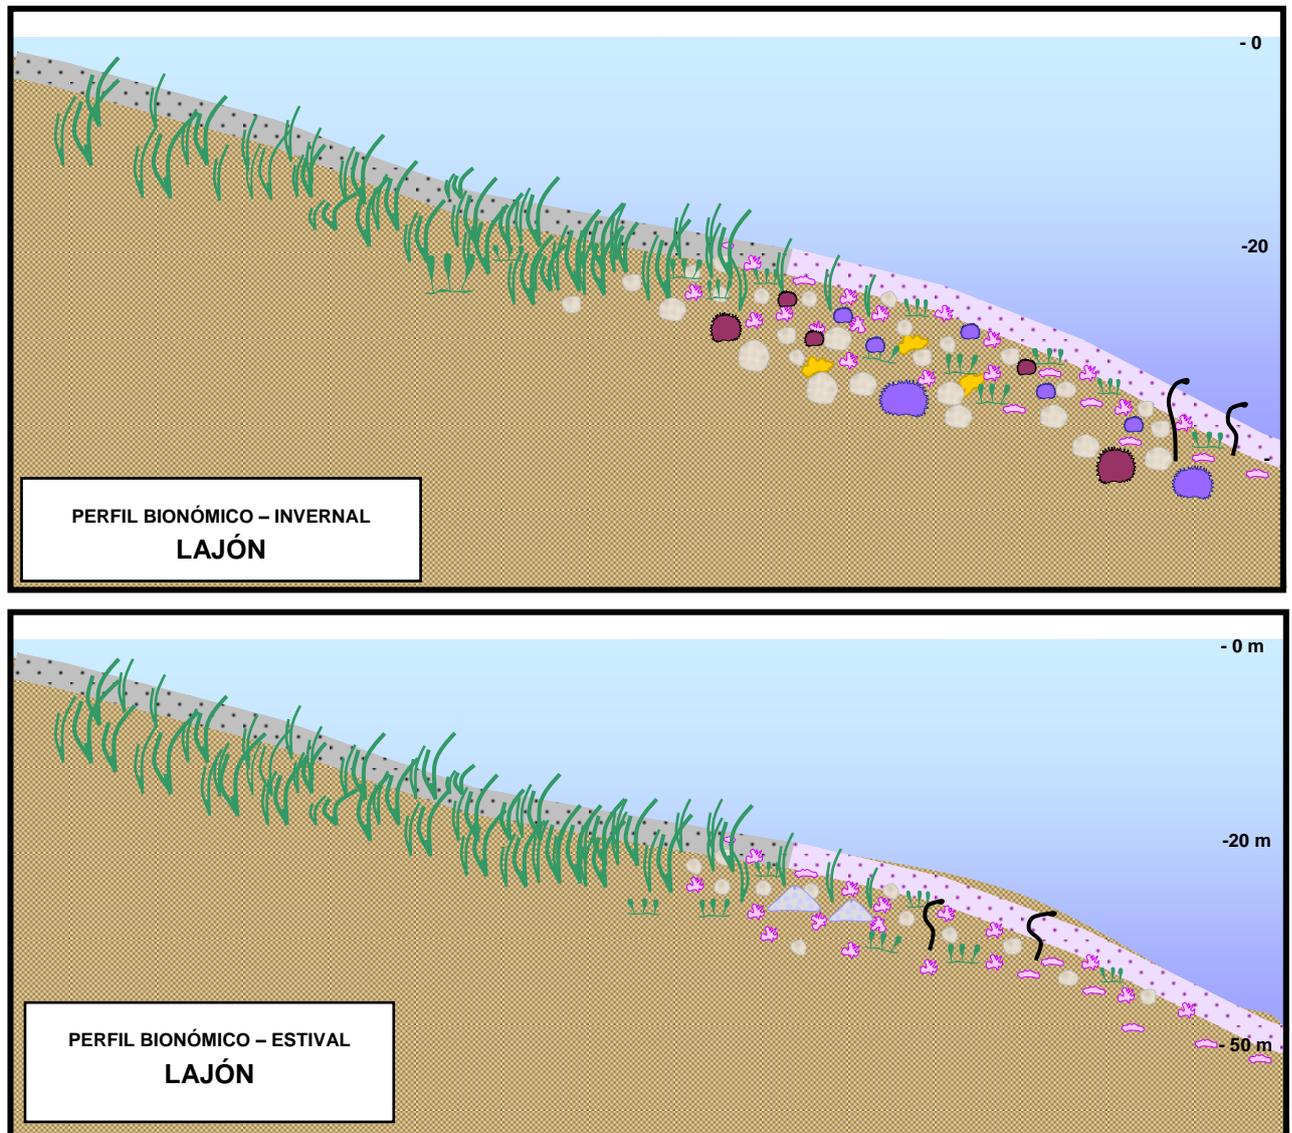
Figura 96. Esquema bionómico del transecto Pelada.

Los sebadales se mantienen más o menos igual, si bien al comienzo del transecto hay pequeños claros e invaginaciones con sebadal erosionado en escalón, hay áreas degradadas a -17 m y entre -15 y -20 m aumentan los claros de tamaño medio. Los confites aparecen a una cota ligeramente inferior, de unos 3 m (aparecían a -20 m y ahora a -23 m). Destaca la ausencia del erizo *Spharaechinus granularis* y el alga *Pseudotretaspora marina* en el transecto estival.
