**SEGUIMIENTO AMBIENTAL DEL  
PUERTO DE GRANADILLA  
EN FASE DE OBRAS**

**INFORME ANUAL 2015**

Marzo 2016

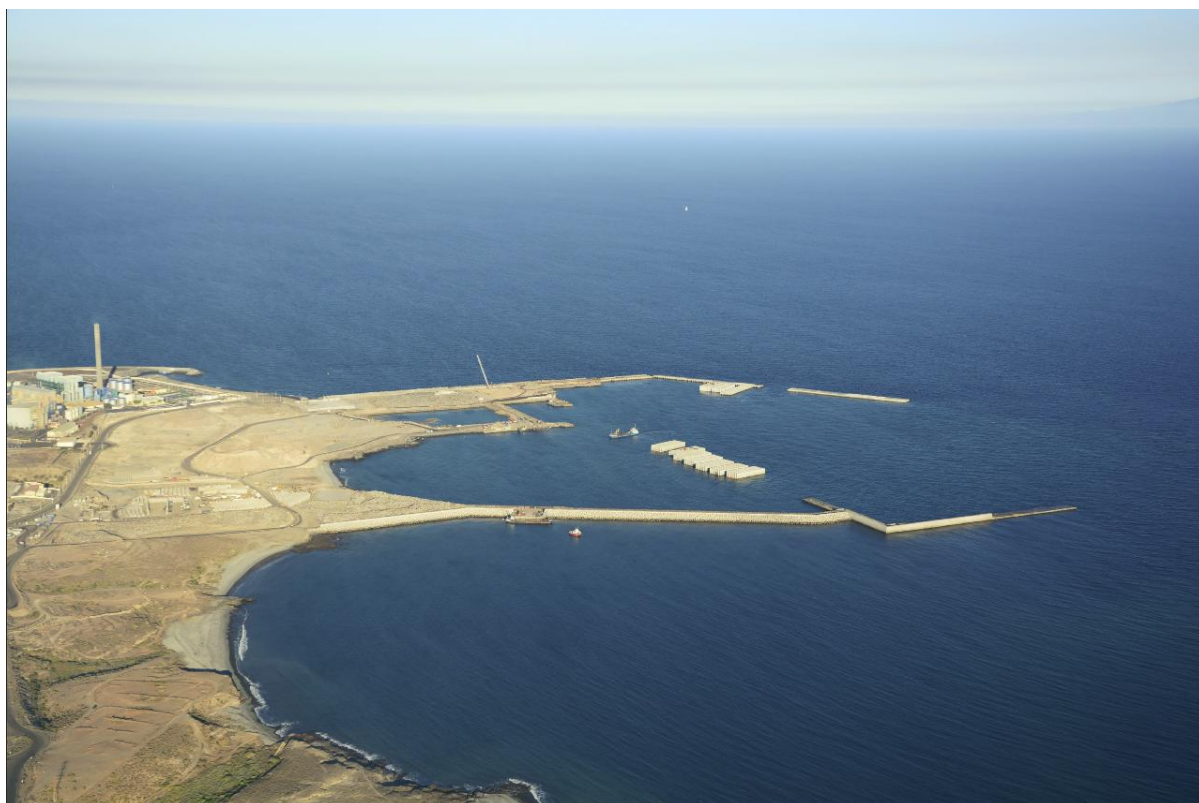
**Figura 1. Panorámica general de la situación de las obras de construcción del nuevo puerto industrial de Granadilla (Foto Canary, 21 Enero 2016)**

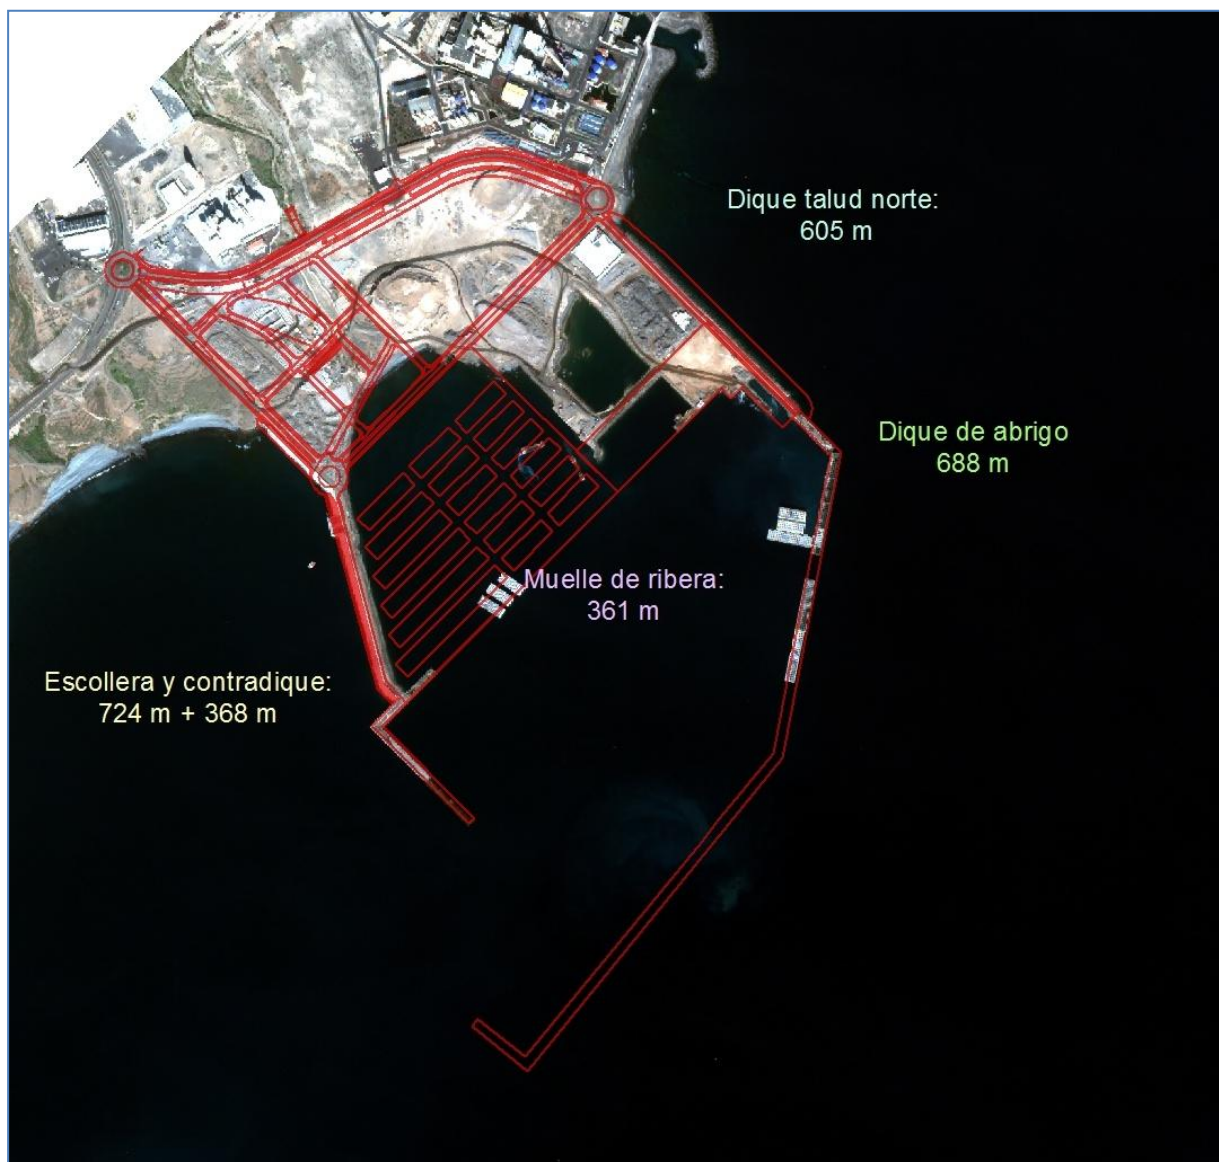
**Figura 5. Situación de las obras de abrigo y contradique en del puerto de Granadilla en diciembre 2015.**

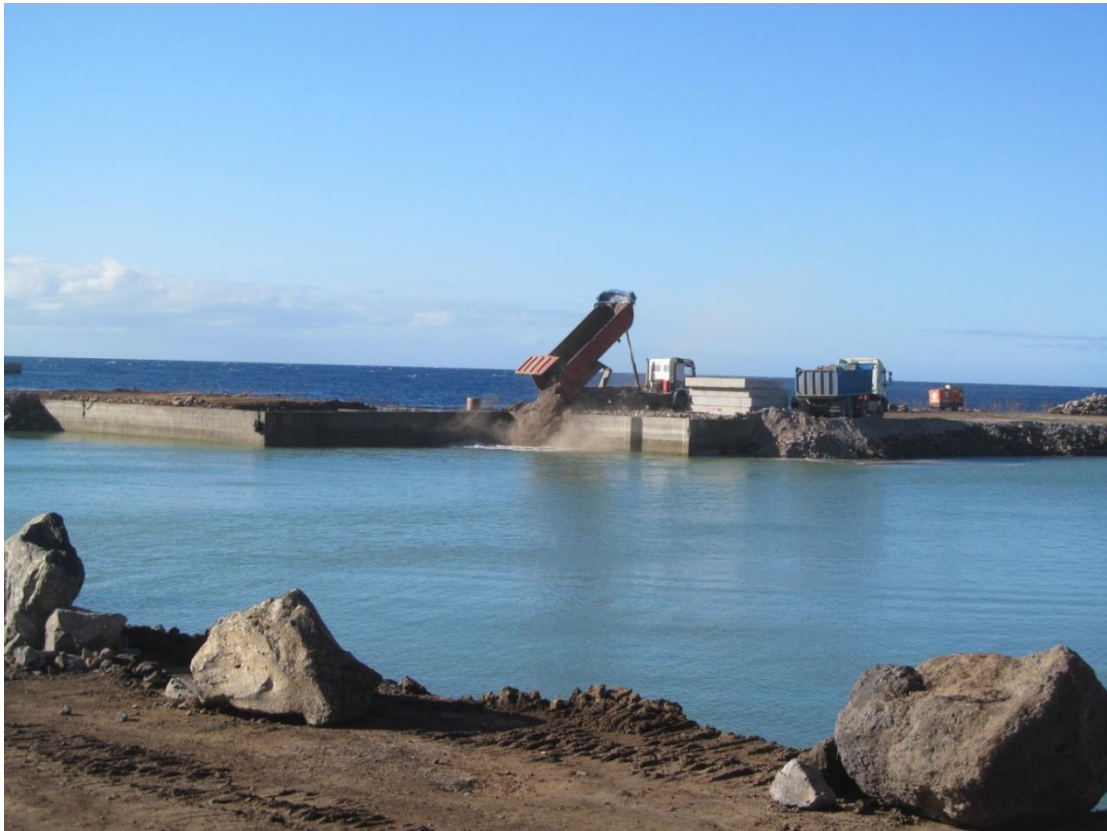
**Figura 6. Llenado de la balsa interior (4 nov. 2015)**

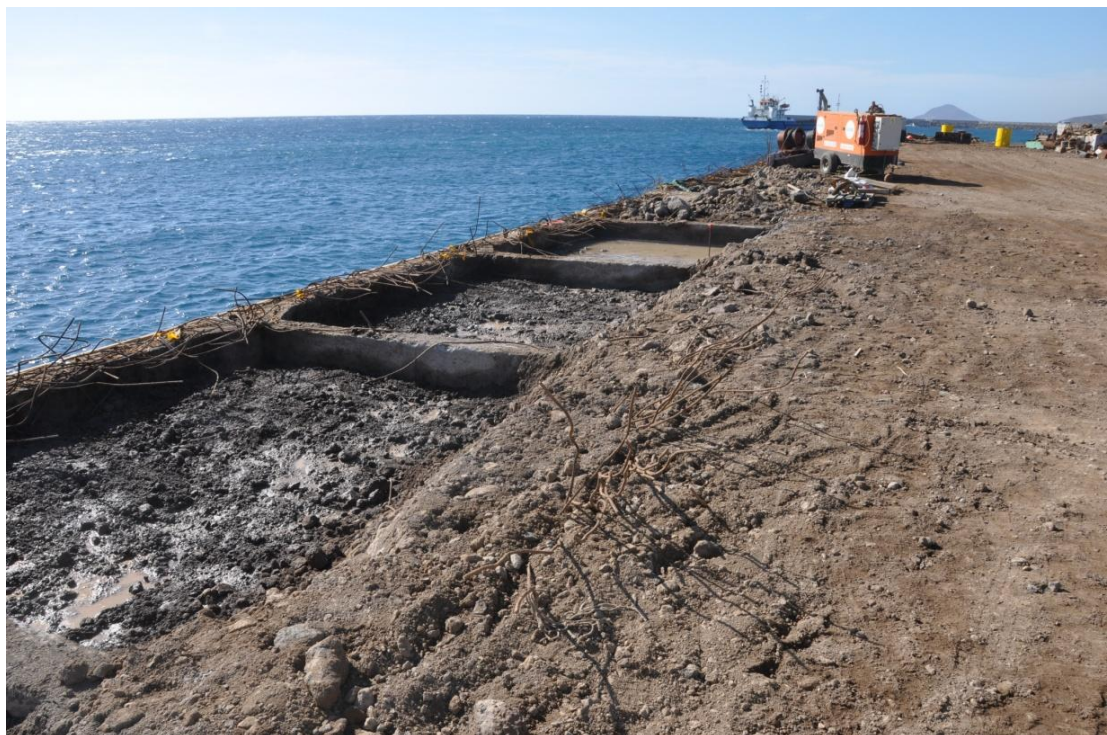
**Figura 7. Cajones del muelle de ribera (20 nov. 2015)**

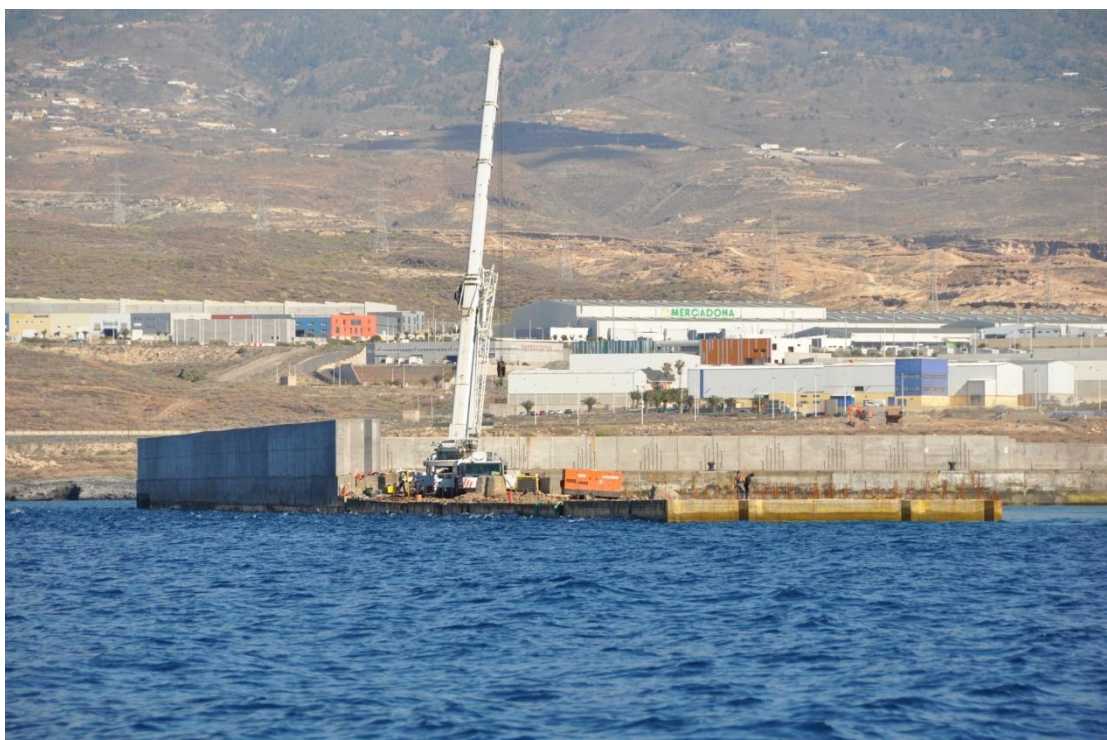
**Figura 8. Rellenado de los cajones del martillo del contradique (15 abril 2014)**

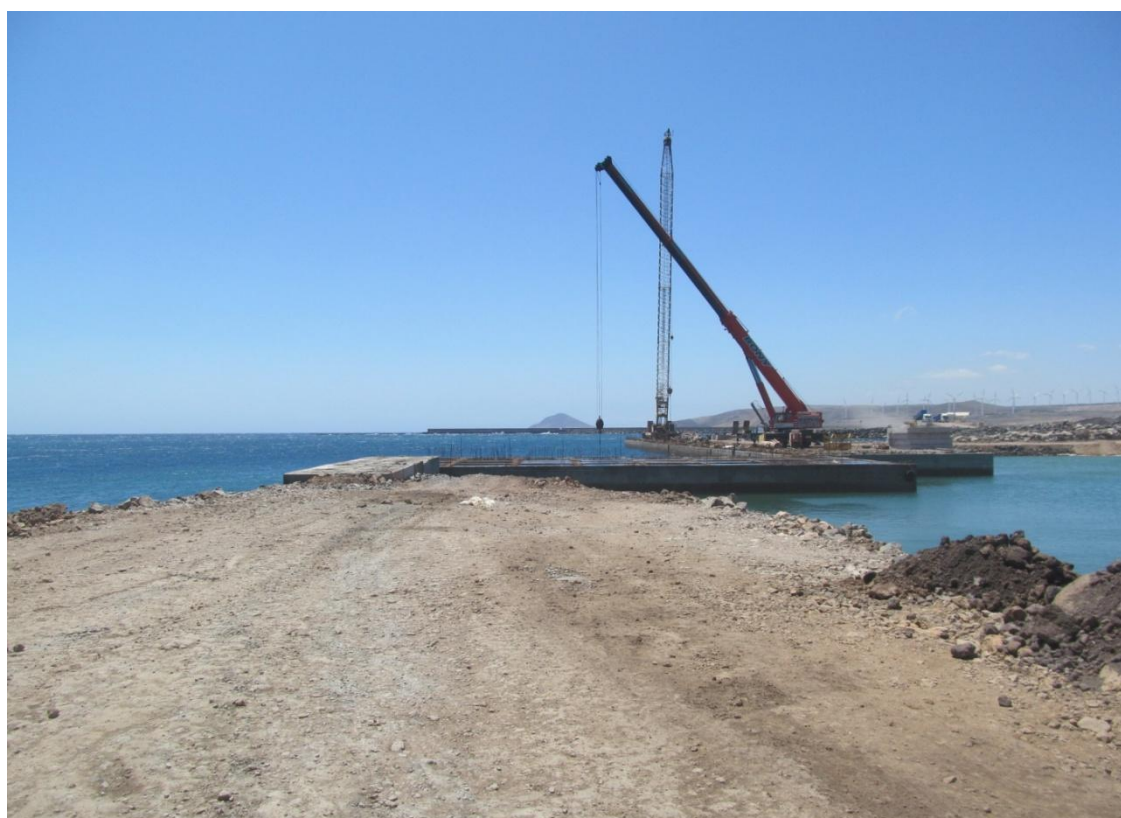
**Figura 9. Unión del muelle de ribera por su extremo sur (25 agosto 2015)**

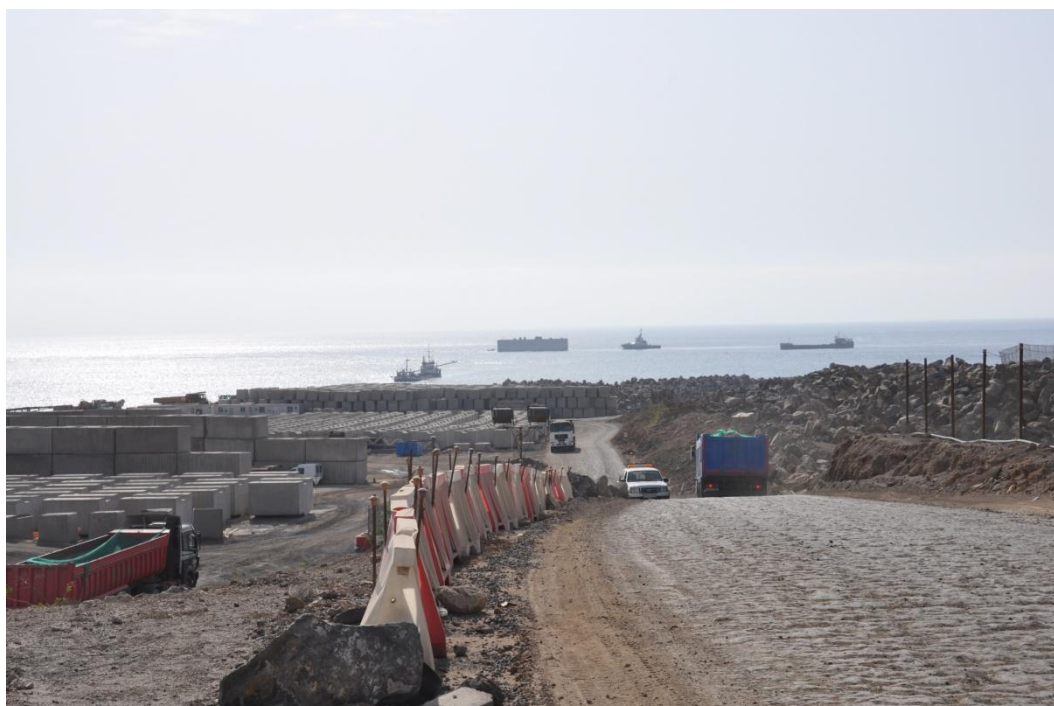
Figura 10. Aspecto de la obra y (al fondo) traslado de uno de los cajones (2 octubre 2015)

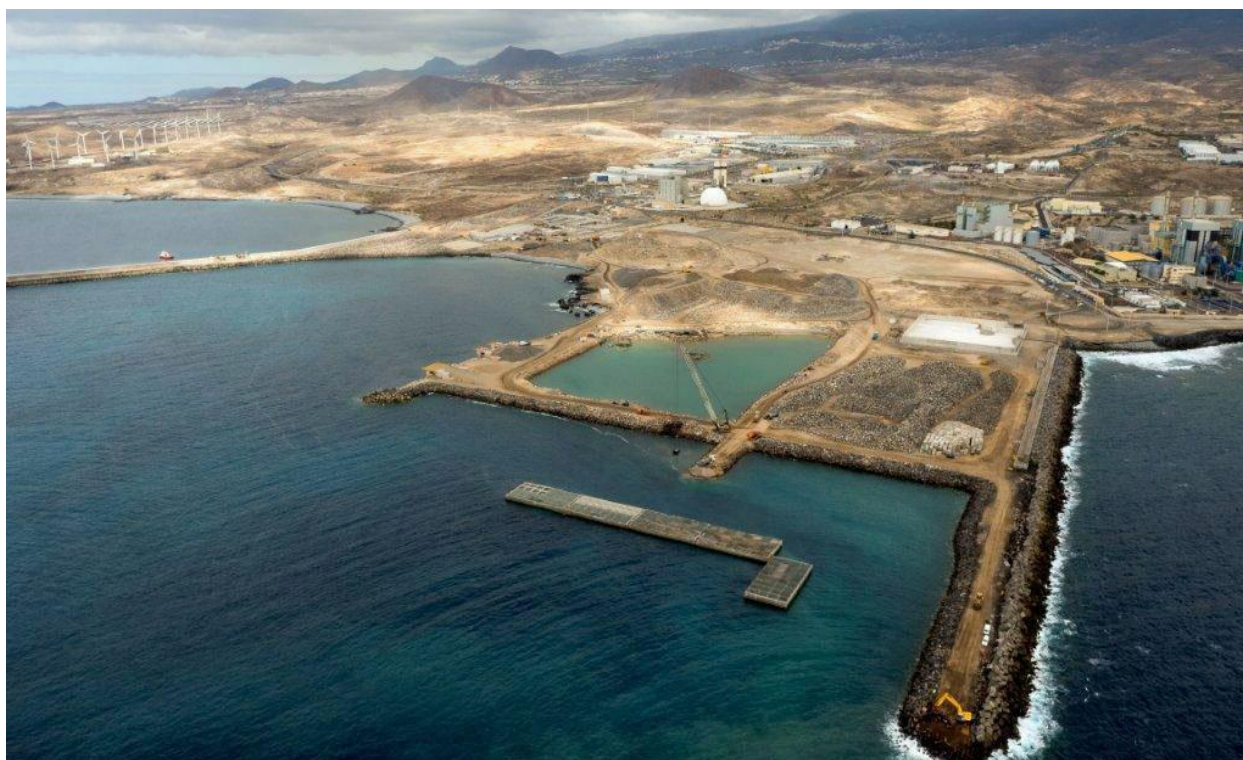
**Figura 12. Panorámica de los avances en el muelle de ribera (junio 2015) Foto: Puertos de Tenerife**

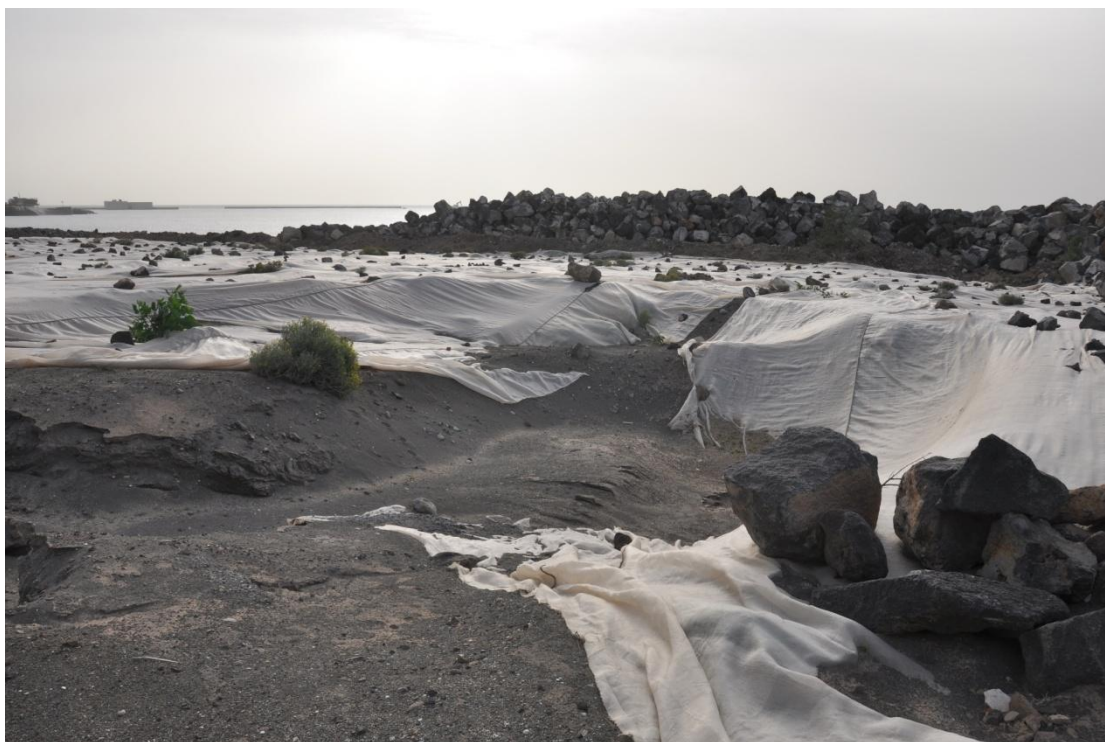
**Figura 16. Arena acopiada para reponer el flujo litoral interrumpido (diciembre 2015)**

La nueva solución consiste en reponer unos 2.000 m<sup>3</sup> anuales mediante descargas puntuales en la costa (ver mapa). Para garantizar la continuidad, se acopiarán unos 20.000 m<sup>3</sup> de arena procedente de los dragados de las obras y de la futura cancha del puerto. A tal fin, se ha construido un depósito para acopiar arena, en el deberá mantener siempre almacenados al menos 4.000 m<sup>3</sup>. Dicha obra concluyó en agosto 2014 por un importe de 1.466.480 € (Figura 16). El coste operativo de la nueva solución se estima en unos 50.000 € anuales.

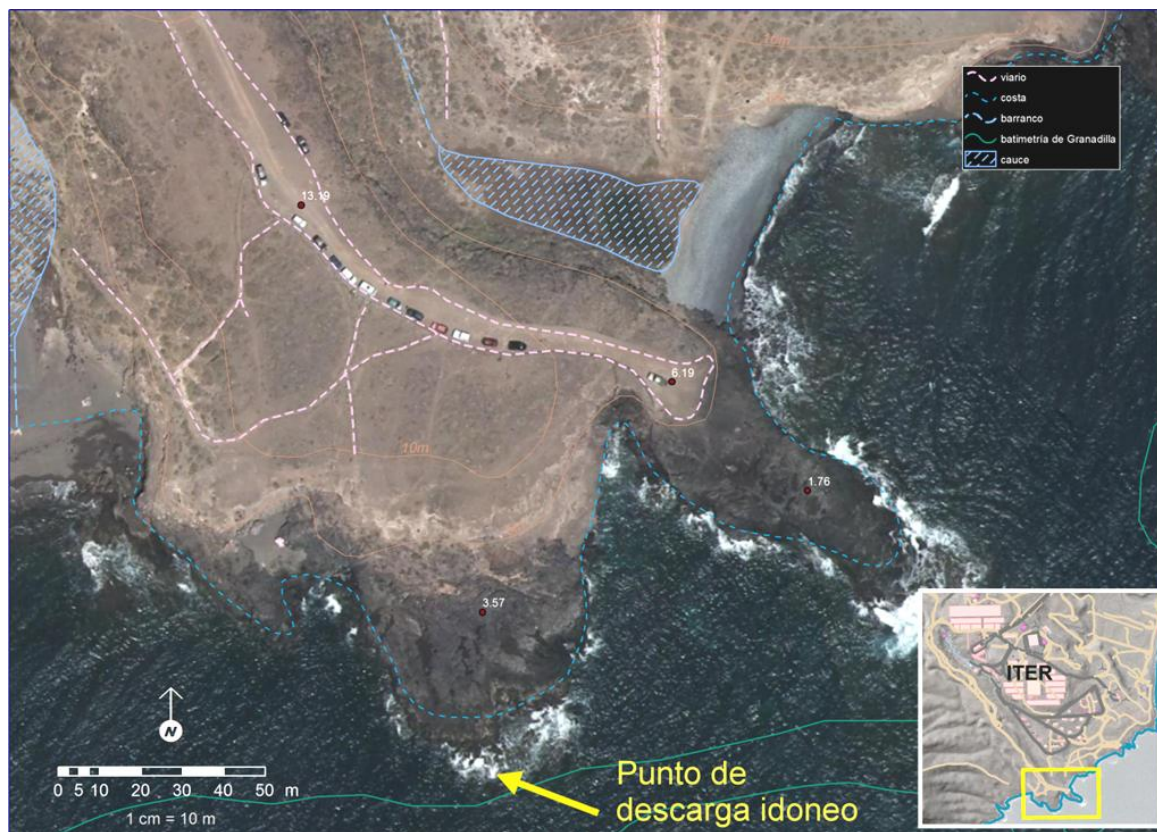
Para reponer las arenas al flujo litoral se ha elegido un punto de vertido al final de la playa del Vidrio, en el morro del ITER (Figura 18). En esta zona hay fondos rocosos que indican un transporte importante, coincidente con los modelos hidrodinámicos elaborados por el IH Cantabria. Según dicho modelado, se prevé que allí disminuya el transporte de fondo, pero aún así, al ser la capacidad de transporte muy superior a la disponibilidad de materiales efectivos, se considera más que suficiente para el arrastre de la arena vertida en dirección hacia la zec.

**Figura 18. Punto idóneo de vertido (provisional) en la punta del descargadero del trigo**

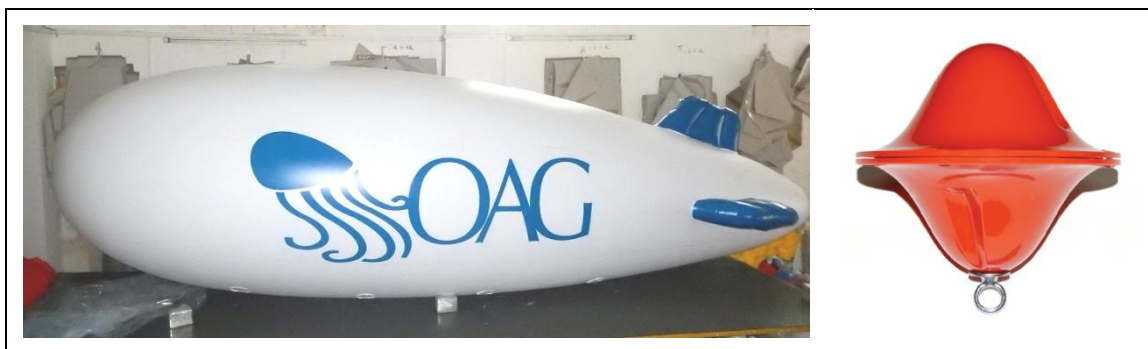
Es fundamental comprobar la hidrodinámica resultante tras la conclusión del dique exterior de abrigo, y verificar si las predicciones del modelo son ciertas. Para ello, el OAG ha adquirido un globo cautivo y lo ha equipado con una cámara para hacer un seguimiento de las corrientes desde una altura de unos 200 m, empleando colorantes inocuos (rodamina). Esta técnica se ensayará en el primer semestre de 2016 para evaluar su adecuación y rendimiento, además de para conocer los patrones de los flujos en la actualidad.

Además del globo cautivo, otra técnica alternativa es el empleo de una decena de boyas de deriva, que vienen equipadas con sistemas GPS que registran su geoposición y permiten luego reconstruir la circulación de las aguas. Su coste parece razonable (ca. 6.000€) y permite utilizarlas varias veces.

**Figura 20. Globo cautivo (8 m) y boya de deriva (16 cm) de DC Servicios Ambientales.**

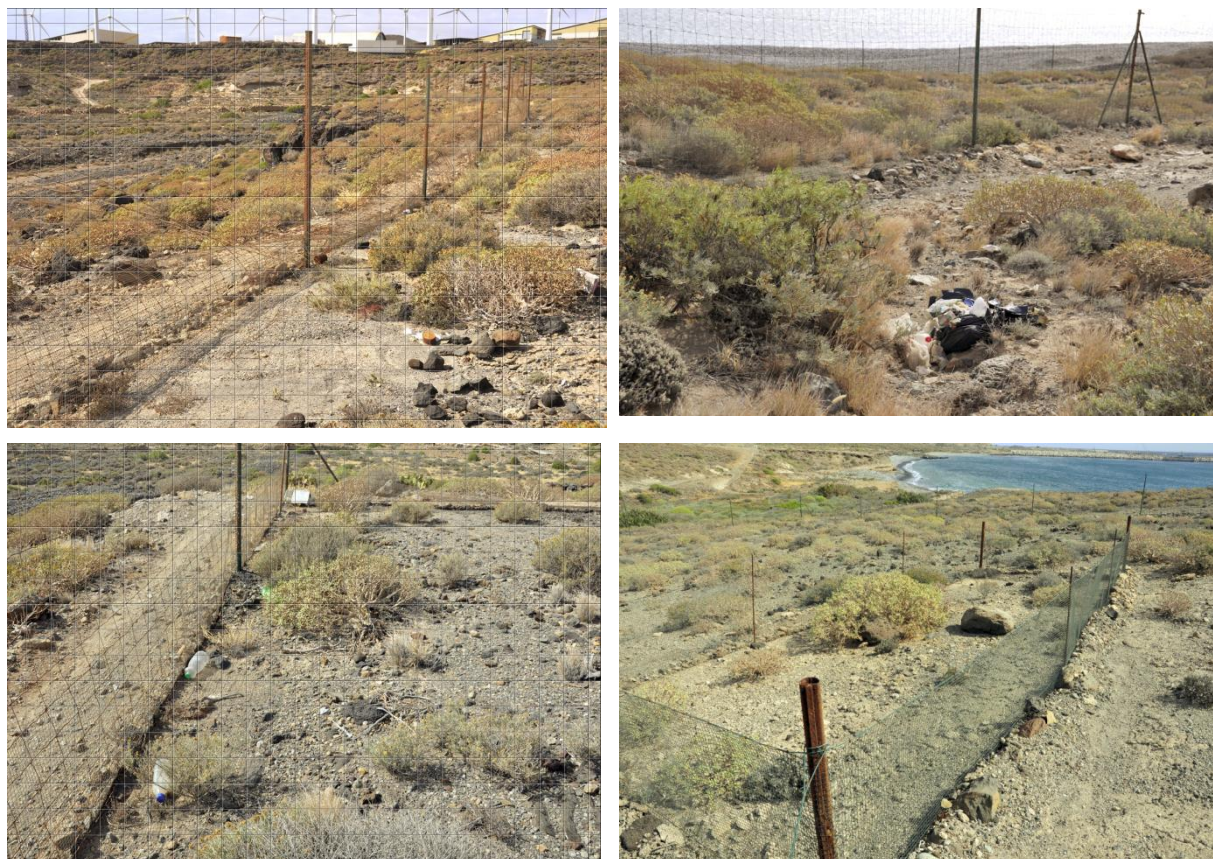
ación a cargo de la Dirección General de Conservación de la Naturaleza del Gobierno de Canarias. Empero, y a juzgar por el estado de descuido y desatención que ha persistido también a lo largo de 2015 (vallado roto, basuras, circulación de personas, etc.), no parece que ni uno ni otro documento tenga mayor efecto que cumplir con los requerimientos que derivan de la condición de especie de interés comunitaria, que así está registrada *Atractylis preauxiana*, en los anexos de la Directiva Hábitats, aunque el estado de amenaza que se le atribuye en la normativa española no se soportaría tras un análisis técnico objetivo.

**Figura 22. Situación de la zec a finales de 2015. Vallas rotas (a) y presencia de basuras (b-c). Los cerramientos interiores (d) se encuentran en mejor estado y algunos siguen siendo funcionales e impiden el acceso de los conejos a los pies de piñamar.**

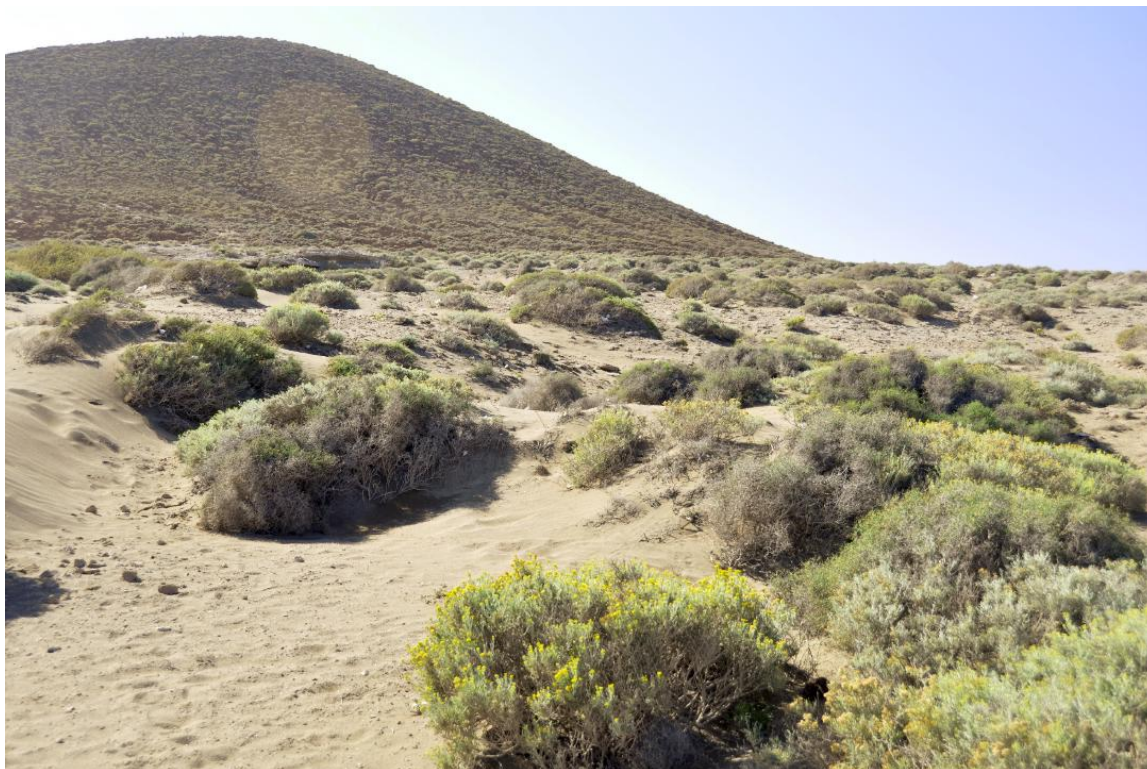
**Figura 25. La vegetación psammófila ha prosperado gracias a las abundantes lluvias otoñales (Dic. 2015)**

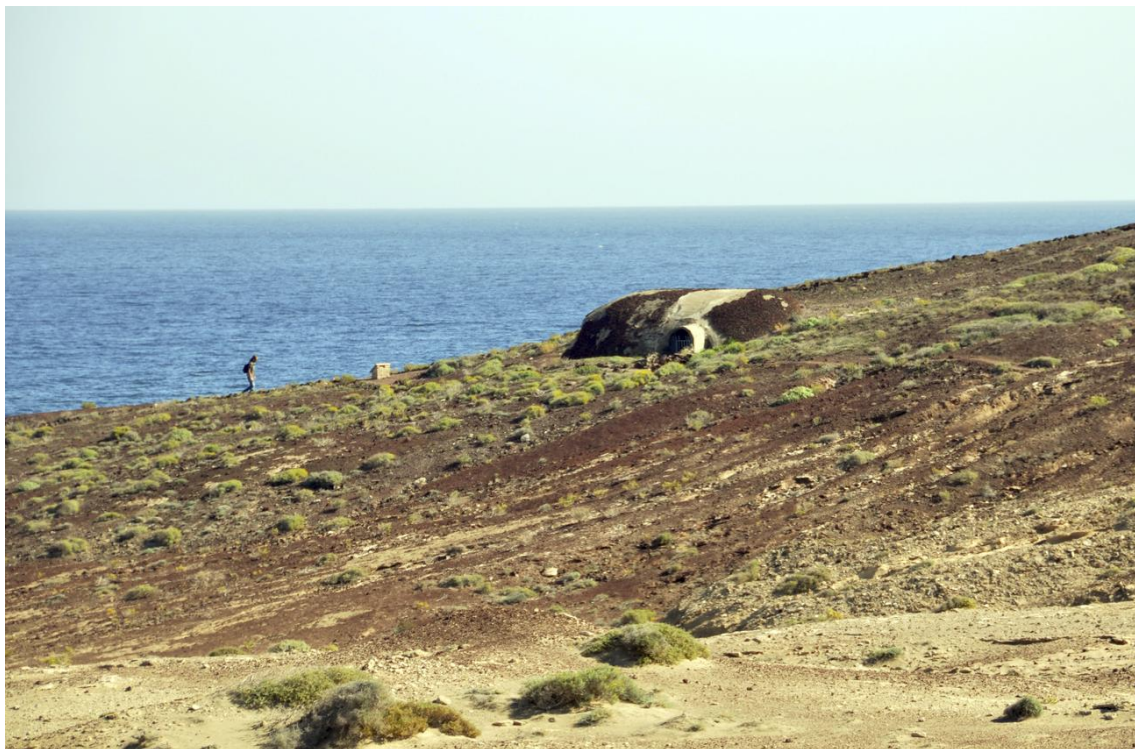
**Figura 26. El bunker de Montaña Roja, destinado a convertirse en caseta de observación de aves, sigue pendiente de las mejoras orientadas al uso público.**

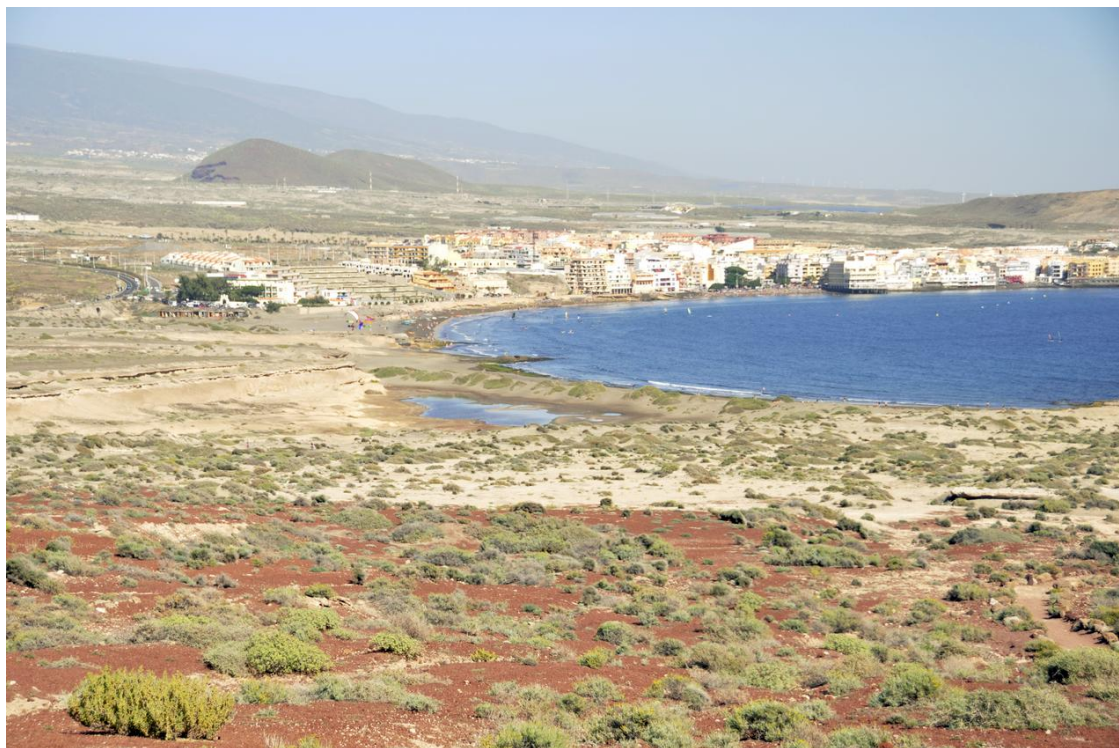
**Figura 27.** Buen estado de conservación de la vegetación. Al fondo El Médano (Dic. 2015)

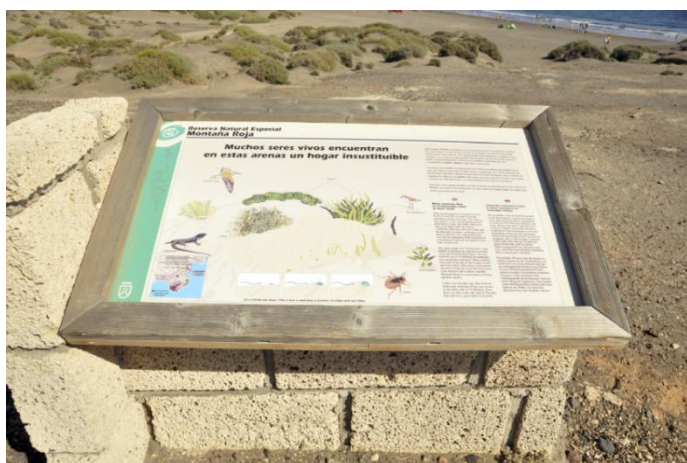
**Figura 28.** La señalización y paneles informativos de la reserva se mantiene en buen estado

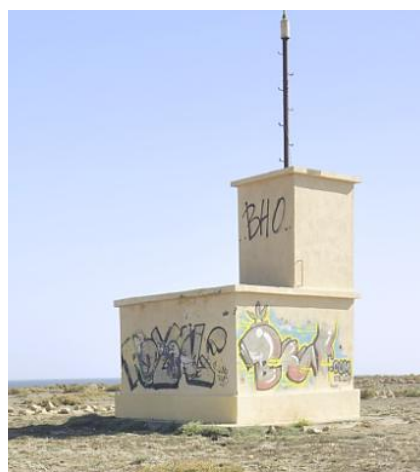
**Figura 29.** Grafitis en la caseta del aeródromo (Diciembre 2014)

Para la antigua caseta del aeródromo se podría encargar un grafiti de calidad alusivo a la temática de la reserva y evitar así su uso para otros eventualmente ofensivos.

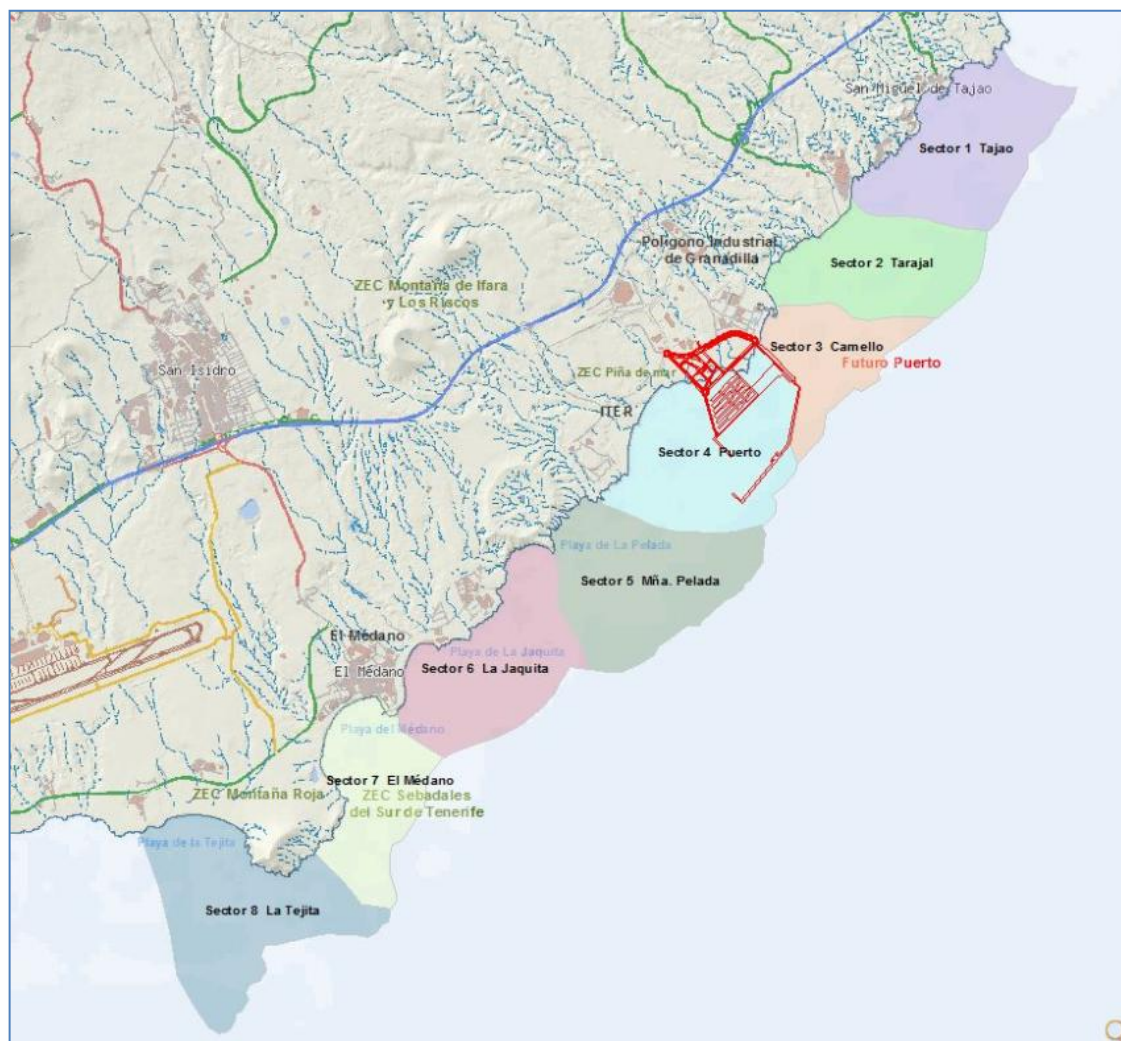
**Figura 31. Sectorización ambiental del ámbito marino del puerto de Granadilla objeto de vigilancia.**

Entre las varias modificaciones introducidas por el OAG al PVA original, una esencial fue el delimitar la celda ecológica de Granadilla o ámbito de influencia del puerto, dividiendo luego este tramo de costa en sectores ambientales diferenciados básicamente por la configuración de los fondos, exposición a las corrientes, e insumos materiales desde el medio terrestre (ver Figura 31).

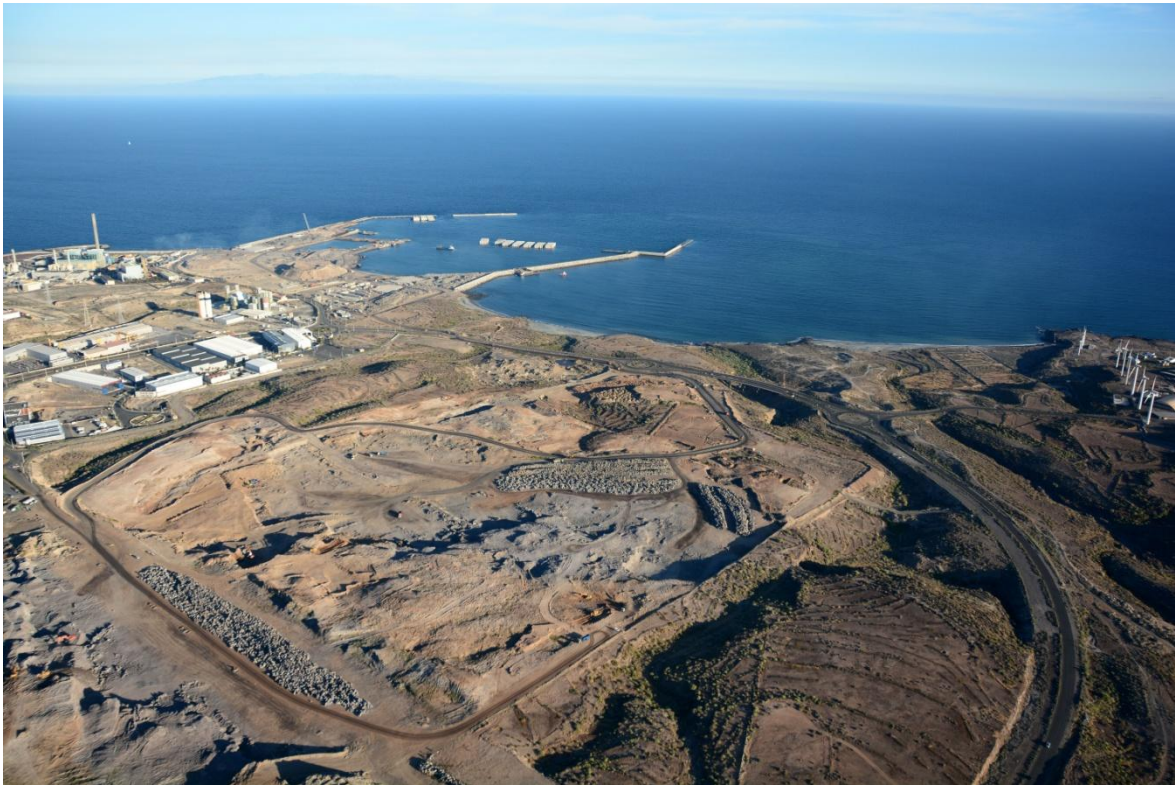
**Figura 33. Zona de extracciones en el polígono industrial de Granadilla vista desde el NW.**

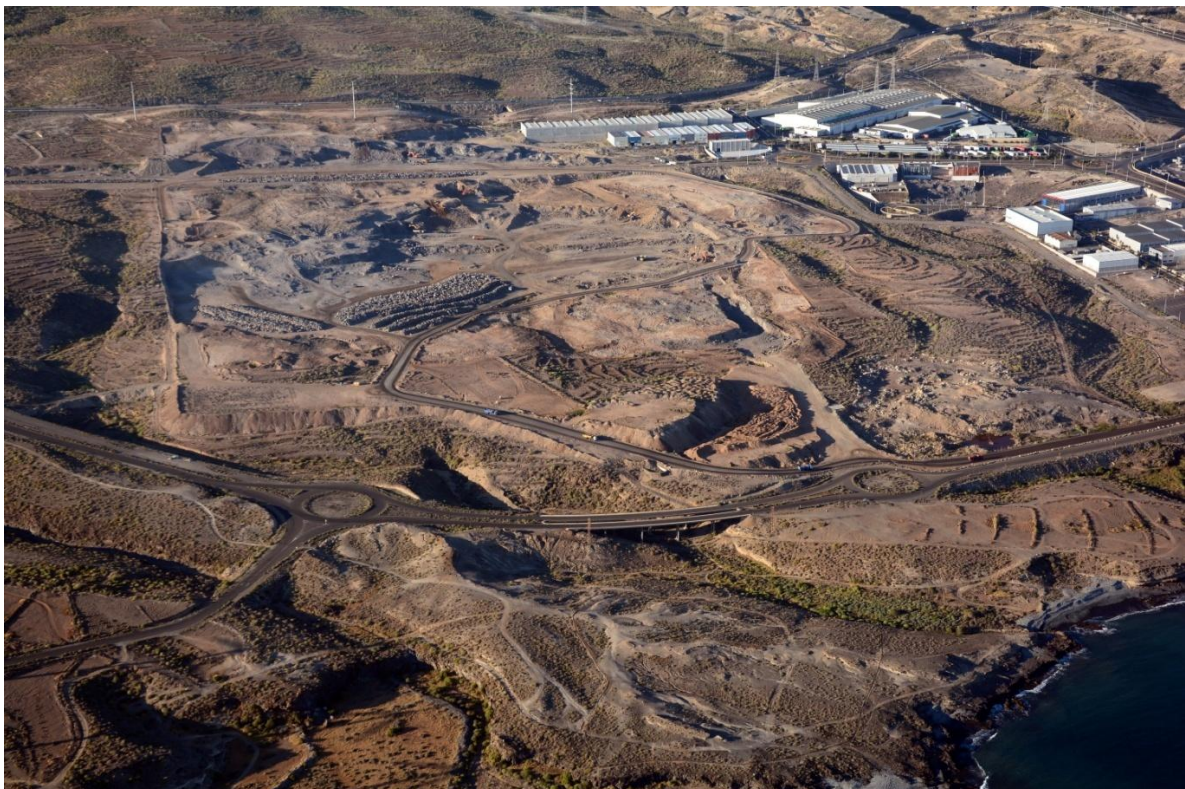
**Figura 34. Zona de extracciones en el polígono industrial de Granadilla vista desde el Sur.**

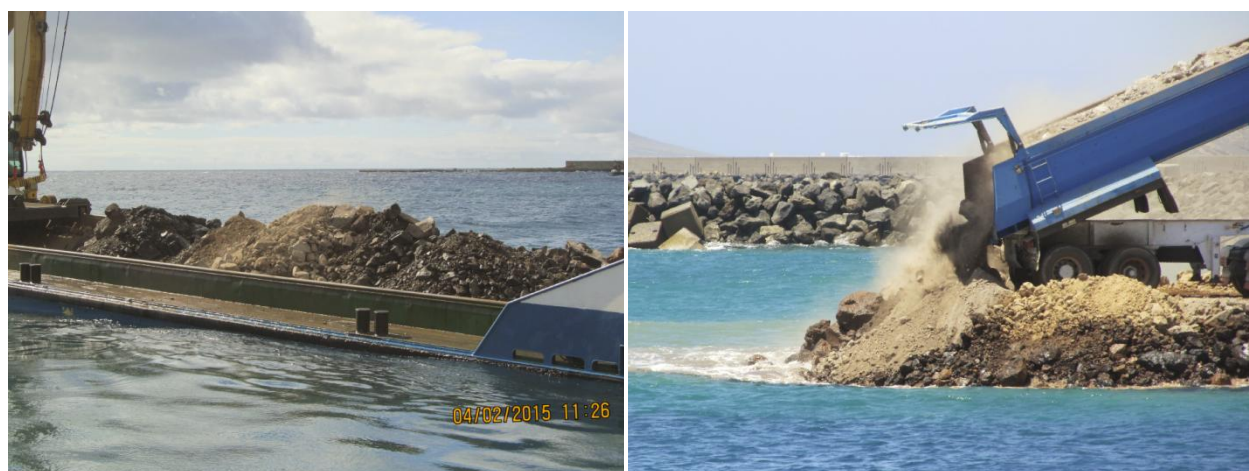
El principal problema es la presencia de material muy fino mezclado con el grueso, y que luego genera la turbidez. Su cantidad no es fácil de reducir, máxime teniendo en cuenta que en muchos casos el porcentaje presente cumple con la normativa.

**Figura 35. Control visual de la calidad del material sobre el gánguil (febrero 2015) o en el momento de descarga de los camiones (mayo 2015).**

El OAG ejerce una presión continua en este sentido, y la Autoridad Portuaria controla la adecuación de los materiales, habiendo rechazado 17 camiones durante el primer semestre de 2015, lo que refleja la mejora en la calidad de los materiales aportados (escollera, en su mayoría). Varios días a la semana, el OAG toma fotos de una muestra de los camiones, material que transportan y momento de la descarga, tanto en las obras del dique de abrigo como en los diversos rellenos que se están produciendo en esta fase de obra.

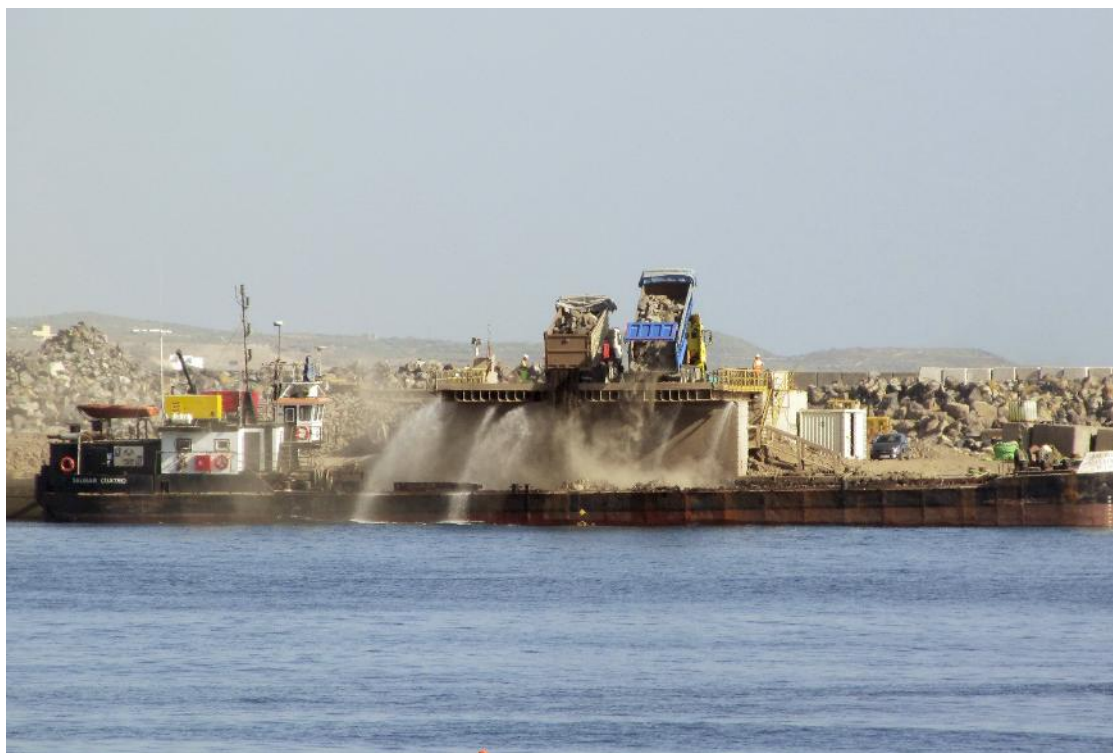
**Figura 36. Lavado de materiales sobre el gánguil en el momento de su descarga (Febrero 2015).**

La inutilidad de las barreras anticontaminación para contener la turbidez quedó demostrada tras los primeros ensayos al comienzo de las obras. La solución alternativa propuesta y adoptada se centra en escoger buen material y en lavarlo durante el momento en que se cargan los gánguiles. Los sedimentos quedan concentrados alrededor de la zona de carga del gánguil, reduciendo su deposición y presencia constante en zonas más alejadas, y de paso mitigando también la generación de polvo durante la descarga de los camiones. No obstante, este proceder tampoco impide que con ocasión de temporales fuertes los sedimentos sean resuspendidos y entren en la dinámica general de las aguas, aunque el impacto es más puntual en el tiempo y propicia una mayor dispersión hacia zonas más alejadas de la costa. Así ocurrió, durante las lluvias torrenciales y tormenta de diciembre de 2013)

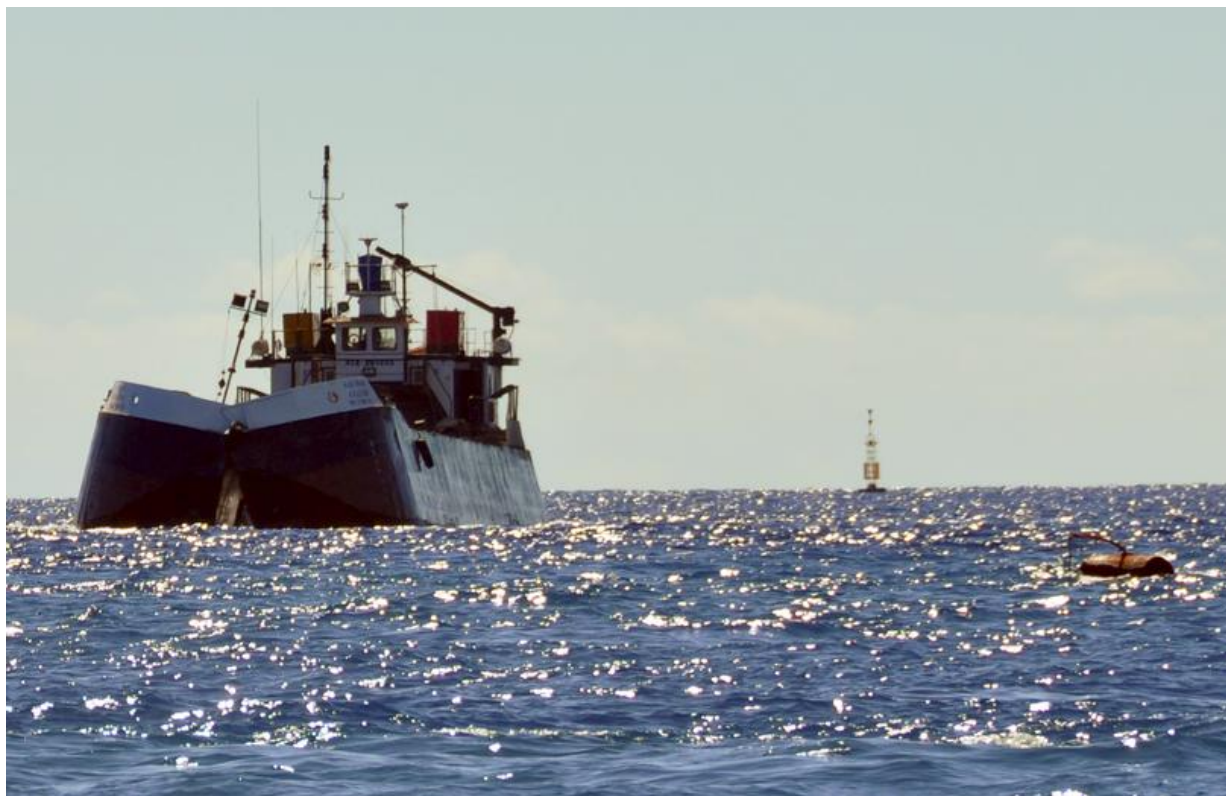
Las banquetas que han de recibir los cajones del dique de abrigo y de la prolongación del contradique se levantan con todouno y un remate final de grava. El volumen aproximado requerido es de 2.758.700 metros cúbicos. Dicho material se verterá *in situ* mediante gánguil y ello seguirá generando bastante turbidez mientras cae hasta el fondo, pero se está reducido una parte importante (la más fina) con la operación de prelavado.

**Figura 37. Momento de la descarga del gánguil para formar las banquetas (Febrero 2015).**

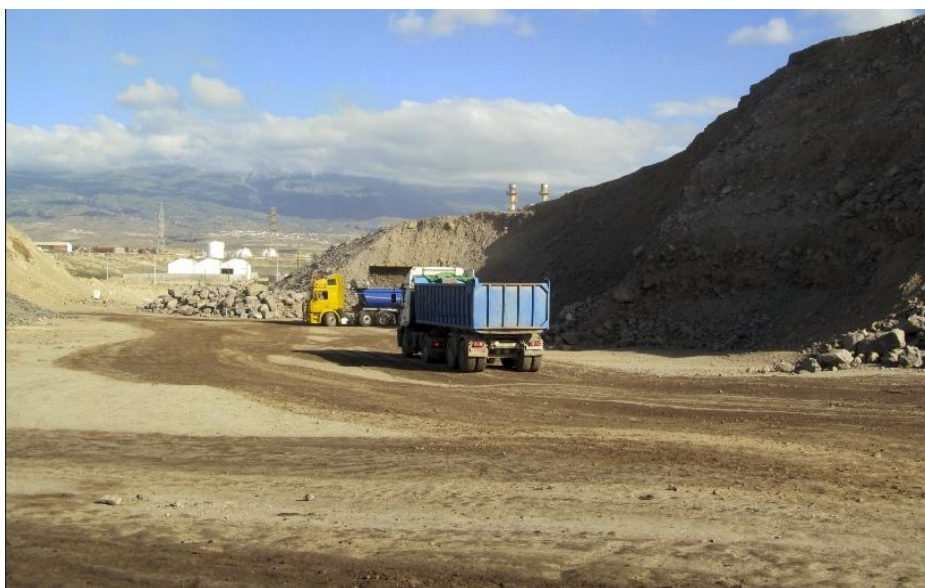
**Figura 38.**  
Comprobación  
mediante foto del  
regado de las zonas  
de tránsito de  
vehículos.

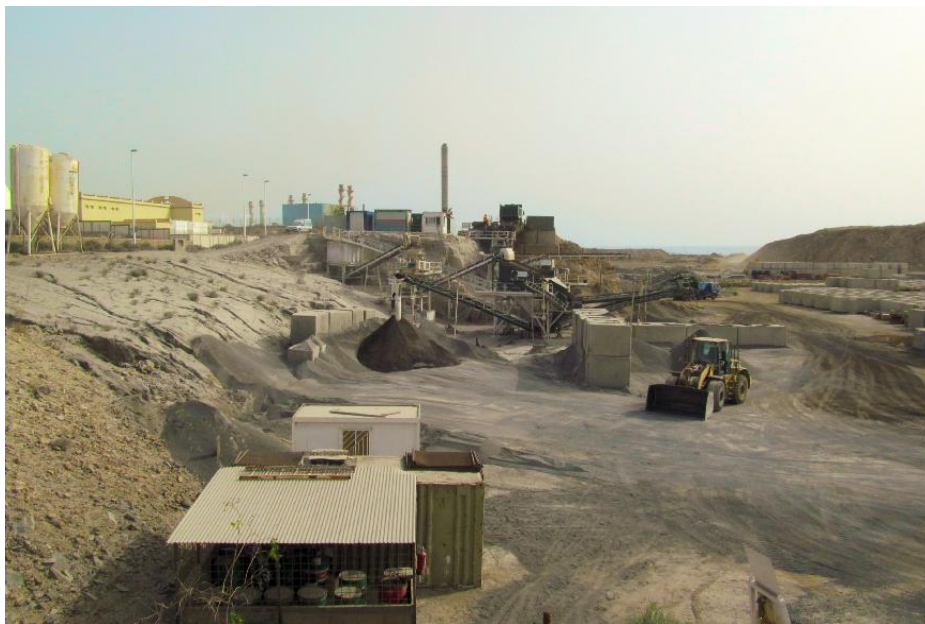
mismo que el ruido, tiene interés medioambiental de cara a la salud de las personas. En el caso de Granadilla no hay población residente próxima, pero si un polígono industrial y los propios empleados de las obras del puerto. En este contexto ha surgido un problema con el polvo al reanudar su actividad la planta machacadora que opera Canary S.A y está ubicada en plena zona de obras. El PVA no prevé medidas mitigadoras específicas para esta instalación, pero dado que los niveles de polvo registrados (ver §3.3.2) superan incluso los topes admitidos ambientalmente y suponen un riesgo para la salud de las personas, es necesario que los responsables de esta actividad apliquen sin interrupción medidas eficaces conocidas en la praxis industrial de su especialidad para reducir el exceso de polvo (riego de los materiales, mínimo trasiego, etc.). La Autoridad Portuaria debe insistir y exigirlo así.

**Figura 39.**  
La planta machaca-  
dora es la principal  
fuente generadora de  
polvo en la obra y ha  
de aplicar medidas  
reductoras del polvo  
de modo permanente.
