**SEGUIMIENTO AMBIENTAL DEL  
PUERTO DE GRANADILLA  
EN FASE DE OBRAS**

**INFORME ANUAL 2015**

Marzo 2016

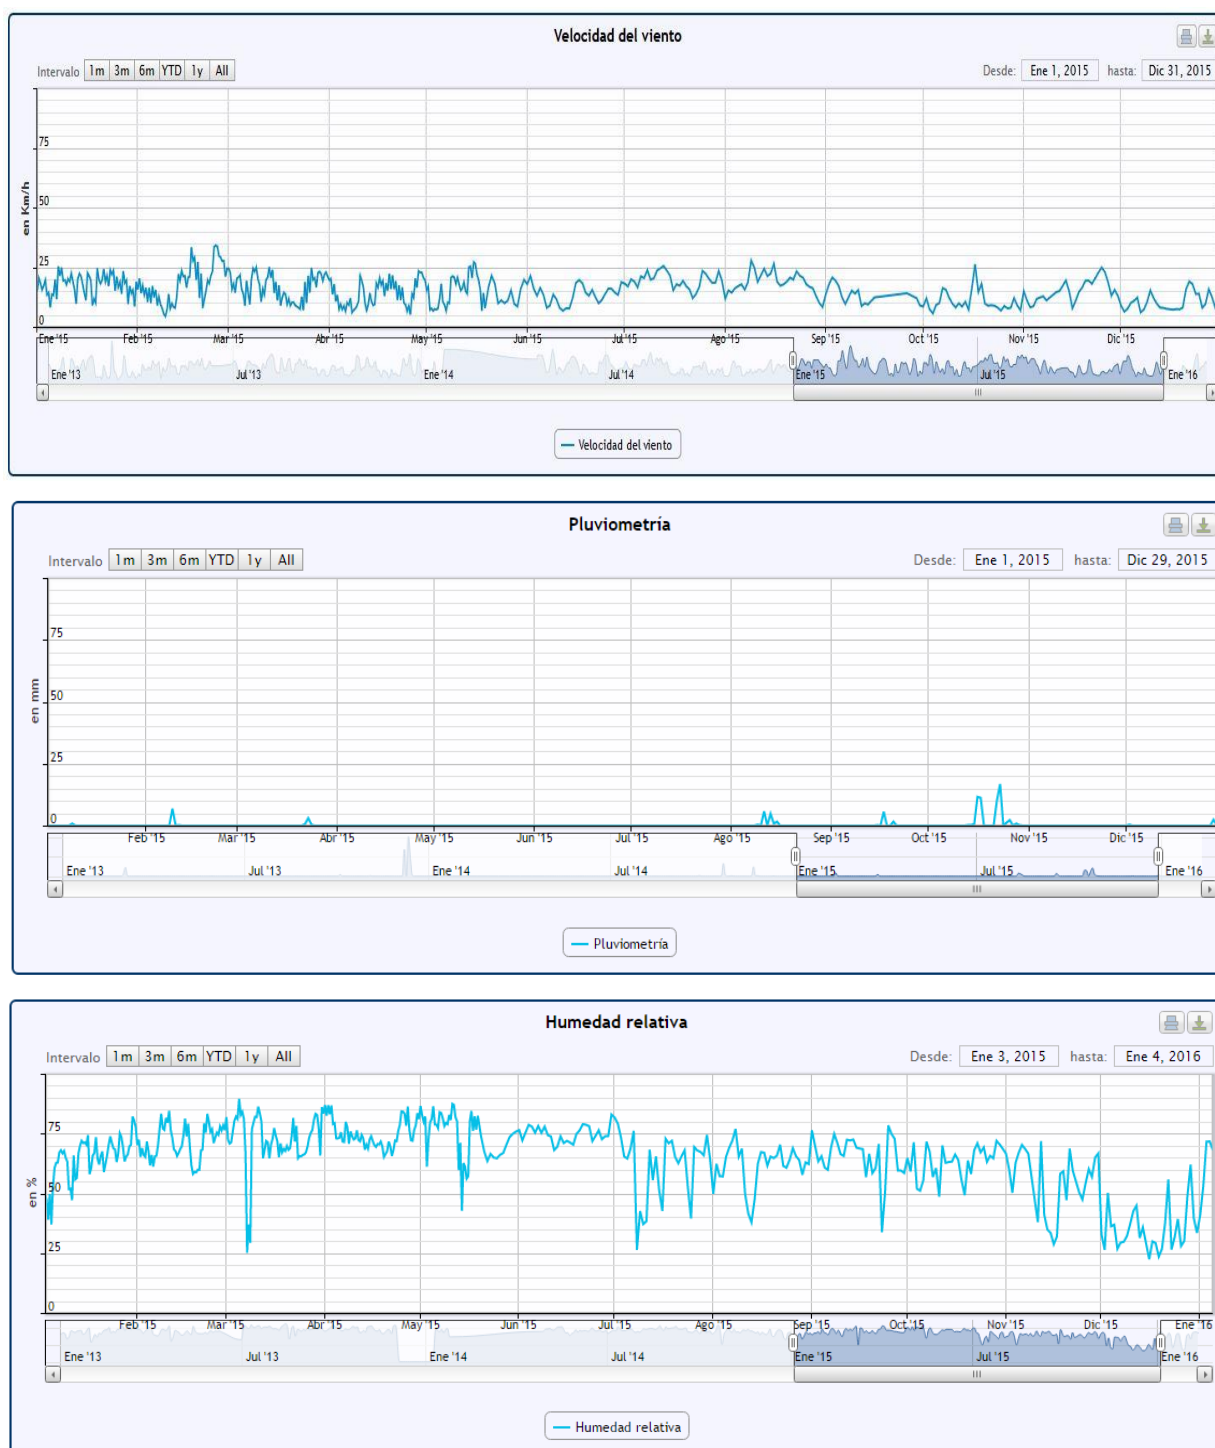
**Figura 43. Velocidad del viento, pluviometría y humedad relativa en la estación del OAG en tierra (2015).**

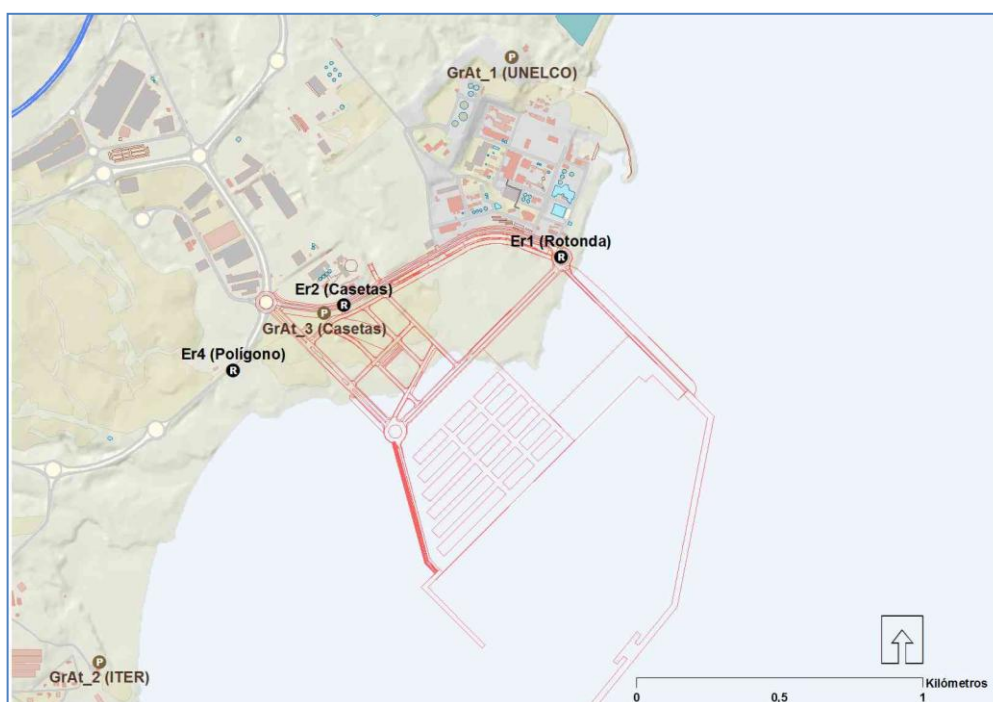
**Figura 45. Estaciones de medición de partículas en suspensión (GrAT) y de ruido (Er)**

El PVA original contemplaba un seguimiento de las partículas en suspensión en la zona de obras con una intensidad que se consideró excesiva para la ubicación y circunstancias, y ya fue reformulada en las revisiones previas. El OAG emplea captadores de bajo volumen automáticos y secuenciales LVS16 con cabezal PM10 (de hasta 16 filtros con 47 mm de Ø de haz), ajustados a la normativa europea de captadores de bajo volumen (ICEN-14907). Los captadores están instalados en la parcela de UNELCO (al norte de la zona de obras para la estimación de niveles basales), en la parcela del OAG (en plena zona de obras) y en la parcela del ITER (al sur de la zona de obras), siguiendo la dirección NE-SW normal de los alisios (Figura 45).

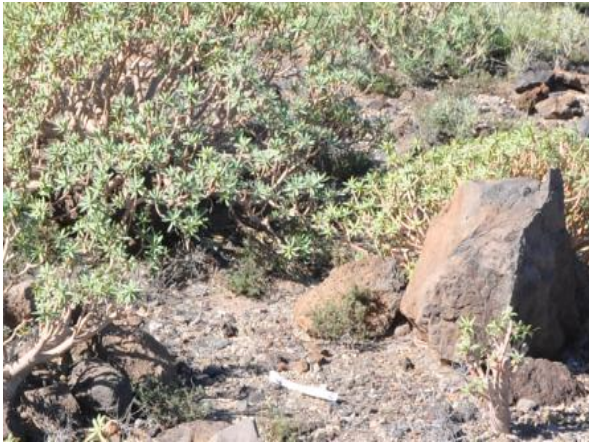
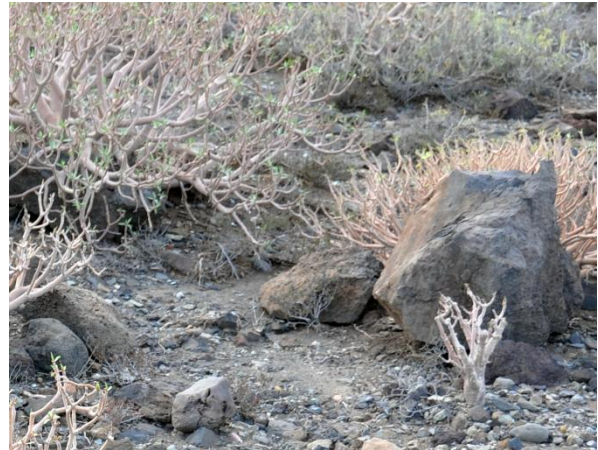
**Figura 47.** Estación TA422: Conchero del barranco del Charcón en octubre de 2014 (izquierda) y en octubre de 2015 (derecha). La zona se aprecia pisoteada y han desaparecido algunos restos orgánicos.

Las estaciones TA422, TA765 y TA768 han sido definitivamente alteradas y para el plan de vigilancia no tiene mucho sentido insistir en su seguimiento para constatar lo mismo. Las alteraciones de la estación ergológica TA767 son menores, y el único yacimiento que permanece intacto es el TA764, con su pequeño petroglifo.

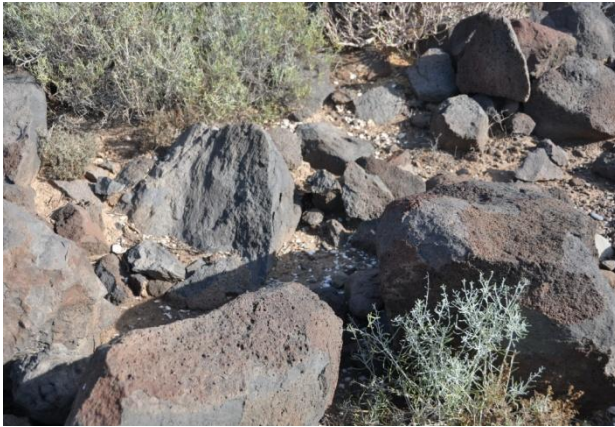
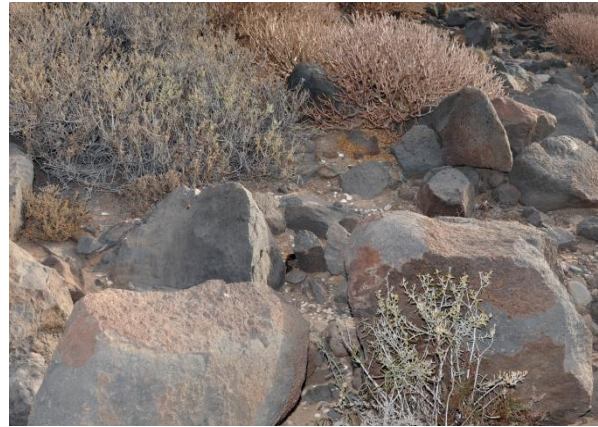
**Figura 48.** Estación TA765: Conchero de la Cueva del Trigo en octubre 2014 (izquierda) y en octubre de 2015 (derecha). Los restos de conchas han sido removidos y algunos aparentemente escachados, faltando bastantes respecto del año anterior. Las lluvias también pueden haber contribuido a ello.

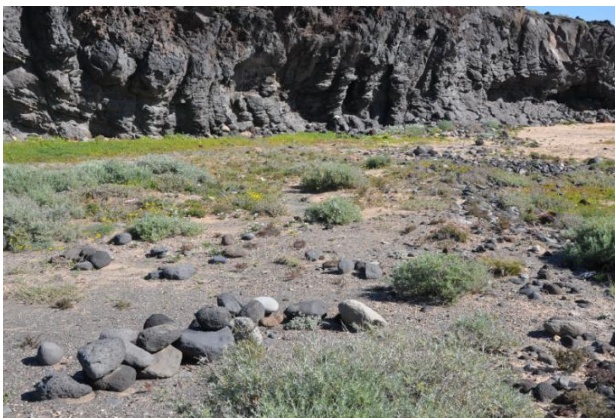
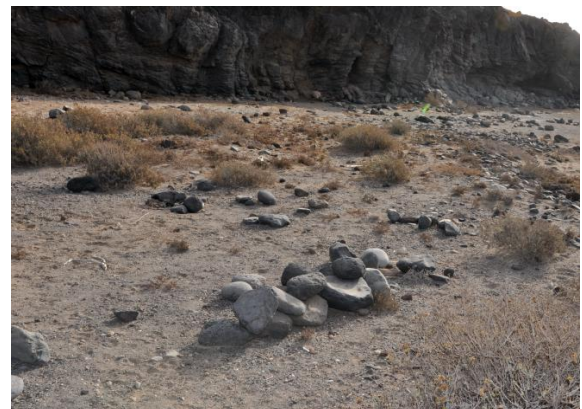
**Figura 49.** Estación TA768: Conchero del barranco de El Charcón en enero de 2014 (izquierda) y julio de 2015 (derecha). Esta zona es usada por campistas y está muy transitada; las piedras se ruedan con frecuencia y también se aprecian señales de juegos.

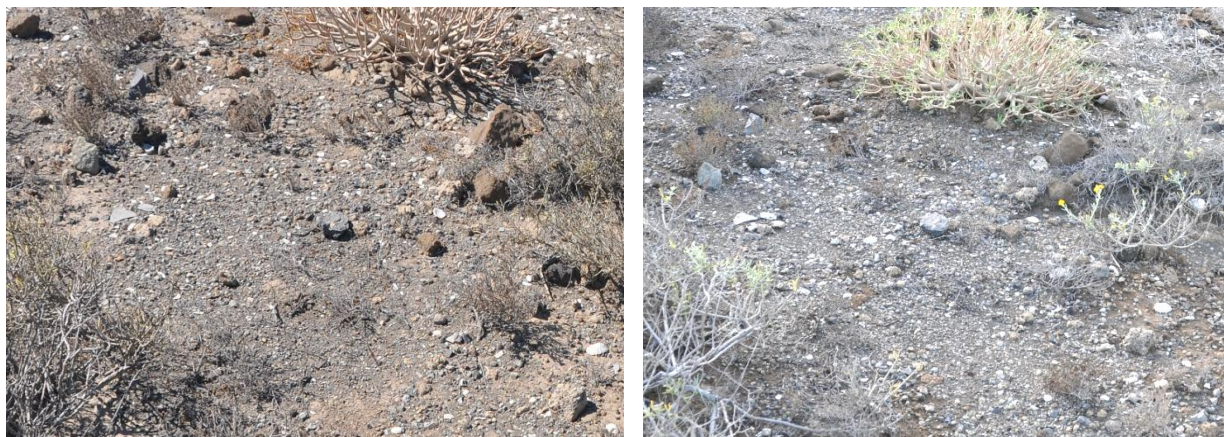
**Figura 50.** Estación TA767: Complejo ergonómico del Charcón. Ubicación relativa de elementos en octubre de 2013 (izquierda) y octubre de 2015 (derecha). No se aprecian mayores cambios respecto de la situación de hace dos años.

Los restos arqueológicos que se verían afectados por las obras del puerto de Granadilla fueron debidamente retirados antes del inicio de las obras. De los que se encuentran en su periferia y han sido objeto de vigilancia, solo el petroglifo (TA764) y la estación ergológica (TA767) se mantienen en buen estado y conservan interés. Para el OAG no se justifica mantener la vigilancia de los tres concheros (TA422, TAA765 y TA768) y sugiere a las autoridades arqueológicas competentes que consideren su eventual baja del inventario.

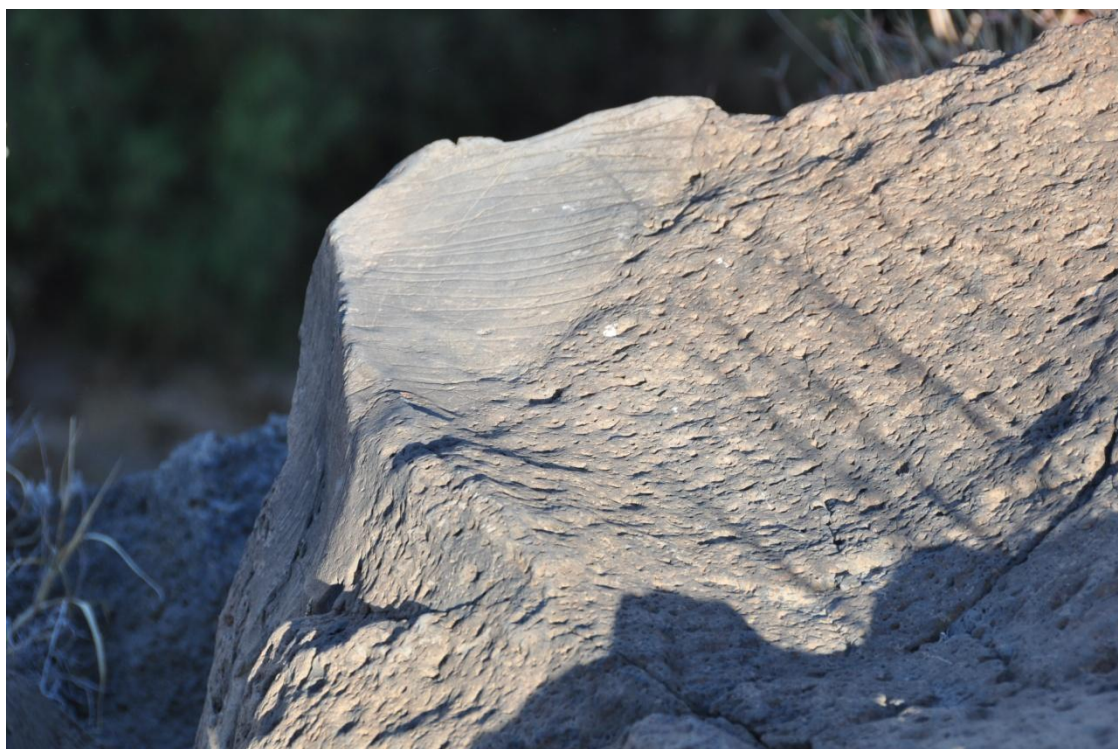
**Figura 51.** Estación TA764. Petroglifo del barranco de El Charcón inalterado en octubre de 2015.

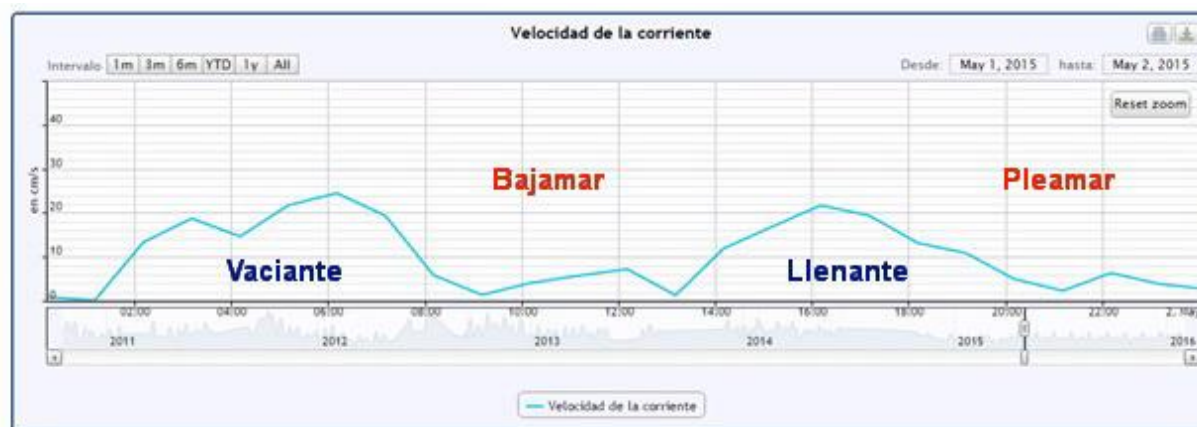
Figura 55. Patrón diario (1-5-2015) de la velocidad de la corriente en la boya de Granadilla.

Las series de velocidad de la corriente de 2015 no se han visto interrumpidas por averías, como ha sido el caso en años previos. Solo se eliminaron algunos valores fuera de rango (posibles fallos de transmisión) durante el control de calidad de datos.

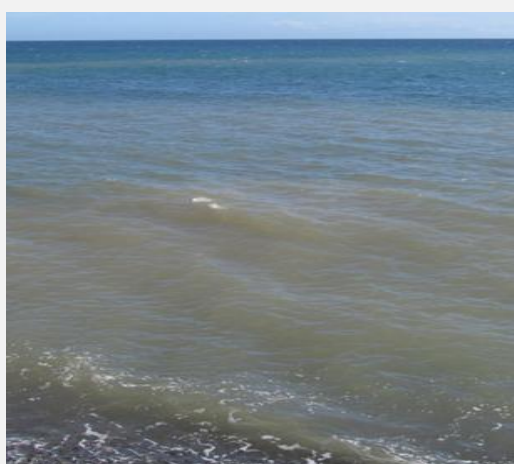
El día 4 de diciembre de 2013 se tomaron muestras de agua en el litoral tras las lluvias torrenciales de dos días antes (31,5 litros por metro cuadrado en veinticuatro horas). La turbidez se midió mediante la Sonda YSI 6600 y el valor que corresponde al agua de color café con leche que se ve en la foto es de 12-13 NTU, el más alto de todas las muestras.

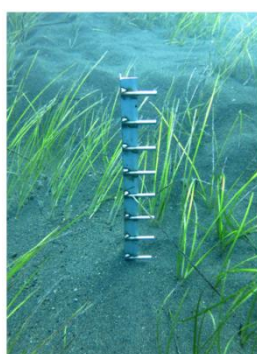
**Figura 66. Estación 13 (Abejera). Nuevo modelo de estaca de acero inoxidable con marcas cada 5 cm (izda.) y variación de la altura de arena en la serie de estacas, de la 0 (más próxima a tierra) a la 4 (más alejada).**

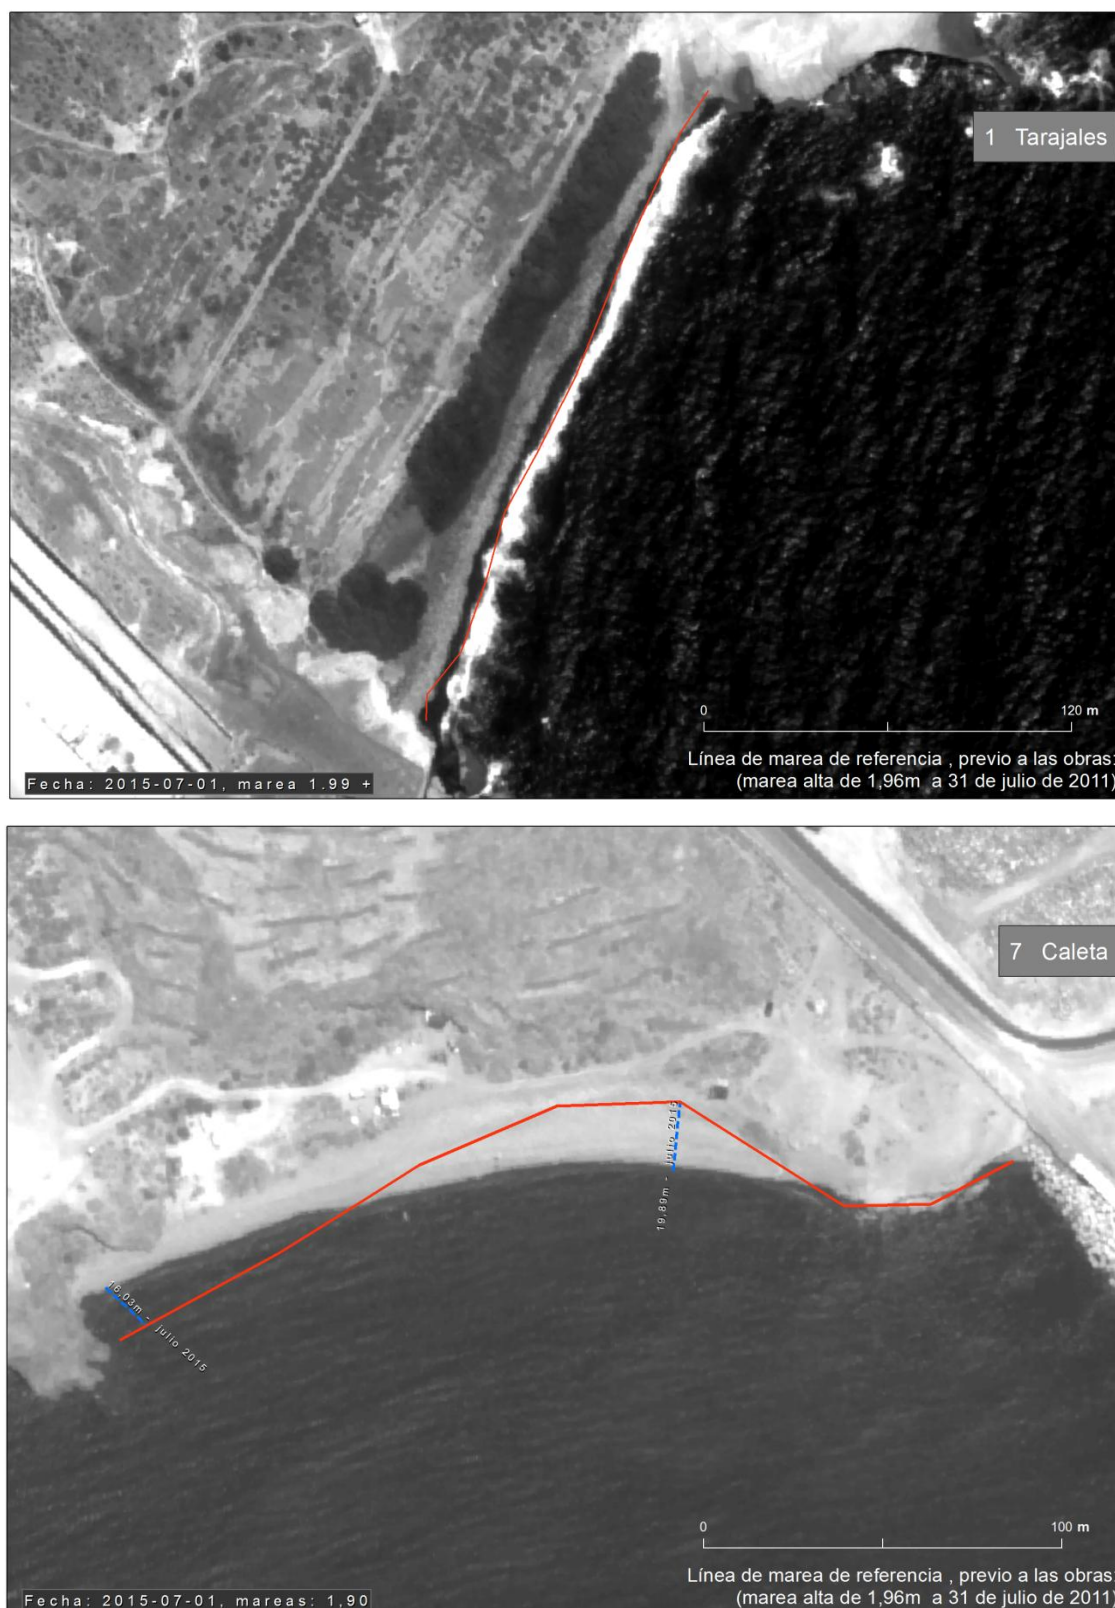
**Figura 68. Situación de las playas de los Tarajales (arriba) y La Caleta (abajo) el 1 julio 2015.**

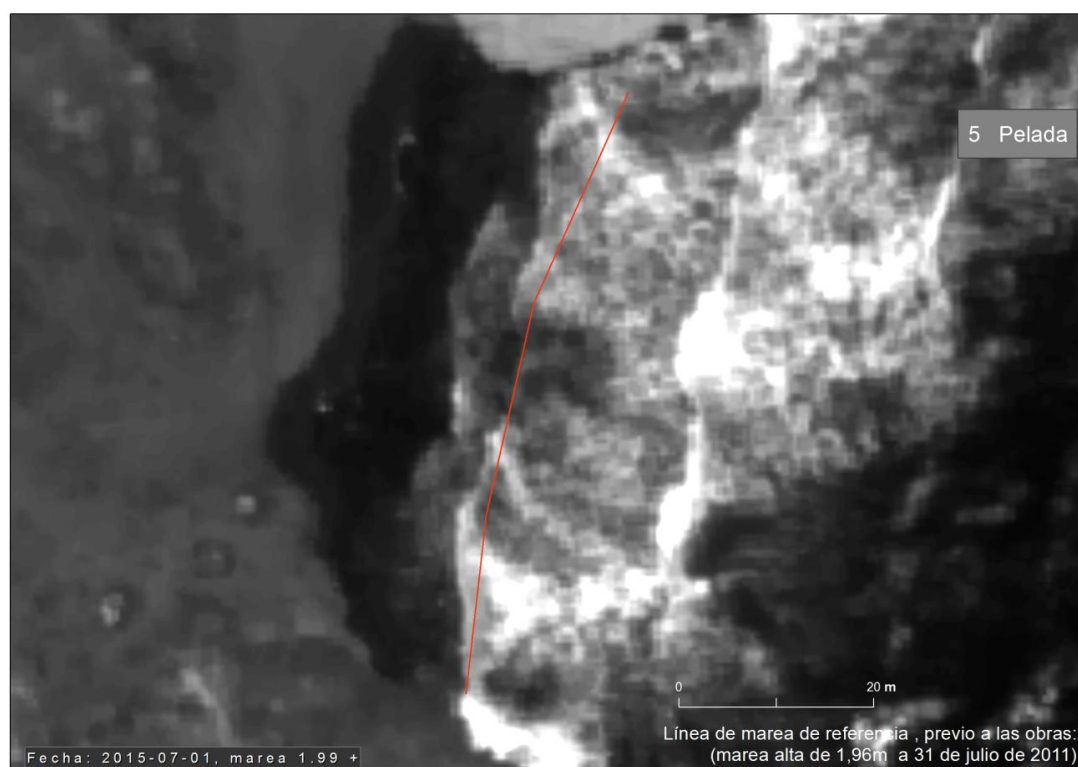
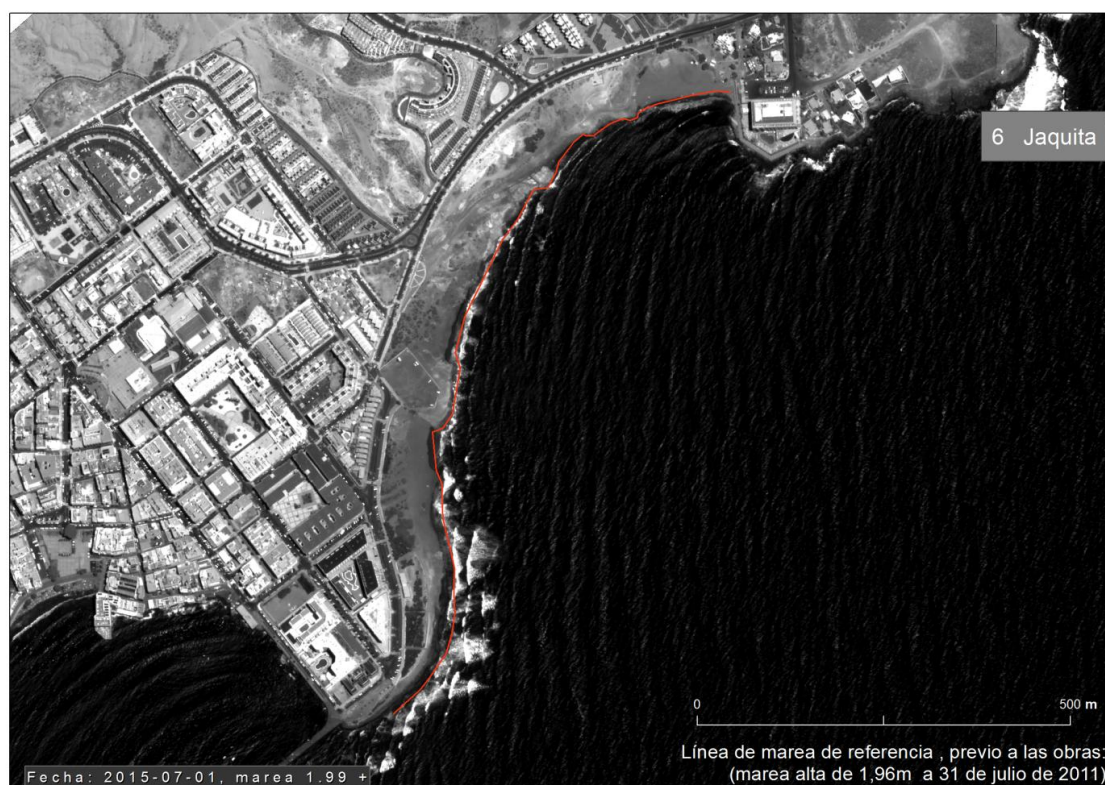
**Figura 70. Situación de las playas de La Pelada (arriba) y la Jaquita (abajo) el 1 julio de 2015.**

Se produce basculamiento cuando los desplazamientos en los extremos de las playas son de signo contrario; es decir, un retranqueo en el extremo sur y un avance en el extremo norte. El basculamiento empieza a ser notable cuando su valor supera al desplazamiento medio por metro de marea, ya que cada playa tiene su peculiar pendiente y dinámica. La Pelada es una playa demasiado estrecha (50 m) para que pueda bascular, y los basculamientos de las playas más al sur, desde La Jaquita hasta La Tejita, son atribuibles a las fluctuaciones normales impuestas por el clima marítimo, a veces diarias y a veces con sesgo estacional (algunos datos de 2014 se revisaron y han corregido). Las tres playas (en rojo en la Tabla 21) que han basculado con intensidad son las previstas y se encuentran al sur a continuación de las obras de abrigo: La Caleta (Figura 68 abajo), El Medio y Punta del Vidrio (Figura 69).

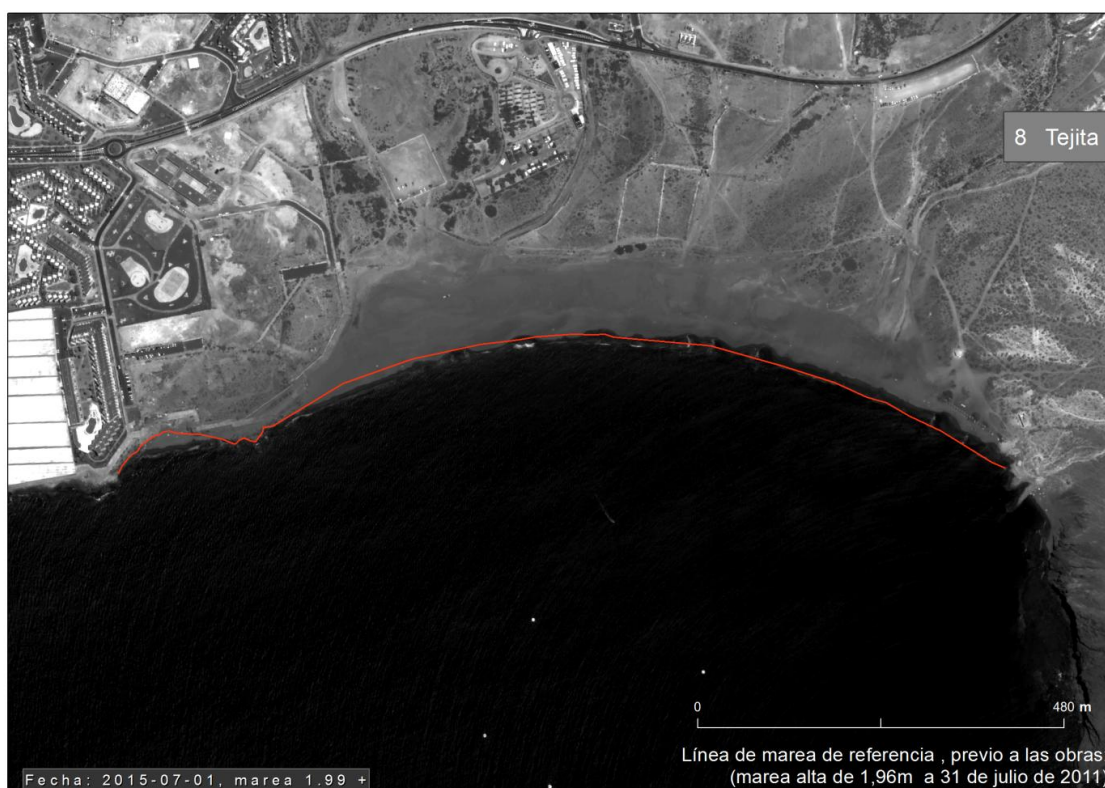
**Figura 71. Situación de las playas de El Médano y La Tejita el 1 de julio de 2015.**

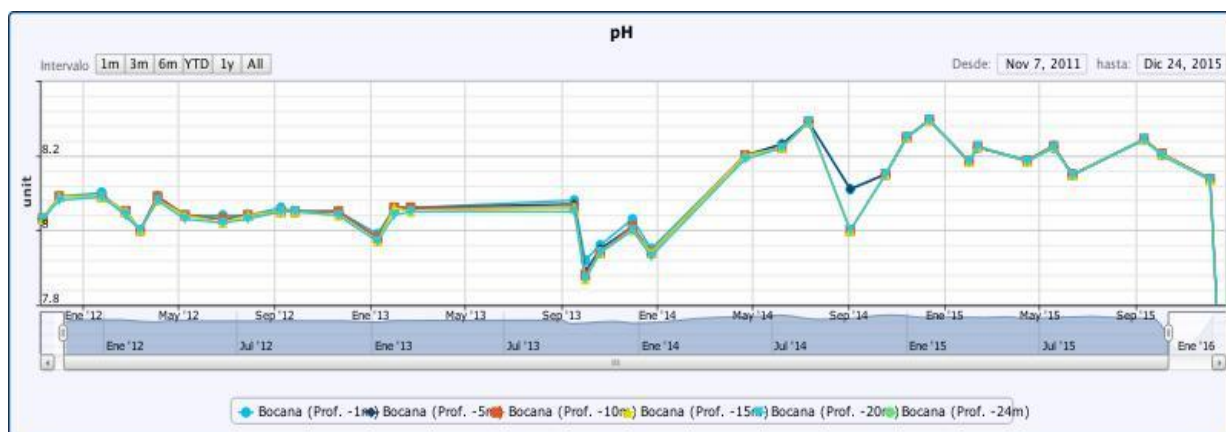
**Figura 76. Registro del pH en La Bocana (TGr11) a seis profundidades (2012-2015)**

La media del pH en 2013 fue de 8, como en los años previos, pero en abril de 2014 se cambió el sensor de la sonda por haber tenido dificultades con su calibrado. A partir de entonces los valores registrados aumentaron en unos 2 decimales, con resultados más acordes a pH del orden de 8,2-8,3 que es lo que cabe esperar en nuestra zona. La media de 2015 fue de 8,20.

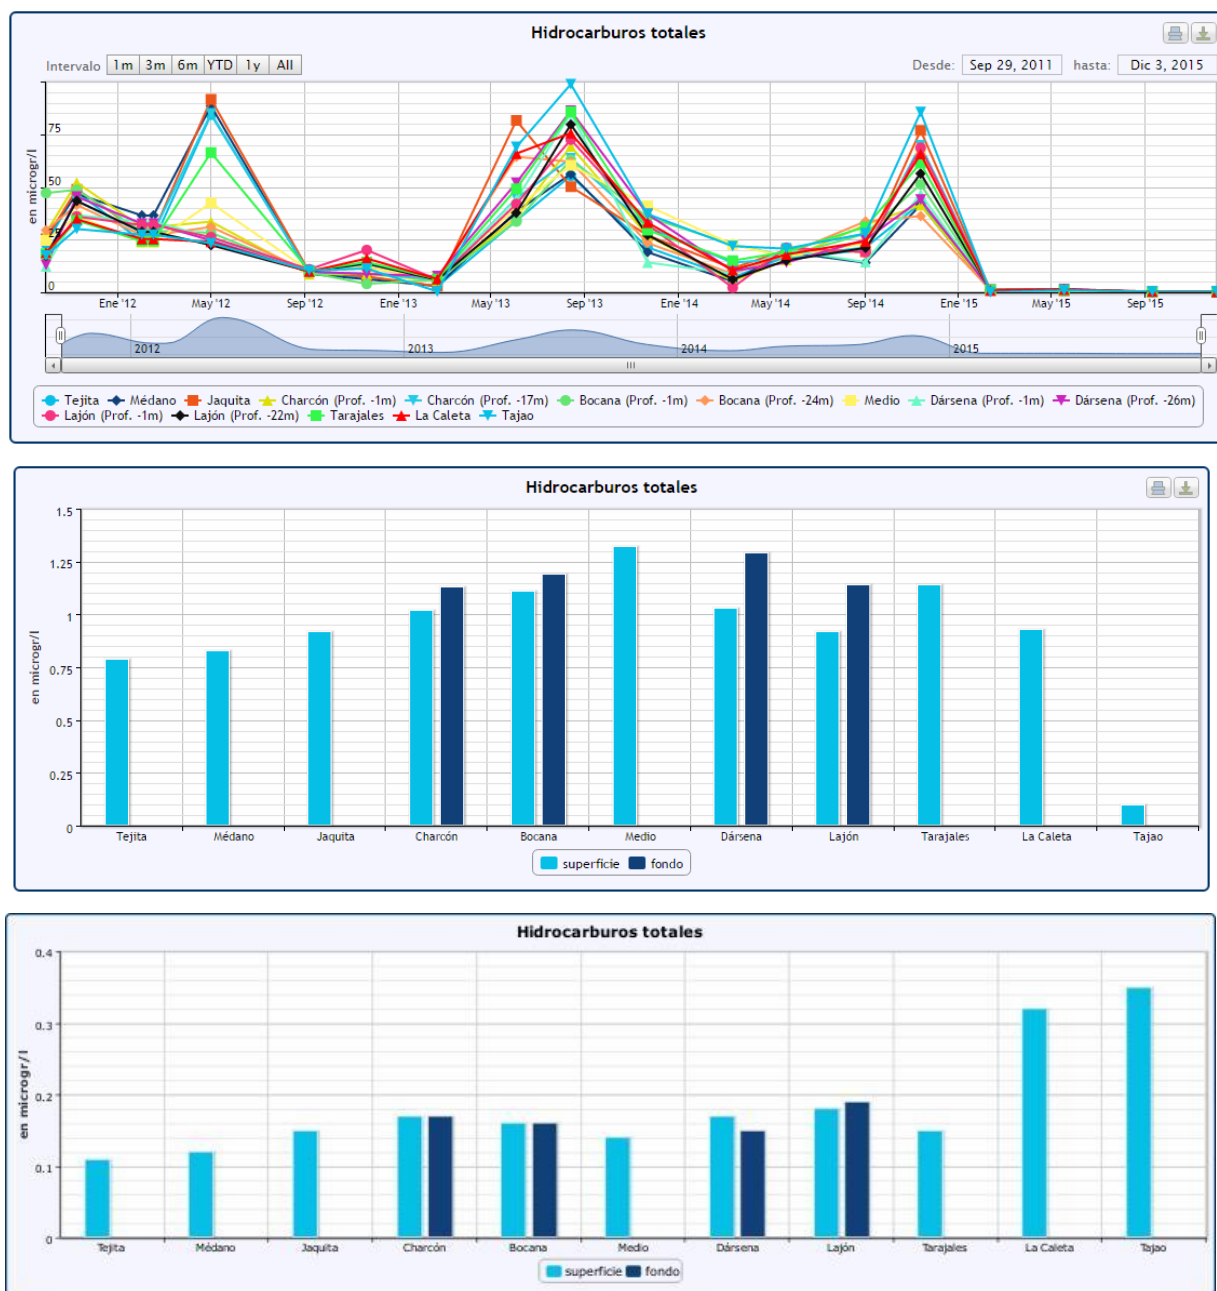
**Figura 90. Concentraciones de hidrocarburos totales en la costa de Granadilla. Arriba: evolución 2011-2015. Medio: Distribución espacial 1º trimestre. Abajo: Distribución espacial 4º trimestre.**

**Hidrocarburos totales.** El valor de referencia de 2005 es de 10-870  $\mu\text{g/l}$ . El máximo no se ha alcanzado en ninguna estación durante 2012, 2013, 2014 ni 2015 cuyos registros se mantienen inferiores a  $< 100 \mu\text{g/l}$ . Al igual que con los detergentes, en toda la costa de Granadilla se ha aprecia en 2015 una disminución importante de las concentraciones de de hidrocarburos, con valores medios inferiores a  $0,62 \mu\text{g/l}$  (máx.  $1,57 \mu\text{g/l}$ ). Aunque las concentraciones previas no eran para nada preocupantes, las aguas en la zona resultan ahora más limpias. Las presuntas fuentes de hidrocarburos se reparten a lo largo de la costa SE de Tenerife, desde el puerto y de Santa Cruz y la refinería, quizás las más importantes.

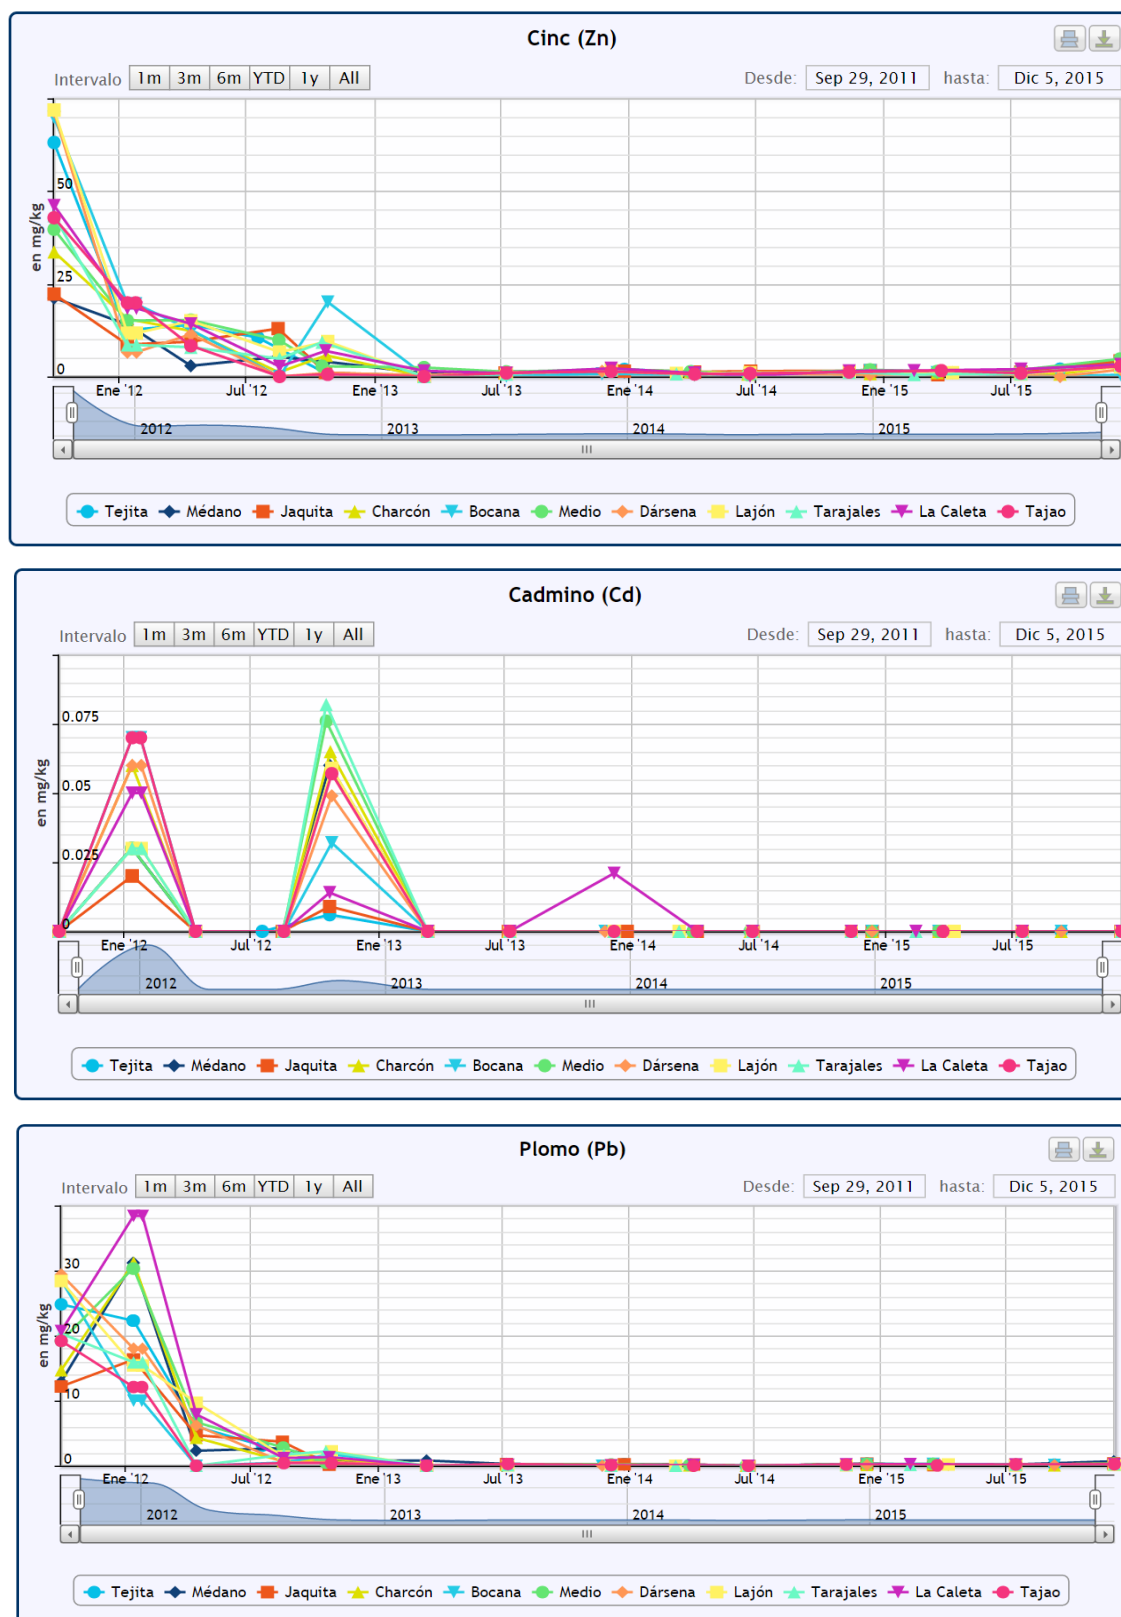
Figura 100. Concentración de zinc, cadmio y plomo en sedimentos de la costa de Granadilla

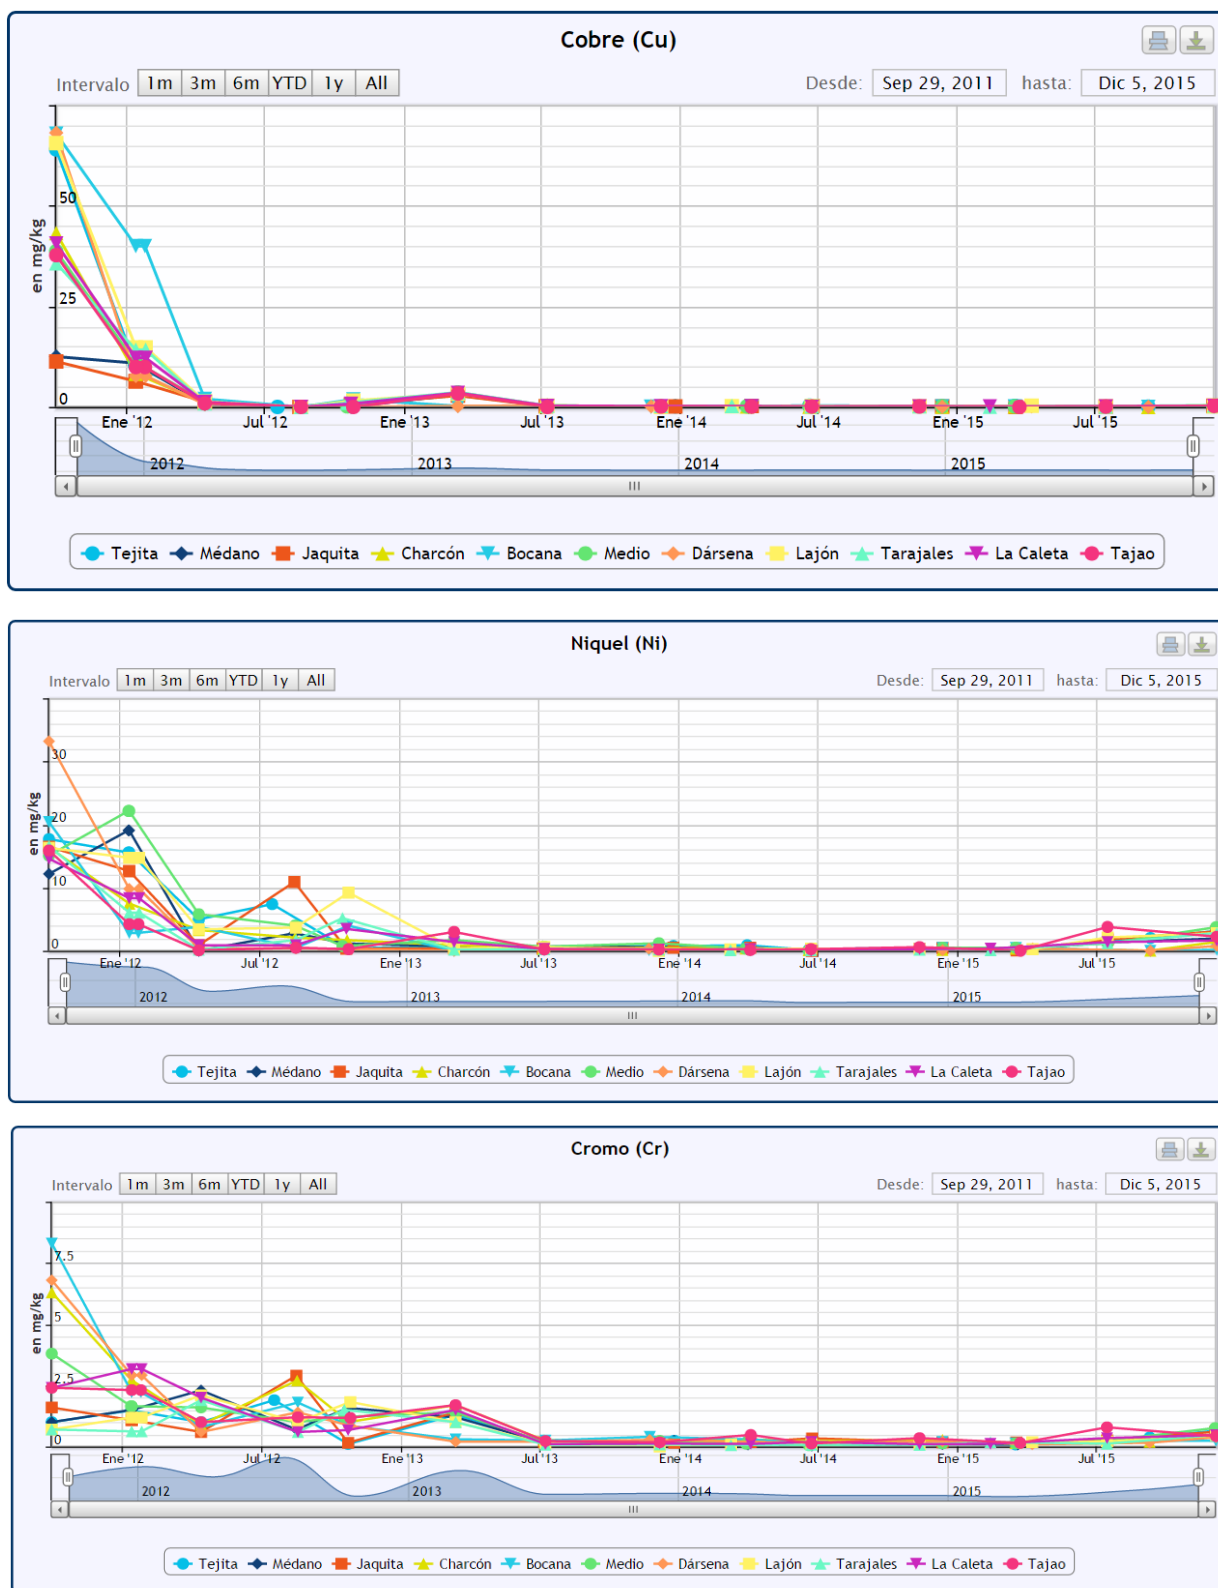
Figura 101. Concentración de cobre, níquel y cromo en sedimentos de la costa de Granadilla

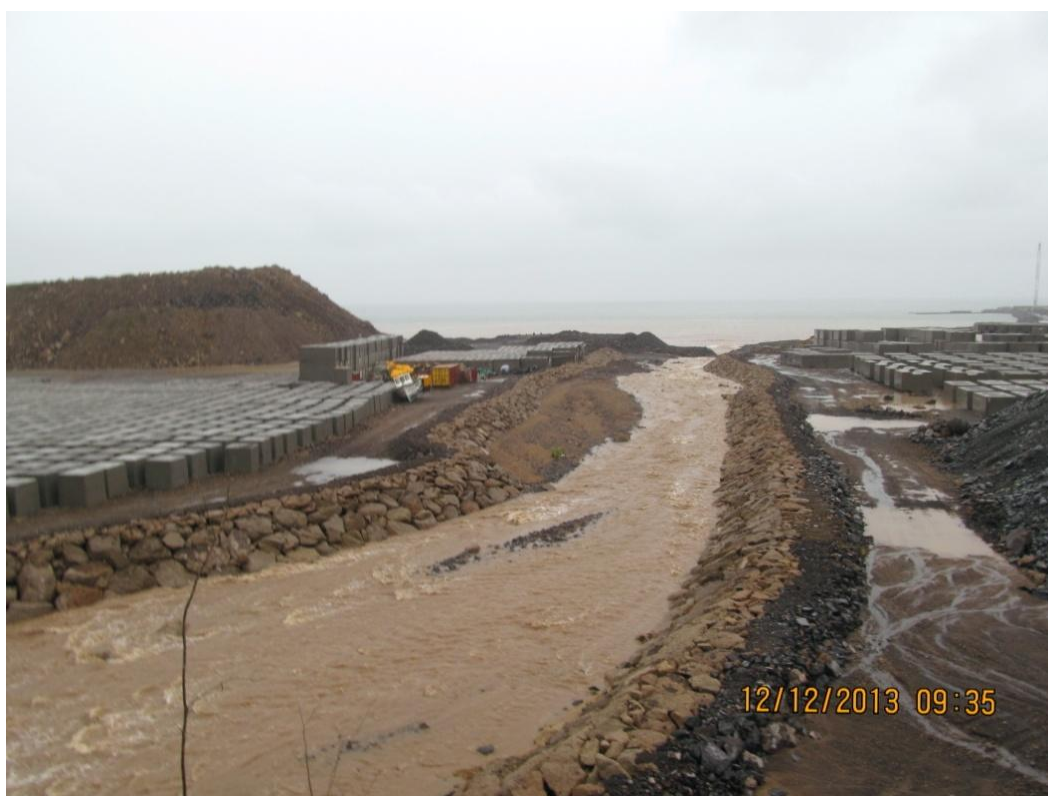
**Figura 104.** Con ocasión de los grandes aguaceros, mucho material terrígeno es arrastrado al mar, y con él los contaminantes que pudieran contener. Estos episodios suelen ser breves y poco frecuentes en la costa de Granadilla. Temporal del 12 de diciembre de 2013.

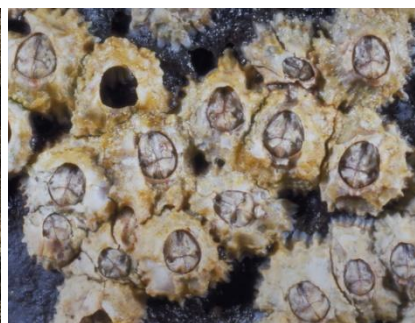
Tálamos vivos y dos muertos

En las gráficas que se cuelgan en la web, se muestra la cobertura de tálamos de cada estación en porcentaje (barra azul) y el porcentaje aproximado de ejemplares muertos (línea negra). Éste había aumentado en el último semestre de 2013 en dos estaciones de la zec Sebadales del Sur de Tenerife (La Rajita y Punta Brava), en su extremo norte. Sin embargo, en la estación de Tancón, aún más próxima a la zona de obras, no ocurría lo mismo.

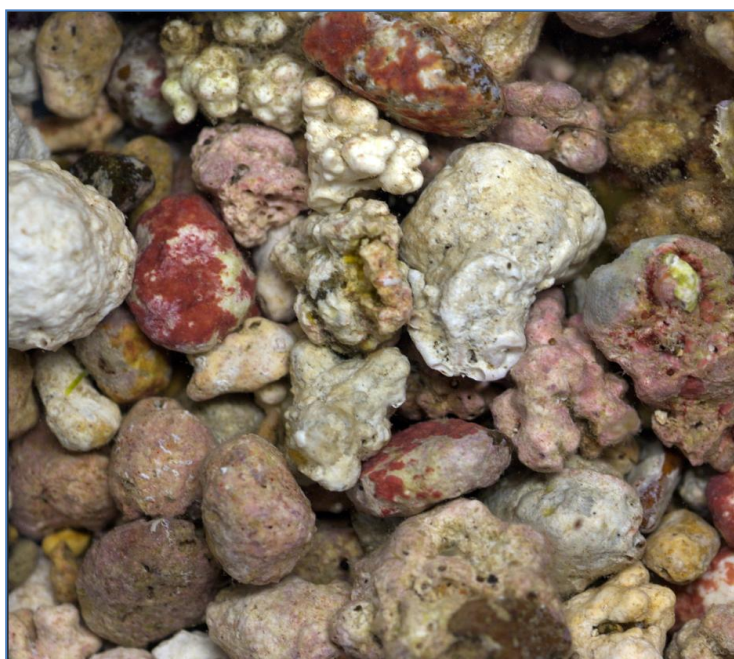
**Figura 115. Cámara empleada en el 1<sup>er</sup> semestre para el estudio del maërl (izda.) y detalle de maërl (derecha): el de color rojo o rosado está vivo, y el blanco, presuntamente muerto.**

Además, inicialmente consideramos al maërl de color rojo o rosado como vivo, y al blanco como muerto. Ahora sabemos que también hay especies de algas componentes del maërl que son blancas cuando están vivas. Por ello, no se puede estimar el porcentaje de maërl muerto basándonos en el color blanco que se aprecia en la foto, aunque el blanco del alga viva sea más satinado y el de la muerta más opaco (matices difíciles de apreciar en una foto). Lo que sí podemos evaluar es la proporción de maërl rojo o rosado, trátase de la especie que se trate.

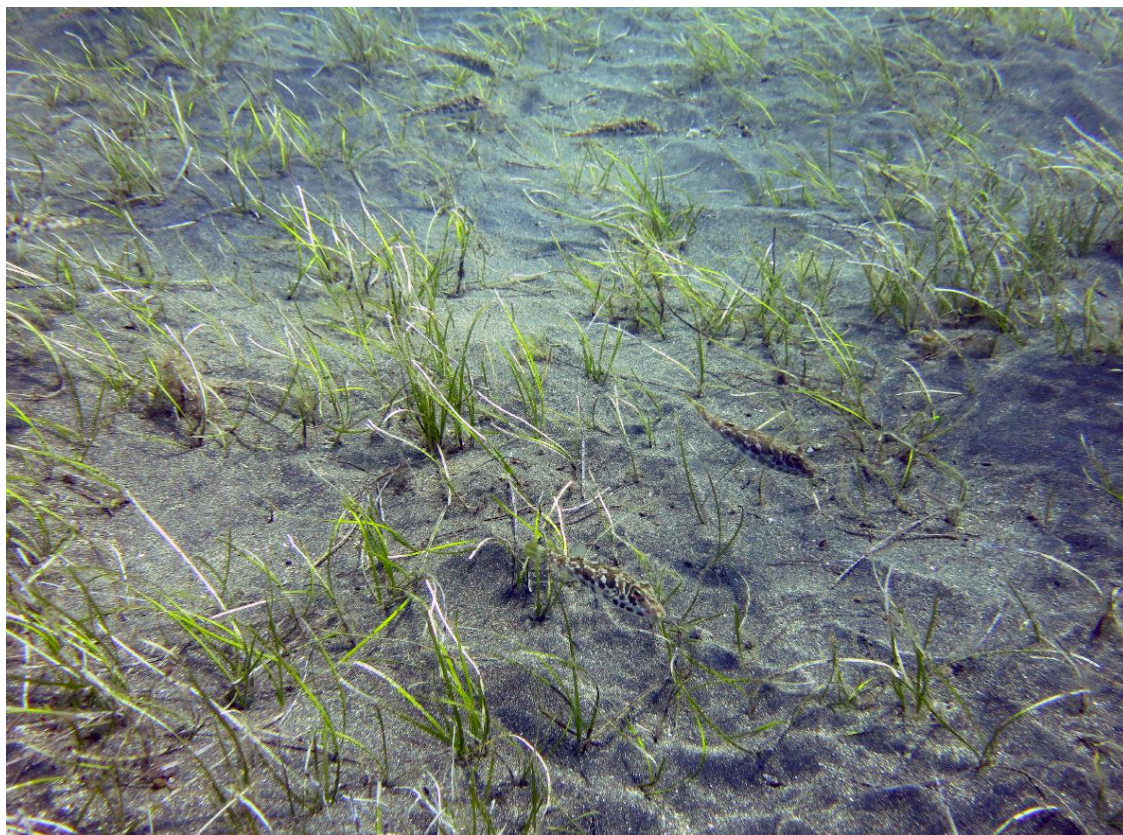
**Figura 135. Sebadal laxo en TGr5 Tarajales (26-9-2015)**

Por otra parte, cabe comparar la situación de 2015 frente a la del año precedente 2014. En fase invernal se aprecia una disminución generalizada de la densidad de haces (salvo en TGr22), en la densidad de hojas en todas las estaciones, y en la altura de las hojas salvo en TGr22, otra vez. El epifitismo aumenta en TGr13, se mantiene estable en TGr8, TGr18 y TGr22, y ha disminuido en el resto. La vitalidad foliar ha mermado ligeramente en TGr13, TGr14 y TGr19, o se mantiene en resto en niveles medios y altos en el resto de las estaciones. El balance sedimentario peciolar aumenta en las estaciones al norte del puerto y es neutro al sur.

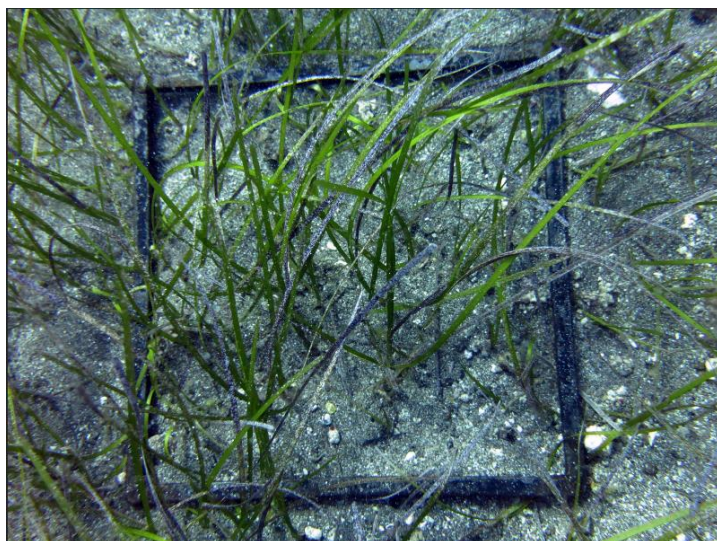
**Figura 139**  
Sebas con nivel bajo de epifitas en  
TGr4 La Caleta (fase estival)

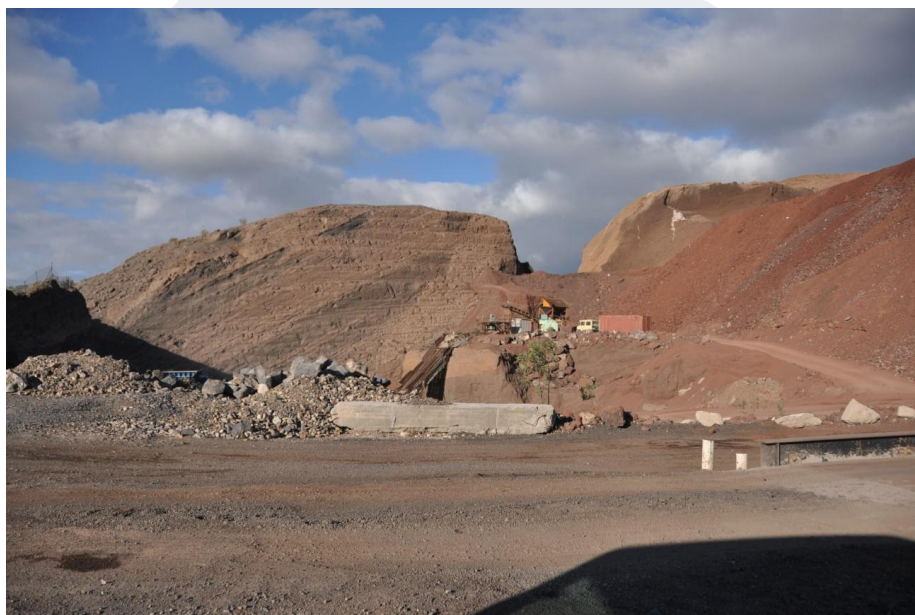
2

Conforme.

Correcto.

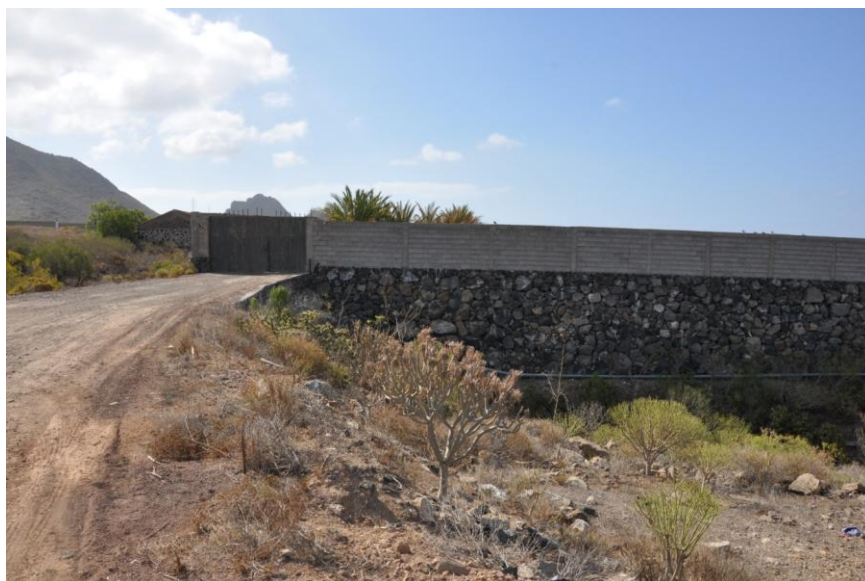
**3**
**Designación**
*Tipo de actuación*
*Descripción*
*Ubicación*
*Período de aportes*
**Autorización**
*Fecha*
*Autoridad*
*Promotor*
*Condiciones*
*Plazo*
*Proyecto*
**Evaluación**
*Fecha visita*
*Estado actual*
*Ajuste autorización*
*Comentarios*
*Conclusión*
**Cho Coello**

Movimiento de tierras, construcción de bodega y almacén agrícola

*Conclusión* Correcto.
