**SEGUIMIENTO AMBIENTAL DEL  
PUERTO DE GRANADILLA  
EN FASE DE OBRAS**

**INFORME ANUAL 2015**

Marzo 2016

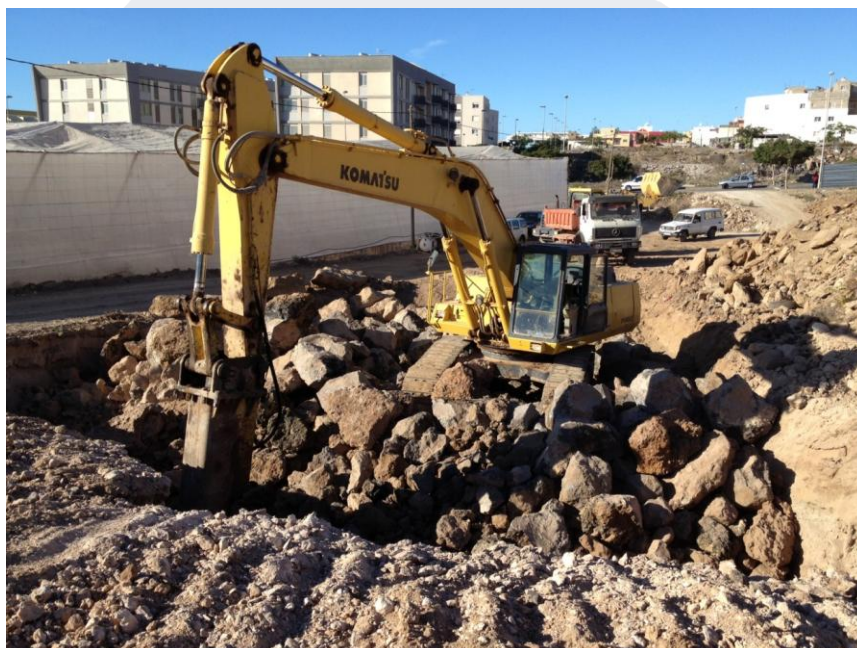
7

Al haber expirado el 25 de septiembre de 2014 el plazo de terminación de las obras que fue prorrogado, el OAG entiende que se incumplen los términos del proyecto, al margen de que corresponda al Ayuntamiento de Granadilla proceder a formalizar su caducidad.

Incorrecto.

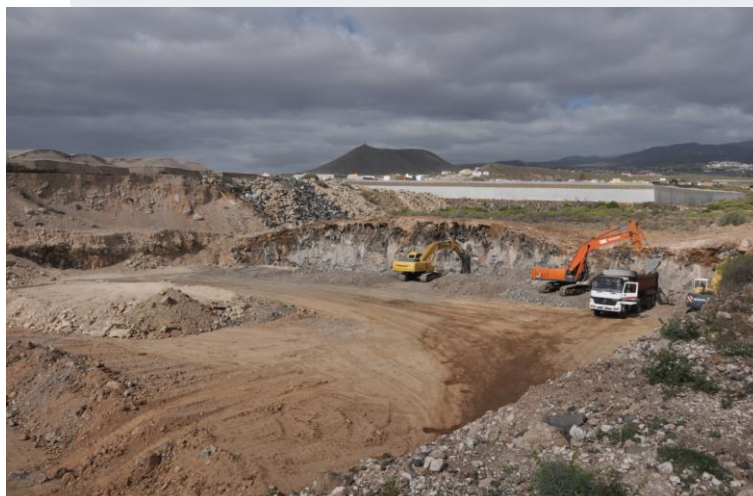
9

Cantera con dos entradas, bien señalizada y sin afecciones aparentes al entorno fuera del perímetro autorizado.

Correcto

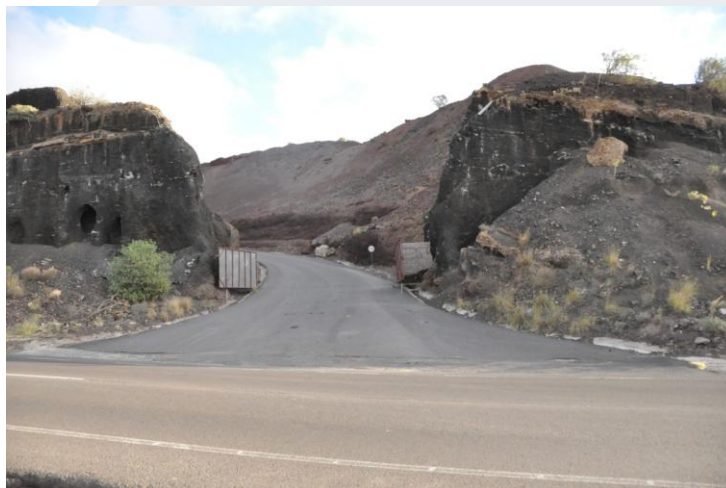
10

Conforme con la autorización del Proyecto.

Correcto.

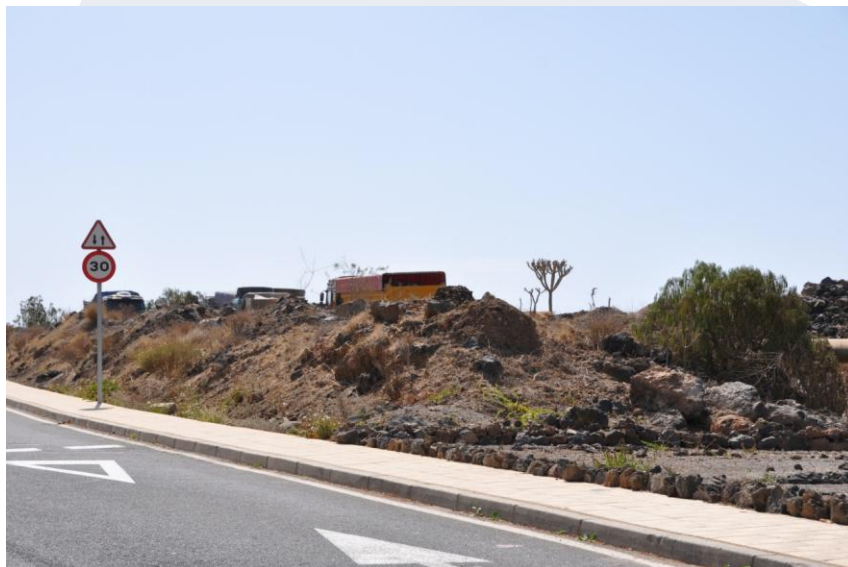
11

Conforme con la autorización del Proyecto.

Correcto.

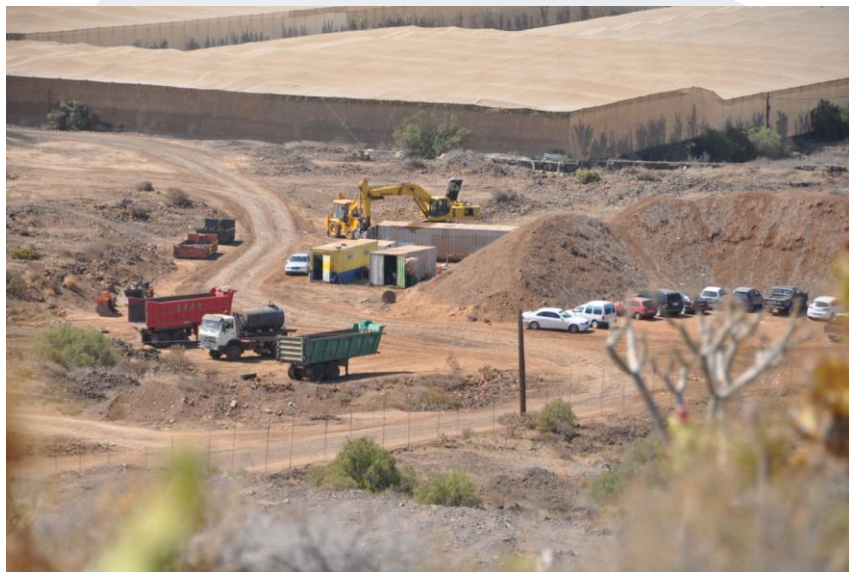
12

Según la licencia de obras para proyecto de nivelación de parcela industrial y el propio proyecto, se pretende realizar un movimiento de tierras destinado a nivelar la parcela dejándola en toda la superficie de actuación al mismo nivel que el de la avenida Barranco Las Torres. Según recoge también el proyecto, en el resto de la parcela que no está afectada por la actuación, no se realizará ningún tipo de obra ni movimiento de tierras, dejándola en su estado natural.

Correcto.

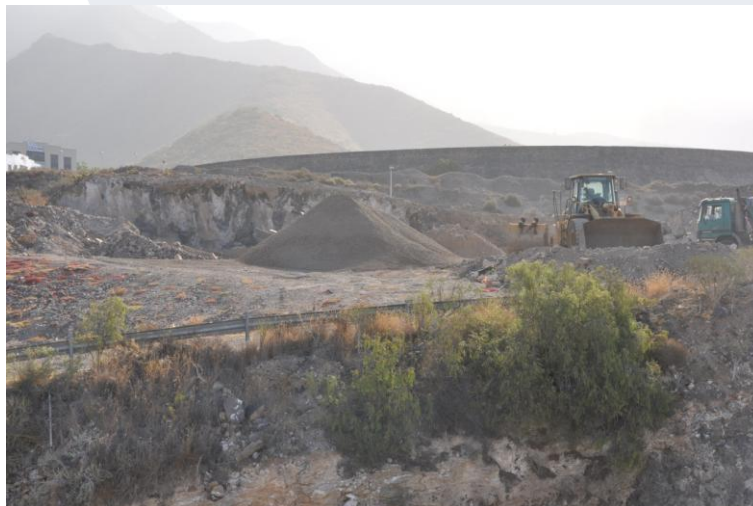
13

Obra legal en un terreno urbano con remanente de materiales procedentes del vaciado y que se destinan al puerto de Granadilla (que se considera una zona acondicionada).

Correcto.

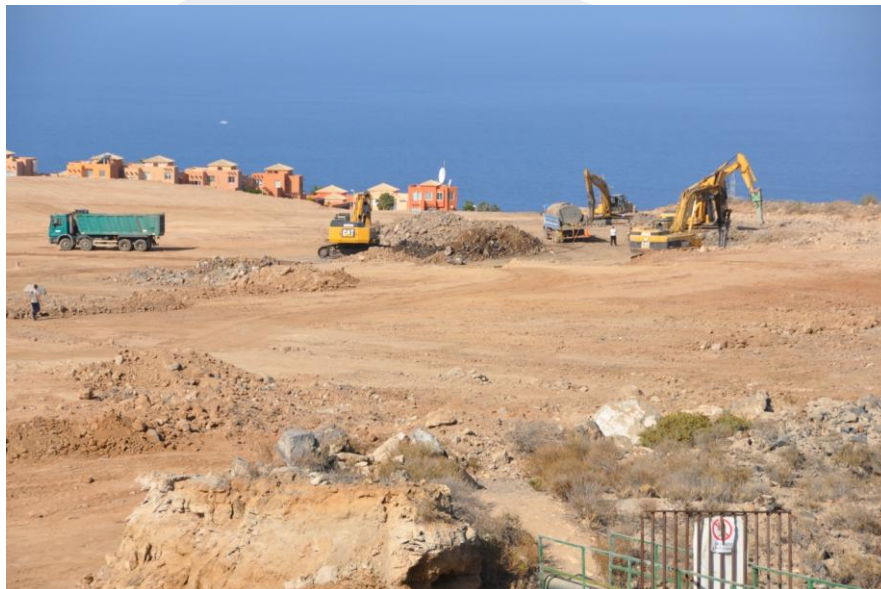
**15**
**Designación**
*Tipo de actuación*
*Descripción*
*Ubicación*
*Período de aportes*
**Autorización**
*Fecha*
*Autoridad*
*Promotor*
*Condiciones*
*Plazo*
*Proyecto*
**Evaluación**
*Fecha visita*
*Estado actual*
*Ajuste autorización*
*Comentarios*
*Conclusión*
**Vivienda de Fasnía**

Desmante y nivelación de parcela urbana

El 20 de julio de 2016 quedan cerrados todos los puntos de préstamo de materiales externos, quedando sólo éste del Polígono Industrial de Granadilla. El material de desbroce inicial no entra en el puerto sino que queda acopiado para su posterior reutilización.

Correcto. Deben regar más asiduamente los días de viento porque las polvaredas son considerables.
