**SEGUIMIENTO AMBIENTAL DEL  
PUERTO DE GRANADILLA  
EN FASE DE OBRAS**

**INFORME ANUAL 2016  
Y RECAPITULACIÓN**

Marzo 2017

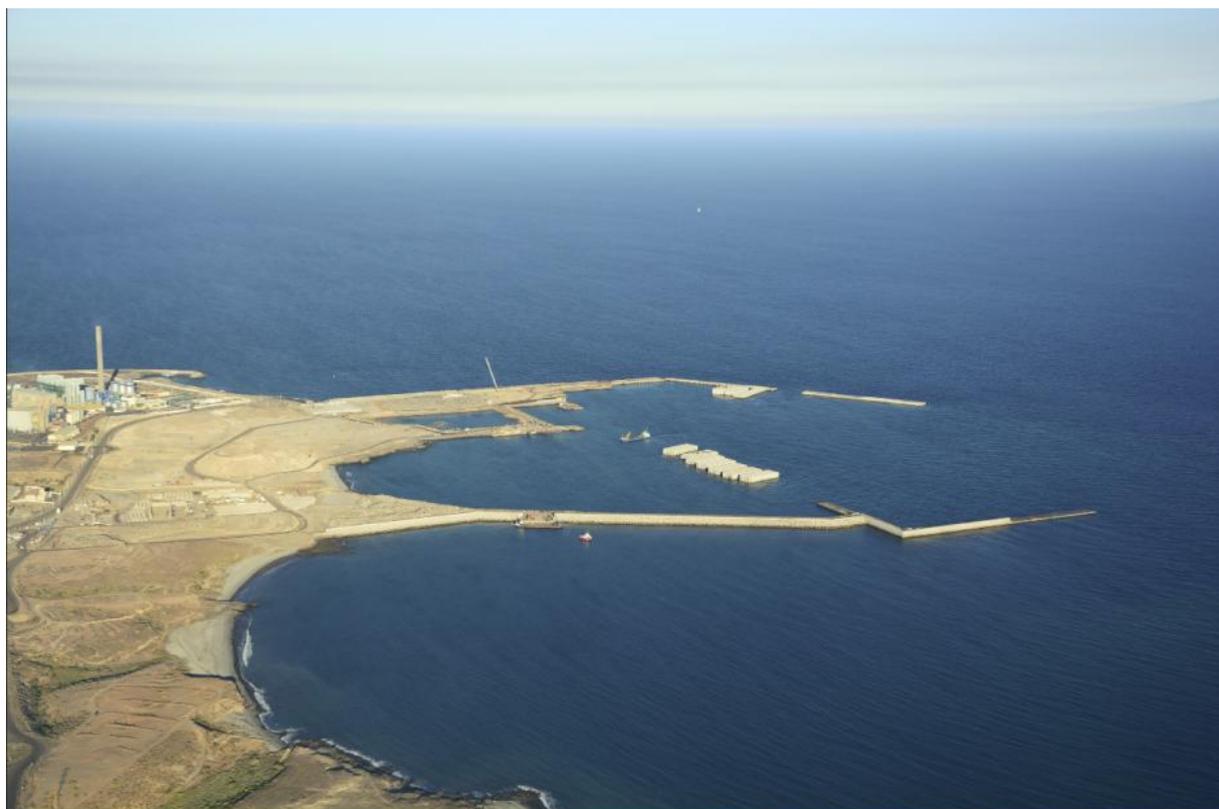
**Figura 1. Panorámica general de la situación de las obras de construcción del nuevo puerto industrial de Granadilla (Foto Canary, 21 Enero 2016)**

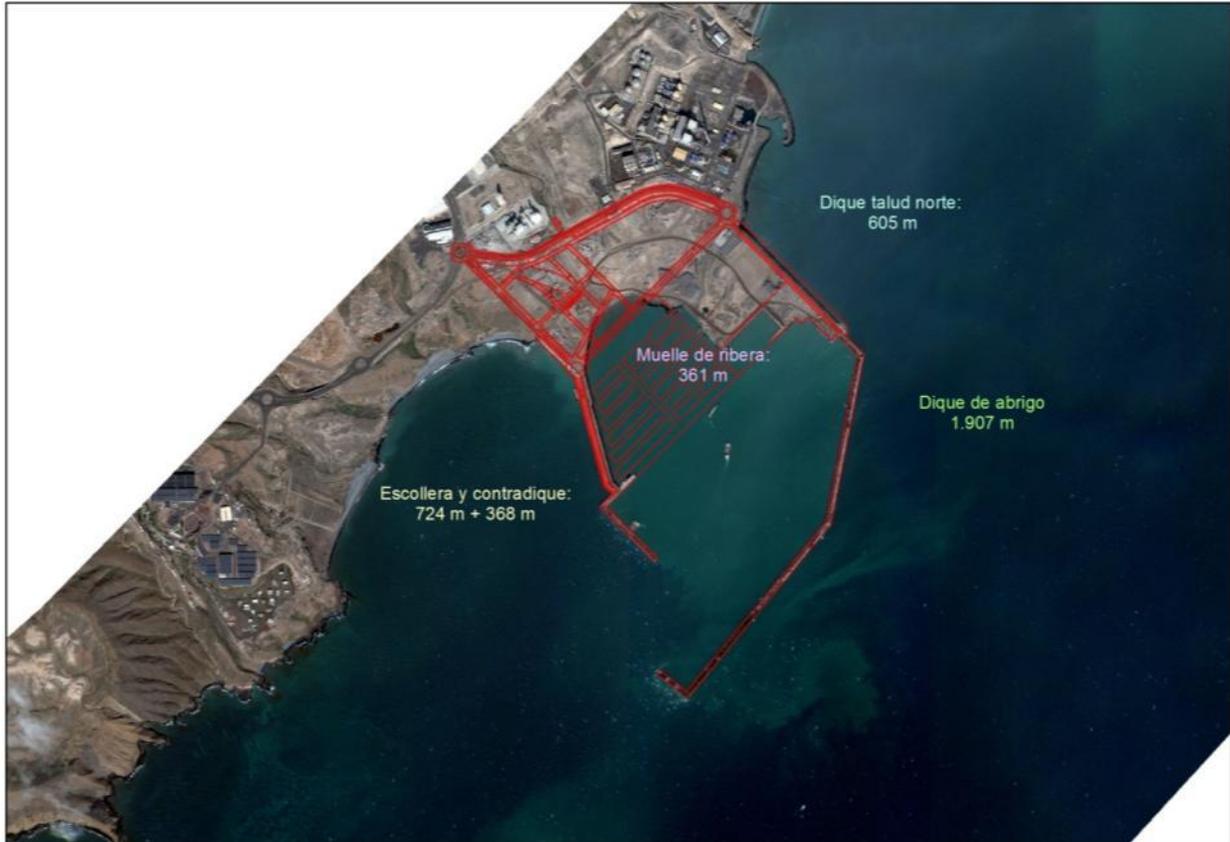
**Figura 3. Situación de las obras de abrigo y contradique en del puerto de Granadilla en diciembre 2016.**

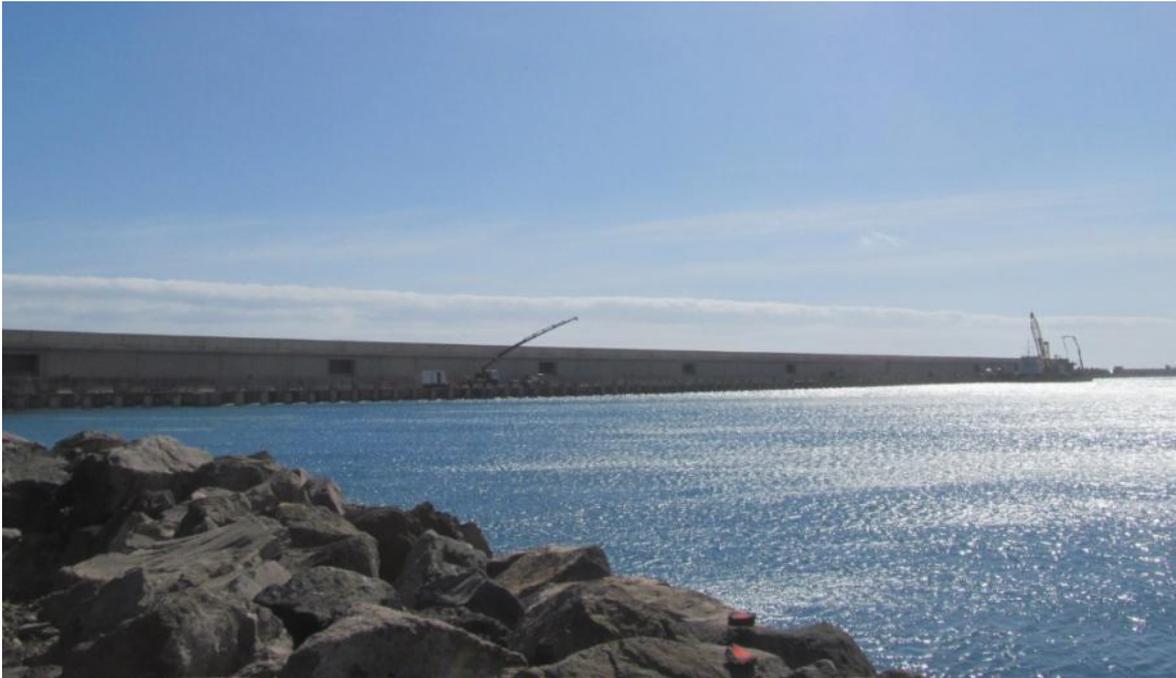
**Figura 4. Espaldón de la obra de abrigo (diciembre 2016).**

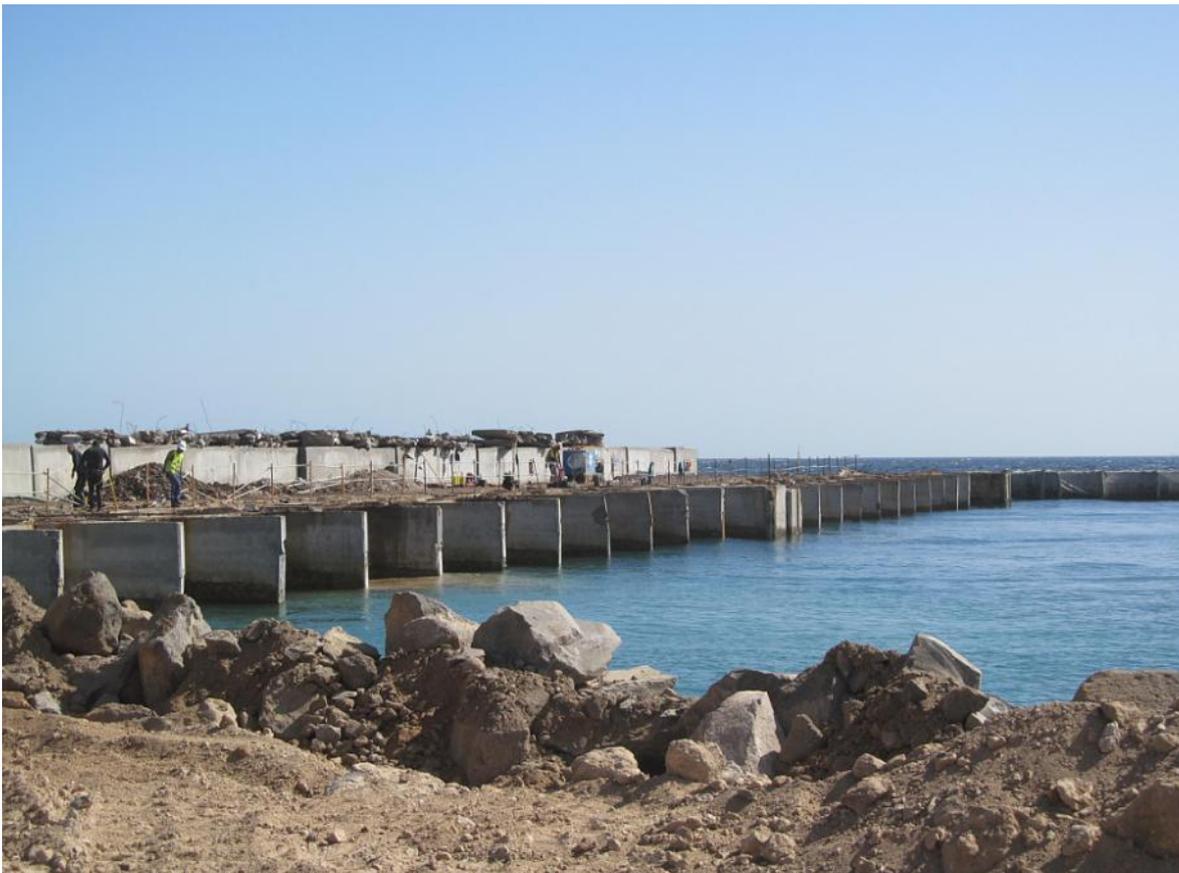
**Figura 5. Base del arranque de la obra de abrigo (25 enero 2016).**

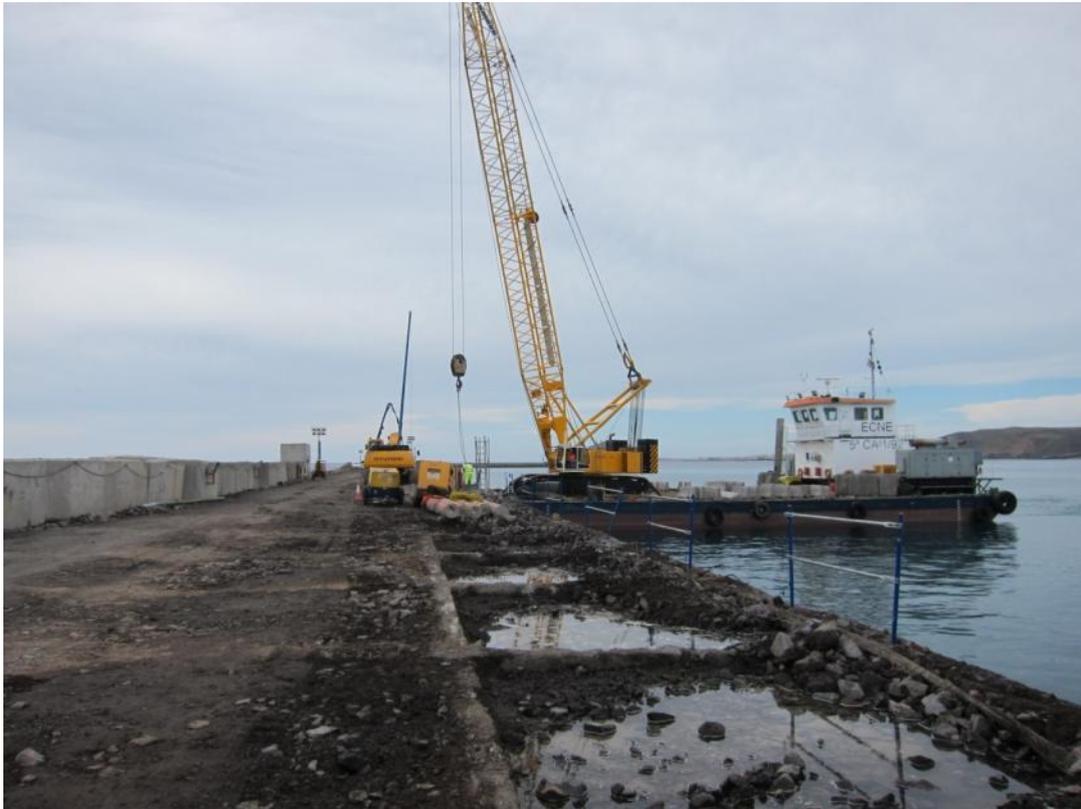
**Figura 6. Rellenado de los cajones del dique exterior (29 diciembre 2016)**

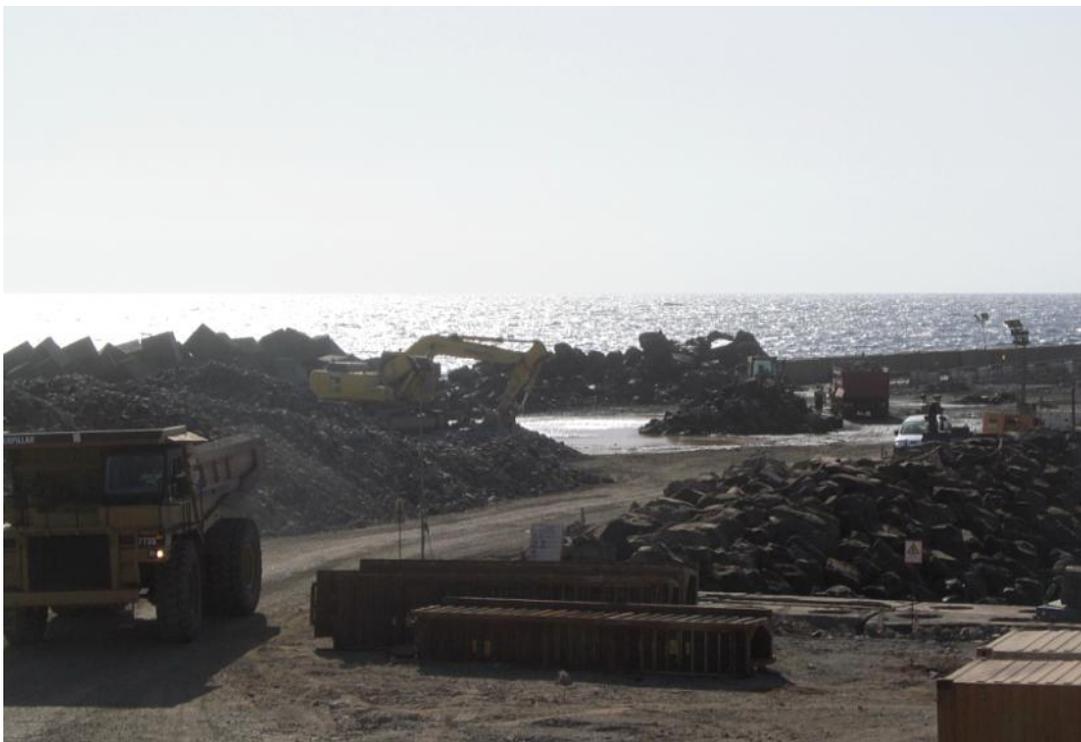
**Figura 7. Movimiento de áridos dentro de la obra (2 septiembre 2016).**

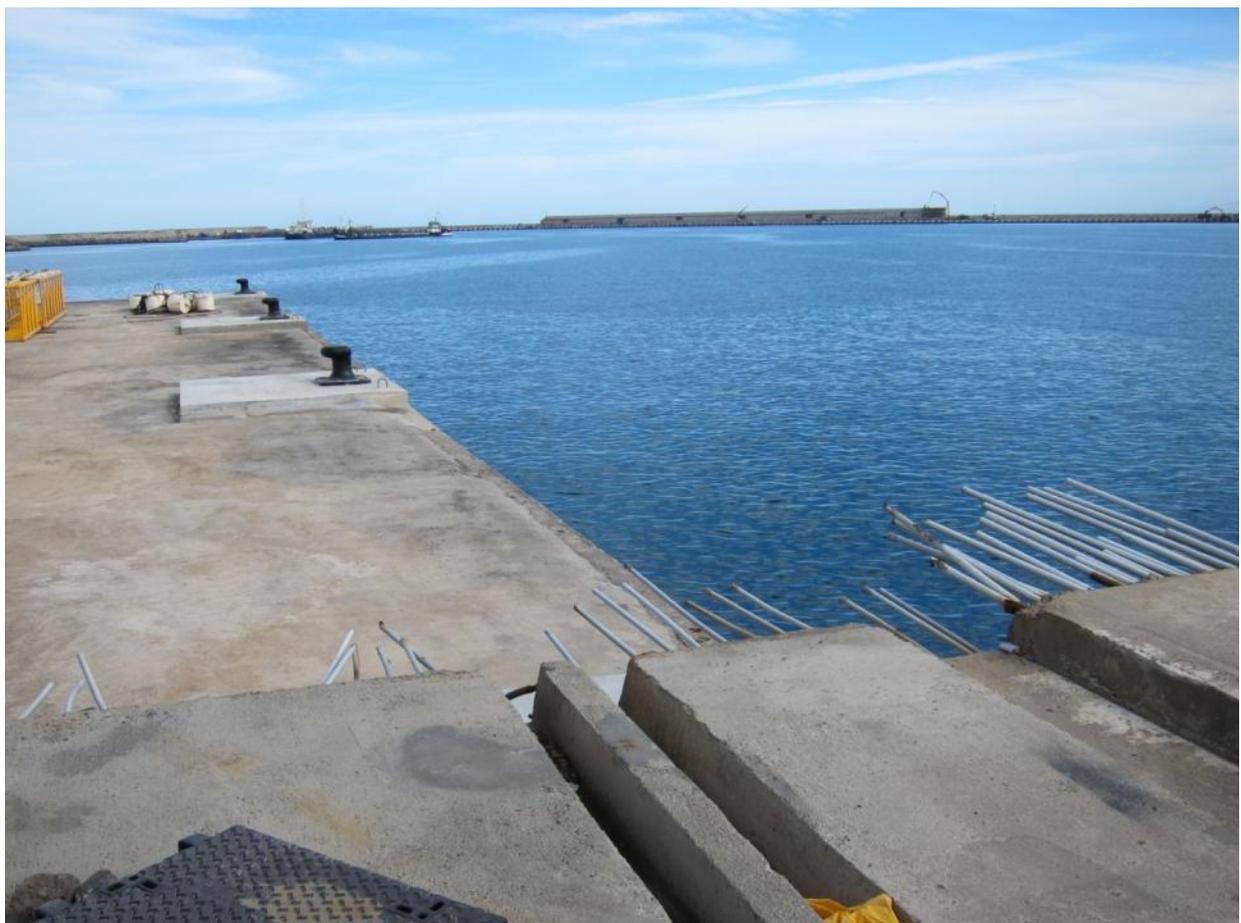
**Figura 10 Dique exterior visto desde el muelle de ribera (9 diciembre 2016)**

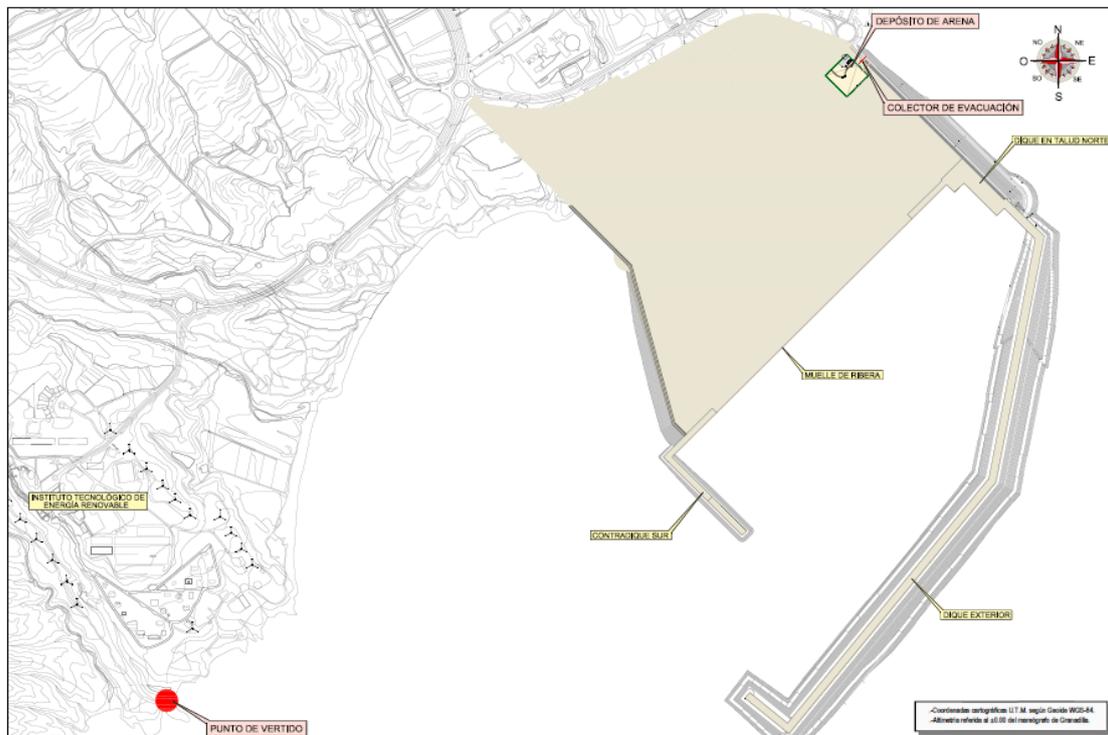
Figura 11. Ubicación del depósito de arena y punto de vertido de la alternativa adoptada.

La nueva solución consiste en reponer unos 2.000 m<sup>3</sup> anuales mediante descargas puntuales en la costa (ver mapa). Para garantizar la continuidad, se acopiarán unos 20.000 m<sup>3</sup> de arena procedente de los dragados de las obras y de la futura cancha del puerto. A tal fin se ha construido un depósito para acopiar arena, en el que deberán mantenerse siempre almacenados al menos 4.000 m<sup>3</sup>. Dicha obra concluyó en agosto 2014 por un importe de 1.466.480 € (Figura 13). El coste operativo de la nueva solución se estima en unos 50.000 € anuales.

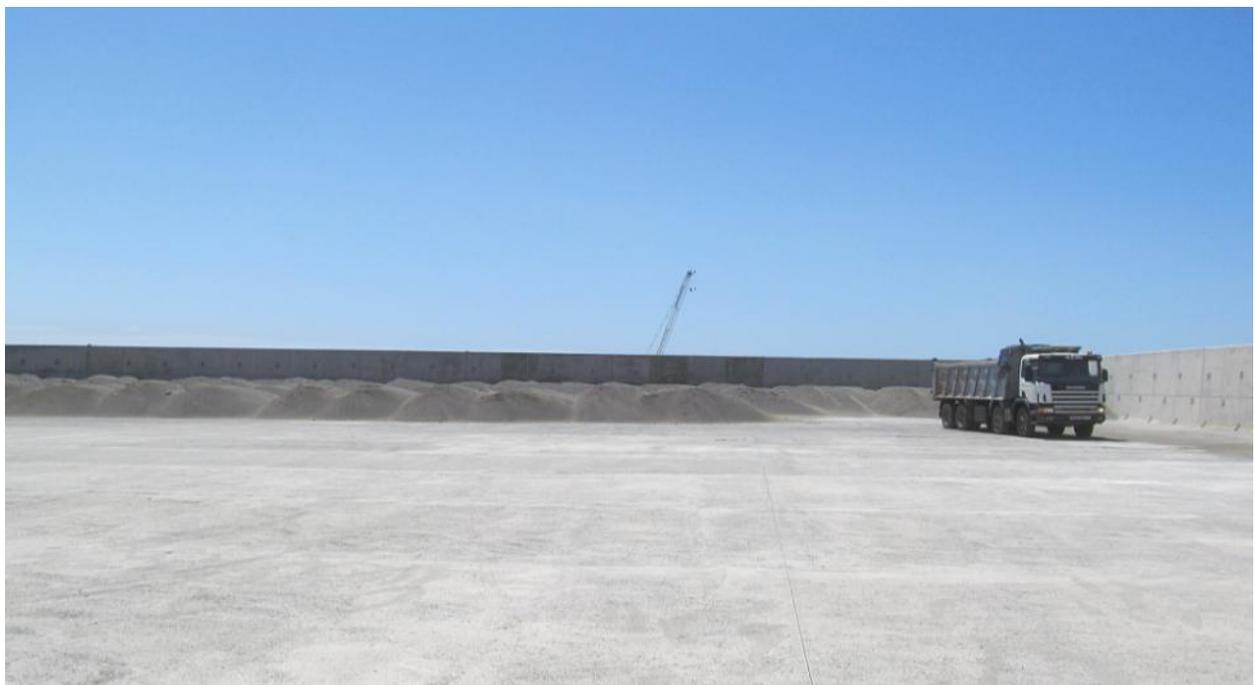
**Figura 13. Depósito de arena trasladada desde su ubicación inicial (mayo 2016)**

El 17 de mayo de 2016 se inició el traslado de los 6.000 m<sup>3</sup> de arena acopiados por la Autoridad Portuaria durante 2013 y que seguían depositados en una explanada de la obra y cubiertos con plástico. Desde finales de ese mes, ya se encuentran en su ubicación permanente, el depósito de arena construido para ello (Figura 13) El volumen acopiado es suficiente para cubrir las necesidades operativas de tres años ( $2.000 \text{ m}^3 \times 3 = 6.000 \text{ m}^3$ ).

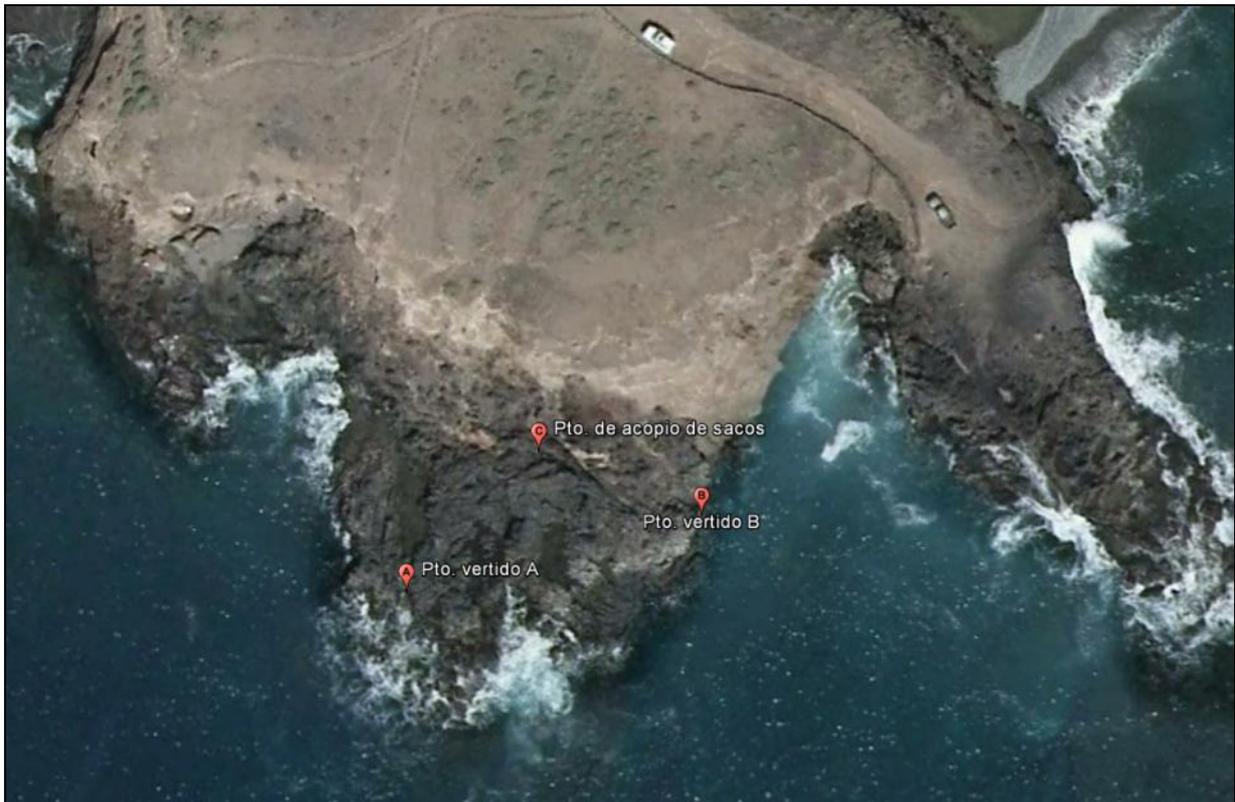
**Figura 14. Punto idóneo de vertido (provisional) en la punta del descargadero del trigo**

Para reponer las arenas al flujo litoral se eligió un punto de vertido al final de la playa del Vidrio, en el morro del ITER (Figura 14). En esta zona hay fondos rocosos que indican un transporte importante, coincidente con los modelos hidrodinámicos elaborados por el IH Cantabria. Según dicho modelado, se prevé que allí disminuya el transporte de fondo, pero aún así, al ser la capacidad de transporte muy superior a la disponibilidad de materiales efectivos, se considera más que suficiente para el arrastre de la arena vertida en dirección hacia la zec.

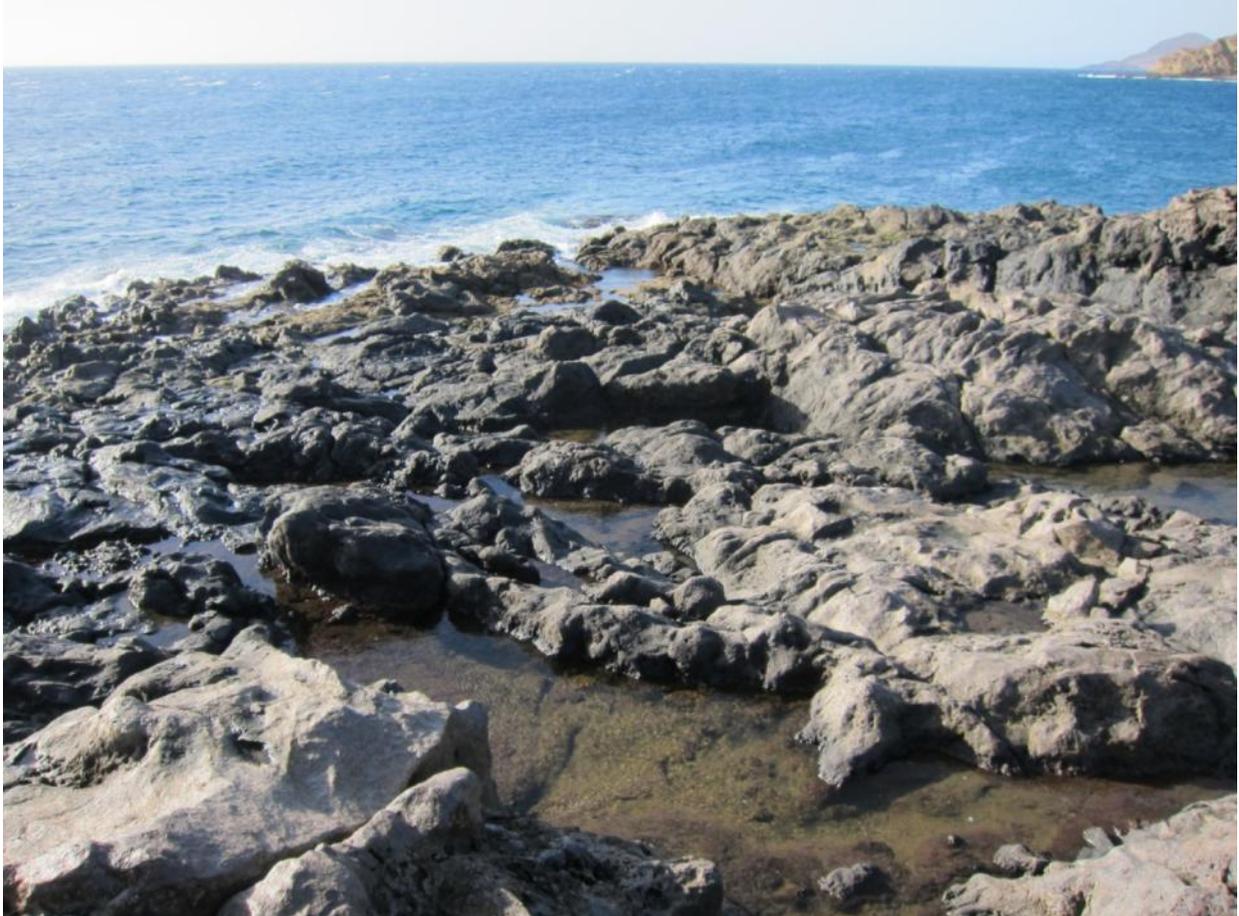
**Figura 16. Punto de vertido A, en marea baja. La arena depositada sobre la roca es retirada por el mar al subir la marea, y no se ven alteradas las comunidades asentadas en las rocas.**

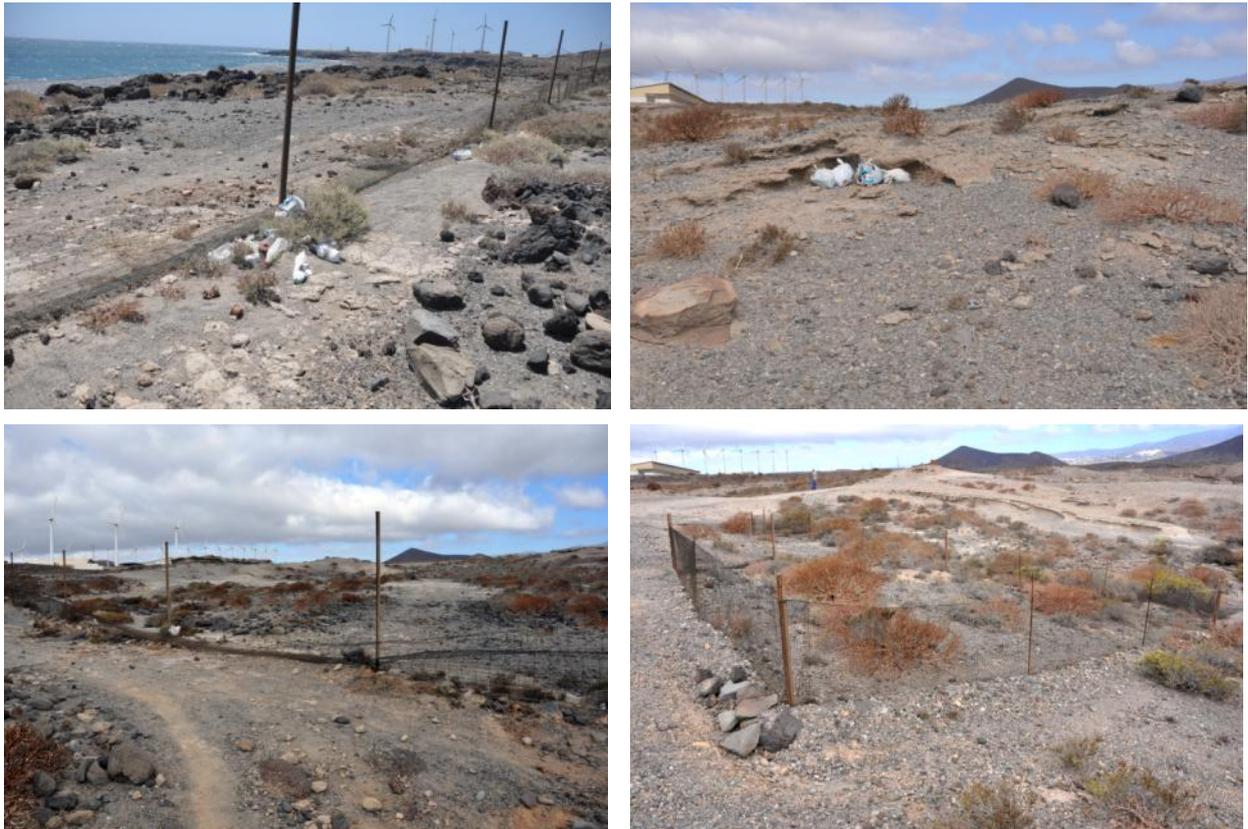
Canarias. Empero, a juzgar por el estado de descuido y desatención que ha persistido también a lo largo de 2015 (vallado roto, basuras, circulación de personas, etc.), no parece que ni uno ni otro documento tengan mayor efecto que cumplir con los requerimientos que derivan de la condición de especie de interés comunitaria, que así está registrada *Atractylis preauxiana*, en los anexos de la Directiva Hábitats, aunque el estado de amenaza que se le atribuye en la normativa española no se soportaría tras un análisis técnico objetivo.

**Figura 18. Situación de la zec a finales de 2016. Presencia de basuras y vallas rotas (a-b). Los cerramientos interiores (c-d) se encuentran en mejor estados y algunos siguen siendo funcionales, impidiendo el acceso de los conejos a los pies de piñamar.**

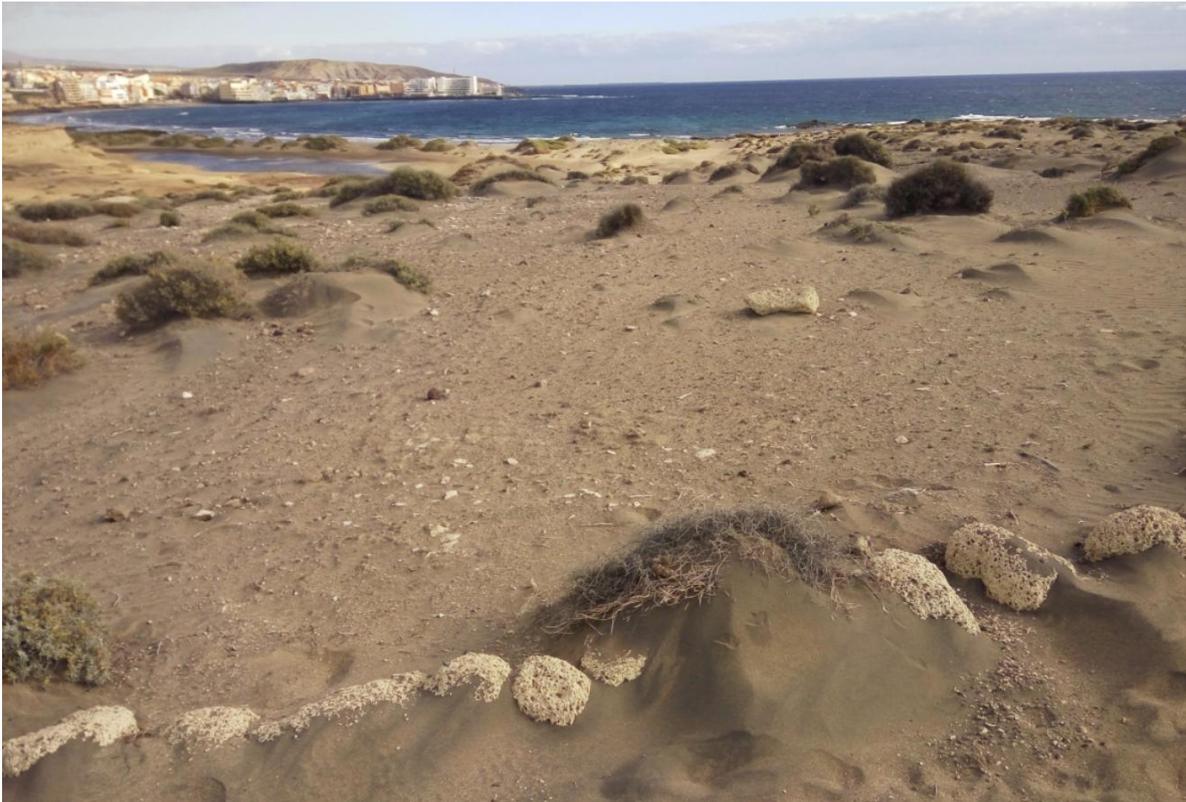
**Figura 23. Entrada de arena al sistema dunar a partir de la playa Leocadio Machado.**

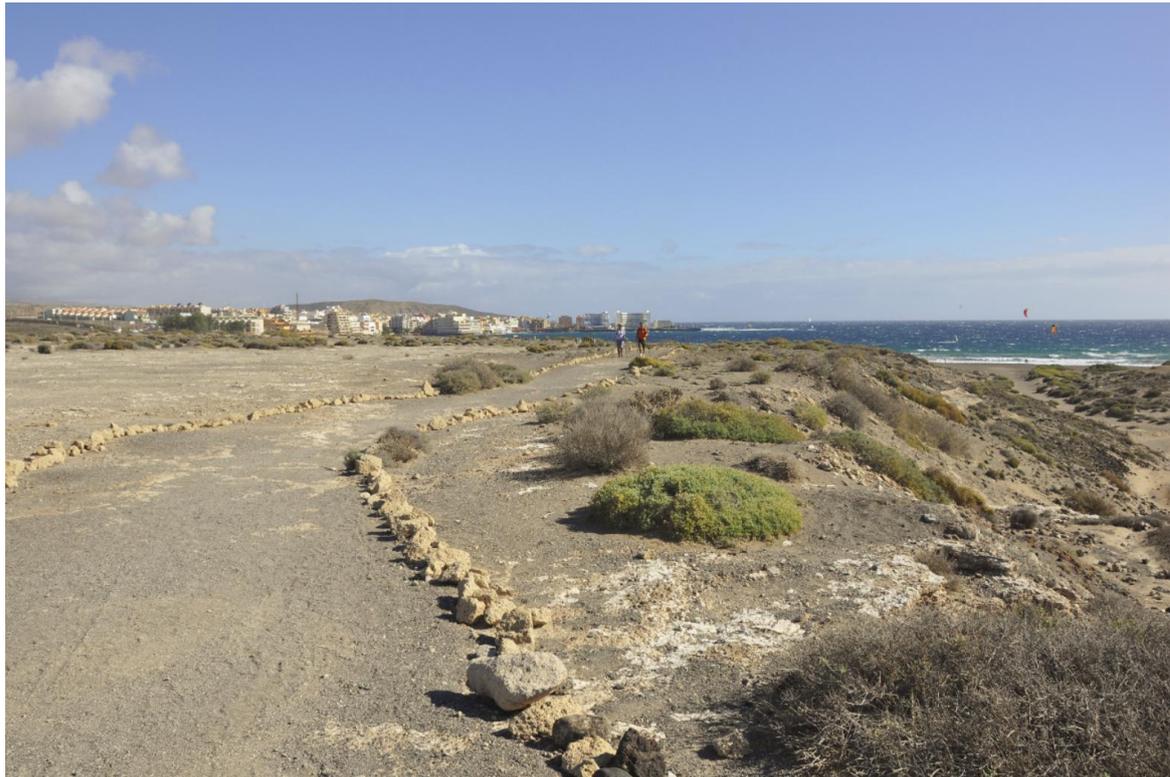
**Figura 24.** Paseo para visitantes al borde del área restaurada.

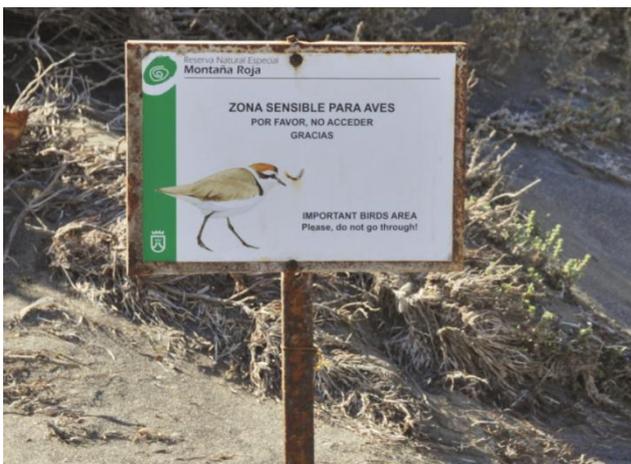
**Figura 25.** La señalización y paneles informativos de la reserva se mantienen en buen estado (nov. 2016)

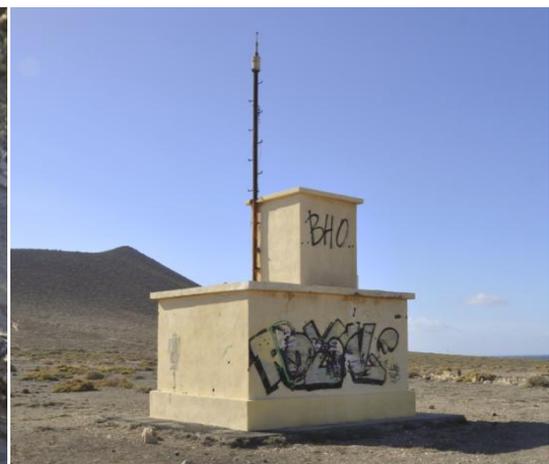
**Figura 26.** Grafitis en la caseta del aeródromo (Nov. 2016)

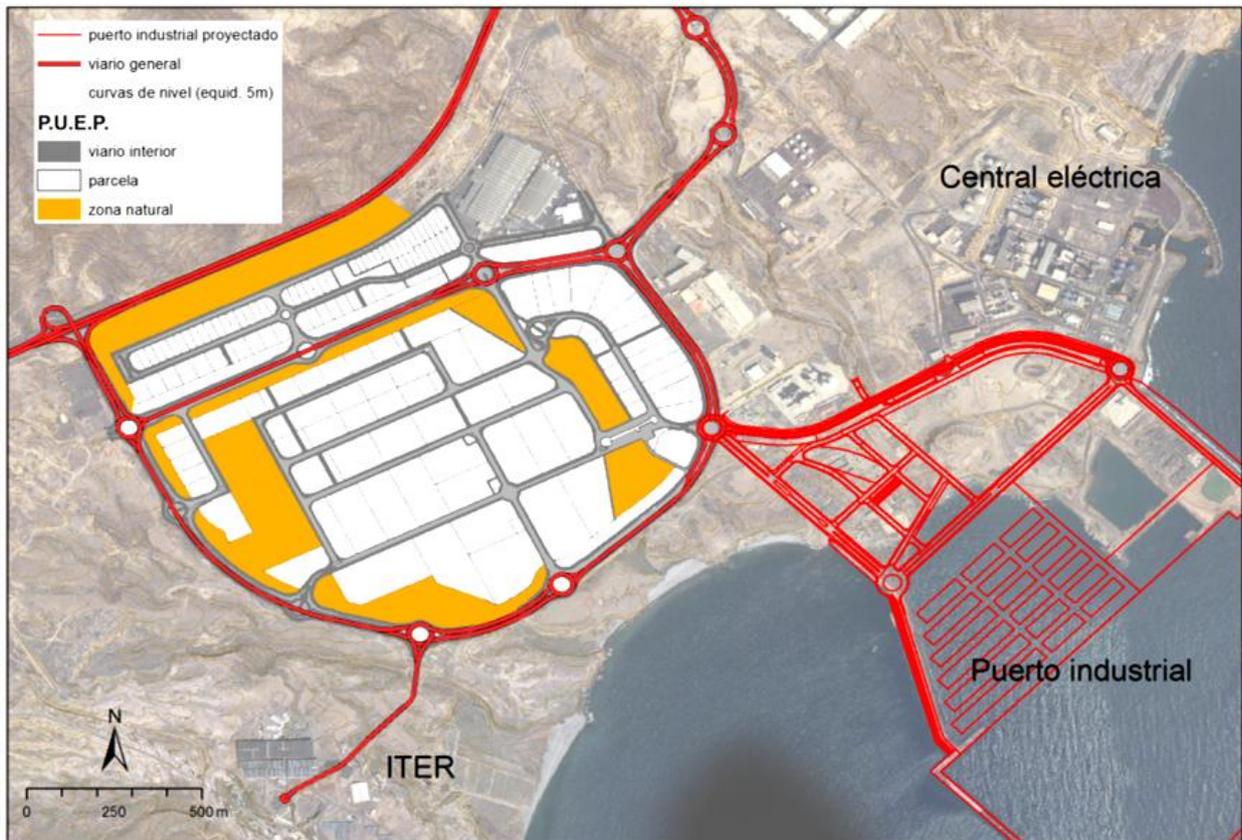
**Figura 28.** Ubicación del sector SP1-01 del polígono industrial de Granadilla, fuente de materiales para el puerto (las zonas en color naranja quedan excluidas de los desmontes)

La fuente principal de material de préstamo planteada en el Proyecto de 2005 devino inviable al descartarse la iniciativa de ampliación del aeropuerto Reina Sofía. No obstante, en la DIA se concreta que según el estudio geológico-geotécnico para el movimiento de tierras que se incluye en el proyecto inicial (SENER, 1998), el área ocupada por el Polígono Industrial de Granadilla ofrece los volúmenes y calidad adecuada para la extracción de los materiales de relleno y escolleras necesarios para la construcción del nuevo puerto. Esta opción solo devino practicable en 2015, tras haberse culminado el largo proceso de autorización del proyecto básico de urbanización de su sector SP1.01, que incluyó una evaluación ambiental específica. Ver zona de extracción en la Figura 28.

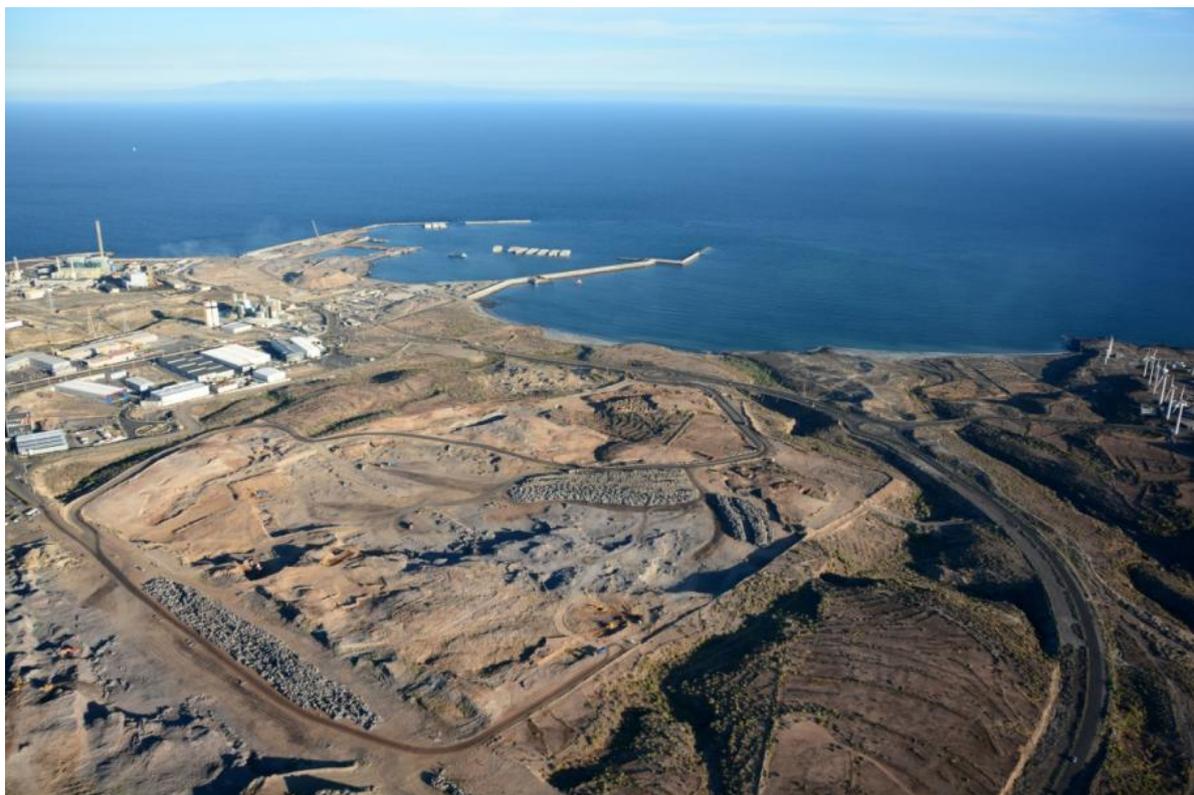
**Figura 29.** Zona de extracciones en el polígono industrial de Granadilla vista desde el WNW.

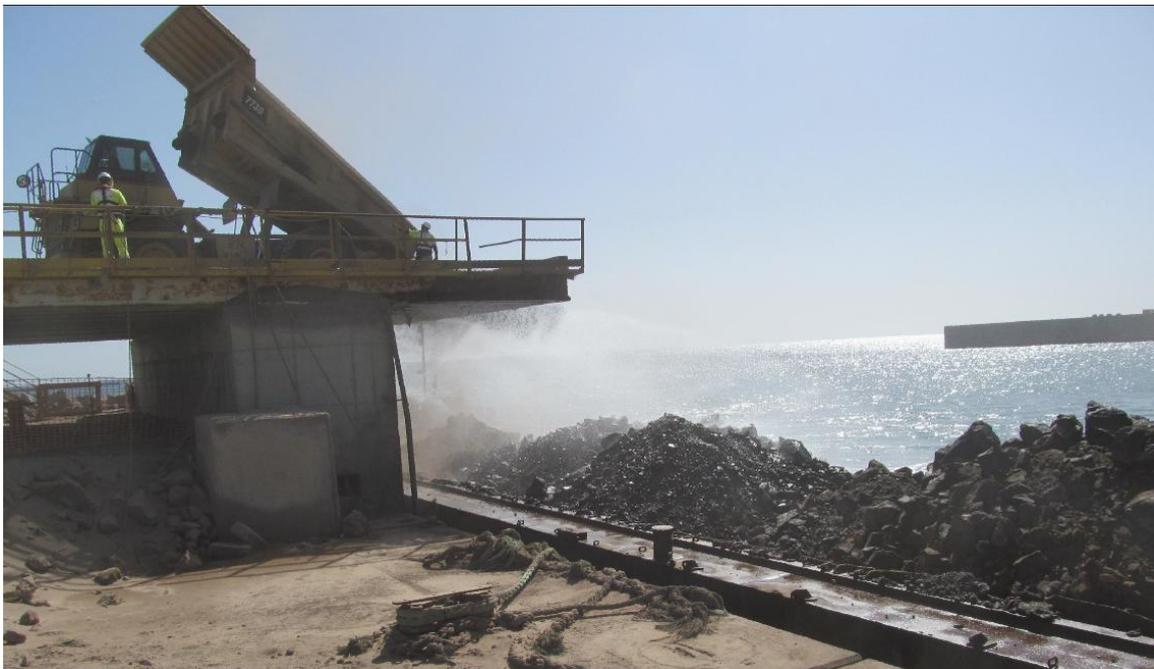
Figura 30. Control visual de la calidad del material sobre el gánguil (25 enero 2016) y verificación de que se produce el lavado con aspersores.

Las fotos sirven para ponderar la calidad “ambiental” del material, al margen de los análisis granulométricos prescritos que realiza la Autoridad Portuaria. En la página web del OAG se ofrecen los resultados de la evaluación, que es simple: material inadecuado, mejorable o adecuado, a fin de que sirvan de guía para los responsables de su control.

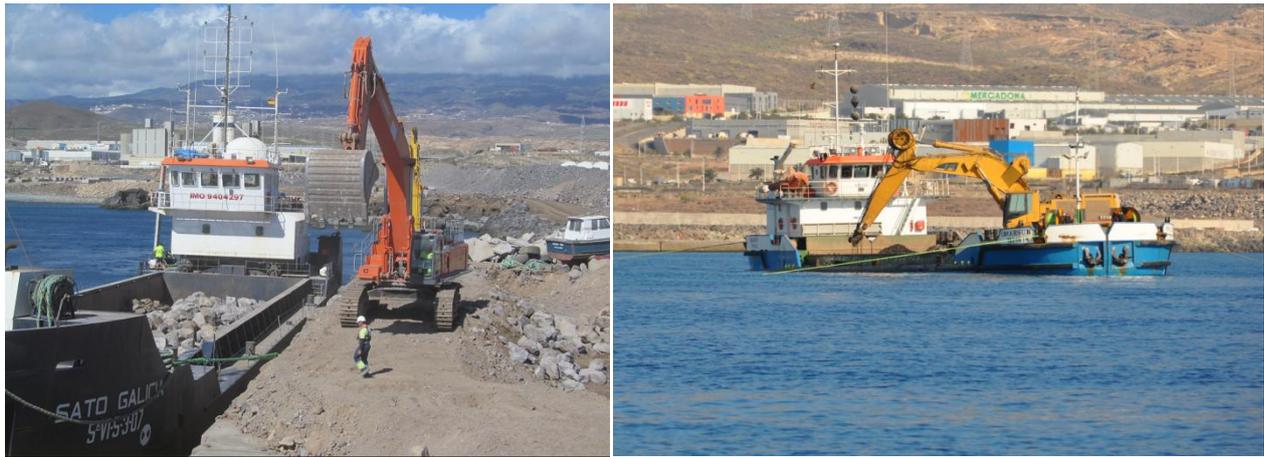
Figura 31. Colocación del material mediante retroexcavadora en tierra y en el mar (agosto 2016).

En la semana 45 de 2016 (7 al 13 de noviembre) cesaron los vertidos. Hasta esa fecha el OAG ha ejercido una vigilancia continua y la Autoridad Portuaria controla la adecuación de los materiales, pero no se ha rechazado ningún camión en este año dada la buena calidad de los materiales. Los últimos vertidos con gánguil se realizaron en la semana 31 (1 al 7 de agosto), y de ésta a la 45 se utilizó una retroexcavadora para depositar los materiales. El material de escollera era acopiado en la base del cargadero y se llenaba el gánguil con retroexcavadora, no vertiendo desde camiones o *dumpers* (Figura 31). Luego, una vez sobre la ubicación idónea para el vertido puntual, también se usaba la retroexcavadora para verter el material.

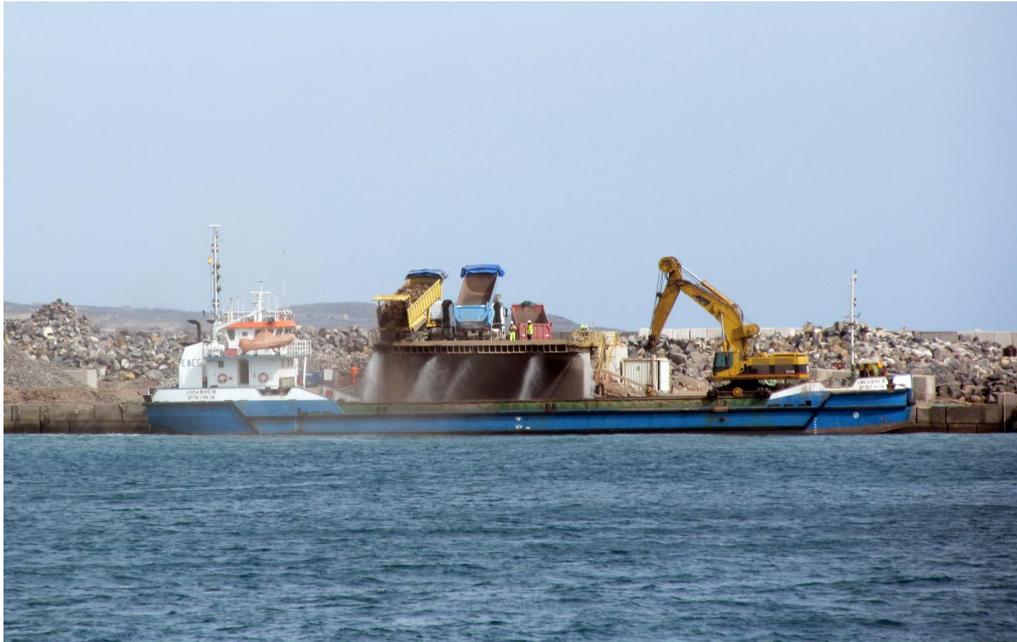
**Figura 32. Lavado de materiales sobre el gánguil en el momento de su descarga (Febrero 2016).**

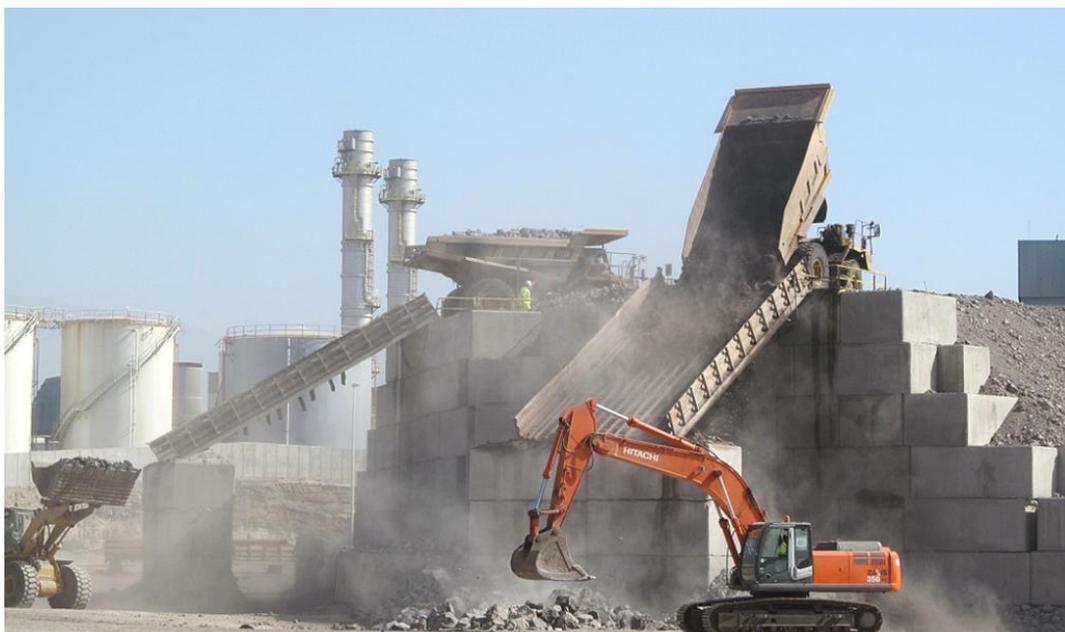
**Figura 33. Planta de clasificación de escollera (Abril 2016).**

A lo largo de 2016 no se han producido incidencias destacables en relación con el ruido, y en lo que respecta a los riegos anti-polvo, la situación ha sido parecida a la de otros años. Las pistas han sido regadas frecuentemente y este hecho, unido al paso de camiones de gran tonelaje (*dumpers*) ha hecho que las vías queden totalmente compactadas por lo que ya no generan tanto polvo aunque haya mucho viento. Los problemas de polvo los generó la planta de clasificación de escollera (Figura 33) entre las semanas 15 a 36. A partir de la semana 37 deja de usarse y cesan las polvaredas. En la semana 43 es desmantelada.

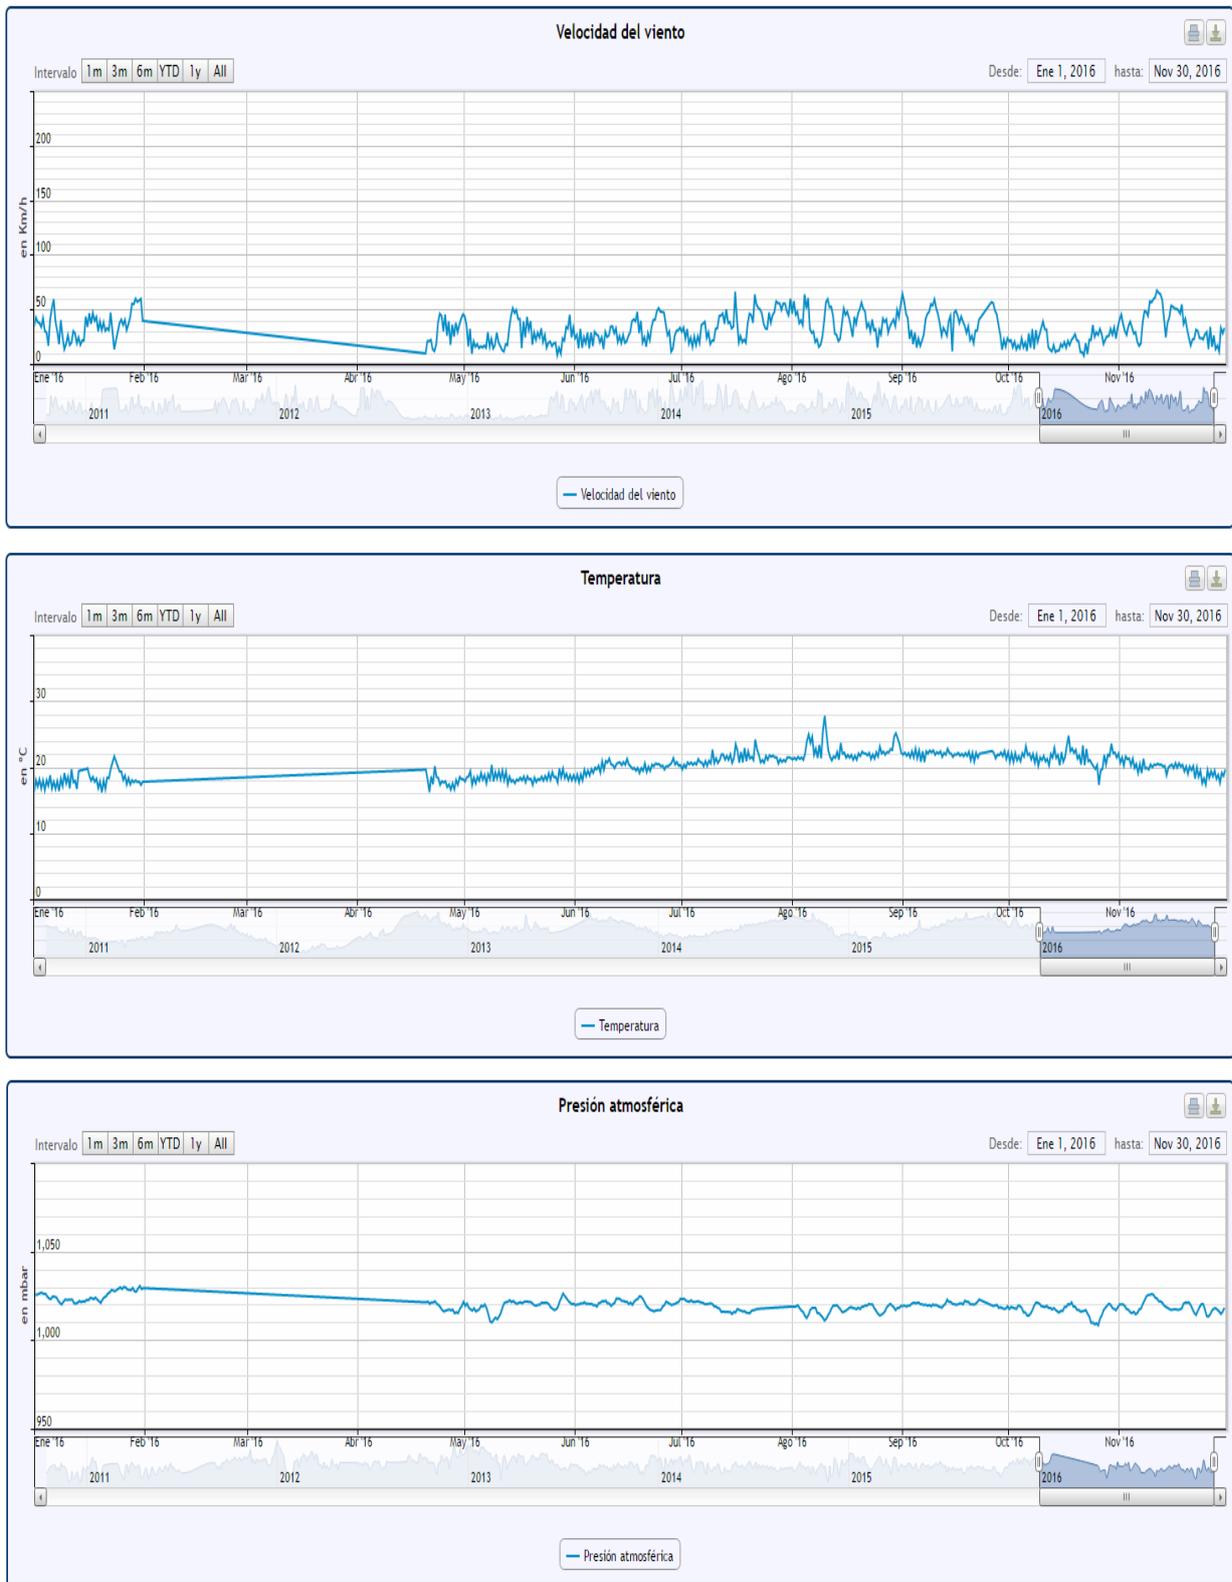
**Figura 36. Registro anual de las condiciones atmosféricas (velocidad del viento, temperatura y humedad relativa) en la estación de la boya de Granadilla (2016)**
