**SEGUIMIENTO AMBIENTAL DEL  
PUERTO DE GRANADILLA  
EN FASE DE OBRAS**

**INFORME ANUAL 2016  
Y RECAPITULACIÓN**

Marzo 2017

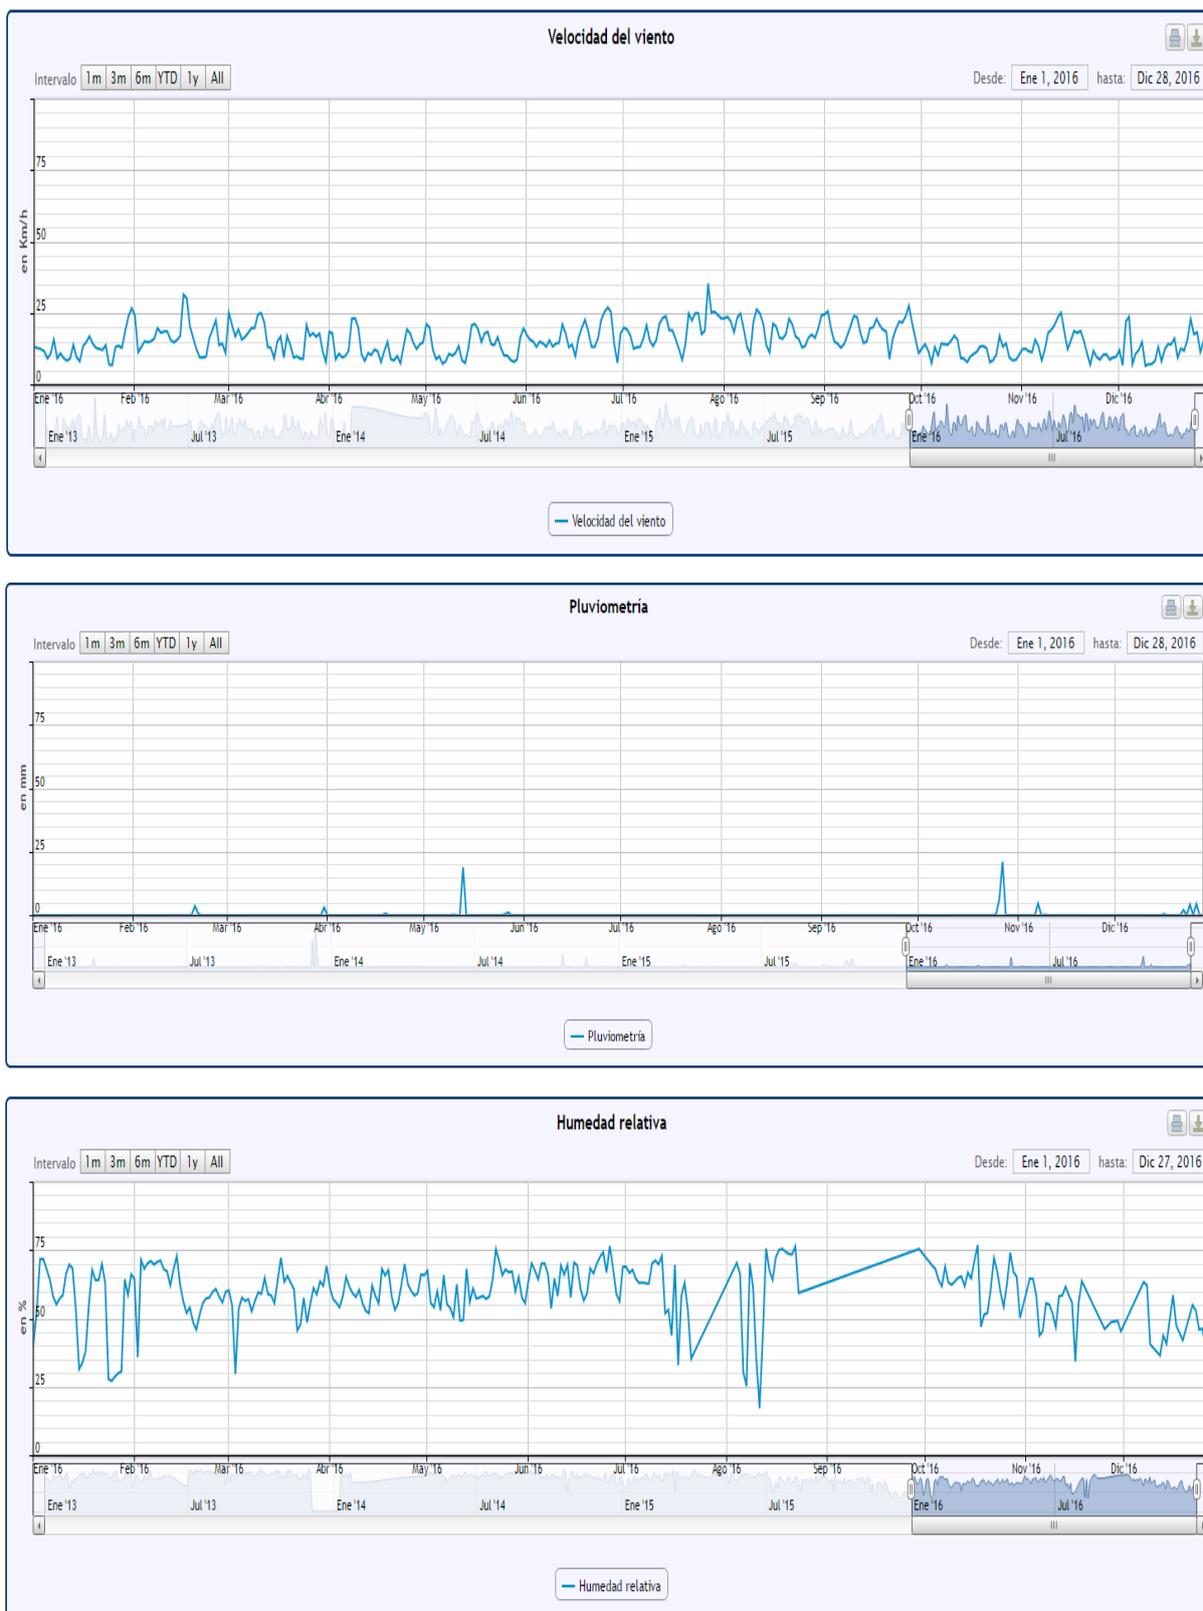
Figura 37. Velocidad del viento, pluviometría y humedad relativa en la estación del OAG en tierra (2016).

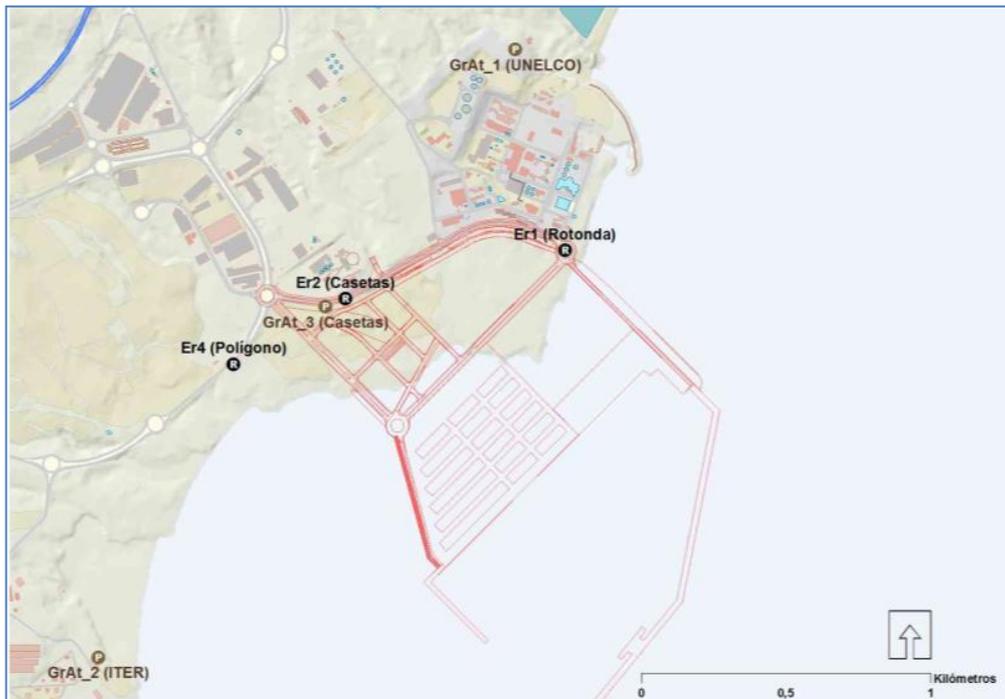
Figura 39. Estaciones de medición de partículas en suspensión (GrAT) y de ruido (Er)

El PVA original contemplaba un seguimiento de las partículas en suspensión en la zona de obras con una intensidad que se consideró excesiva para la ubicación y circunstancias, y ya fue reformulada en las revisiones previas. El OAG emplea captadores de bajo volumen automáticos y secuenciales LVS16 con cabezal PM10 (de hasta 16 filtros con 47 mm de  $\varnothing$  de haz), ajustados a la normativa europea de captadores de bajo volumen (ICEN-14907). Los captadores están instalados en la parcela de UNELCO (al norte de la zona de obras para la estimación de niveles basales), en la parcela del OAG (en plena zona de obras) y en la parcela del ITER (al sur de la zona de obras), siguiendo la dirección NE-SW normal de los alisios (Figura 39).

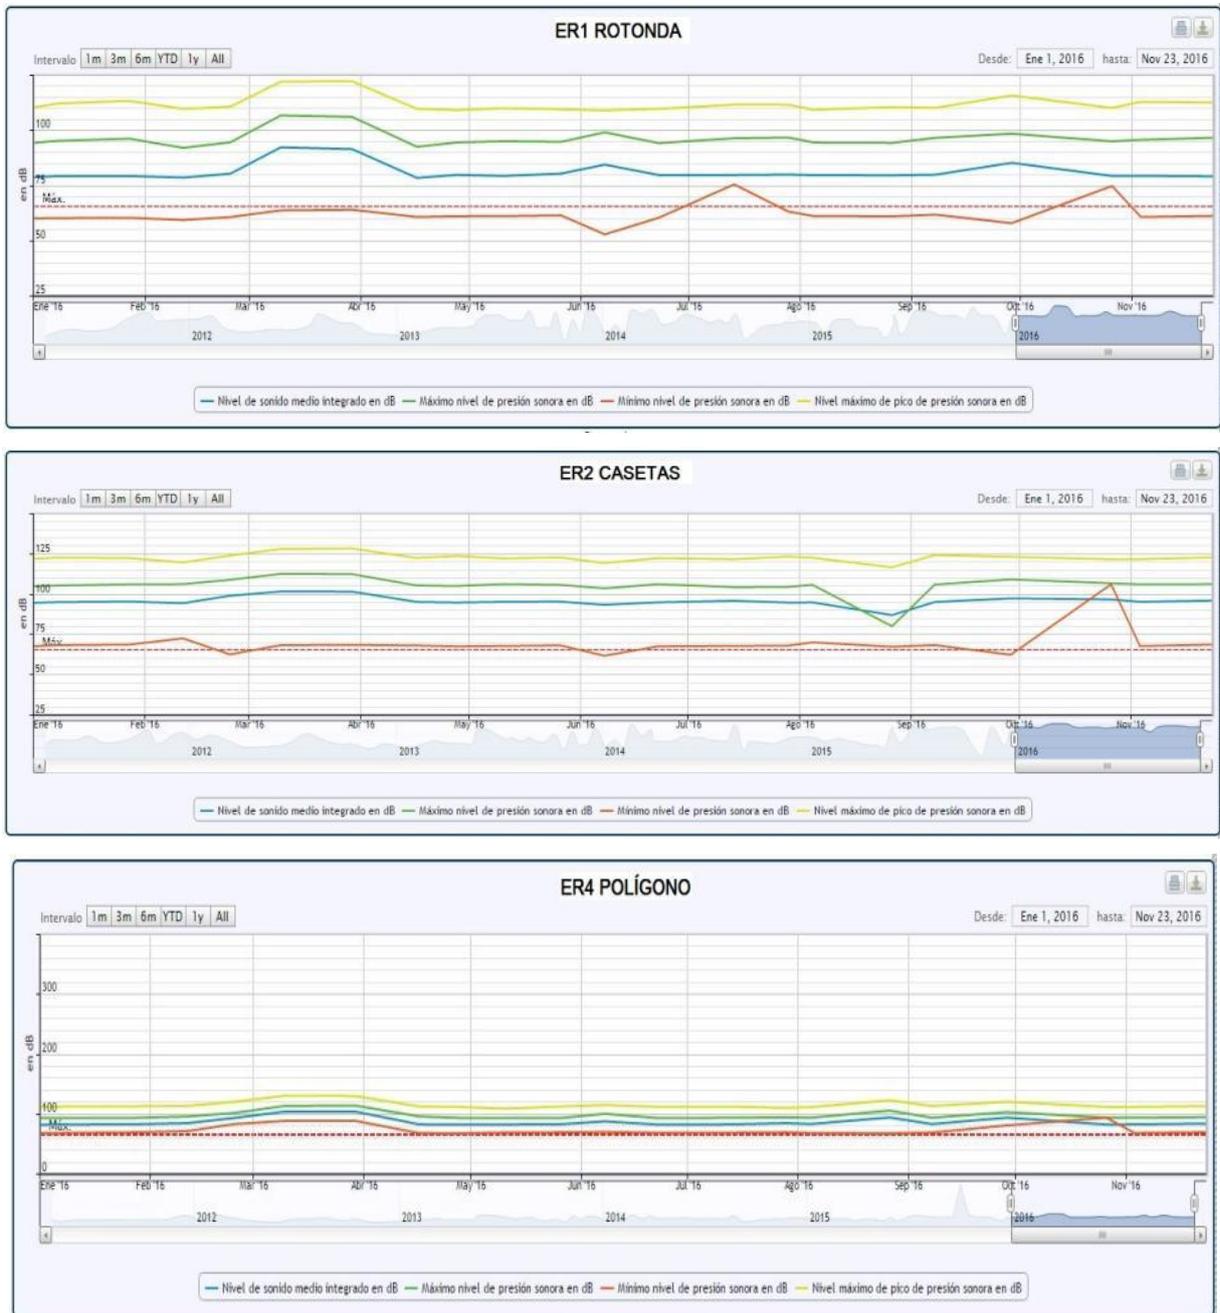
**Figura 40. Medición del ruido diario en 2016 (1 minuto cada quincena) en las tres estaciones ER.**

Como es de esperar, el ruido se ha incrementado en comparación con la situación previa a las obras, pero sin mayor trascendencia ecológica para las comunidades biológicas de la periferia.

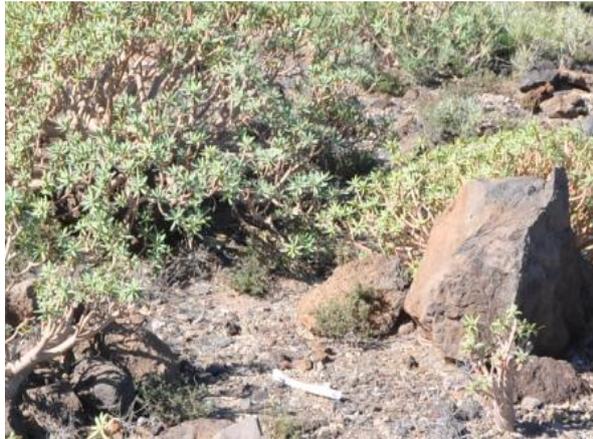
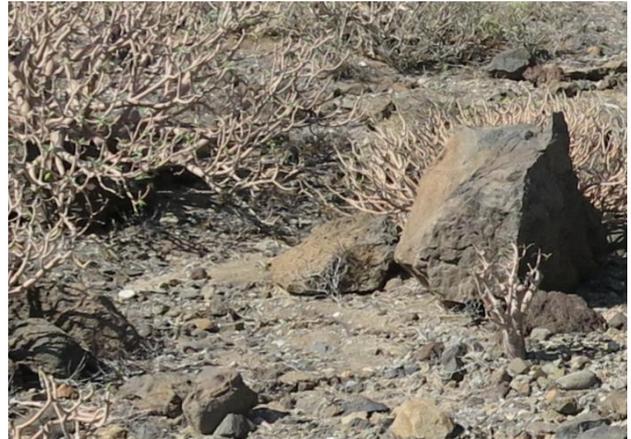
**Figura 41.** Estación TA422: Conchero del barranco del Charcón en octubre de 2014 (izquierda) y en octubre de 2016 (derecha). Han desaparecido algunos restos orgánicos.

En 2016 ha continuado la progresiva alteración de los concheros, sobre todo debido al trasiego de personas que transitan por la zona o la usan incluso para acampar. Es muy probable que no asocien la presencia de unos pocos restos de lapas esparcidos por el suelo con yacimientos arqueológicos, y, dado su escaso valor, no parece tener mucho sentido seguir con el seguimiento de estos yacimientos de cara a la vigilancia en fase operativa.

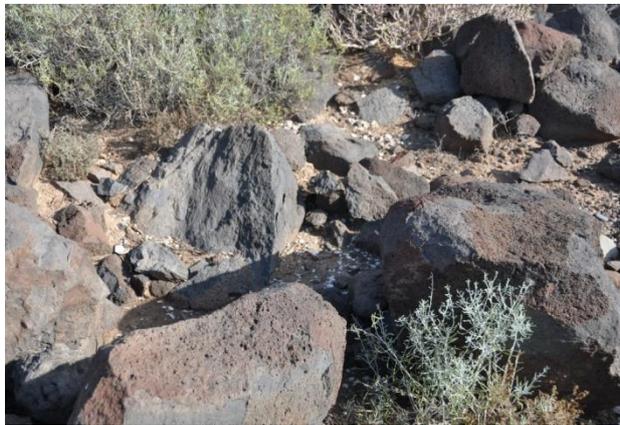
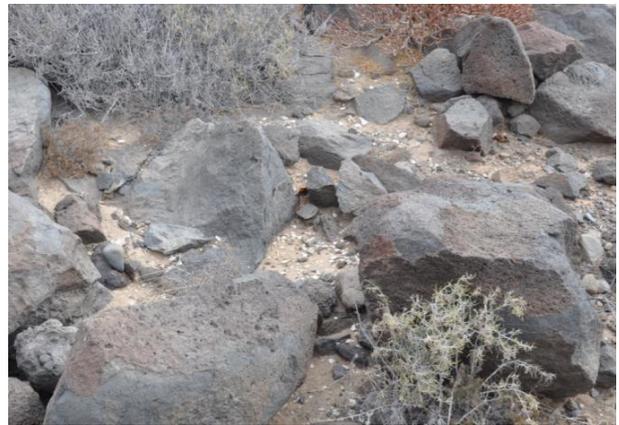
**Figura 42.** Estación TA765: Conchero de la Cueva del Trigo en octubre 2014 (izquierda) y en julio de 2016 (derecha). Los restos de conchas han sido removidos.

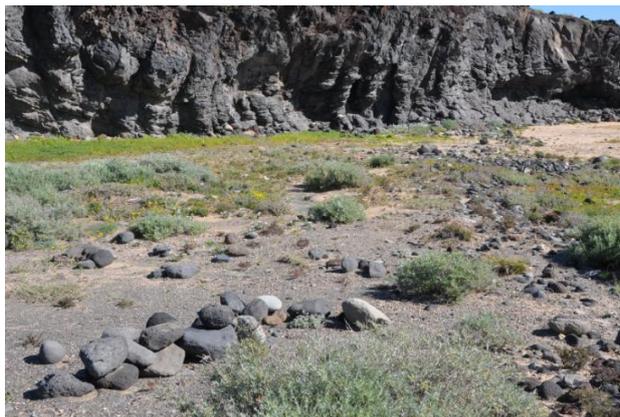
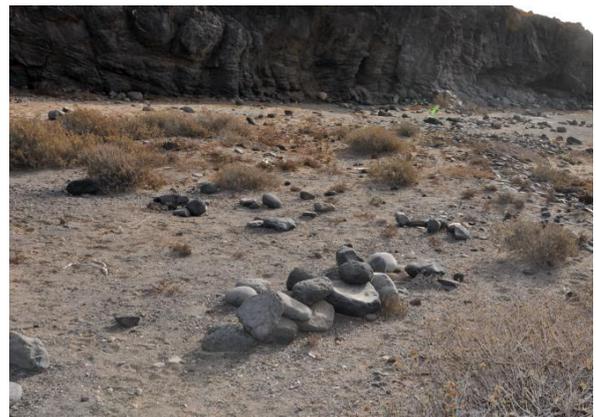
**Figura 43.** Estación TA768: Conchero del barranco de El Charcón en enero de 2014 (izquierda) y octubre de 2016 (derecha). Esta zona es usada por campistas y está muy transitada; las piedras se ruedan con frecuencia y también se aprecian señales de acampadas.

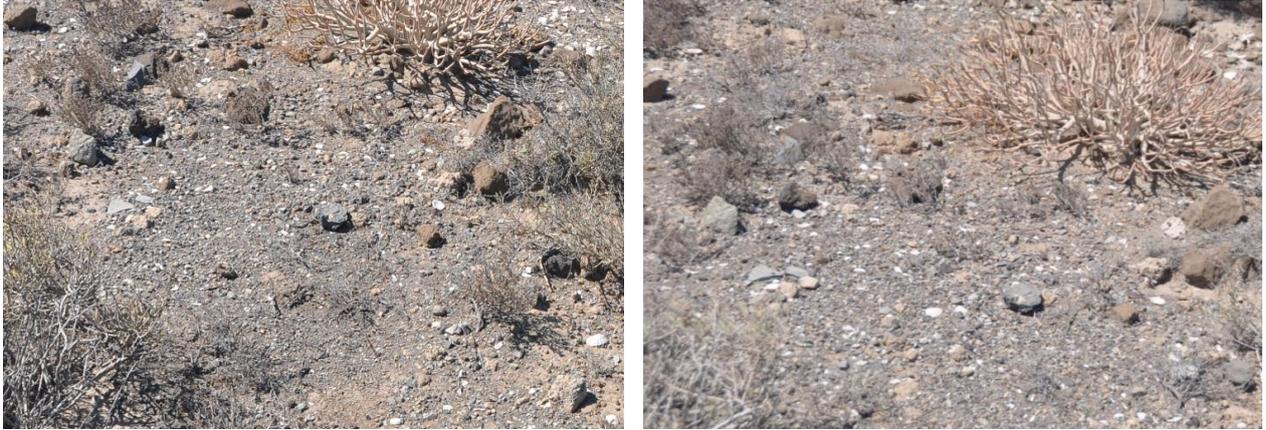
**Figura 44.** Estación TA767: Complejo ergonómico del Charcón. Ubicación relativa de elementos en octubre de 2013 (izquierda) y abril de 2016 (derecha).

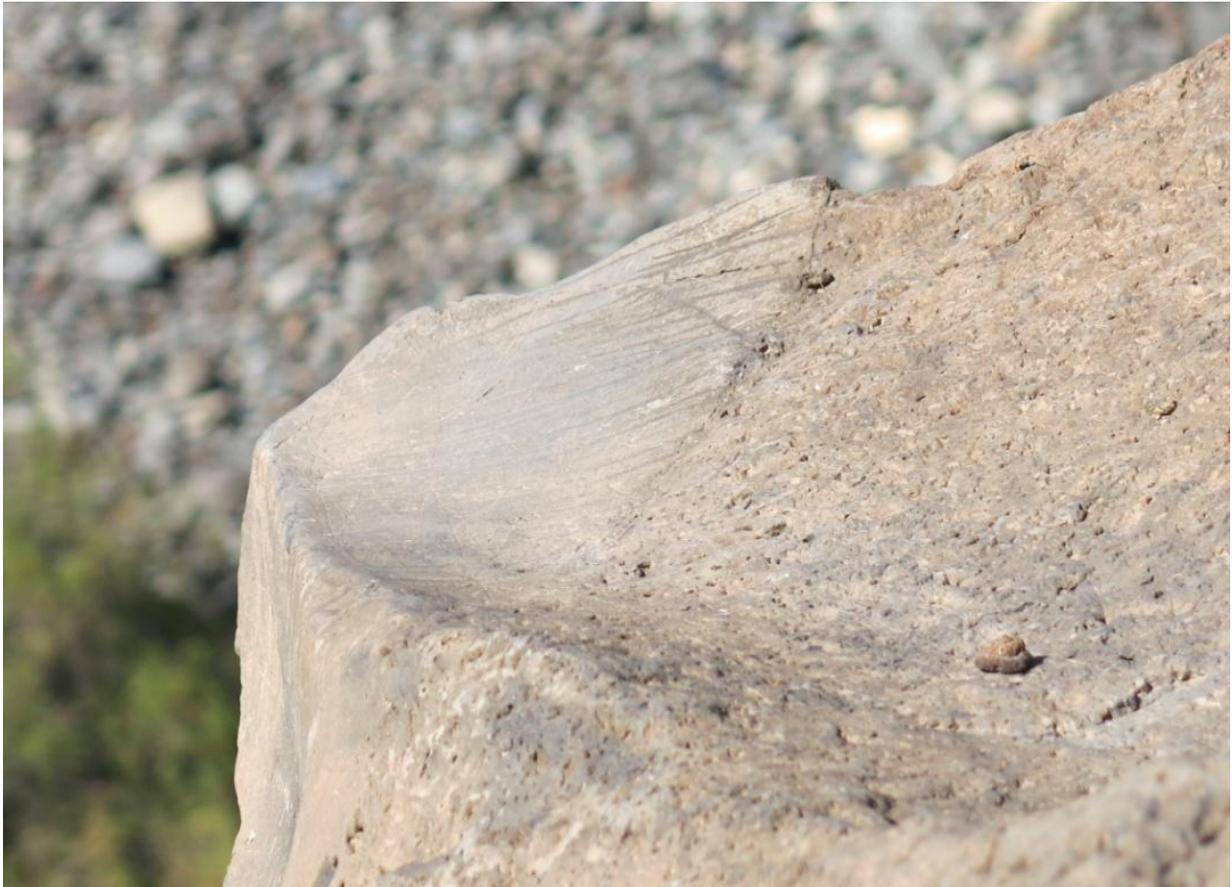
**Figura 45.** Estación TA764. Petroglífo del barranco de El Charcón inalterado en noviembre de 2016. Todos los yacimientos arqueológicos se encuentran fuera del recinto portuario, estando todos alterados menos el TA764 Barranco de El Charcón , que debería ser retirado y guardado en el Museo Arqueológico, como se hizo con los yacimientos que quedaron dentro del puerto.

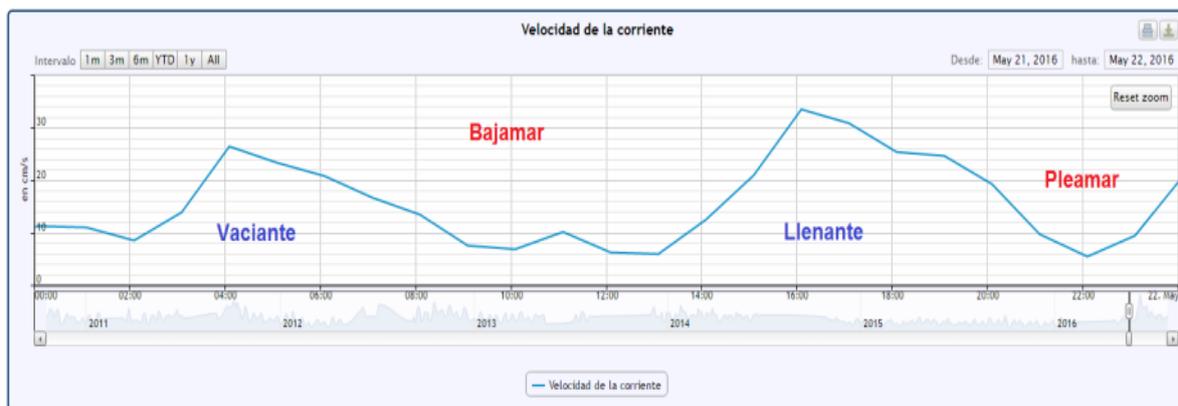
Figura 49. Patrón diario (21-5-2016) de la velocidad de la corriente en la boya de Granadilla.

Las series de velocidad de la corriente de 2016 no son demasiado representativas del año, debido a los problemas de transmisión ya comentados en el párrafo anterior.

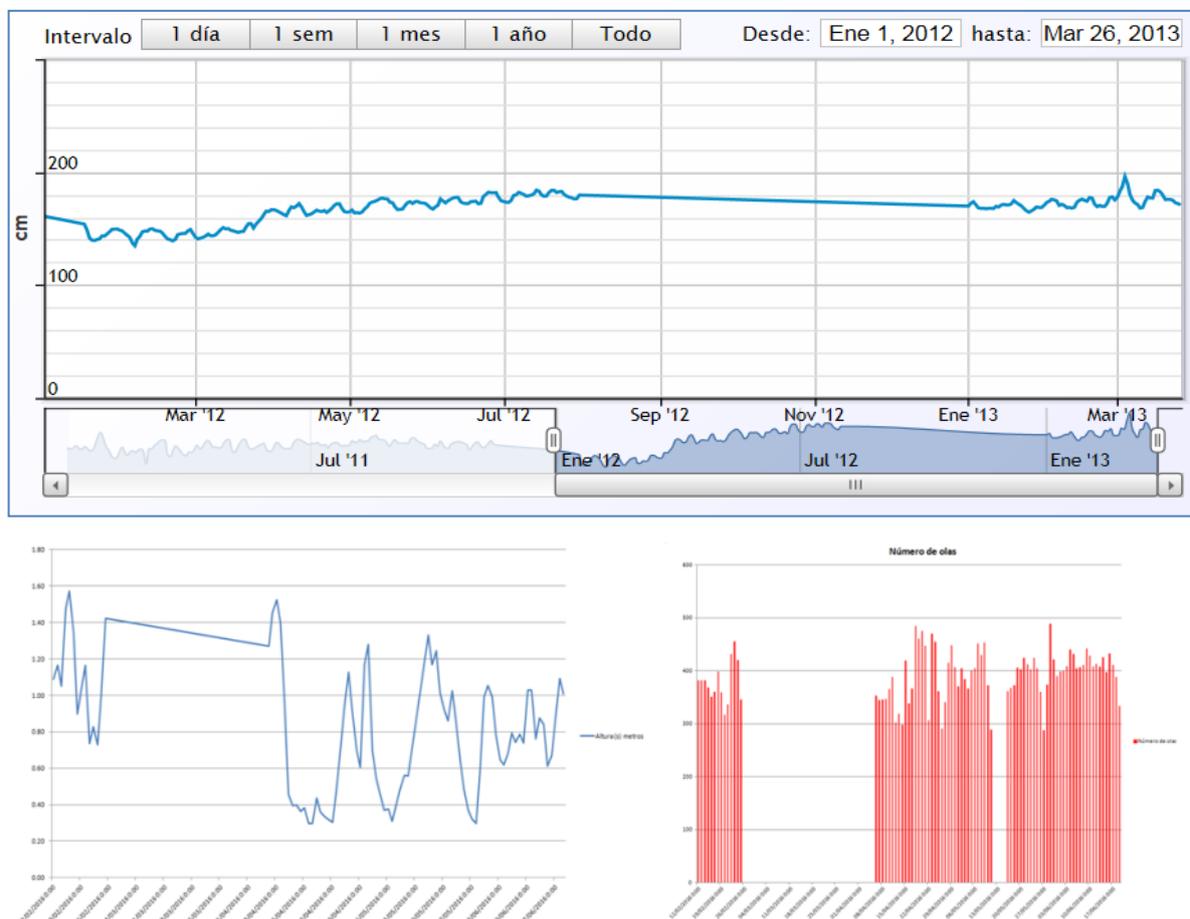
**Figura 51. Arriba: nivel del mar en Granadilla desde el 1-1-2012 al 26-3-2013 (Puertos del Estado). Abajo: altura de ola significativa y número de olas (febrero - junio 2016 (UTE Granadilla)).**

Para dar una idea aproximada de la situación, en la Figura 51 incluimos los registros del nivel del mar en 2012 (con una interrupción prolongada en el 2º semestre) e invierno de 2013 y los datos de altura de ola significativa (0,30 - 1,56 m) y número de olas por hora (280-480, media = 381) obtenidos en la boya que la UTE de Granadilla ha instalado en la zona de obras, aunque solo disponen de registros de febrero a junio de 2016.

- La boya de oleaje fue robada mientras se encontraba en tierra para labores de mantenimiento, y según nos informa Puertos del Estado no hay intención de reponerla.
- El mareógrafo de Granadilla dejó de funcionar en marzo de 2013 y la Autoridad Portuaria de S/C de Tenerife ya tiene preparado el proyecto de instrumentación del nuevo puerto, en el que se contempla su reposición por otro igual, de presión. No vemos razón para demorar más su instalación e instamos a que se acometa cuanto antes.

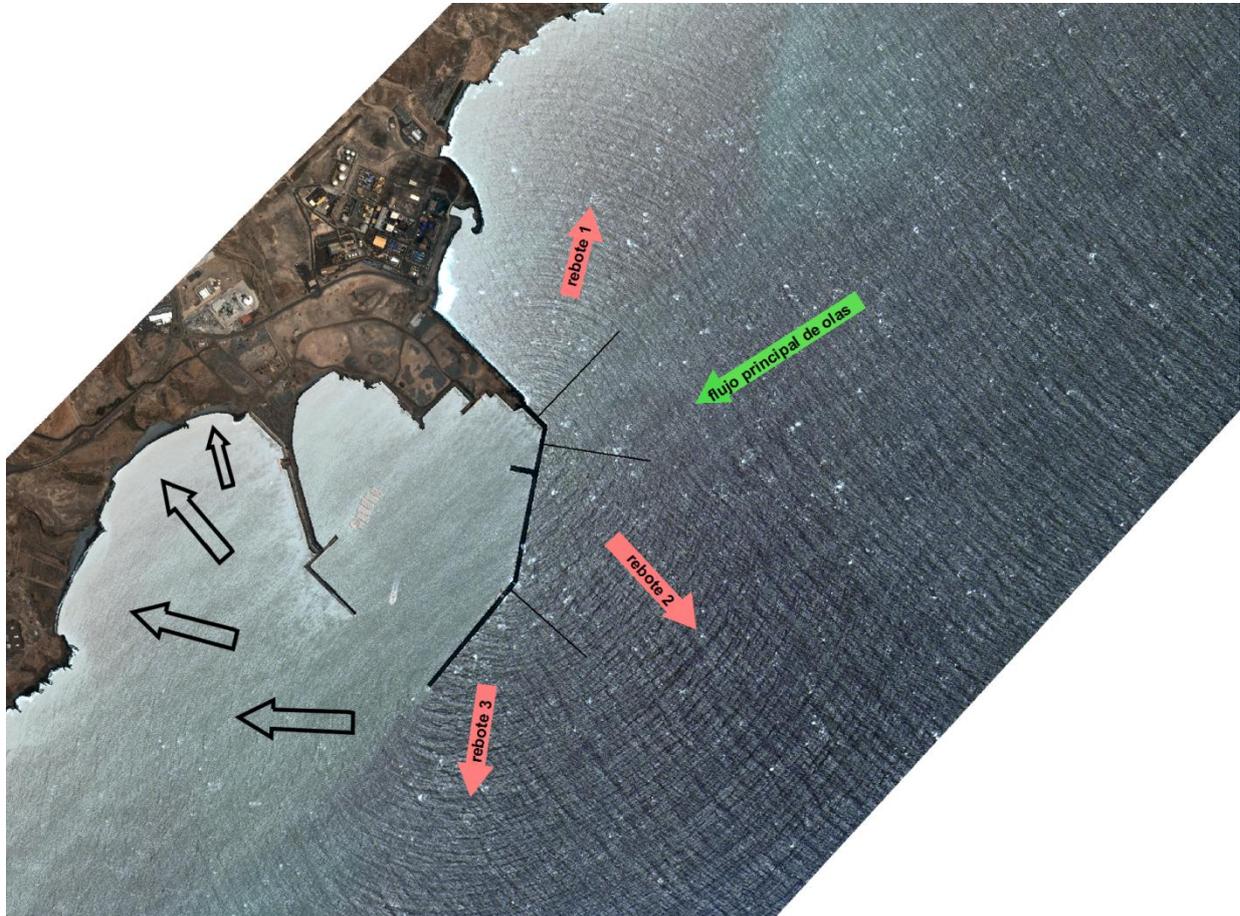
Figura 52. Reflexión de de las olas en las obras de abrigo

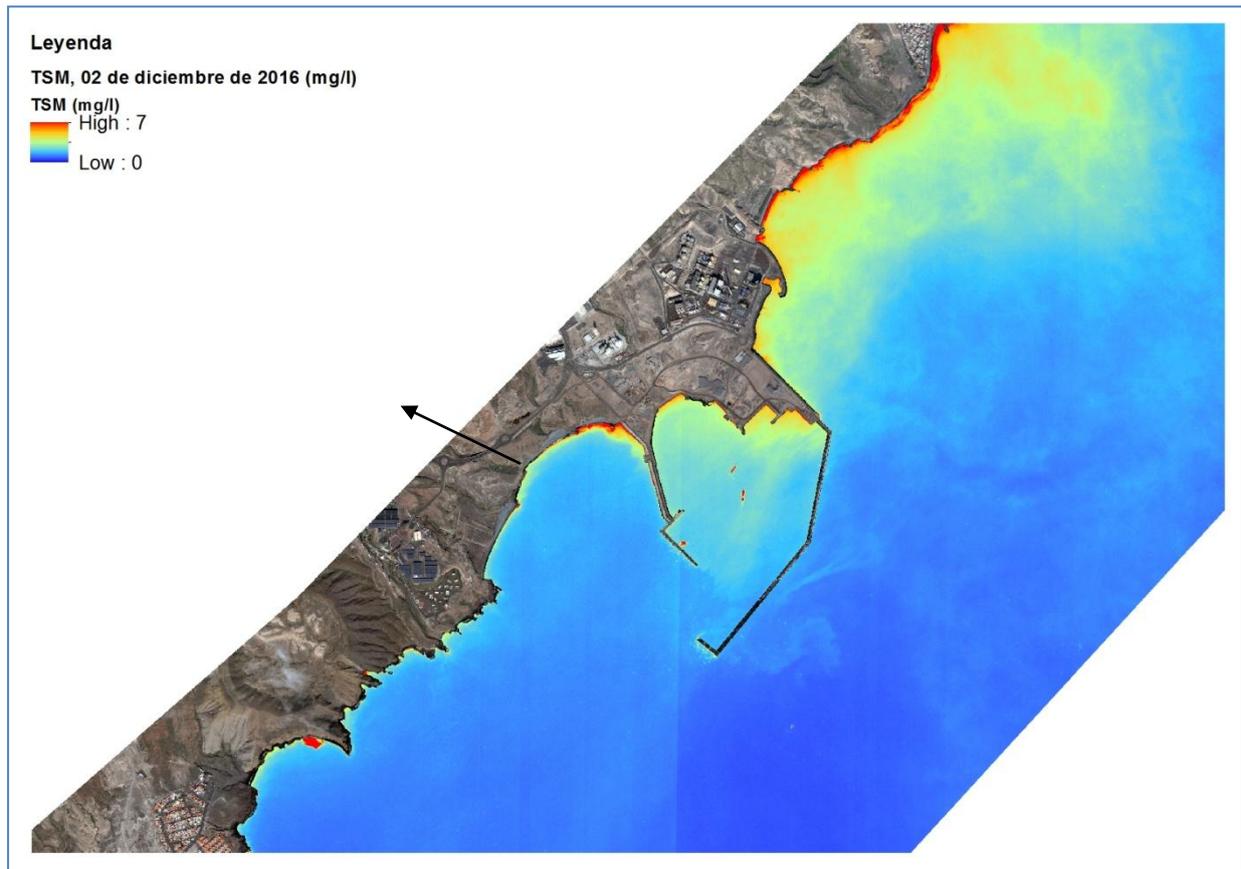
**Figura 54. Turbidez el día 2 de diciembre 2016 (7 mg/l = 52,5 NTU)**

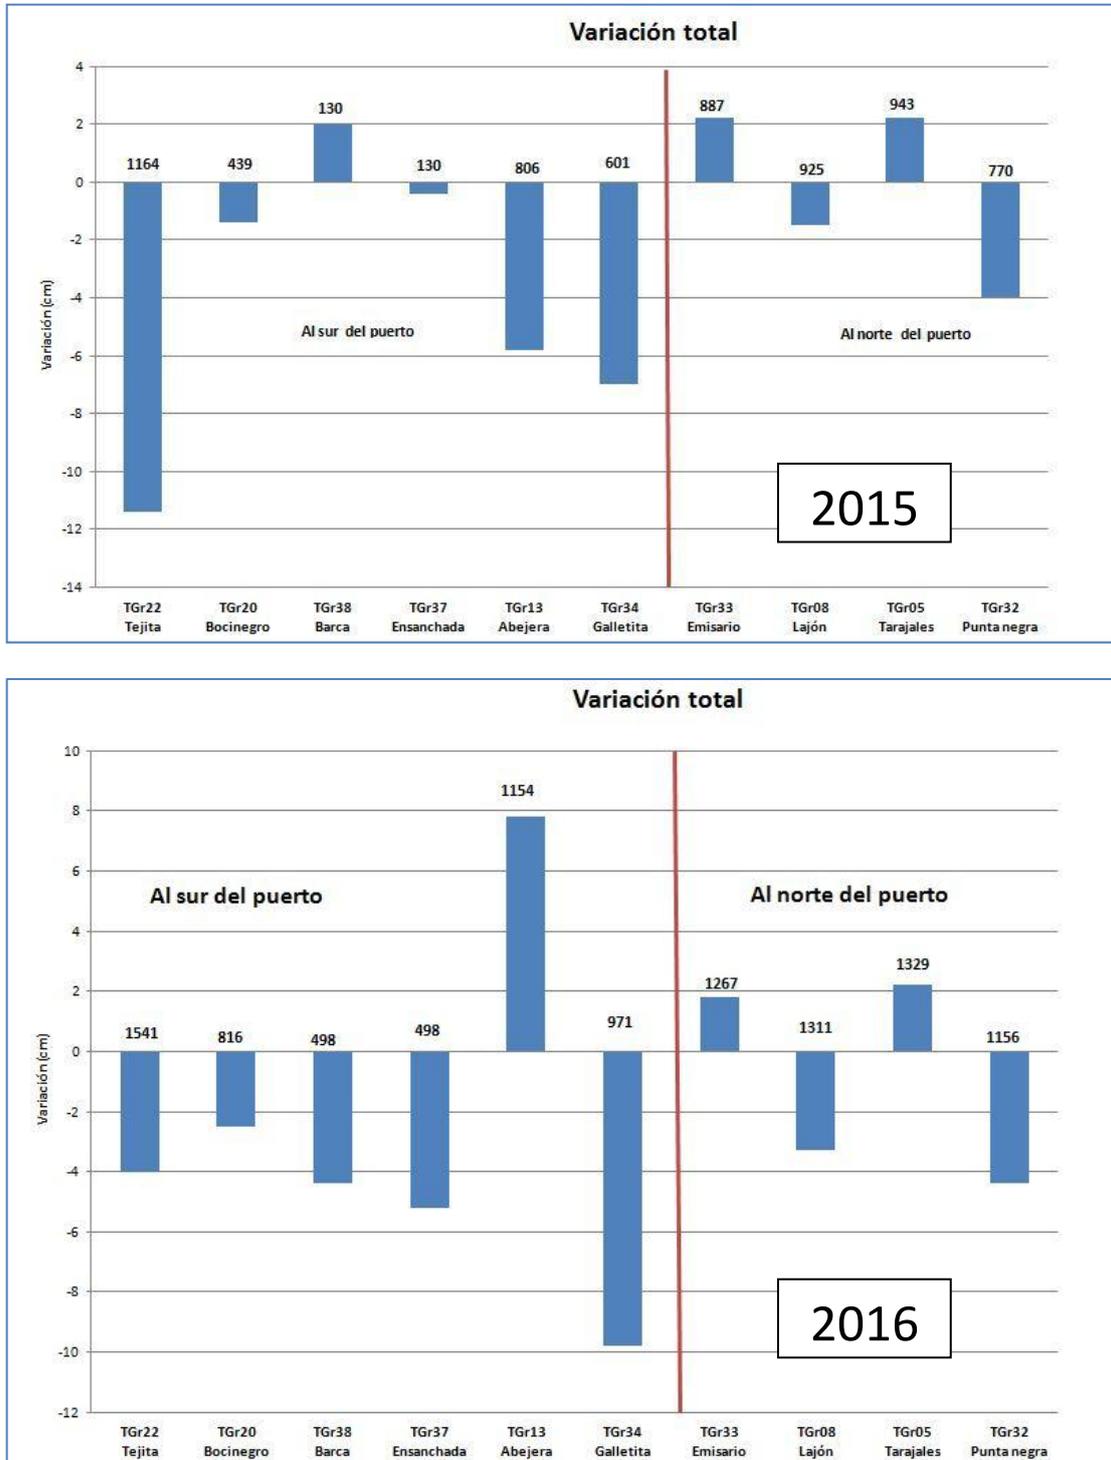
Figura 59. Balance neto en cm (variación medida total) de la dinámica sedimentaria por estación en 2015 (arriba) y en 2016 (abajo). Se indica el número de días que han estado activas. Línea roja = el puerto.

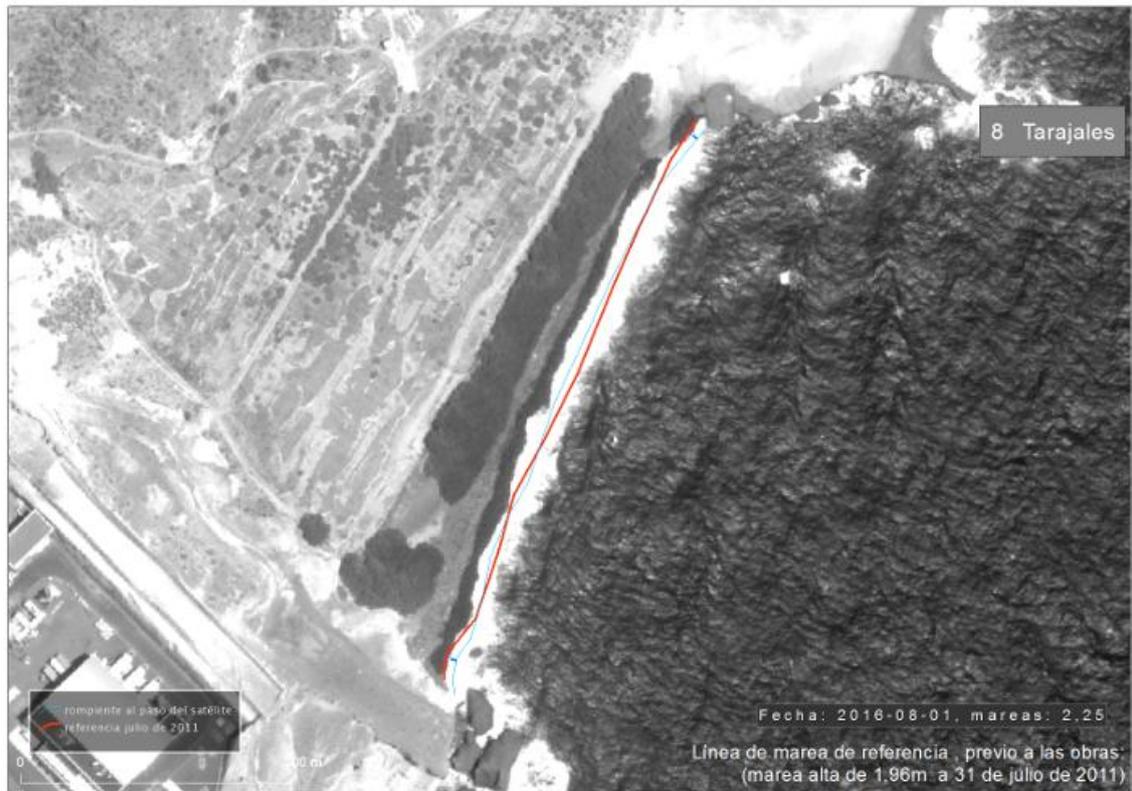
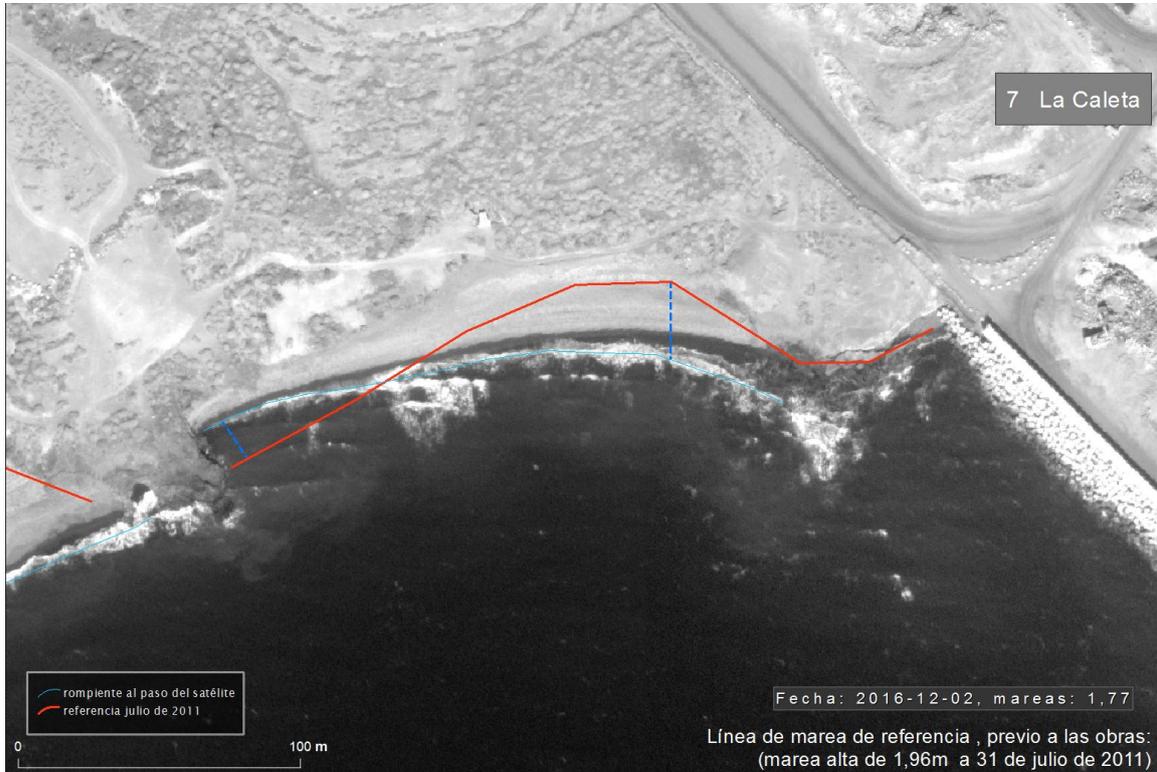
**Figura 61. Situación de las playas de los Tarajales (arriba) y La Caleta (abajo) a 1 agosto 2016**

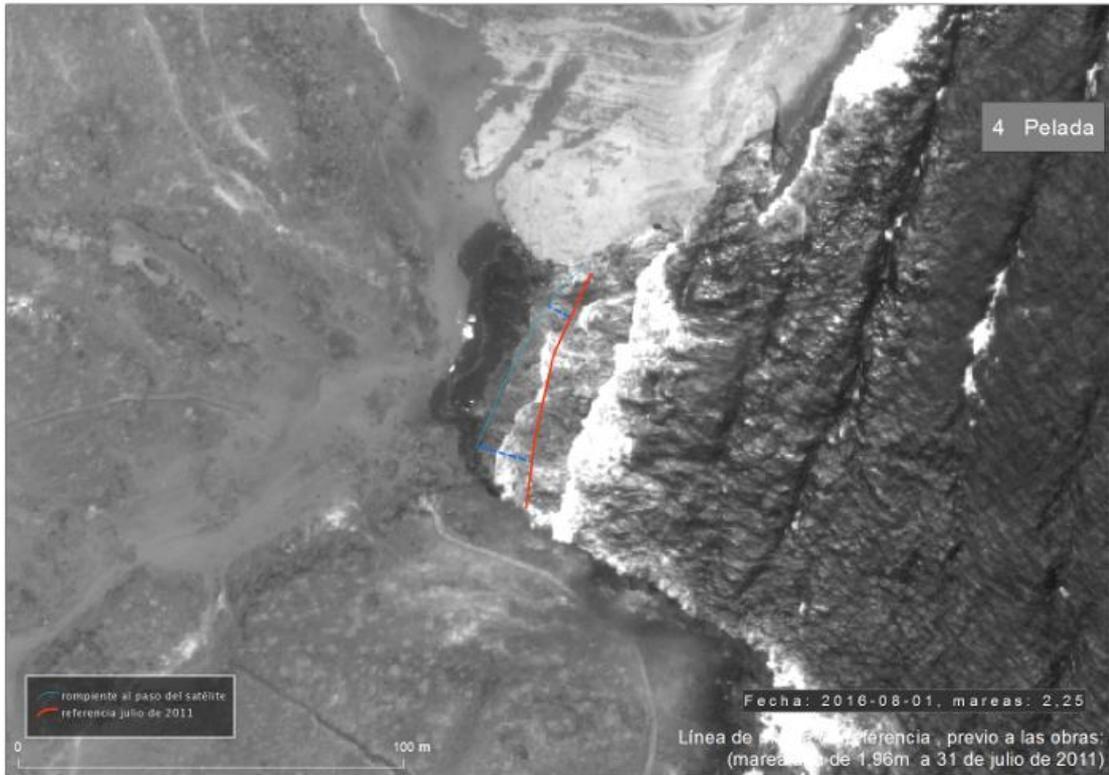
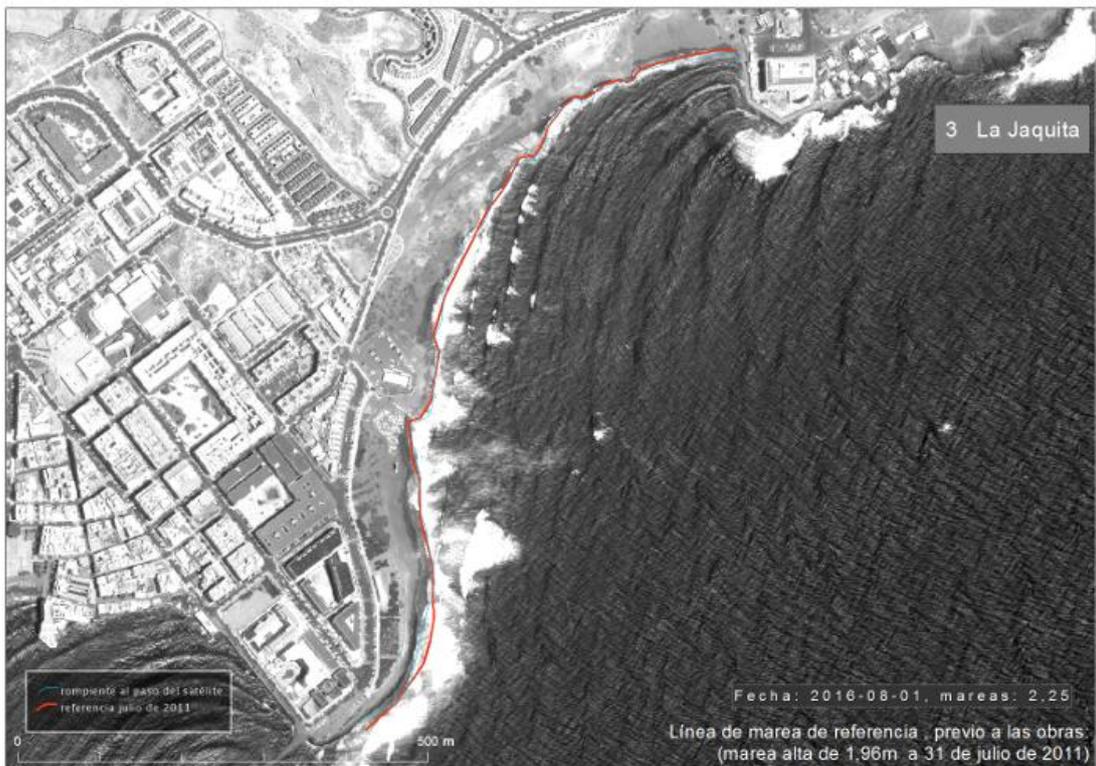
**Figura 63. Situación de las playas de La Pelada (arriba) y la Jaquita (abajo) a 1 de agosto 2016.**

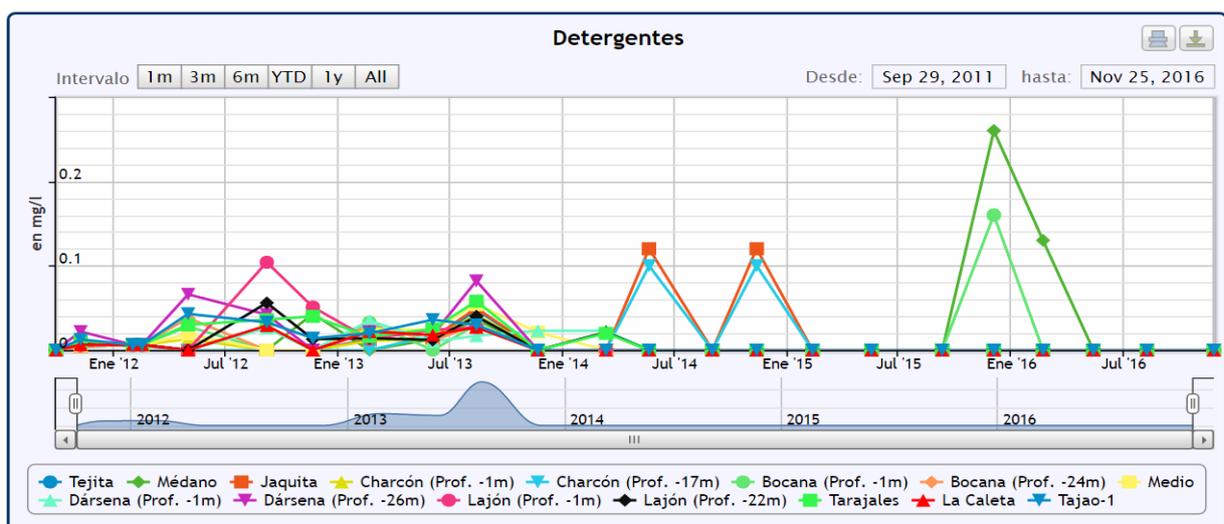
**Detergentes.** En 2016 no se han detectado detergentes o sus concentraciones medias caen por debajo de 0,051 mg/l (valor de referencia), salvo un pico en febrero de 0,13 mg/l en la estación Médano que ya destacó a finales de 2015. Se desconoce el origen de estos detergentes. Actualmente, el emisario de El Médano no está funcionando y dicho núcleo poblacional vierte por el emisario de Montaña Pelada. En el segundo semestre no se detectaron más.

**Figura 83. Concentraciones de detergentes a lo largo de la costa de Granadilla (2011-2016).**

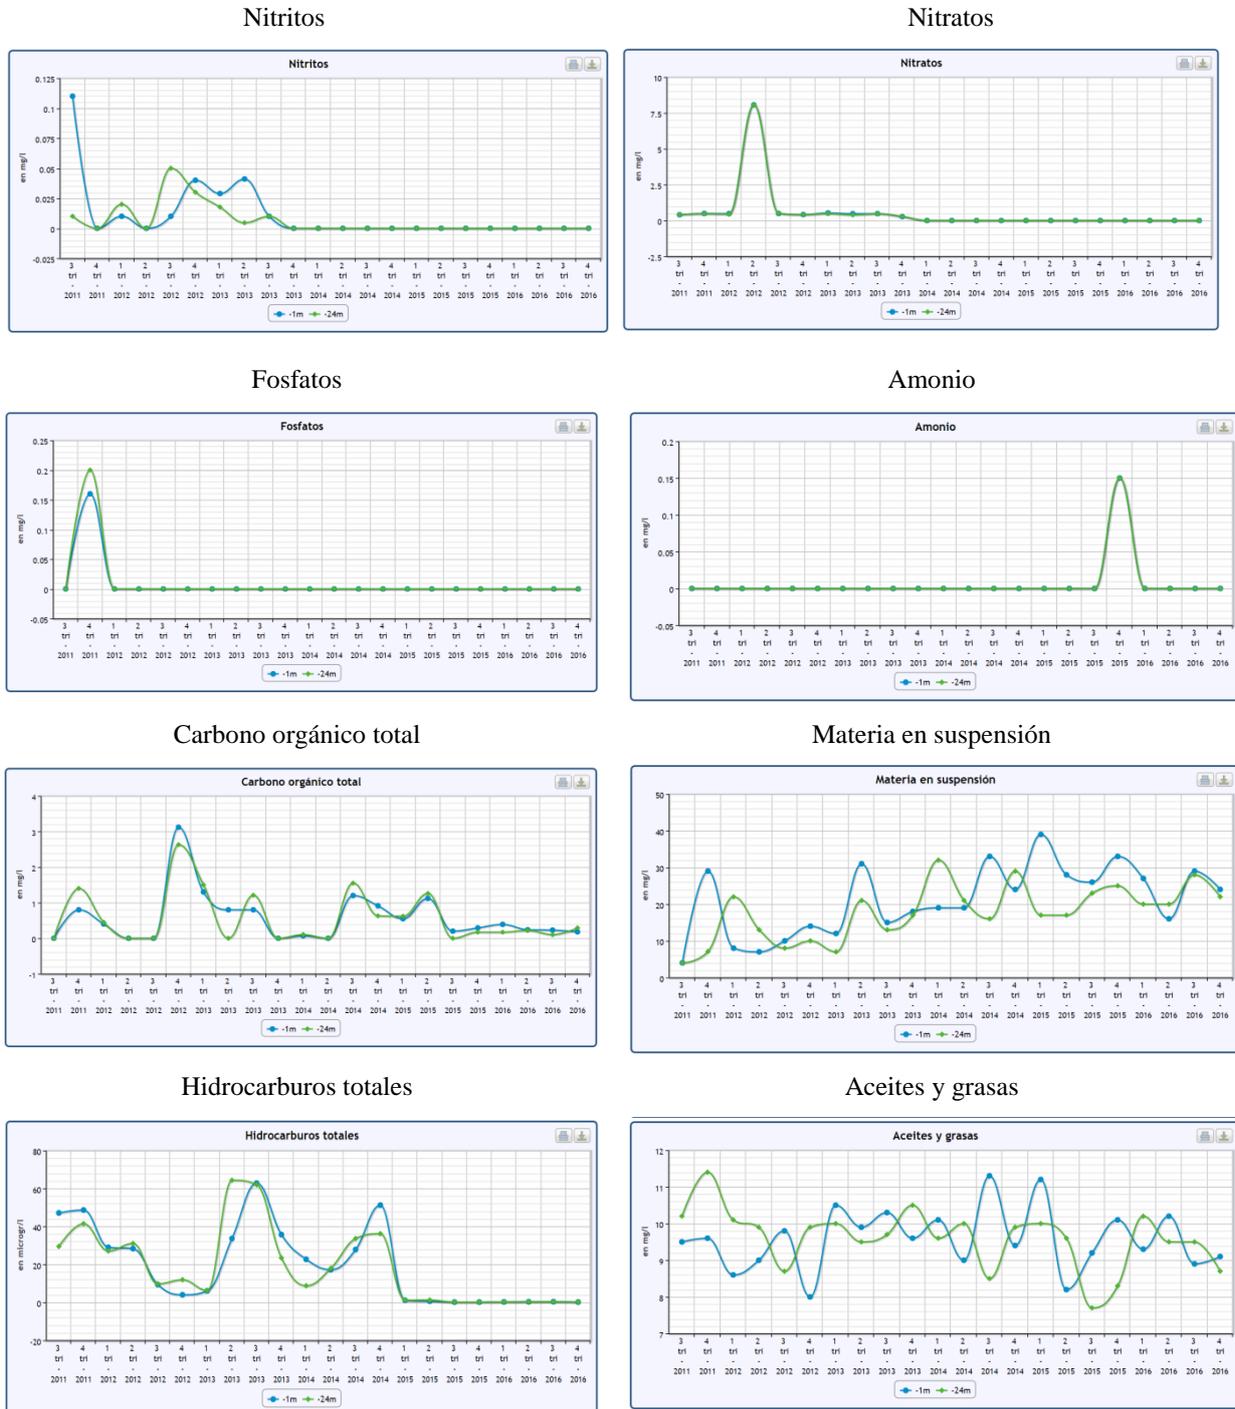
Estación TGr11 “Bocana”. En las gráficas que siguen se muestra la evolución temporal de todos los parámetros en la estación situada en la futura bocana del puerto, y que sirve de resumen general, ya que los patrones observados en las demás estaciones han sido más o menos los mismos.

**Figura 86. Evolución anual en 2016 de los parámetros químicos y los contaminantes en la estación TGr11 “Bocana”, junto a la zona de construcción del puerto.**

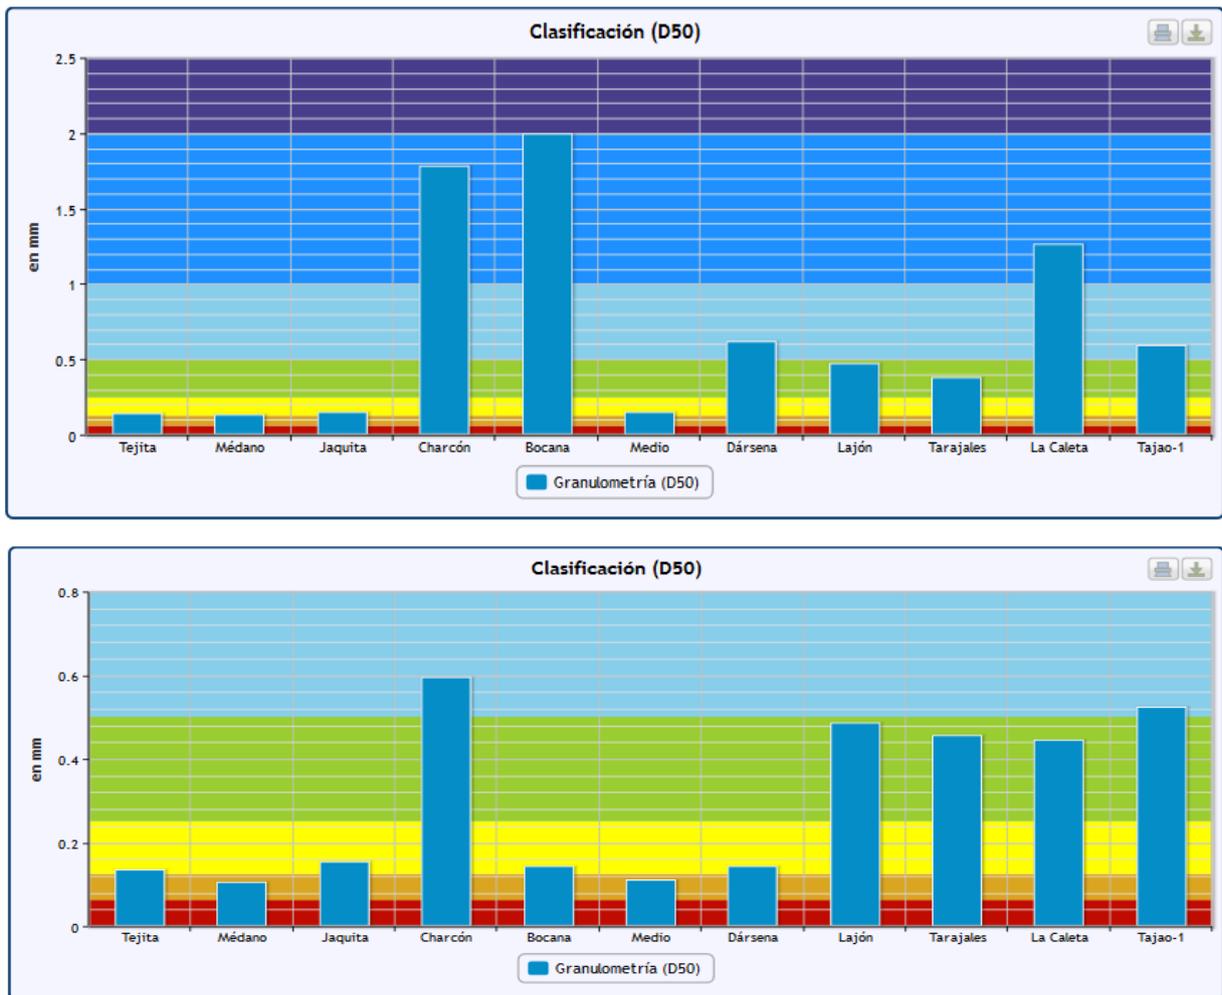
La Figura 90 muestra para 2011 (referencia) y 2016 la clasificación las estaciones de muestreo por la granulometría dominante (valor D50 es el diámetro de las partículas que correspondería al 50% en una gráfica de frecuencias acumuladas). Los valores por mayores de 0,5 mm se han reducido con el aporte de lodos por las obras, y salvo en Charcón y alguna de las estaciones situadas al norte Salvo, no se dan ya. No obstante, y salvo en la Tejita y Médano, las fluctuaciones de la granulometría en casi todas las estaciones son notables.

Figura 90. Clasificación D50 de los sedimentos en el 3er cuatrimestre 2011 (arriba) y 2016 (abajo).
