**SEGUIMIENTO AMBIENTAL DEL  
PUERTO DE GRANADILLA  
EN FASE DE OBRAS**

**INFORME ANUAL 2016  
Y RECAPITULACIÓN**

Marzo 2017

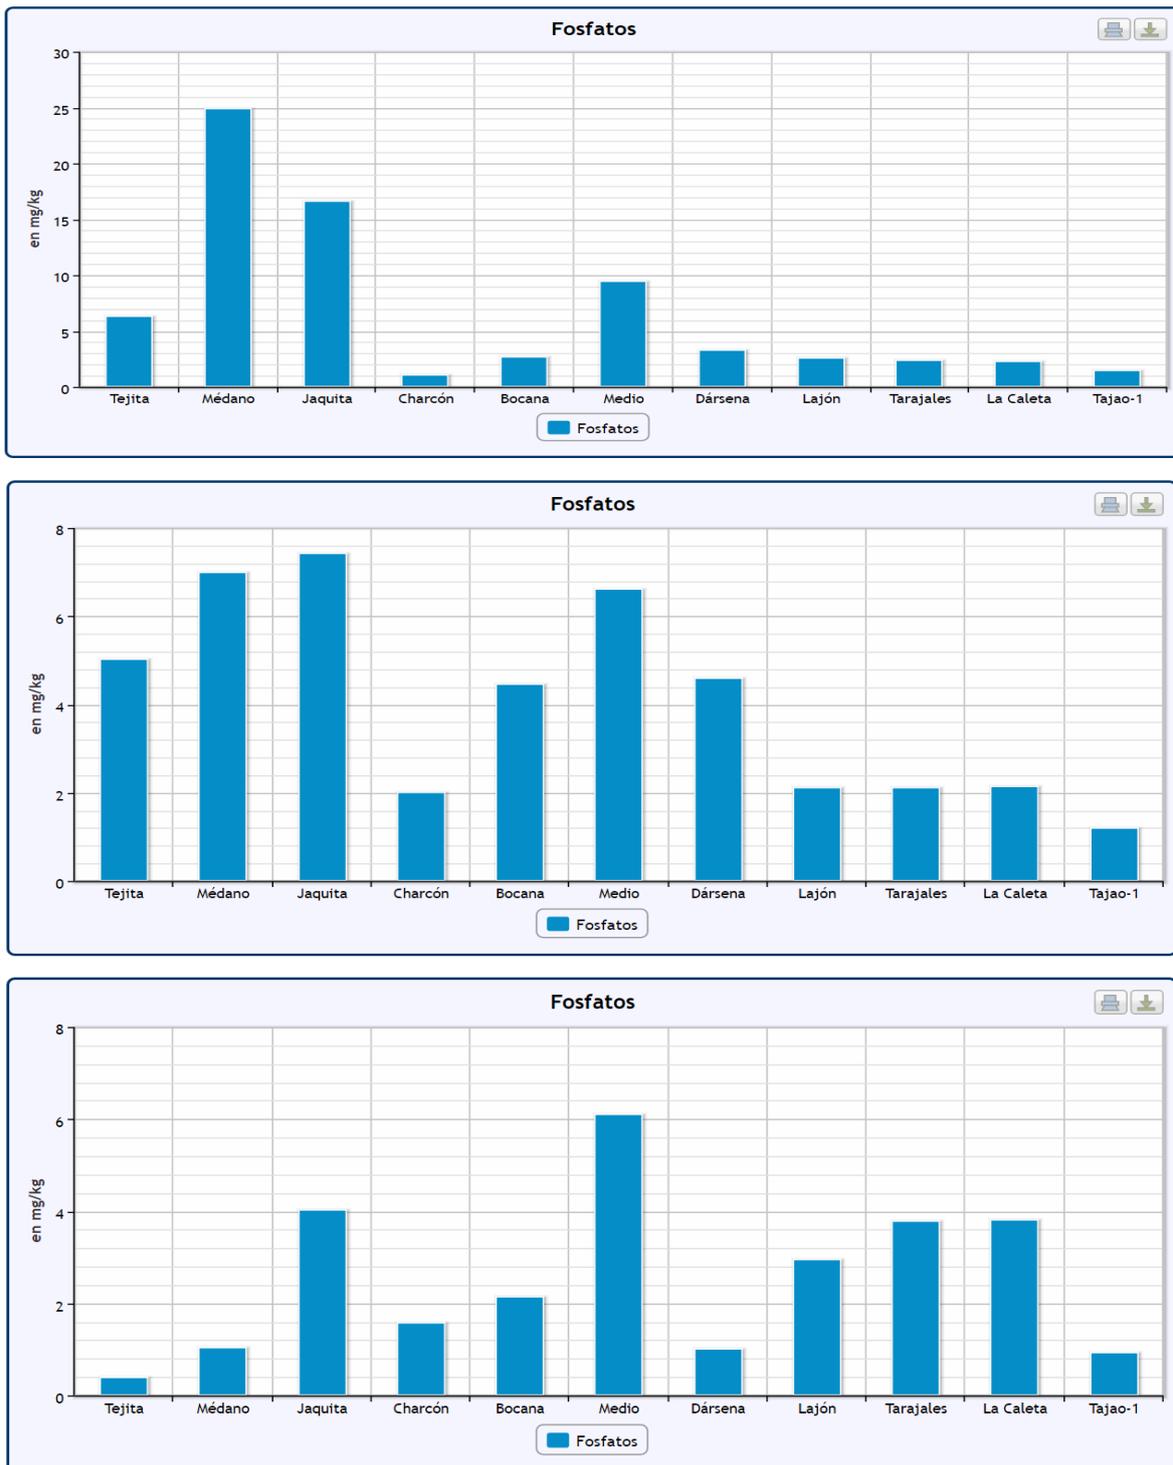
Fosfatos: Sus valores promedio tienden a aumentar respecto a años anteriores (4,40 mg/kg frente a 1,87 mg/kg en 2015 y 1,83 mg/kg en 2014). Los picos de 24,9 y 16,58 mg/kg obtenidos en las estaciones Médano (TGr19) y Jaquita (TGr18), respectivamente, son los máximos registrados desde el inicio del seguimiento. Ambas estaciones están situadas próximas al emisarios de Montaña Pelada que descarga las aguas negras de toda la zona, al no funcionar el emisario del Médano. También la estación Medio (TGr10), en las inmediaciones del puerto, ofrece valores superiores a la media en los tres cuatrimestres.

**Figura 95. Variación del contenido de fosfatos a lo largo de la costa de Granadilla en el primer (arriba), segundo (medio) y tercer cuatrimestre (abajo) de 2016**

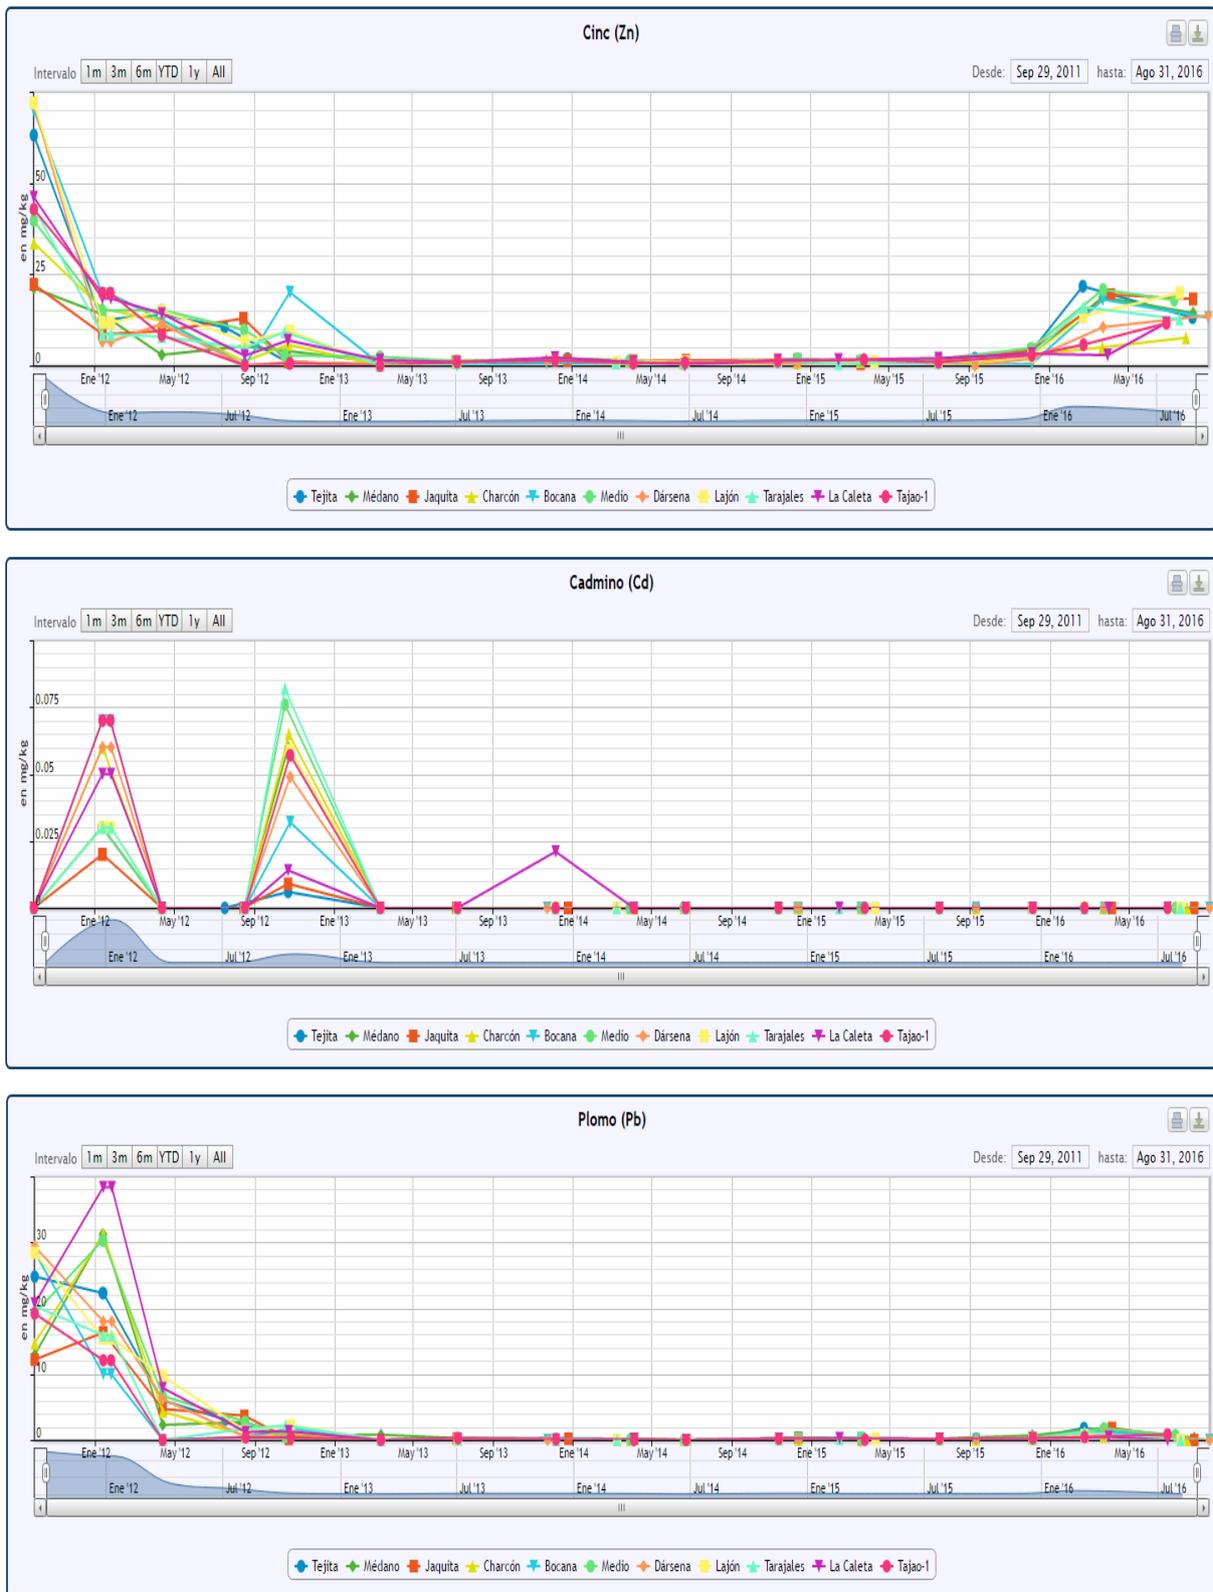
**Figura 96. Concentración de zinc, cadmio y plomo en sedimentos de la costa de Granadilla**

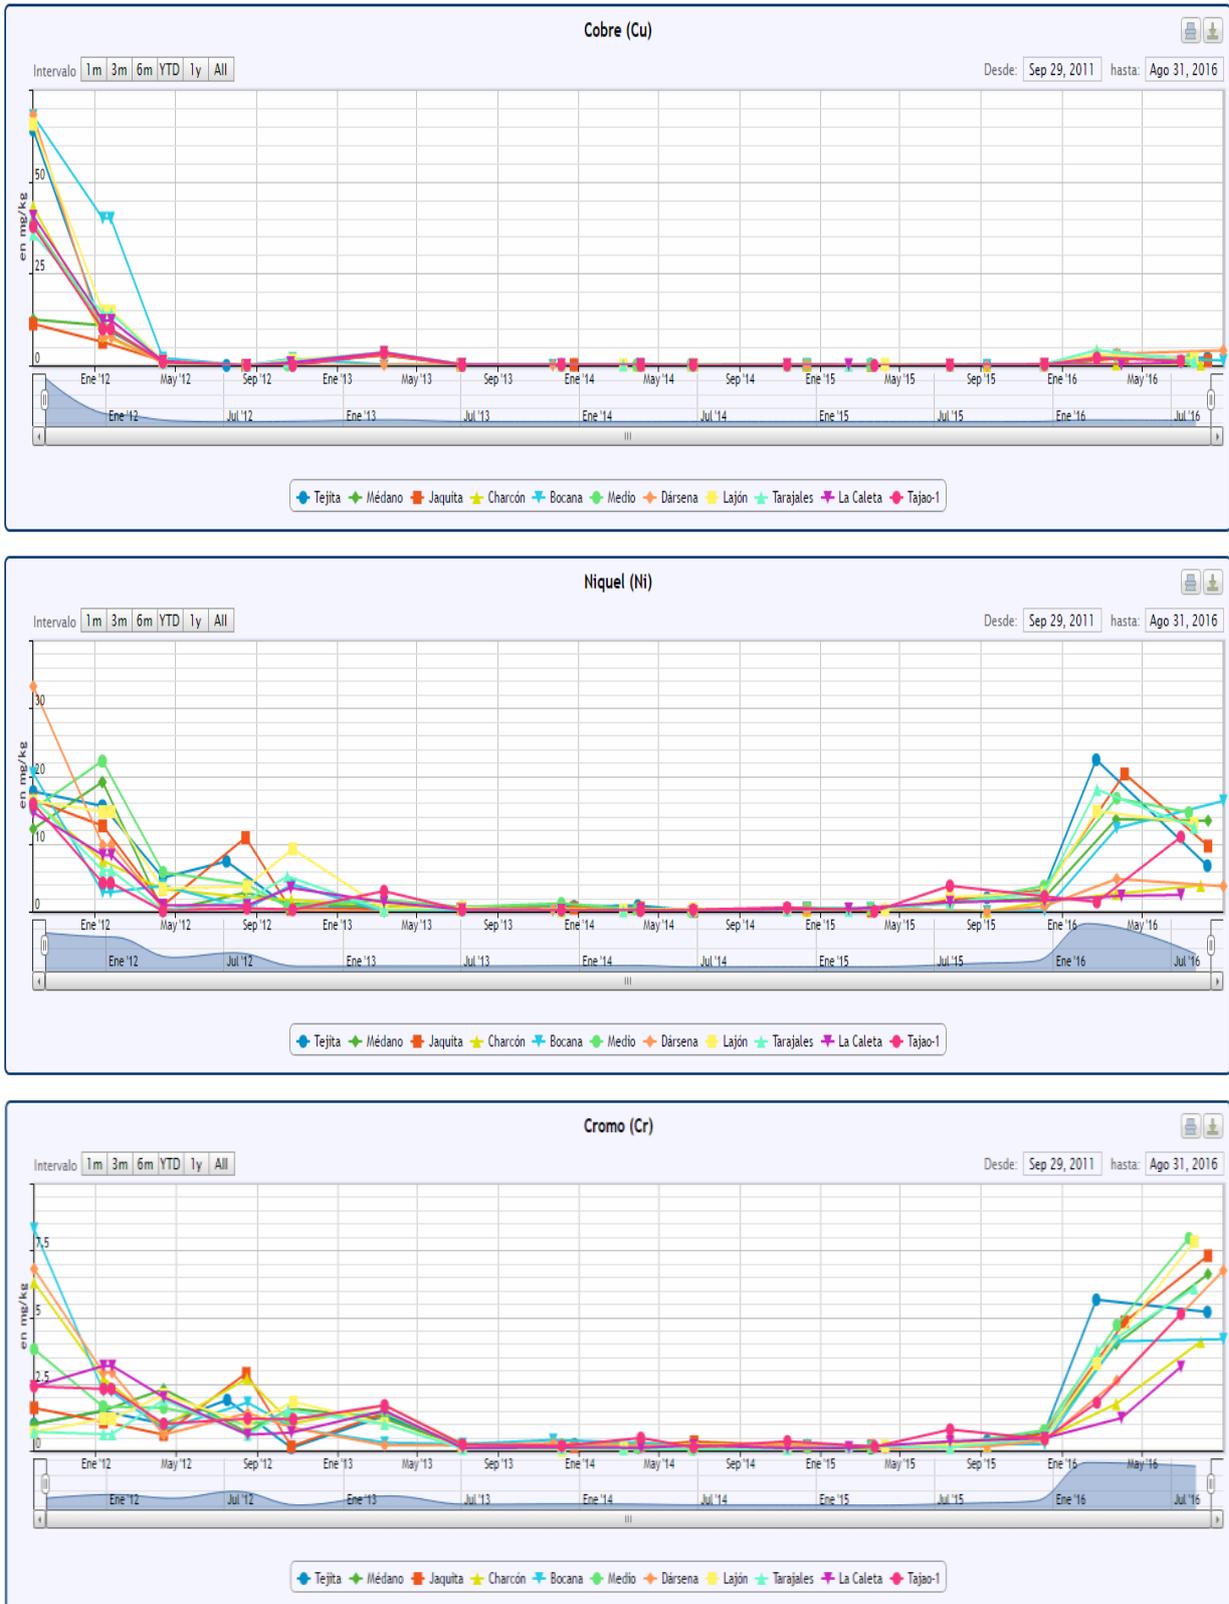
**Figura 97. Concentración de cobre, níquel y cromo en sedimentos de la costa de Granadilla**

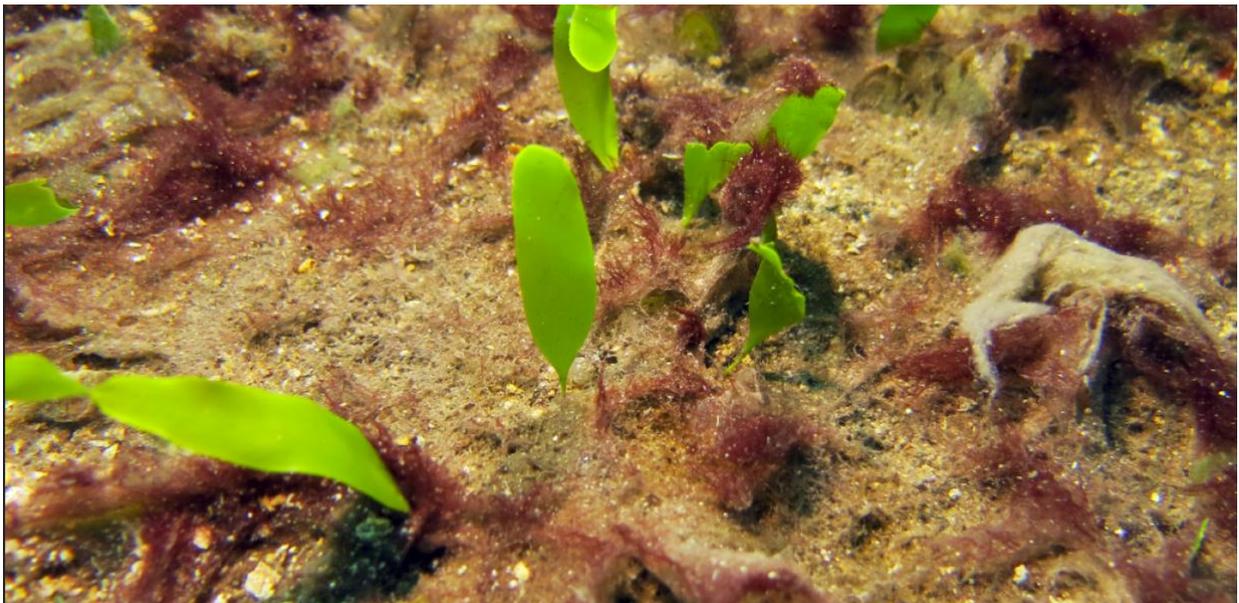
Los últimos datos obtenidos en 2016 indican una regresión del mäerl en la estación TGr28 y un mantenimiento en las restantes estaciones TGr26, TGr27 y TGr29. Dicha regresión en Piedras Blancas (TGr28) podría estar relacionado con el emisario submarino que se encuentra a 400 m. En varias de las inmersiones en la zona se observaron síntomas de eutrofización, además de gran cantidad de papel higiénico. En el fondo se ha formado un tapiz algal que sirve de sustrato para otras algas e incluso para *Halophila decipiens*. En algunas zonas, esta última llega a tapar por completo el mäerl, “afisxiándolo” (le quita la luz).

**Figura 112.** Tapiz algal y *Halophila decipiens* en la estación TGr28. El mäerl está debajo.

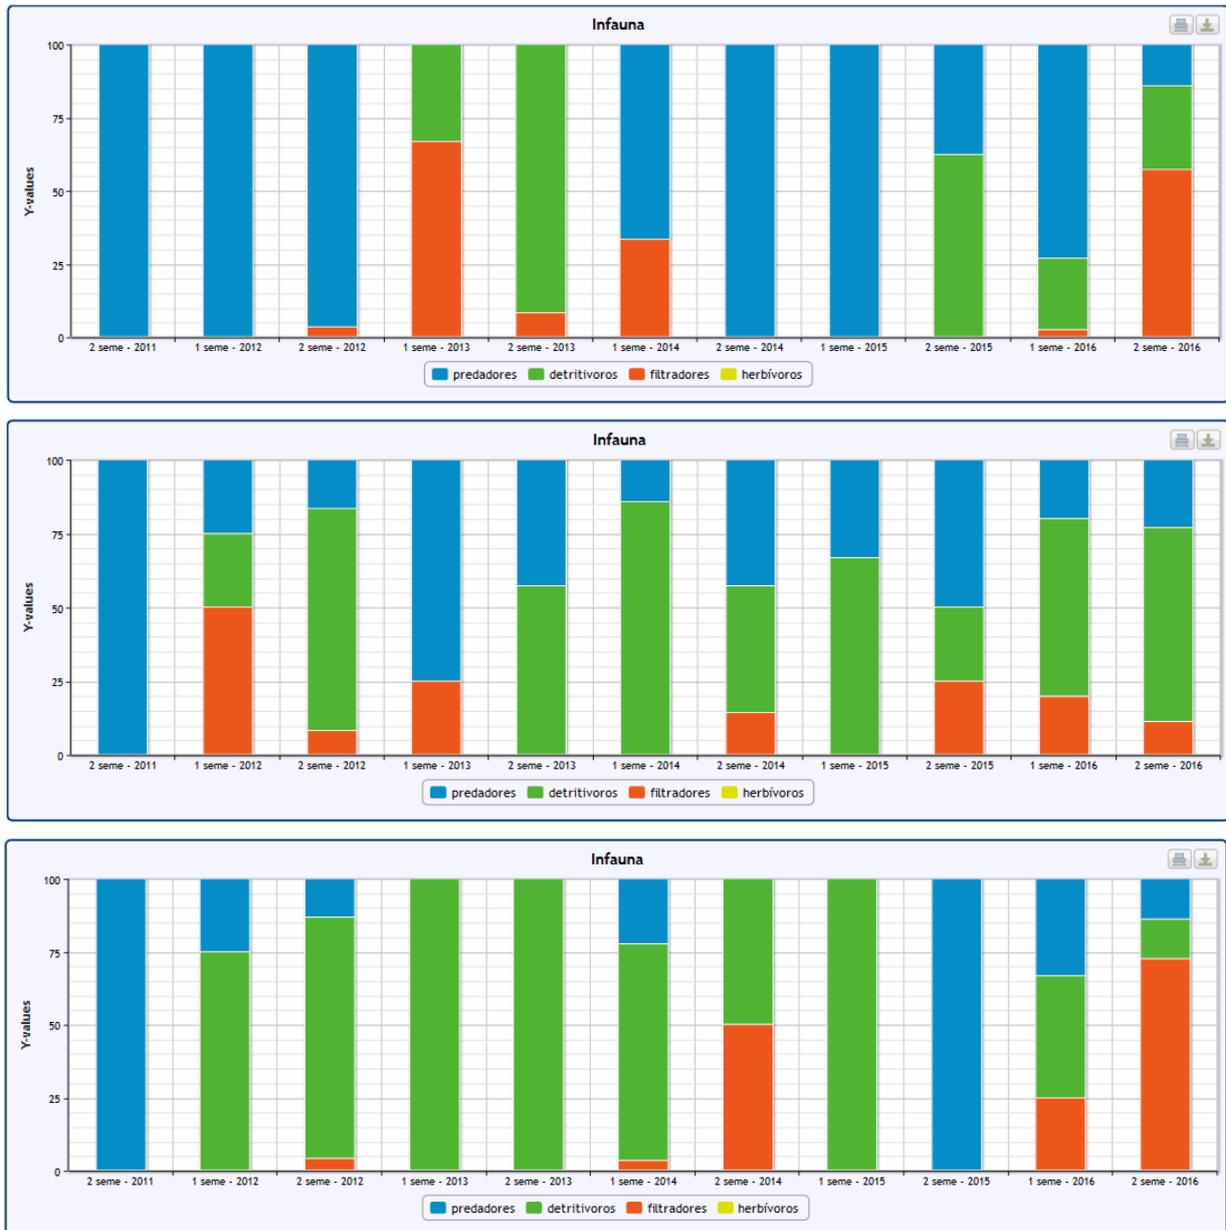
**Figura 114. Evolución de los perfiles tróficos de la infauna (poliquetos) en el periodo 2011-2016: al norte del puerto (arriba = Tajao), en el puerto (puerto = Dársena) y al sur del puerto (abajo = Medio)**

El repunte de los filtradores en 2016 puede ser consecuencia del incremento del plancton al contar con más nutrientes. Este presunto impacto de la fertilización generada con las obras del puerto donde se nota más es en la estación más alejada aguas arriba, en Tajao (Figura 114, arriba). Las diversidades medias de 0,72 – 0,67 (índice de Margalef) del 1<sup>er</sup> y 2<sup>o</sup> semestres, respectivamente, superan el valor de referencia, señalando que persiste el efecto de las obras.

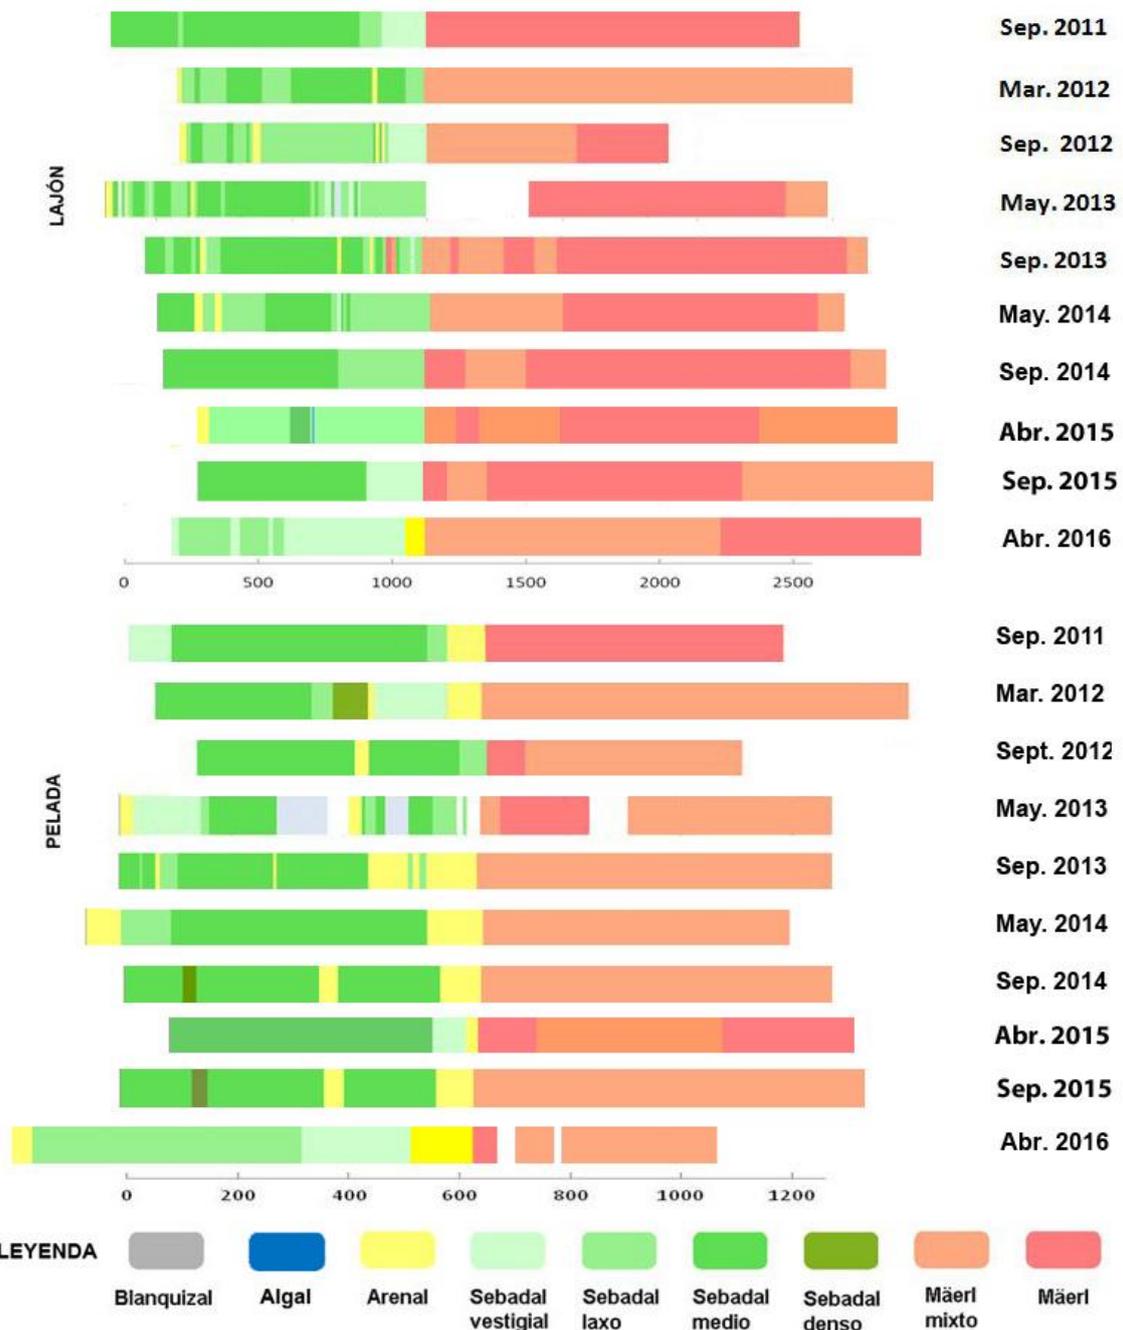
Figura 124. Espectros bionómicos dl transecto Lajón y Pelada al sur de Granadilla (2011-2016)

En los transectos Lajón y Pelada se aprecia una baja densidad de haces en el sebadal y presencia de claros y canales con bordes erosionados que es consustancial con este periodo, pero en 2016 la reducción parece ser más intensa que en los años anteriores. En Lajón ha surgido un arenal a unos 105 m de la costa. Habrá que esperar al verano de 2017 a ver si se restablece el sebadal.

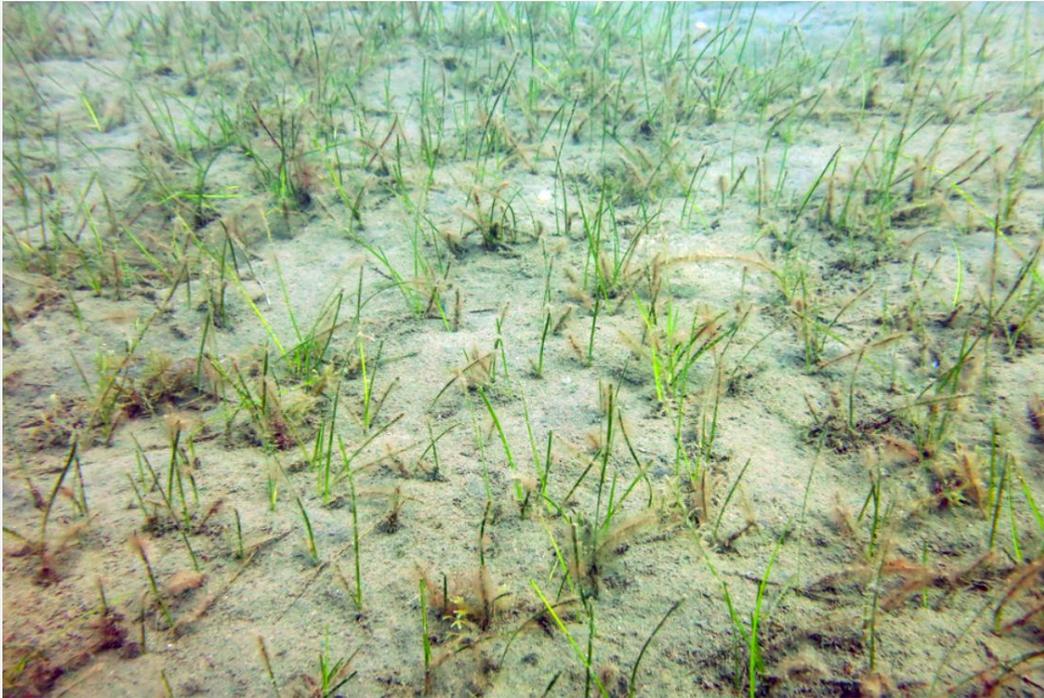
En la estación TGr10 se observa un tapete algal grueso de unos 5-10 cm de espesor que cubre todo el sustrato de arena. El Banco Español de Algas estudió las muestras enviadas por el OAG y determinó 17 especies de macroalgas. *Derbesia tenuissima* en fase esporofítica resultó ser la más dominante. Esta especie es típica de zonas con una tasa de renovación de agua muy baja, como es el caso de la estación TGr10, en la zona que ahora queda al resguardo del contradique y con una fuerte estratificación térmica vertical. No se encontró *Lyngbya majuscula*, posibilidad que preocupaba al OAG, toda vez que en los últimos años esta especie ha invadido y desplazado a la seba en las islas orientales.

Tapiz algal TGr10 “Medio” (13 marzo 2016)

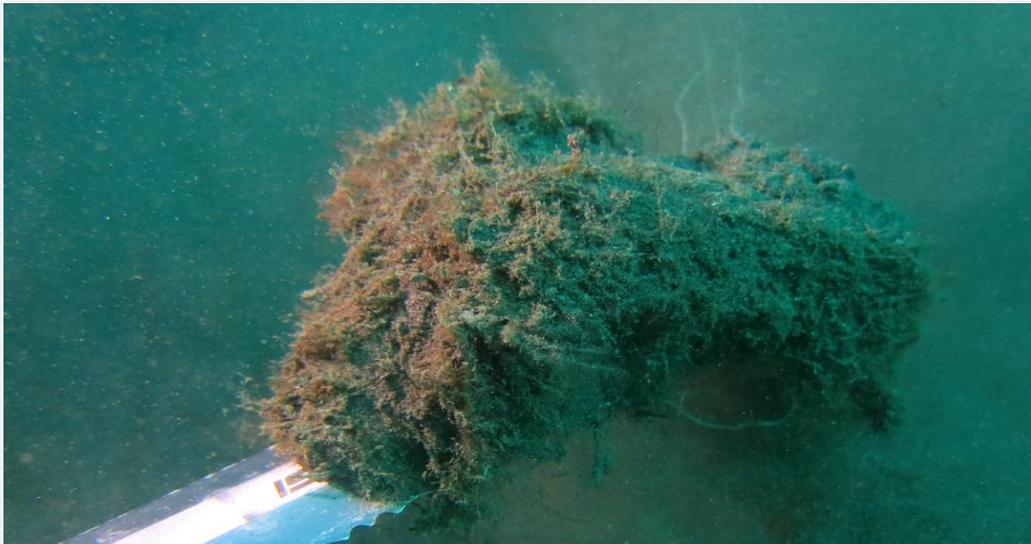
Detalle del tapiz algal (13 marzo 2016)
