**SEGUIMIENTO AMBIENTAL DEL
PUERTO DE GRANADILLA
EN FASE OPERATIVA**

INFORME ANUAL 2017

Abril 2018

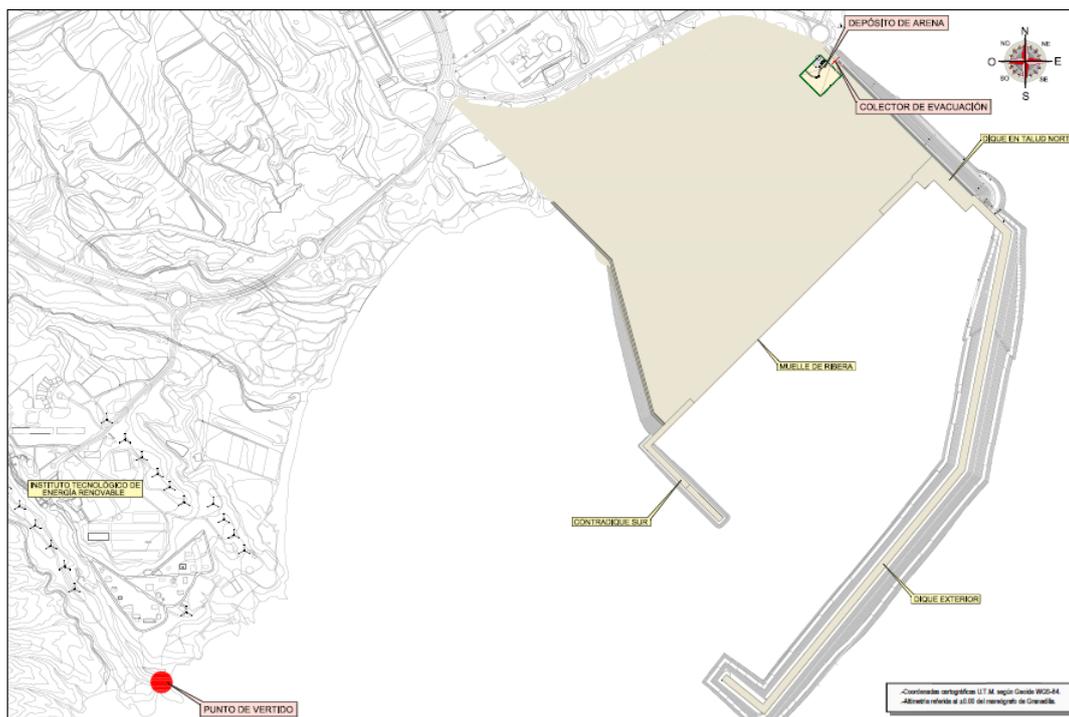
Figura 6. Ubicación del depósito de arena y punto de vertido de la alternativa adoptada

La nueva solución consiste en reponer unos 2.000 m³ anuales mediante descargas puntuales en la costa (Figura 6). Para garantizar la continuidad, se acopiarán unos 20.000 m³ de arena procedente de los dragados de las obras y de la futura cancha del puerto. A tal fin se ha construido un depósito para acopiar arena, en el que deberán mantenerse siempre almacenados al menos 4.000 m³. El coste operativo de la nueva solución se estima en unos 50.000 € anuales.

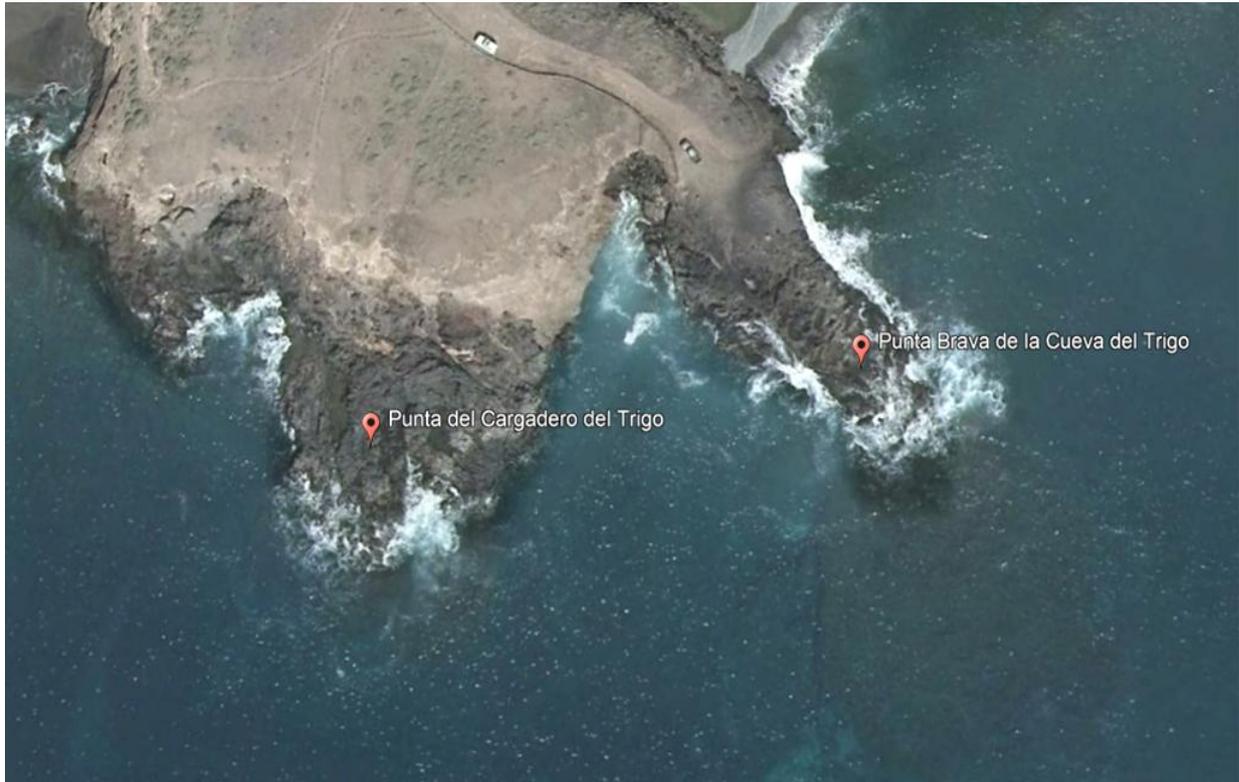
Para reponer las arenas al flujo litoral se eligió un punto de vertido al final de la playa del Vidrio, en el morro del ITER (Figura 7). En esta zona hay fondos rocosos que indican un transporte importante, coincidente con los modelos hidrodinámicos elaborados por el IH Cantabria. Según dicho modelado, se prevé que allí disminuya el transporte de fondo, pero aún así, al ser la capacidad de transporte muy superior a la disponibilidad de materiales efectivos, se considera más que suficiente para el arrastre de la arena vertida en dirección hacia la ZEC.

La zona elegida para llevar a cabo la medida correctora del puerto de Granadilla consistente en la reposición del flujo de arena interrumpido fue la Punta del Cargadero del Trigo, pero el Cabildo de Tenerife, en fecha 3 de enero de 2018, no considera esta actuación compatible con las Normas de Conservación del Monumento Natural de Montaña Pelada. La Autoridad Portuaria sugirió como punto alternativo la Punta Brava de la Cueva del Trigo, cien metros al noroeste del punto ideal. Aun no siendo el punto idóneo desde el punto de vista hidrodinámico, se considera igualmente válido para los fines pretendidos, por lo que se toma como punto definitivo a la espera de que se pronuncien las autoridades ambientales del Gobierno de Canarias, pues ambos puntos posibles caen en el margen del Monumento Natural de Montaña Pelada, aunque no afectarían al cono volcánico que fundamenta la protección.

Figura 7. Punto idóneo de vertido (izquierda) en la Punta del Cargadero del Trigo y punto final elegido (derecha) en la Punta Brava de la Cueva del Trigo

Una vez conocido el funcionamiento de las corrientes costeras (ver 3.4) y a falta de unas últimas pruebas con las boyas de deriva, se procederá a llevar a cabo una simulación de vertido en ese punto a lo largo de 2018, una vez se pronuncie la Viceconsejería de Medio Ambiente.

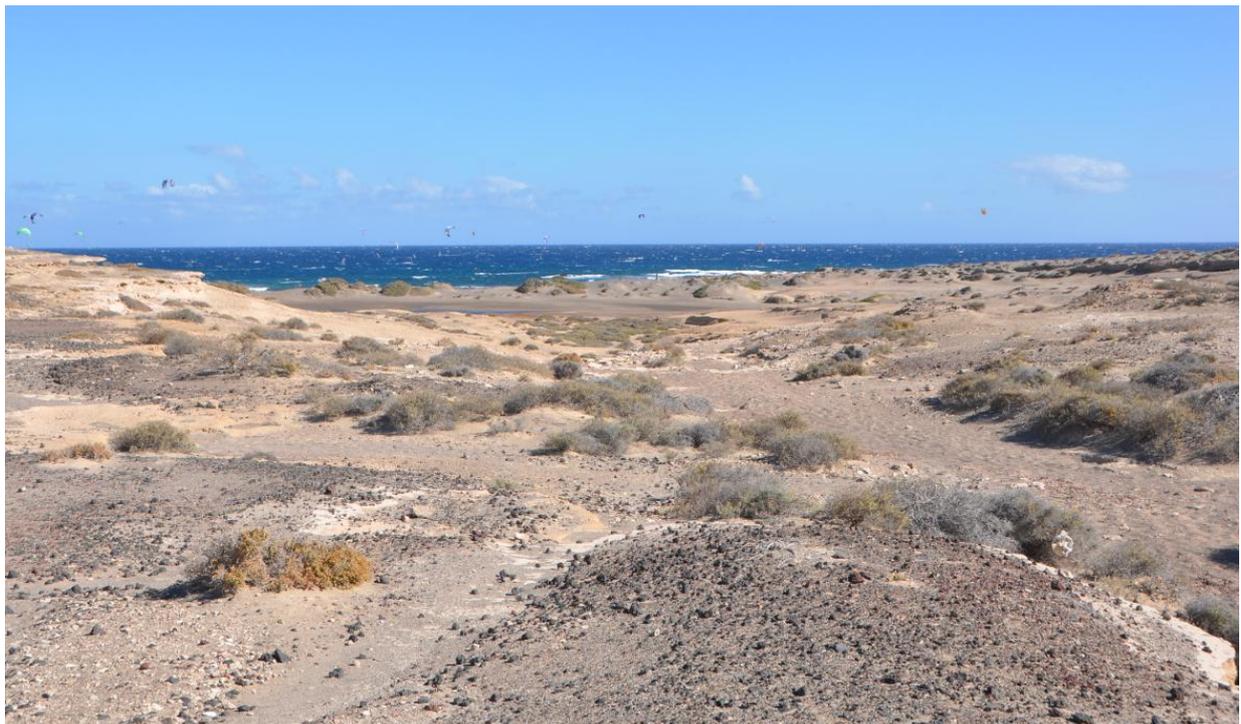
Figura 10. Zona de La Mareta, parcialmente restaurada, encima de la playa Leocadio Machado

La vegetación persiste, dependiendo su evolución (acumulación de fitomasa) fundamentalmente de la pluviometría (Figura 10), que en 2013 fue excepcionalmente alta para un ecosistema árido: 225 litros/m² frente a 84 litros/m² en 2012 o los 72,4 litros/m² en 2014. En 2017 los valores han sido muy bajos (36 l/m²), con lluvias muy dispersas, sin temporales que hayan hecho correr los barrancos.

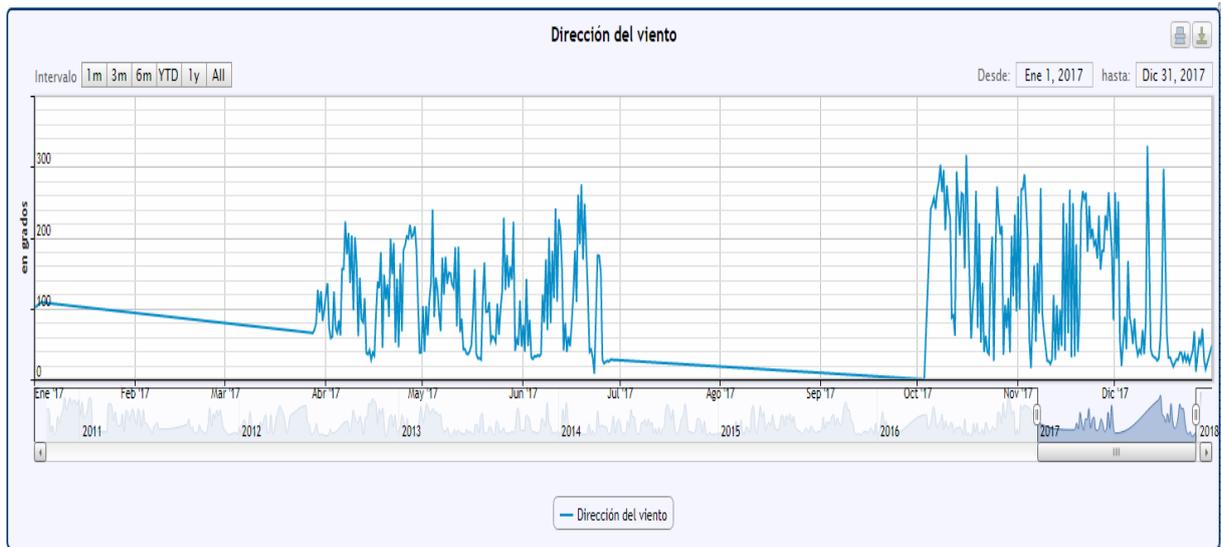
Figura 12. Variación de la dirección del viento a lo largo del año 2017 (Estación de la boya)

Como se aprecia en la Figura 12 y en la Figura 13 (tramos rectilíneos), durante este año la estación meteorológica de la boya ha dado muchos problemas, teniendo datos solo de dos periodos del año. Además, los datos de velocidad del viento y presión atmosférica, han sido descartados por ser poco fiables por su baja calidad. Por ello, en este año no se pueden comparar los datos de viento entre la estación de tierra y la de la boya, como se ha venido haciendo los años anteriores.

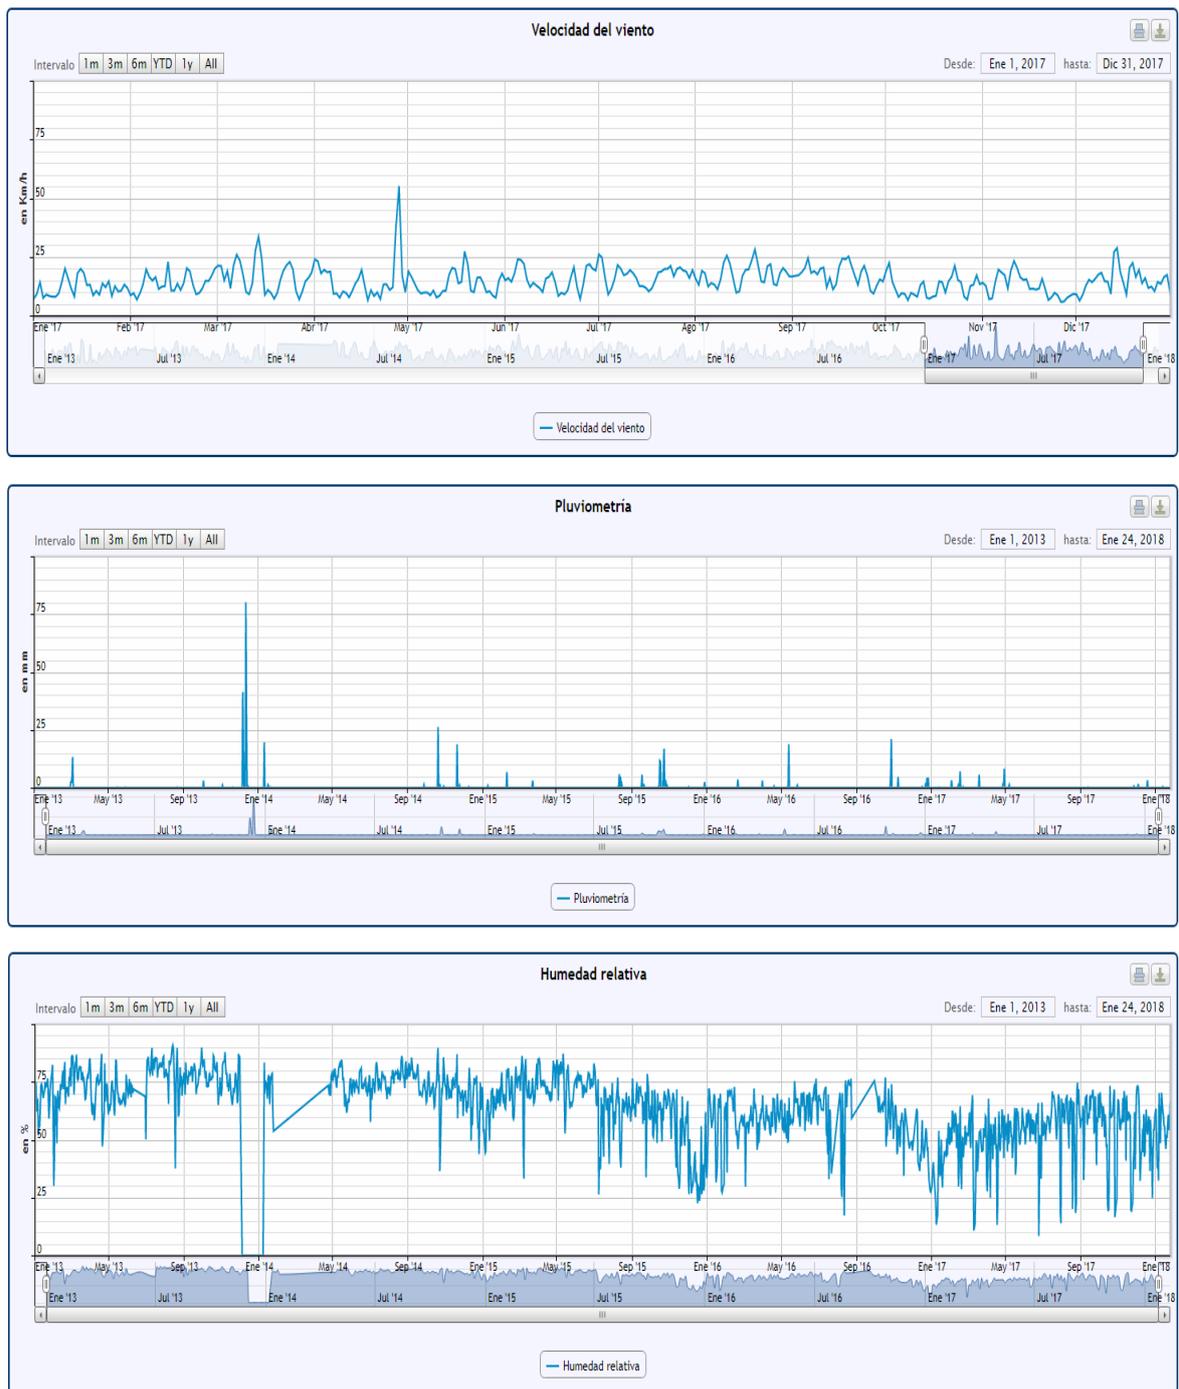
Figura 14. Velocidad del viento, pluviometría y humedad relativa en la estación del OAG en tierra (2017)

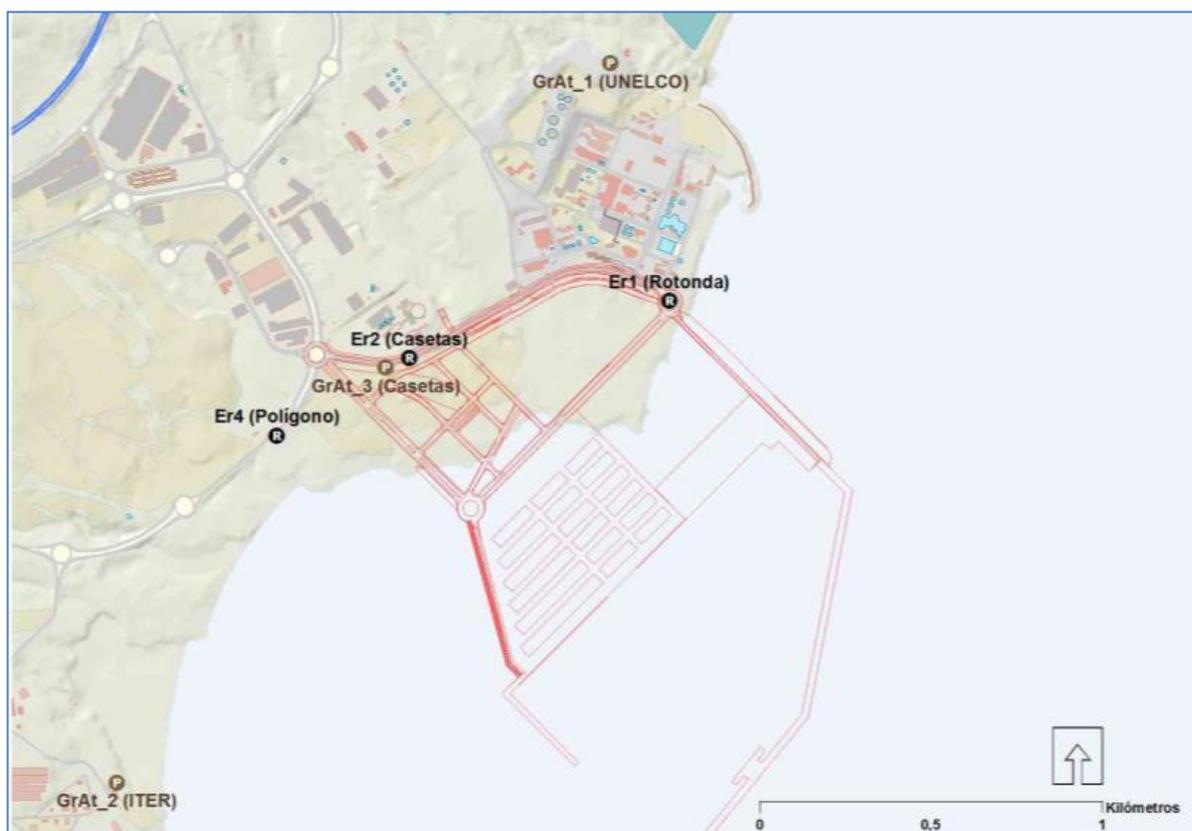
Figura 17. Estaciones de medición de partículas en suspensión (GrAT) y de ruido (Er)

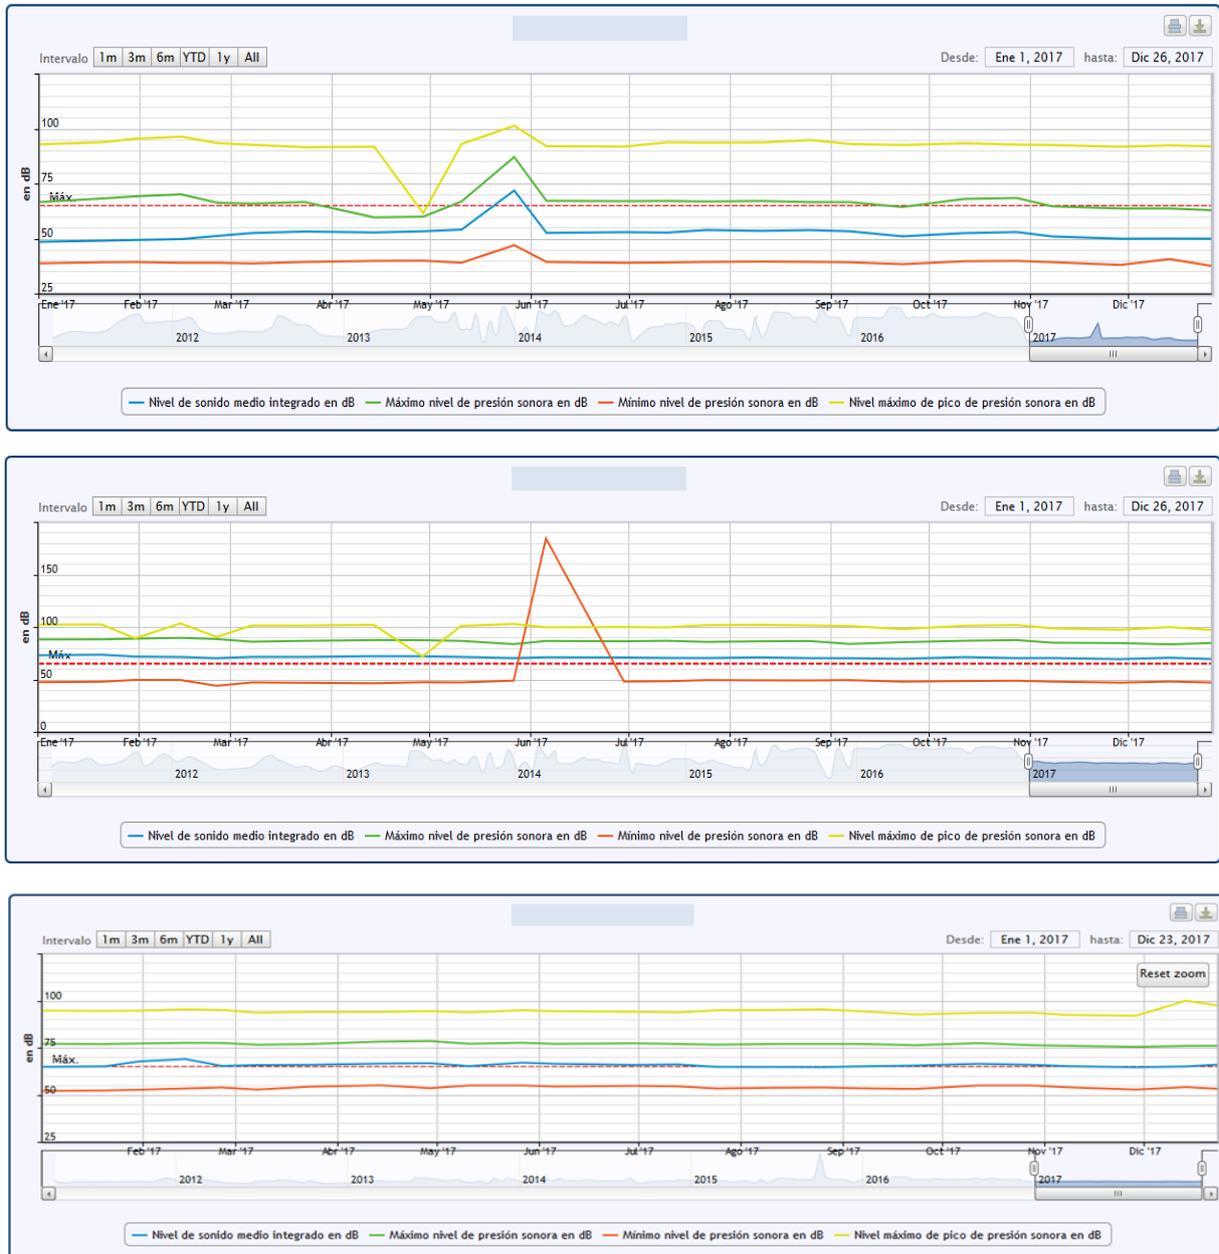
Figura 18. Medición del ruido diario en 2017 (1 minuto cada quincena) en las tres estaciones ER

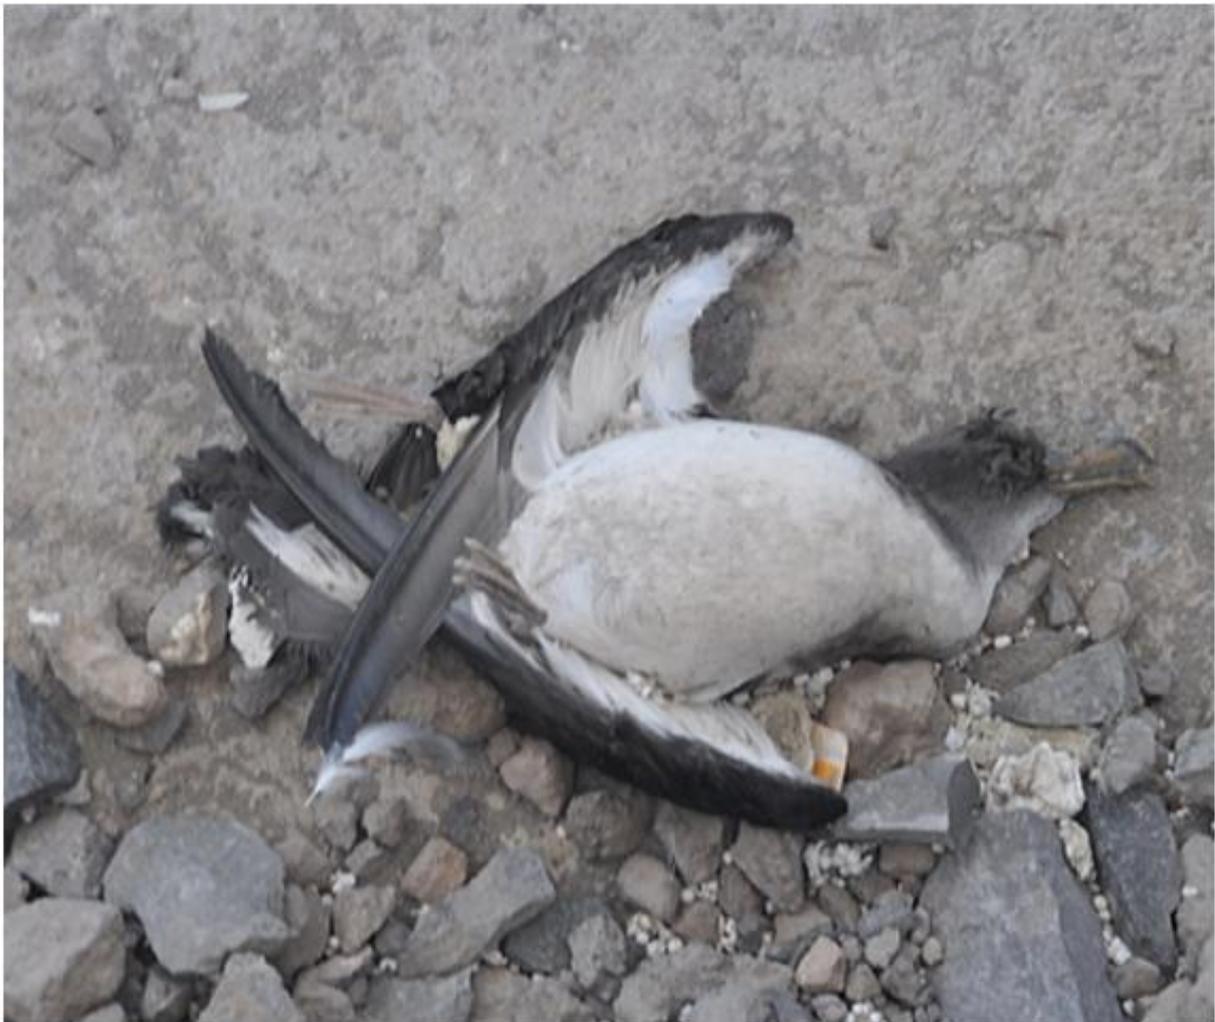
Figura 20. Pardela (*Calonectris diomedea borealis*) encontrada muerta (21 de diciembre de 2017)

El 21 de diciembre (Figura 20) se encontraron dos pardelas muertas en los fosos del espaldón de la obra de abrigo. Una de ellas parece haber fallecido de manera reciente, estando muy deteriorado el cadáver de la otra. Por el momento, no se tiene noticias de más accidentes ni de animales dañados que hayan sido recogidos en la zona. Los fosos fueron vallados por la Autoridad Portuaria, aparte de por seguridad y salud, para evitar la caída de aves.

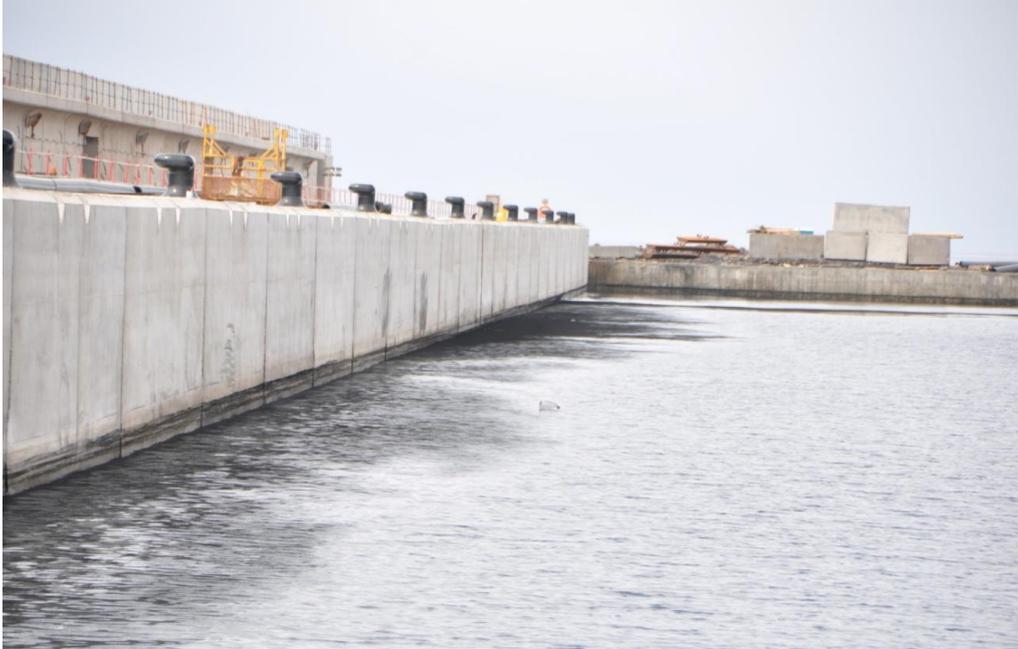
El jueves 4 de mayo 2017, a primera hora de la mañana y durante condiciones excepcionales de quietud atmosférica, se depositó en la dársena del puerto de Granadilla un manto de carbonilla que luego fue arrastrado por la brisa y se acumuló a lo largo del dique de abrigo, generando alarma (Figura 22). Dicha carbonilla procede de la vecina central de Unelco que emitió humos negros entre las 7-7:30 de la mañana. Las corrientes han sacado la carbonilla de la dársena y el viernes las aguas ya se veían limpias. También llovió en la zona el propio jueves por la noche. Este episodio ha sido puntual y no está vinculado a las obras del puerto.

Según informó el responsable de Medio Ambiente de Unelco, el incidente se debió a una avería en el sistema de arranque del grupo Diesel 1 de la contigua central de Unelco y fue informado a la Viceconsejería de Medio Ambiente el 5 de mayo, dentro de las 48 horas que establece la legislación para poner en conocimiento de la autoridad competente este tipo de situaciones. El transitorio de arranque entre las 7:12 horas y las 7:17 horas produjo fuertes emisiones de partículas debido a la deficiencia de oxígeno por las oscilaciones del regulador. El suceso se presentó en la web del OAG como una incidencia.

Figura 22. Carbonilla acumulada dentro de la dársena del puerto

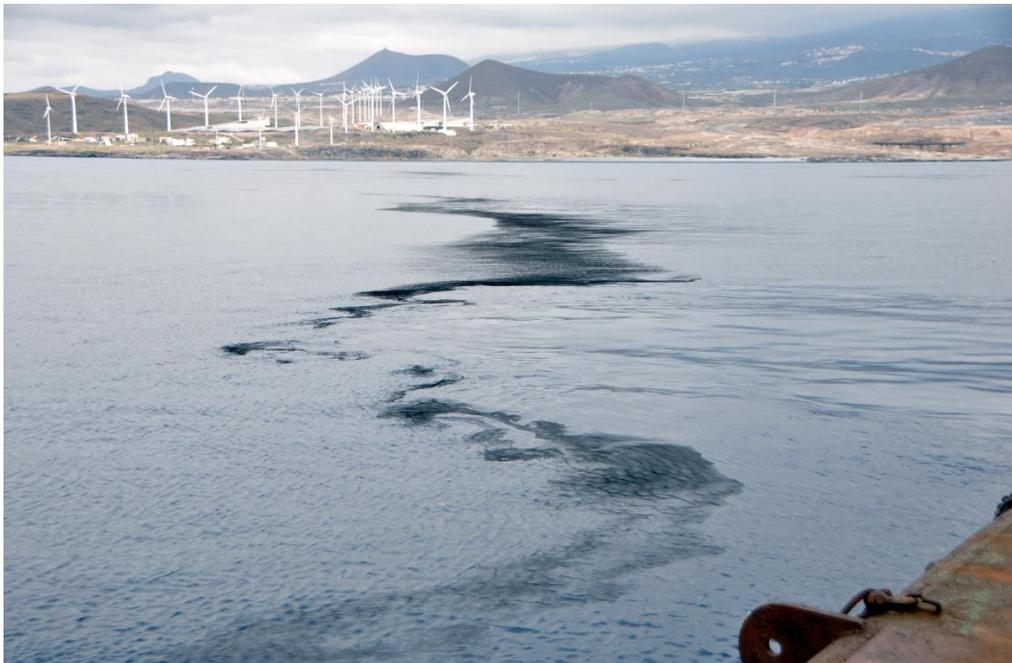
Figura 23. Mancha de carbonilla abandonando las instalaciones portuarias

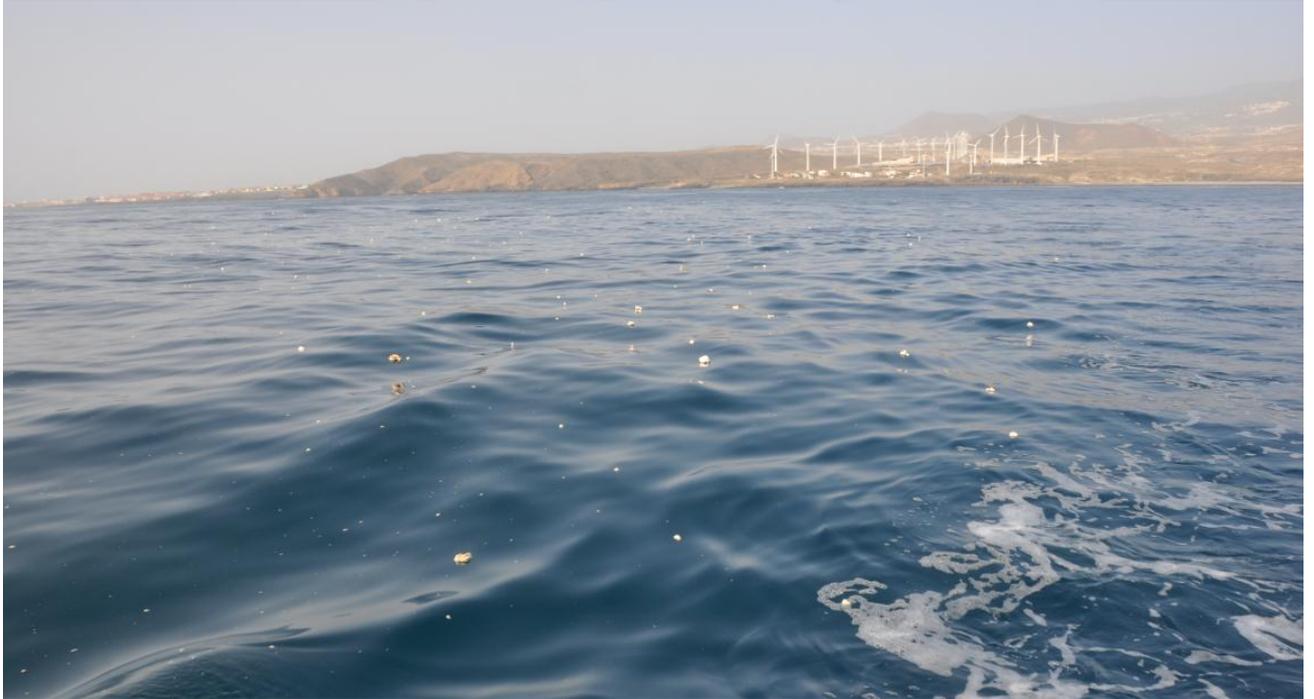
Figura 25. Restos de corcho de los cajones flotando en la bocana del puerto (4 de enero de 2017)

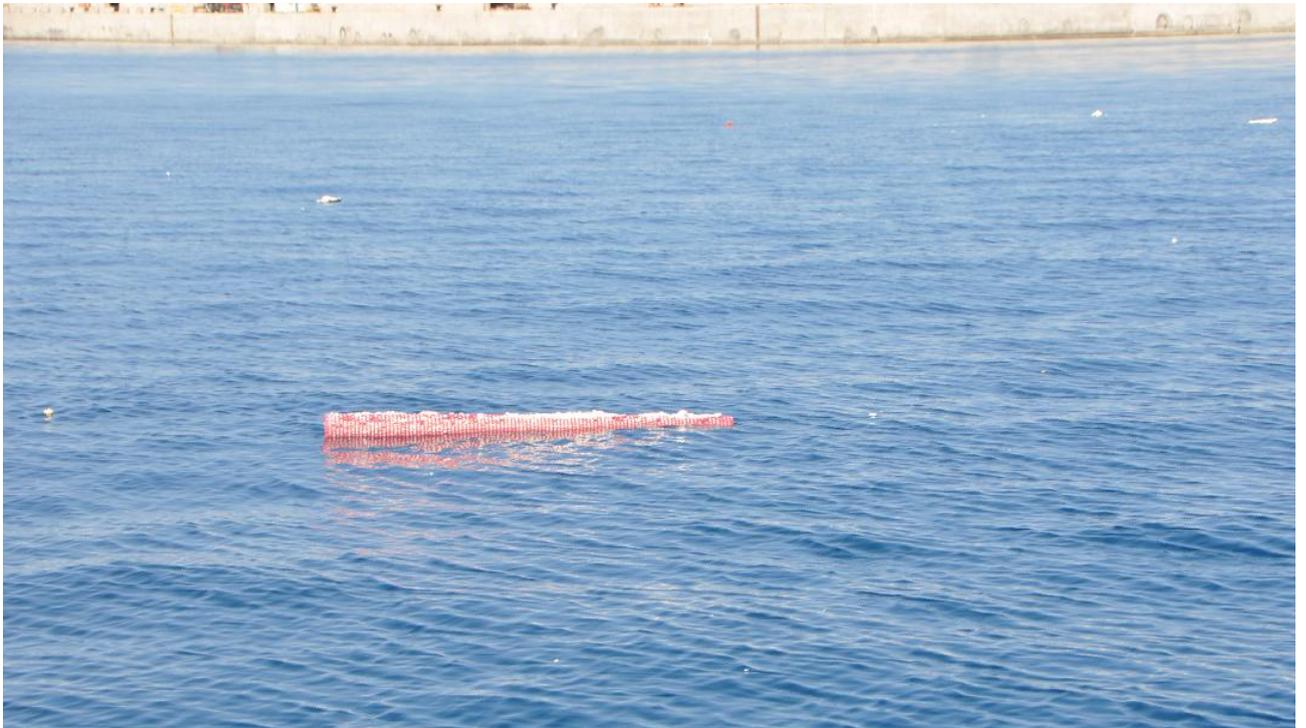
Semana 24: se observan restos de corcho y fragmentos de tuberías de plástico rojas flotando.

Figura 26. Restos de corcho y tuberías de plástico en el puerto (17 de junio de 2017)

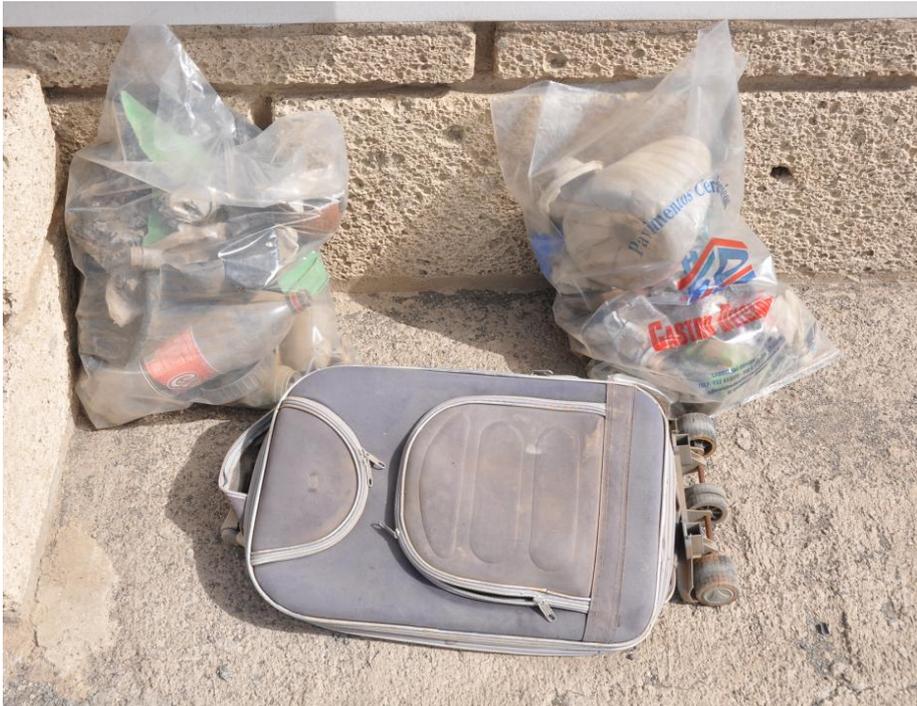
Figura 29. Basura recogida en la visita del tercer trimestre (9 de agosto de 2017)

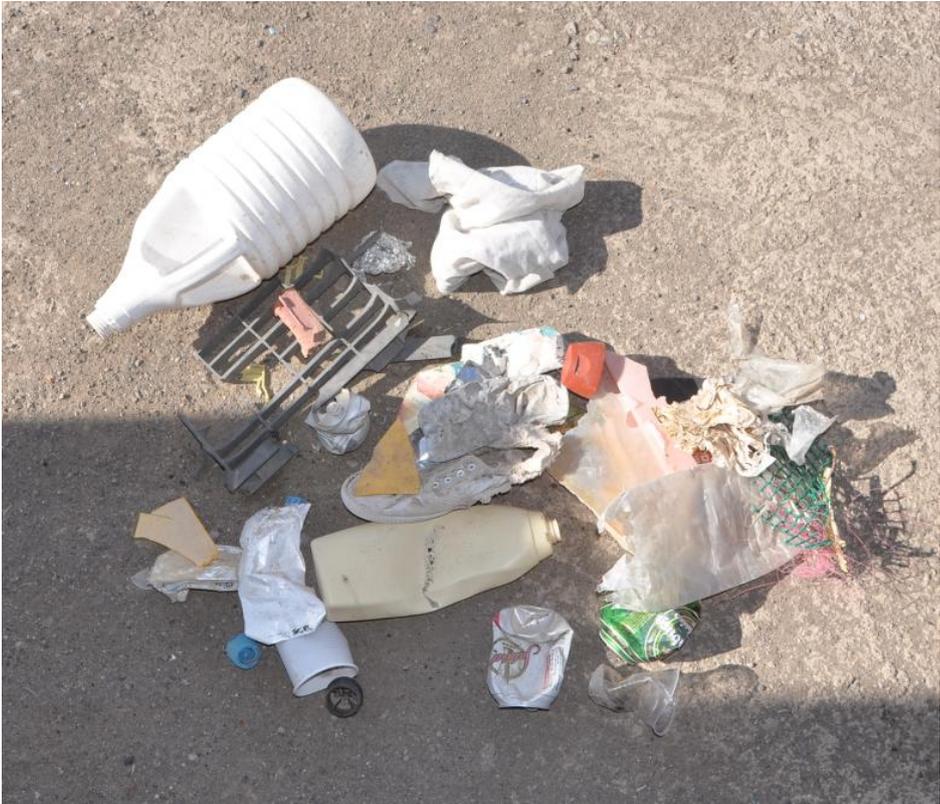
Figura 30. Parte de la basura recogida en la visita del cuarto trimestre (21 de diciembre de 2017)

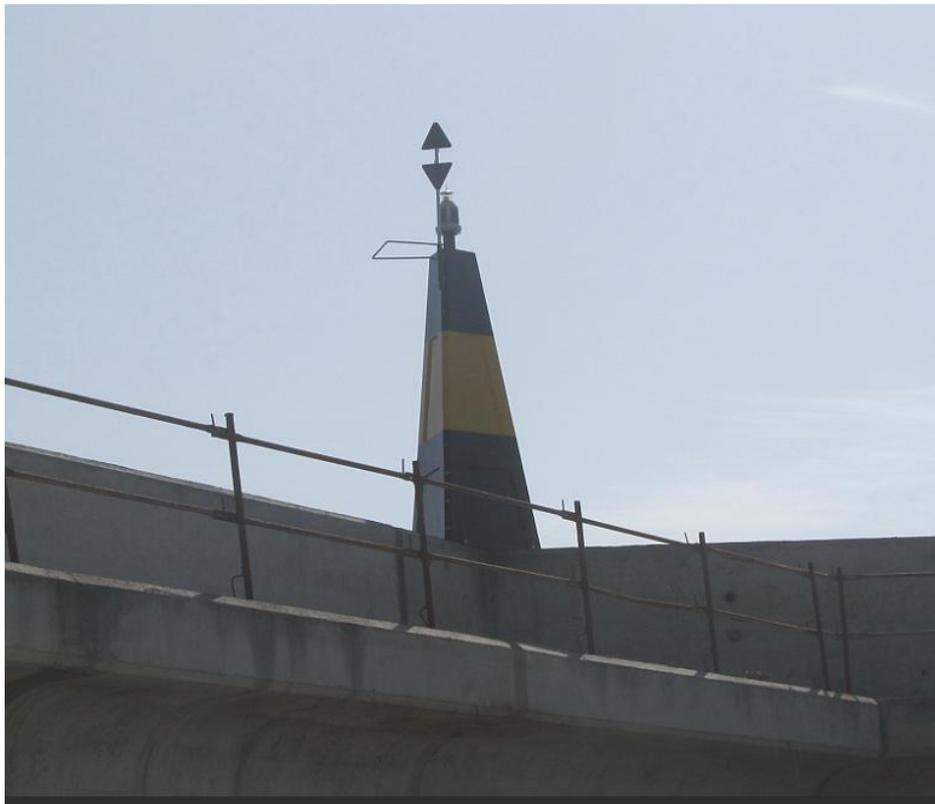
Figura 31. Marca cardinal este en el espaldón de la obra de abrigo

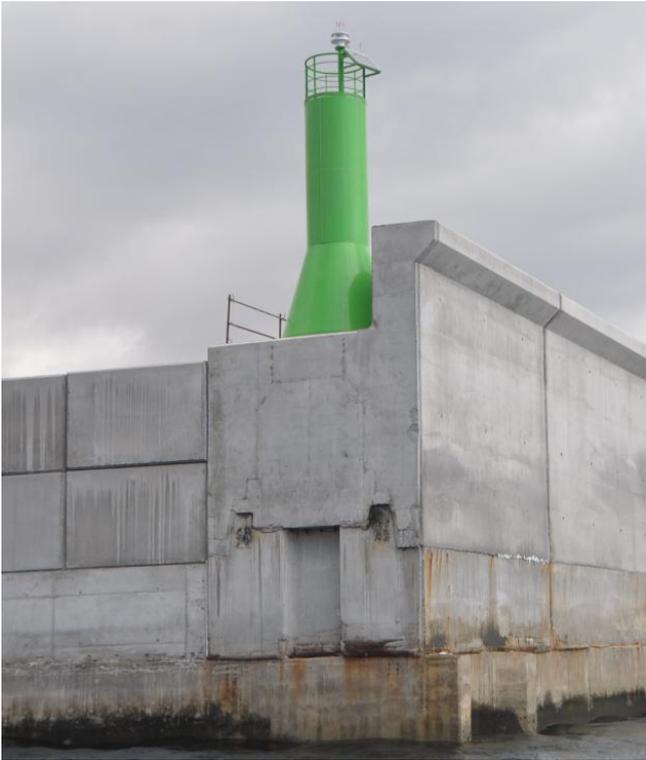
Figura 32. Marca de estribor en el martillo de la obra de abrigo (bocana de entrada al puerto)

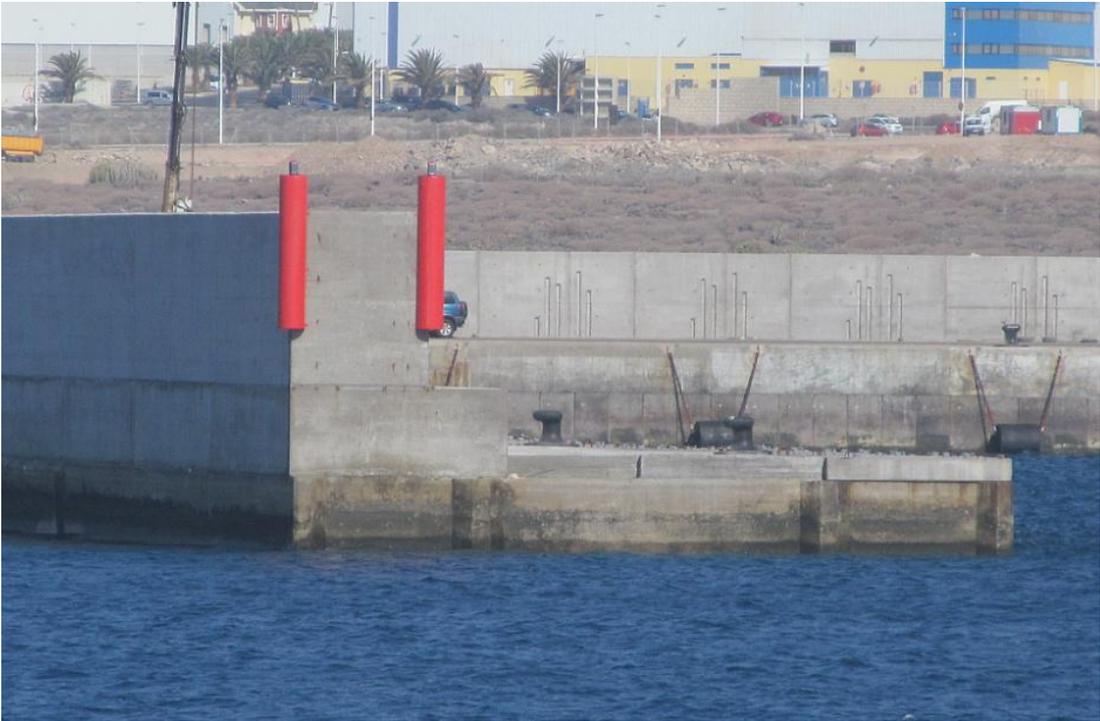
Figura 33. Marca de babor en el martillo del contradique (bocana de entrada al puerto)

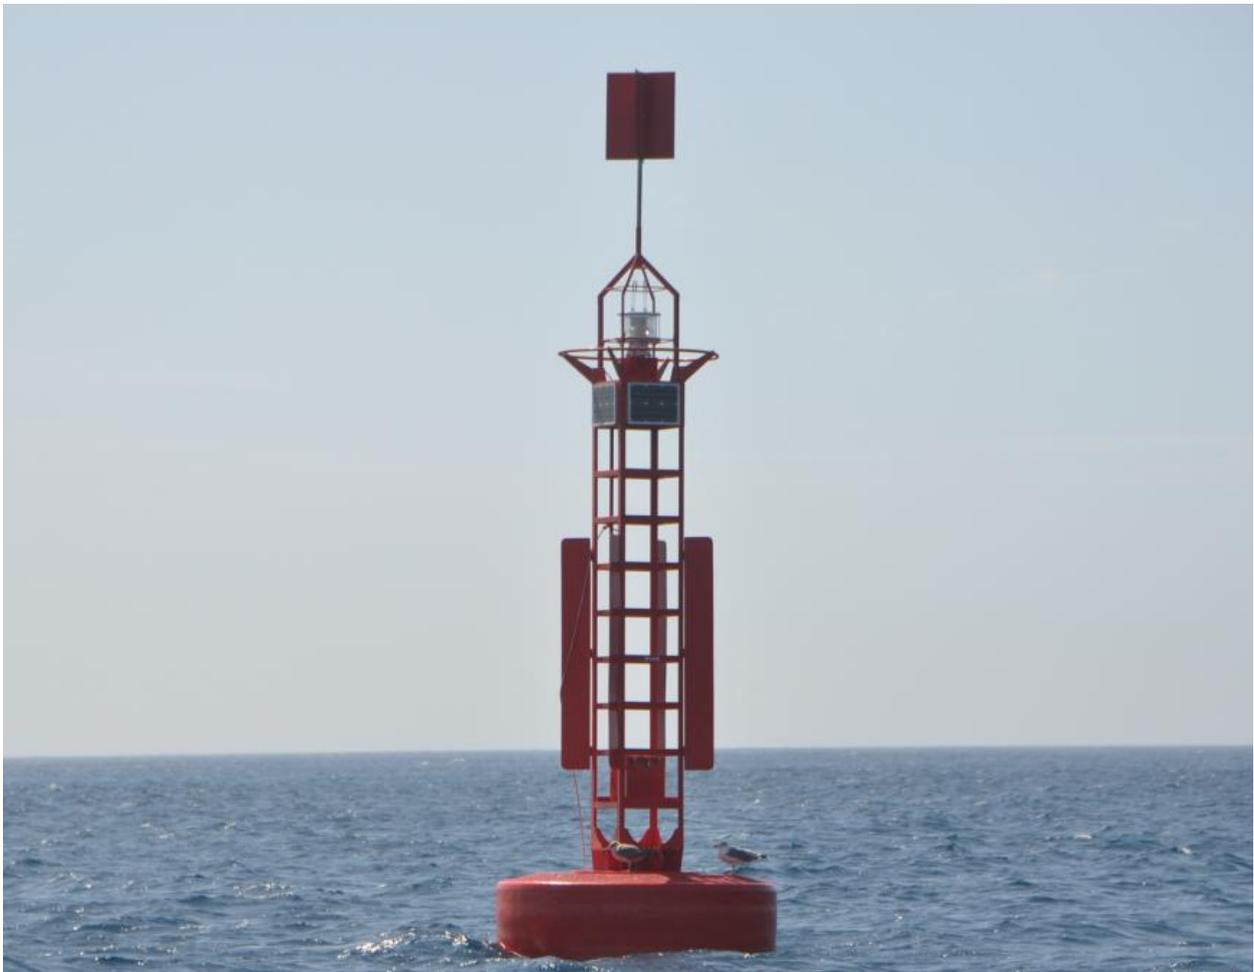
El 31 de agosto se fondeó la boya “marca lateral de babor” (Figura 34) del puerto de Granadilla en la posición UTM 28R 352297 3104886, a unos veinte metros de profundidad, en fondos poblados por *Cymodocea nodosa*. El fondeo que sujeta dicha boya sepultó la vegetación que quedó bajo él. Al estar esta especie incluida en el Catálogo Español de Especies Amenazadas en la categoría de “vulnerable”, se tiene que solicitar la oportuna excepción por cuestiones de seguridad a la Dirección General de Sostenibilidad de la Costa y del Mar, ya que la autorización 01/5038 de 24 de febrero otorgada por dicha Dirección General a la Autoridad Portuaria de Santa Cruz de Tenerife solo ampara a las sebas que se encuentran dentro del recinto portuario. Dicha autorización o no se pidió o no se concedió, por lo que la Autoridad Portuaria ha decidido mover la boya de sitio. Este hecho, aunque valorado por el OAG, no excusa el haber llevado a cabo una actuación sin el correspondiente permiso, ya que sobre esta especie, al estar incluida en el catálogo nacional, conlleva la prohibición de recogerla, cortarla, mutilarla, arrancarla o destruirla intencionadamente en la naturaleza.

Figura 34. Boya de babor fondeada

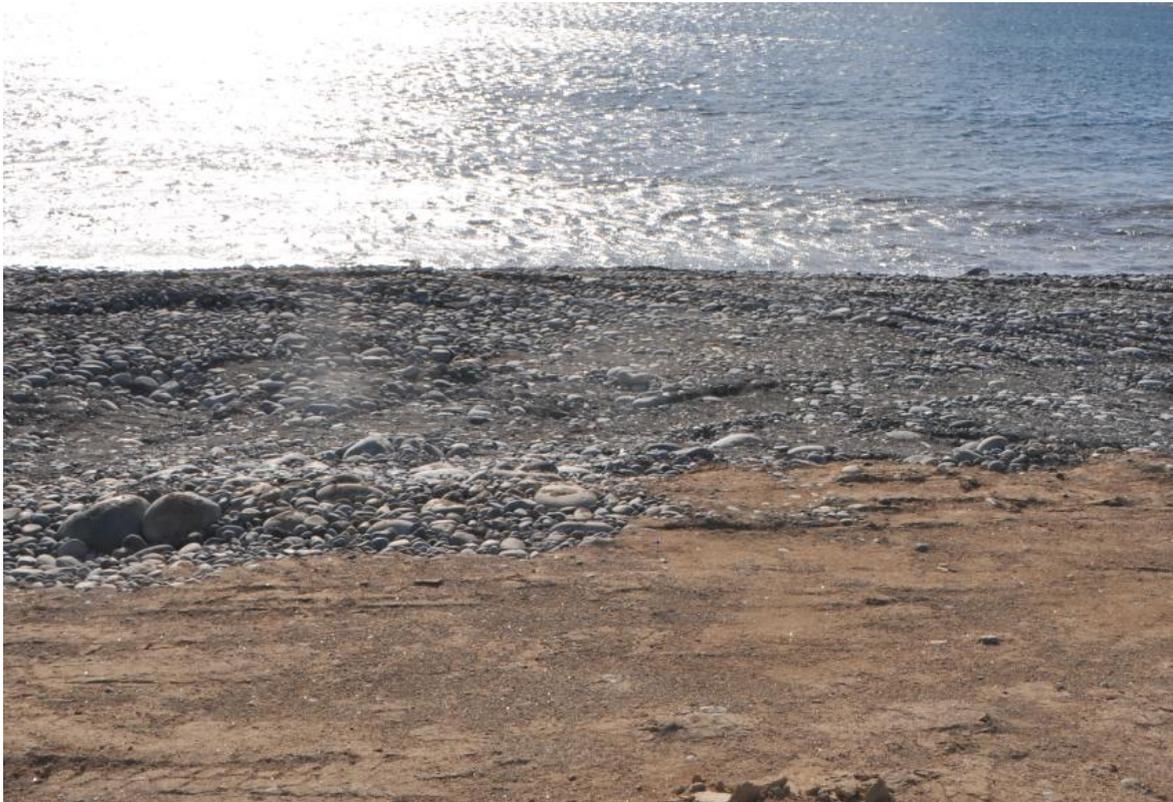
- Los callaos de la playa de La Caleta debían ser retirados antes de que comenzara el relleno de esta zona como parte de la futura explanada del muelle de ribera, y así se ha hecho en noviembre de 2017 (Figura 35).
- Por razones de operatividad del puerto (ver nota en figura 41) los acopios de callaos son trasladados al polígono industrial (Figura 36).

Figura 35. Playa de La Caleta con remantes de callaos

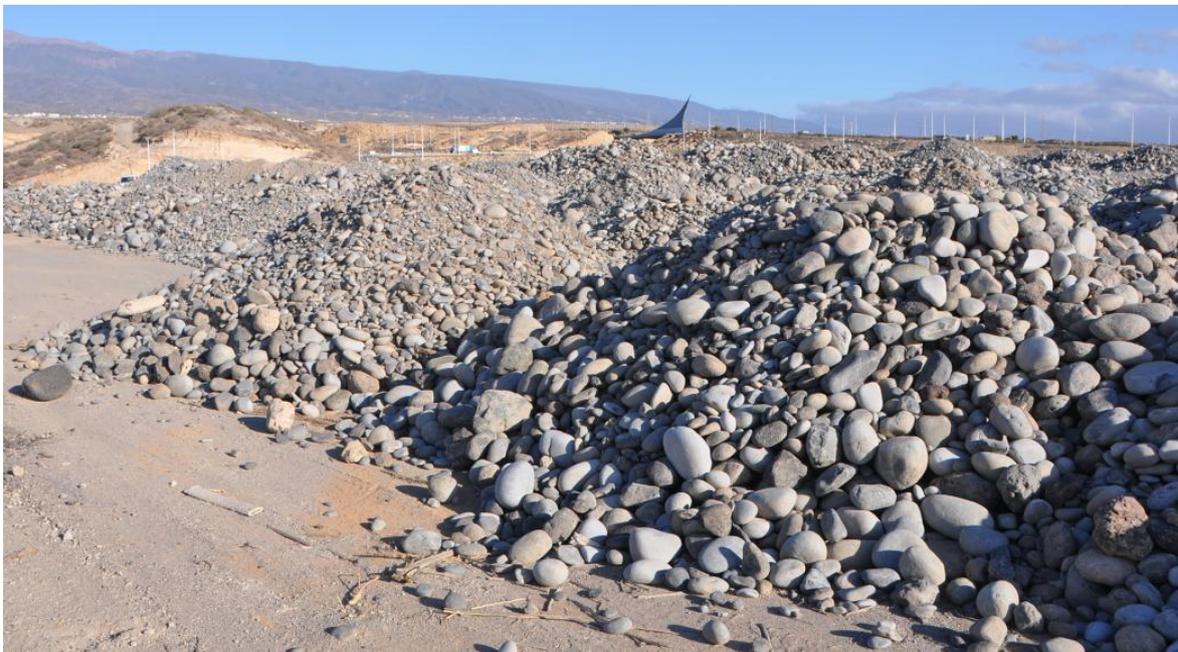
Figura 36. Acopios de callaos en el Polígono Industrial de Granadilla, trasladados desde los almacenados en el puerto, junto con los nuevos de la Playa de La Caleta

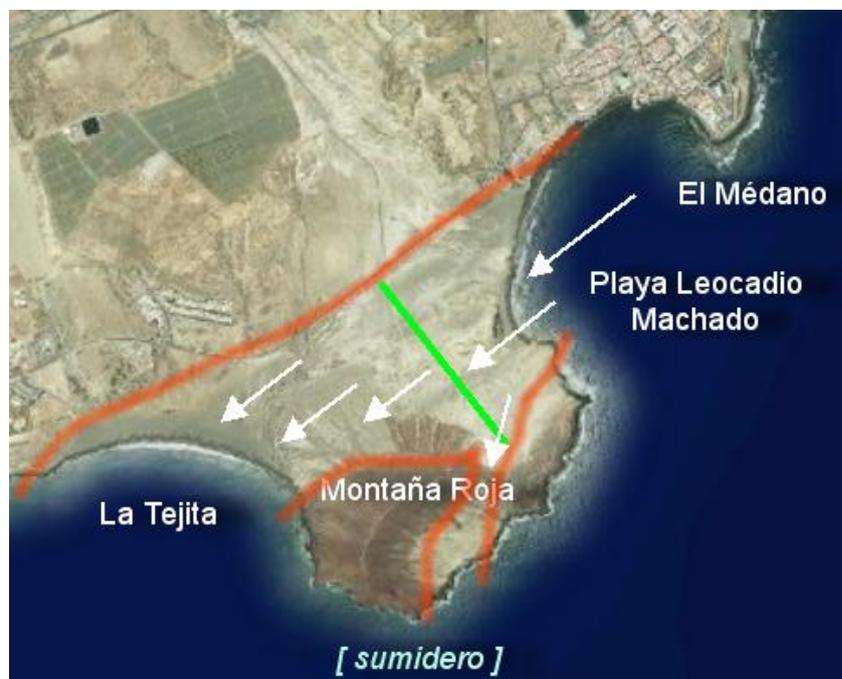
Figura 37. Franja de transporte eólico de arenas desde la bahía de El Médano hacia la de La Tejita

El Plan de Vigilancia Ambiental del puerto de Granadilla original (PVA, 2007) contempló la posibilidad de que la playa de La Tejita y el campo de dunas de la zona se vieran mermados por una disminución del flujo de arenas procedentes por vía eólica desde la playa del Médano, como consecuencia de las obras del nuevo puerto. Las campañas de seguimiento del campo de dunas realizadas en fase previa (2005-2008) concluyeron que dicho campo está detenido debido a la vegetación y obstáculos existentes así como al efecto pantalla de las edificaciones de El Médano, considerando exigua la cantidad de arena transportable. El transporte real estimado rondaba entre 1.250 y 4.000 m³ anuales, muy inferior al transporte potencial calculado (4.000 - 21.500 m³ año).

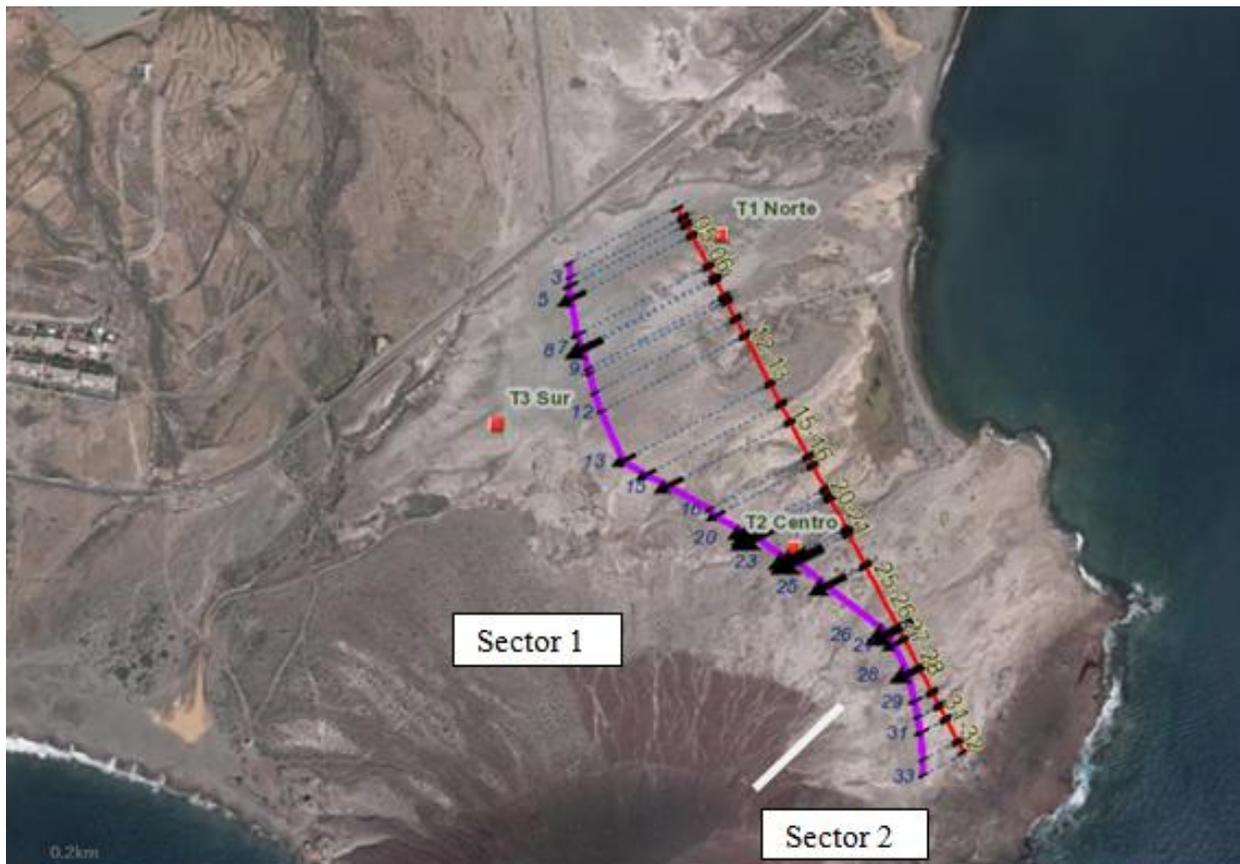
Para 2017, el flujo anual de arena en toda la franja se ha estimado en 5.594 Tm o 3.901 m³, de los cuales, el 84,2%, es decir, 4.710 Tm o 3.284 m³ son los que en principio se dirigen hacia La Tejita, mientras que el 15,8% restante se pierde al sur de Montaña Roja. La tasa de transporte horario equivale a 735 gr/m/h. Para estos cálculos se ha usado una densidad de arena de 1,43 g/cm³ (media de cinco muestras tomadas en la zona). Estos valores de flujo son los que deberían tomarse de referencia ahora, una vez terminadas las obras de abrigo. Nótese que el volumen que supone es superior a los 2000 m³ de arena que se pierden cada año en el nuevo sumidero del puerto, y que son objeto de reposición.

Figura 38. Trampas de arena (cuadrados rojos) y transecto evaluado. Las flechas negras indican la intensidad del flujo en los tramos señalados. Año 2017 (basado en 258 días de medida)
