**SEGUIMIENTO AMBIENTAL DEL
PUERTO DE GRANADILLA
EN FASE OPERATIVA**

INFORME ANUAL 2017

Abril 2018

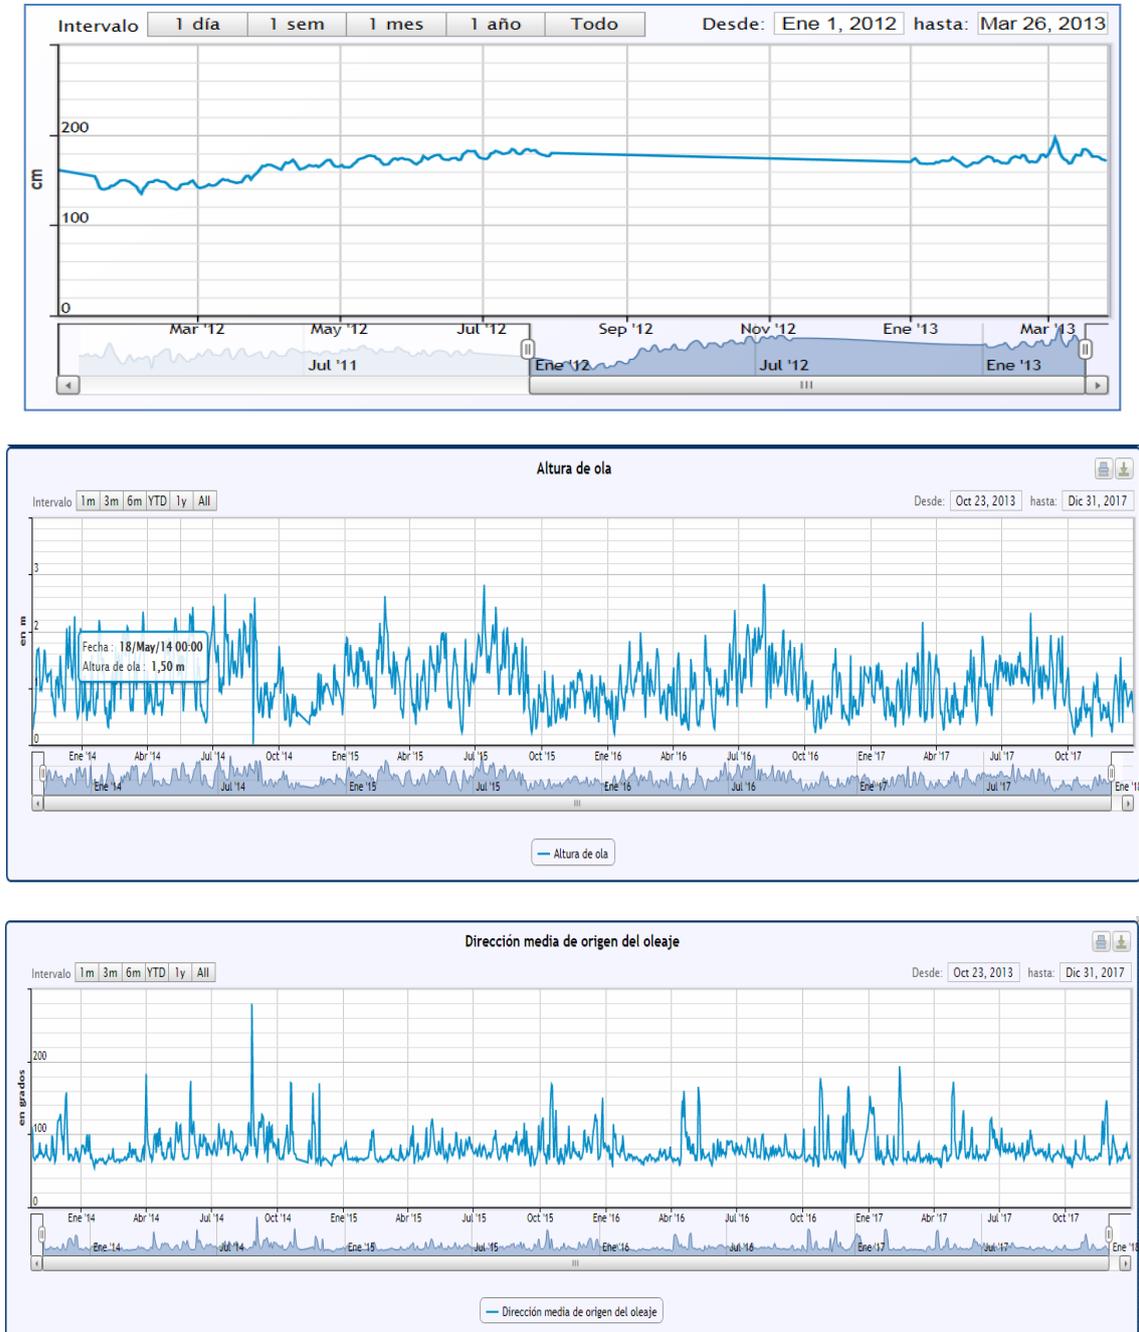
En la actualidad, Puertos del Estado suministra en su página web (www.puertos.es) información relativa a la estación “mareógrafo de Granadilla”. Lo cierto es que el mareógrafo que había en Granadilla no ha sido sustituido y se extrapolan los datos del mareógrafo de Los Cristianos. Dicha información está disponible desde el año 2013 hasta la actualidad.

Figura 40. Valores extrapolados para Granadilla: 1-1-2012 hasta el 26-3-2013 (Puertos del Estado)
Arriba: nivel del mar.— Medio: altura de la ola.— Abajo: dirección media del origen del oleaje

- 4) **Punto 3.4.3 Nivel medio del mar y oleaje.** Se insta a la Autoridad Portuaria a reponer lo antes posible el mareógrafo de Granadilla, necesario, entre otras cosas, para la correcta elaboración de los mapas y perfiles bionómicos y batimétricos; o en su defecto, la instalación de unas marcas de marea en la rampa de buques ro-ro, por ejemplo, visibles desde el satélite.

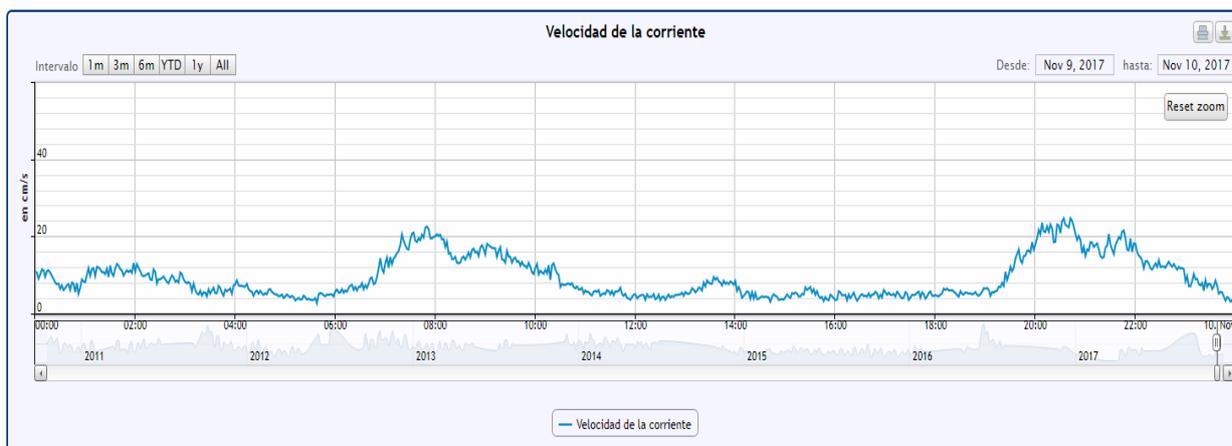
Figura 41. Patrón diario (09-11-2017) de la velocidad de la corriente en la boya de Granadilla. Se observan dos picos en velocidad que coinciden con los momentos previos a la bajamar

En la página web del OAG se muestran los datos de la corriente obtenidos en la boya oceanográfica-meteorológica instalada frente a Montaña Pelada y próxima al límite norte de la ZEC Sebadales del Sur de Tenerife (Figura 41). En 2017 se ha continuado teniendo problemas de transmisión en la boya, contando tan solo con datos a partir del 28 de marzo y hasta el 28 de junio, y desde el 5 de octubre hasta el 22 de noviembre. En total se tiene 5 meses de datos, por lo que de nuevo este año los resultados que aquí se exponen son orientativos y no del todo representativos. Para 2018 se ha adoptado un sistema de transmisión directa, sin pasar por empresas intermediarias, y aparentemente ya está ajustado y funciona.

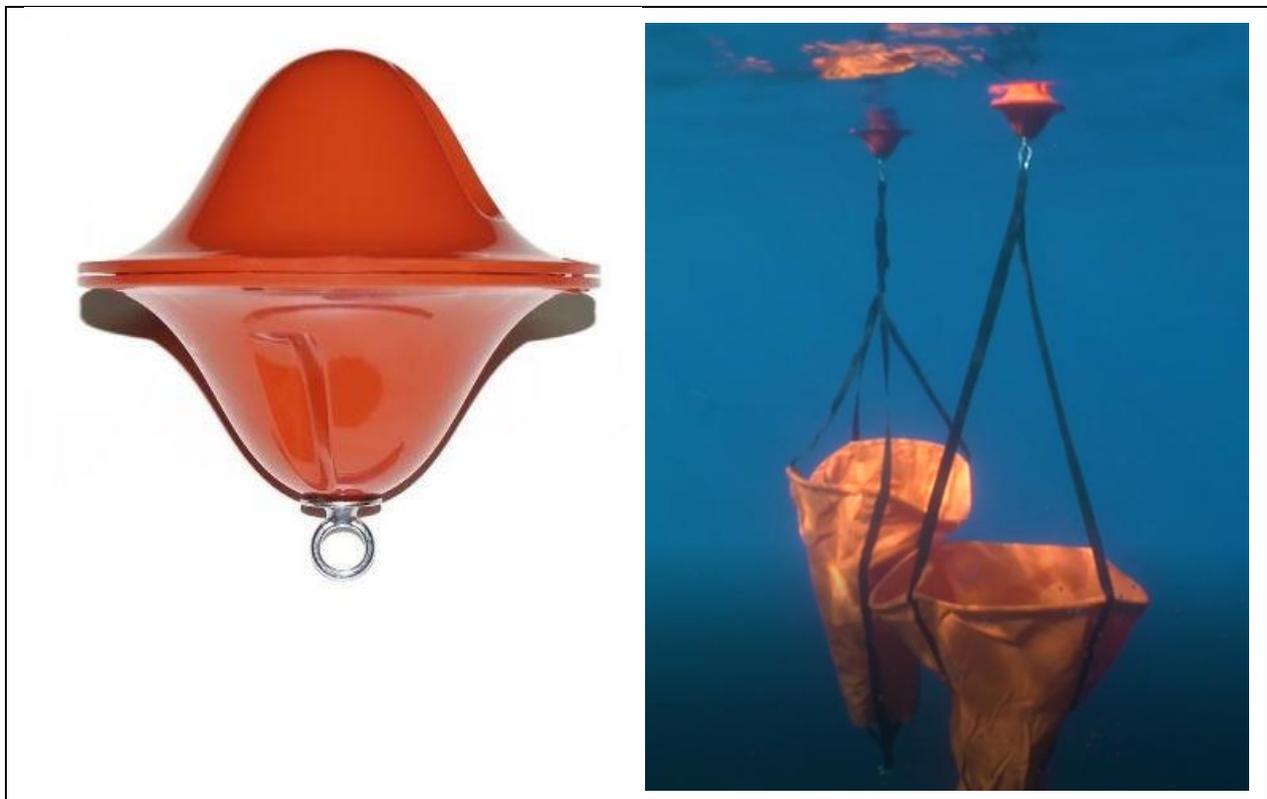
Figura 43. Aspecto de la boya de deriva

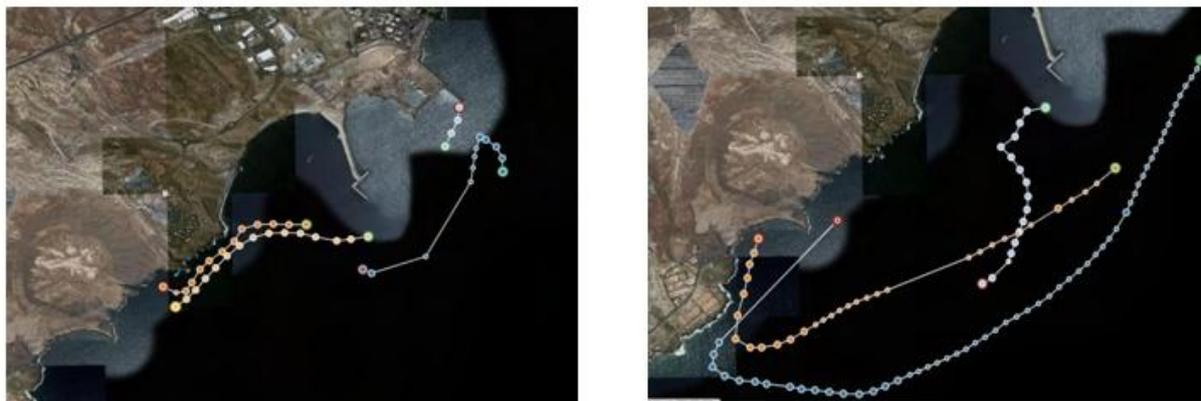
Figura 44. Derrota de alguna de las boyas de deriva: marea llenante (izquierda) y vaciante (derecha)

El 18 de abril se soltaron 8 boyas coincidiendo con el inicio de la marea llenante y el 20 de abril se lanzaron 6 boyas en marea vaciante. Esta operación se repitió los días 17 y 19 de junio, (con 9 y 7 boyas respectivamente). Las boyas estaban configuradas para emitir su posición cada 3 minutos y se dejaron en el mar durante 6 horas, obteniéndose datos de toda la marea (vaciante/llenante). Una vez recuperadas las boyas y procesados los datos, el OAG ha elaborado un siguiente esquema de las corrientes locales a modo de resumen. (Figura 45).

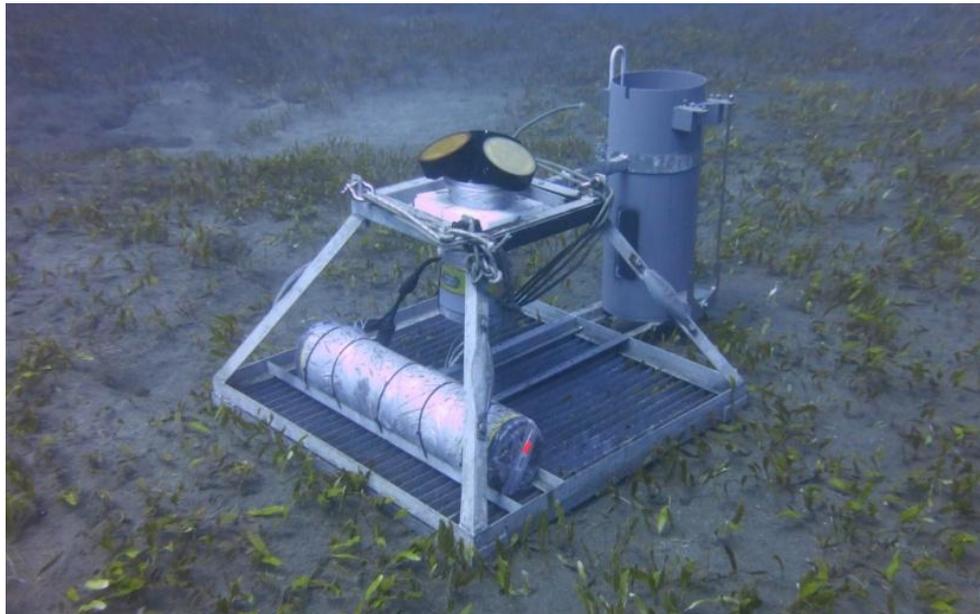
Figura 46. Perfilador *SonTex* ADP 500 Khz fondeado por fuera de la bocana del puerto. Estación TGr-43. Fondo de arena con comunidad de *Caulerpa*

Para obtener series temporales de corrientes a varias profundidades, el OAG ha instalado dos perfiladores acústicos tipo *doppler*, modelo ADP 500 KHz de la casa *SonTek*, capaces de medir parámetros de la corriente en toda la columna de agua y de forma simultánea (Figura 46).

En primera instancia se fondearon en las inmediaciones de la bocana del puerto (profundidad de 30 metros) ya que la Autoridad Portuaria de Santa Cruz de Tenerife expresó al OAG su interés en conocer el comportamiento de las corrientes en esta zona con la idea de facilitar el trabajo a los prácticos encargado de dirigir las maniobras de entrada y salida de embarcaciones. Se mantuvieron activos durante 51 días en el verano de 2017.

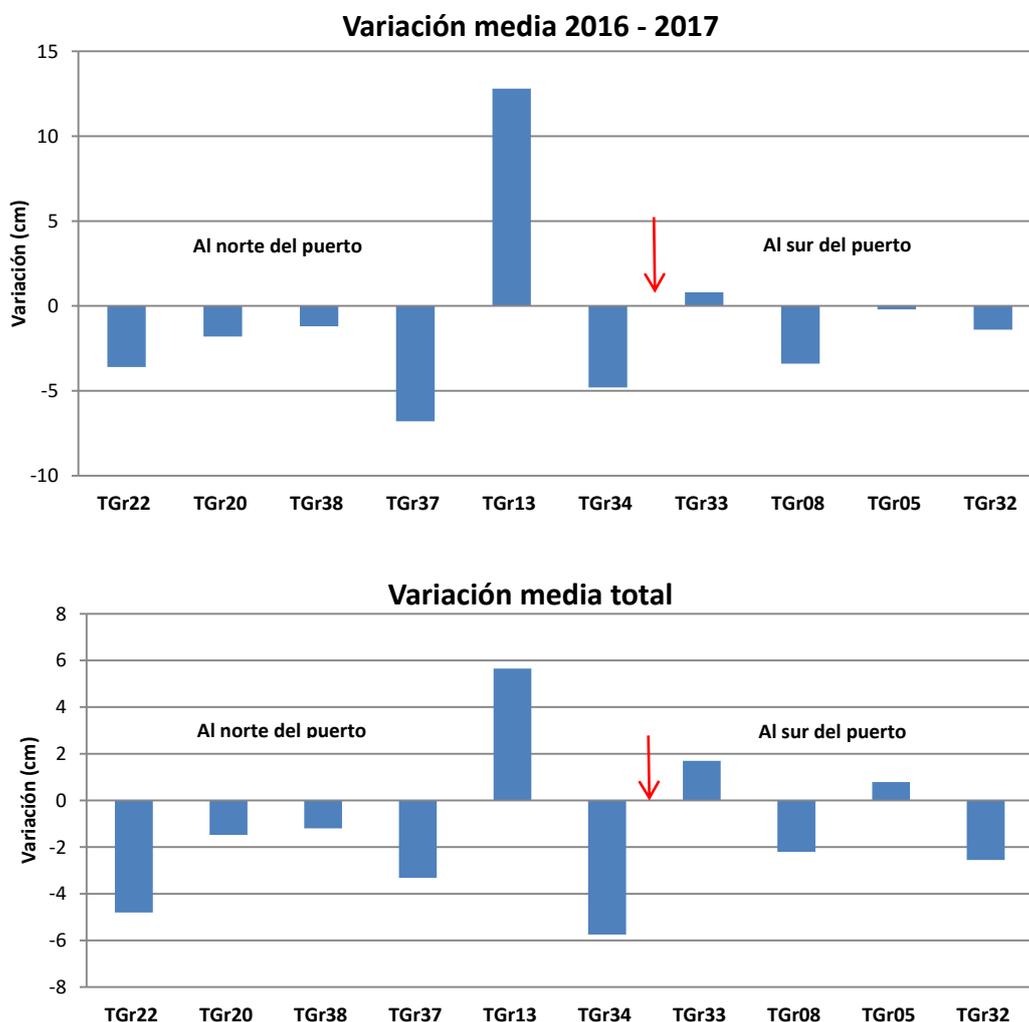
En la Figura 53 se muestra en centímetros el balance medio del suelo para cada estación. No todas las estaciones se instalaron en el mismo año, lo que impide una comparación general. Tampoco es aconsejable extrapolar los periodos temporales ya que las condiciones de la dinámica sedimentaria se fueron modificando a medida que avanzaban las obras. Las variaciones registradas son de pocos centímetros y se observa como el patrón obtenido para este último año, coincide aproximadamente con lo ocurrido desde que se instalaron. Parece que las estaciones al sur del puerto están perdiendo arena, a excepción de la TGr13 que es la que más gana. Al norte del puerto ganan arena las estaciones más costeras (TGr33 y TGr05) y pierden las más profundas (TGr08 y TGr32), aunque muy pocos centímetros por estación.

Figura 53. Variación media de las estacas en cada estación entre 2016 y 2017 (arriba) y desde que se instalaron en 2012 hasta la actualidad (abajo). La flecha roja representa la posición del puerto con respecto a las estaciones

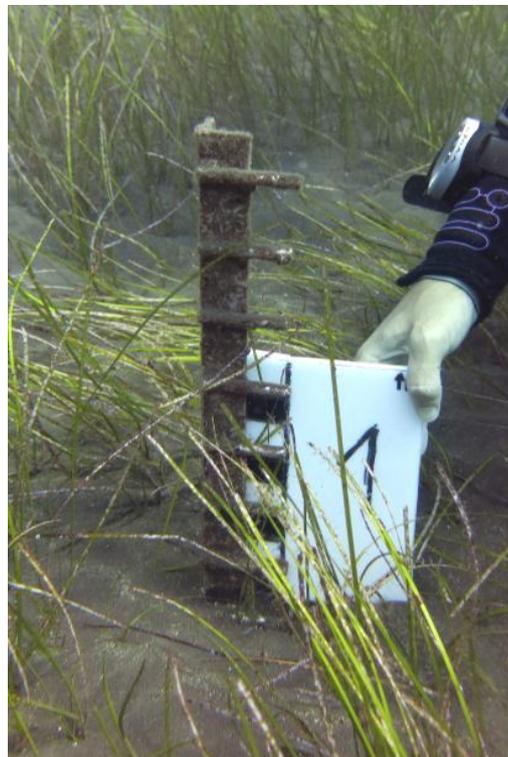
Figura 55. Estaca decimetrada y pizarra indicadora del número de estaca para la toma de foto

Se han fijado diez estaciones para el seguimiento de la acumulación o pérdida de arena mediante estacas decimetradas (Figura 55). Cada estación consta de cinco estacas dispuestas en línea y separadas 25 m. Las estacas fueron colocadas durante 2012 y 2013, aunque ha habido que rodar algunas y renovar otras. Se comprobó que el modelo inicial de estaca hecho con hierro y marcas cada 10 cm duraba poco en el mar y hubo que sustituir todas las estacas por un modelo nuevo con marcas cada 5 cm y construido con acero inoxidable. El análisis de los primeros datos obtenidos mostró que en la mayoría de las estaciones no existe un comportamiento uniforme a lo largo de la línea de estacas (125 m). En algunos casos las estacas más próximas a la costa (0-2) reflejan erosión y las más alejadas (3-4) reflejan acumulación, y en otros ocurre justo lo contrario. A veces dos estacas contiguas reflejan situaciones diferentes.

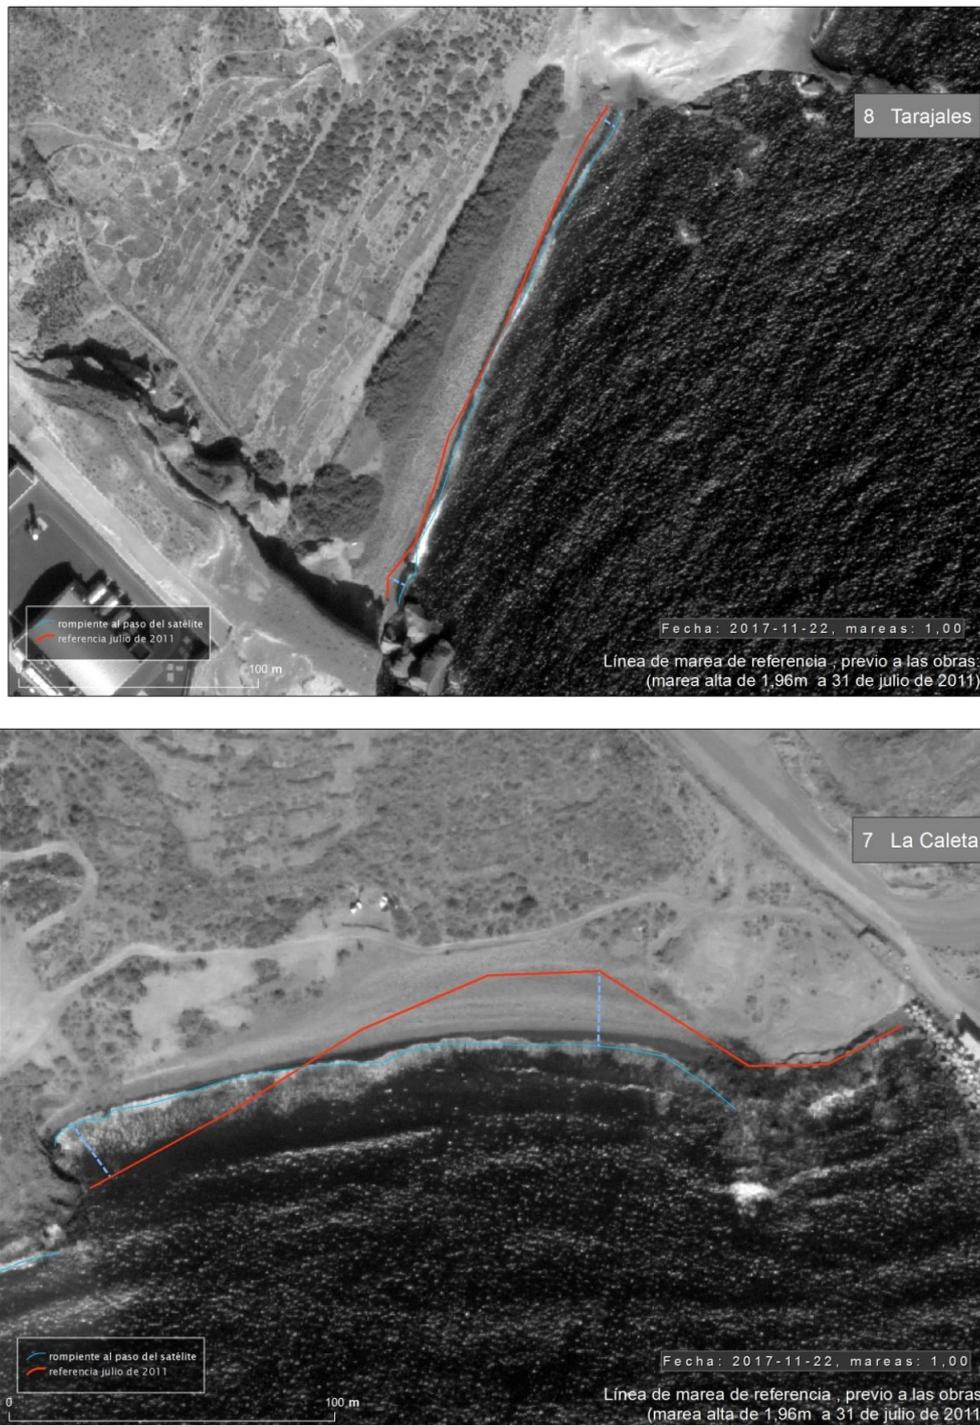
Figura 57. Playas de los Tarajales (arriba) y La Caleta (abajo) a 22 de noviembre de 2017

Las tres playas que han basculado con intensidad son las que estaban previstas y se encuentran al suroeste, a continuación de las obras de abrigo: La Caleta (Figura 57), El Medio y Punta del Vidrio (Figura 58). La línea roja en las fotografías representa la línea de playa original, antes del comienzo de las obras del puerto. La línea azul sigue la línea de playa actual.

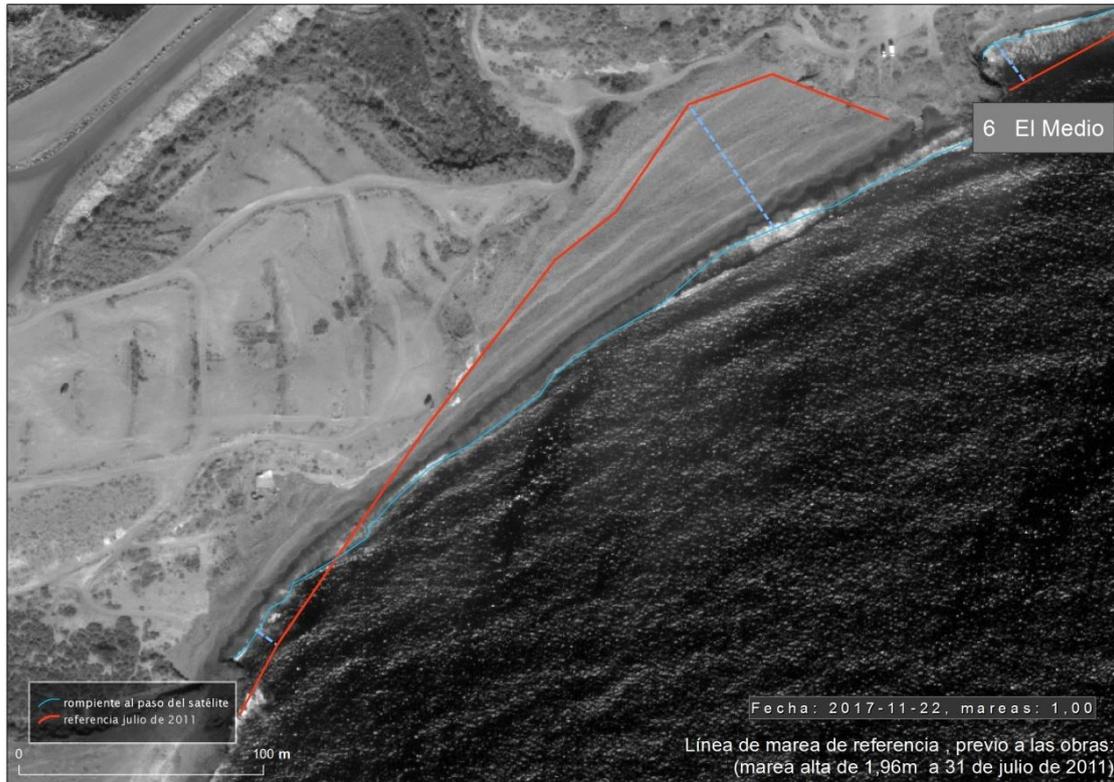
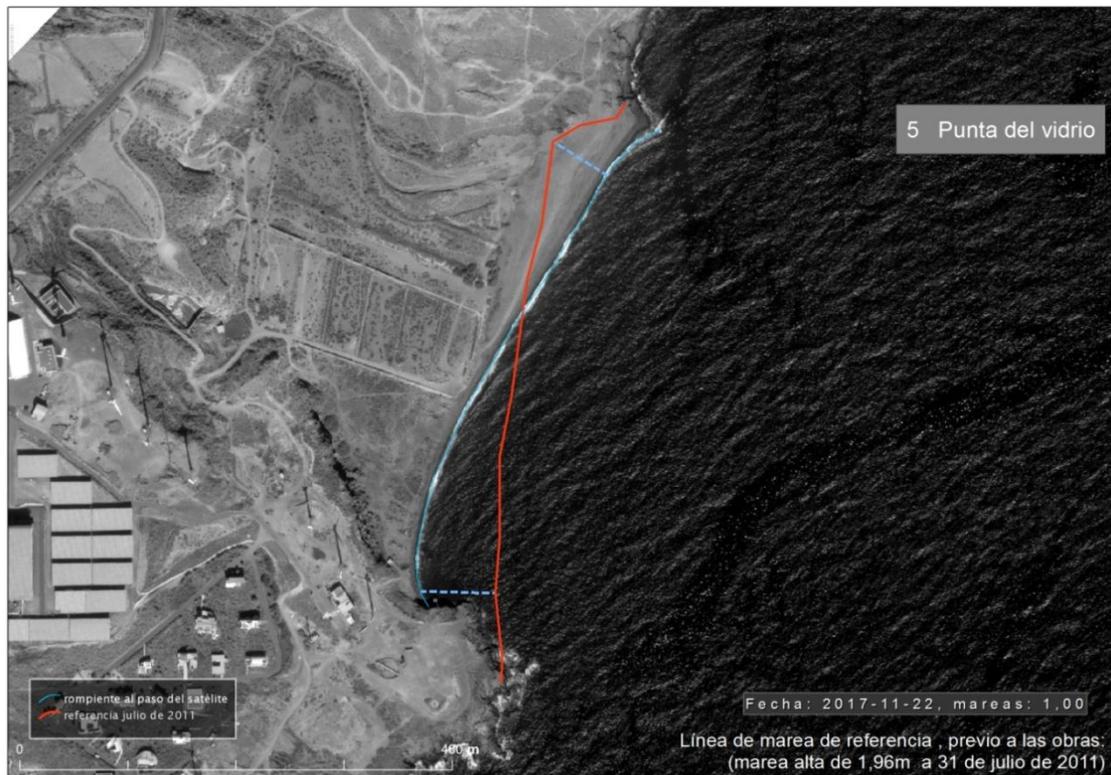
Figura 58. Playas del Medio (arriba) y Tanque del Vidrio (abajo) a 22 de noviembre de 2017

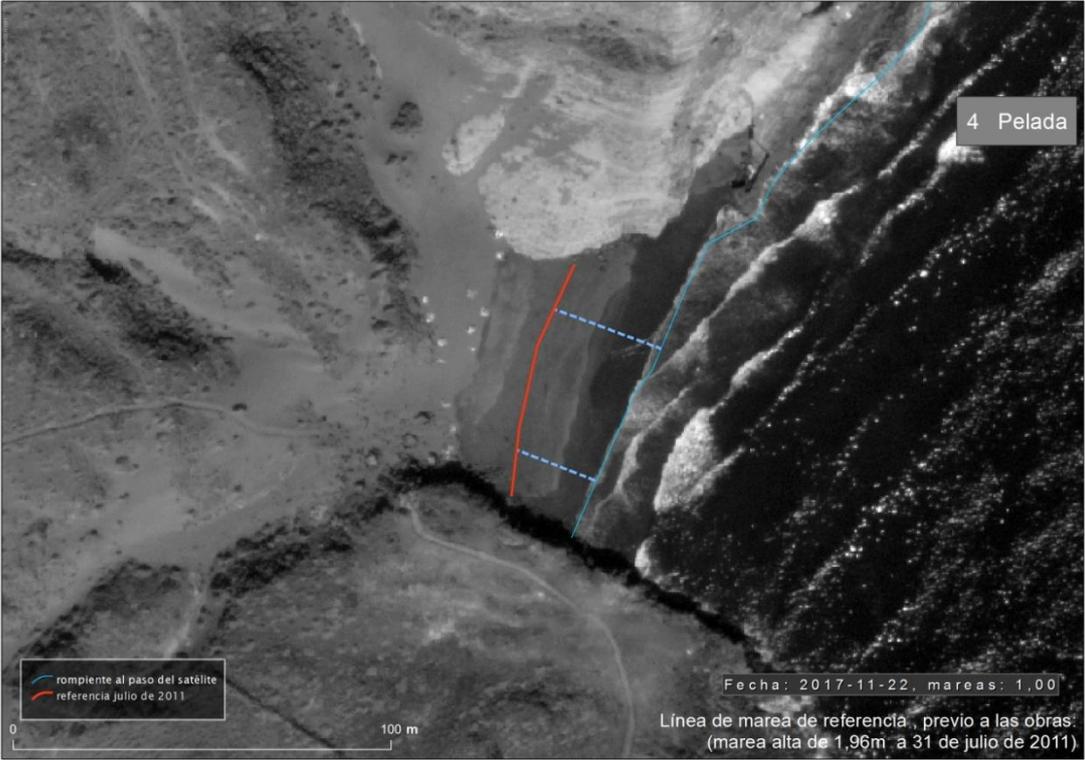
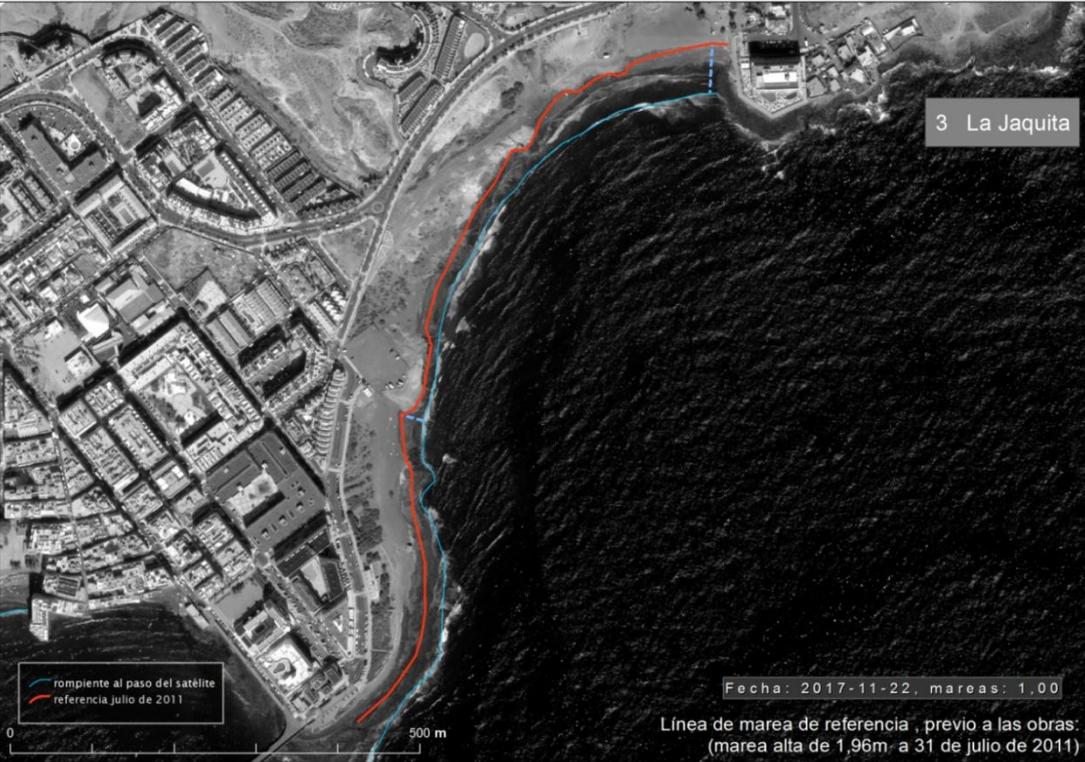
Figura 59. Playas de La Pelada (arriba) y la Jaquita (abajo) a 22 de noviembre de 2017

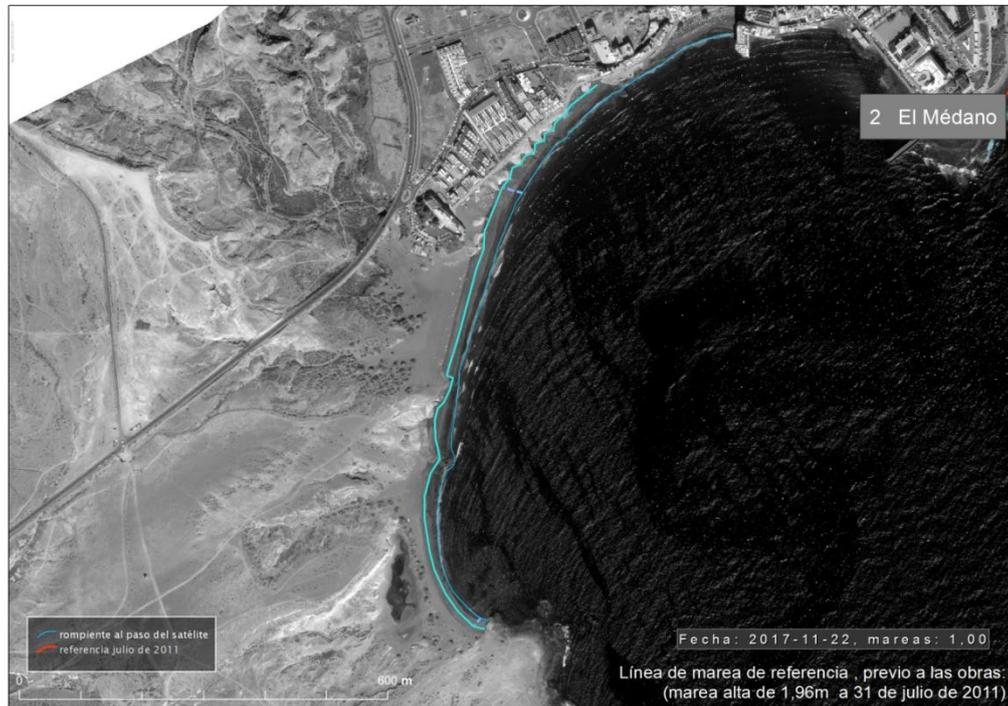
Figura 60. Playas de El Médano y La Tejita el 22 de noviembre de 2017

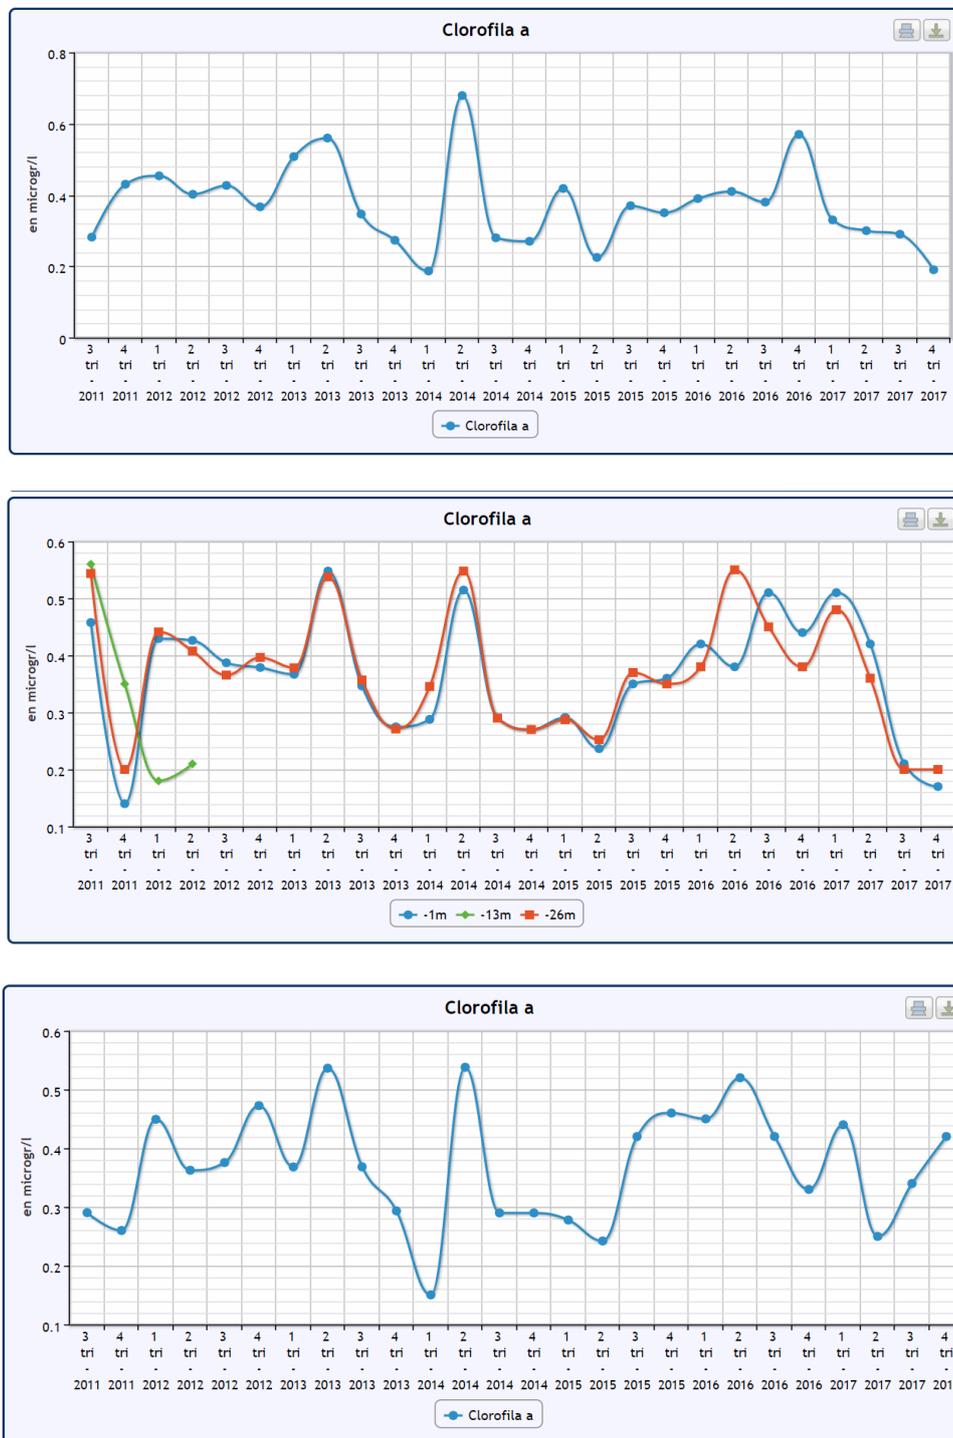
Debido a la inexistencia de vertidos en el año 2017 no se han detectado picos atribuibles a este fenómeno (Figura 69).

Figura 69. Evolución 2011-2017 de la clorofila a en la estación Tejita (arriba), Dársena (medio) y Tarajales. Equivalencia 1 µg/l = 1 mg/m³ de clorofila a

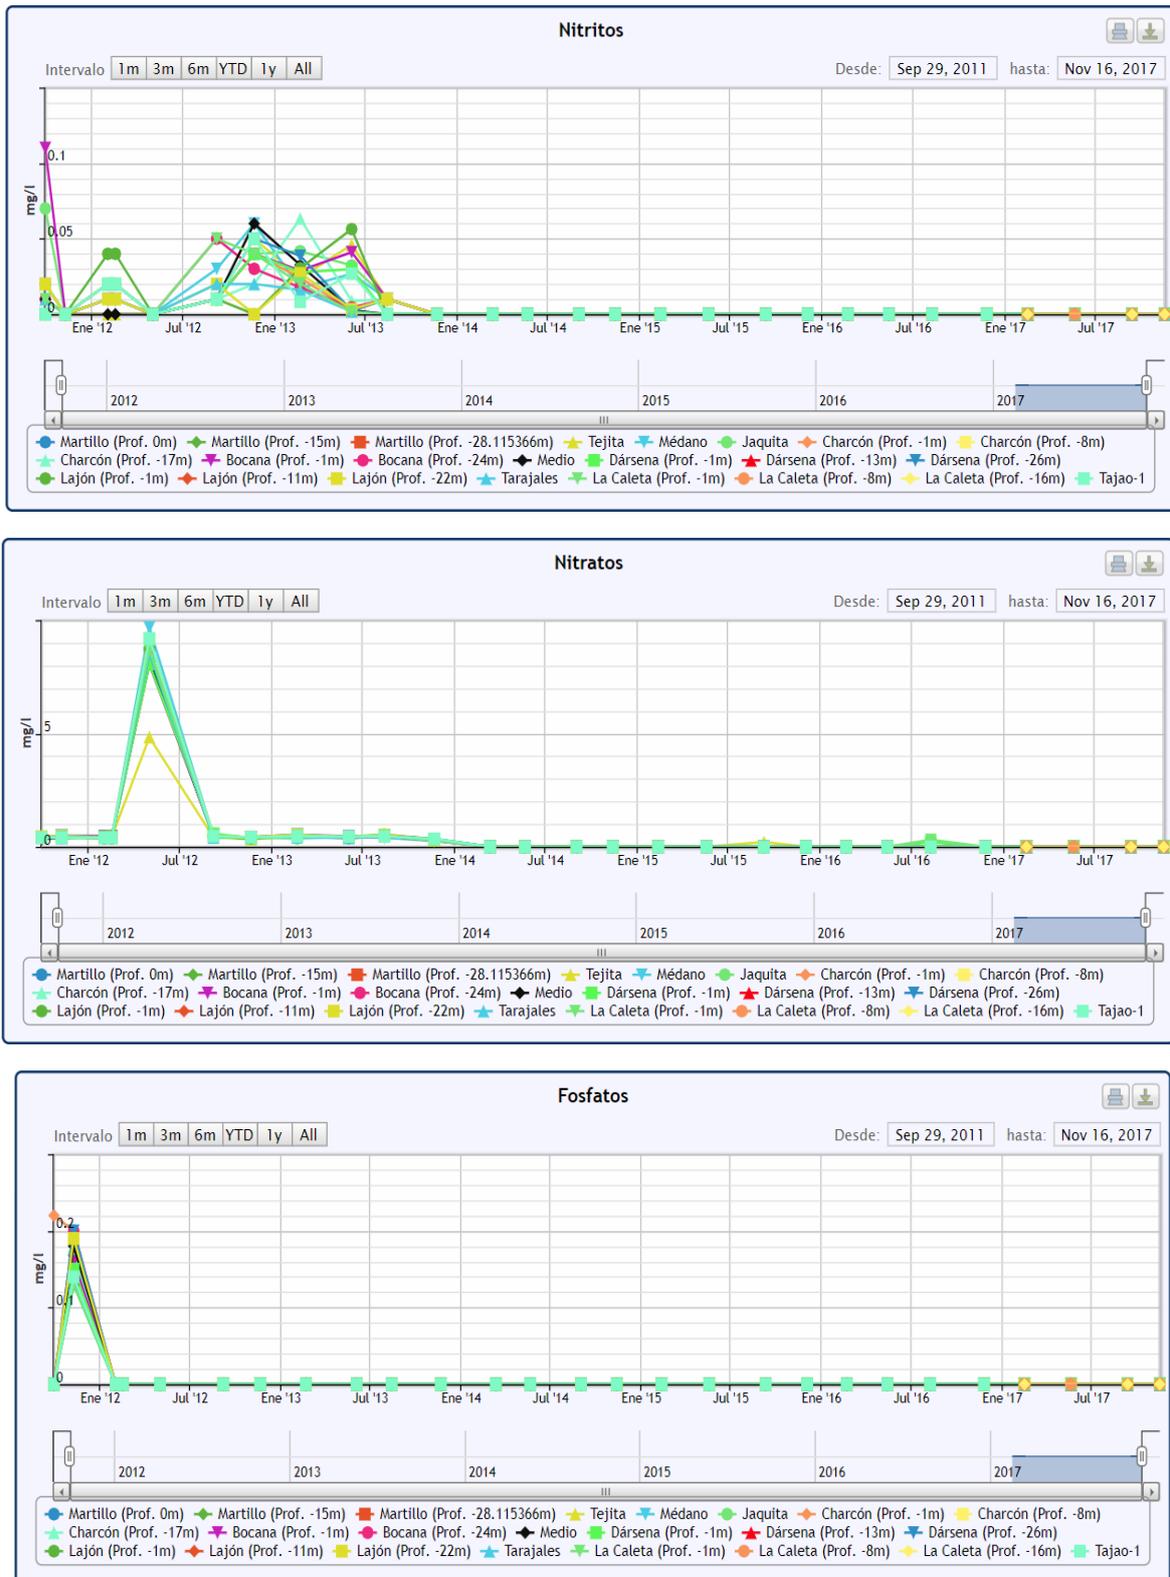
Figura 71. Concentraciones de nitritos, nitratos y fosfatos en las estaciones a lo largo de la costa de Granadilla y desde 2011 hasta 2017, inclusive

La persistente ausencia de fosfato en las analíticas –no se muestra la gráfica– cabría explicarla su rápido aprovechamiento por parte del fitoplancton. Esta circunstancia también se producía durante la fase de obras, cuando había aportes terrígenos, y lejos de suponer una contaminación, actúan como fertilizantes (Figura 71).

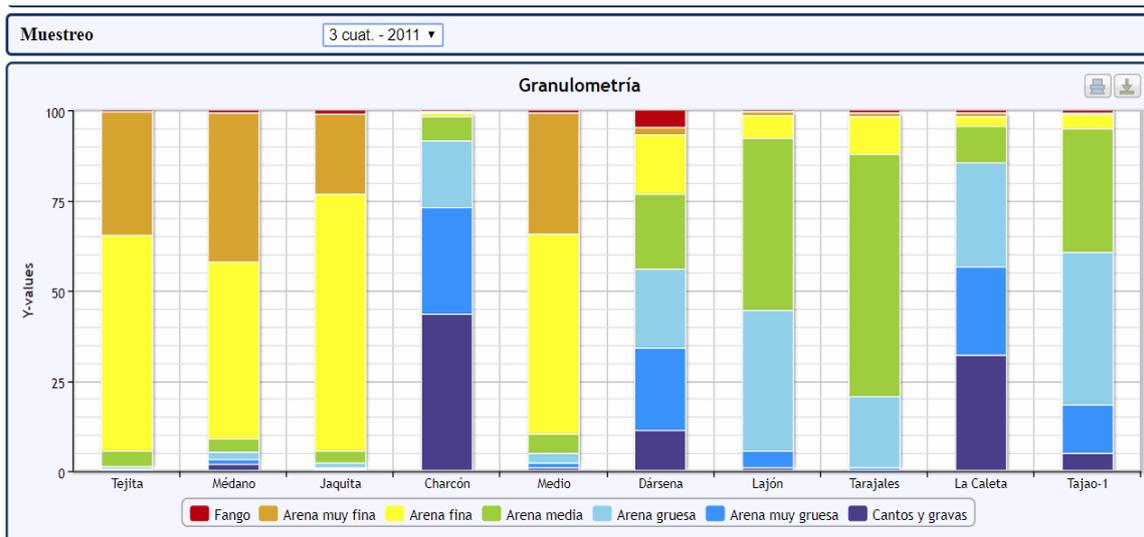
Cabe destacar que, tal y como ha sucedido en años anteriores, las fluctuaciones de la granulometría en casi todas las estaciones son notables, salvo en la Tejita y Médano, posiblemente debido a su situación más resguardada del NE. En general, la granulometría actual es menor en comparación con 2011 (Figura 85).

Figura 85. Composición granulométrica de 100 gr de sedimentos a lo largo de la costa de Granadilla de SW a NE. Tercer cuatrimestre de 2011 (referencia)

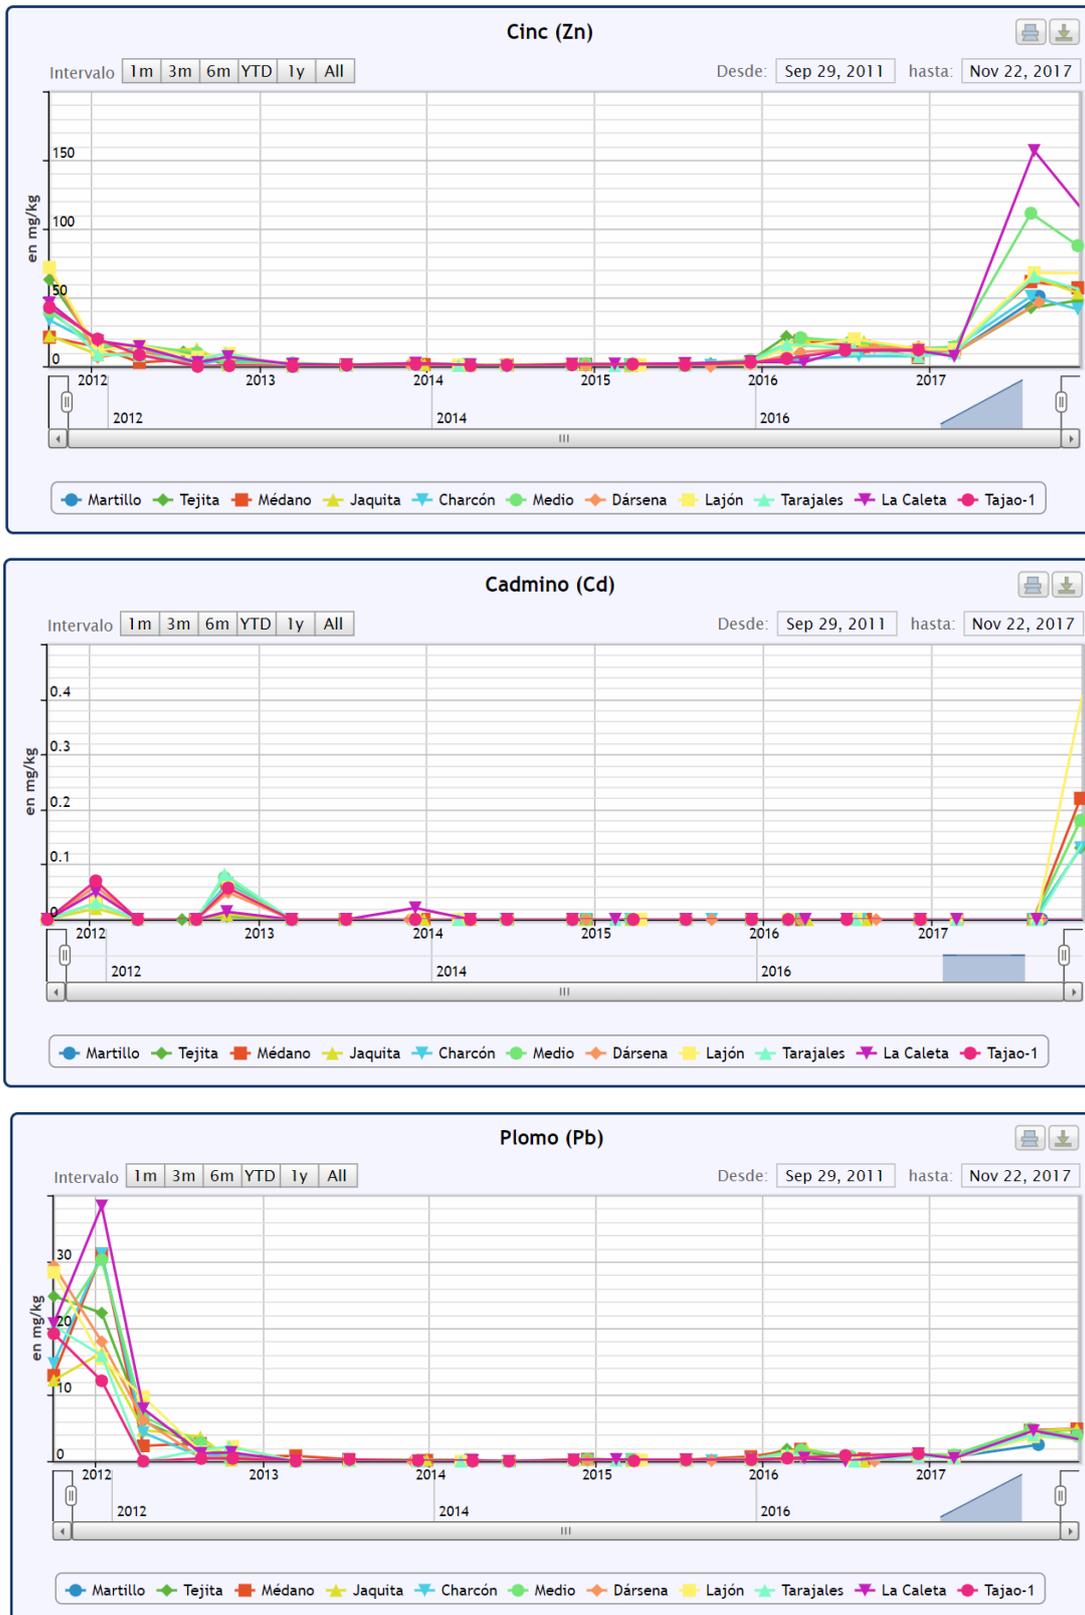
Figura 93. Concentración de cinc, cadmio y plomo en sedimentos de la costa de Granadilla

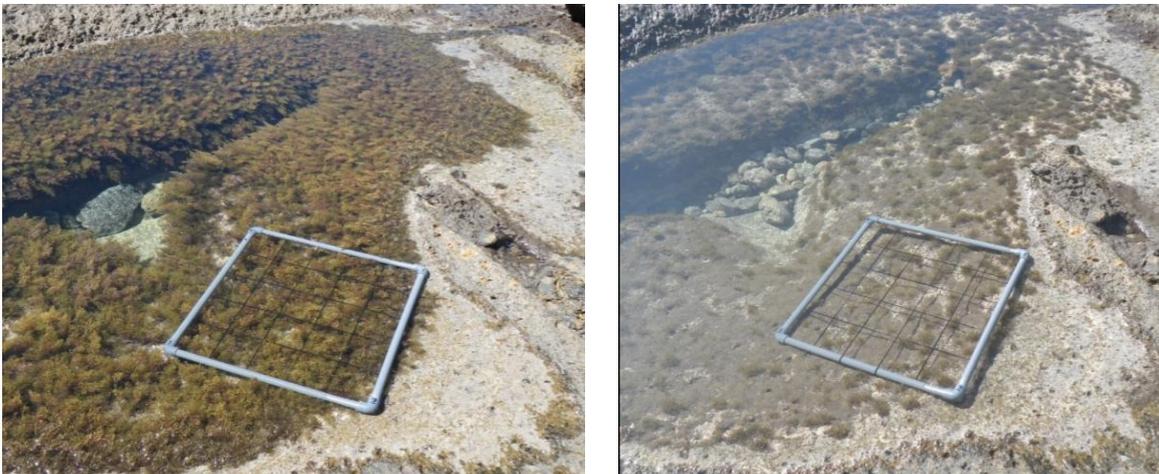
Figura 101. Sucesión ecológica en TGr03 San Felipe: 2016 (izquierda) y 2014 (derecha)

- La estación TGr03 San Felipe se recupera de los bajos valores de cobertura de 2016 (27% para el primer semestre y 37,7% para el segundo), pasando a valores del 100% y del 81,2% en los mismos semestres. Esta estación ha sufrido bastantes cambios en su diversidad algar (Figura 101), estando constituida al inicio de los muestreos por un césped de *Cystoseira sp.* bastante consolidado (2013). Pasó (2014) a albergar comunidades de *Dictyota sp.* de manera casi exclusiva y de *Padina pavonica*, *Lobophora variegata*, *Hydroclathrus clathratus*, *Conaria sp.*, *Dictyota sp.*, entre otras, en 2016 y 2017. Al ser una de las estaciones más alejadas del puerto, tomada como control, nada tienen que ver estos cambios con éste, siendo la desaparición de *Cystoseira* un hecho ya constatado científicamente para muchas otras partes del litoral canario.

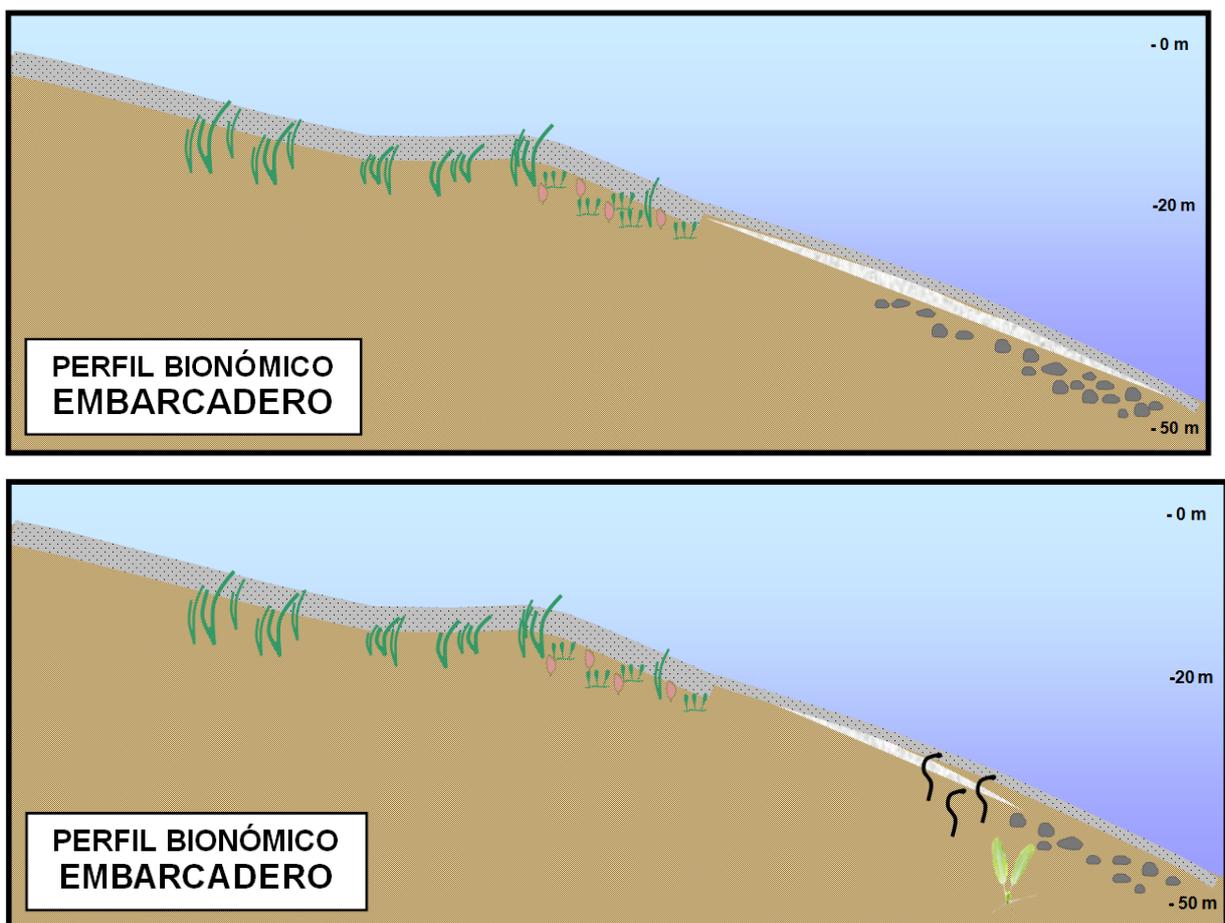
Figura 115. Transecto Embarcadero en 2017. Perfil bionómico invernal (arriba), estival (abajo)

En invierno, parece haber una degradación con respecto a épocas anteriores. Desde el comienzo se observa una pérdida sustancial del sebadal, epifitado principalmente por hidroideos, y el desarrollo desde el comienzo hasta unos -18 m de *Caulerpa racemosa*, siendo sustituida desde los -18 m por *Caulerpa prolifera*, que domina abundantemente estos fondos

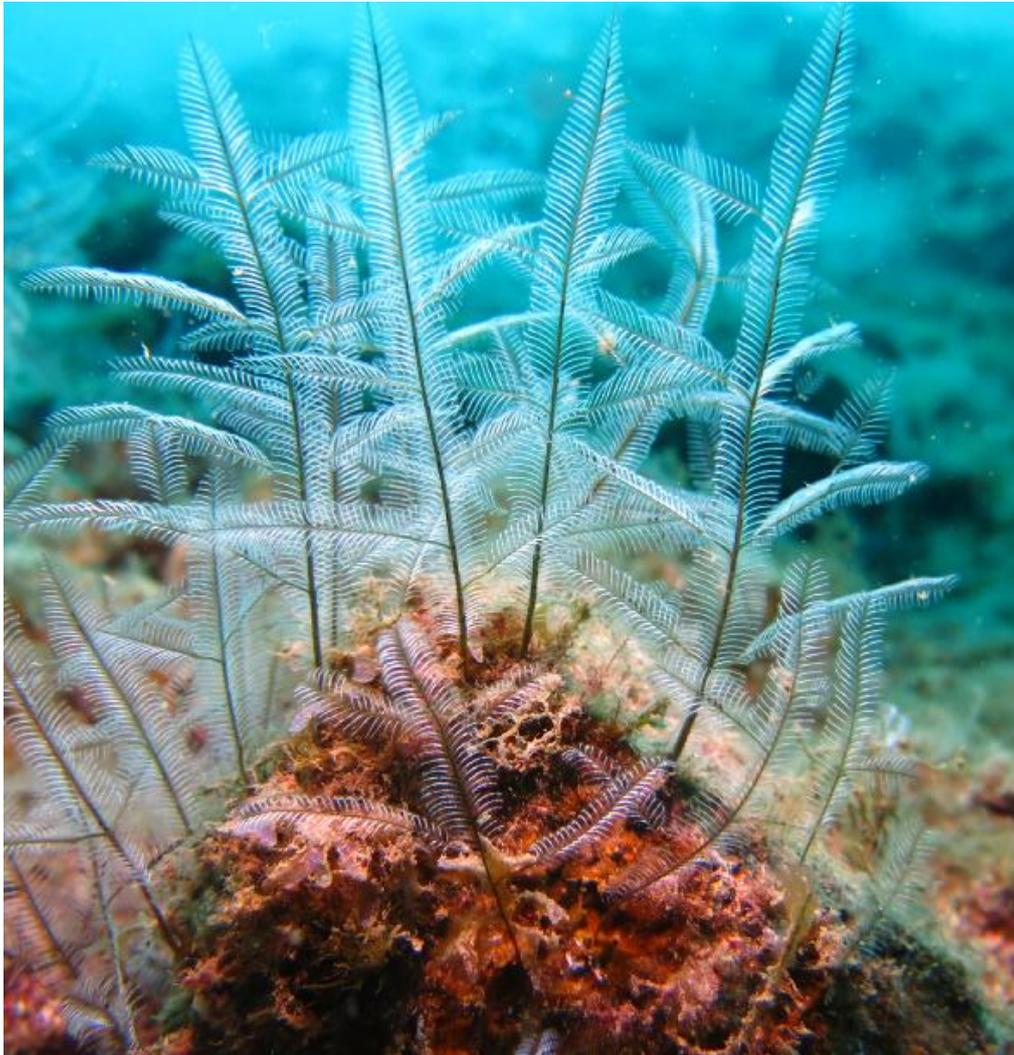
Figura 126. Coral potencialmente invasor *Macrorhynchia philippina* en el martillo del contradique

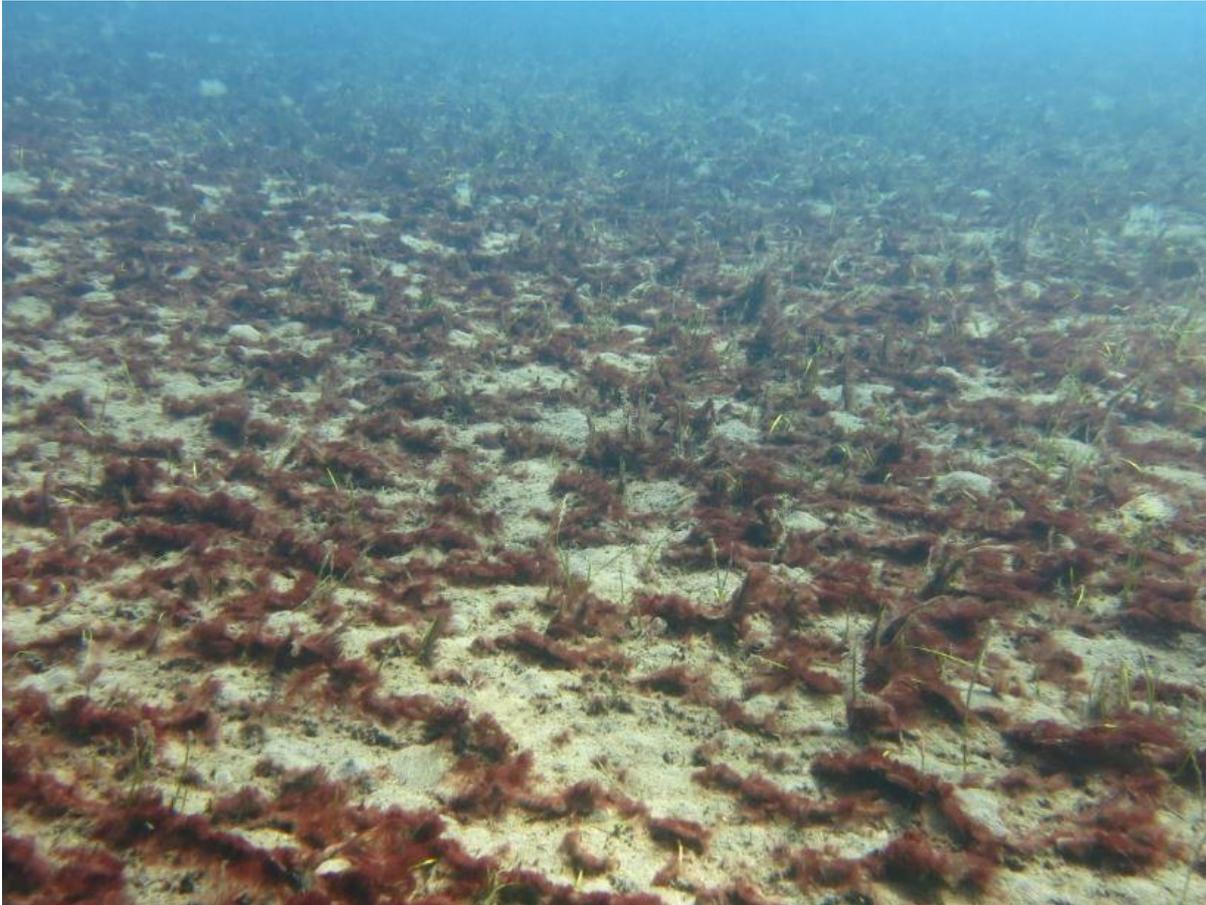
Figura 127. Bloom de *Lyngbya majuscula* sobre el seabed de Granadilla
