**SEGUIMIENTO AMBIENTAL DEL
PUERTO DE GRANADILLA
EN FASE OPERATIVA**

INFORME ANUAL 2017

Abril 2018

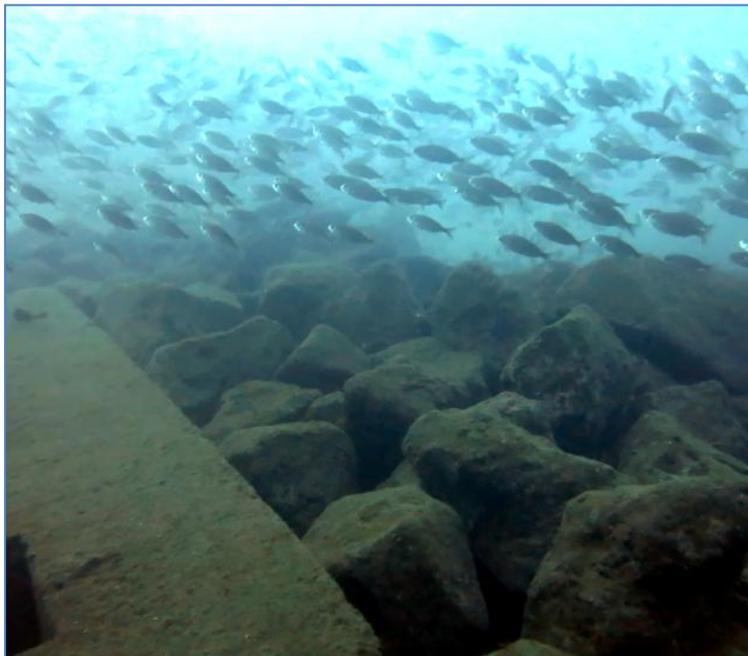
Figura 128. El martillo del contra-dique se ha convertido en un excelente refugio para especies pelágicas costeras, que se resguardan aquí hasta media tarde, al estar toda la zona a la sombra del espaldón

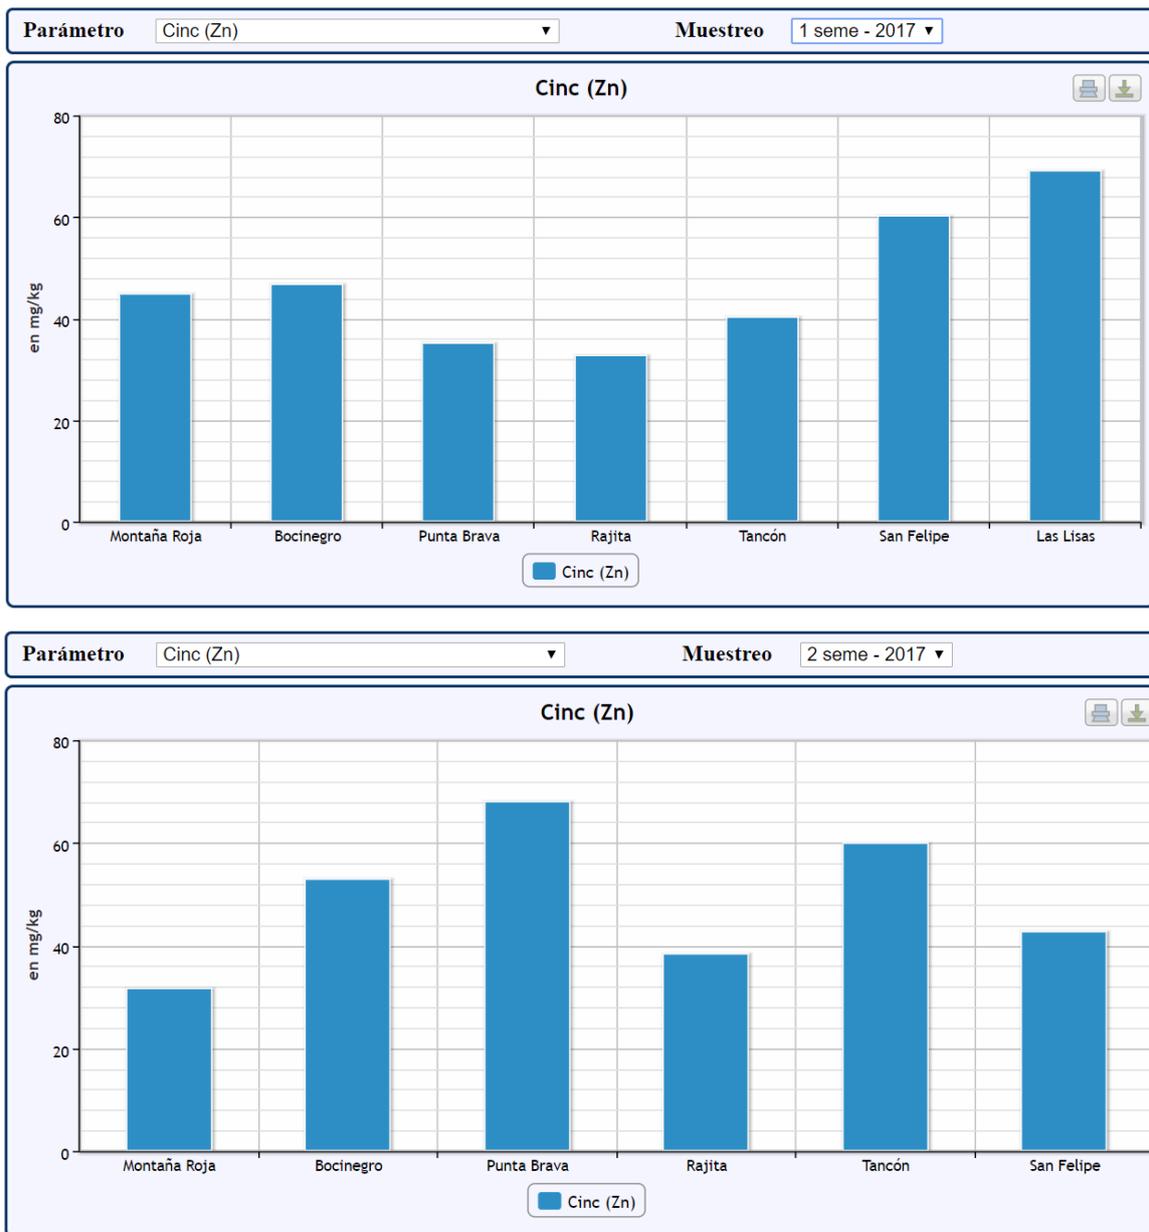
Figura 133. Concentración de Cinc en gónadas de *Diadema africanum* a lo largo de la costa de Granadilla. Arriba: primer semestre de 2017. Abajo: segundo semestre 2017

Lo mismo cabe decir del cinc y hay que estar atentos a su bioacumulación, por si superan niveles que justificasen hacer un seguimiento de sus concentraciones en la columna de agua. De momento no hay razones para ello y los valores no comprometen la supervivencia de los seres marinos.

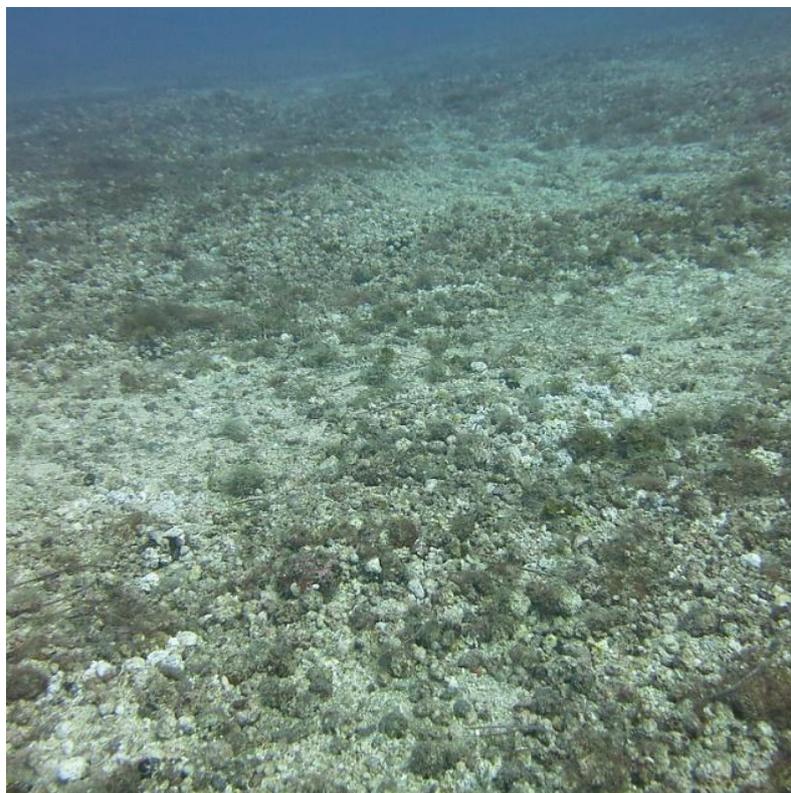
Figura 136. Maerl en la estación TGr29

Los últimos datos obtenidos en 2017 indican una ligera regresión del maerl en todas las estaciones (con valores por encima del 80%), exceptuando la TGr27 y la TGr28 que sufren incremento (Figura 135). La recuperación de la TGr28 es muy importante, aunque continúan los vertidos del emisario submarino que se encuentra a 400 m. El bloom de *Lyngbya majuscula* que lo afectó el año pasado también lo hizo este año de agosto a noviembre. Siguen existiendo amplias praderas de *Halophila decipiens* y de *Caulerpa prolifera*.

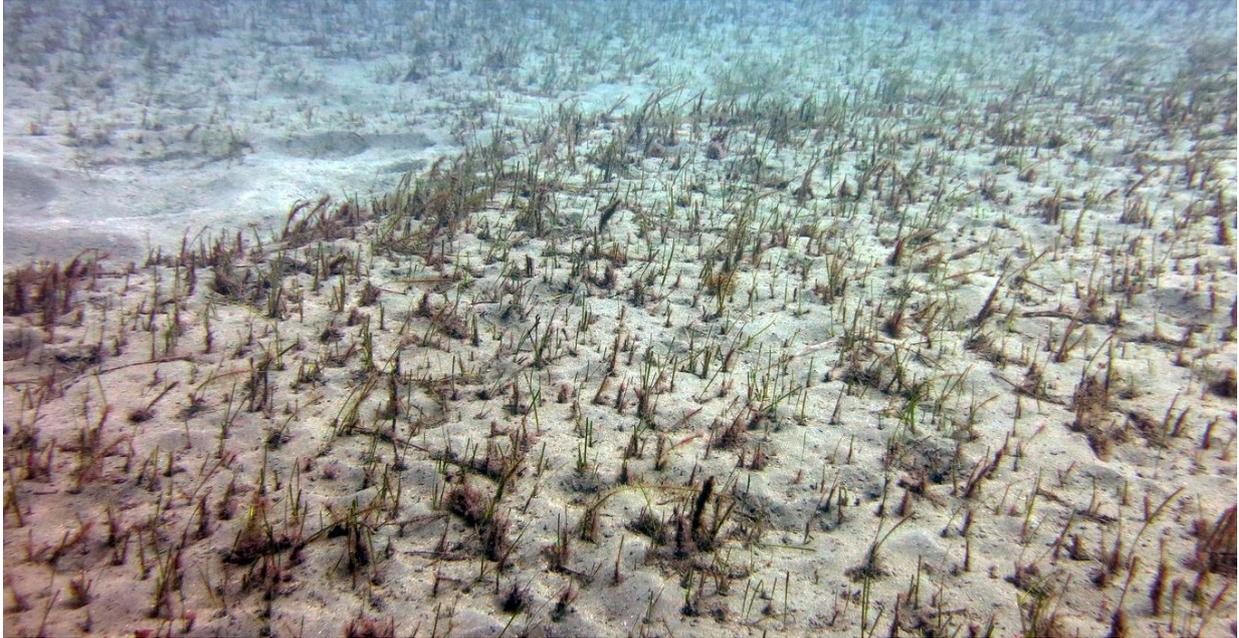
Figura 138. Sebadal medio-laxo sobre arena y con mucho epifitismo, en TGr19 Jaquita (31-1-2017)

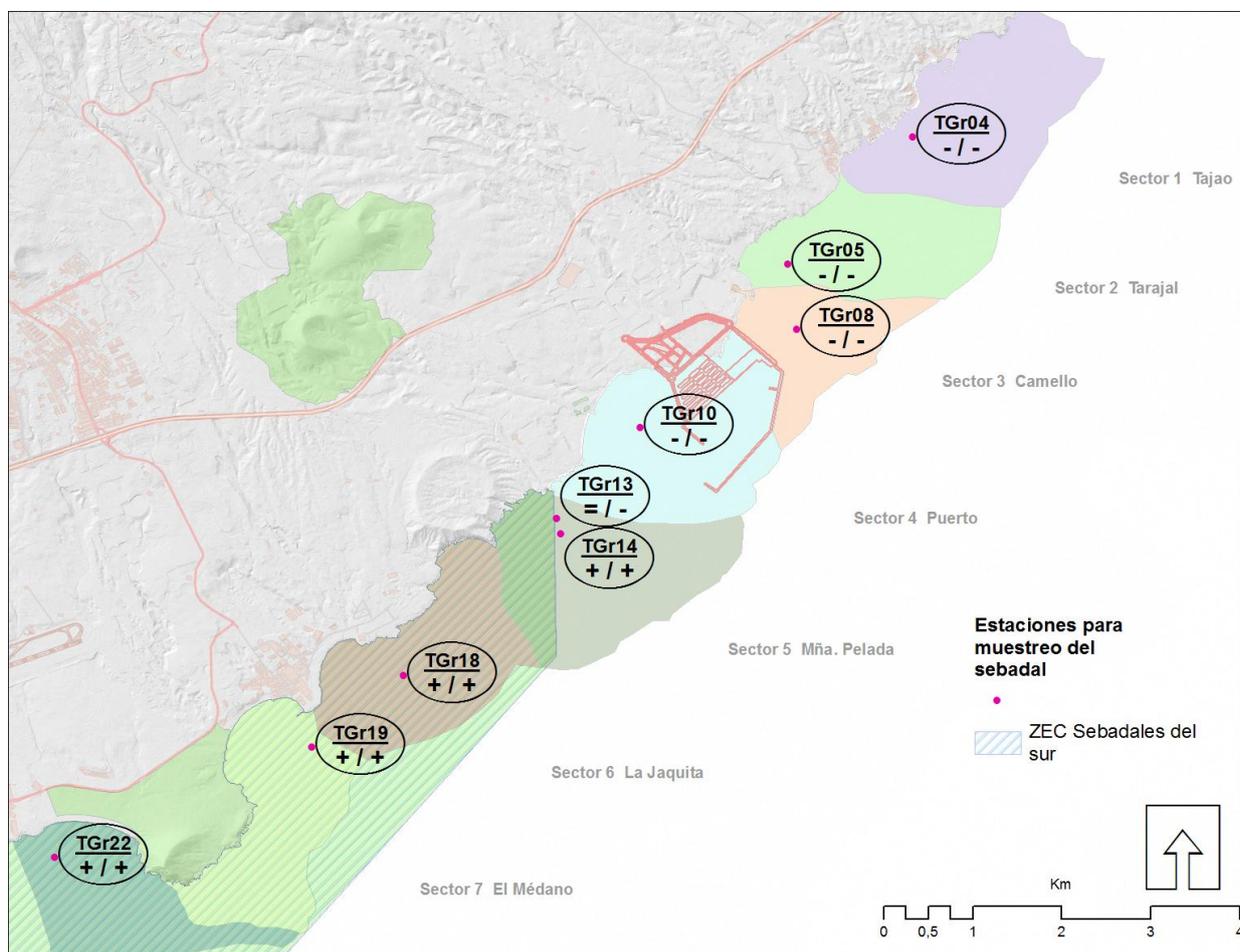
Figura 147. Valoración general de los sebadales por sectores de la costa expresando con signos (+, -, =) la situación de 2017 en relación al 2016 / y la situación de 2017 en relación con 2011 (referencia)

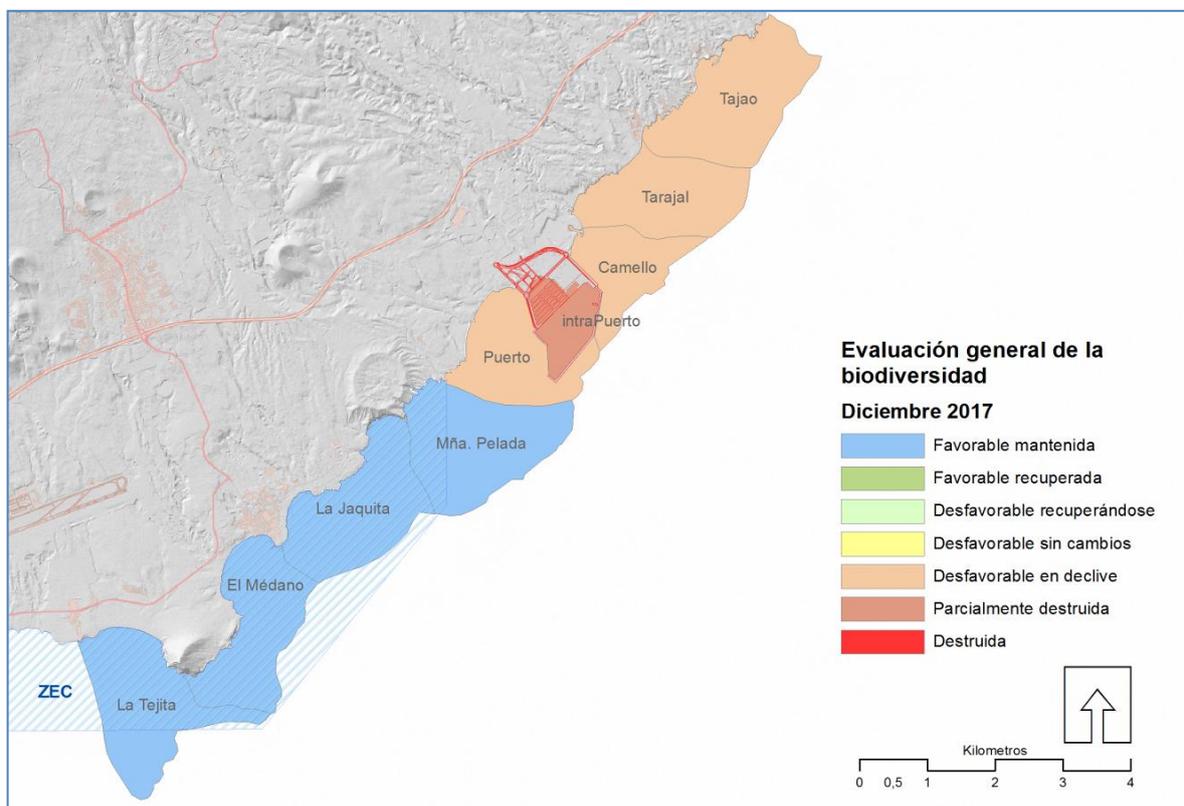
La valoración se ha hecho de manera independiente por 3 de los técnicos del OAG, discutiendo en grupo (panel de expertos) los posibles aspectos en los que la decisión no coincidía, hasta llegar a un consenso. Los sectores La Tejita, El Médano, La Jaquita y Montaña Pelada se han valorado como “favorables mantenidos”. El sector intrapuerto fue valorado por unanimidad como “parcialmente destruido” porque se tuvo en cuenta el efecto arrecife como positivo, que atrae gran cantidad de animales pelágicos y demersales. Sin embargo, la aparición del coral potencialmente invasor *Macrorhynchia philippina* y la degradación del fondo (aunque aparecen de manera estacional praderas de *Caulerpa* y de *Halophila*) hace que obtenga esta calificación. El sector Puerto, Camello, Tarajal y Tajao son catalogados como “desfavorable en declive”, ya que se están detectando cambios en las comunidades, junto con un aumento en la contaminación de sedimentos. La disminución de la seba en estas zonas es alarmante. La aparición del bloom de *Lyngbya majuscula* y la expansión del coral *M. philippina* han sido tenidos también en cuenta a la hora de obtener esta clasificación (Figura 148).

Figura 148. Valoración general de la biodiversidad de 2017

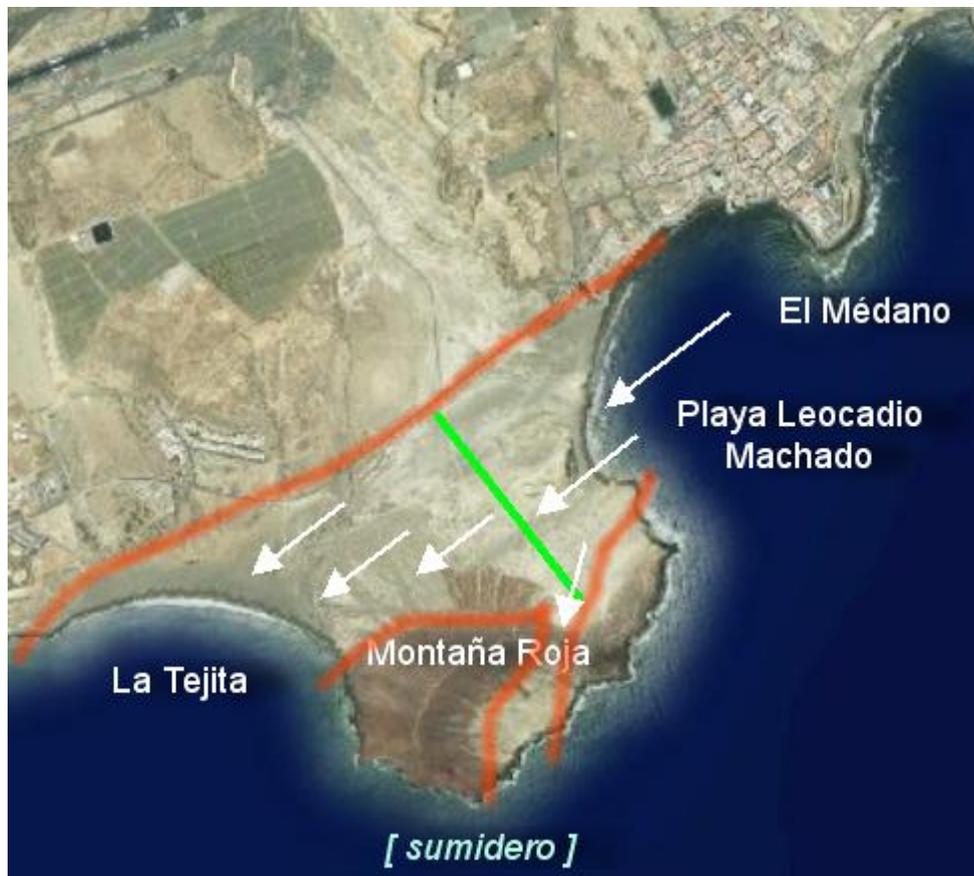
Figura 151. Franja de transporte eólico de arena (en naranja) entre la bahía de El Médano y la playa de La Tejita en Tenerife. Flechas blancas = dirección del transporte; recta verde = transecto de trabajo

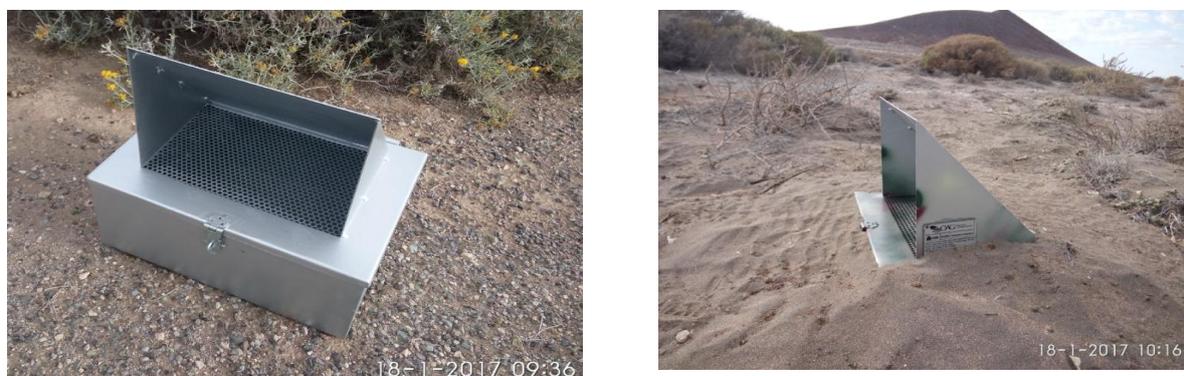
Figura 153. Trampas de arena desarrolladas por el OAG

Trampa de arena. Consiste en una caja metálica rectangular o depósito (25×35 cm de base y 15 cm de alto) que lleva dentro una cubeta plástica algo menor, capaz de almacenar 7,5 litros de arena. La tapa de la caja metálica, que está dotada de bisagra y cierre con candado, deja unos márgenes ciegos y el resto (×17 cm) es una rejilla de 5 mm de luz para permitir que la arena pueda pasar al interior del depósito, pero no los insectos y reptiles que habitan en la zona. Sobre dicha rejilla se asienta el captador que se eleva 20 cm y tiene un ancho o boca de 26,5 cm, que es el valor “boca” que se emplea para extrapolar en cada tramo de transecto (Figura 153).

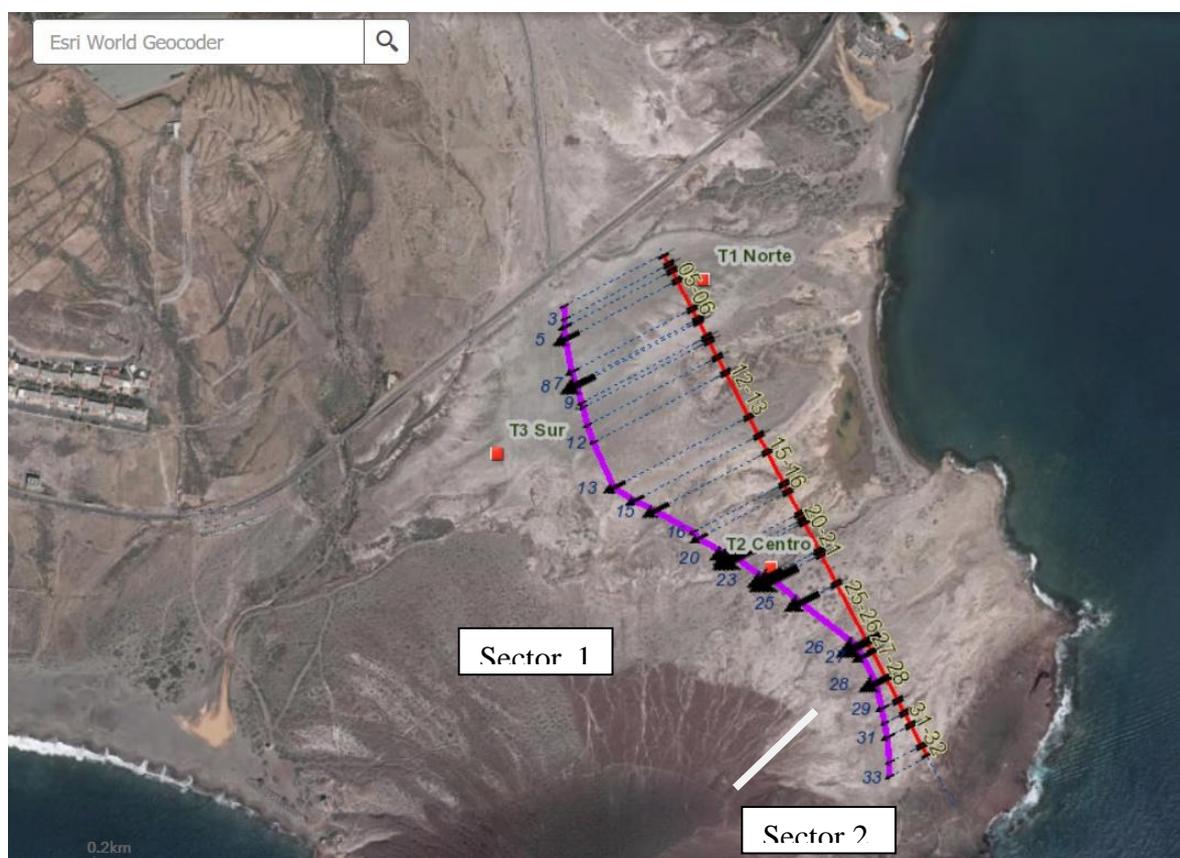
Figura 154. Violeta: camino y tramos con flujo de arena uniforme representada su intensidad por el tamaño de la flecha, y proyección de dichos tramos sobre el transecto elegido (línea roja). Explicación en el texto

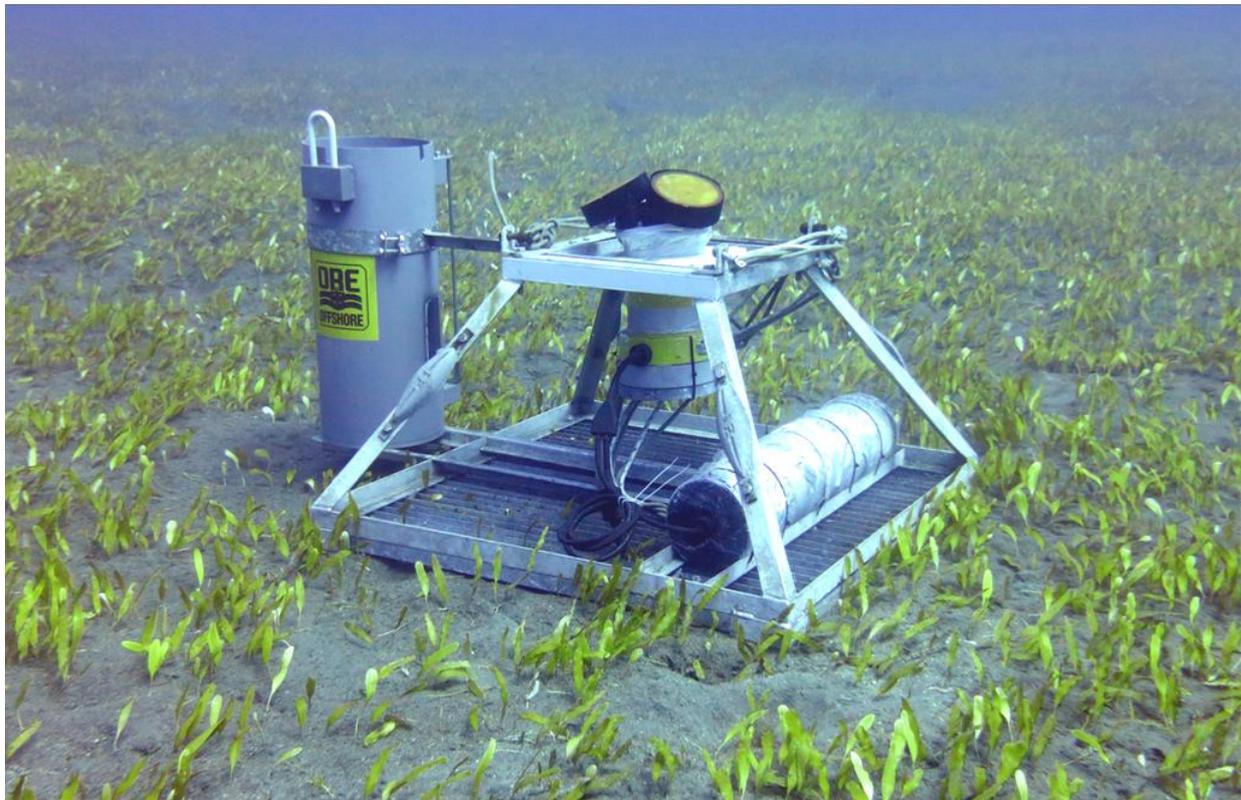
Figura 157. Perfilador SonTex ADP 500 Khz fondeado en estación TGr-18 en un caulerpal

El perfilador SonTec ADP (Figura 157) mide la velocidad del agua usando el efecto Doppler. El mismo transductor se utiliza como emisor y receptor, generando un pulso corto de sonido de una frecuencia conocida que se propaga por el agua. El transductor está diseñado para producir un lóbulo de sonido donde la mayor parte de la energía se concentra en un cono con una amplitud de dos grados. A medida que el sonido viaja por el agua, es reflejado en todas direcciones por el material particulado existente (sedimento, materia biológica, burbujas, etc.). Una parte de la energía reflejada viaja en la dirección del eje del transductor, donde es registrada, permitiendo que los componentes electrónicos midan el cambio en la frecuencia. Este cambio es proporcional a la velocidad de la corriente.

Los perfiladores SonTek ADP 500 KHz se fondearon a unos 15 m de profundidad aproximadamente montados en una estructura lastrada que mantiene el equipo en posición vertical con los transductores orientados hacia la superficie (Figura 157). La estructura protege el equipo electrónico y la batería asociada.

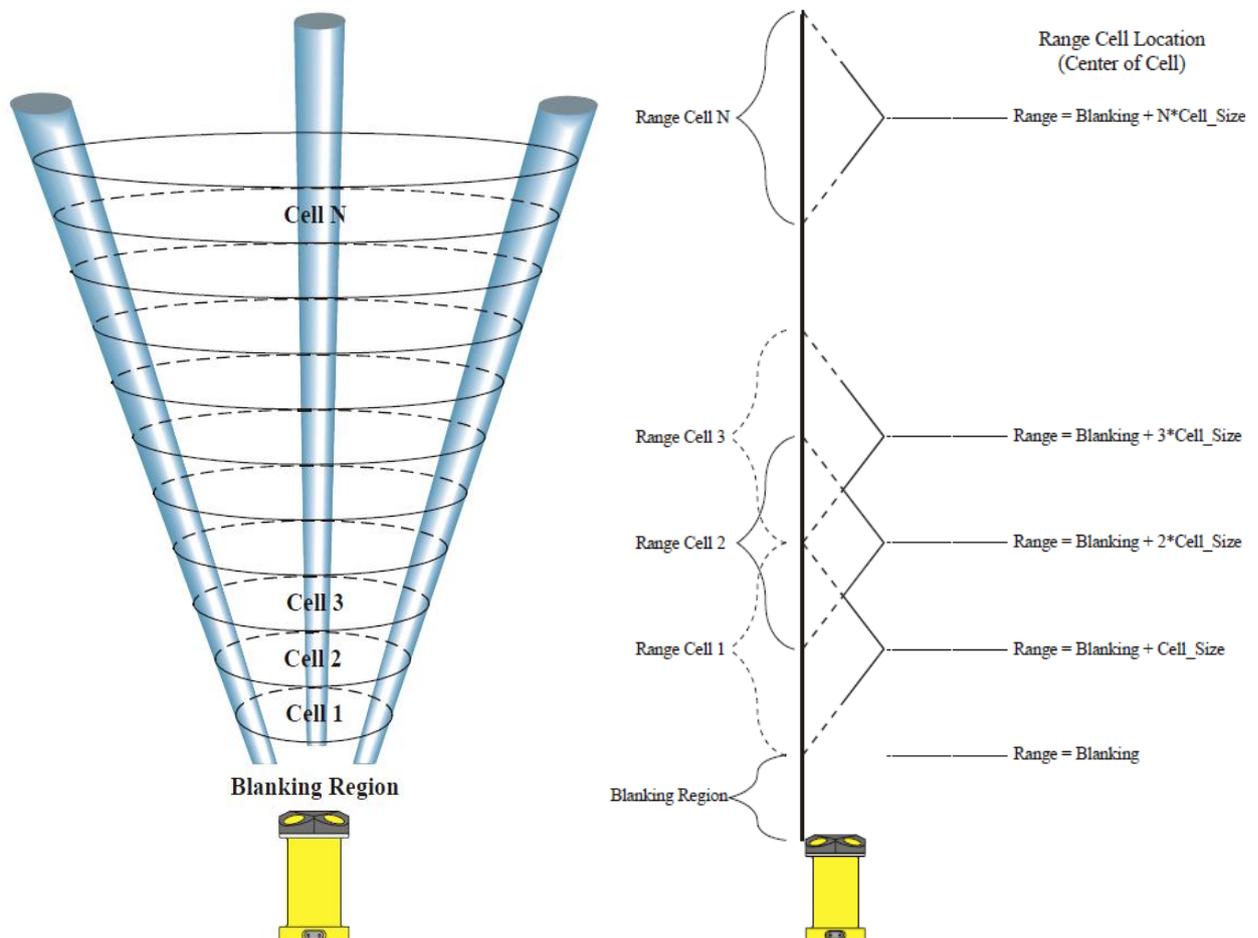
Figura 158. Izquierda: estructuración en celdas de las medidas del ADP y región de sombra. Derecha: rango de las distintas celdas
