Informe sobre presuntos daños en la zec Seadales del sur de Tenerife provocados por el vertido de materiales al mar según se iniciaron las obras de abrigo del puerto de Granadilla (Proyecto Piloto 2742/11/ENVI)

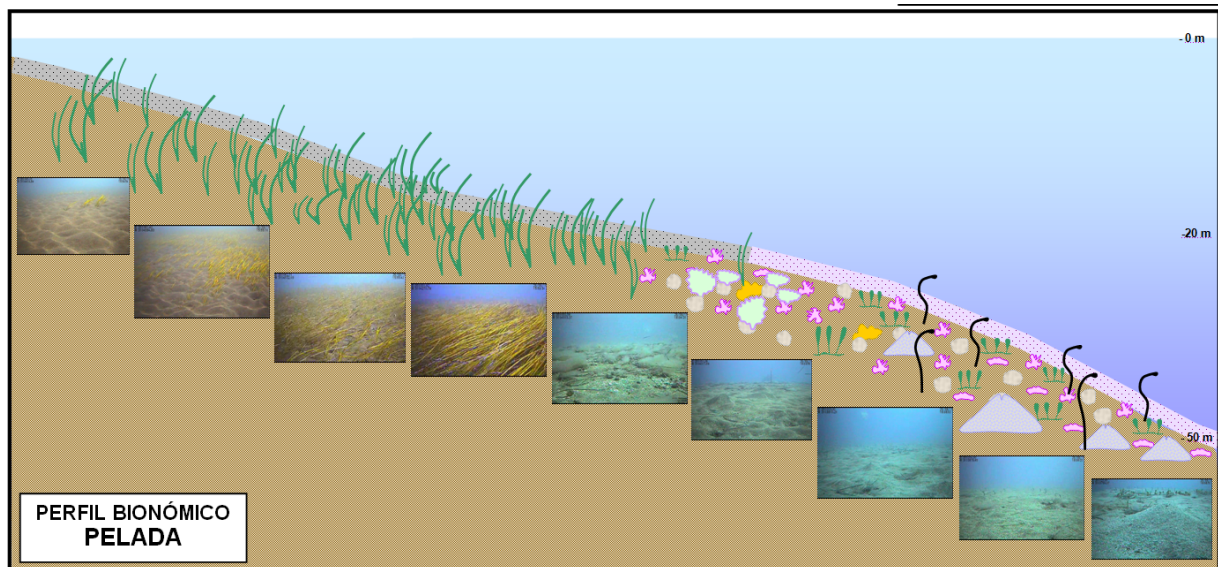
Fig.7. Perfil bionómico de La Pelada. Recorrido a partir de unos 6 m de profundidad, arenal con sebadal vestigial a -7 m, medio con áreas laxas y algunos claros ondulados a partir de -8 m. A -15 aumentan los claros, a -16 m aumenta la frondosidad de sebas para disminuir a -22 m baja la densidad, siendo vestigial a -23, con algunas Caulerpa. A -25 m se inicia un fondo calcáreo con confites, rodolitos, una rodofita filamentosa abundante y ocasionalmente Pseudotetraspora. A partir de -30 m, el sustrato suele ser de confites pequeños, con Caulerpa y anguilas jardineras, así como montículos, que aumentan al llegar a -50 m (T. Cruz).

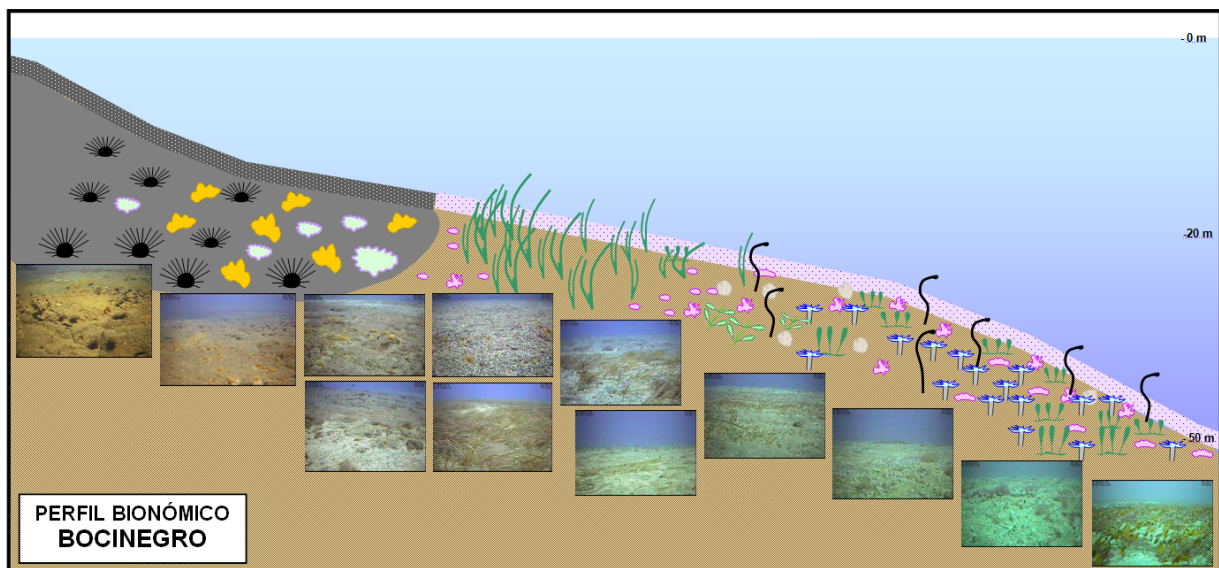
Fig. 8. Perfil bionómico Bocinegro. Recorrido a partir de unos 8 m de profundidad, plataforma rocosa uniforme de blanquiazal con escasas anfractuosidades hasta -16 m, donde comienzan depósitos calcáreos en vaguadas. A -17 m confites en plataforma y a -18 m sebadal medio uniforme. En sustrato arenoso con escaso contenido calcáreo, a -21 m aparecen claros, a -23 el sebadal es laxo en confites, a -24 anguilas jardineras, a -25 Halophila, y a -30 Bispira y Caulerpa. Esta composición se mantiene hasta el final a -50 m, con un aumento notable de Caulerpa. Destaca la disminución del contenido calcáreo en relación a los transectos orientales, y sobre todo la extensión del poblamiento de Bispira viola. (T. Cruz).
