OAG Rep_2013.1

**PRIMERA PRUEBA DE VERTIDO
DE ARENA PARA LA REPOSICIÓN DE
SU FLUJO EN LA COSTA DE GRANADILLA**

Ficha resumen

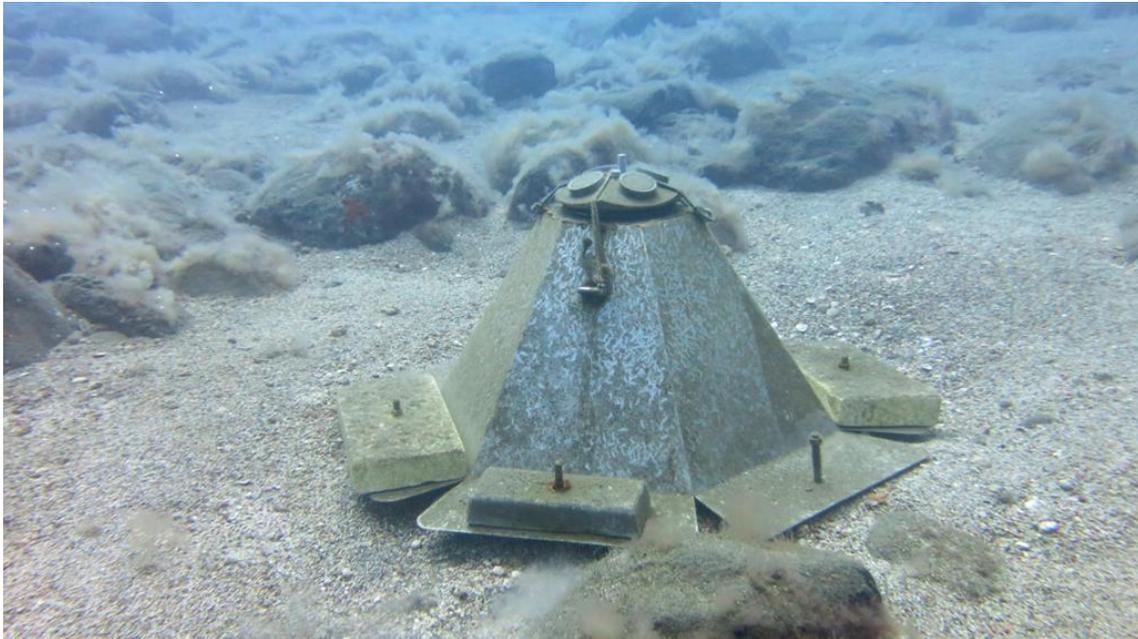
Correntímetro instalado 100 m al sur del punto de vertido

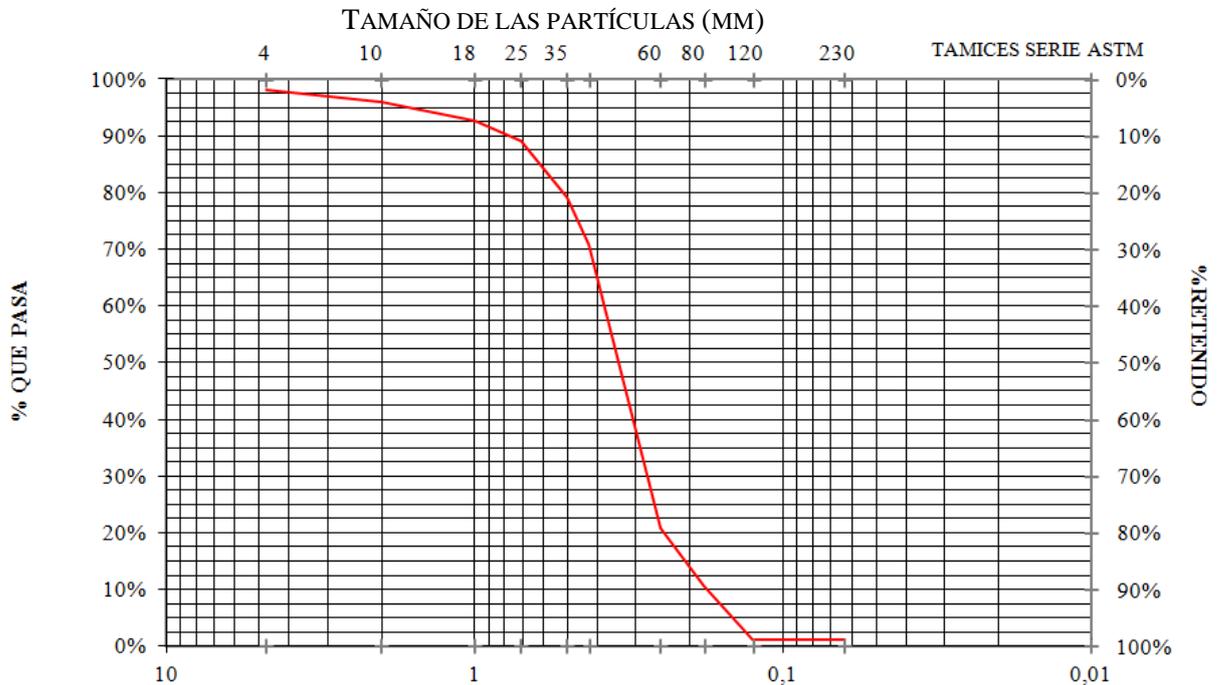
Análisis granulométrico de la prueba de vertido de arena

Tamices ASTM	Peso retenido	% retenido	% que pasa
n°4	4,75 mm	1,9 gr	0 %C
n°10	2 mm	2,22 gr	10 %C
n°18	1 mm	3,17 gr	10 %C
n°25	0,71 mm	3,7 gr	10 %C
n°35	0,5 mm	9,84 gr	0 %C
n°40	0,425 mm	8,36 gr	0 %C
n°60	0,25 mm	49,9 gr	0 %C
n°80	0,18 mm	10,3 gr	0 %C
n°120	0,125 mm	9,42 gr	0 %C
n°230	0,063 mm	0,11 gr	0 %C
Finos	<0,063 mm	1,1 gr	0 %C

% FINOS	1,06%
% CASCAJO	0,91%
D16	0,603
D50	0,352
D84	0,217
Media	0,391
σ	0,193
M. distribuc.	0,410

MODA ARENAS MEDIAS
