**SEGUIMIENTO AMBIENTAL DEL PUERTO DE
GRANADILLA EN FASE OPERATIVA Y DE LAS
TENDENCIAS DE LA BIODIVERSIDAD LOCAL**

INFORME ANUAL 2024

Octubre 2025

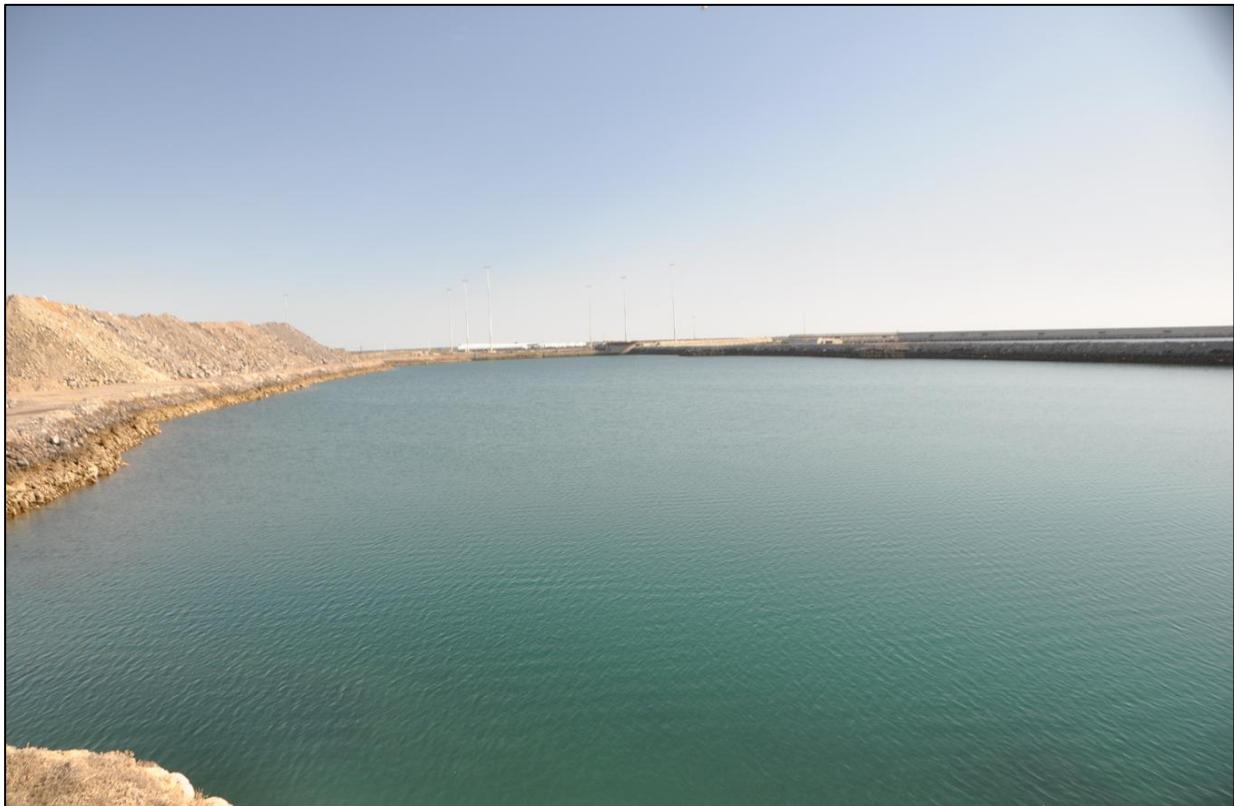
Figura 1: Relleno de la explanada (15-05-2024)

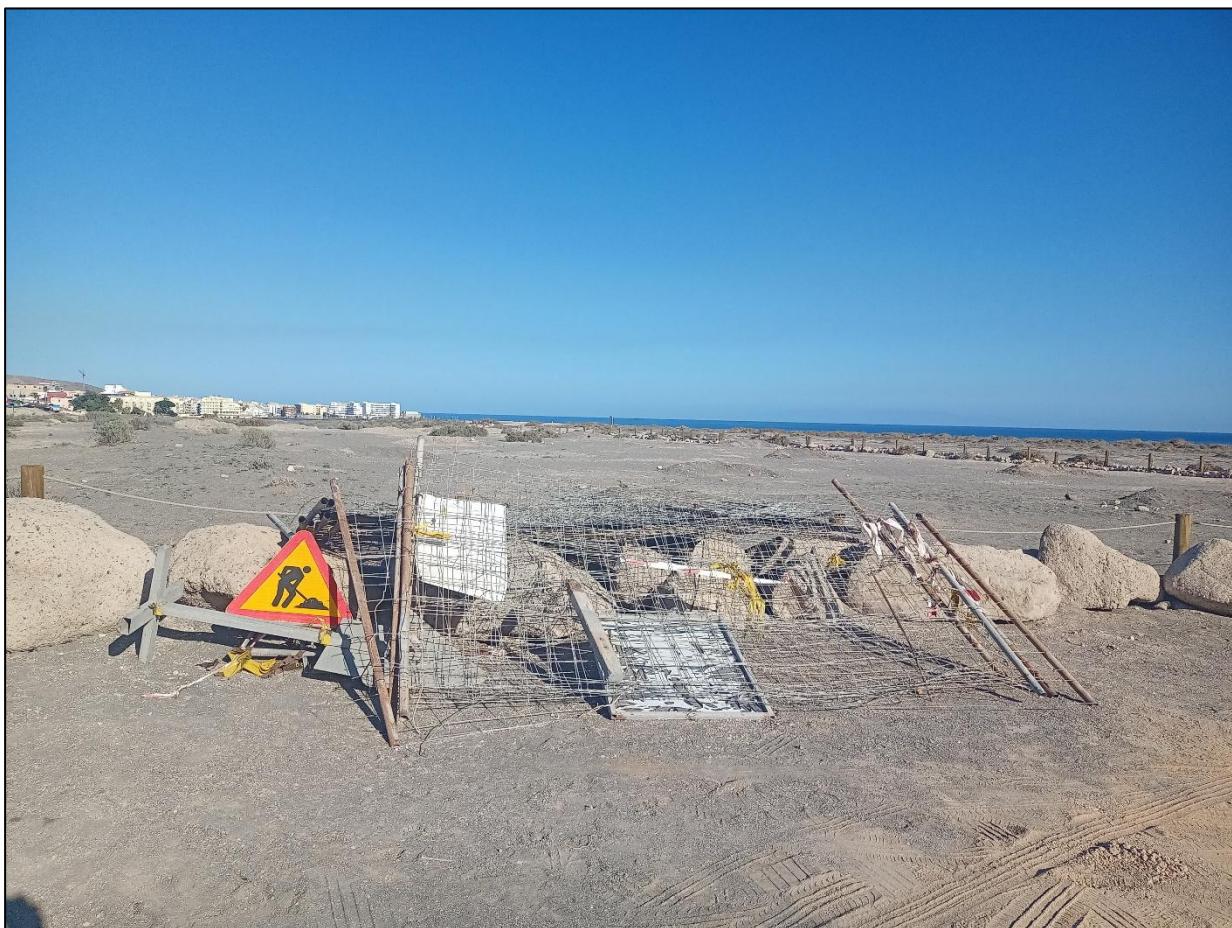
La situación de las medidas compensatorias no ha experimentado mayores cambios en relación con los últimos informes, concluyendo la ejecución de la segunda fase de la restauración de Montaña Roja, tal y como se explicó en el Anexo I del informe anterior. A principios de año quedaban algunas útiles por retirar (Figura 3), quedando la zona totalmente limpia en febrero.

Figura 3: Útiles pendientes de ser retirados en Montaña Roja (02-01-2024)

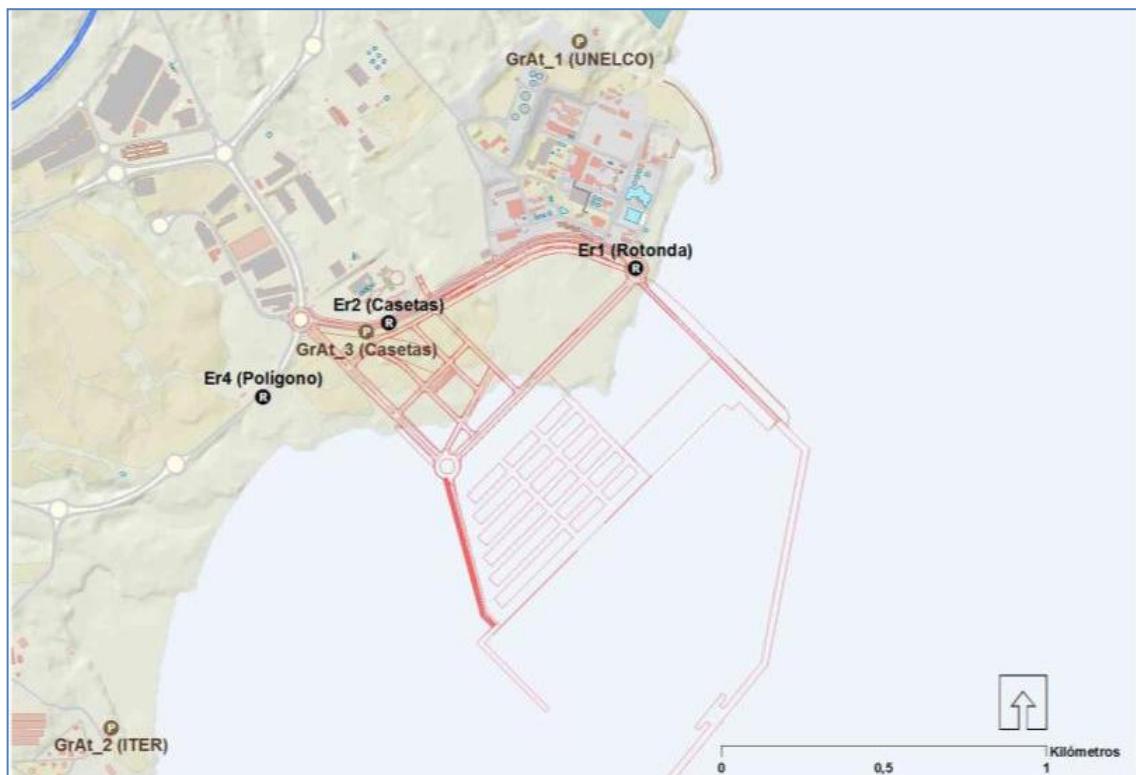
Desde octubre de 2022 el OAG realiza las mediciones de ruido con un nuevo sonómetro de clase 1 según UNE-EN 61672-1, modelo CESVA SC250. El anterior era un modelo SC 160 de clase 2.

Figura 8: Estaciones de medición de partículas en suspensión (GrAT) y de ruido (Er)

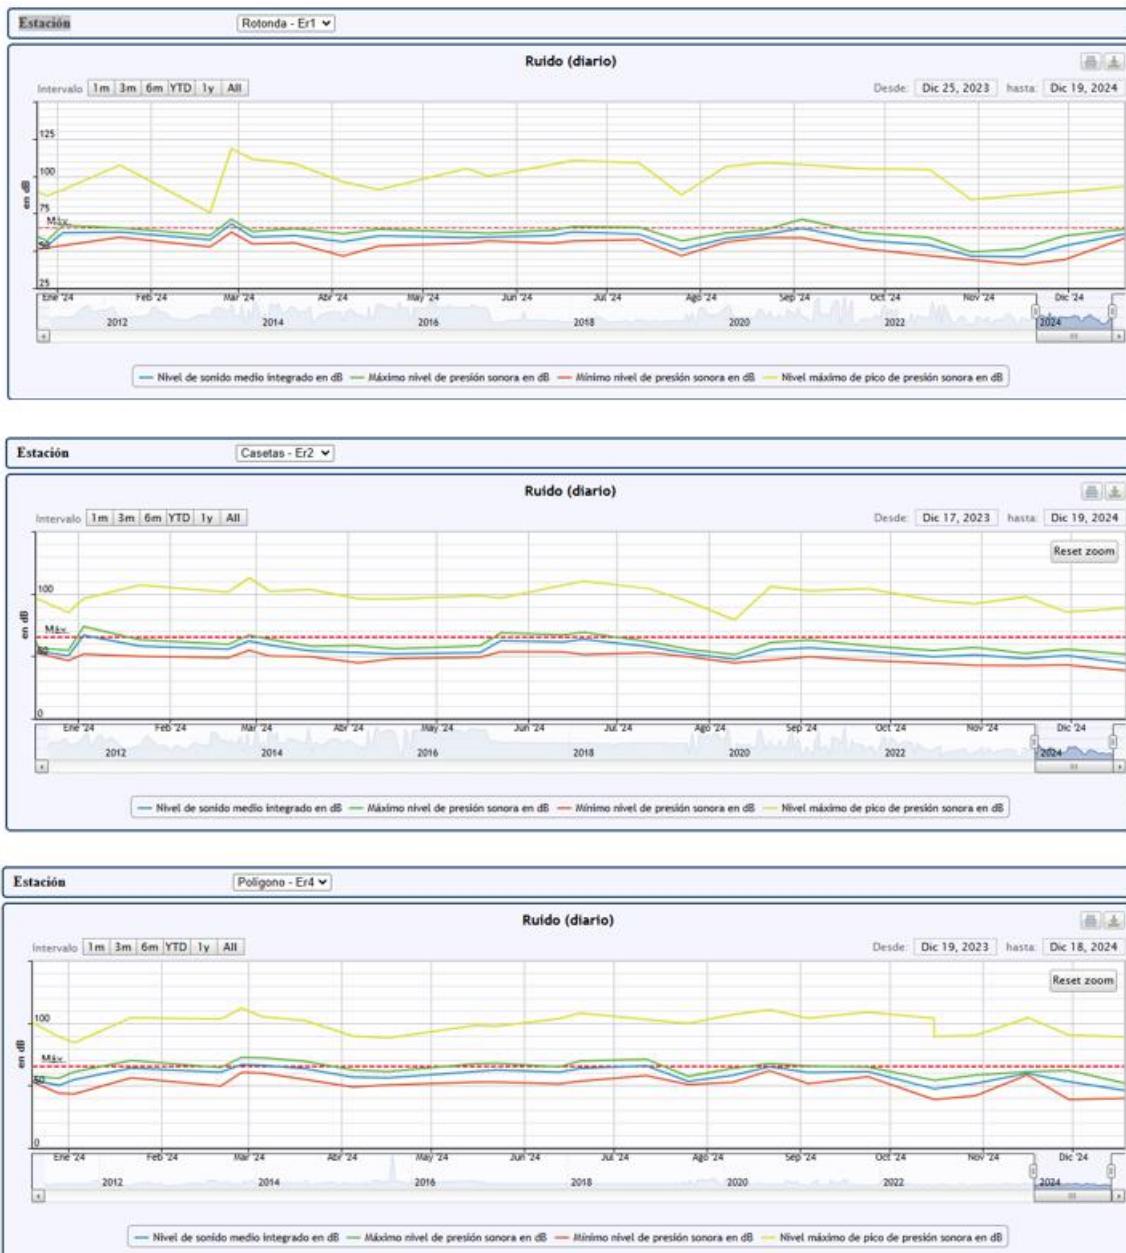
Al igual que año 2023, la disminución del ruido, a juicio del OAG, se debe a que existe menos maquinaria trabajando en la obra (Figura 9).

Figura 9: medición de ruido en 2024 (1 minuto cada quincena) en las tres estaciones

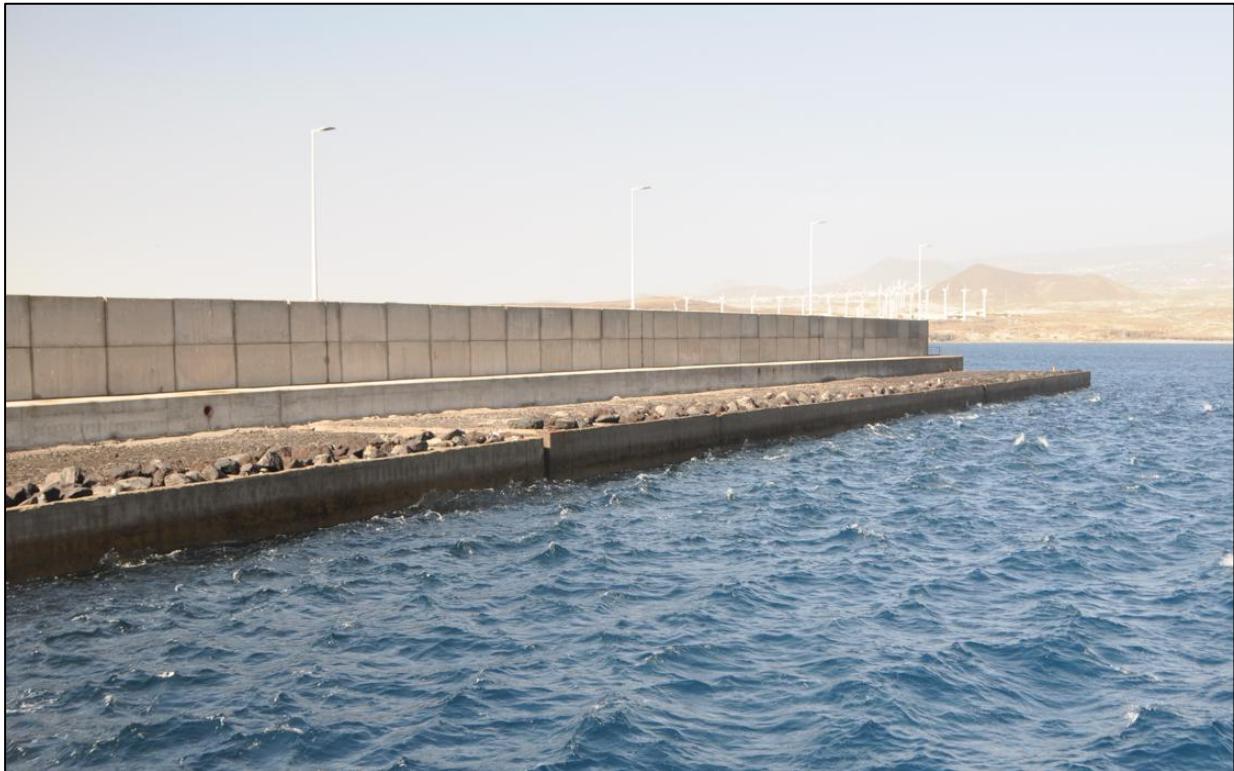
Figura 18: Cajones al descubierto del martillo de la obra de abrigo

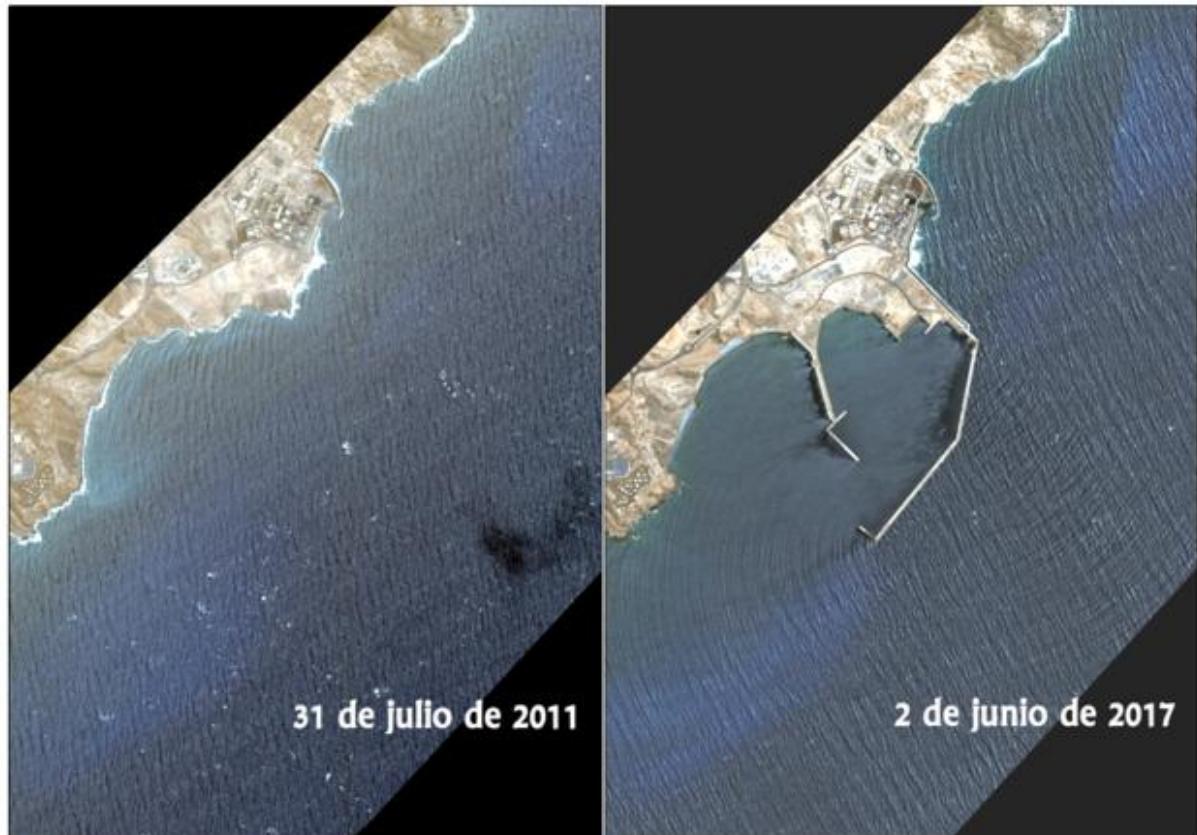
Los hallazgos de ambos estudios confirman las impresiones que suscitan las imágenes de satélite (véase esta comparación de las escenas de 31 de julio de 2011 y 2 de junio de 2017 en la Figura 23) y las mediciones de las playas.

Figura 23: Efecto de las obras de abrigo en el régimen de olas y en su incidencia en la costa. Se aprecian cambios en la dirección y en la energía de las olas, visibles en escenas satelitales

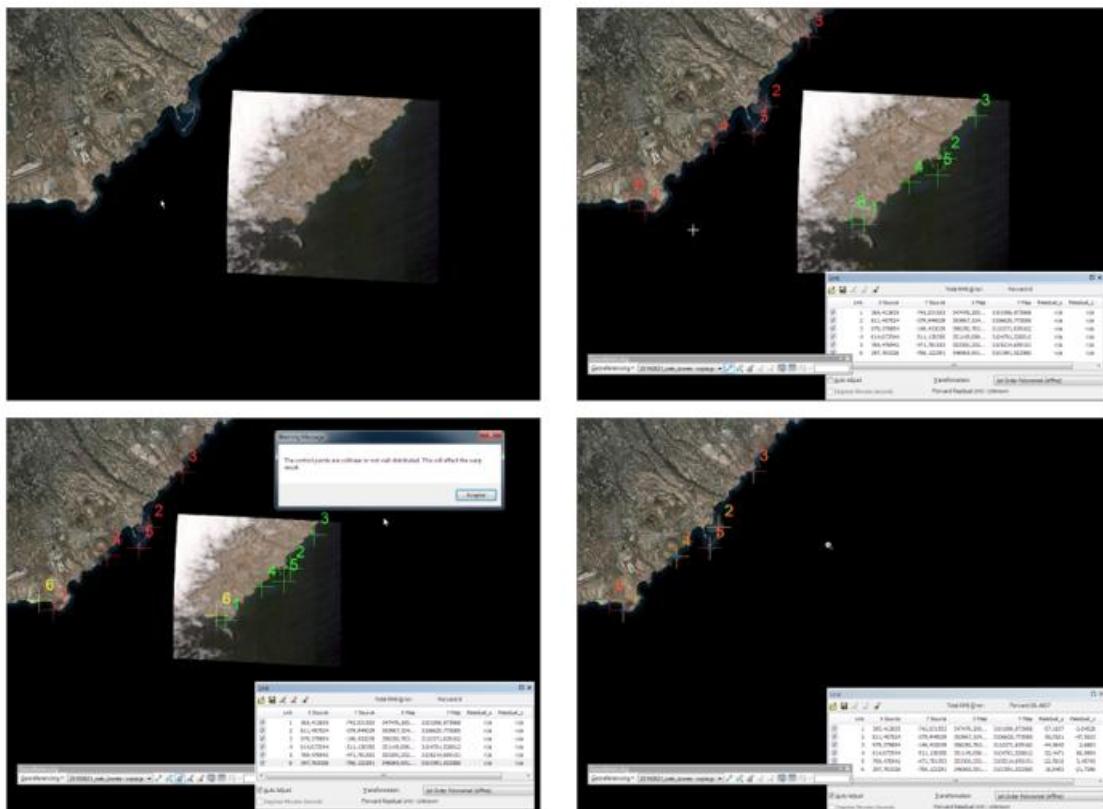
Georreferenciar una imagen requiere conocer la ubicación geográfica de algunos puntos relevantes de la geografía del lugar que esa foto abarca (puntos de referencia o de control), cuyas coordenadas son proporcionadas a un programa que, con ellas, es capaz de producir las distorsiones necesarias para que todos los puntos de la imagen reflejen su ubicación geográfica real tras el proceso, como puede apreciarse en la Figura 25.

Figura 25: Ejemplo de georreferenciación. Puntos de control y resultado final de la técnica sobre el mapa de la IDE Canarias Ortoexpress del Gobierno de Canarias

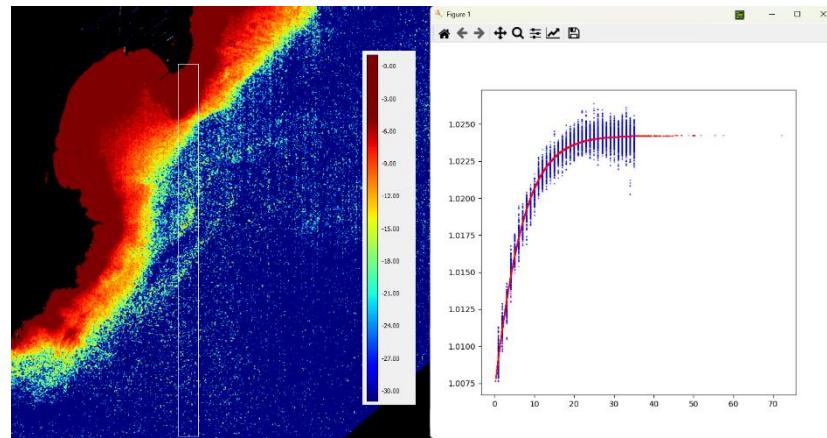
Como se ve, las zonas correspondientes al maërl adquieren valores notablemente menos profundos que sus alrededores (en azul o verde) y esto no es correcto. Estas planicies del alga coralígena no resaltan prácticamente de sus entornos inmediatos, como hemos podido comprobar en cada campaña de transectos con cámara. Este problema no lo encontramos con la batimetría mediante regresión s sigmoide, siendo ésa la razón principal para optar por el método. De las dos imágenes del año, la más limpia es la del 24 de marzo de 2024 y será la que emplearemos en los cálculos de diferencias batimétricas. El detalle de la misma zona correspondiente a esta imagen se presenta en la Figura 29, que incorpora también la gráfica de ajuste a la función sigmoide (en rojo) que da fe de lo adecuado de esa función de ajuste.

Figura 29: Detalle del resultado del cálculo batimétrico en Bahía de El Médano con la zona de entrenamiento (recuadro blanco). A la derecha la gráfica del ajuste sigmoidal.

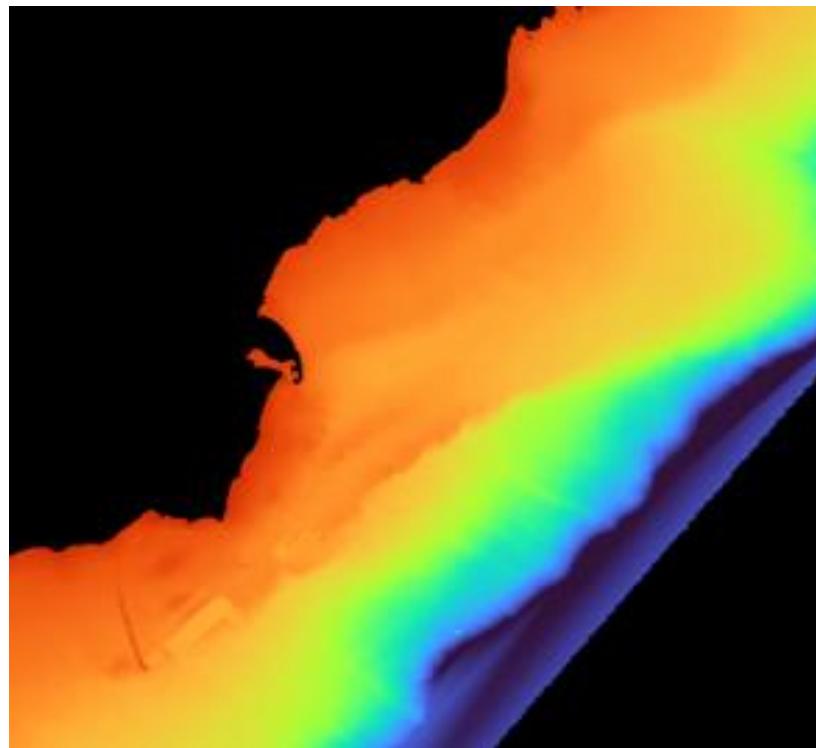
Realizando el tratamiento de las imágenes de satélite de 31 de julio de 2011 (imagen de referencia del estado previo a las obras) y la del 24 de marzo de 2024 se obtienen unas microvariaciones exageradas que demuestran que aún queda recorrido. El mapa debería arrojar unas variaciones menos extremas, y lo ideal sería tener algo como la superficie que se observa en la Figura 30.

Figura 30: Ejemplo de batimetría sin ruido. Modelo batimétrico obtenido a partir de isóbatas del estudio de Aemon en 2008 para la APSCTFE

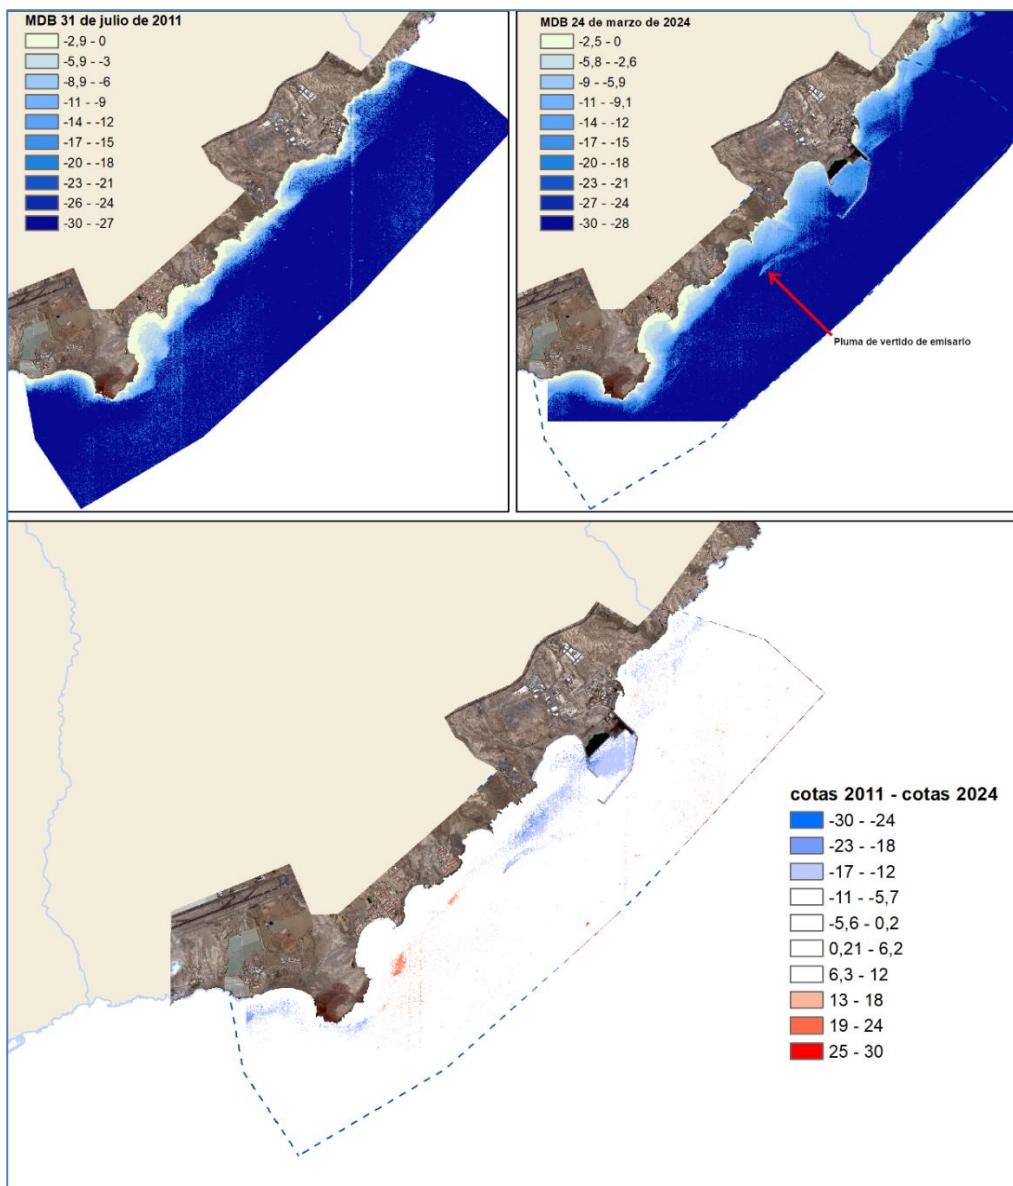
En la comparación realizada entre estos dos extremos temporales, recogida en la Figura 31, es posible determinar que se ha generado una elevación del fondo marino en la propia área de la infraestructura y otras cercanas, tanto al N como al S, pero a una escala menor y desde una perspectiva más global, podría decirse que las pérdidas se circunscriben a la región meridional y las ganancias se quedan hacia el norte.

Figura 31: Diferencias (2011-2024) arrojadas por la aplicación IpriSat a partir de imágenes de satélites WorldView. En la parte superior, el modelo batimétrico de cada imagen

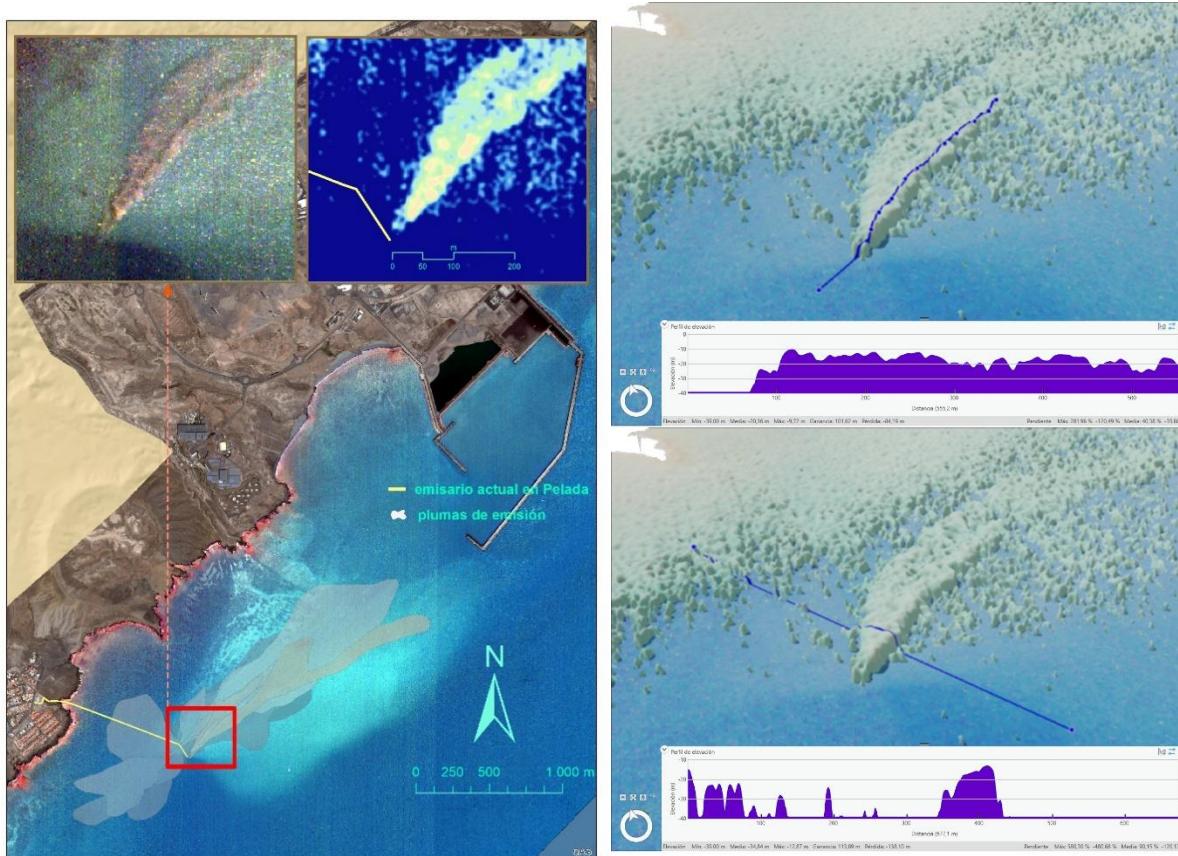
Figura 32: Pluma de emisión de aguas fecales en Pelada a través de un emisario submarino.

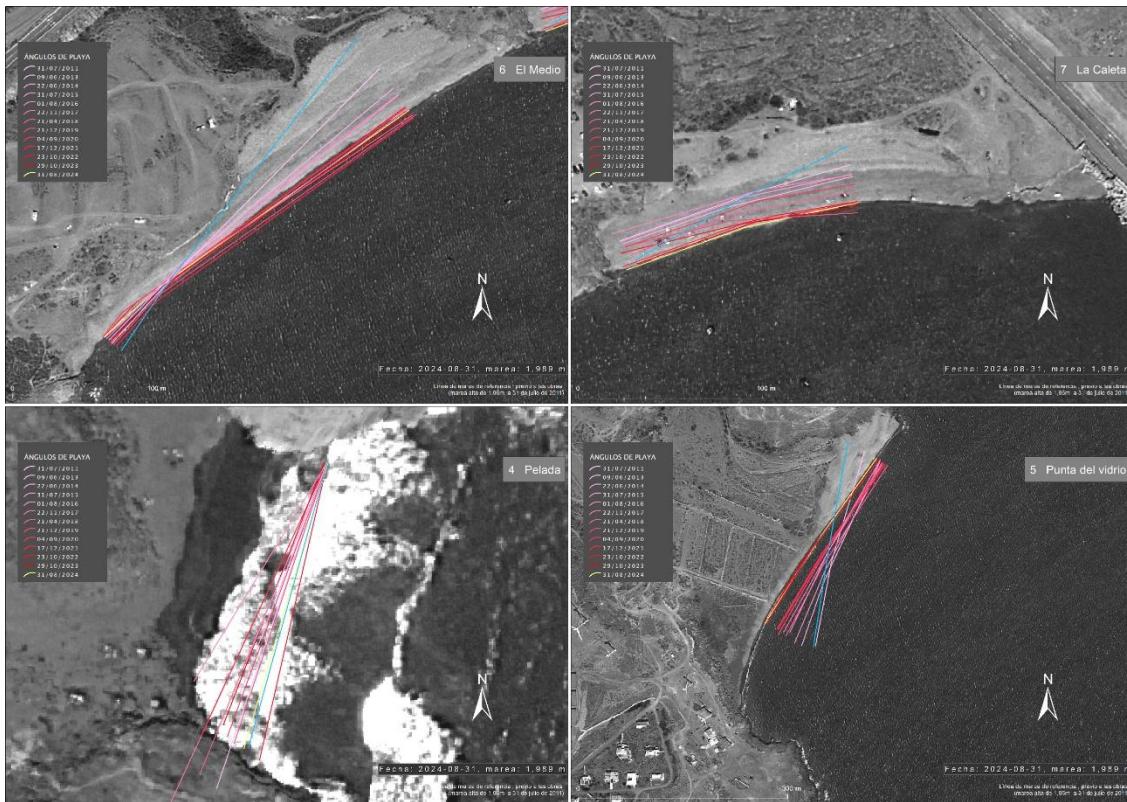
Figura 48: Cambios en la orientación en el eje de las playas en 2024

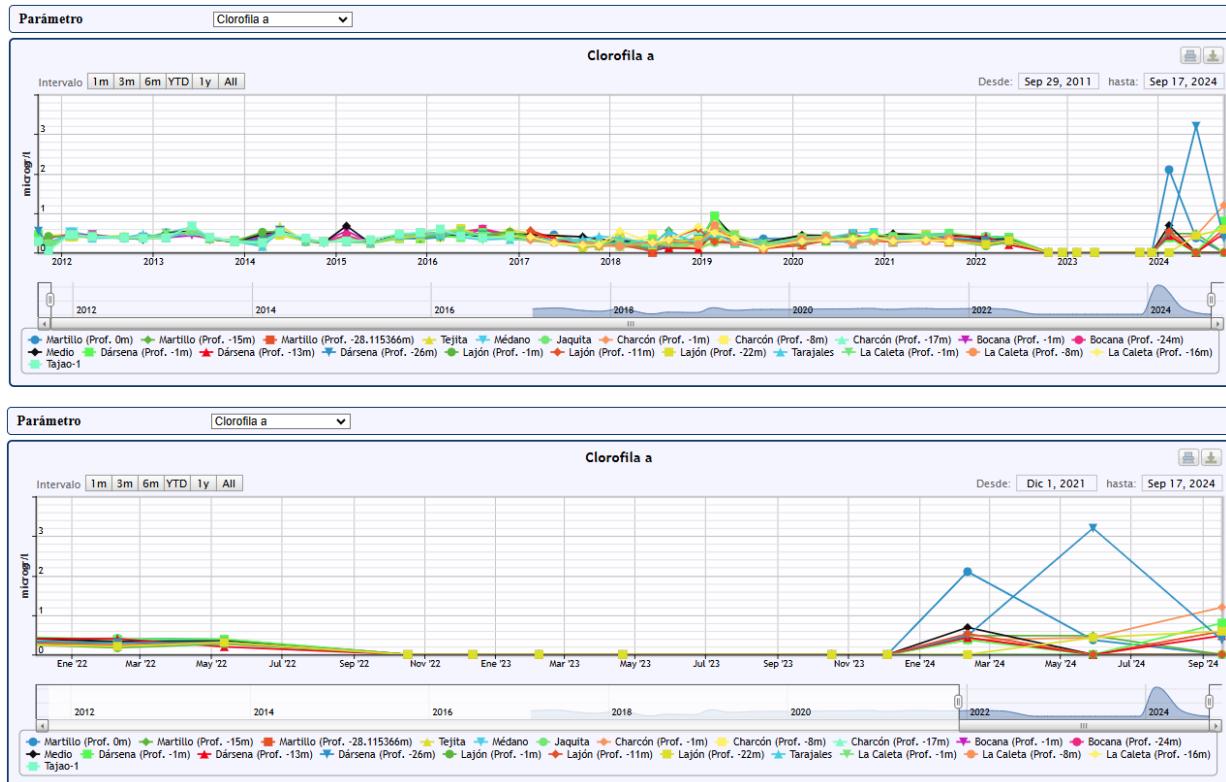
interior del puerto (TGr09 Dársena y TGr40 Martillo) con valores de 3,2 y 2,1 $\mu\text{g/l}$ respectivamente y en la TGr14 (al sur del puerto) con un valor de 1,2 $\mu\text{g/l}$.

Figura 55: Arriba: evolución de la concentración de clorofila proveniente de análisis de laboratorio entre 2011 y 2024 en todas las estaciones. Abajo: Concentración de clorofila del periodo del 2022 al 2024

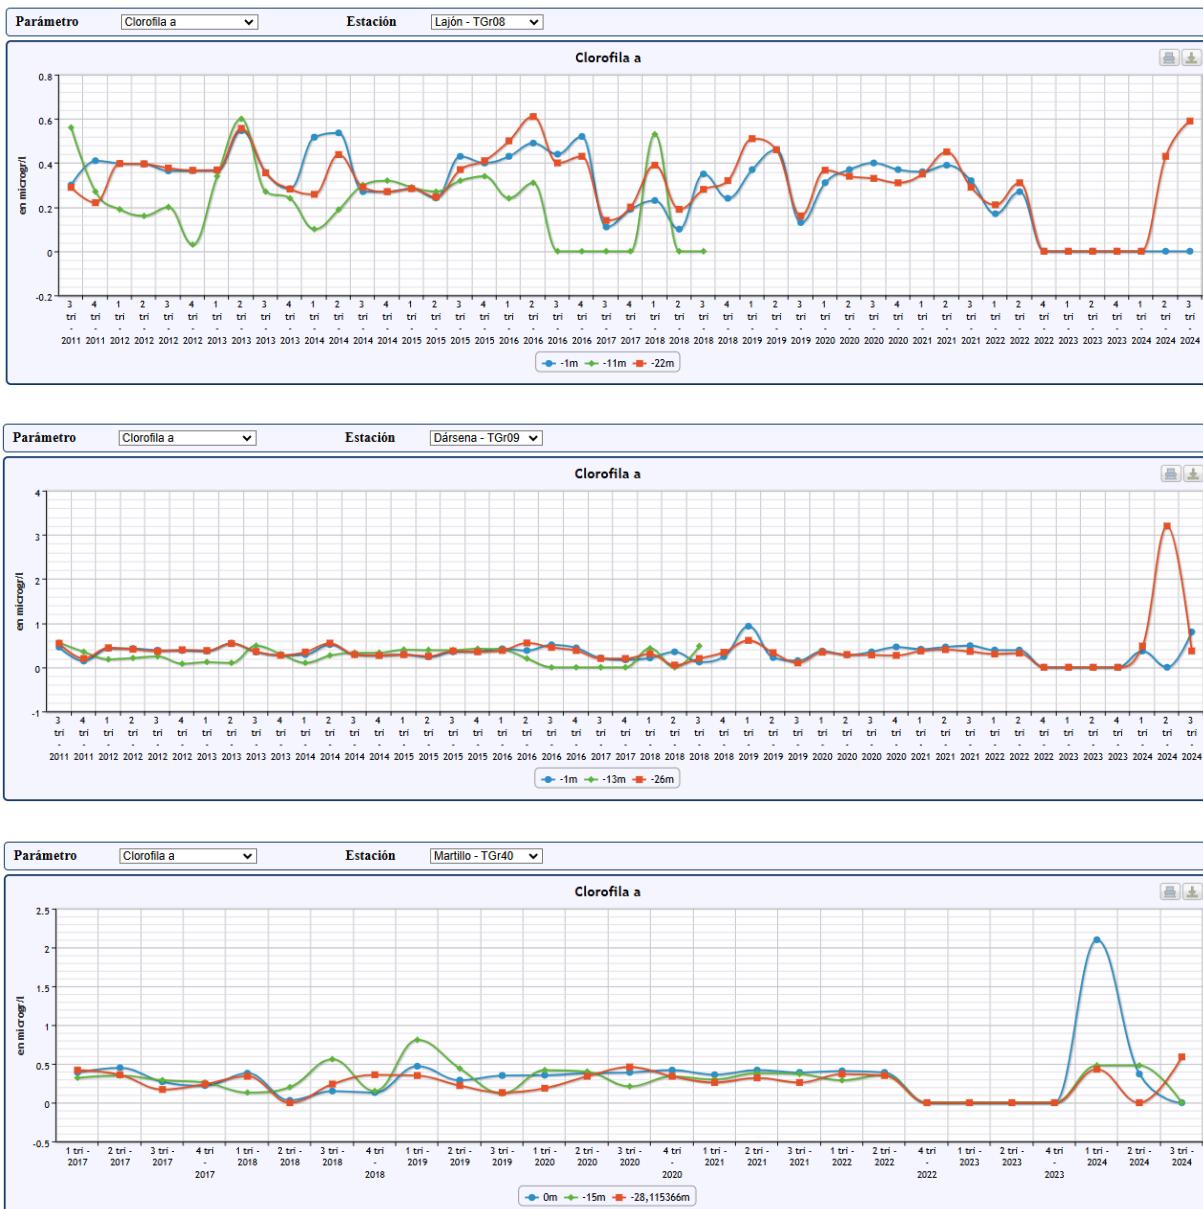
El vertido de materiales al mar con ocasión de las obras del puerto puede haber conllevado un aumento de los nutrientes que propicia una proliferación de fitoplancton y el consiguiente incremento de la concentración de clorofila. En el 2023 han continuado esos rellenos del muelle de ribera, pero se denotan niveles por debajo del límite de detección de instrumentación en laboratorio. El cambio de laboratorio ha provocado cambios en los límites de detección de algunos parámetros; asimismo, el laboratorio ha aportado valores límites de cuantificación que, por no estar acreditados por ENAC (entidad nacional de acreditación), los valores que priman son los límites de detección.

Figura 56: Evolución 2011-2024 de la clorofila a en la estación TGr08 Lajón (arriba), TGr09 Dársena (medio) y TGr40 Martillo (abajo). Equivalencia 1 μ g/l = 1 mg/m³ de clorofila A

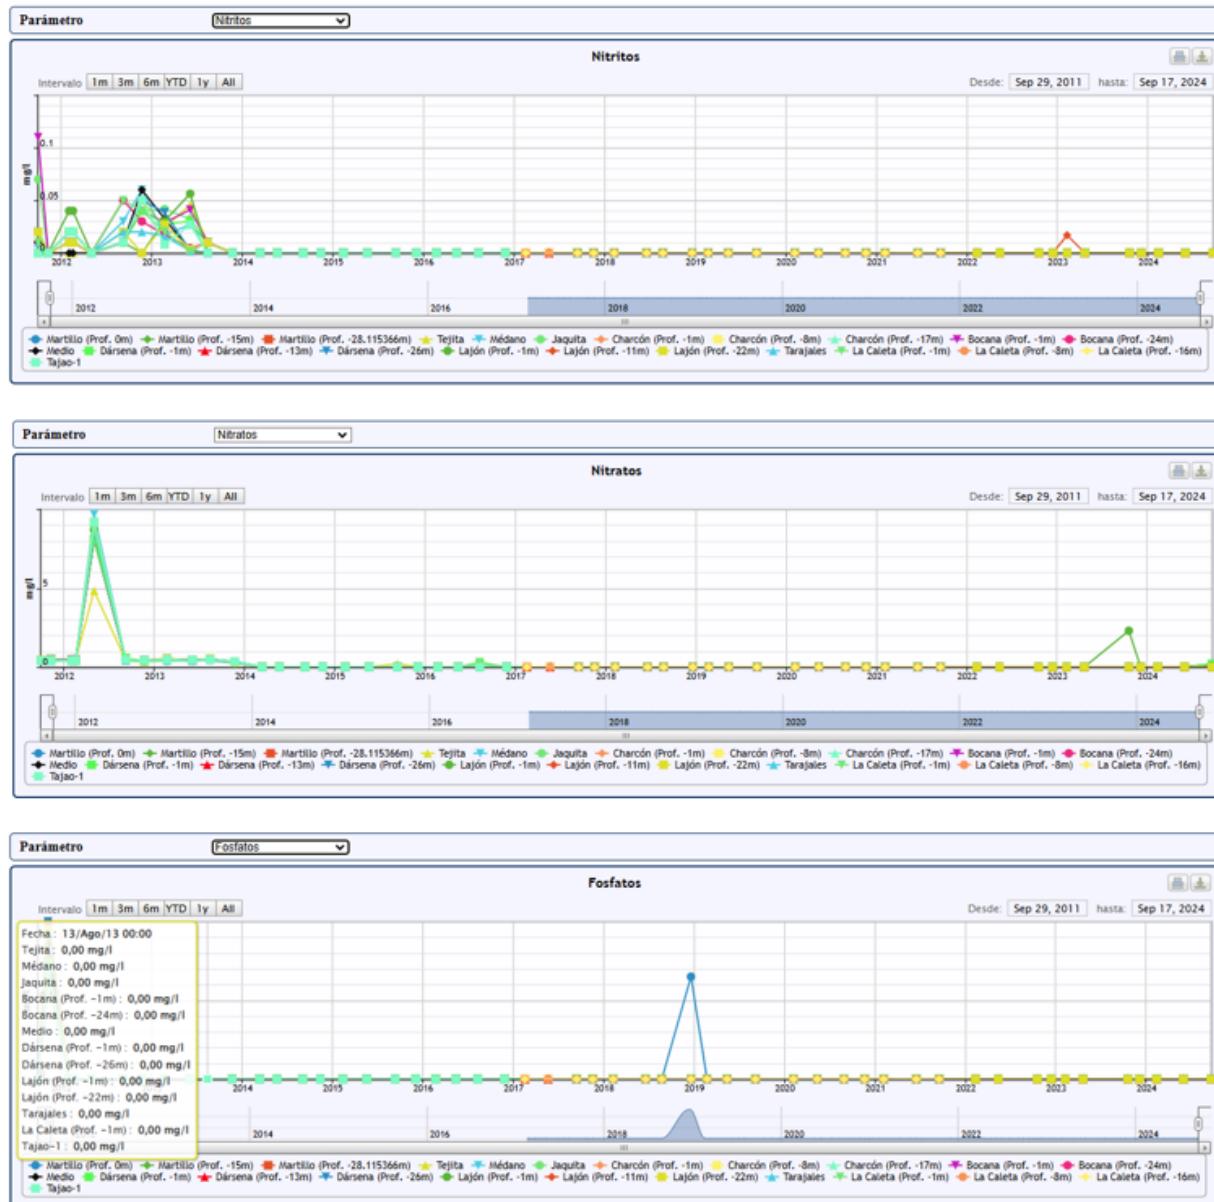
Nitritos, nitratos y fosfatos: las concentraciones de estas sales quedan por debajo del nivel de detección (0,01 mg/l para nitritos, 0,16 para fosfatos y 0,5 para nitratos) en todas las estaciones y para los 4 muestreos realizados en el 2024 (Figura 59).

Figura 59: Concentración de nitritos, nitratos y fosfatos en las estaciones a lo largo de la costa de Granadilla; desde 2011 a 2024

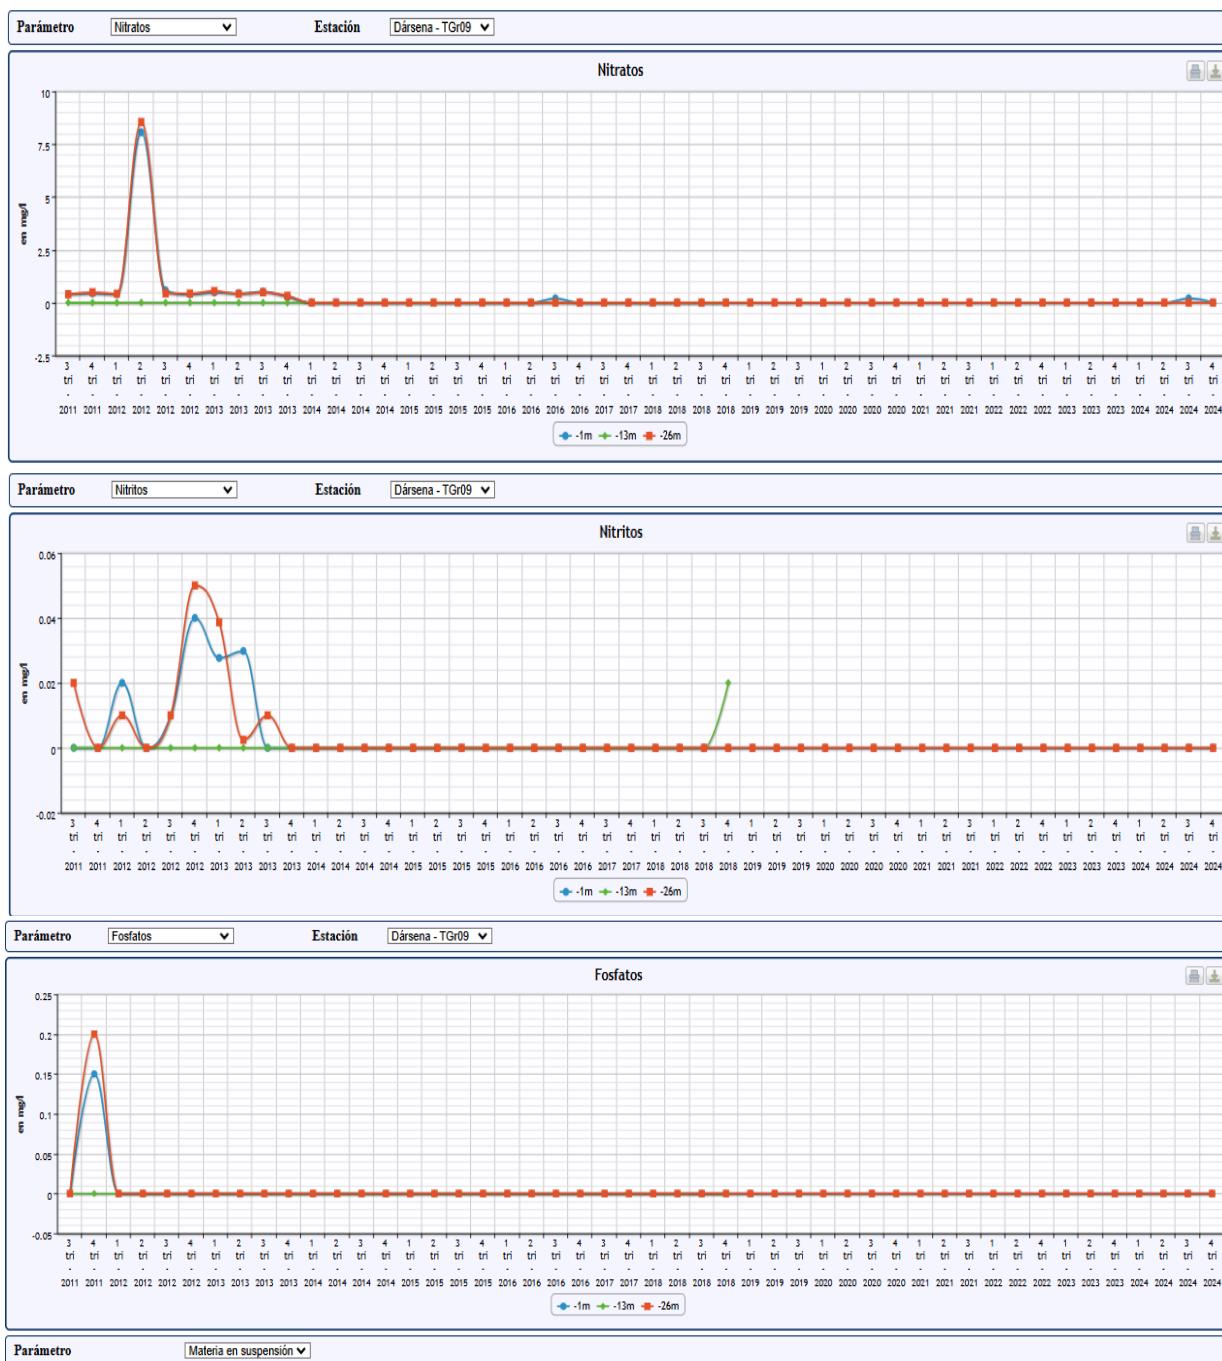
La Figura 68, Figura 69 y Figura 70 resumen la evolución temporal de todos los parámetros en la estación TGr09 situada en la dársena del puerto.

Figura 68: Evolución de parámetros químicos y contaminantes en la estación TGr09 (I)

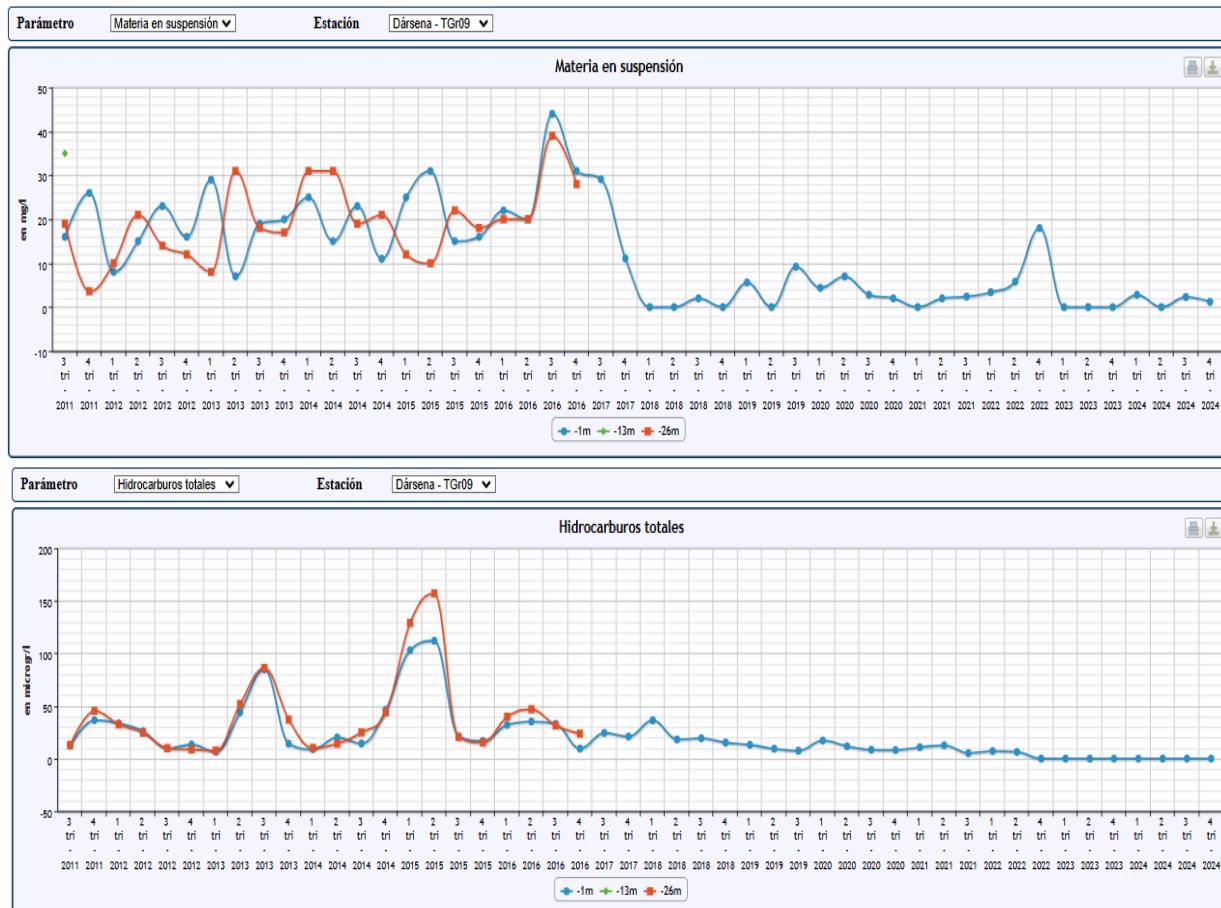
Figura 70: Evolución de parámetros químicos y contaminantes en la estación TGr09 (III)

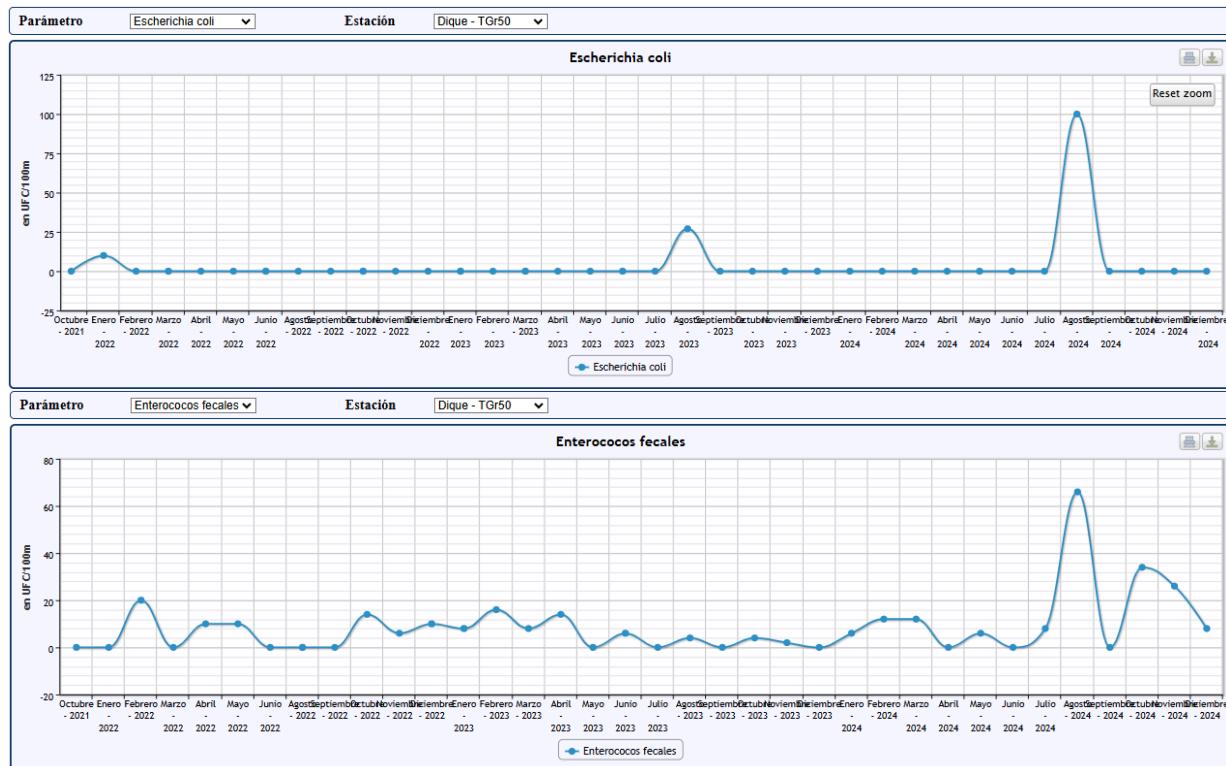
Figura 71: Evolución de concentraciones de *E. coli* y de Enterococos fecales en la estación TGr50

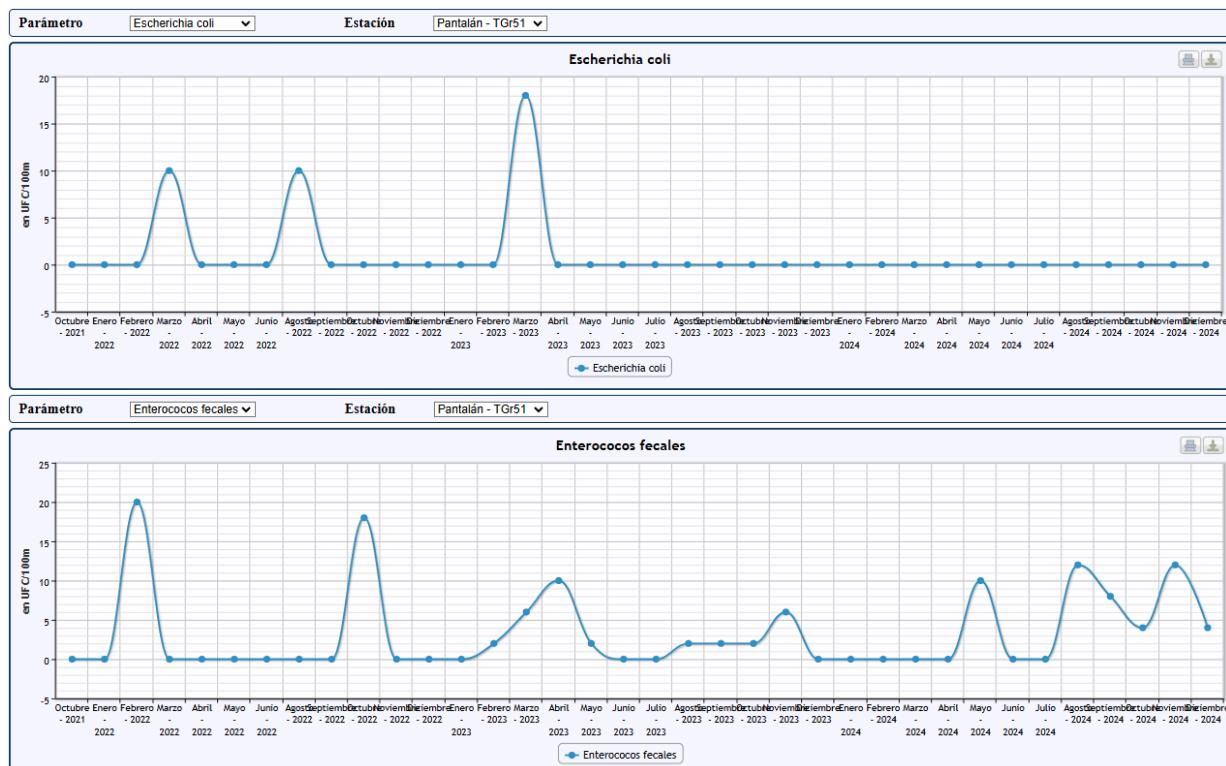
Figura 72: Evolución de concentraciones de *E. coli* y de Enterococos fecales en la estación TGr51

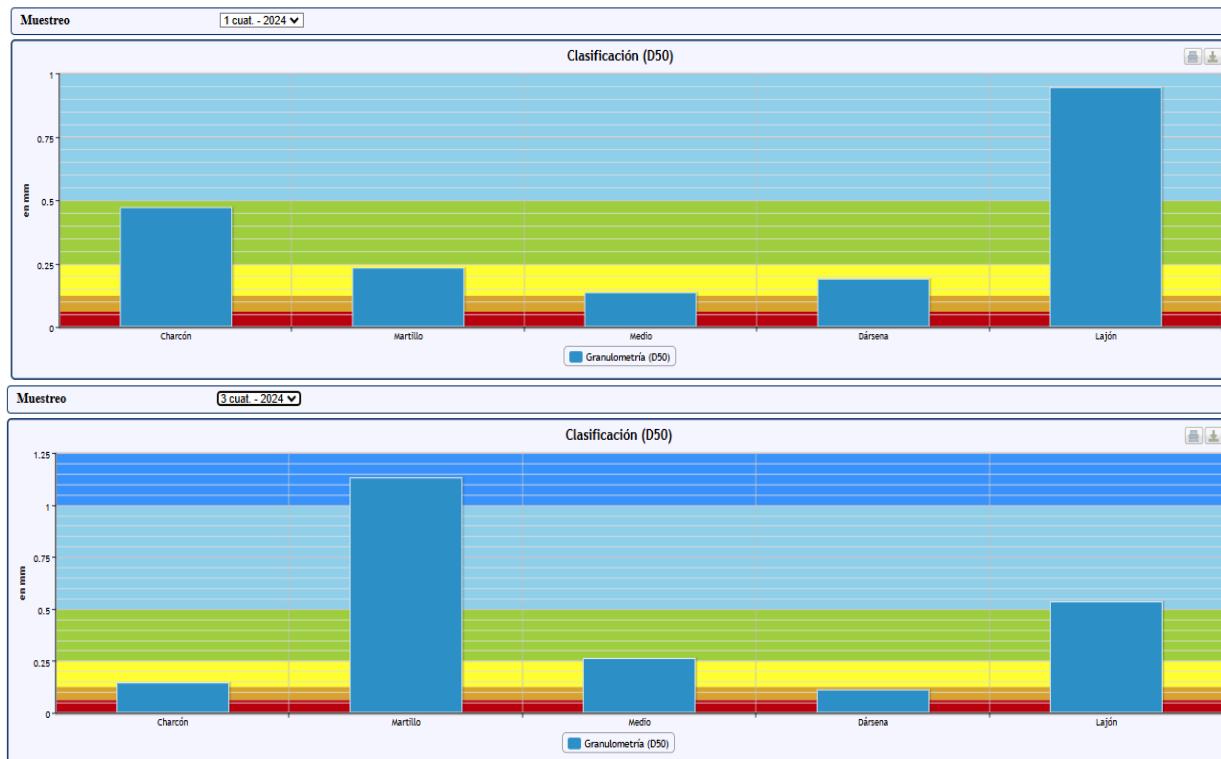
Figura 74: Clasificación D50 de los sedimentos de 2024. Arriba: 1^{er} semestre. Abajo: 2^º semestre
