**SEGUIMIENTO AMBIENTAL DEL PUERTO DE
GRANADILLA EN FASE OPERATIVA Y DE LAS
TENDENCIAS DE LA BIODIVERSIDAD LOCAL**

INFORME ANUAL 2024

Octubre 2025

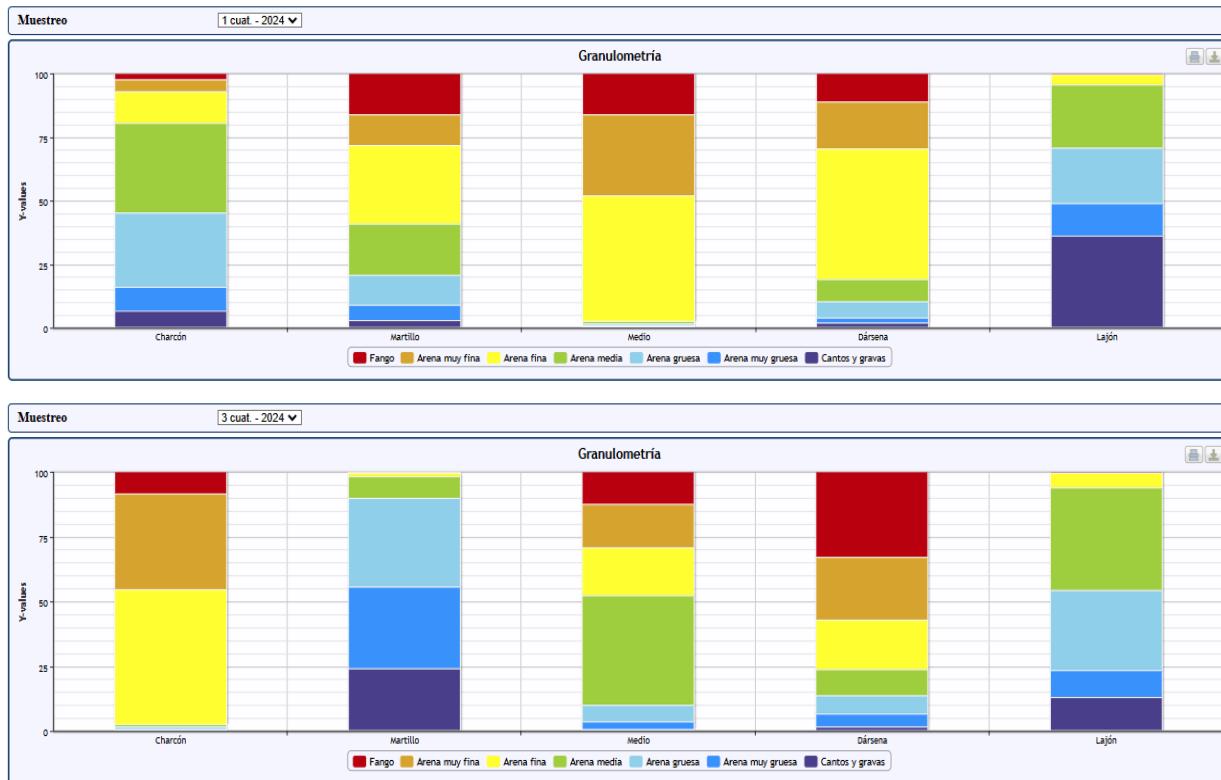
Figura 76: Composición granulométrica de 100 gr de sedimentos a lo largo de la costa de Granadilla de SW a NE en 2024. Arriba: 1^{er} semestre. Abajo: 2^a semestre

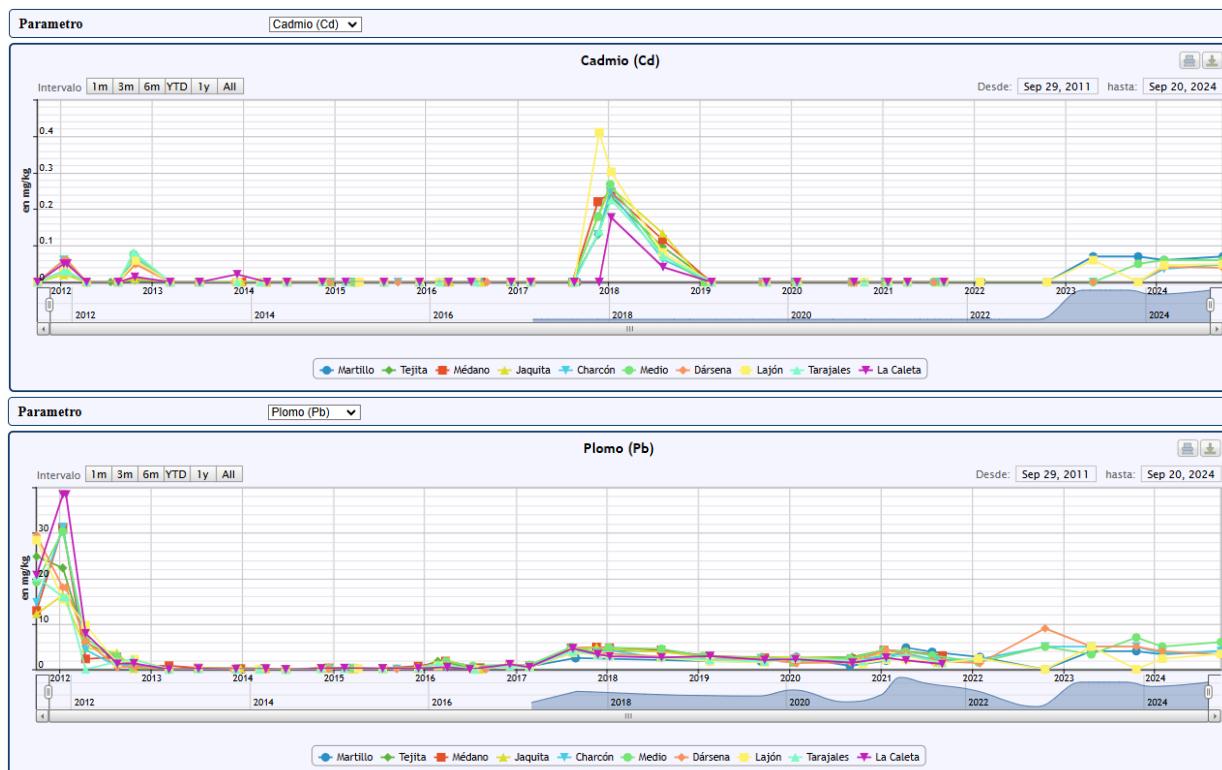
Figura 84: Concentración de cadmio y plomo en sedimentos de la costa de Granadilla en el periodo 2011-2024

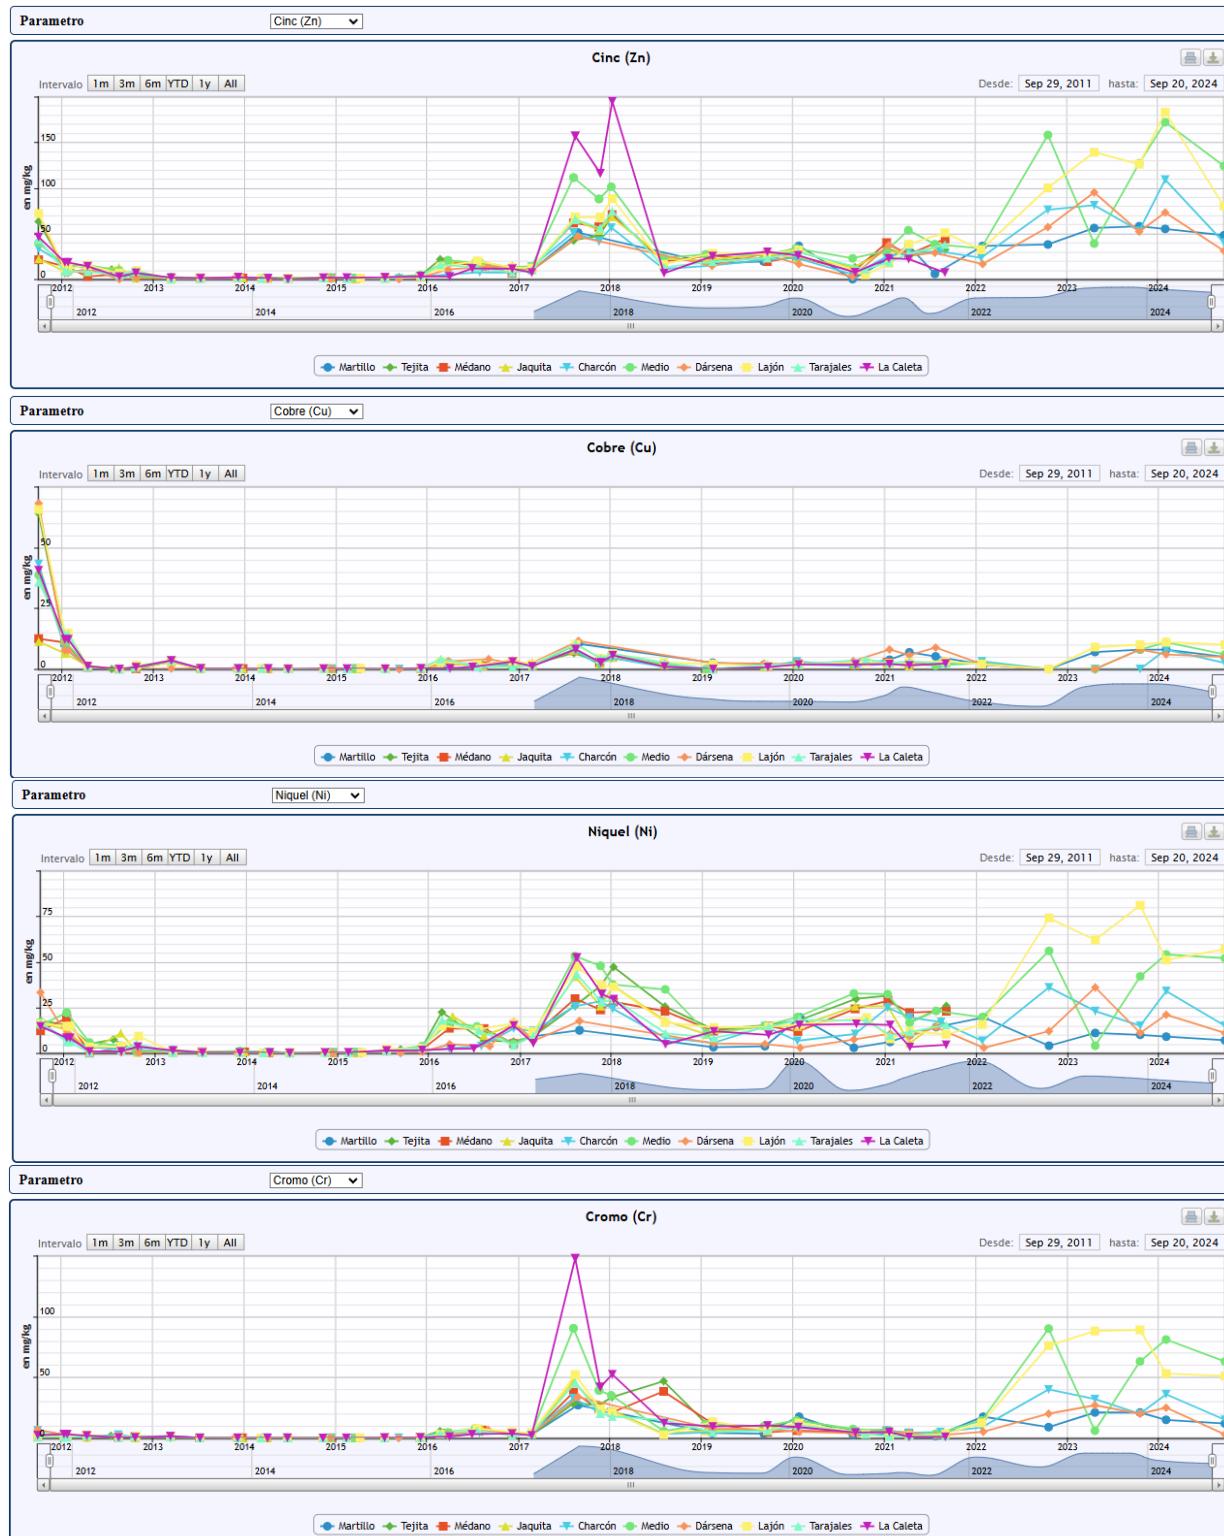
Figura 85: Concentración de zinc, cobre, níquel y cromo en sedimentos de la costa de Granadilla en el periodo 2011-2024

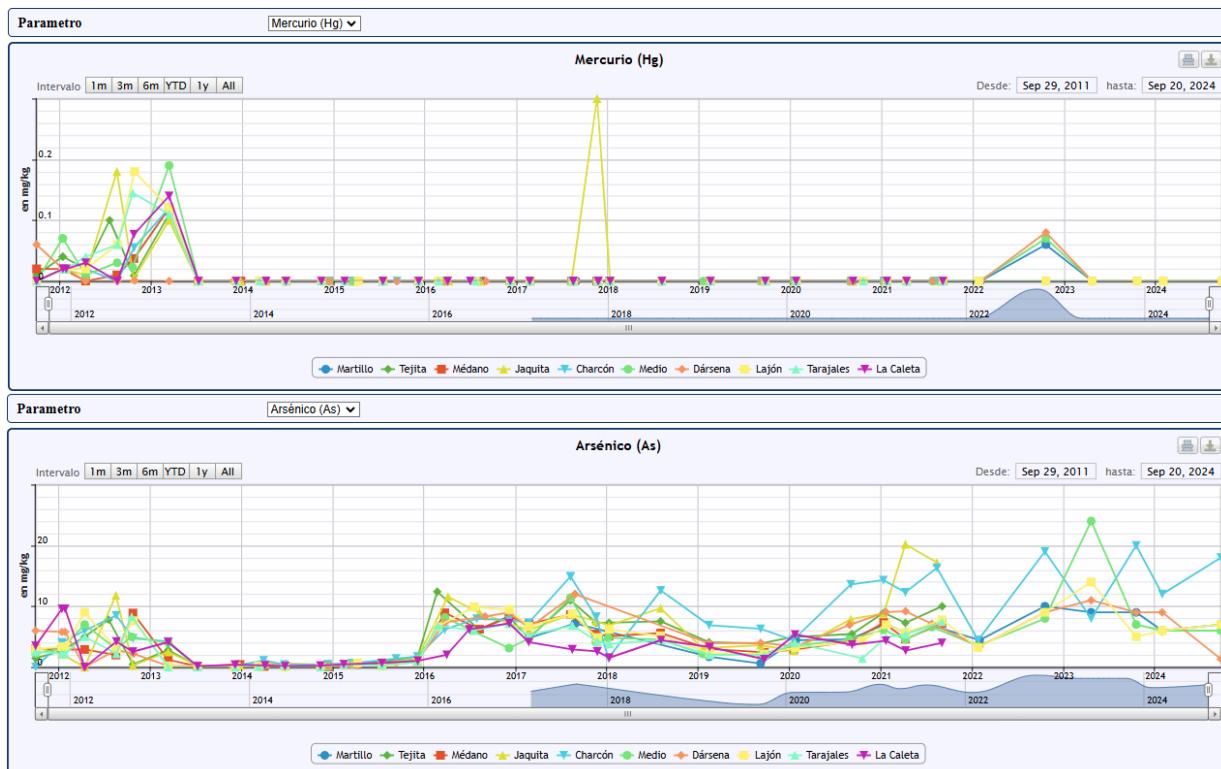
Figura 86: Concentración de mercurio y arsénico en sedimentos de la costa de Granadilla en el periodo 2011-2024

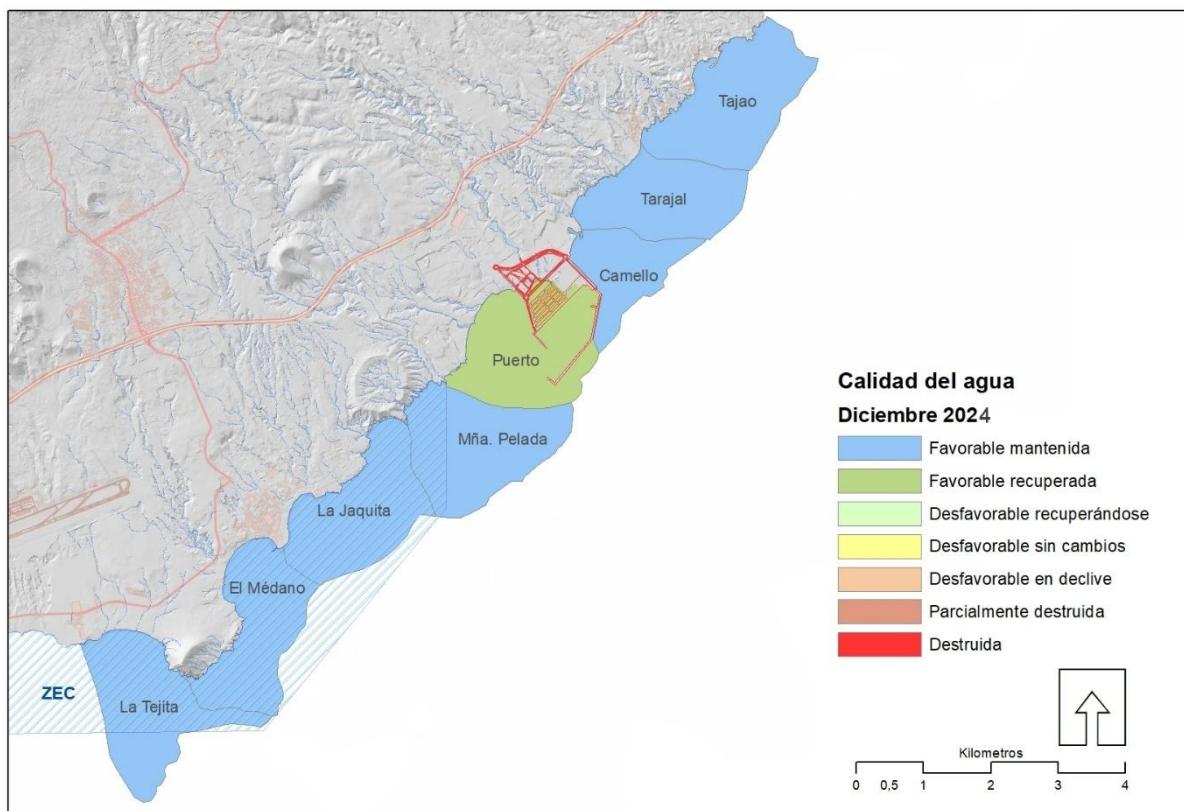
Figura 87: Mapa de calidad de aguas, a diciembre de 2024

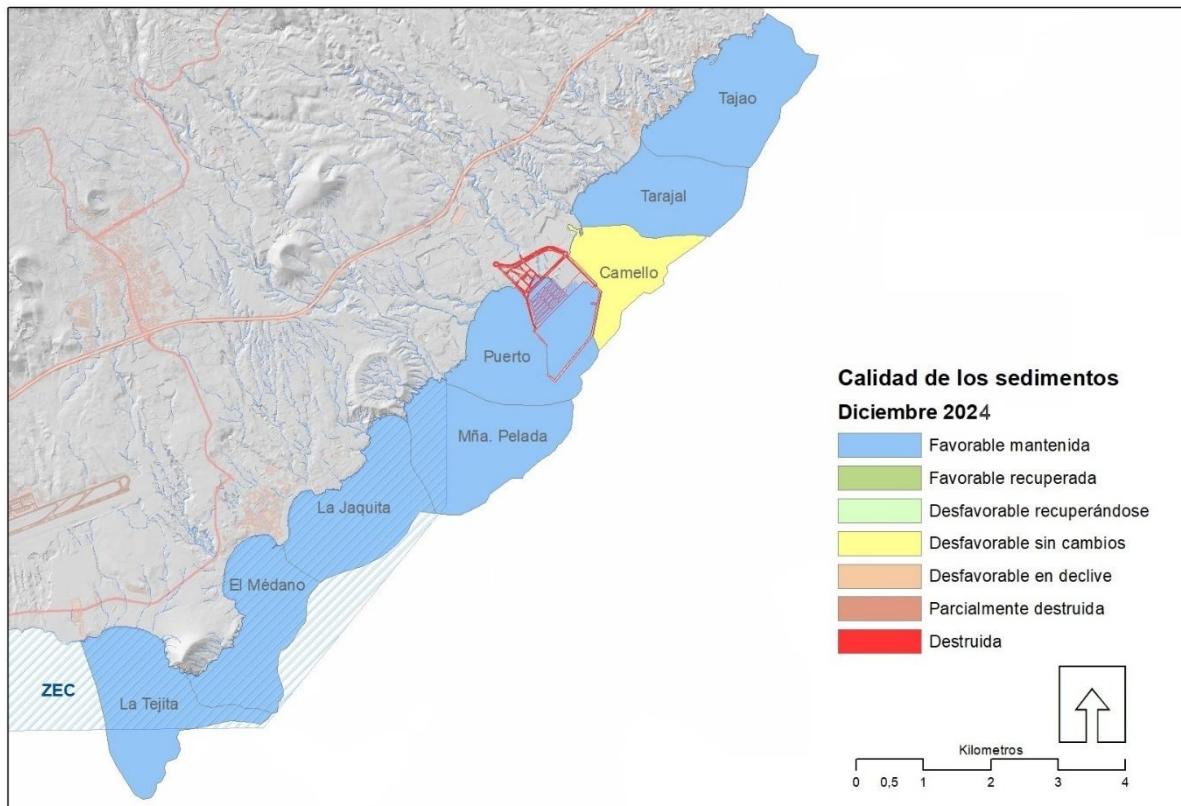
Figura 88: Mapa de calidad de sedimentos, a diciembre de 2024

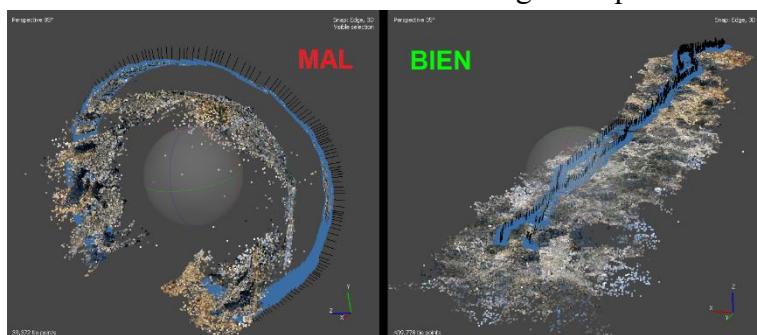
Figura 93: Reconstrucción defectuosa (mal) frente a exitosa (bien). En azul se representa la posición de la cámara al momento de la toma en cada instante.

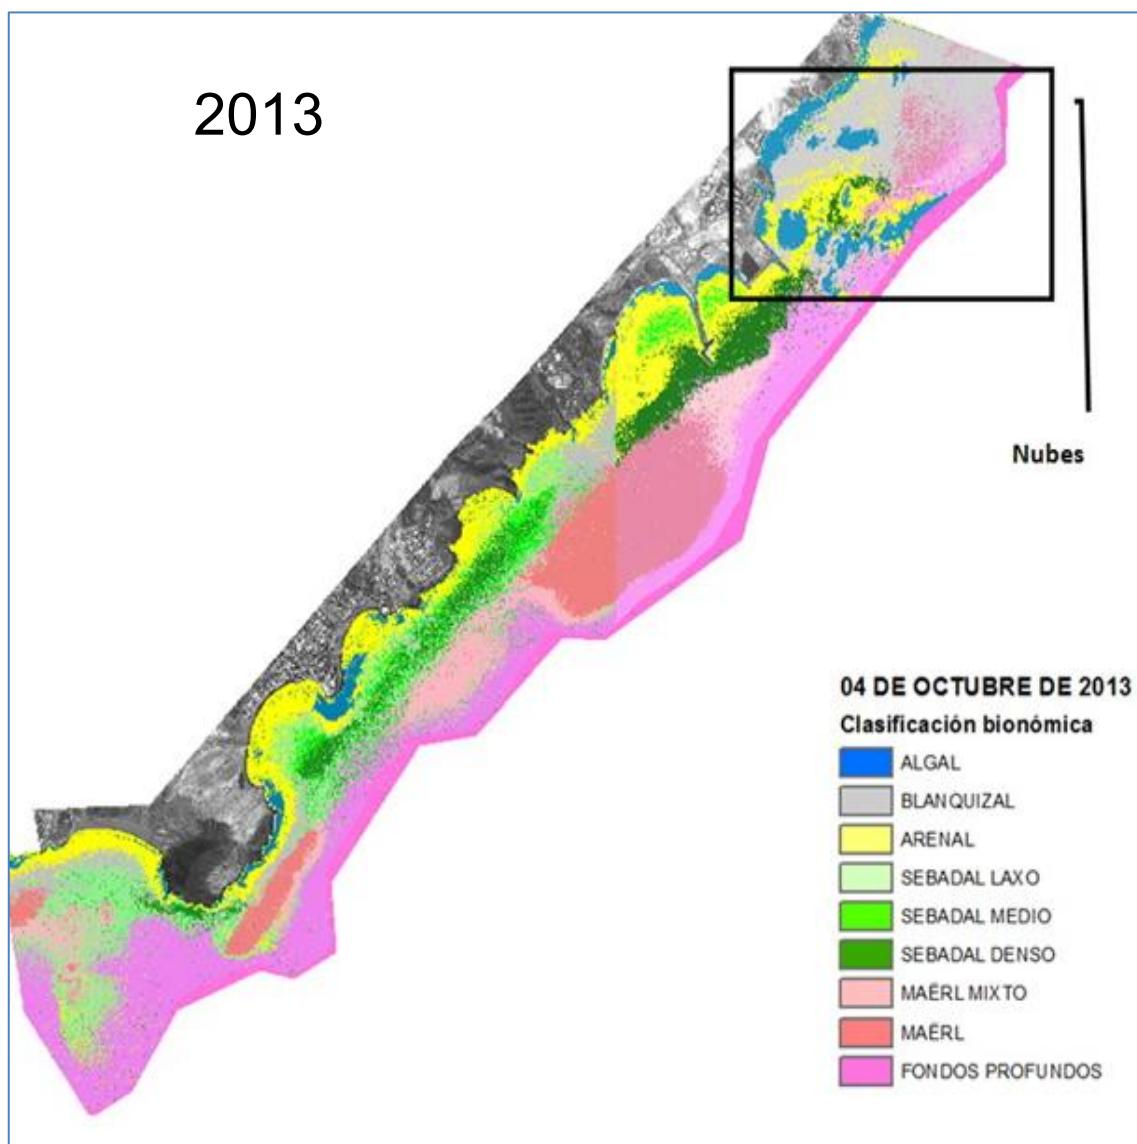
En 2013 (Figura 110), las zonas no afectadas por las nubes o la turbidez mostraban algunos cambios en la densidad del sebadal: por ejemplo, menos denso en la zona de La Tejita, y más denso en el tramo de Montaña Pelada o El Médano, a medida que se aproxima al puerto, apreciación coherente con el estudio detallado del sebadal recogido en el informe final de 2013, que reflejaba un aumento de densidad y longitud de hoja en varias zonas, atribuido a la presunta fertilización derivada de los vertidos de las obras. El algar fotófilo también parecía haberse desarrollado más ese año, descartando la sección al norte del puerto (afectada por nubes). En el maërl no se apreciaron mayores cambios.

Figura 110: Mapa bionómico de referencia correspondiente al 4 de octubre de 2013 (Fuente OAG)

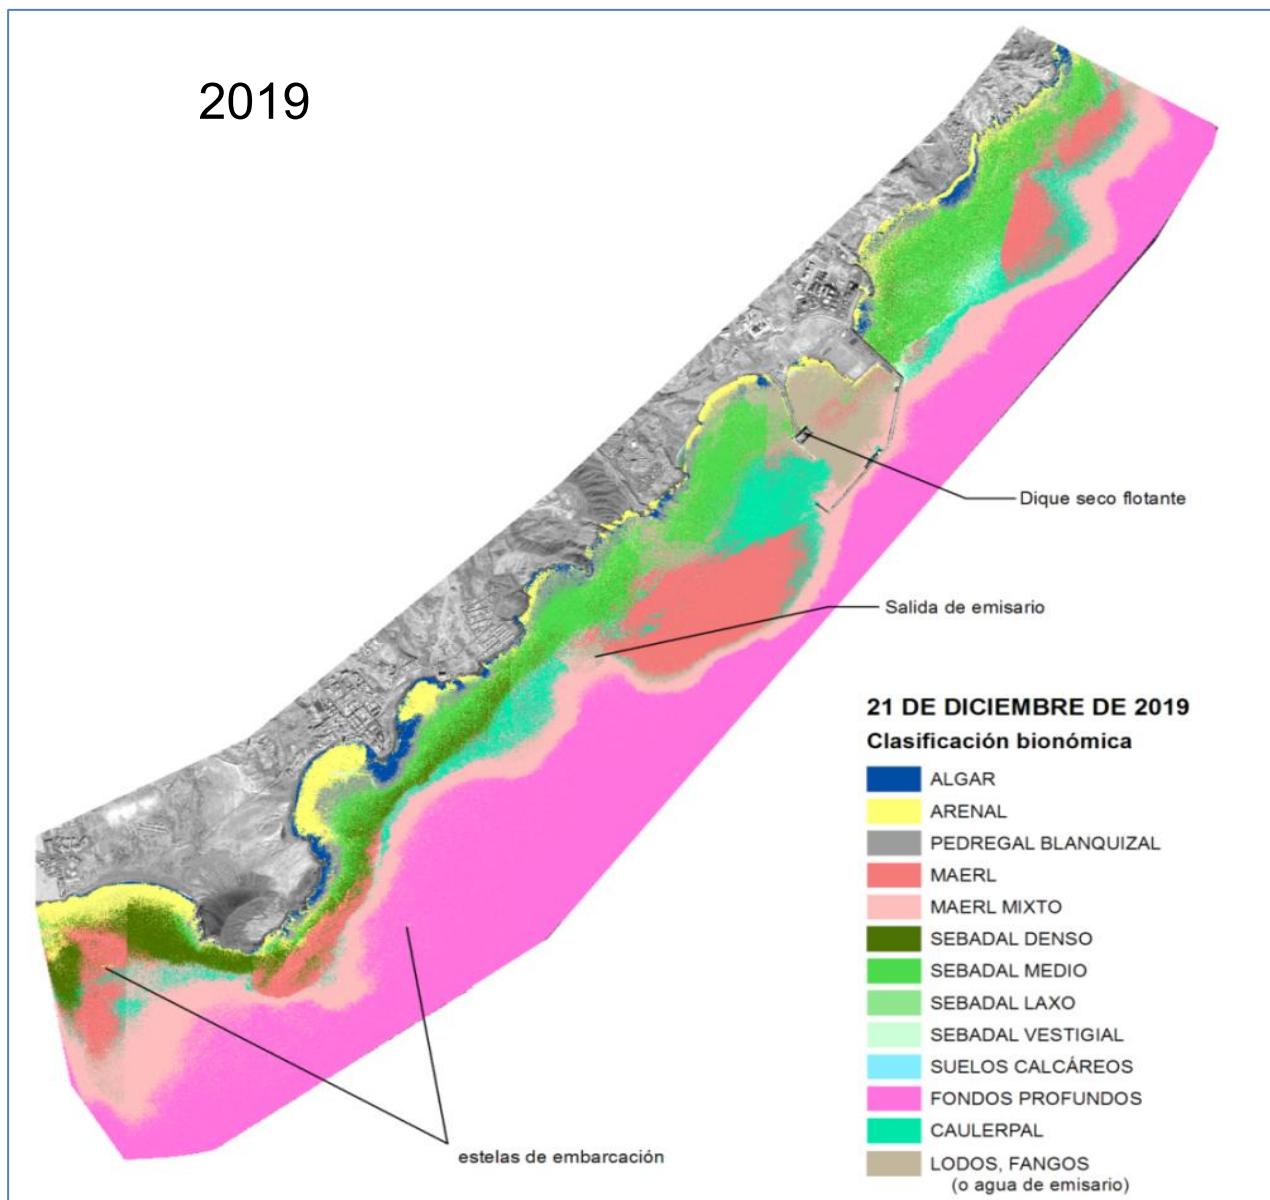
En 2019 hubo que esperar hasta diciembre para conseguir una toma adecuada, casi al límite de la anualidad y ya entrados en la época entre fase estival y fase invernal, con lo que se espera una expansión menor del sebadal, en general. Se obtuvo alguna imagen a mitad de año, pero que no reunía condiciones para el estudio por la presencia de nubes y oleaje. Respecto a este último, los algoritmos desarrollados para superar ese defecto de las imágenes generan una imagen aceptable, pero que no puede aprovecharse porque las nubes ocultan áreas importantes en el trabajo de clasificación supervisada, para el que se requieren muestras suficientes de cada biotopo que capturen las distintas condiciones en las que se desarrolla, para así poder entrenar al clasificador. Las nubes impiden completar el juego de firmas suficiente de cada clase y por eso se prefirió esperar una captura mejor. Sobre la imagen de diciembre se realizó la síntesis del mapa bionómico que presentamos más abajo en la Figura 116.

Figura 116: Mapa bionómico correspondiente al 21 de diciembre de 2019. Fuente OAG)

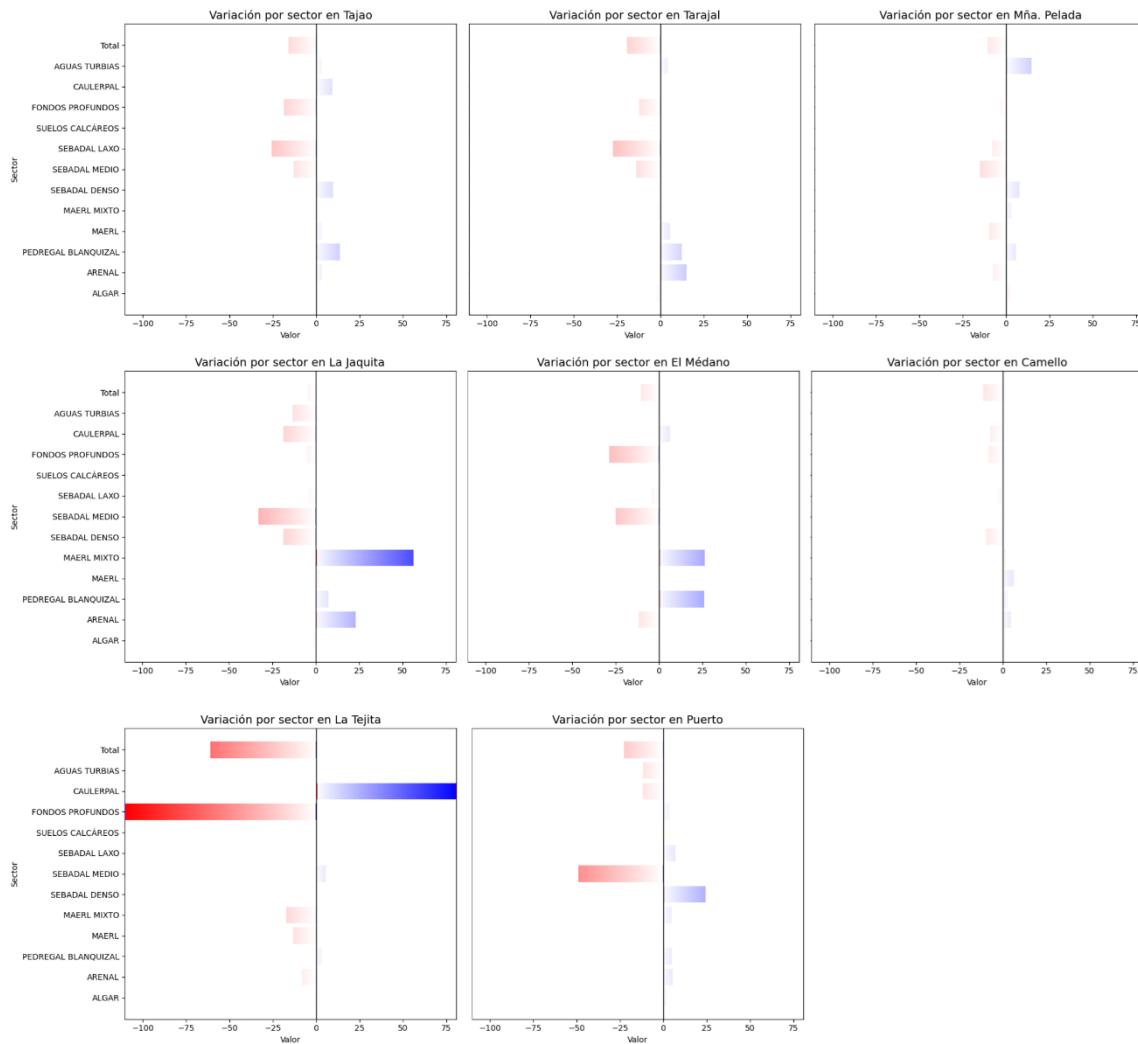
Figura 123: Gráficos de las ganancias y pérdidas por clase, en cada sector, según los datos mostrados en la tabla anterior

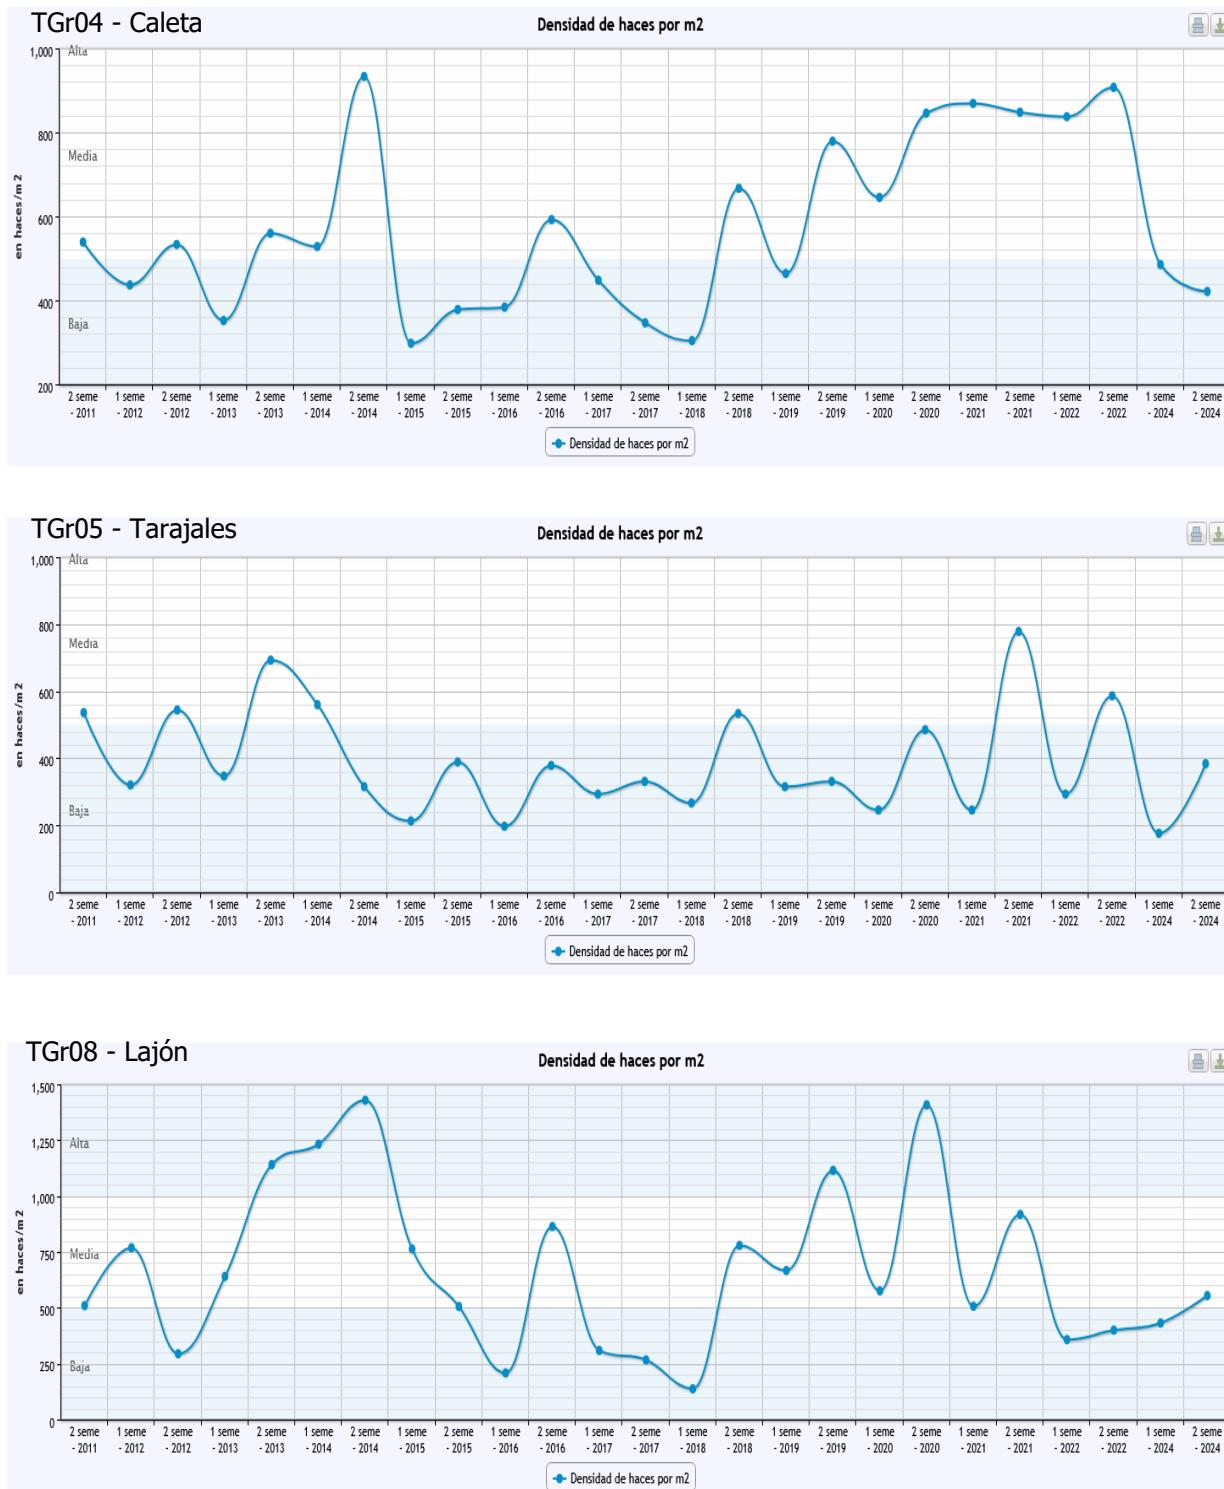
Figura 125: Evolución de la densidad de haces por m² en las estaciones al norte del Puerto

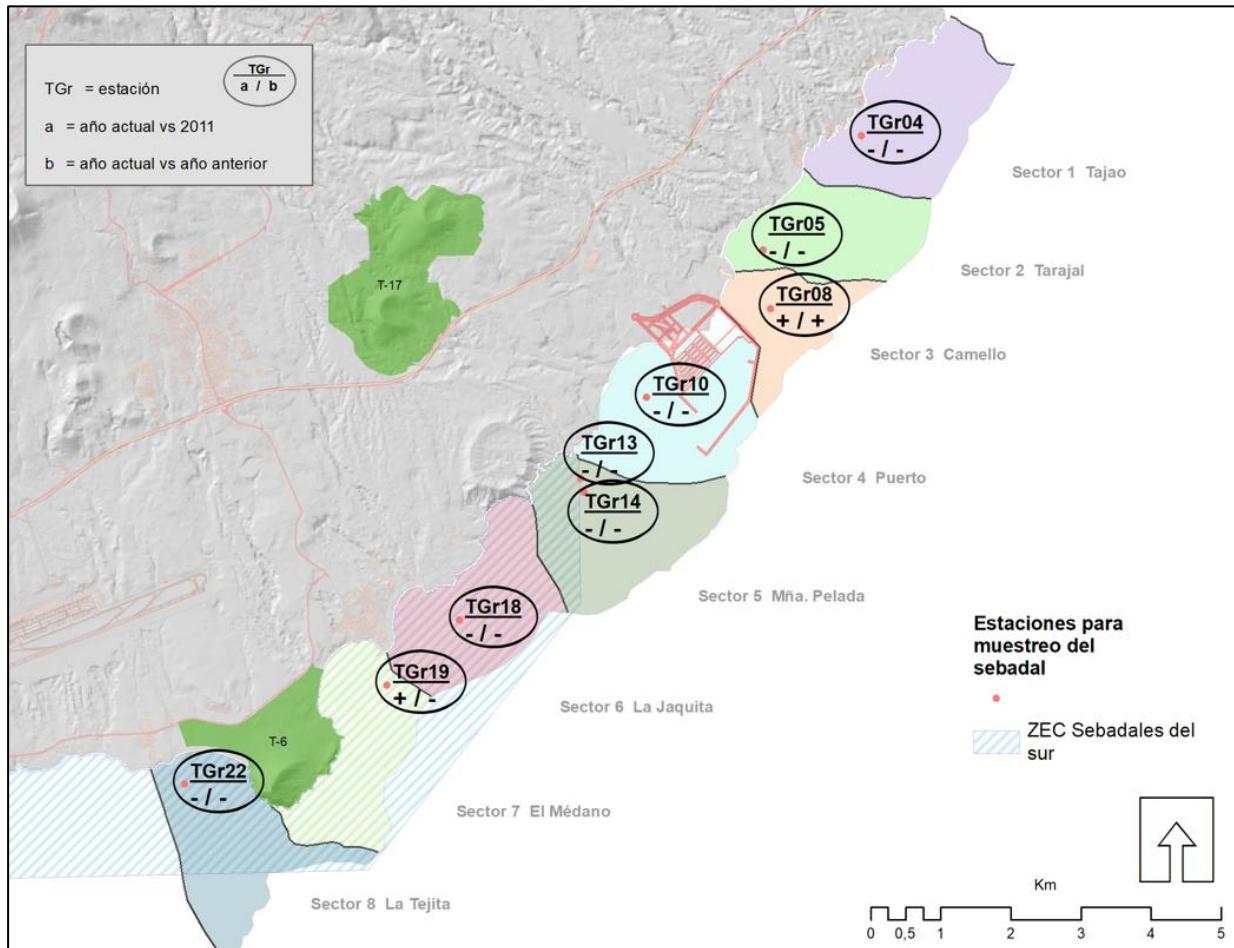
Figura 128: Valoración general de los sebadales por sectores de la costa expresando con signos (+, -, =) la situación de 2024 en relación con 2011 (referencia) / y la situación de 2024 en relación con 2022

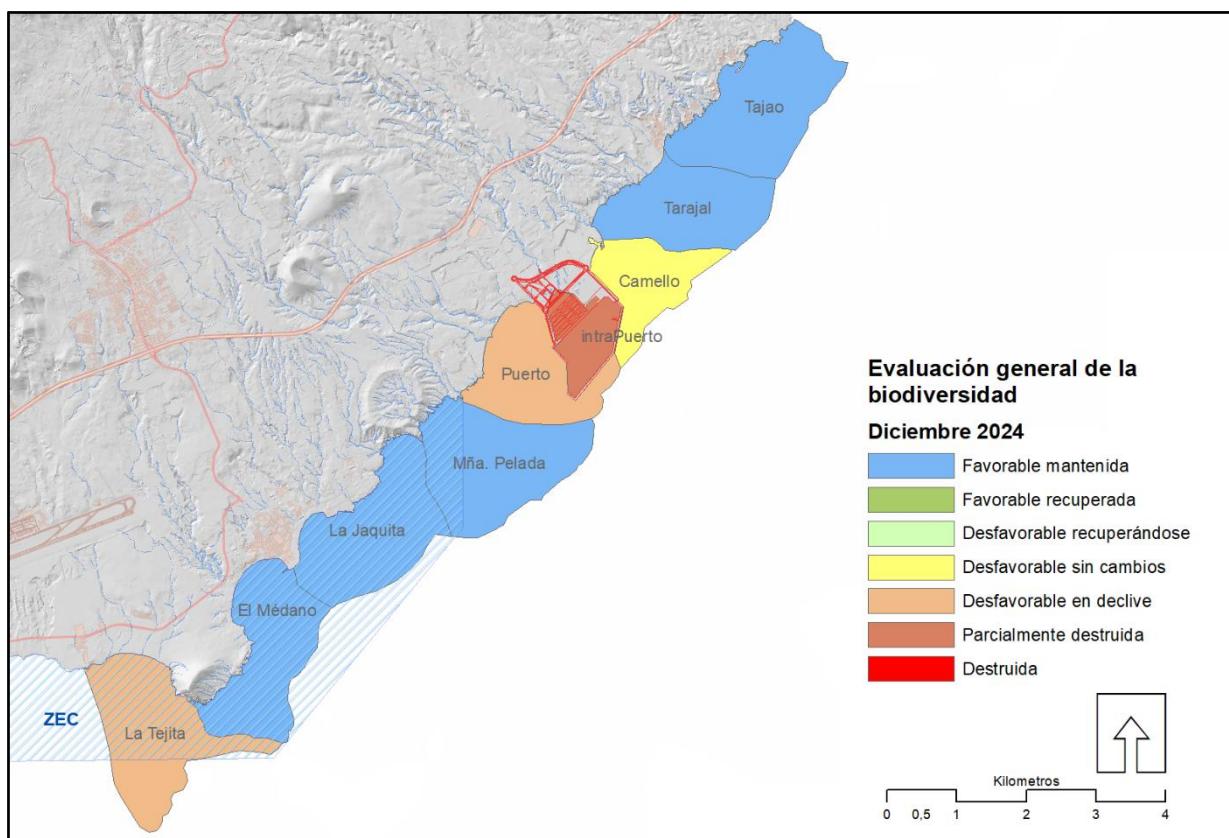
La valoración del sector “La Tejita” es desfavorable en declive, tras la aparente desaparición del sebadal. En los sectores “El Médano”, “La Jaquita” y “Montaña Pelada” continúa siendo de “favorable mantenida”. Se mantiene esta calificación por el comportamiento general de los valores de los parámetros, pero, al estar estos tres sectores dentro de la ZEC, habrá que vigilar de cerca la evolución del sebadal, por la disminución de su calidad, con respecto a 2022, e incluso con los valores de referencia. El sector intrapuerto sigue siendo valorado como “parcialmente destruida”. Parcialmente porque, a pesar de que se tiene en cuenta el efecto arrecife como positivo, que atrae gran cantidad de animales pelágicos y demersales, la presencia de los corales potencialmente invasores *Macrorhynchia philippina* y *Carijoa sp.* y la degradación del fondo imponen esta calificación. El sector Puerto es catalogado como “desfavorable en declive”, ya que se mantiene el declive la de la seba. La biodiversidad en los sectores “Tarajal” y “Tajao” ha sido catalogada como “favorable mantenida”, dado que también hay un empeoramiento de la calidad del sebadal (Figura 129). El sector “Camello” se ha catalogado como con biodiversidad “desfavorable sin cambios”, manteniendo la categoría del año pasado.

Figura 129: Valoración general de la biodiversidad en 2024
