OAG Inf\_2012.5

**INFORME SOBRE LOS MATERIALES DE  
PRÉSTAMO EMPLEADOS EN LAS OBRAS  
DEL PUERTO DE GRANADILLA, TENERIFE**

© OAG – Diciembre 2012

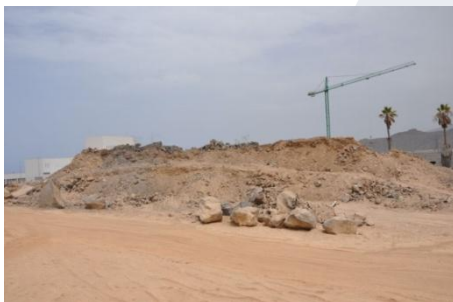
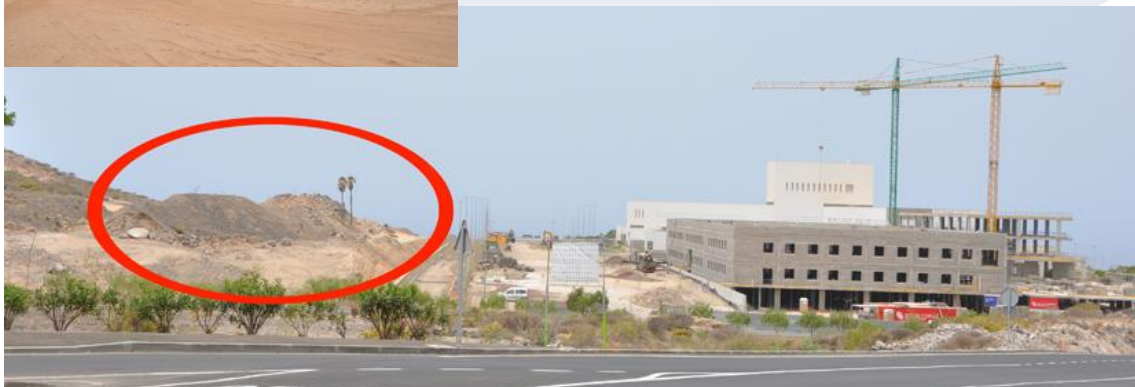
**Comentarios** Los materiales se acopian en una finca adjunta, que según los planos esta dentro de los terrenos considerados en el proyecto autorizado por el Gobierno de Canarias. Se paró la recogida de materiales por una visita de la Guardia Civil, relacionando con un requerimiento de legalización de vertidos por parte de la Agencia de Protección del Medio Urbano y Natural. Una vez aclarada la confusión, se activó de nuevo el traslado de materiales. La licencia municipal para los acopios no es necesaria, ni tampoco para la recogida de materiales, dado que se trata de un acto de construcción y uso del suelo incluido en un proyecto de obras y servicios públicos de la Administración Autónoma. Decreto 7/2005, de 1 de Febrero. Decreto 8/2005, de 1 de Febrero (BOC nº27, 08/02/2005)

**Conclusión** Correcto

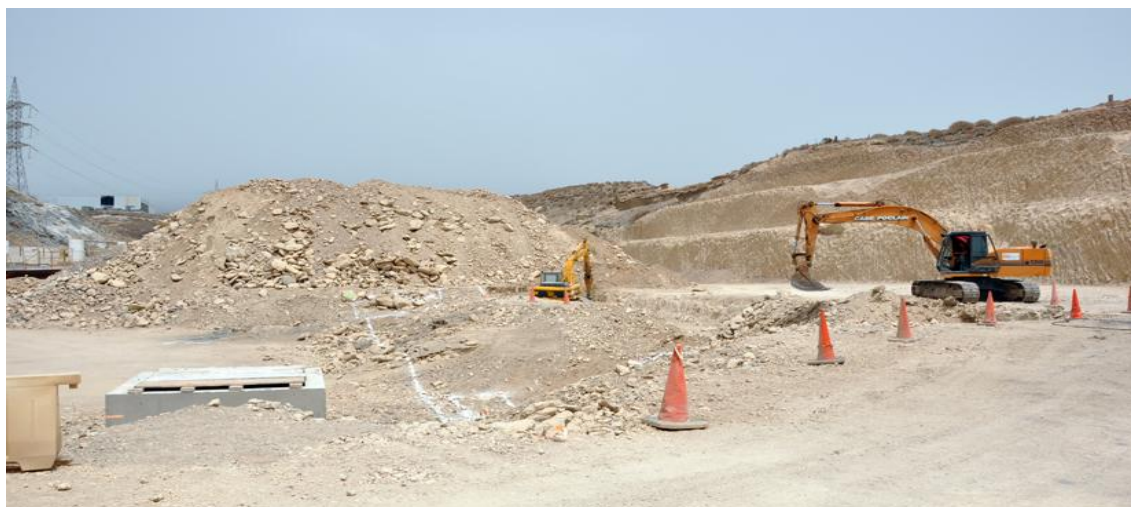
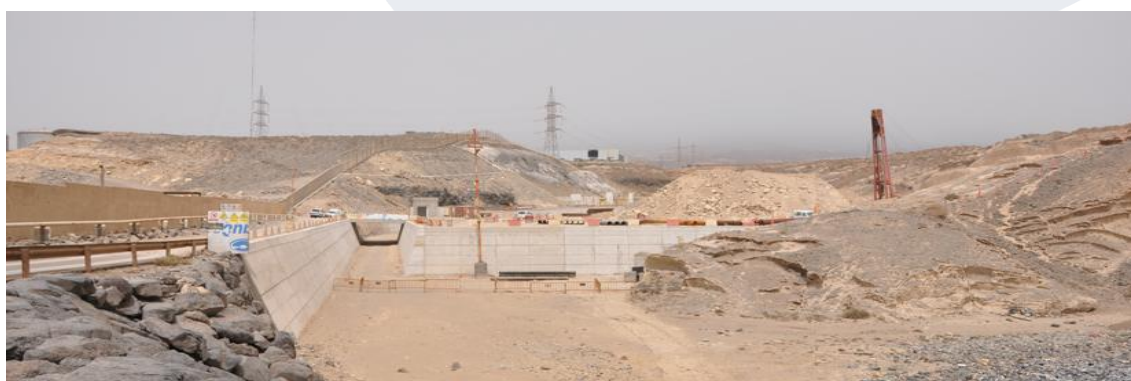
| <b>4</b> | |

| <b>Comentarios</b> | Todos los desmontes están considerados en el proyecto, siendo una obra autorizada. Los materiales se acopian en el centro y se van reutilizando o sacando del recinto. |
| <b>Conclusión</b> | Correcto |

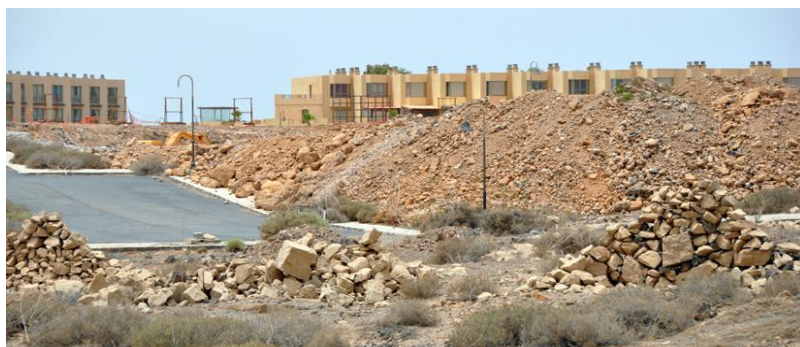
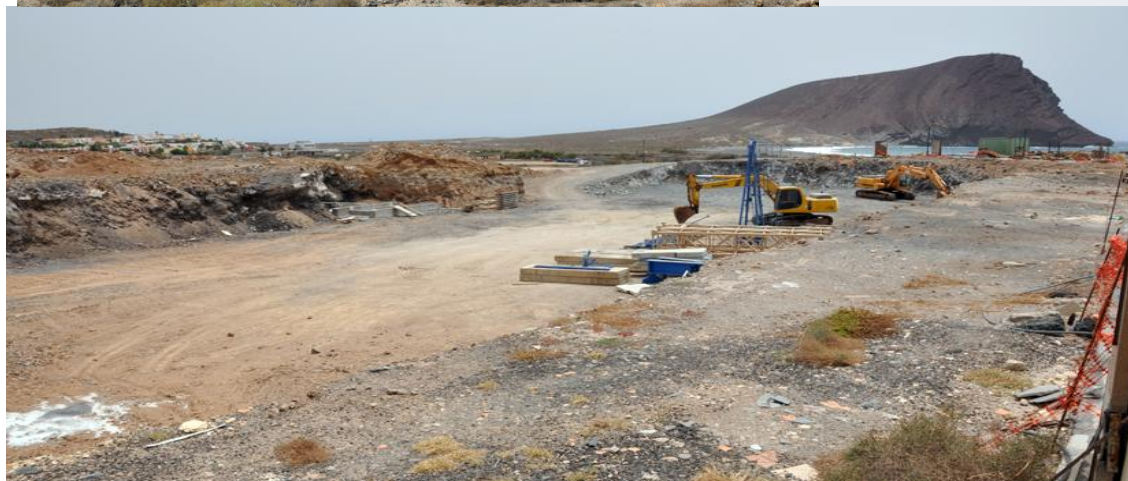
| <b>Comentarios</b> | La licencia municipal se concede para el vaciado y movimiento de tierras y la actuación es acorde. No se especifica si el traslado de los materiales al Puerto o cualquier otra ubicación está también autorizado. Los movimientos de tierra han sido consecuentes con lo autorizado. |
| <b>Conclusión</b> | Correcto |

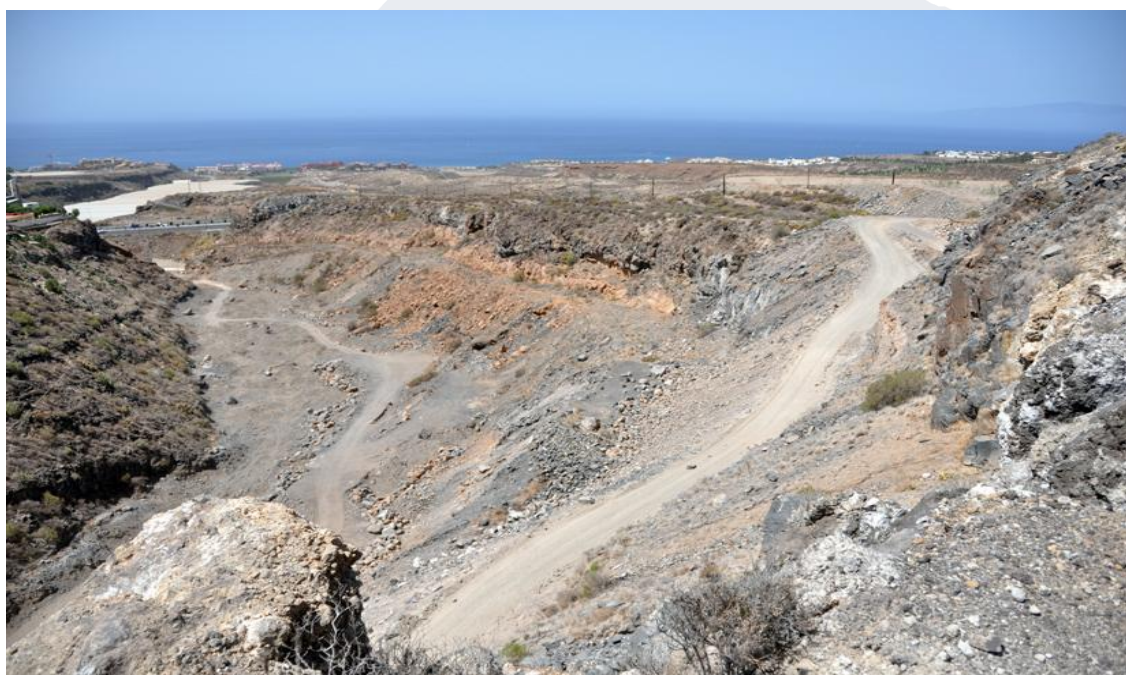
| <b>Comentarios</b> | El barranco es de difícil acceso pero se ve que está libre de obstáculos y que aparentemente no se han excavado los márgenes, aunque la enorme cantidad de materiales transportados al puerto de Granadilla, 136.950 t, sea, cuanto menos, sorprendente para tratarse de acarreo. |
| <b>Conclusión</b> | Correcto |

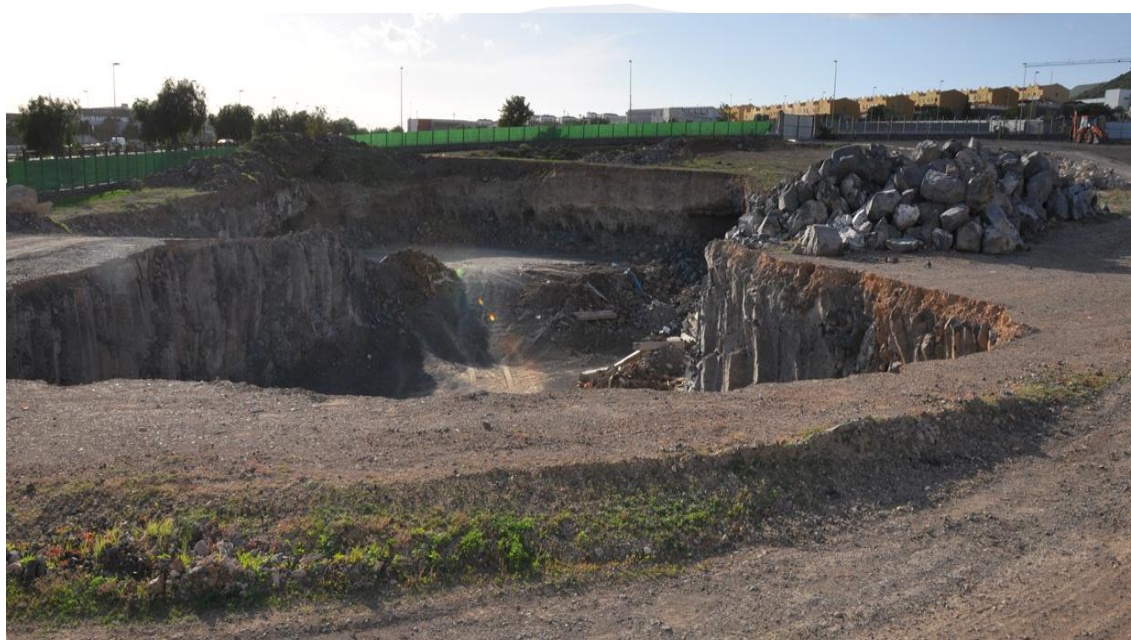
| <b>Comentarios</b> | Se trata de una finca urbana al nivel de la acera y con una cerca de hierro forjado alrededor. Con un permiso de adecuación del terreno para hacer un futuro parque se ha excavado aproximadamente el 40 % de la finca, creando un hueco, que tiene una profundidad de 5 a 10 m ,dependiendo de la zona, del que se han extraído 111. 300 t de materiales. |
| <b>Conclusión</b> | Incorrecto. Se ha excedido ampliamente la autorización, dejando la finca en un estado incompatible con los objetivos para los que se concedió. Los responsables deberían restituir el terreno a su situación original. |

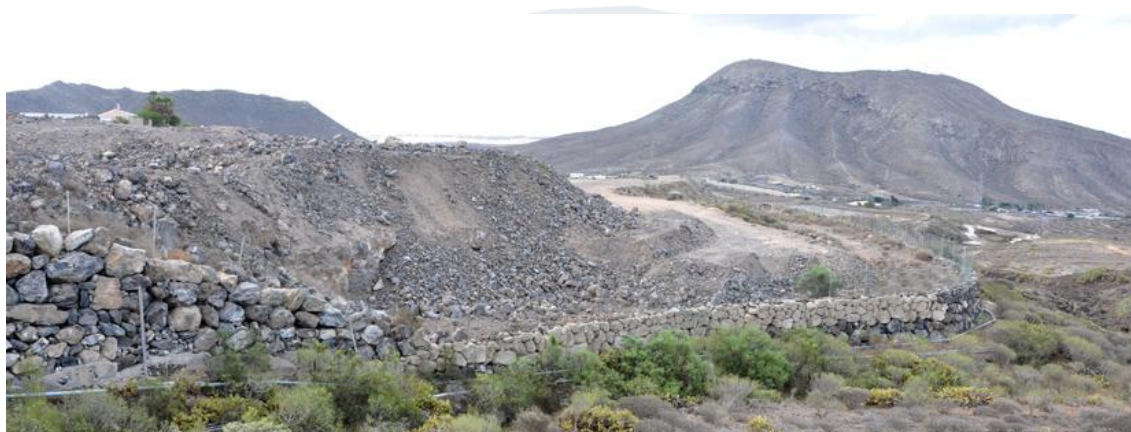
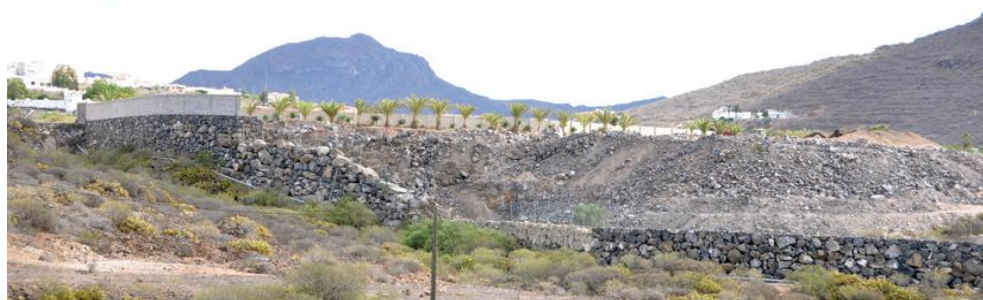
| <b>Comentarios</b> | Es una finca cerrada con un enorme talud en el que los materiales del Hospital del Sur fueron acopiados. Dado que la obra del Hospital del sur es legal y los materiales están dentro de la finca entendemos que todo está en orden, sin perjuicio de que tuvieran que solicitar otros permisos administrativos para el acopio y transporte de materiales. |
| <b>Conclusión</b> | Correcto |

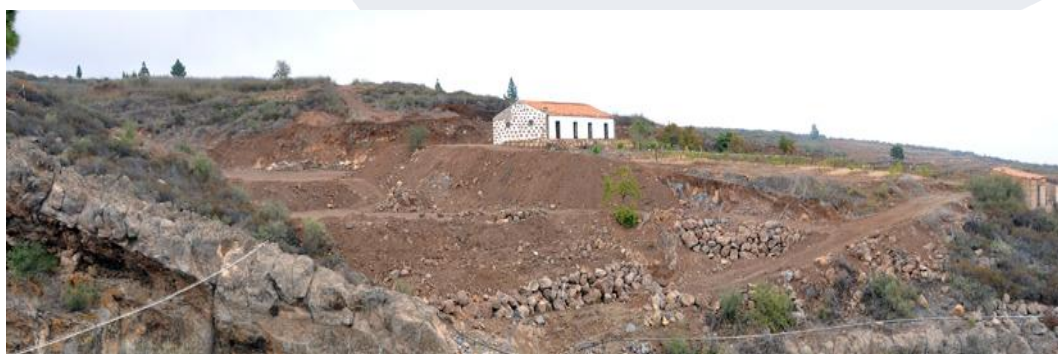
9

**Comentarios** Hay varias terrazas con cultivos que ya estaban antes de la actuación, una casa medio restaurada y un cuarto de aperos de labranza. En la parte trasera se observa un barranco con excavaciones y taludes de tierra de más de 6 m; en algunas zonas han profundizado generando más desnivel del que había. Todo es muy inestable. En este momento ya no hay maquinaria ni actividad, después de llevarse el material se ha dejado la finca tal cual, les queda plazo, pero no parece que las terrazas se vayan a acabar, además los taludes tienen mucha más altura de la permitida y hay taludes negativos, ante una lluvia seguramente se produzcan deslaves de tierra.

**Conclusión** Incorrecto, no se cumplen las condiciones establecidas en el permiso y además, no solo se ha dejando inacabado después de sacar el material sino que la zona ha quedado en un estado propenso a la pérdida de terreno.

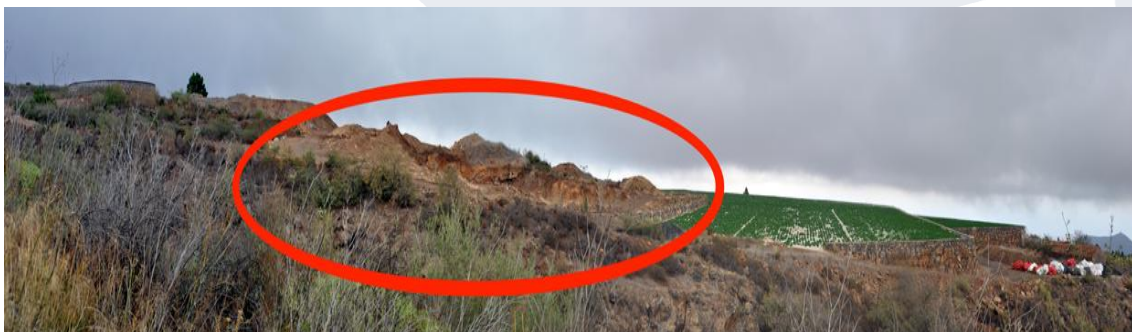
| <b>Comentarios</b> | Se accede por una pista asfaltada solo hasta un punto y luego por caminos de tierra en mal estado. Es un área de monte donde han construido tres terrazas con anterioridad a la concesión del permiso (con muros de contención de al menos 4 m, algunos de 6 ó más), con cultivo de papas y un depósito detrás, además de dos contenedores y una cantera excavada y abandonada. Les quedan casi dos años para acabar la obra, pero de momento lo único que han hecho ha sido sacar materiales y la obra esta parada. No han movido el depósito de riego que era una condición de la autorización; en lugar de un almacén lo que tienen son dos contenedores de camión y detrás de la tercera terraza hay una cantera que no parece destinada a banales de cultivo. A favor hay que considerar que en las terrazas existentes hay actualmente cultivos activos. |
| <b>Conclusión</b> | Incorrecto. Los trabajos objeto de autorización se ha dejando inacabados después de sacar el material y la zona ha quedado expuesta a la pérdida de terreno. |

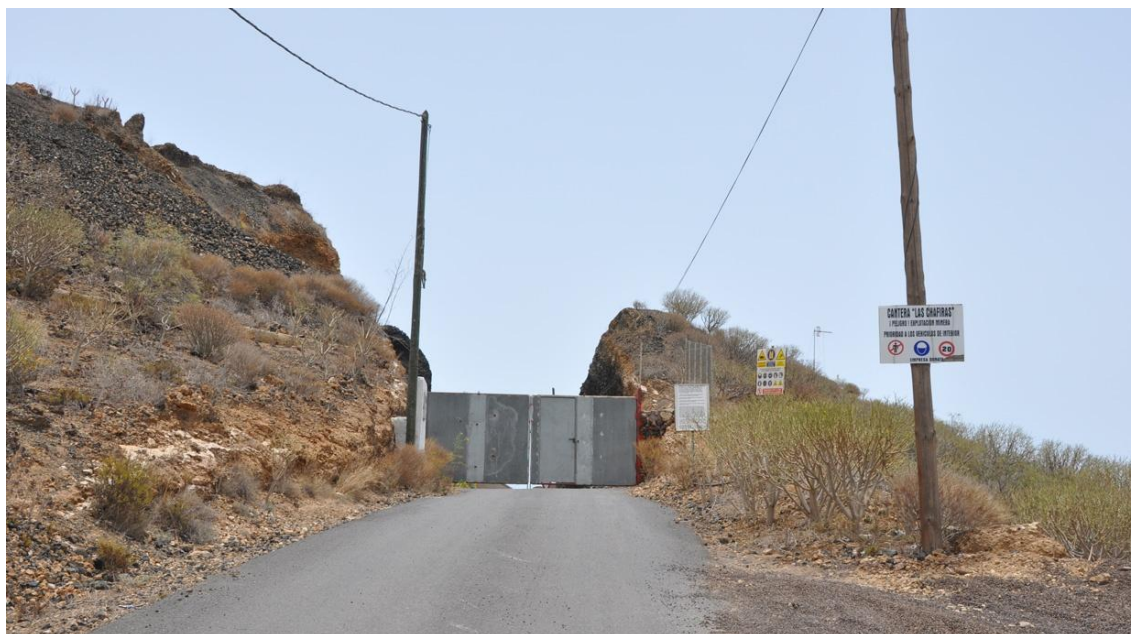
| <b>11</b> | <b>Áridos Herrera</b> |

| <b>Comentarios</b> | Cantera con dos entradas, bien señalizada y sin afecciones aparentes al entorno fuera del perímetro autorizado. |
| <b>Conclusión</b> | Correcto |

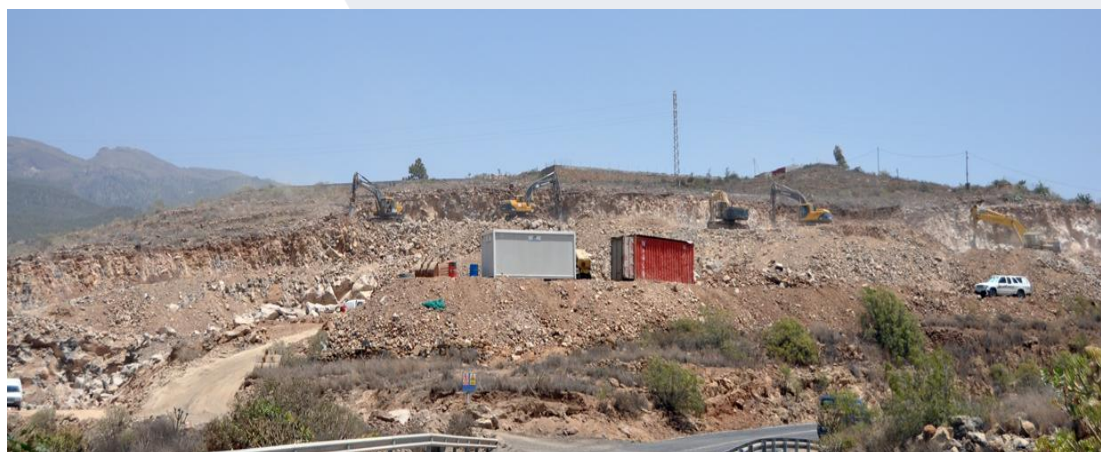
| <b>Comentarios</b> | Nota de incidencia: OAG Inc_2012.6 Materiales externos no autorizados.pdf. Pavite Energía S.L. autorizó a Excavaciones y Construcciones Charasca S.L. a hacer bancales en base al proyecto original y la extracción de material sobrante a un vertedero autorizado. Posteriormente, esta última empresa presentó un reformado del proyecto que fue rechazado y luego un modificado que se autorizó directamente a Excavaciones y Construcciones Charasca. La actuación se ajusta a lo establecido en el proyecto modificado, sin embargo, parece una cantera más que un abancalado. |
| <b>Conclusión</b> | Incorrecto. El abancalado autorizado en Chimiche cumple con los parámetros del segundo permiso, sin embargo, la cantidad de materiales extraídos ( 313.100 t) excede la viabilidad económica de un aterrazamiento con fines agrícolas, dejando en evidencia una finalidad meramente extractiva. |

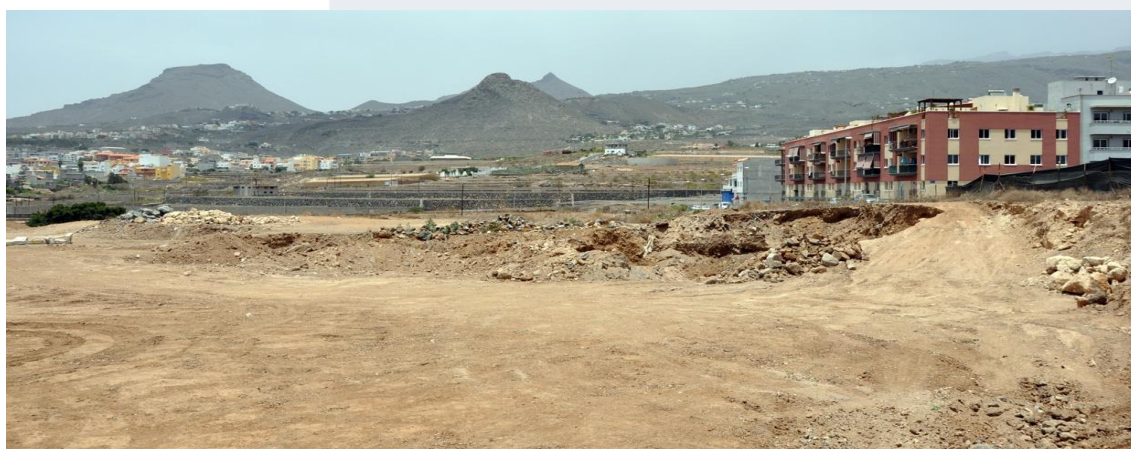
Estado final de la finca

**Comentarios** En la primera visita se pudo apreciar que había una picadora haciendo un agujero en la roca madre, muy por debajo del nivel de cualquier área circundante (viales, edificaciones, solares, etc.) y una pala cargaba los materiales extraídos en camiones. El material extraído era en su mayoría tierra con algunas piedras. Se trataba por tanto de una explotación encubierta para obtener materiales. Se informó a la Autoridad Portuaria (OAG Inc\_2012.6 Materiales externos no autorizados.pdf) que paró la importación de los mismos al Puerto. La finca fue precintado por la policía municipal (11-7-2012: 21/2012DUASPREVIAS) por exceder la autorización. Luego, tras rellenar y nivelar satisfactoriamente el terreno y dejar lo acorde con la autorización original, el Ayuntamiento le dio autorización provisional para llevarse el acopio restante (24-07-2012) al puerto. Tras la rectificación, el terreno ha quedado en un estado acorde con lo autorizado.

**Conclusión** Correcto, pese a los incumplimientos iniciales.

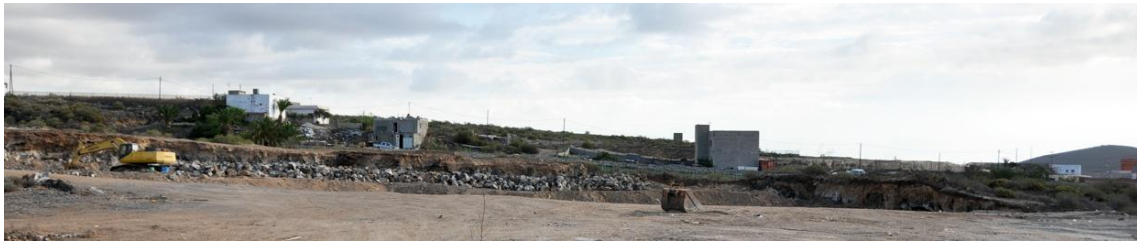
| <b>Conclusión</b> | Incorrecto. No han cumplido con los condicionantes de la autorización y el permiso municipal de abanclado expiró el 18 de octubre de 2012 sin haber terminado y lo ejecutado no se ajusta a los fines del proyecto autorizado |

Vista área de la parcela en Casa Quemada. Esquema de estado a 17-10-2012. En amarillo: zona de la finca al nivel natural o levemente rebajada. En rojo: taludes negativos respecto a lo marcado en el proyecto. En azul: zona excavada muy por debajo del nivel natural. En verde: escalón de tierra. En negro: zona elevada restante de la que se han estado extrayendo materiales. En azul: acopio de tierra. En fucsia: acopio de escollera. Las líneas rojas marcan los límites de la finca según el catastro y también las terrazas proyectadas según el proyecto presentado al ayuntamiento para la concesión del permiso.

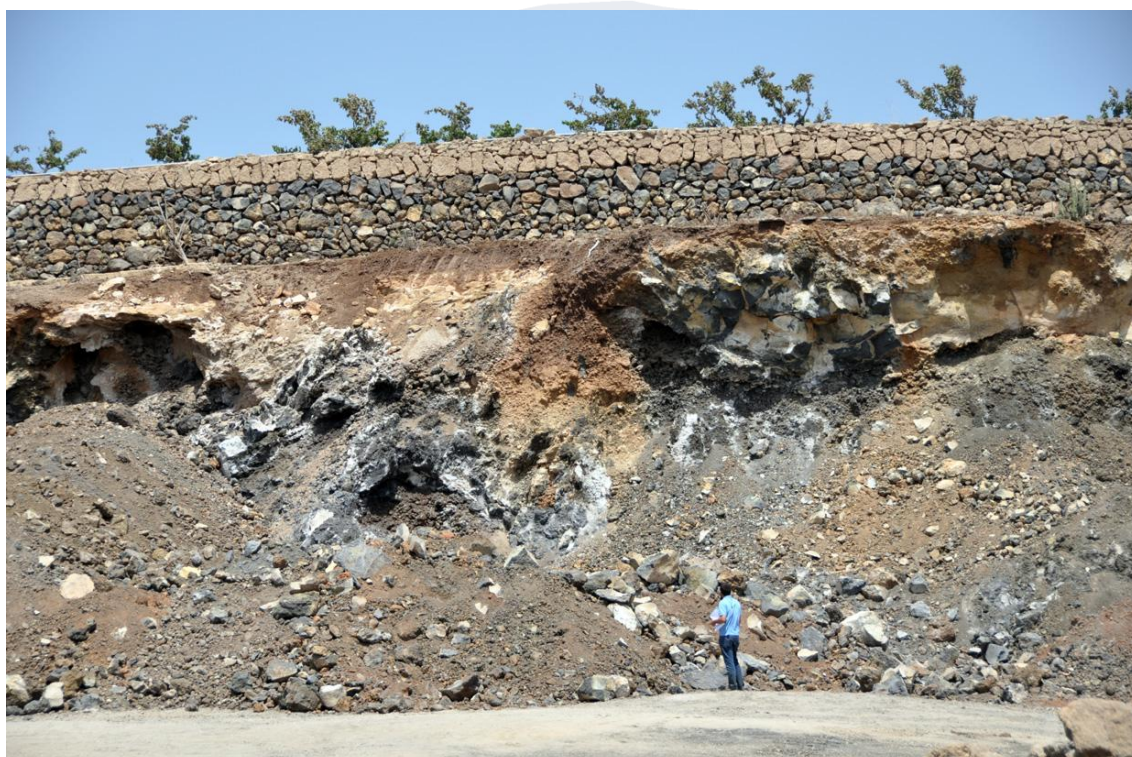
| <b>Comentarios</b> | En la visita de inspección se pudo comprobar que se habían excavado una buena parte del terreno, dejando taludes con desniveles verticales de 10-12 m (la maquinaria estaba parada). El aspecto general es de una cantera y no de un aterrazamiento. La obra se paró por desavenencias entre el dueño y el transportista, sin haberse ejecutado los bancales de cultivo y dejando unos enormes taludes donde se sacó el material. |
| <b>Conclusión</b> | Incorrecto; se incumplen las condiciones del permiso. |

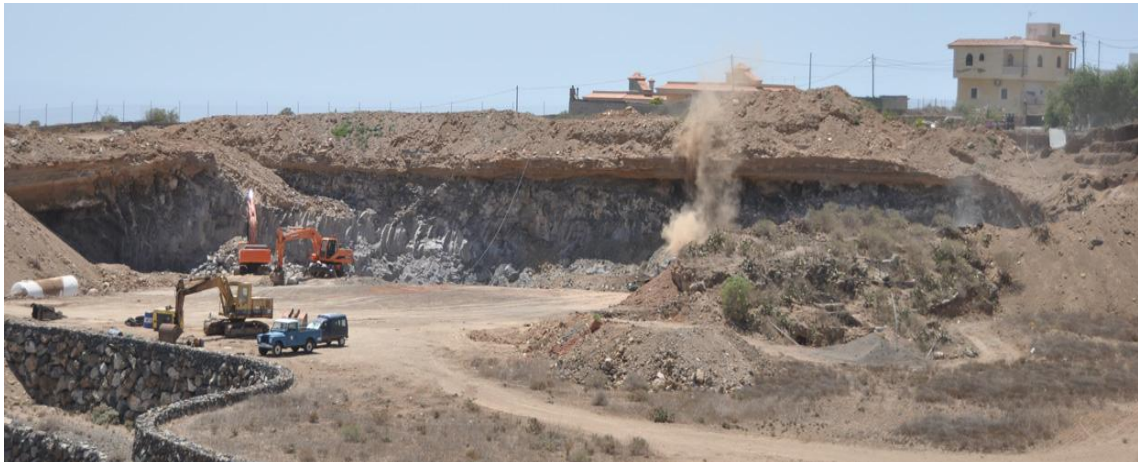
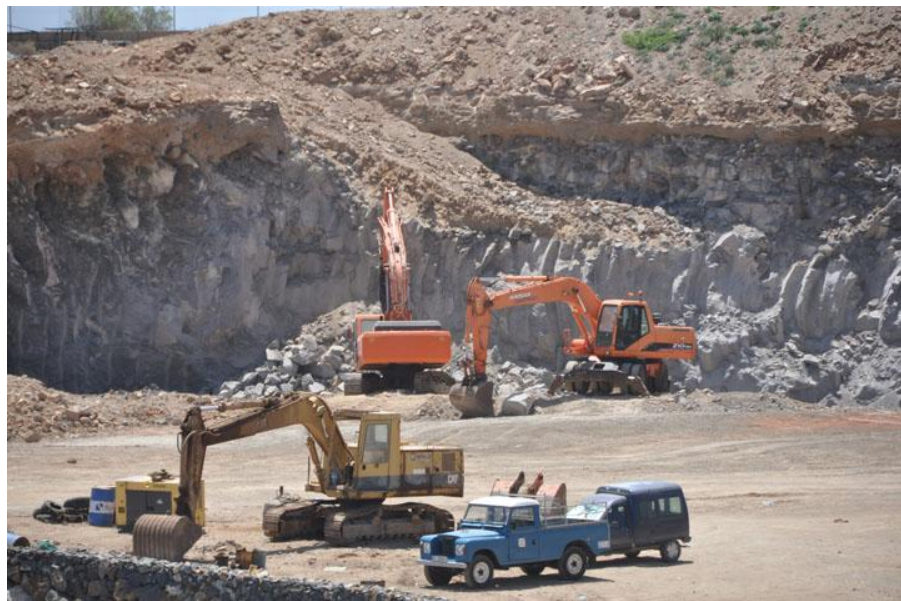
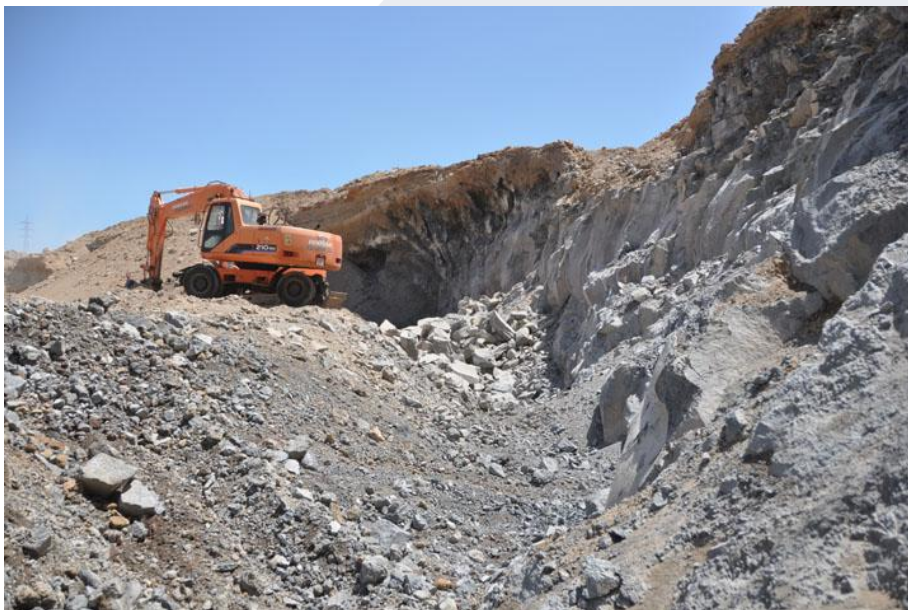
| <b>Comentarios</b> | Según reza la autorización municipal, la solicitud inicial fue de licencia de obra menor (ref. 15/12). En la primera visita se vio que en la finca había un talud vertical de más de 10 m, así como dos picadoras y 3 palas, que parecen excesivas para la limpieza de una finca. Según un vecino salían de la parcela camiones de 20-30 Tm con destino al Puerto de Granadilla. Es posible que en parte de la cantera que se observa en esta finca ya estuviera iniciada, pero para limpiar no se requiere tanta maquinaria, ni sacar tanto material. En la segunda visita encontramos dos picadoras y tres palas trabajando a pleno ritmo. También han excavado 2-3 m adicionales hacia abajo dejando un talud de 12-15 m. Hay una zona protegida de la vista a la derecha de donde se está sacando material adicional. La Autoridad Portuaria ha confirmado que los camiones que han cargado durante nuestra segunda visita, no han ido al Puerto. No nos consta que haya habido renovación de la licencia municipal (OAG Inc_2012.8 Cantera ilegal El Salto.pdf). Se ha creado un talud negativo en la capa de piedra, formándose una solapa que es peligrosa y se les puede venir encima a los trabajadores. Se ha informado al SEPRONA. |
| <b>Conclusión</b> | Incorrecto, tanto el material que se llevó para el Puerto como el que se ha sacado posteriormente con destino desconocido. |

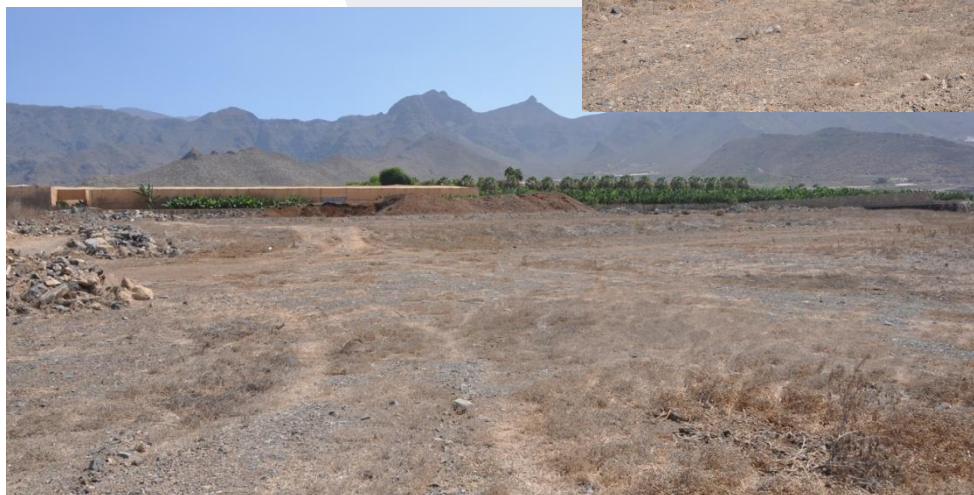
18

Se considera obra menor según la documentación presentada para solicitar la licencia. La finca ha quedado casi totalmente limpia y se han retirado los materiales sin producir otras alteraciones (queda una parte menor con algunos restos de obras). Parece ser que era una zona de cultivo con amplios bancales

Correcto

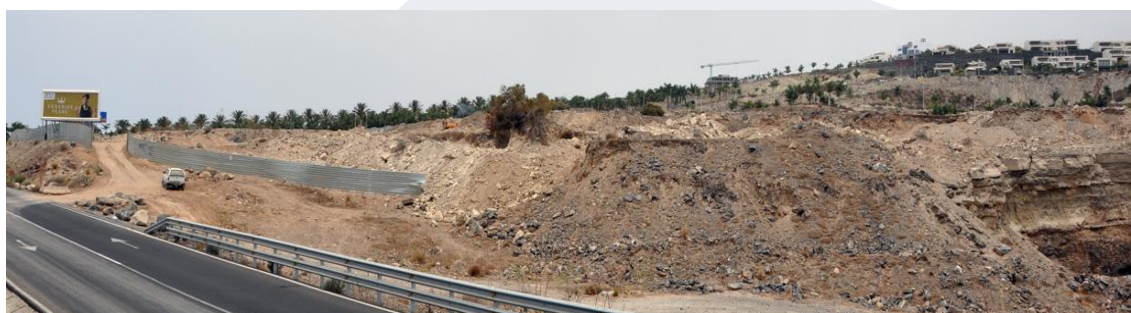
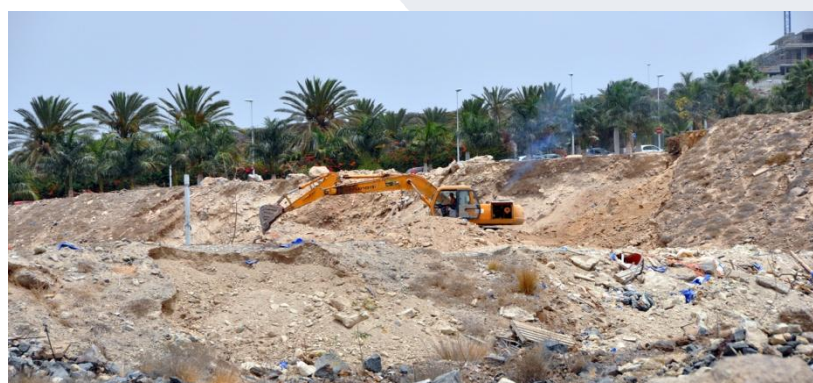
| <b>Comentarios</b> | Obra legal en un terreno urbano con remanente de materiales procedentes del vaciado y que se destinan al puerto de Granadilla (que se considera una zona acondicionada). |
| <b>Conclusión</b> | Correcto |

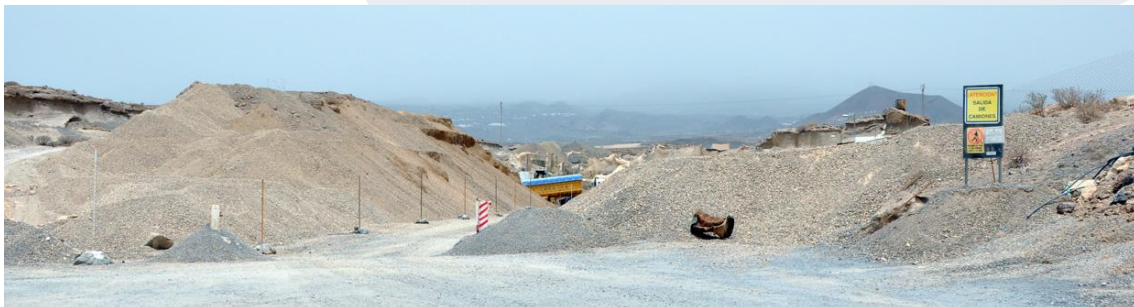
| <b>Comentarios</b> | Solo se han llevado por el momento 500 t de materiales al puerto de Granadilla. La planta solo puede gestionar desmontes, aunque en la DIA, se contempla la extracción de materiales para el abancalamiento de la finca al finalizar la actividad, de ahí que se hayan extraído materiales (que no han ido al puerto) sin tratarse de una cantera. La calificación territorial les permite hacer los acopios necesarios y propios de la actividad, sin embargo, han acopiado las gravas producidas y los materiales a procesar a los lados de toda la vía que lleva a la cantera, fuera de las zonas marcadas para ese propósito en el estudio detallado de impacto ecológico que forma parte de la DIA. La documentación ha podido ser consultada el 27 y 28-11-2012 en presencia de un representante de Arquipo y de ahí que con anterioridad la planta fuera calificada como “incorrecta”. Las áreas designadas para acopios se ha excedido, pero se trata de un impacto de carácter transitorio, y lo esencial es que la actividad cuenta con permiso para acopiar. |
| <b>Conclusión</b> | Correcto |

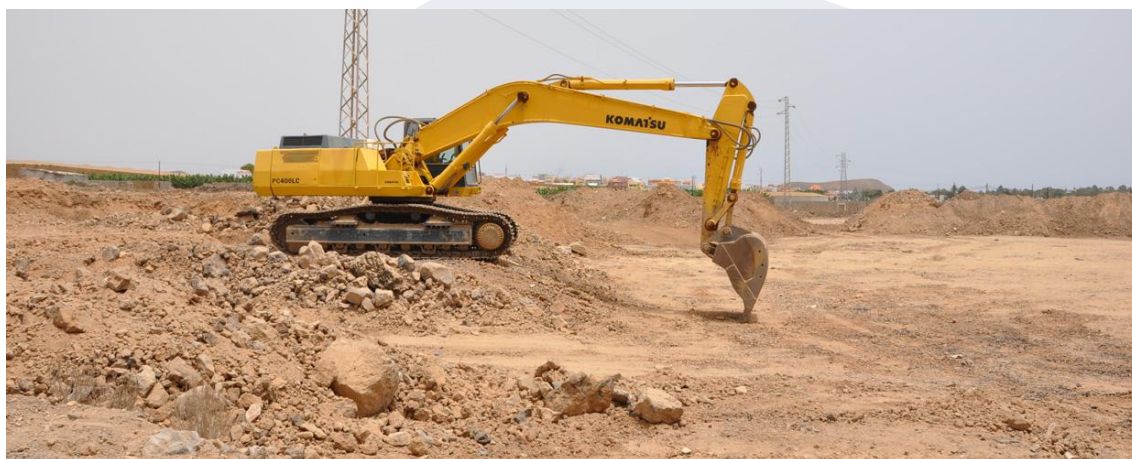
| <b>Comentarios</b> | Se trata de una finca en una zona de cultivo, rodeada de plataneras, en la que hay materiales acopiados. Las dos palas han excavado para sacar más material rebajando el nivel (1,5 m) de una explanada existente, lo que tendría sentido si se va a rellenar con tierra vegetal para adecuarla a cultivos. Por ello, la actividad fue calificada inicialmente de correcta. Sin embargo, aun existiendo un plazo de tiempo razonable para que expire el permiso, se han abandonado los trabajos dejando la mayor parte del terreno sin adecuar y generando dudas fundadas sobre la verdadera motivación de la obra. |
| <b>Conclusión</b> | Incorrecto |

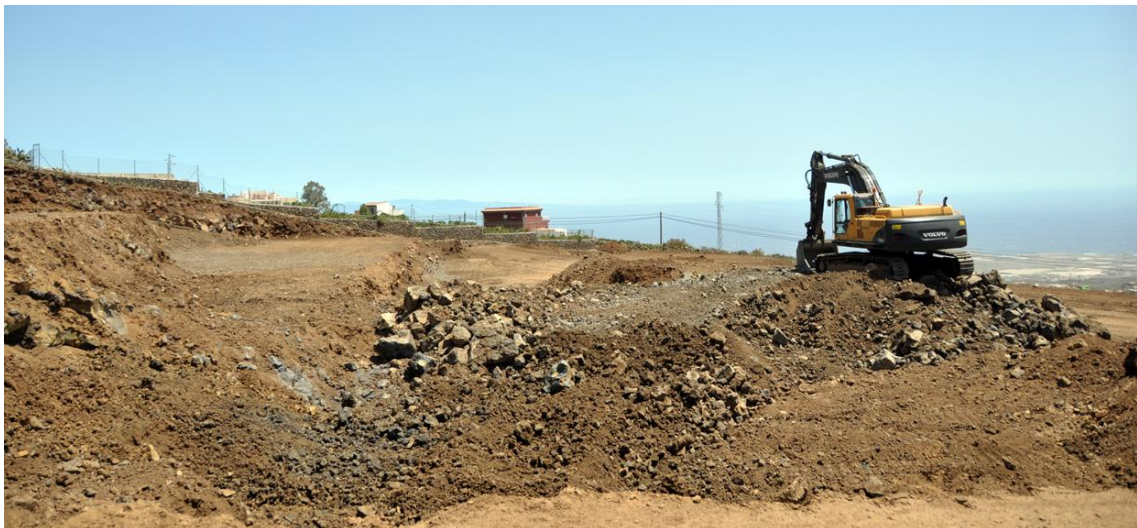
| 22 | |

| <b>Comentarios</b> | Hay dos terrazas acabadas con taludes inclinados de no más de 3,5 m y otras tres terrazas planteadas en las mismas condiciones. Todo parece bien hecho y acorde con la finalidad del proyecto y su autorización. |
| <b>Conclusión</b> | Correcto |

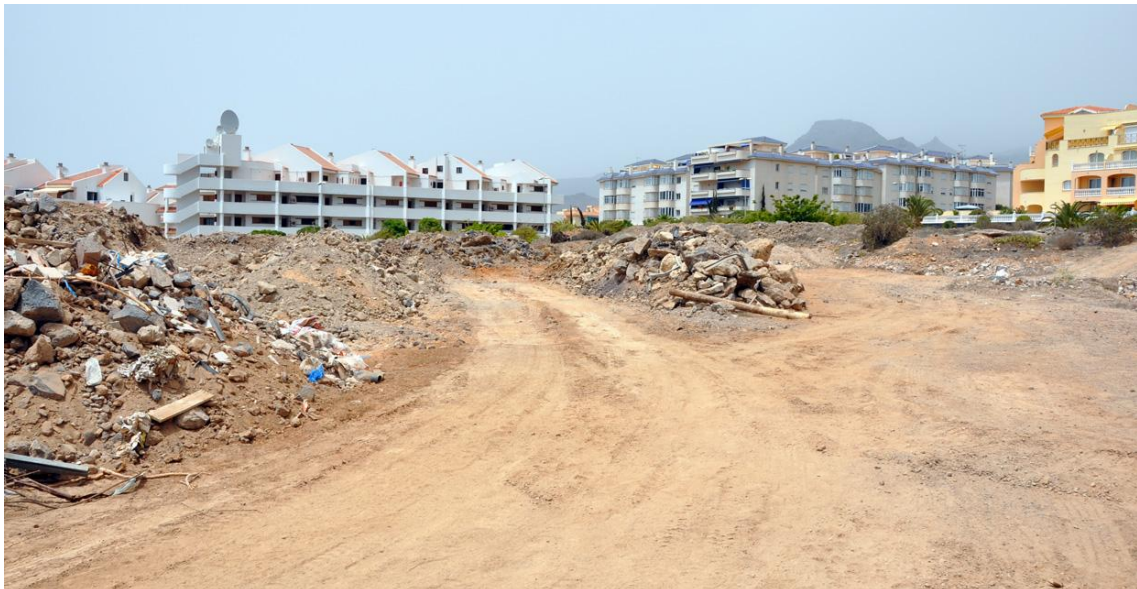
| <b>Comentarios</b> | Adjuntan un contrato en el que Rincón de los Cristianos S.A. le vende todo el material existente en el suelo de la finca a Excavaciones Nacar e Hijos S.L. en el que se afirma que se adjunta copia de la licencia para la extracción. Es una finca urbana con mucho material variopinto proveniente de obras circundantes y cortes y taludes que ya estaban en la última foto de Grafcan de 2011. |
| <b>Conclusión</b> | Correcto |

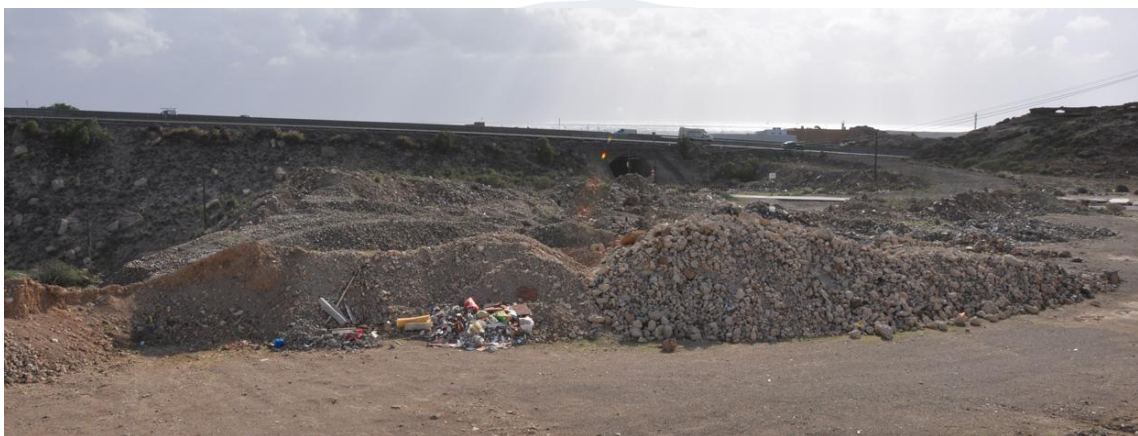
| <b>Comentarios</b> | El transporte de materiales, lejos de producir una afectación ambiental, ha sido beneficioso. Hay que tener precaución para que, debido a la retirada, no se cree un “efecto llamada” que propicie el abandono de escombros (se observan algunos vertidos recientes de residuos de obra). Las prescripciones técnicas del proyecto del muelle prohíben el uso de escombros de demolición para determinados fines. |
| <b>Evaluación</b> | Correcto |

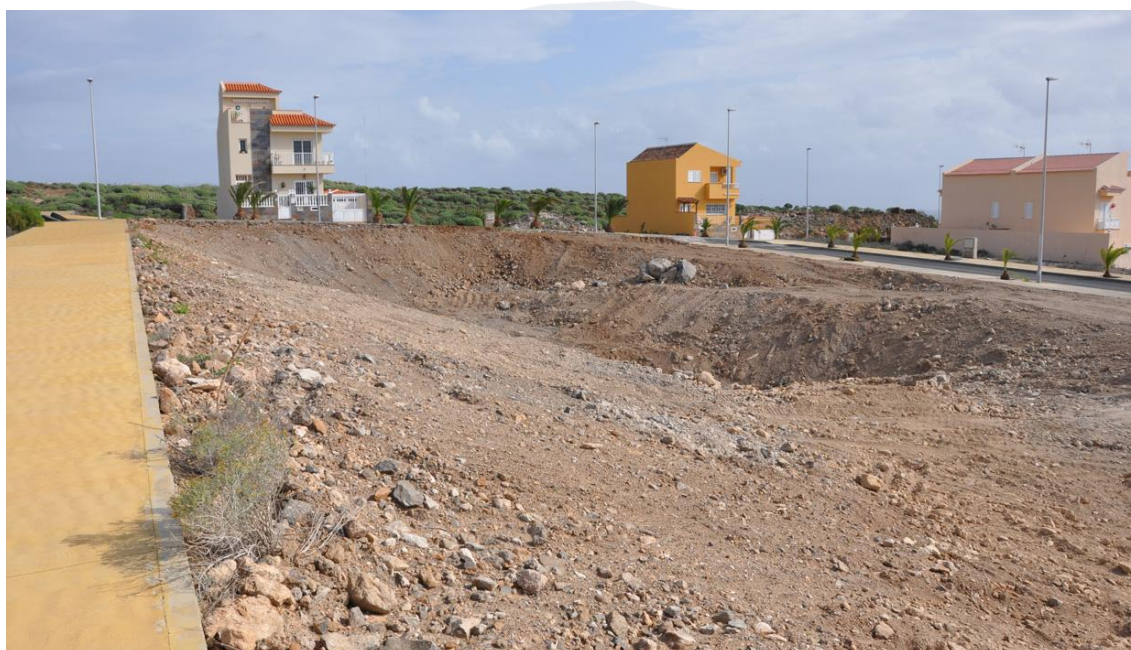
| <b>Comentarios</b> | Parcela urbana aislada y rodeada de acera en la que el suelo estaba aún al nivel original, unos 3 m ó más por encima del nivel de la calle. La parcela fue desmontada y los materiales transportados al puerto. En la mitad de la finca existe un socavón que en una zona tiene más de 5 m de profundidad pero será rellenada con material granular, lo que facilitará los trabajos de cimentación de futuras edificaciones. |
| <b>Conclusión</b> | Correcto |

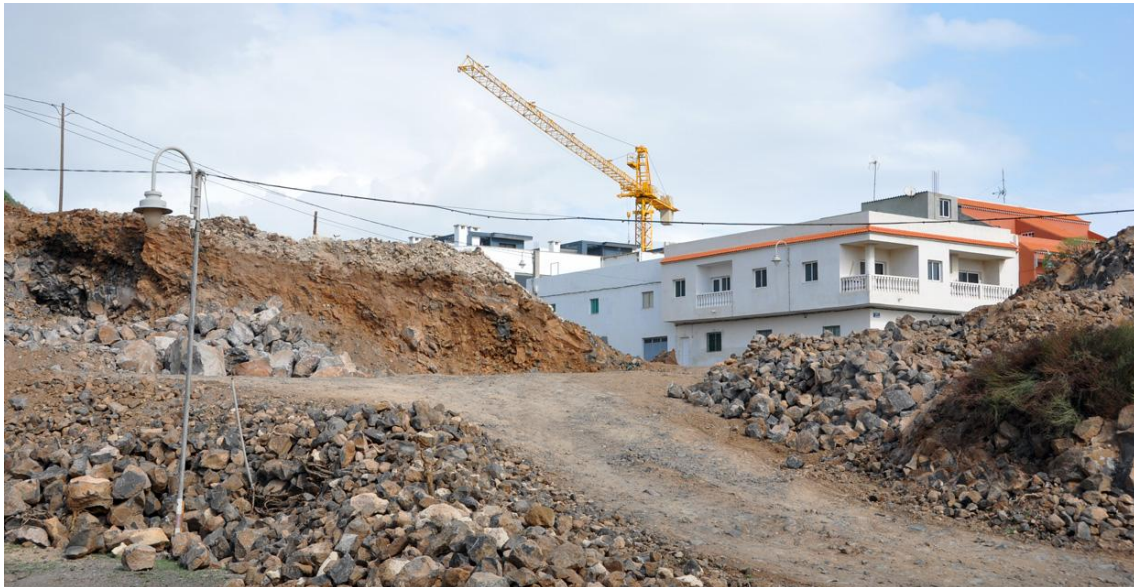
| 27 | |

| <b>Comentarios</b> | Se trata de una zona urbana que requiere la creación de nuevas vías de tránsito y conexión. Para ello hay que desmontar las laderas que, en su mayor parte, son de roca viva. |
| <b>Conclusión</b> | Correcto |

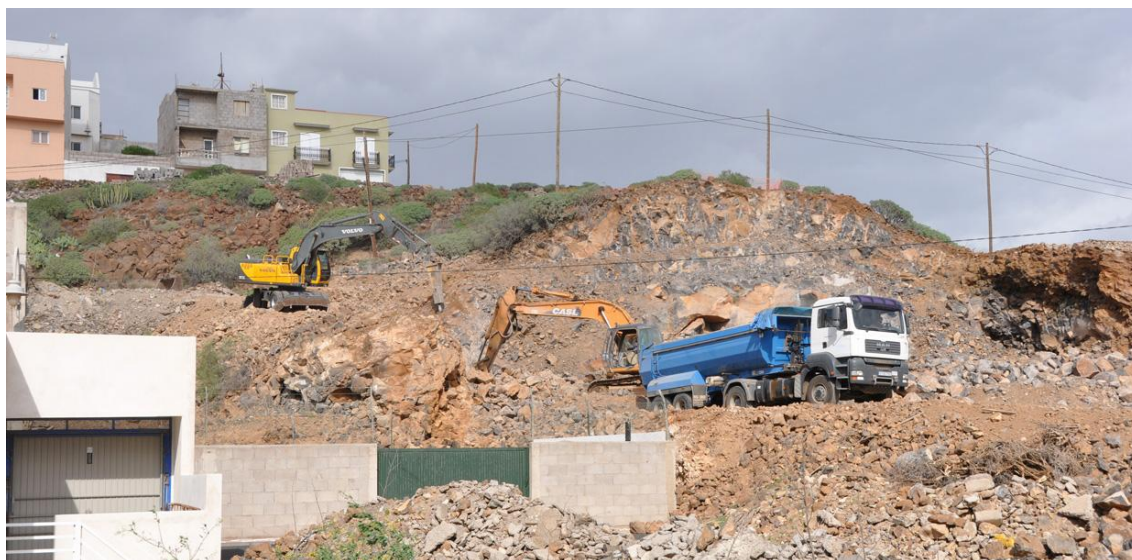
| <b>28</b> | |

| <b>Comentarios</b> | Se trata de una zona urbana que requiere la creación de nuevas vías de tránsito y conexión. Para ello hay que desmontar las laderas que, en su mayor parte, son de roca viva. |
| <b>Conclusión</b> | Correcto |

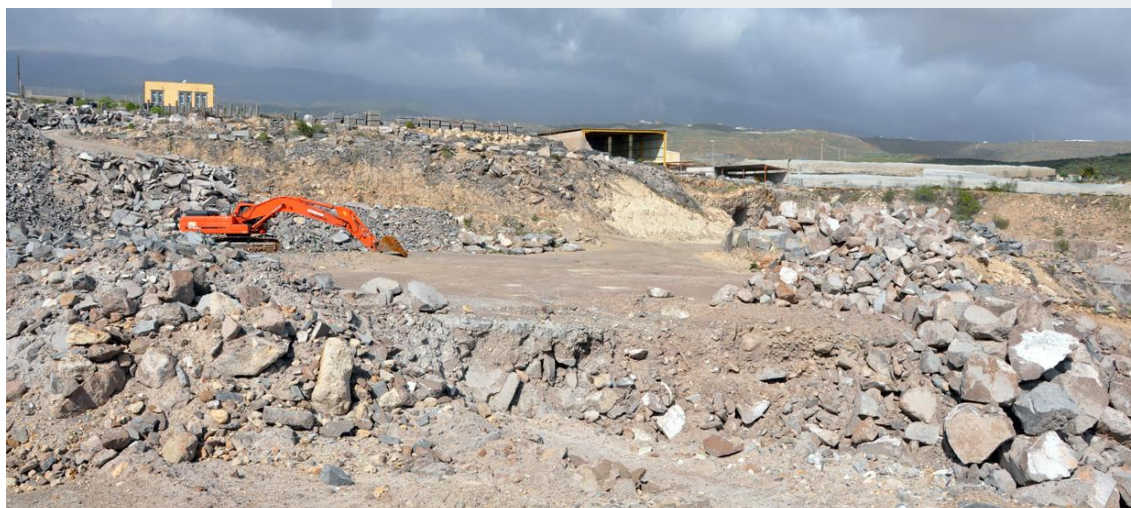
| <b>Comentarios</b> | Se trata de una cantera legal de piedra ornamental. El material de rechazo es acopiado en escombreras, que luego se usan para la restauración ambiental cuando se termina de explotar una veta. Parte del sobrante fue transportado al puerto durante una semana, aunque, se dejó de importar material porque éste era muy lajoso. |
| <b>Conclusión</b> | Correcto |

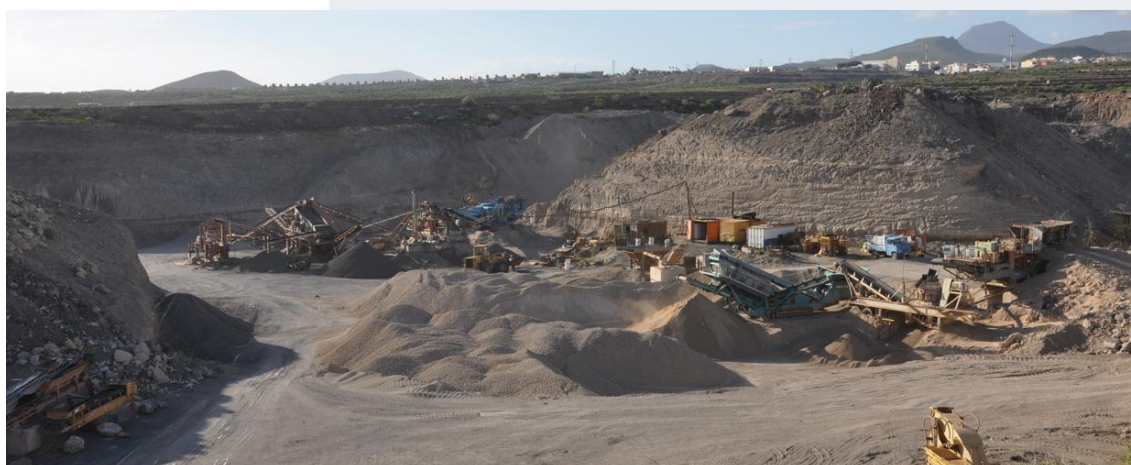
| <b>Comentarios</b> | La planta está inscrita en el Registro de Establecimientos Industriales del Gobierno de Canarias (año 2008, registro de entrada 1224486), sin embargo, según el Anuncio 5896 (Boletín Oficial de Canarias 230, 24086, viernes 23 de noviembre de 2012) de la Agencia de Protección del Medio Urbano y Natural, Excavaciones Montaña Roja S.L. es responsable de una infracción administrativa grave consistente en una planta de machaqueo y clasificación de áridos ubicada en suelo clasificado y calificado como rústico de protección de infraestructuras, por lo que se le impone una sanción. Independientemente de dicha sanción, durante la visita realizada se pudo constatar que se han extraído materiales de la zona, para lo que no tienen autorización. |
| <b>Conclusión</b> | Incorrecto |

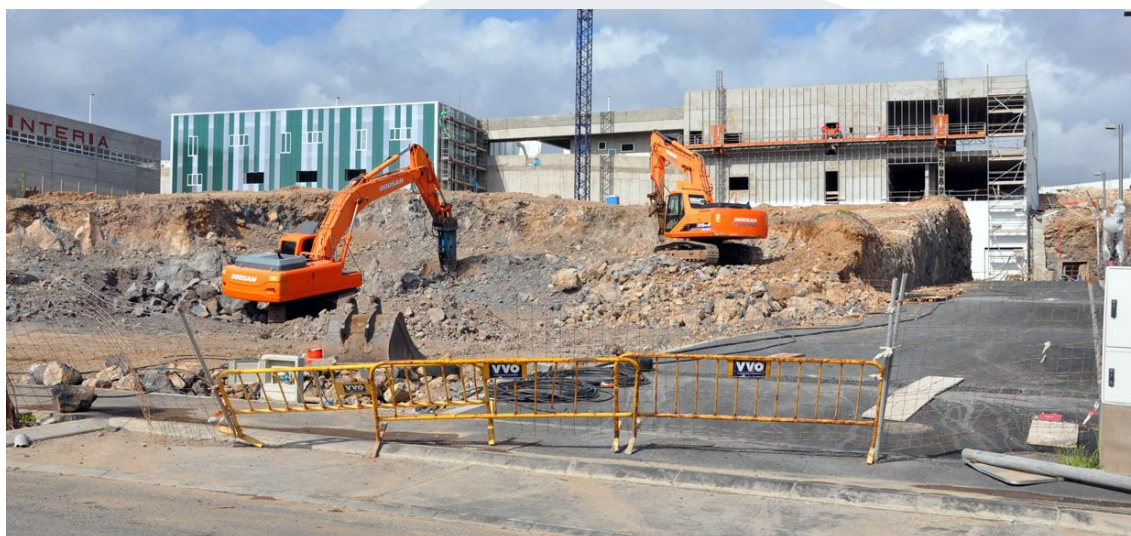
| <b>Comentarios</b> | Parcela dentro del Polígono Industrial de Granadilla que conserva el nivel original del suelo. Se está enrasando con la acera para poder usar el espacio. |
| <b>Conclusión</b> | Correcto |
