# **SEGUIMIENTO AMBIENTAL DEL PUERTO DE GRANADILLA EN FASE OPERATIVA Y DE LAS TENDENCIAS DE LA BIODIVERSIDAD LOCAL**

## **Informe anual 2022**

Septiembre 2023

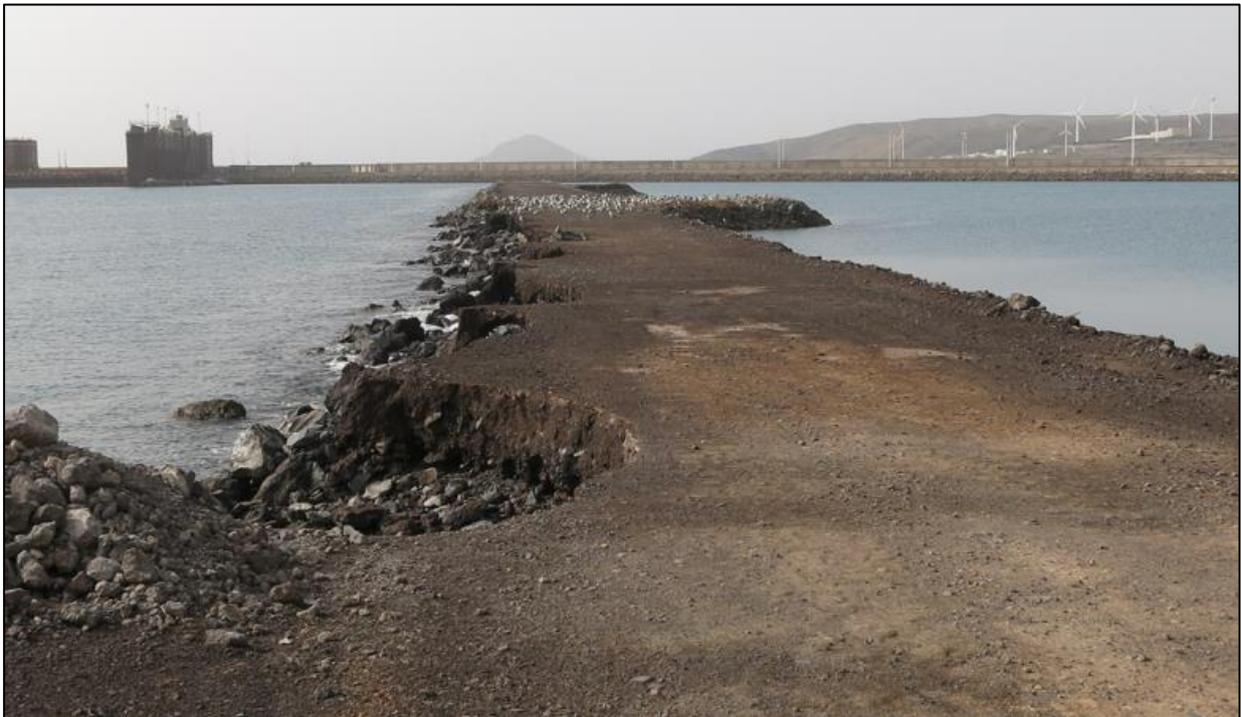
**Figura 1 Mota de cierre perimetral**

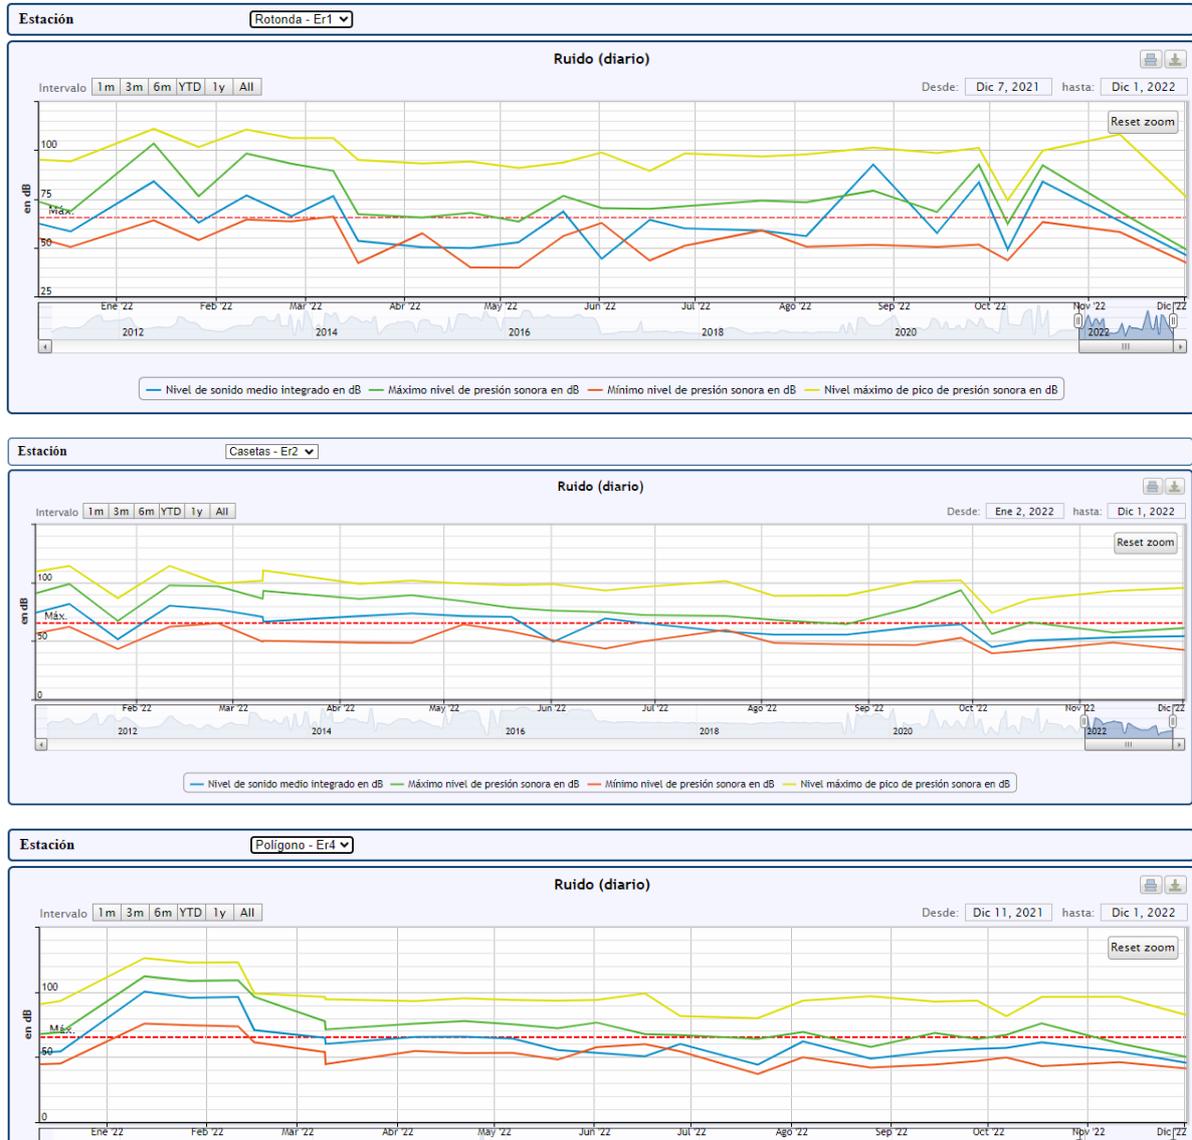
La disminución del ruido se debe a que existe menos maquinaria trabajando en la obra, al haber estado parados los movimientos de áridos para el relleno de explanadas (Figura 13).

**Figura 13. Medición del ruido diario en 2022 (1 minuto cada quincena) en las tres estaciones.**

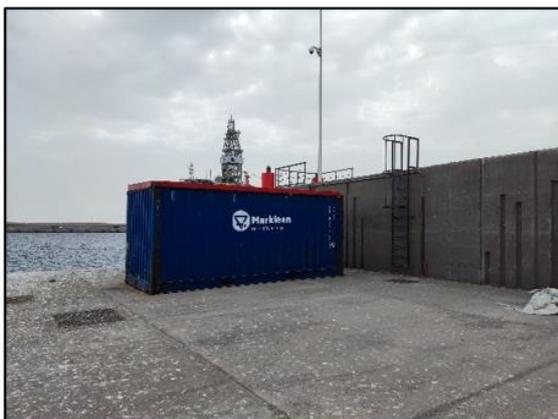
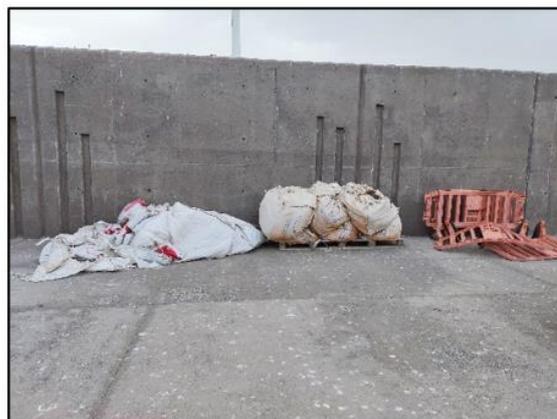
**6.-** 01/12/2022: visita al puerto de Granadilla y comprobación in situ de los medios de lucha contra la contaminación marina de los que dispone el puerto. Las deficiencias no han sido subsanadas.

**Figura 24 Izquierda: contenedor de la barrera anticontaminación. Derecha: medios de lucha contra la contaminación marina del puerto**

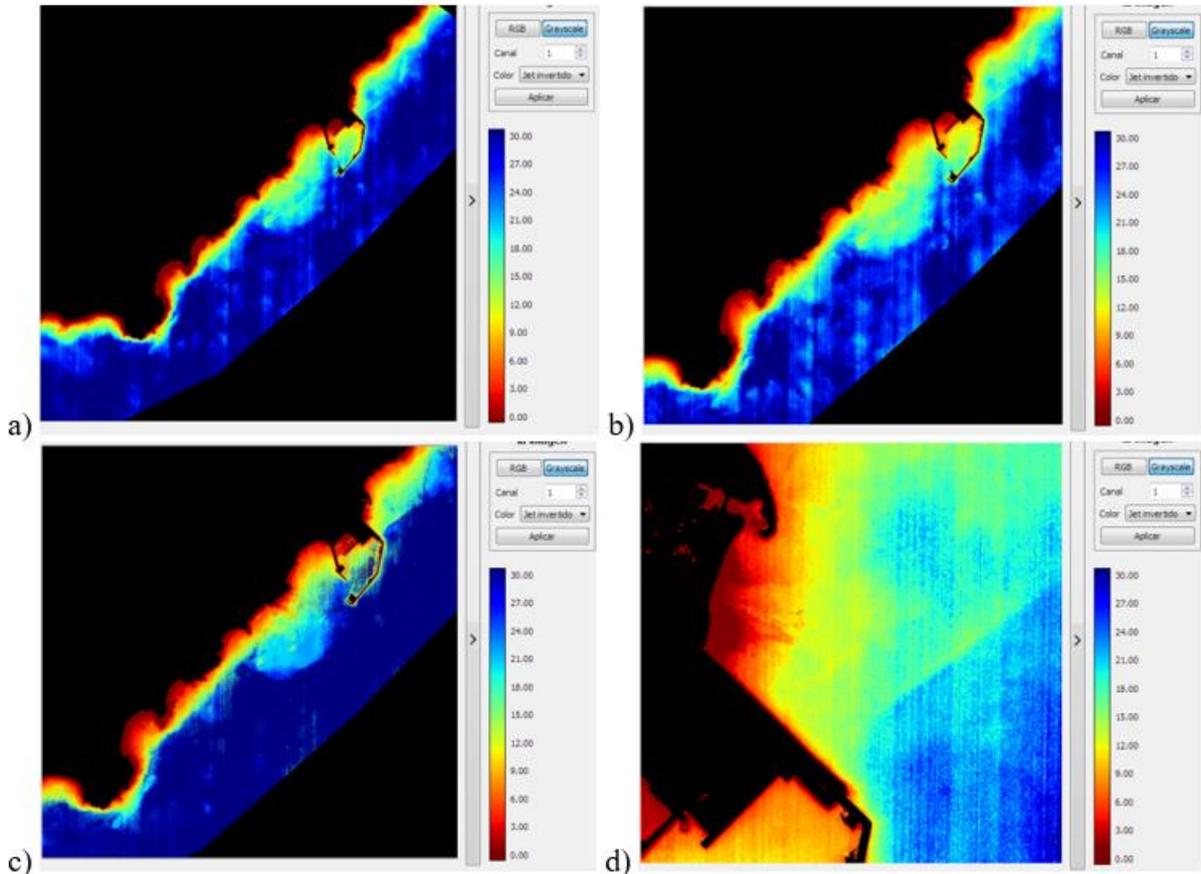
**Figura 35 Resultados de batimetría con: a) *Stumpf*; b) *Sigmoide*; c) *KNN*; d) ruido**

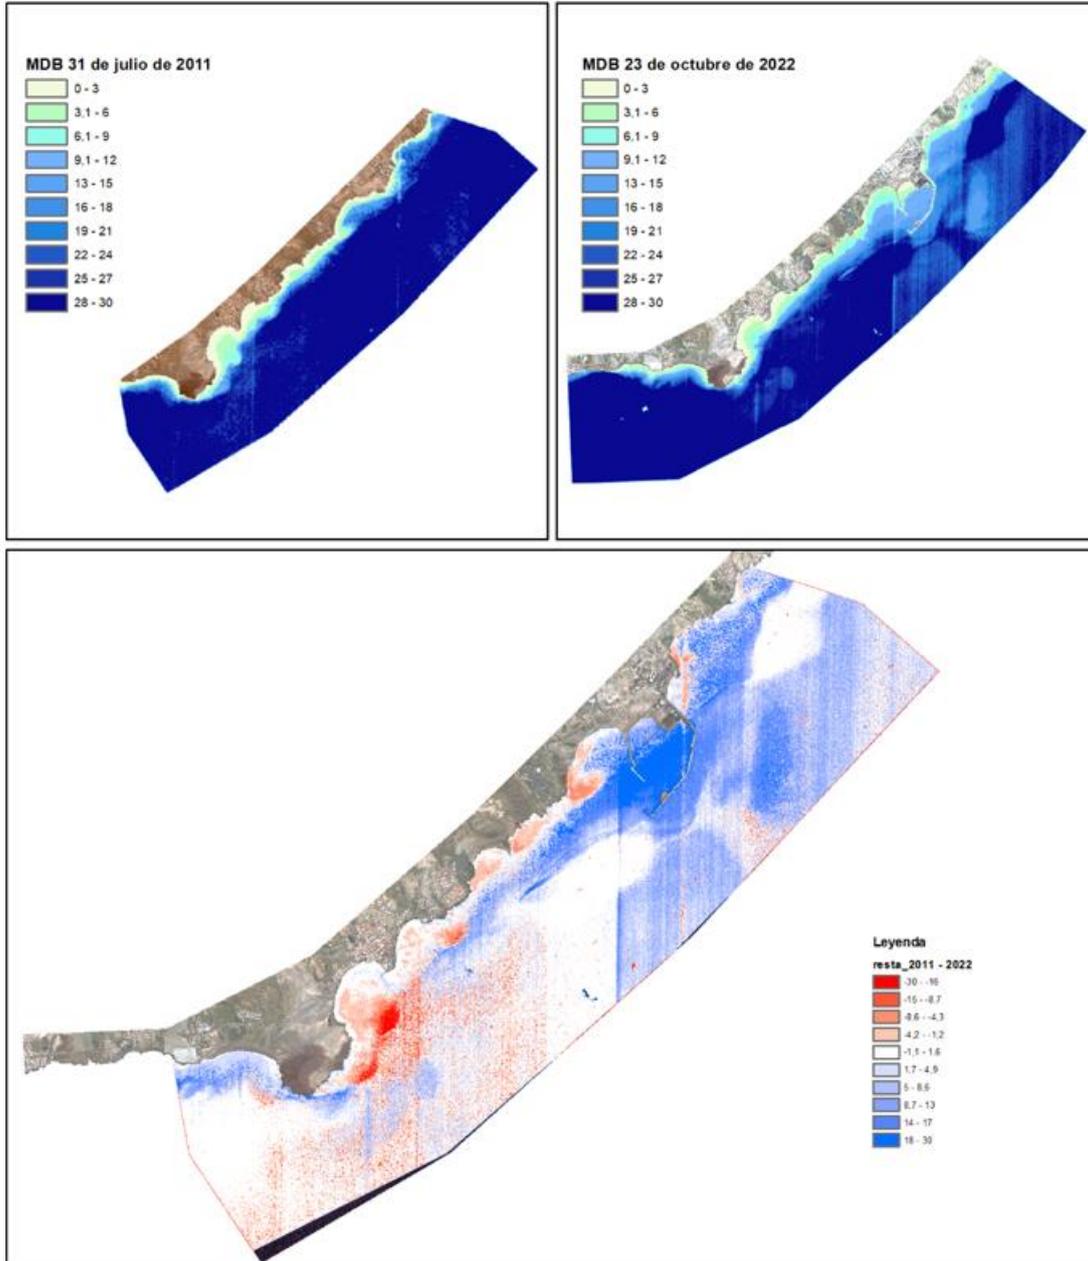
**Figura 37 Diferencias (2011-2022) arrojadas por la aplicación IpriSat elaborada expresamente para la obtención de la batimetría a partir de imágenes de WorldView. En la parte superior, sendos modelos batimétricos de cada imagen**

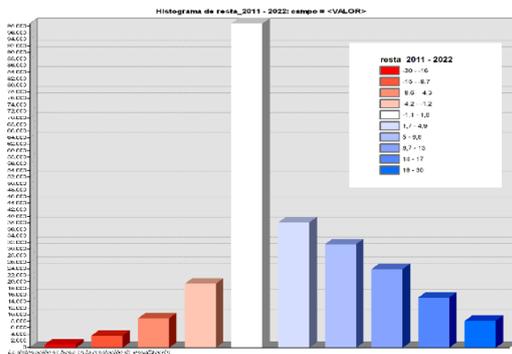
Si se atiende a la significación de estos extremos, se obtiene un rango que va de 1,7 m de pérdidas a 5 m de ganancia que supone el 90% de los cambios, siendo la media de +3,28 m.

**Figura 38 Histograma de pérdidas y ganancias en el estudio preliminar de alteraciones entre 2011 y 2022**

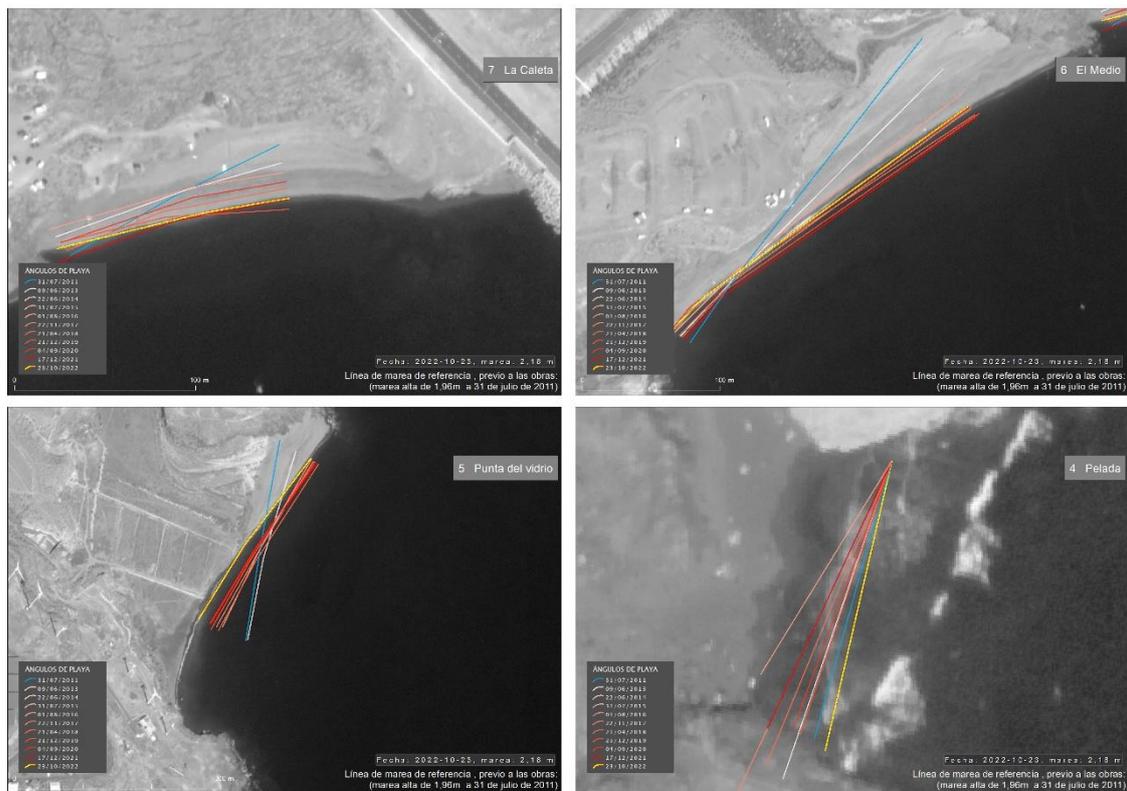
**Figura 52 Cambios en la orientación en el eje de las playas en 2022**

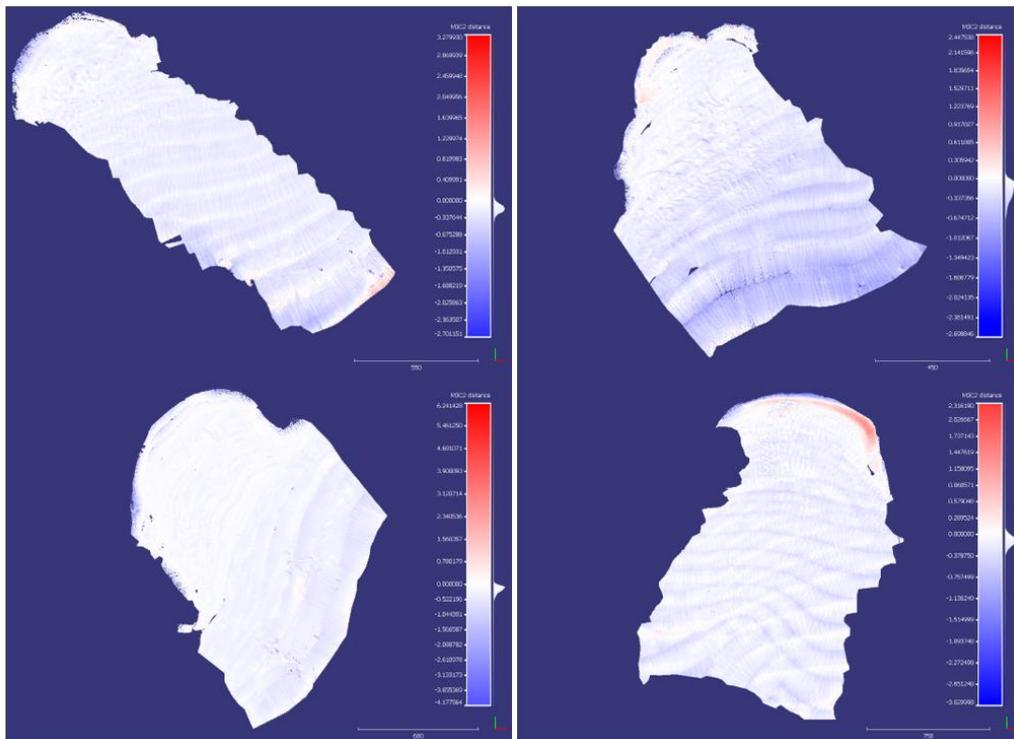
Figura 57 Planos de las diferencias entre los barridos de 2017 y 2018. Arriba izquierda: Pelada; arriba derecha: La Jaquita; abajo izquierda: El Médano y abajo derecha: La Tejita

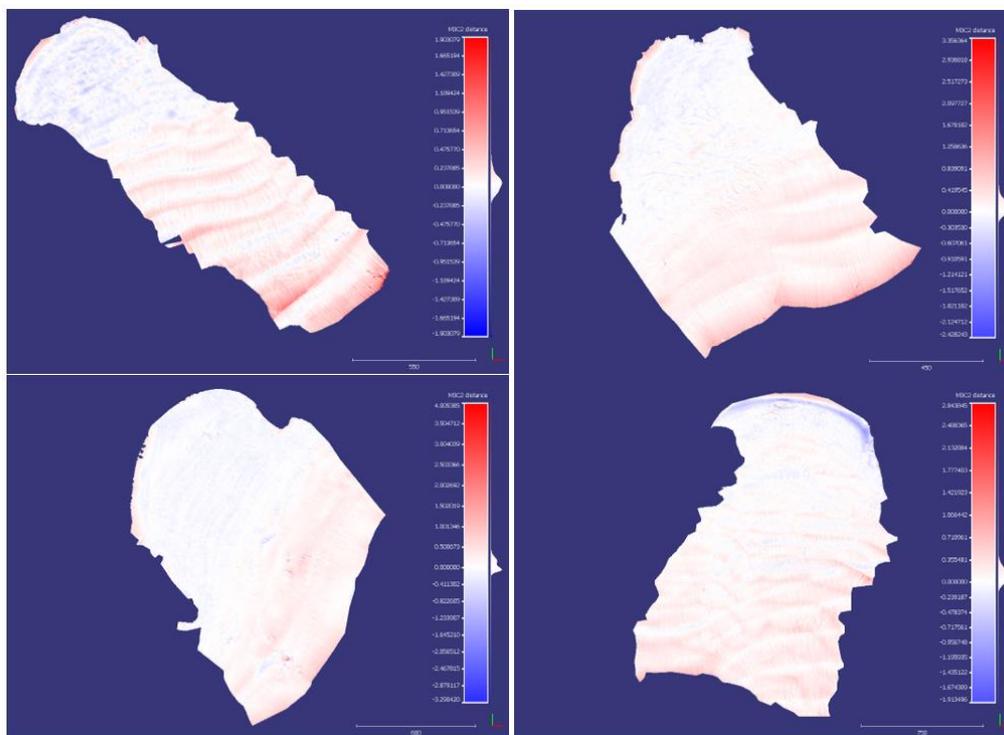
Figura 58 Planos de las diferencias entre los barridos de 2018 y 2019. Arriba izquierda: Pelada; arriba derecha: La Jaquita; abajo izquierda: El Médano y abajo derecha: La Tejita

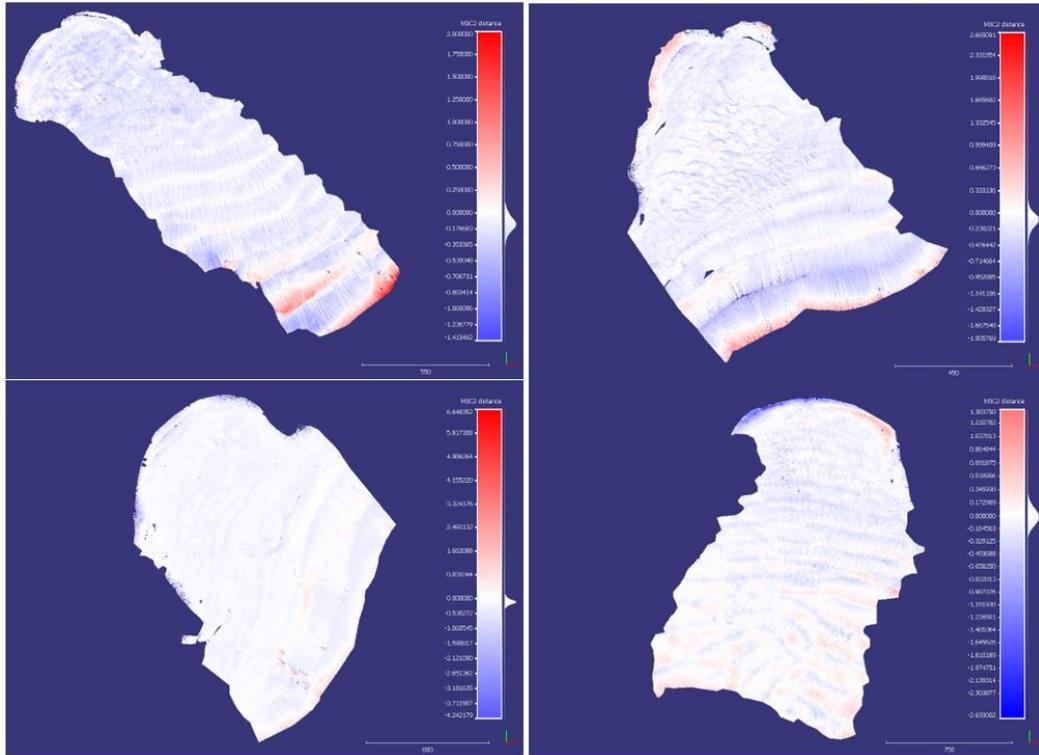
**Figura 59** Planos de las diferencias entre los barridos de 2017 y 2019. Arriba izquierda: Pelada; arriba derecha: La Jaquita; abajo izquierda: El Médano y abajo derecha La Tejita

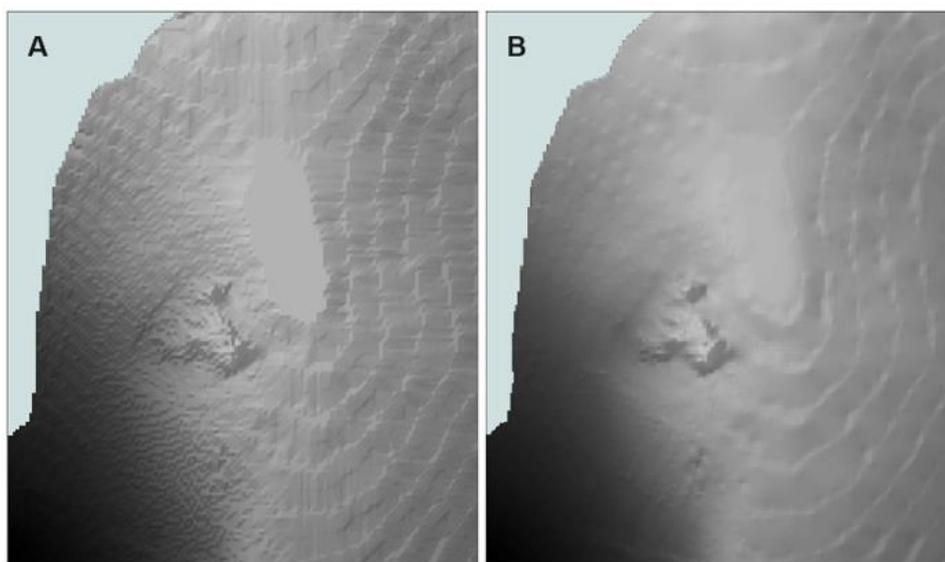
**Figura 60** Modelo digital con "abancalamiento" (izquierda) y sin él (derecha)

Una vez convertida esa información se puede acometer la generación de los modelos digitales. En el caso de los modelos realizados a partir de isolíneas (lo mismo ocurre en otros ámbitos de construcción de superficies 3D) existe un escollo a salvar, sobre todo en lugares de escasa pendiente, como es el caso de las playas que nos ocupan. Se trata del "abancalamiento", un defecto en la generación de estos modelos que se deben a la sobre representación de la cota a lo largo de las curvas de nivel y la escasa información que se tiene entre curva y curva. En estos modelos esas áreas intermedias tienden a convertirse en llanuras casi planas (Figura 60).

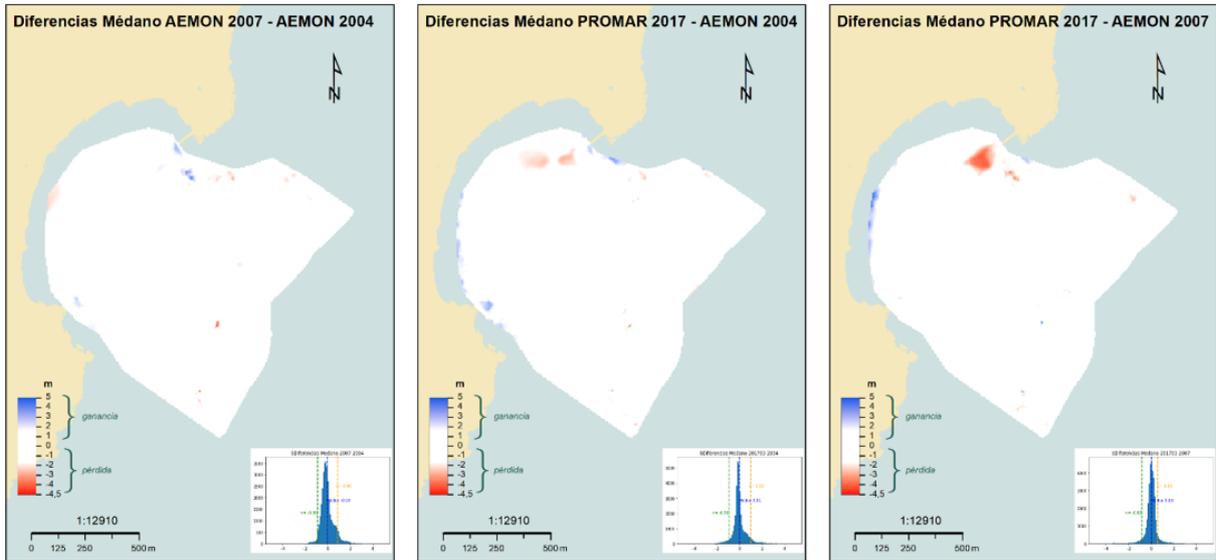
La Figura 69 muestra la también aparente ausencia de cambios significativos que, una vez más, es reforzada por el histograma anexo, muy estrecho y con valores en su 90% dentro del intervalo -0,9 y 0,5. Vuelve a ponerse de manifiesto un comportamiento similar a playas anteriores, por lo que la existencia de errores en la generación de los datos de 2007 no es descartable. A los efectos del impacto de la obra, no existen cambios significativos.

Figura 69 Distribuciones espacial y de frecuencias de ganancias (azul) y pérdidas (rojo) en la playa de El Médano

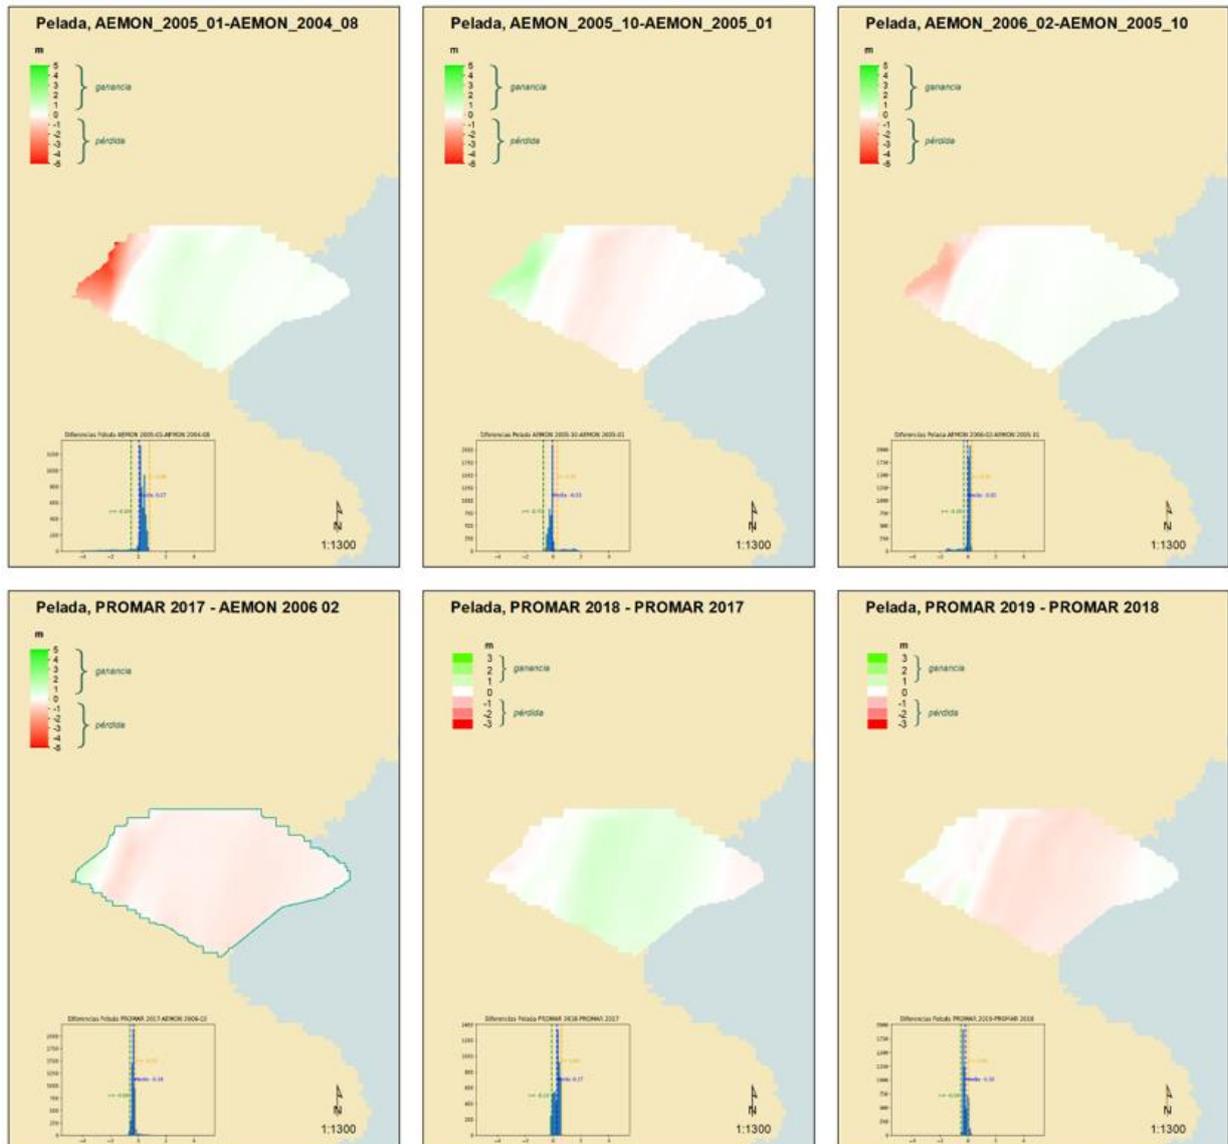
En esta playa se aprecian variaciones erosivas en la cabecera del transecto central (la playa tiene 3 transectos), que se apoya en un sustrato firme y poco propenso a erosiones tan rápidas como en zonas arenosas, pero de gran desnivel y morfología escarpada y desigual. Es fácil achacar estas variaciones tan notables a la dificultad para la colocación de los instrumentos de medida en el mismo lugar exacto campaña tras campaña. Debido al reducido tamaño de la playa (es más bien una cala), el efecto global de este artefacto es más notable. Sin embargo, a la vista del histograma se puede interpretar que más que pérdidas, en este periodo en general ha habido un cierto crecimiento en la altura de la playa, sobre todo en la zona límite de la marea alta. No obstante, aunque el 90% de las variaciones están en el intervalo [-0,5;0,8] m, la media es de 0,7 m y la desviación típica (0,8 m), un crecimiento leve pero generalizado.

Figura 78 Diferencias en la playa de La Pelada

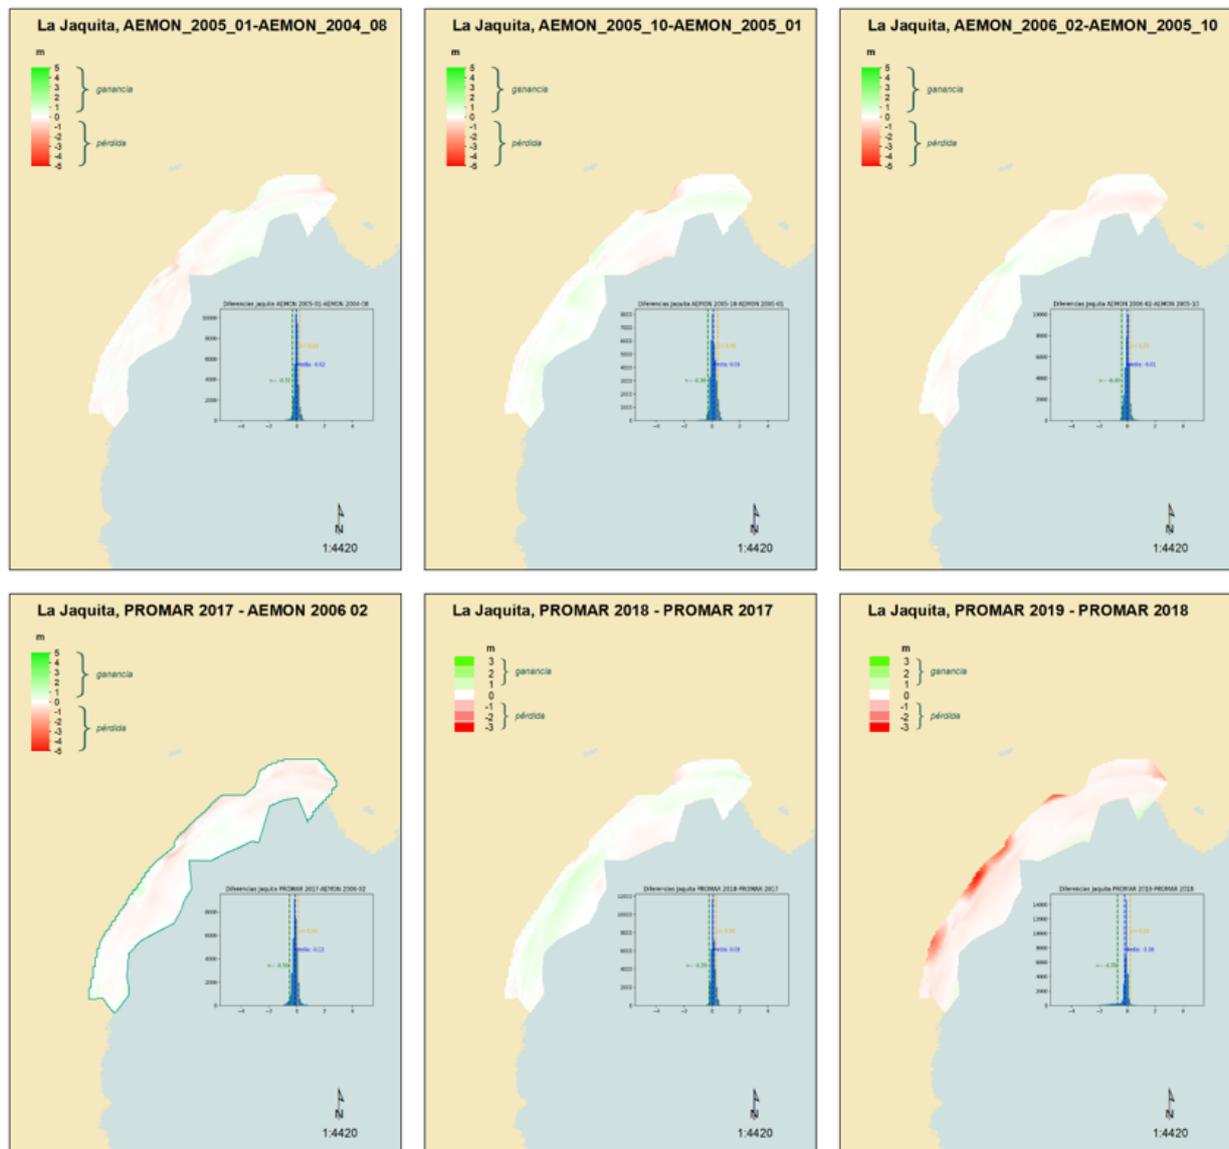
Las pérdidas, pese a tener una predominancia, son de escasa entidad, estando los cambios, en su 90%, comprendidos en un intervalo entre los -30 y los 20 cm. La pérdida media es de -2 cm, mientras que la dispersión indicada por la desviación típica es de 0,16 m. Las ganancias más notables se concentran en la zona norte en la franja más cercana a la orilla en el área estudiada, y también cerca del promontorio que delimita la subplaya septentrional separándola del resto, donde los valores son máximos. Sin embargo, con alta probabilidad, este grupo de valores destacados se justifican en una mala colocación instrumental más que en cambios reales, dada la naturaleza rocosa del punto y que se corresponde con la cabecera de perfiles.

Figura 80 Diferencias en la playa de La Jaquita

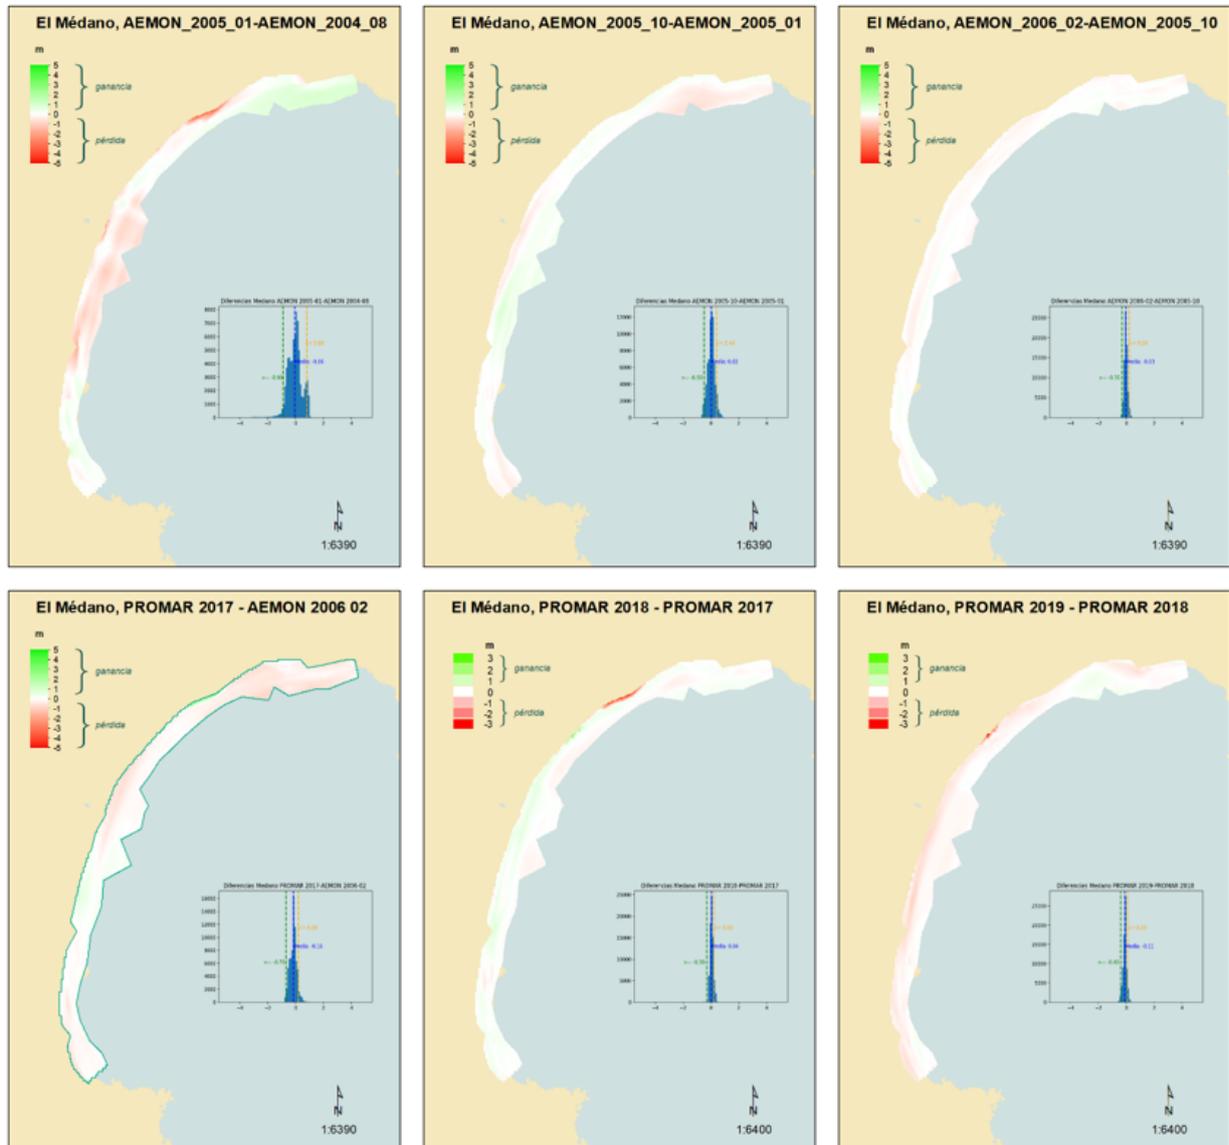
Figura 82 Diferencias en la playa de El Médano

Sin llegar a suponer cambios importantes, con relación a los límites entre los que se trabaja en este análisis ( $\pm 5$  m) existe una acumulación reseñable en la zona del pueblo de El Médano, sobre todo en la parte más baja del perfil, la más cercana al agua. Allí existen ganancias del orden de un metro por delante del hotel del pueblo, al abrigo del pequeño muelle. Se detecta también variación en el mismo sentido, aunque más ligera, en el extremo S. En la zona central es posible distinguir una extensa mancha rosada justo en la rompiente que en algún caso puede llegar al metro. El valor medio de cambio se calcula en  $-6$  cm, estando el 90% de la superficie entre  $-0,9$  y  $0,8$  m. La desviación típica es de  $0,5$  cm. El histograma muestra tres máximos locales, lo que apunta a una distribución no uniforme del proceso. Es fácil descubrir la porción de incremento citada en el tercer pico en la zona positiva del histograma.

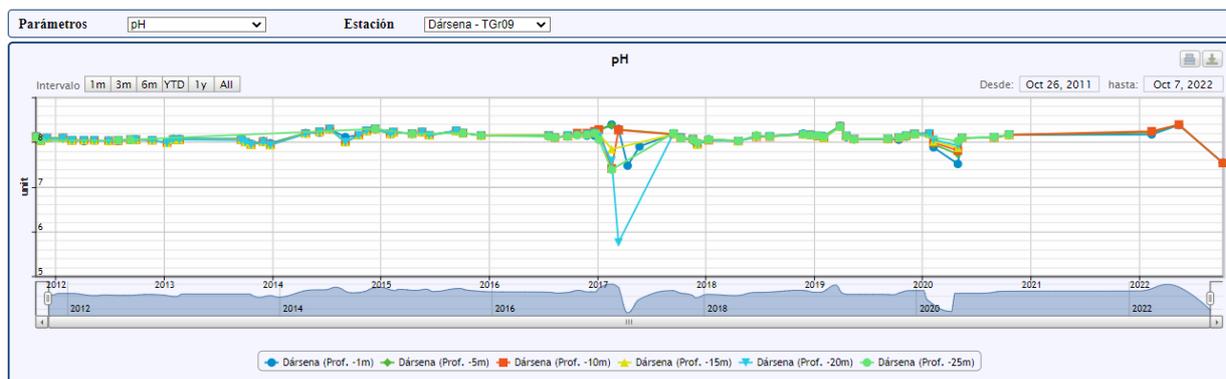
Desde octubre de 2020 hasta finales de 2021 la calibración del sensor de pH de la sonda multiparamétrica no fue satisfactoria, por lo que no se exponen en la gráfica anexa (Figura 86).

**Figura 86. Registro del pH en la estación Dársena (TGr09) (2012-2022)**

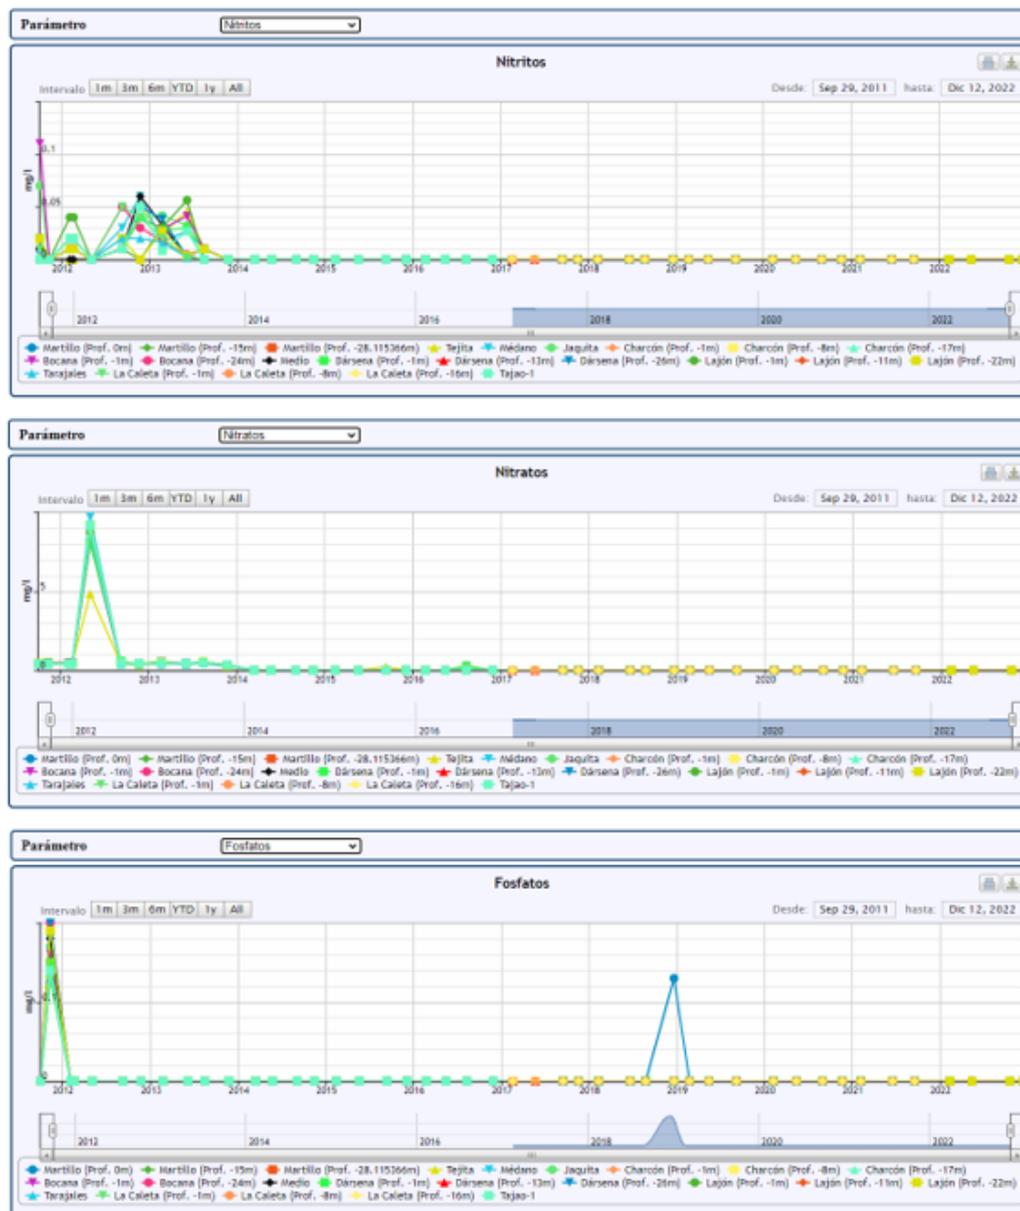
Nitritos, nitratos y fosfatos: las concentraciones de estas sales quedan por debajo del nivel de detección (0,1 mg/l para nitritos y fosfatos y 0,2 para nitratos) en todas las estaciones y para los 4 muestreos realizados en el 2022. La persistente ausencia de fosfato en las analíticas podría explicarse por la rápida asimilación por parte del fitoplancton. Esta circunstancia también se produjo durante la fase de obras, cuando había aportes terrígenos, y lejos de suponer una contaminación, actúan como fertilizantes (Figura 92).

**Figura 92 Concentraciones de nitritos, nitratos y fosfatos en las estaciones a lo largo de la costa de Granadilla y desde 2011 hasta 2022, inclusive**

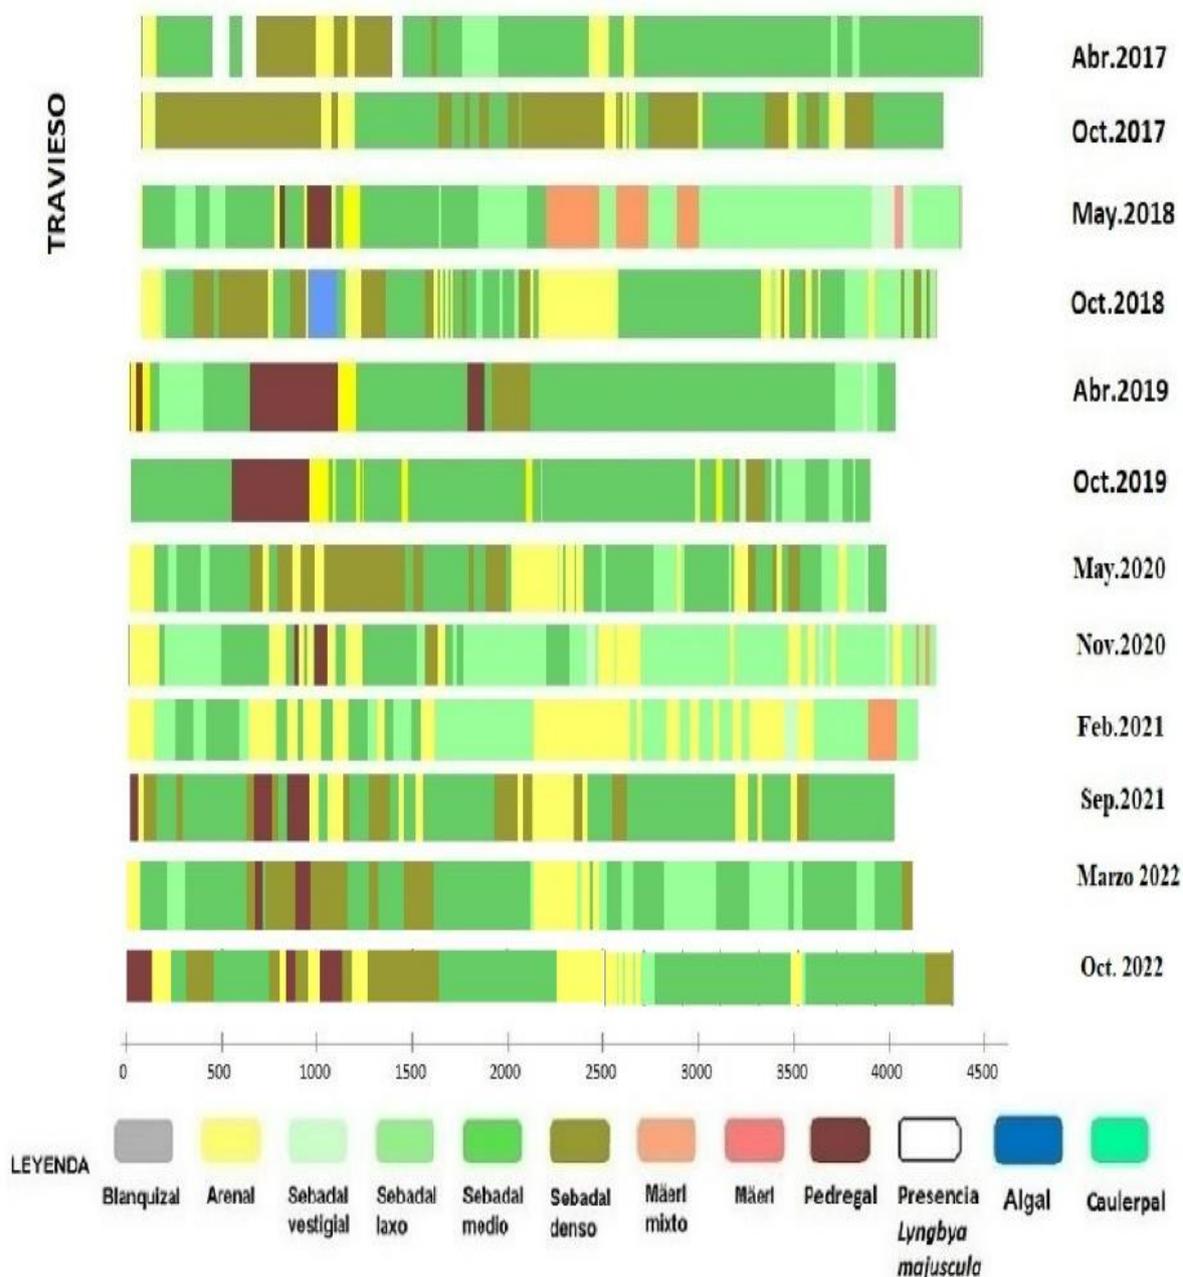
Figura 145. Espectros bionómicos del transecto Traveso (2017-2022)

El transecto Travieso, realizado por primera vez en 2017, está constituido casi en la totalidad de sus 4 500 m de longitud, por seadales de distinta densidad. En comparación con la referencia del 2017, el estado general de todos los seadales parece haber disminuido ligeramente en densidad, aunque los arenales entre los mismos también parecen haber menguado. Entre los 600-1.000 m del transecto se observa un pedregal, que se corresponde a la baja existente en el exterior del muelle de la playa del Médano. El transecto discurre justo en el final de dicha baja, por lo que en las imágenes de video se aprecia a un lado la baja de piedra (babor) y al otro lado (estribor), el fondo de arena con los seadales de distinta densidad. En este año 2022 se sigue misma dinámica.

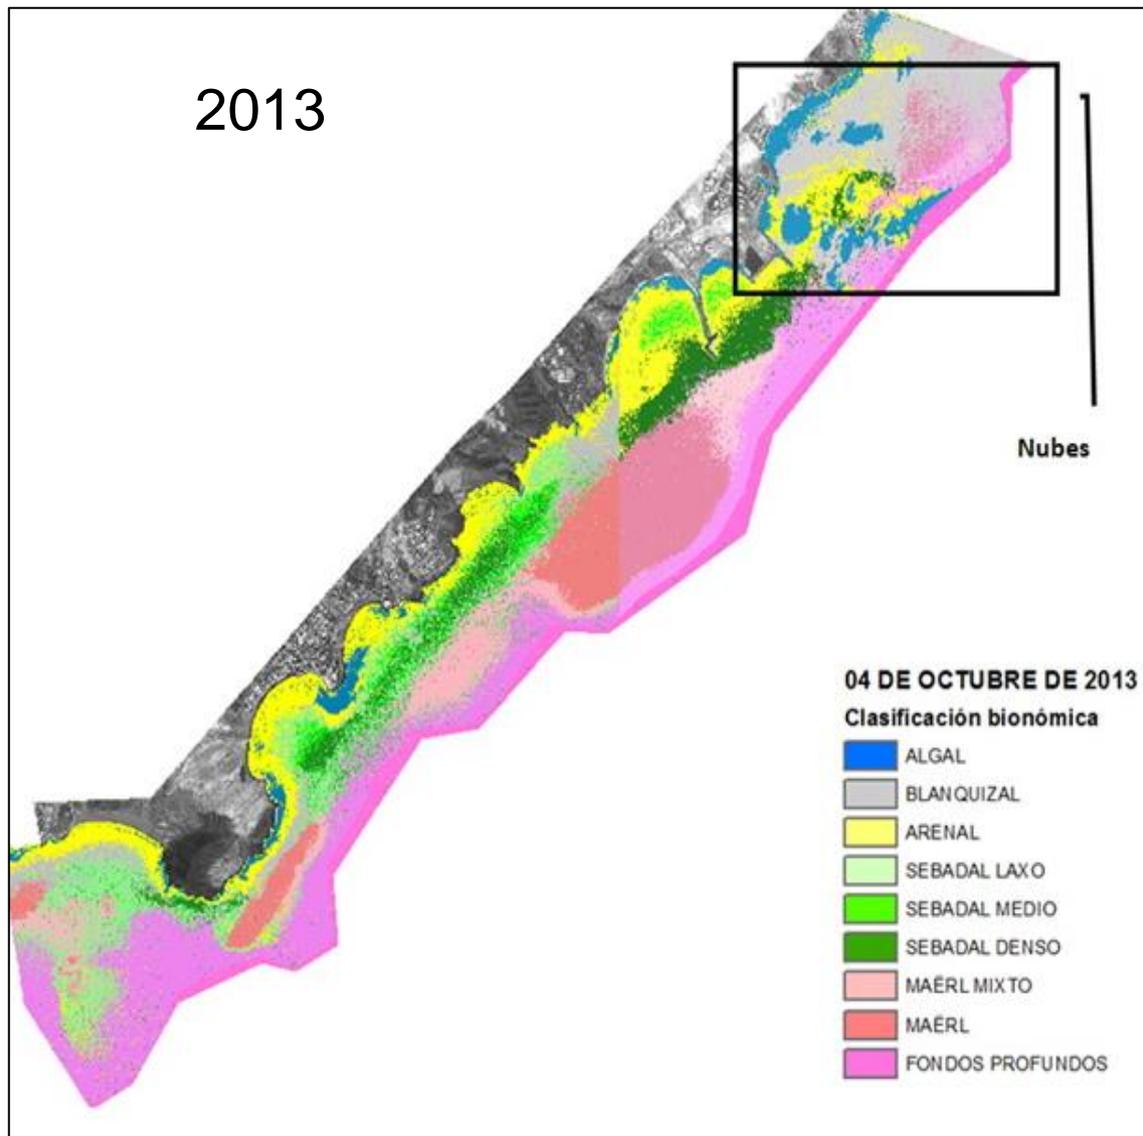
En 2013, las zonas no afectadas por las nubes o la turbidez mostraban algunos cambios en la densidad del sebadal: por ejemplo, menos denso en la zona de La Tejita, y más denso en el tramo de Montaña Pelada o El Médano, a medida que se aproxima al puerto, apreciación coherente con el estudio detallado del sebadal recogido en el informe final de 2013, que reflejaba un aumento de densidad y longitud de hoja en varias zonas, atribuido a la presunta fertilización derivada de los vertidos de las obras (Figura 149). El algar fotófilo también parecía haberse desarrollado más ese año, descartando la sección al norte del puerto (afectada por nubes). En el maërl no se apreciaron mayores cambios.

Figura 149 Mapa bionómico de referencia correspondiente al 4 de octubre de 2013 (Fuente OAG)

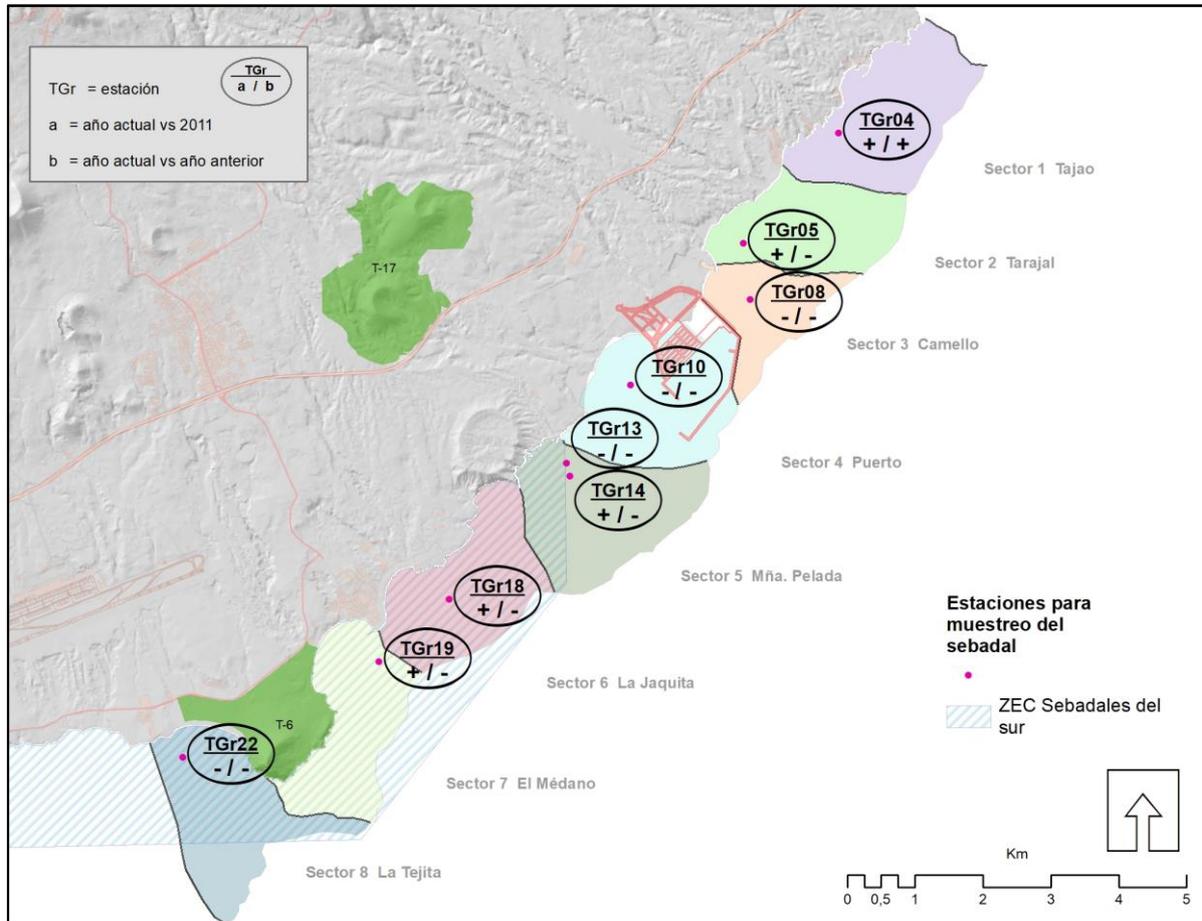
**Figura 164. Valoración general de los sebadales por sectores de la costa expresando con signos (+, -, =) la situación de 2022 en relación con 2011 (referencia) / y la situación de 2021 en relación con 2022**
